Voorlichtings- bijeenkomst Deelbare molenroeden

7 april 2017

Rijksdienst voor het
Cultureel Erfgoed

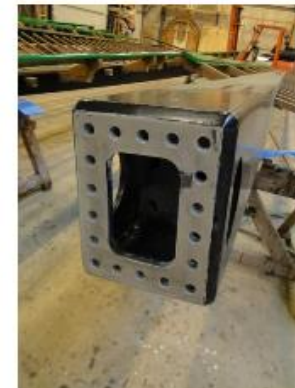
Flens met boutgaten van deelbare roede

Tot nu toe zijn er twee molens behandeld waarvan bouten van de zogenaamde flensverbindingen gebroken zijn. Dit is gelukkig op tijd geïdentificeerd, waardoor de molenroeden niet gebroken zijn. Beide molens hadden een vlucht boven de 25 meter. Roeden langer dan 25 meter hebben een verhoogd risico, de grote vlucht zorgt voor een extra belasting op de flensverbinding. Het gaat om deelbare roeden die zijn geproduceerd sinds 2011 en waarvan het ontwerp destijds is goedgekeurd.

De gebroken bouten waren aanleiding om externe deskundigen de boutverbinding opnieuw te laten doormaken. Deze berekeningen hebben uitgewezen dat de flenzen van 20 x 25 mm te licht zijn, met als gevolg dat de flenzen vervormen en de bouten in de hoeken te zwaar worden belast. Molens die hard draaien of zwaar belast worden hebben een verhoogd risico. Als een molen met deelbare roeden stil staat, is het risico op breuk van bouten nihil.

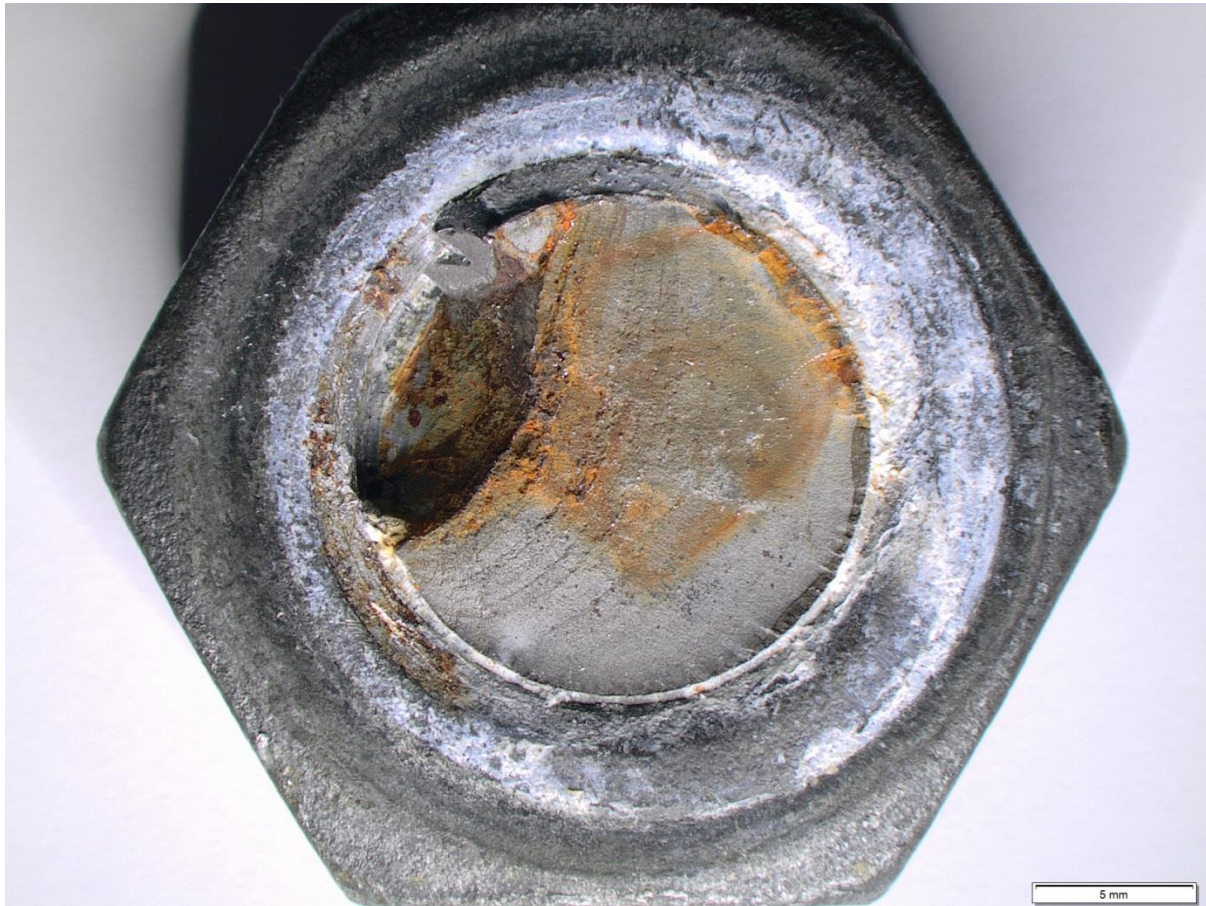
Breukvlak met een enkelvoudig breukvlak

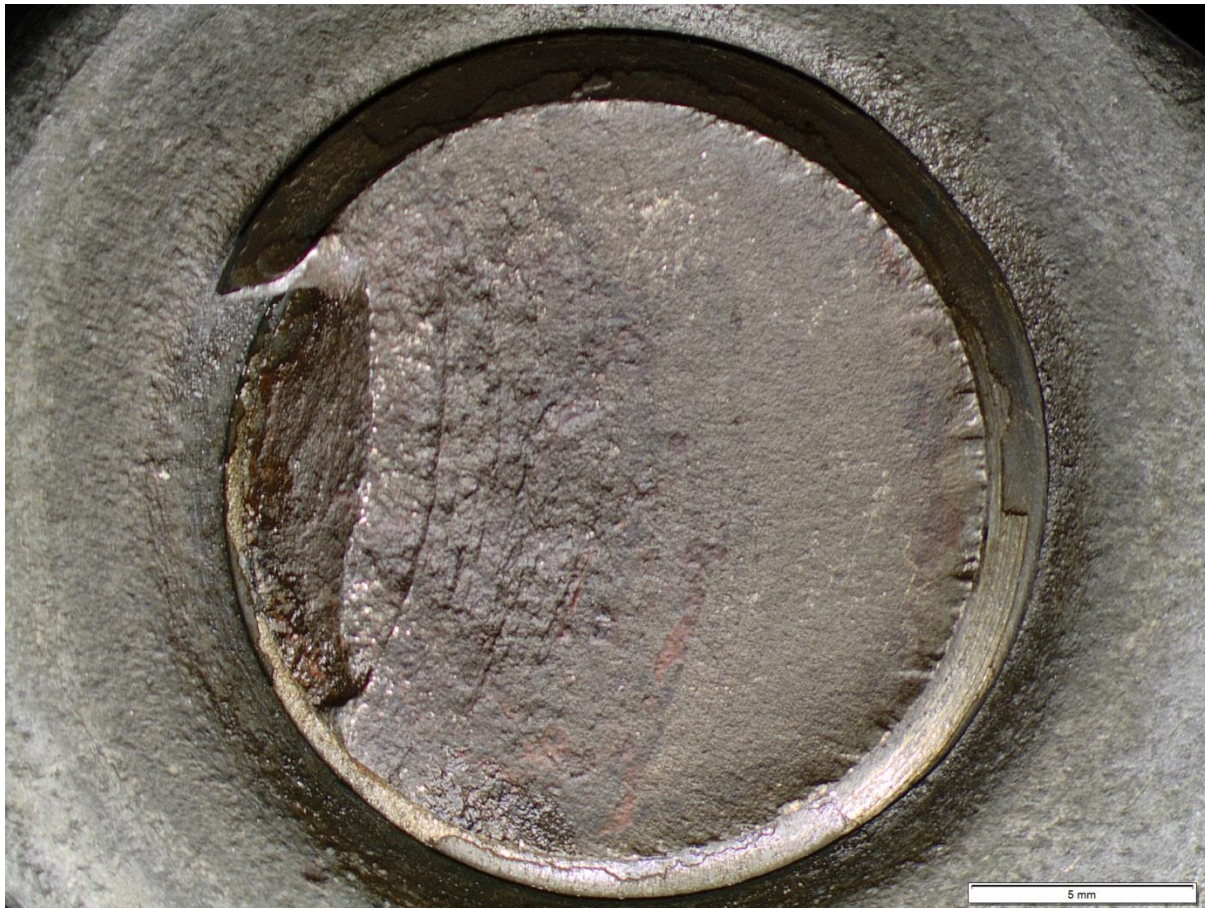
Breukvlak met meerdere scheurvlakken

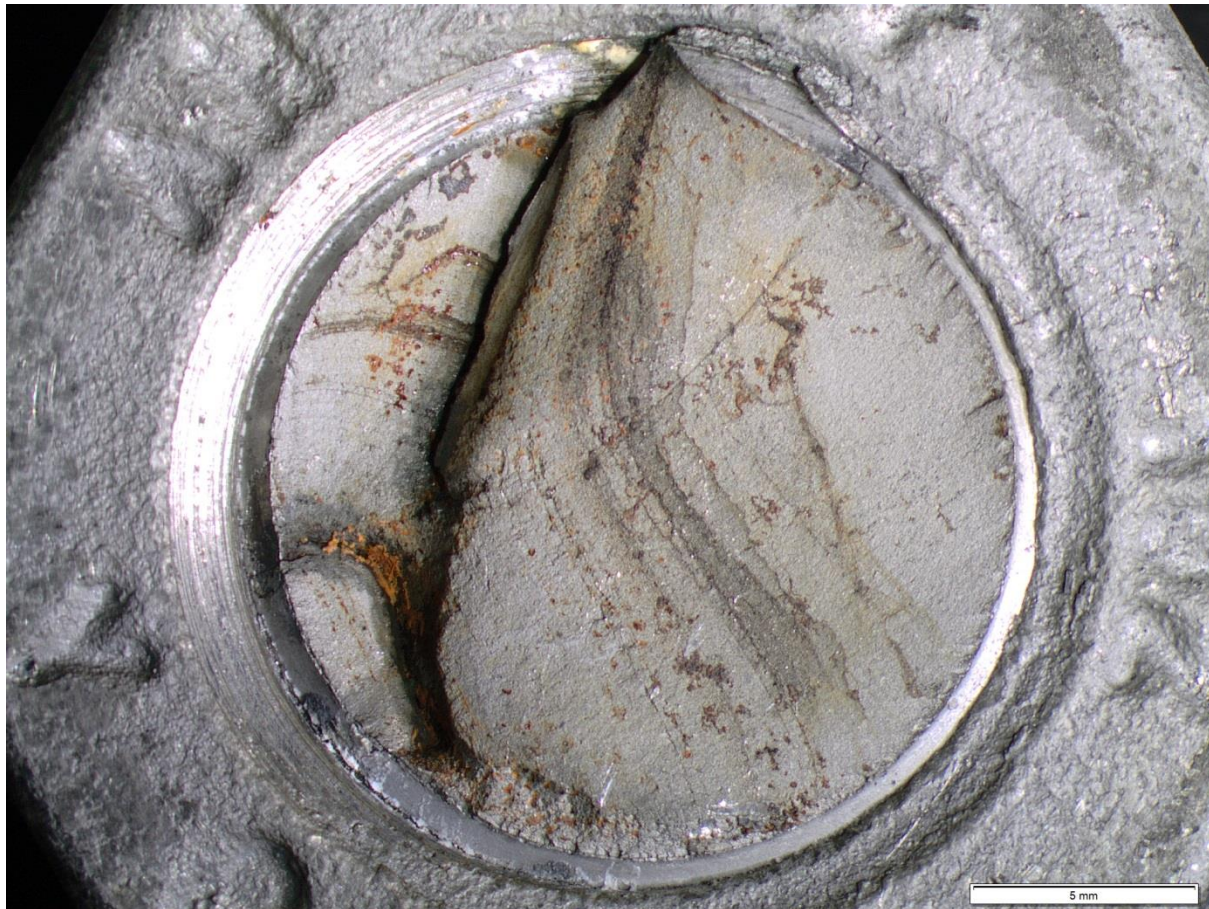
Bouten gefaald door vermoeiing

- Bouten gefaald als gevolg van vermoeiing
- De hardheidswaarden conform de gestelde eisen
- Het boutmateriaal toonde een gebruikelijke fijne veredelingsstructuur
- Relatief hoog dynamisch spanningsniveau door meerdere posities van vermoeiingsinitiatie

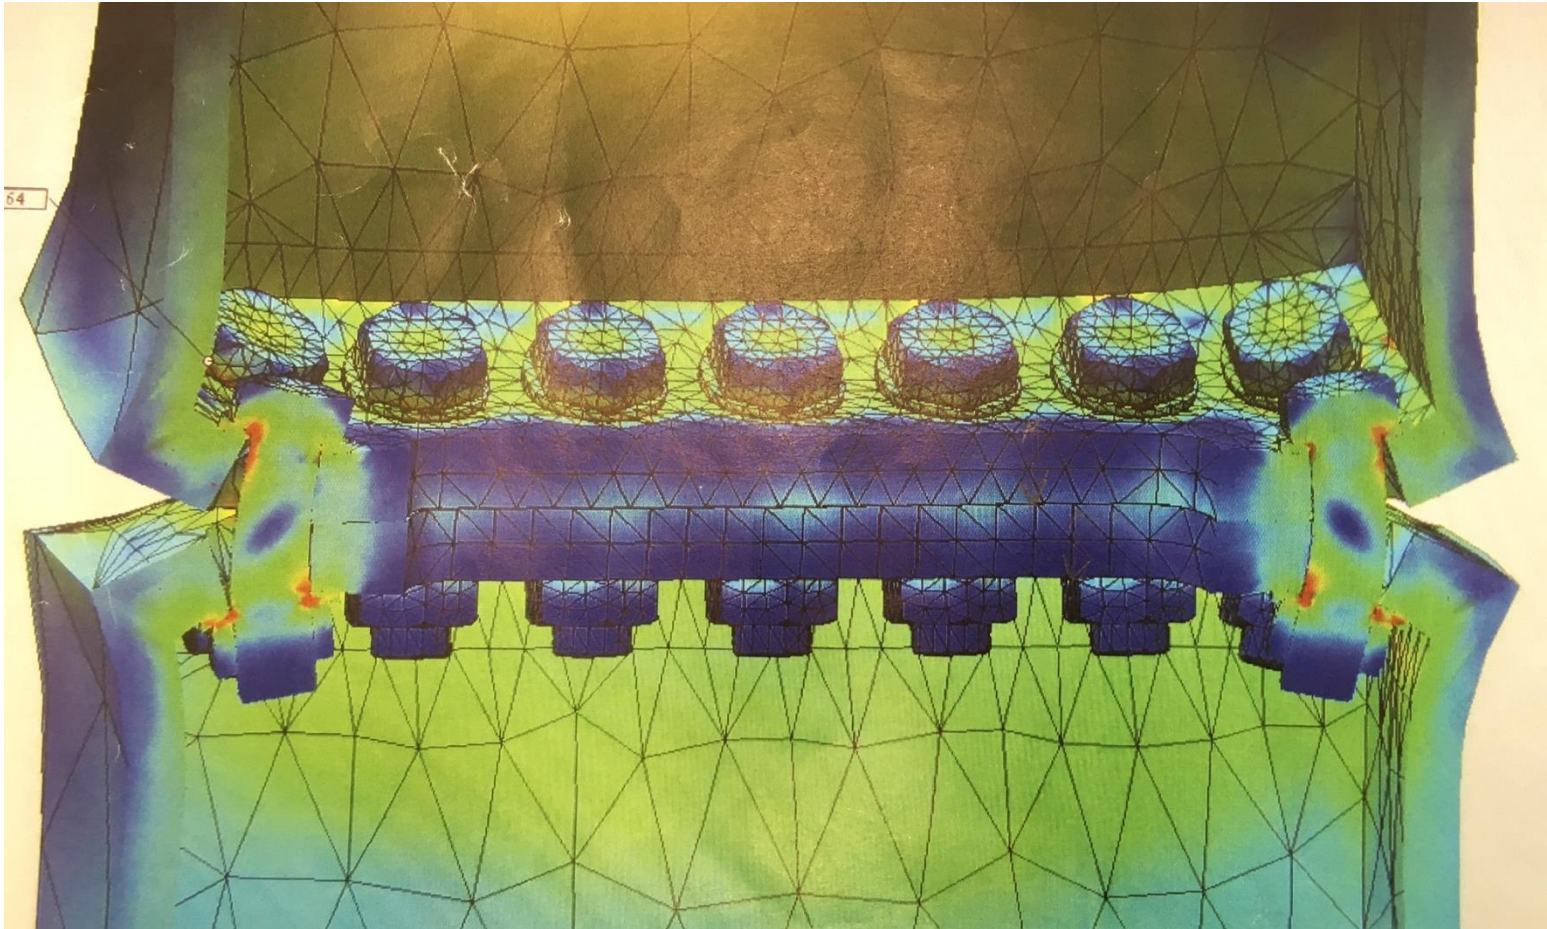
Flenskanteling

- Onderzocht: richtlijn 1985 en 2011
- De uitgangspunten richtlijn 1985 waren juist
- Roeden voldoen qua sterkte en vermoeiing
- Richtlijn 2011 bevat flensberekeningen die laten flenskanteling zien
- Het gat voor het aanhalen van de bouten zit te dicht bij de flens
- Grote belasting hoekbouten
- Voor grote vluchten is de levensduur van de boutverbinding onvoldoende gegarandeerd: er treedt vermoeiing op

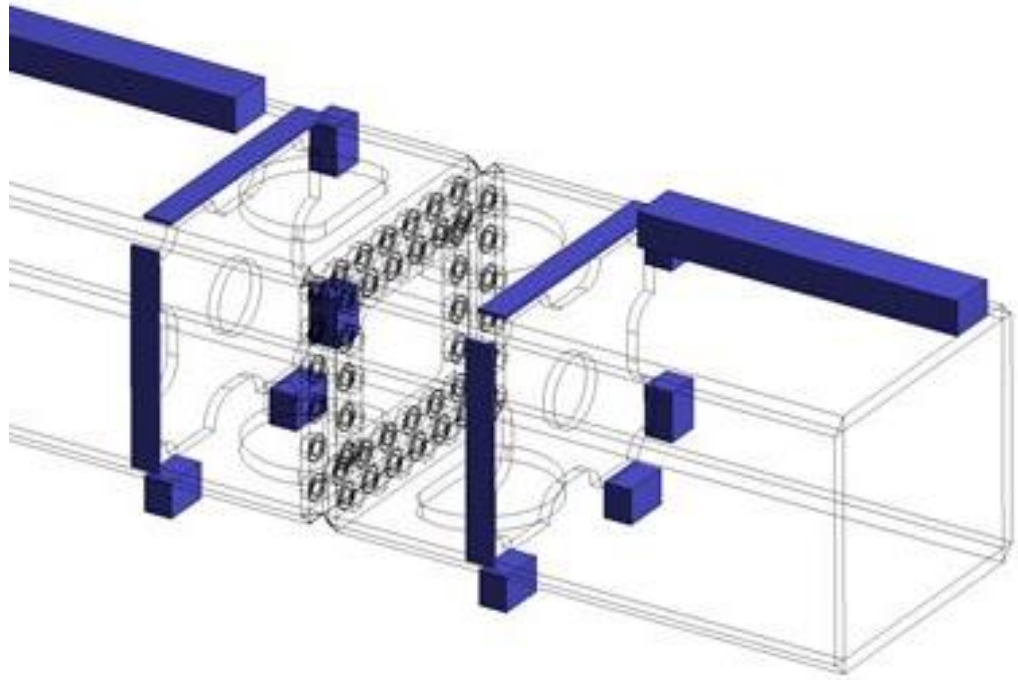
- Aanname houten wiggen
- Deling werkt als scharnier
