RAPPORT

ONDERZOEK NAAR DE AARD EN OORZAAK VAN FALEN VAN BOUTEN VAN WINDMOLENS

Oprachtgever : Rijksdienst voor het Cultureel Erfgoed

Rapportnummer : ERO004604 Rev.0

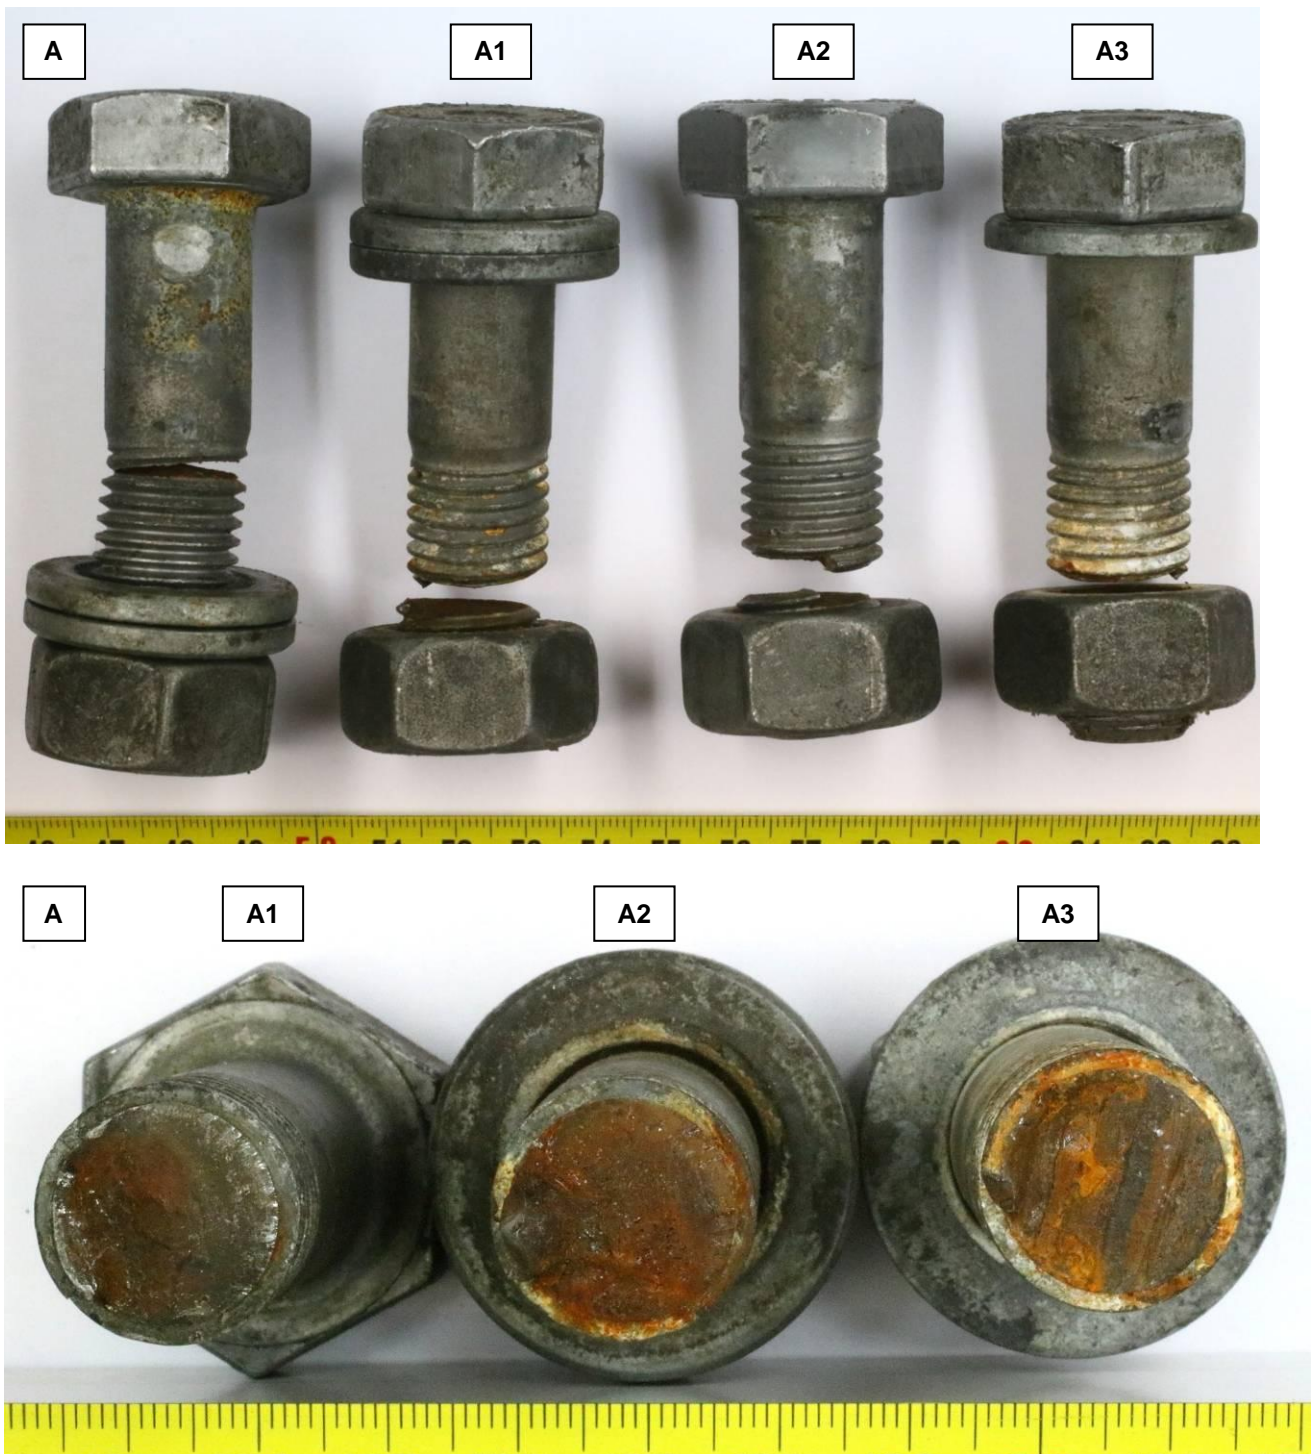
De lengte van de bouten was ~ 83 mm. Van de batches waarvan meerdere bouten gebroken zijn, zijn de bouten door Element willekeurig gecodeerd met de letter van de batch gevolgd door een nummer 1, 2 of 3. Van batch A zijn 3 gebroken bouten aangeleverd en één vrijwel doorgescheurde bout. De bouten zijn gefaald op de overgang van de bout naar de moer. In sommige gevallen leek de bout iets verder van de moer gefaald, maar is de moer meest waarschijnlijk na falen en uithalen nog iets verdraaid. De gescheurde bout toonde een openstaande scheur over vrijwel de gehele doorsnede op de overgang van de schacht naar de draad. De scheur liep door het dal van de draad vrijwel haaks op de langsrichting van de bout. De scheur was zeer recht en toonde geen significante deformatie. De breukoppervlakken stonden eveneens haaks op de lengte van de bout en waren grotendeels zeer vlak. De breukoppervlakken toonden meest (rood)bruin corrosieproduct (figuur 1).

Figuur 1. Van batch A zijn 3 gebroken bouten aangeleverd en één vrijwel doorgescheurde bout. De bouten zijn gefaald op de overgang van de bout naar de moer. In sommige gevallen leek de bout iets verder van de moer gefaald, maar is de moer meest waarschijnlijk na falen en uithalen nog iets verdraaid. De gescheurde bout toonde een openstaande scheur over vrijwel de gehele doorsnede op de overgang van de schacht naar de draad. De scheur liep door het dal van de draad vrijwel haaks op de langsrichting van de bout. De scheur was zeer recht en toonde geen significante deformatie. De breukoppervlakken stonden eveneens haaks op de lengte van de bout en waren grotendeels zeer vlak. De breukoppervlakken toonden meest (rood)bruin corrosieproduct.

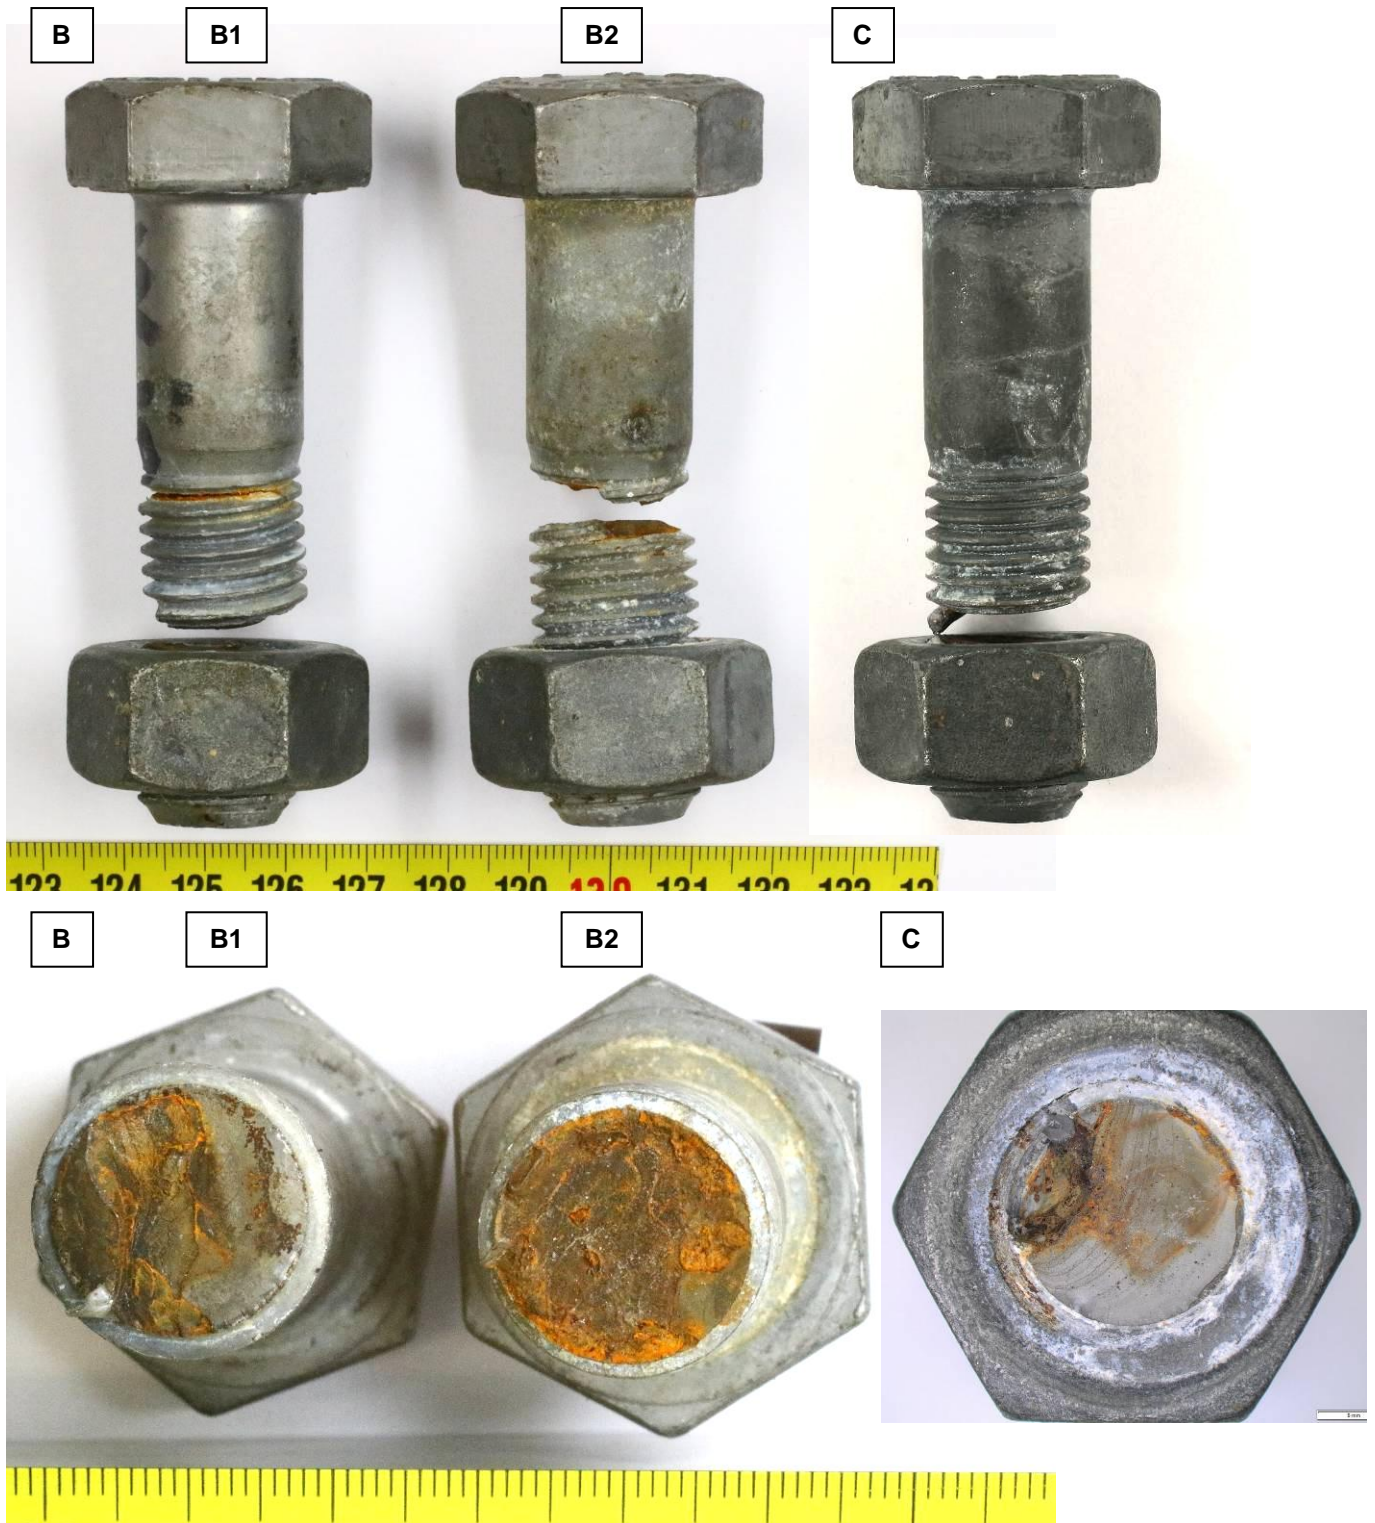
Van batch B zijn twee gebroken bouten aangeleverd en van batch C één gebroken bout. Bout B1 en C1 zijn gebroken op de eerste dragende draadgang bij de moer. Bout B1 toonde bovendien nog een secundaire scheur op de overgang van de schacht naar de draad. Bout B2 is gefaald bij de overgang van de schacht naar de draad. De breukoppervlakken stonden haaks op de lengte van de bout en waren grotendeels zeer vlak. De breukoppervlakken van de bouten van batch B waren grotendeels bedekt met (rood)bruin corrosieproduct. Het breukoppervlak van bout C toonde veel minder corrosieproduct (figuur 2).

Figuur 2. Van batch B zijn twee gebroken bouten aangeleverd en van batch C één gebroken bout. Bout B1 en C1 zijn gebroken op de eerste dragende draadgang bij de moer. Bout B1 toonde bovendien nog een secundaire scheur op de overgang van de schacht naar de draad. Bout B2 is gefaald bij de overgang van de schacht naar de draad. De breukoppervlakken stonden haaks op de lengte van de bout en waren grotendeels zeer vlak. De breukoppervlakken van de bouten van batch B waren grotendeels bedekt met (rood)bruin corrosieproduct. Het breukoppervlak van bout C toonde veel minder corrosieproduct.

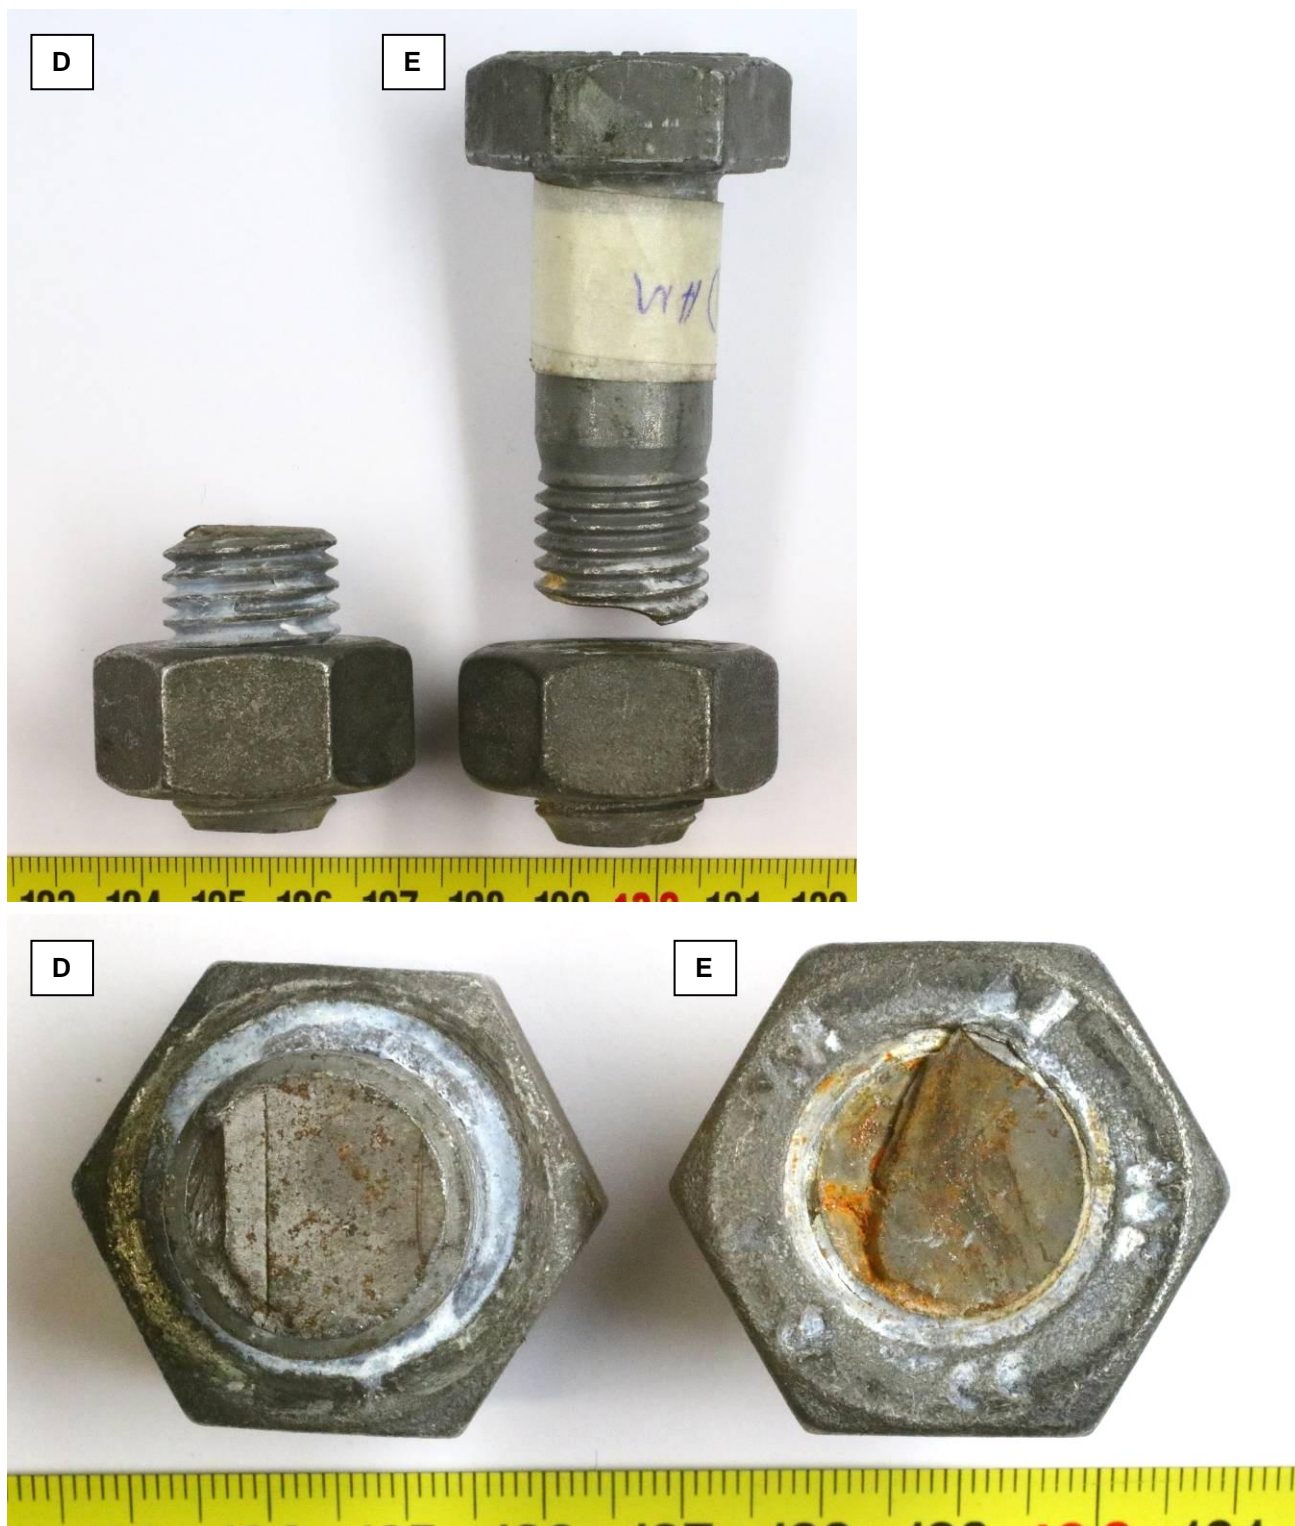
Van batch D is enkel het afgebroken boutende met de moer aangeleverd. De bout is enkele draadgangen bouten de overgang met de moer gefaald. In verband met de grotere lengte van de bouten van batch D is het niet duidelijk hoe de positie van de breuk zich verhoudt tot de positie in de bout en in relatie tot het constructiedetail. De bout van batch E is gefaald op de eerste dragende draadgang bij de moer. Beide bouten toonden relatief weinig corrosie (figuur 3). Van iedere gebroken bout is één breukoppervlak ontroest met behulp van een geïnhibiteerd ontroestingsmiddel.

Figuur 3. Van batch D is enkel het afgebroken bouteinde met de moer aangeleverd. De bout is enkele draadgangen bouten de overgang met de moer gefaald. In verband met de grotere lengte van de bouten van batch D is het niet duidelijk hoe de positie van de breuk zich verhoudt tot de positie in de bout en in relatie tot het constructiedetail. De bout van batch E is gefaald op de eerste dragende draadgang bij de moer. Beide bouten toonden relatief weinig corrosie.

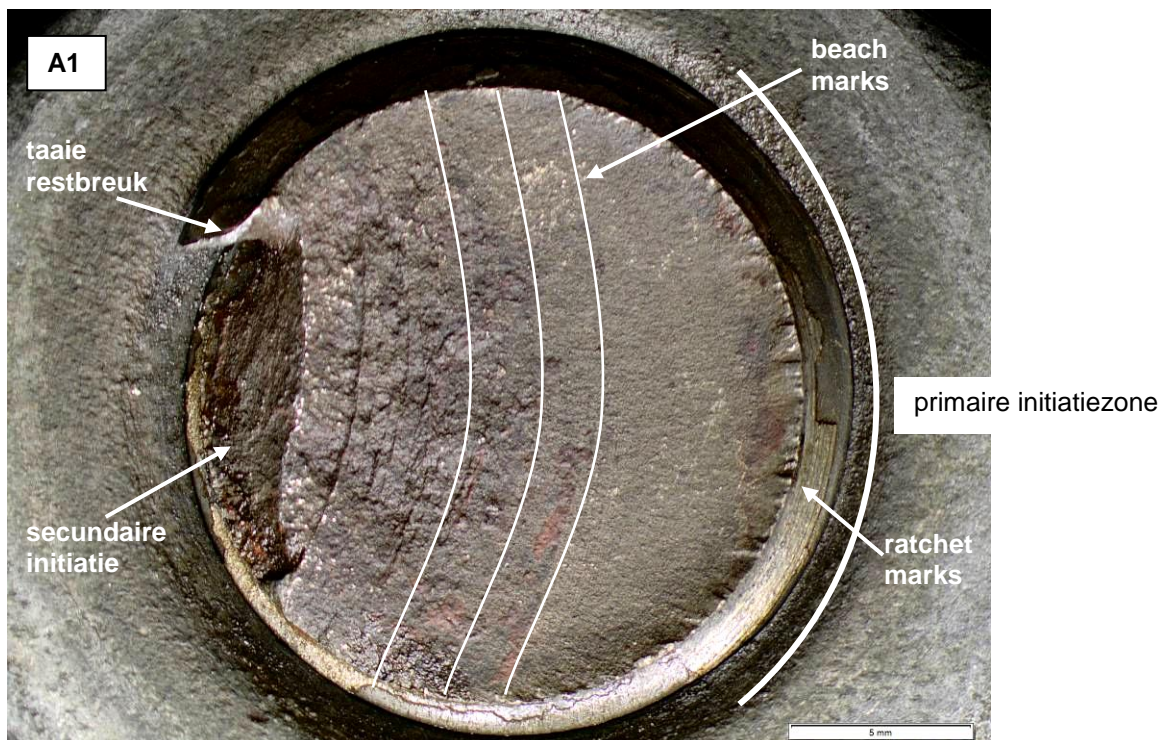
Bout A1 toonde een grotendeels vlak breukvlak met een vaag patroon van concentrische beach marks. Beach marks zijn macroscheurgroeirustlijnen en zijn kenmerkend voor een mechanisme van stapsgewijze scheurgroei. Initiatie heeft plaatsgevonden langs een groot deel van de omtrek van de bout. In deze zone waren veel ratchet marks aanwezig. Ratchet marks zijn kleine richeltjes die de grenzen markeren tussen verschillende vlakken van scheurgroei en zijn daarmee kenmerkend voor scheurinitiatie op verschillende posities (figuur 4). Tegenover de primaire initiatiezone was een aanzienlijk kleinere secundaire initiatiezone zichtbaar. Deze zone had eveneens een relatief glad oppervlak, initieerde vanuit het dal van een dieper liggende draadgang en toonde geen significante deformatie. Aan één rand van de secundaire initiatie was een kleine gedeformeerde lip zichtbaar: de taaie restbreuk. De gecombineerde breukkenmerken zijn kenmerkend voor een mechanisme van vermoeiing. De zeer kleine restbreuk suggereert dat de statische spanningen op de bout gering waren.

Figuur 4. Bout A1 toonde een grotendeels vlak breukvlak met een vaag patroon van concentrische beach marks. Beach marks zijn macroscheurgroeirustlijnen en zijn kenmerkend voor een mechanisme van stapsgewijze scheurgroei. Initiatie heeft plaatsgevonden langs een groot deel van de omtrek van de bout. In deze zone waren veel ratchet marks aanwezig. Ratchet marks zijn kleine richeltjes die de grenzen markeren tussen verschillende vlakken van scheurgroei en zijn daarmee kenmerkend voor scheurinitiatie op verschillende posities.

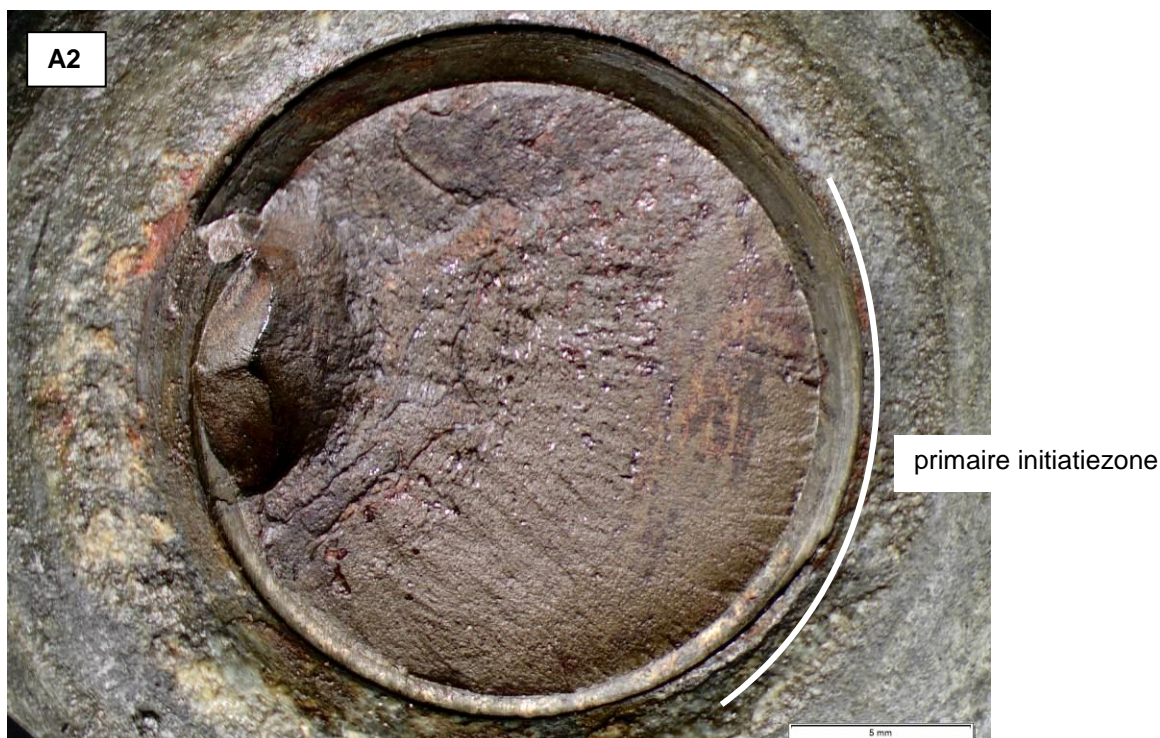
Bout A2 toonde soortgelijke breukkenmerken als bout A1. Het breukvlak was vlak en toonde een vaag patroon van beach marks. Primaire initiatie heeft plaatsgevonden langs een groot deel van de omtrek van de bout. In deze zone waren veel ratchet marks zichtbaar. Tegenover de primaire initiatie was een kleinere secundaire initiatiezone zichtbaar met aan de rand een kleine taaie restbreuk (figuur 5). Bout A3 toonde soortgelijke breukkenmerken als bout A1 en A2, maar met een kleinere initiatiezone. Het breukvlak was vlak en toonde een patroon van vrijwel rechte beach marks. Primaire initiatie heeft plaatsgevonden langs een kleiner deel van de omtrek van de bout. In deze zone waren meerdere ratchet marks zichtbaar. Tegenover de primaire initiatie was een kleinere secundaire initiatiezone zichtbaar met aan de rand een kleine taaie restbreuk die aan twee zijden begrensd was door een vermoeiingsbreuk (figuur 6).

Figuur 5. Bout A2 toonde soortgelijke breukkenmerken als bout A1. Het breukvlak was vlak en toonde een vaag patroon van beach marks. Primaire initiatie heeft plaatsgevonden langs een groot deel van de omtrek van de bout. In deze zone waren veel ratchet marks zichtbaar. Tegenover de primaire initiatie was een kleinere secundaire initiatiezone zichtbaar met aan de rand een kleine taai restbreuk.

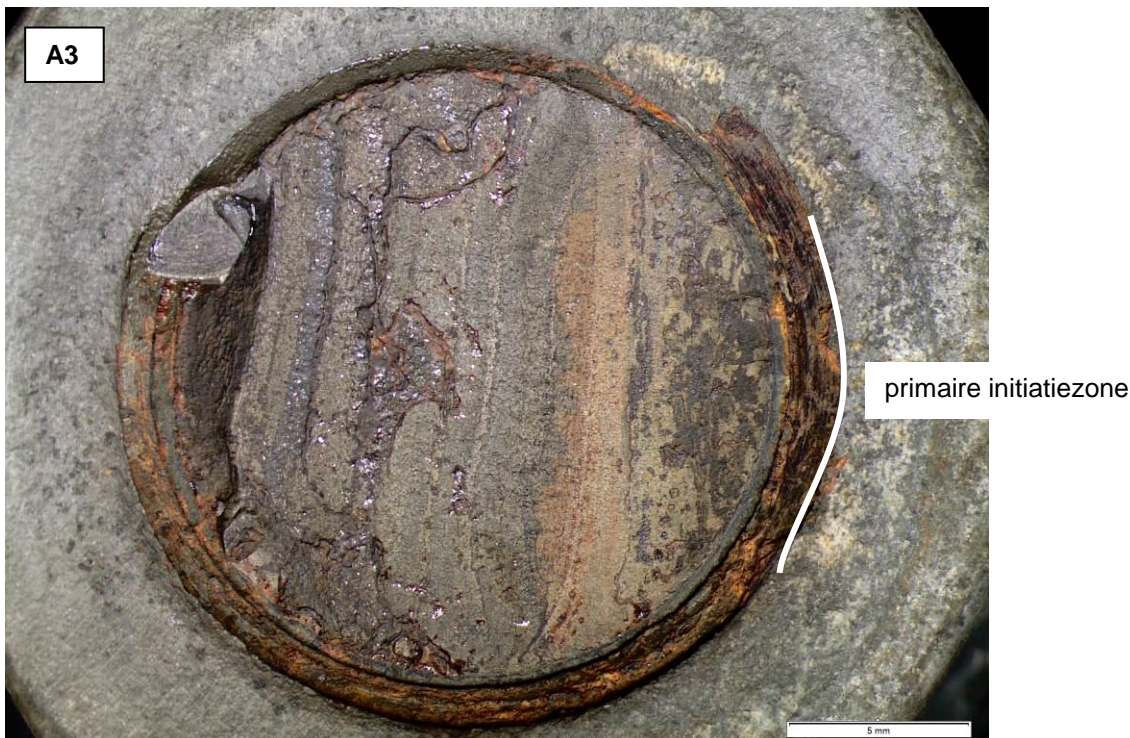
Figuur 6. Bout A3 toonde soortgelijke breukenmerken als bout A1 en A2, maar met een kleinere initiatiezone. Het breukvlak was vlak en toonde een patroon van vrijwel rechte beach marks. Primaire initiatie heeft plaatsgevonden langs een kleiner deel van de omtrek van de bout. In deze zone waren meerdere ratchet marks zichtbaar. Tegenover de primaire initiatie was een kleinere secundaire initiatiezone zichtbaar met aan de rand een kleine taaie restbreuk die aan twee zijden begrensd was door een vermoeingsbreuk.

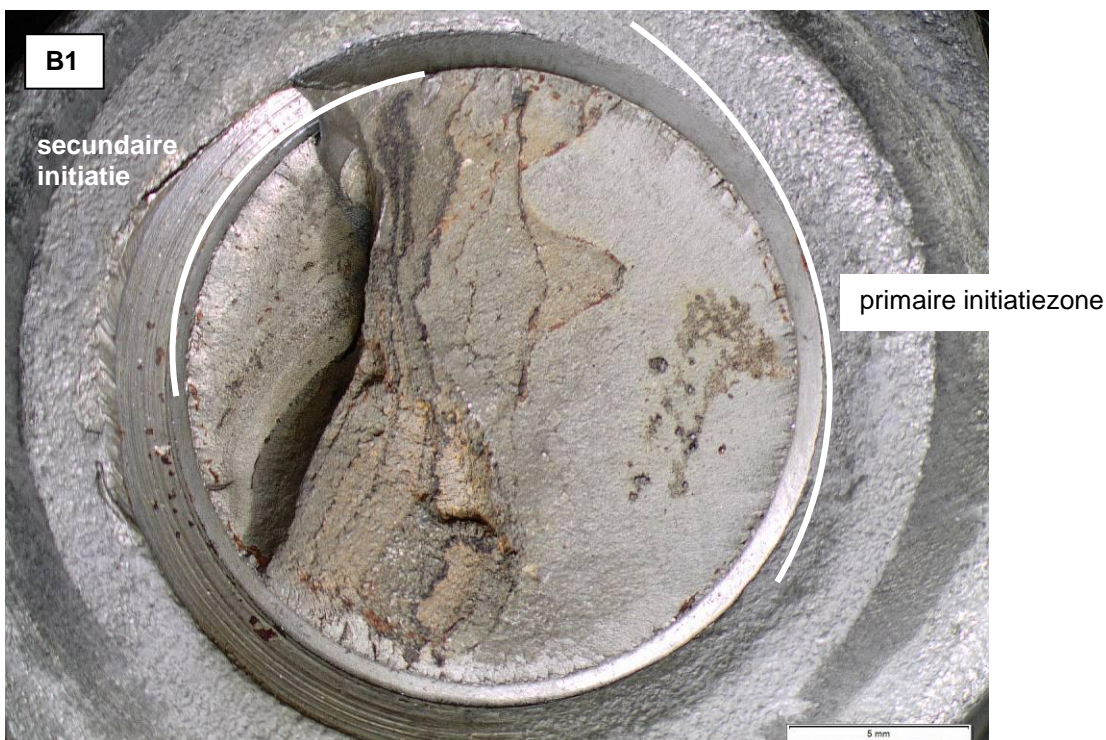
Bout B1 toonde een breukvlak in twee vlakken. Primaire initiatie is opgetreden langs een groot deel van de omtrek van de bout. Een relatief grote secundaire initiatie had plaatsgevonden in een vlak parallel aan het primaire breukvlak, waarbij de scheuren elkaar deels overlaptten. Beide initiaties vonden plaats vanuit het dal van de draad bij de eerste dragende draadgang van de moer (figuur 7). Bout B2 is gebroken op de overgang van de schacht naar de draad. Initiatie heeft plaatsgevonden op één positie vanuit het dal van de draad. Het breukvlak toont een patroon van beach marks en een relatief kleine, taaie restbreuk (figuur 8).

Figuur 7. Bout B1 toonde een breukvlak in twee vlakken. Primaire initiatie is opgetreden langs een groot deel van de omtrek van de bout. Een relatief grote secundaire initiatie had plaatsgevonden in een vlak parallel aan het primaire breukvlak, waarbij de scheuren elkaar deels overlaptten. Beide initiaties vonden plaats vanuit het dal van de draad bij de eerste dragende draadgang van de moer.

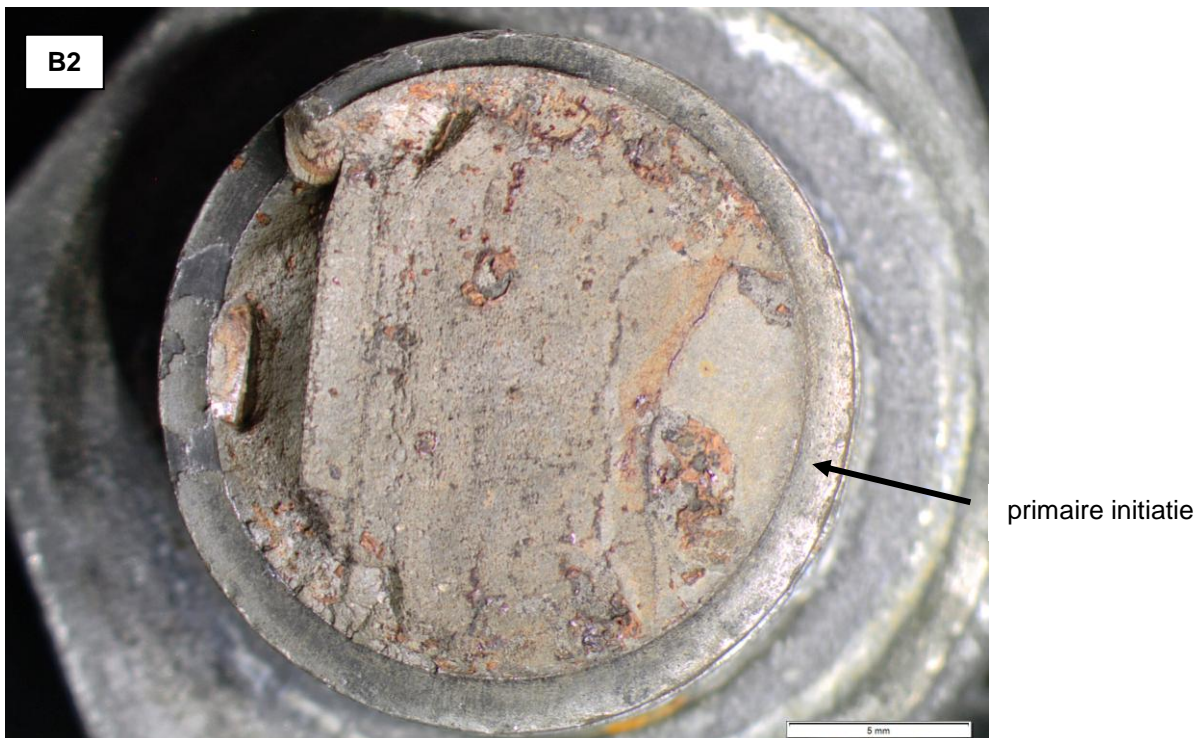
Figuur 8. Bout B2 is gebroken op de overgang van de schacht naar de draad. Initiatie heeft plaatsgevonden op één positie vanuit het dal van de draad. Het breukvlak toont een patroon van beach marks en een relatief kleine, taai restbreuk.

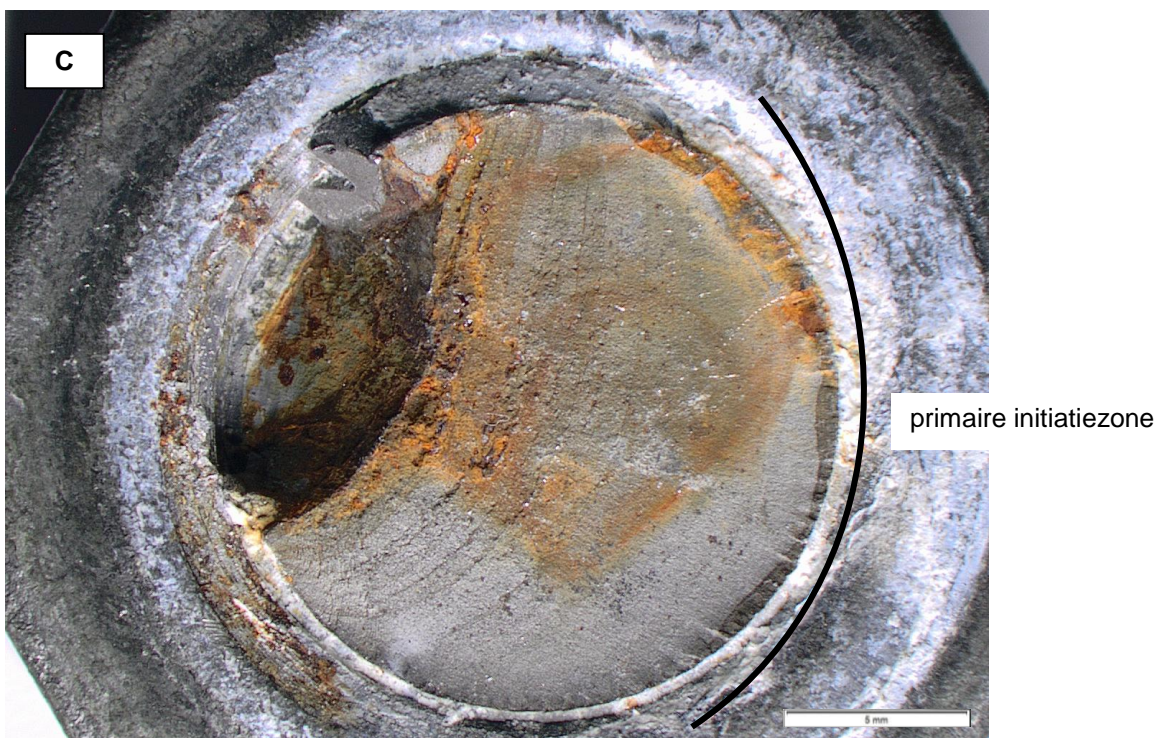
Bout C toonde in de originele, niet ontroeste, conditie een relatief gaaf en zeer vlak breukvlak met een patroon van beach marks. Initiatie heeft tegelijkertijd plaatsgevonden langs een groot deel van de omtrek van de bout op de positie van de eerste dragende draadgang bij de moer. Tegenover de primaire initiatiezone was

een secundaire vermoeiingsinitiatie zichtbaar met aan de rand een kleine taaie restbreuk (figuur 9). Het breukoppervlak van bout D was zeer vlak. Het toonde een enkelvoudige initiatie, een regelmatig patroon van beach marks en een relatief kleine taaie restbreuk (figuur 10). Het breukvlak van bout E toonde een vermoeiingsbreuk met drie afzonderlijke initiatievlakken. Primaire initiatie vond plaats langs een relatief groot deel van de omtrek van de bout. De secundaire initiaties liggen in andere, deels parallelle, vlakken (figuur 11).

Figuur 9. Bout C toonde in de originele, niet ontroeste, conditie een relatief gaaf en zeer vlak breukvlak met een patroon van beach marks. Initiatie heeft tegelijkertijd plaatsgevonden langs een groot deel van de omtrek van de bout op de positie van de eerste dragende draadgang bij de moer. Tegenover de primaire initiatiezone was een secundaire vermoeiingsinitiatie zichtbaar met aan de rand een kleine taai restbreuk.

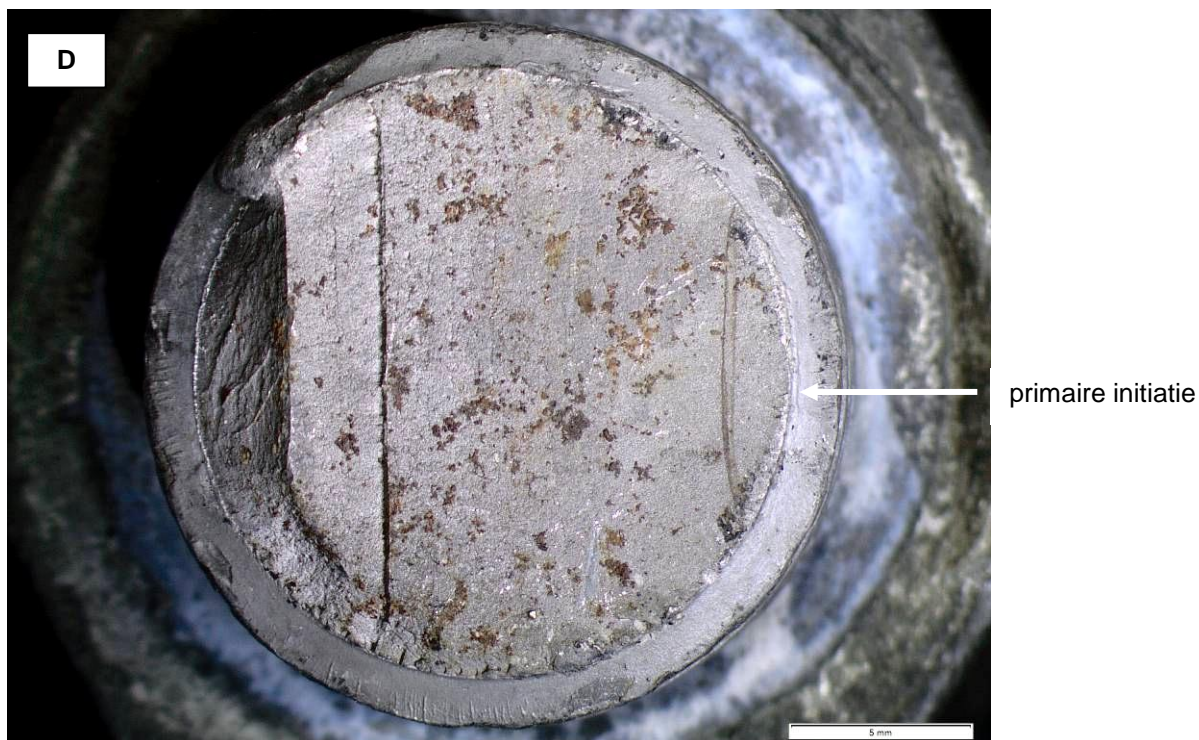
Figuur 10. Het breukoppervlak van bout D was zeer vlak. Het toonde een enkelvoudige initiatie, een regelmatig patroon van beach marks en een relatief kleine taaiere restbreuk.

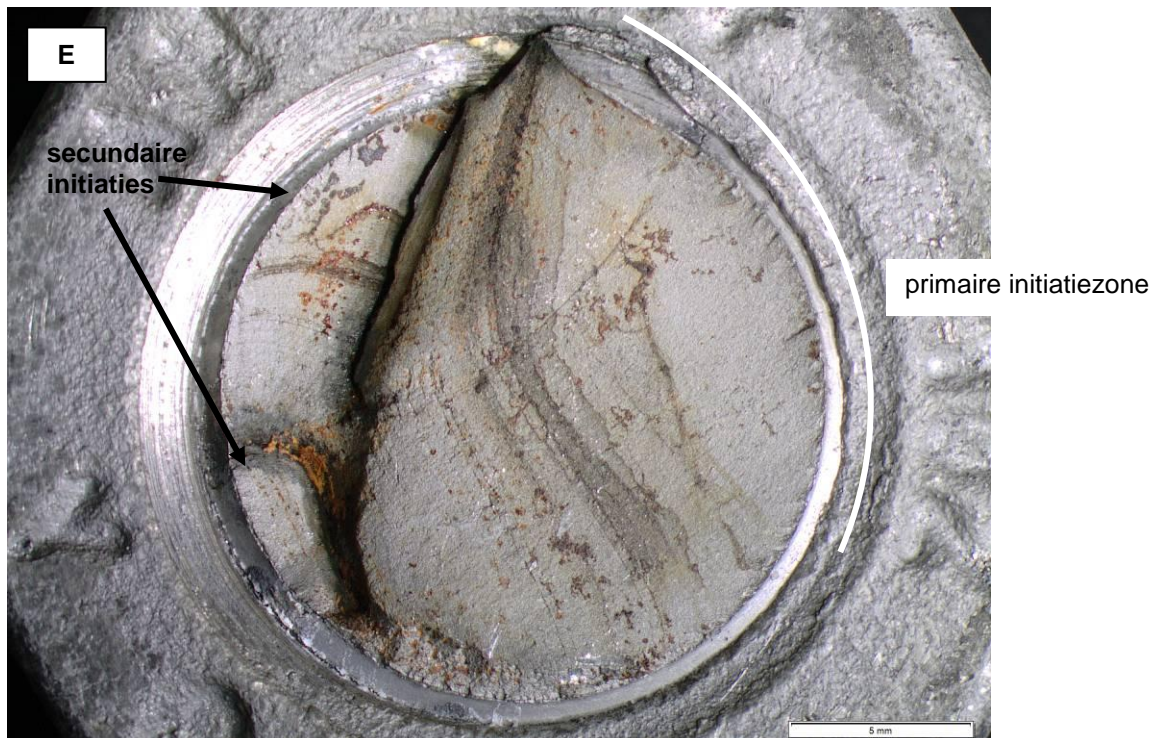
Figuur 11. Het breukvlak van bout E toonde een vermoeiingsbreuk met drie afzonderlijke initiatievlakken. Primaire initiatie vond plaats langs een relatief groot deel van de omtrek van de bout. De secundaire initiaties liggen in andere, deels parallelle, vlakken.

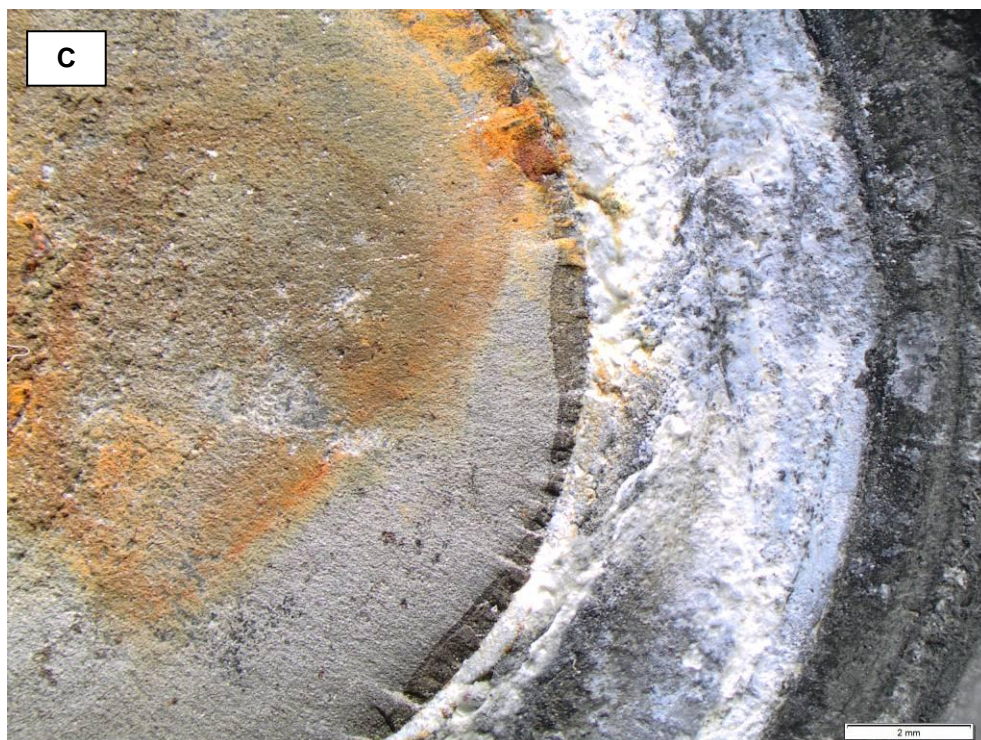
Het breukoppervlak van bout C was representatief voor de onderzochte bouten en is vanwege de relatief goede conditie verder onderzocht. Het breukvlak toonde relatief weinig corrosie, maar op de rand van de moer was een dikke afzetting van witte zinkroest zichtbaar, met name bij de primaire initiatiezone. Dit duidt op relatief corrosieve condities ter plaatse van de bouten. Op het breukvlak zelf was in de initiatiezone een smalle, iets golvende en relatief donkere band zichtbaar (figuur 12). De structuur van het breukvlak in deze donkere band was gelijk aan de structuur van het aangrenzende breukoppervlak. In de initiatiezone was een groot aantal ratchet marks zichtbaar. Dit geeft aan dat de dynamische spanningen over een groot deel van de omtrek van de bout kritisch genoeg waren om vrijwel gelijktijdig tot vermoeiingsinitiatie te leiden (figuur 13).

Figuur 12. Het breukvlak toonde relatief weinig corrosie, maar op de rand van de moer was een dikke afzetting van witte zinkroest zichtbaar, met name bij de primaire initiatiezone. Dit duidt op relatief corrosieve condities ter plaatse van de bouten. Op het breukvlak zelf was in de initiatiezone een smalle, iets golvende en relatief donkere band zichtbaar.

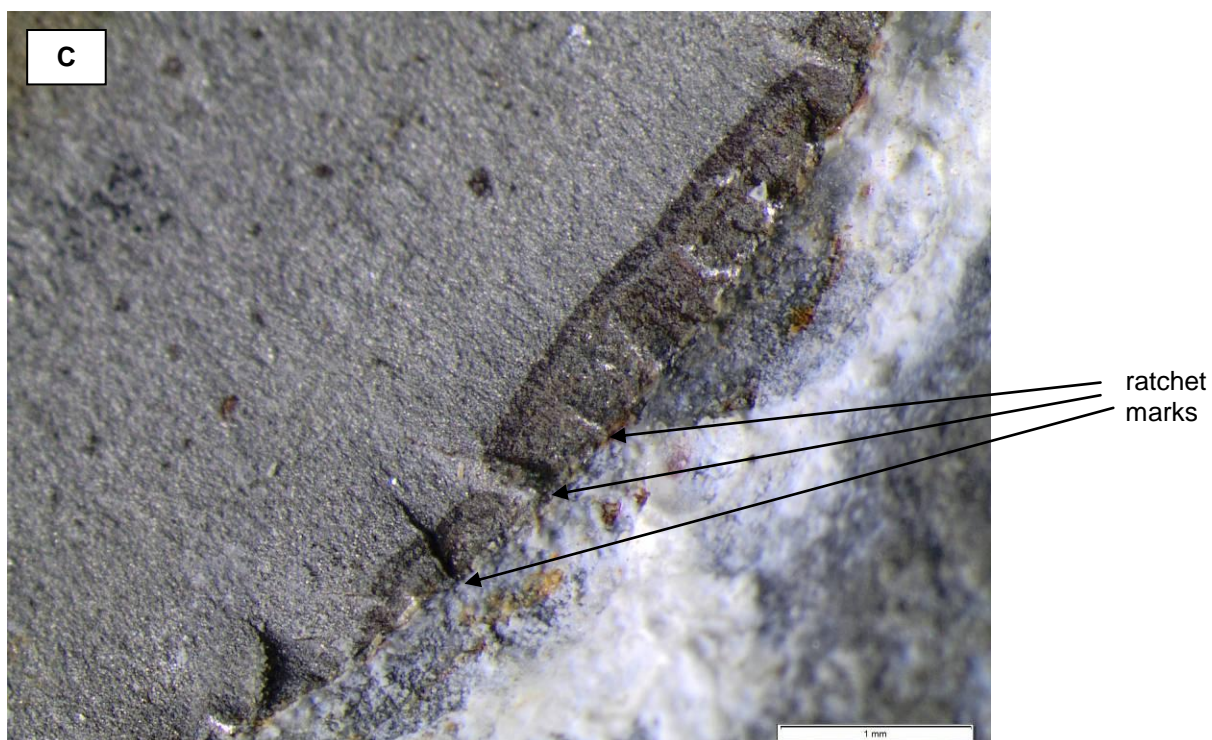
Figuur 13. De structuur van het breukvlak in deze donkere band was gelijk aan de structuur van het aangrenzende breukoppervlak. In de initiatiezone was een groot aantal ratchet marks zichtbaar. Dit geeft aan dat de dynamische spanningen over een groot deel van de omtrek van de bout kritisch genoeg waren om vrijwel gelijktijdig tot vermoeiingsinitiatie te leiden.

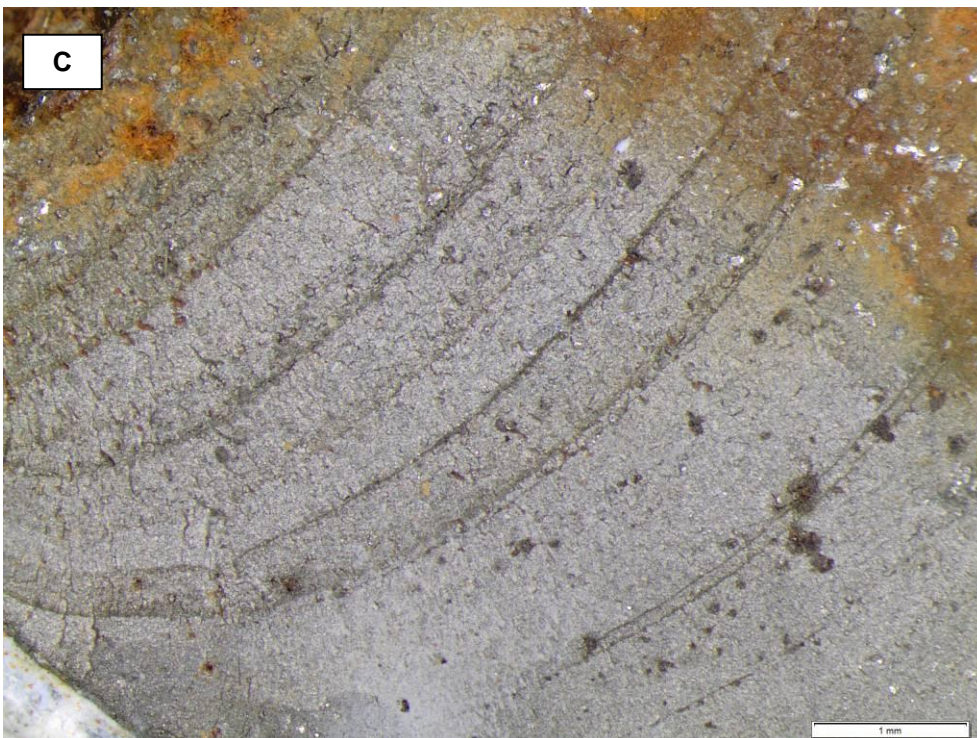
Verder weg van de initiatiezone waren de beach marks zeer duidelijk en werd het breukoppervlak geleidelijk iets grover als gevolg van het toenemende spanningsniveau in de kleiner geworden resterende dragende doorsnede (figuur 14). Het complementaire boutdeel van bout C toonde in het zijaanzicht relatief veel witte zinkroest in de draad. Op de positie van secundaire initiatie was in het uitstekende deel slechts geringe deformatie zichtbaar. Dit suggereert dat dit deel van de breuk grotendeels onder invloed van vermoeiing tot stand is gekomen (figuur 15).

Figuur 14. Verder weg van de initiatiezone waren de beach marks zeer duidelijk en werd het breukoppervlak geleidelijk iets grover als gevolg van het toenemende spanningsniveau in de kleiner geworden resterende dragende doorsnede.

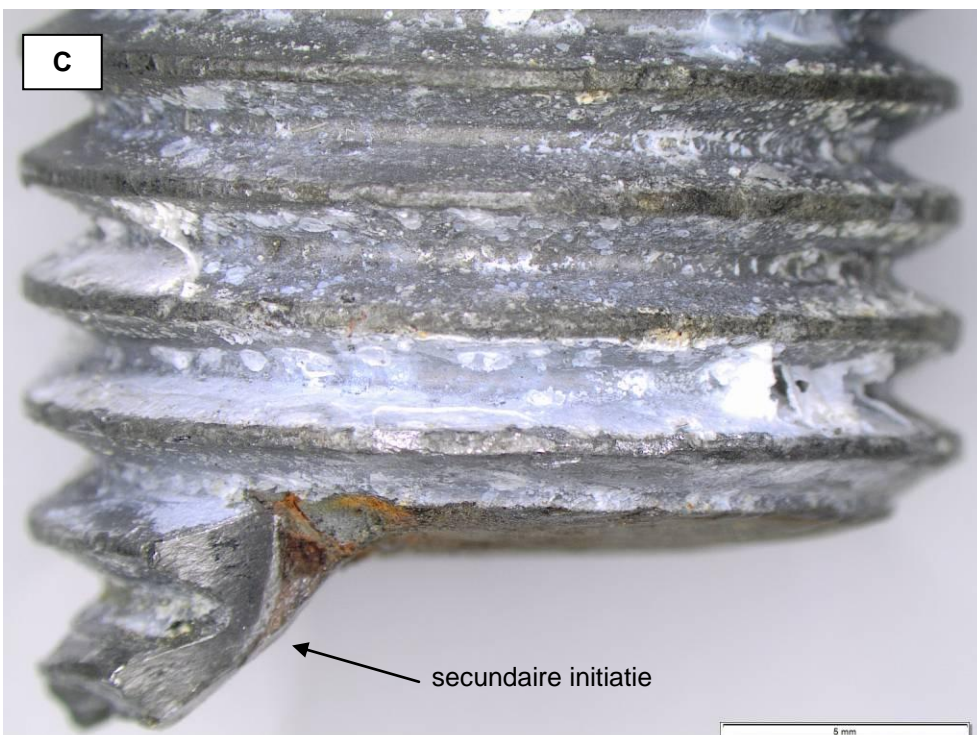
Figuur 15. Het complementaire boutdeel van bout C toonde in het zijaanzicht relatief veel witte zinkroest in de draad. Op de positie van secundaire initiatie was in het uitstekende deel slechts geringe deformatie zichtbaar. Dit suggereert dat dit deel van de breuk grotendeels onder invloed van vermoeiing tot stand is gekomen.

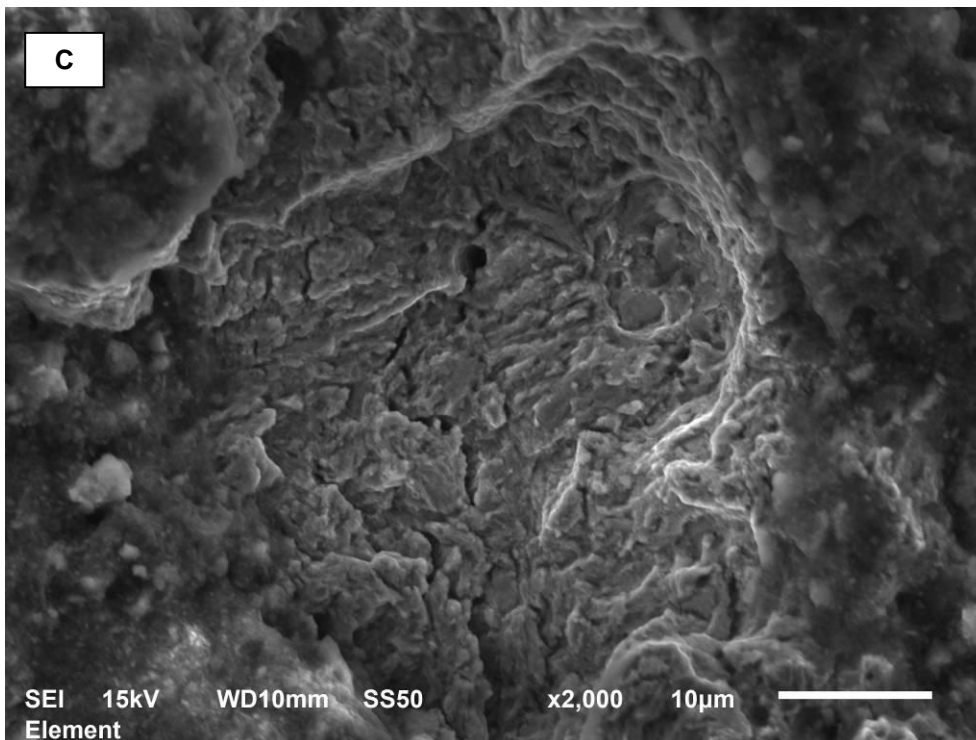
Het ontroeste breukoppervlak van bout C is onderzocht met behulp van een raster elektronen microscoop (REM) bij vergrotingen tot 3000x. Het breukoppervlak vanaf de initiatie was zeer vlak en was grotendeels bedekt met resterende corrosieproducten. Het breukvlak toonde op macroschaal geen significante deformatie en op microschaal geen restanten van (brosse) splijt of (taaie) dimples, kenmerken van brosse of taaie overbelasting. Lokaal waren restanten te zien van striaties. Striaties zijn microscheurgroeistappen en deze zijn kenmerkend voor een mechanisme van vermoeiing. De aangetroffen restanten striaties hadden een submicron spatiering. Dit, en de afwezigheid van deformatie, duiden op een mechanisme van high cycle fatigue (HCF). Er is geen verschil waargenomen in de breukkenmerken van de donkere strook in de initiatiezone en de rest van het breukoppervlak (figuur 16). De secundaire initiatiezone was voor een groot deel versmeerd en toonde geen herkenbare breukkenmerken meer.

Figuur 16. Het breukoppervlak vanaf de initiatie was zeer vlak en was grotendeels bedekt met resterende corrosieproducten. Het breukvlak toonde op macroschaal geen significante deformatie en op microschaal geen restanten van (brosse) splijt of (taaie) dimples, kenmerken van brosse of taaie overbelasting. Lokaal waren restanten te zien van striaties.

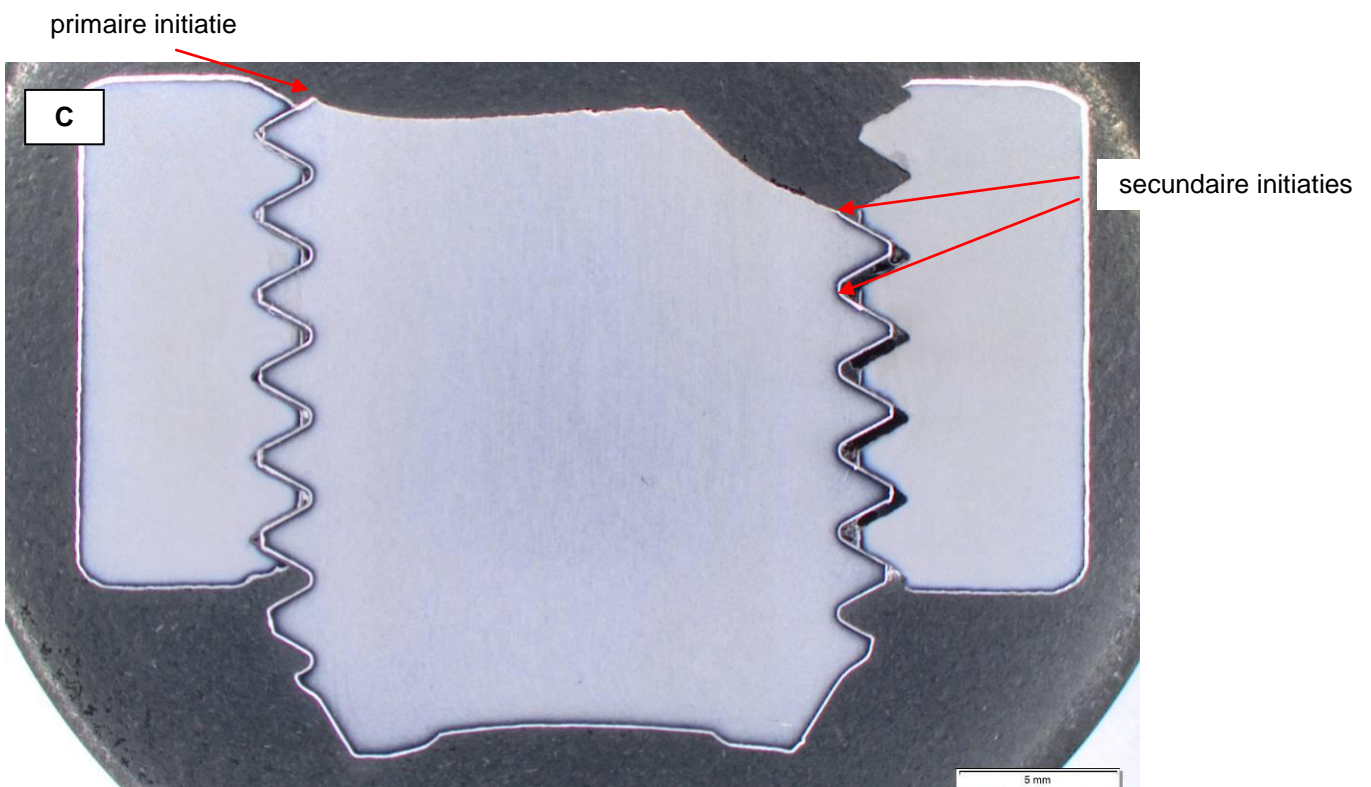
Een doorsnede over het afgebroken bouteinde en de moer van bout C is geprepareerd voor microscopisch onderzoek. Bij lage vergroting toonde de doorsnede dat de primaire initiatie in de bout had plaatsgevonden in het dal van de eerste dragende draadgang bij de moer. De primaire breuk was loodrecht georiënteerd op de lengte van de bout. Op de positie tegenover de primaire initiatie toonde het breukvlak een secundaire initiatie vanuit het dal van de tweede draadgang met de moer (figuur 17).

Figuur 17. Bij lage vergroting toonde de doorsnede dat de primaire initiatie in de bout had plaatsgevonden in het dal van de eerste dragende draadgang bij de moer. De primaire breuk was loodrecht georiënteerd op de lengte van de bout. Op de positie tegenover de primaire initiatie toonde het breukvlak een secundaire initiatie vanuit het dal van de tweede draadgang met de moer.
Etsmiddel: 3% Nital

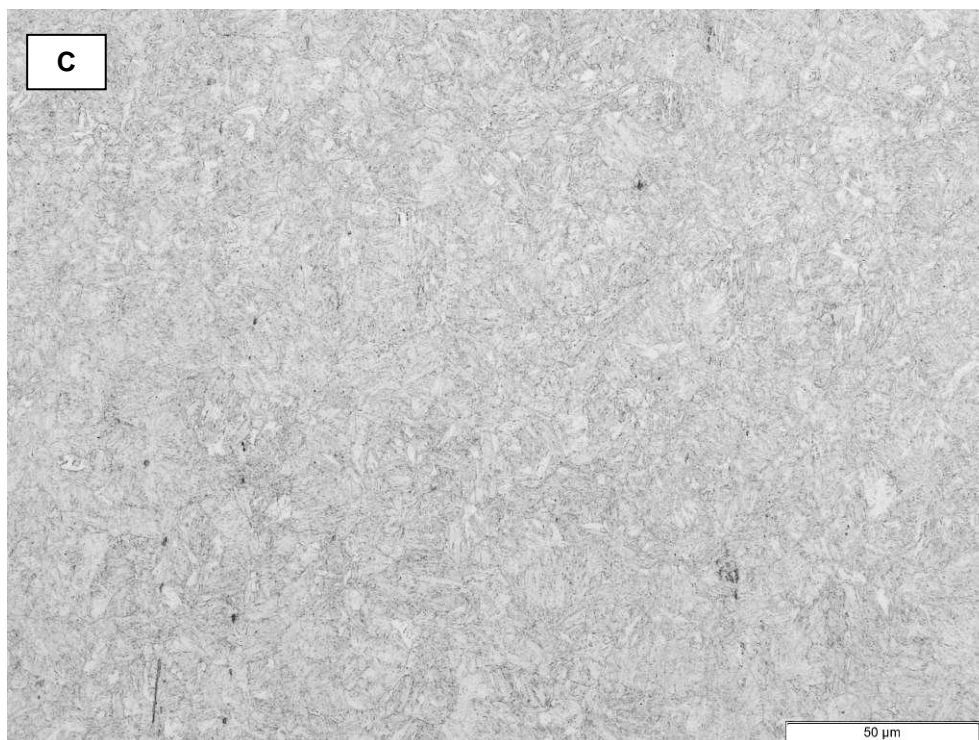
Figuur 18. In de ongeëtste gepolijste conditie toonde het boutmateriaal een relatief schone matrix met lage hoeveelheden aan fijne mangaansulfidestringers georiënteerd in de walsrichting (langsrichting) van de bout. Op de positie van de draad waren de stringers mee georiënteerd met de draad, wat duidt op een gerolde draad. Na etsen met 3% Nital toonde het boutmateriaal een fijne en homogene veredelingsstructuur.
Etsmiddel: 3% Nital
