RAPPORT

ONDERZOEK NAAR DE AARD EN OORZAAK VAN FALEN VAN BOUTEN VAN WINDMOLENS

Oprachtgever : Rijksdienst voor het Cultureel Erfgoed

Rapportnummer : ERO004604 Rev.0

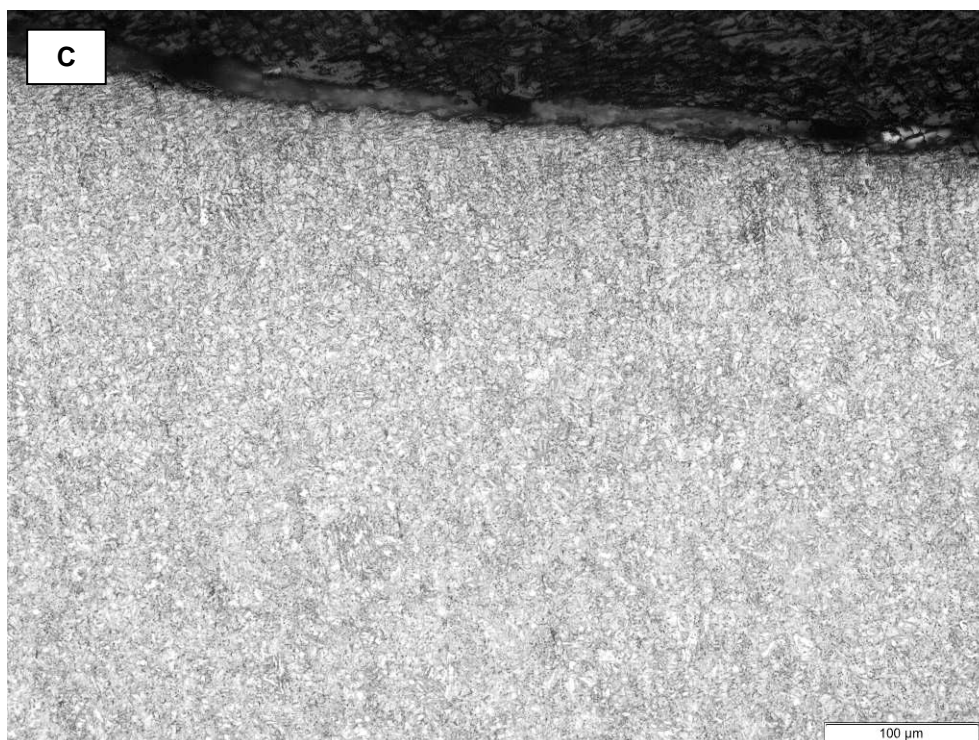
In de ongeëtste gepolijste conditie toonde het boutmateriaal een relatief schone matrix met lage hoeveelheden aan fijne mangaansulfidestringers georiënteerd in de walsrichting (langsrichting) van de bout. Op de positie van de draad waren de stringers mee georiënteerd met de draad, wat duidt op een gerolde draad. Na etsen met 3% Nital toonde het boutmateriaal een fijne en homogene veredelingsstructuur (figuur 18). Het primaire breukvlak was zeer vlak en toont geen significante deformatie. Het secundaire breukvlak was vanaf de initiatie ook relatief vlak, maar toonde verder weg van het boutoppervlak geleidelijk iets toenemende oppervlakkige deformatie. Dit is meest waarschijnlijk het gevolg van een toenemend spanningsniveau in de kleine resterende dragende doorsnede (figuur 19).

Figuur 19. Het primaire breukvlak was zeer vlak en toont geen significante deformatie. Het secundaire breukvlak was vanaf de initiatie ook relatief vlak, maar toonde verder weg van het boutoppervlak geleidelijk iets toenemende oppervlakkige deformatie. Dit is meest waarschijnlijk het gevolg van een toenemend spanningsniveau in de kleine resterende dragende doorsnede.
Etsmiddel: 3% Nital

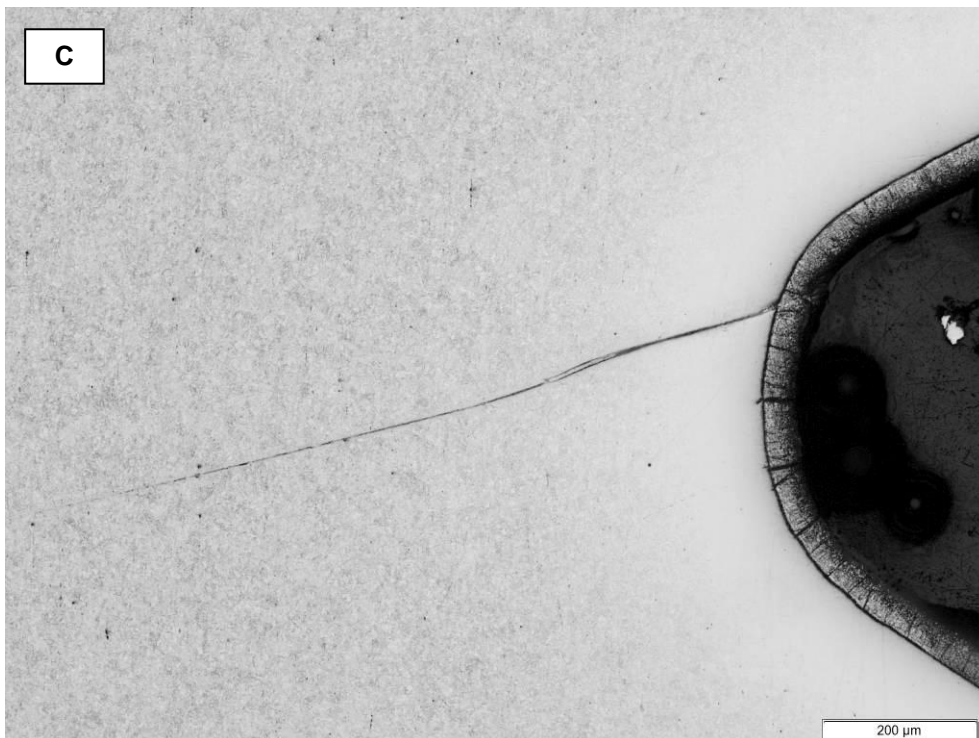
Figuur 20. Een draadgang onder de positie van het secundaire deel van het breukoppervlak was een secundaire scheurinitiatie zichtbaar met een lengte van ~ 0.84 mm. De scheur was eveneens geïnitieerd vanuit het dal van de draad en was zeer recht en had een transkristallijn verloop zonder deformatie langs de scheurflanken. Dit is kenmerkend voor een mechanisme van vermoeiing.
Etsmiddel: 3% Nital

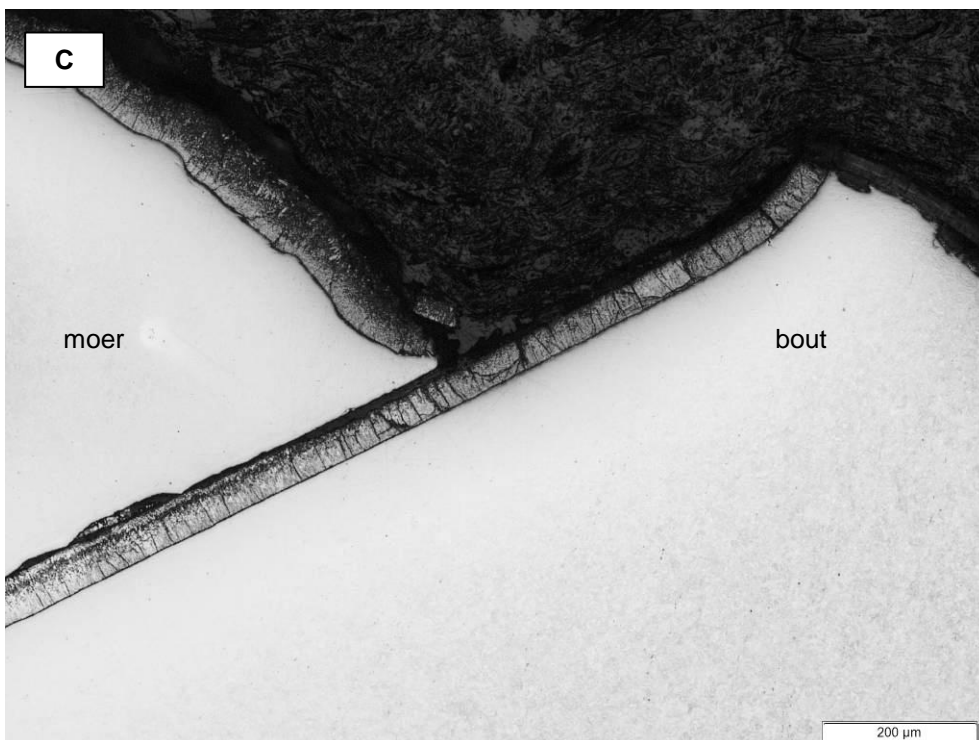
Een draadgang onder de positie van het secundaire deel van het breukoppervlak was een secundaire scheurinitiatie zichtbaar met een lengte van ~ 0.84 mm. De scheur was eveneens geïnitieerd vanuit het dal van de draad en was zeer recht en had een transkristallijn verloop zonder deformatie langs de scheurflanken. Dit is kenmerkend voor een mechanisme van vermoeiing (figuur 20). De zinklaag op het boutmateriaal had een dikte van ~ 45 μm en toonde een dendritische structuur en ijzerzink overgangslagen kenmerkend voor thermisch verzinken. De zinklaag op de moer had een gelijke structuur en was over het algemeen iets dikker. Ter plaatse van de overlappende draaddelen met de bout was de zinklaag echter grotendeels verdwenen. Het oppervlak van de draad van de moer was hier relatief ruw en gedeformeerd (figuur 21).

Figuur 21. De zinklaag op het boutmateriaal had een dikte van ~ 45 μm en toonde een dendritische structuur en ijzerzink overgangslagen kenmerkend voor thermisch verzinken. De zinklaag op de moer had een gelijke structuur en was over het algemeen iets dikker. Ter plaatse van de overlappende draaddelen met de bout was de zinklaag echter grotendeels verdwenen. Het oppervlak van de draad van de moer was hier relatief ruw en gedeformeerd.
Etsmiddel: 3% Nital
