INSPECTIERAPPORT
Objectnummer 1234
Datum inspectie: XX-XX-XXXX

Woonhuis
Adres te Woonplaats
Categorie Monument: bijv. woonhuizen
Rijks / Gemeentelijk monumentnummer:

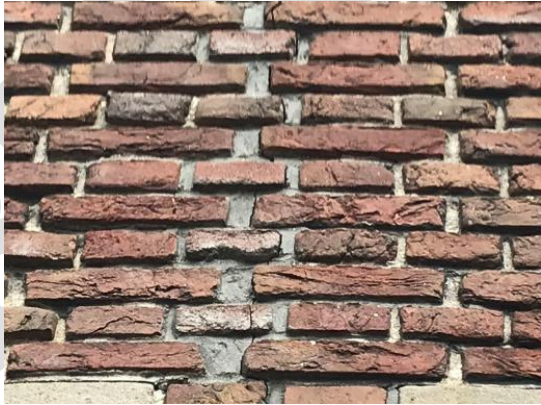
Rubriek	Kwalificatie*				Toelichting
<p>1. GEVELS</p> <p>1.1 Funderingen Fundering op palen</p> <p>1.2 Gevels <i>1.2.1 Baksteen</i> Metselwerk uitgevoerd in staand verband, spouwmuur</p> <p>Verdiept voegwerk platvol</p> <p>Gevelafdekking uitgevoerd met pannen</p>	G	R	R	M	<p>Wij hebben geen gebreken waargenomen die duiden op een funderingsprobleem.</p> <p>De spouw wordt geventileerd door middel van de ijzeren ventilatieroosters. In het verleden is er een antigraffiti laag aangebracht, mogelijk is deze dampdicht, waardoor de stenen afschilveren als gevolg van vorstschade. Het metselwerk vertoont horizontale en verticale scheurvorming ter hoogte van het dak, mogelijk wordt dit veroorzaakt door het krimpen en uitzetten van het betonnen dak. Wij adviseren u geen werkzaamheden uit te voeren, omdat de scheurvorming zal blijven terugkomen.</p>

<p>Het voegwerk ter hoogte van het maaiveld is licht uitgespoeld.</p> <p>De pannen zijn grotendeels afgesmeerd met een betonnen afsmeerlaag. Plaatselijk is er een pan gescheurd. In de pannen zijn oude bevestigingsmiddelen waargenomen, deze corroderen en veroorzaken scheurvorming. Wij adviseren u de originele panbedekking te herstellen. Tevens adviseren wij u de anti inklim beveiliging te verwijderen.</p>
