# Praktijkonderzoek na-isolatie woonhuis- monumenten

*Onderzoek naar de bouwfysische effecten van  
het isoleren van woonhuismonumenten in  
14 Nederlandse casussen*

Datum: 31 oktober 2025

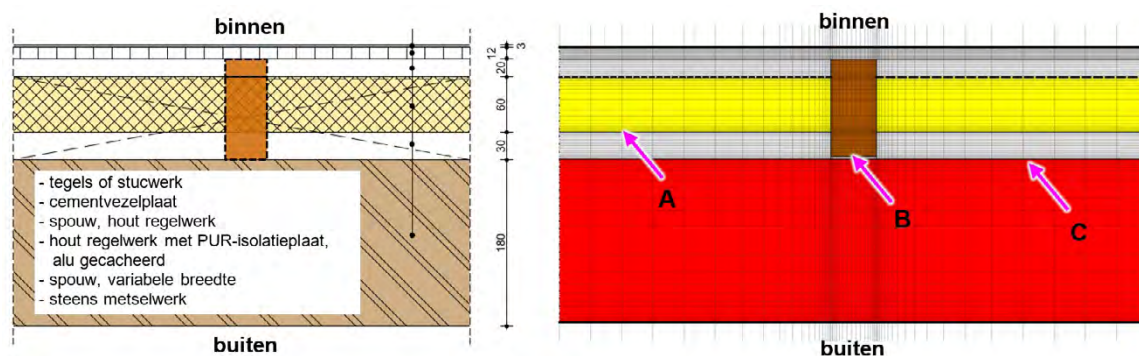
Figuur 7 Bouwfysische berekening

In de constructie zijn meerdere aanwijzingen zichtbaar dat zich vochtproblemen voordoen of voorgedaan hebben. Uit informatie van de bewoner is bekend dat de badkamer tijdelijk niet in gebruik is in verband met een lekkage die optreedt na dat de douche gebruikt wordt. Ter plaatse van het isolatiemateriaal zijn geen sporen van vochtinwerking aanwezig. Ook laten indicatieve metingen aan de balk - die door de isolatie heen steekt en in het metselwerk is opgelegd - geen verhoogd vochtgehalte zien. Als gevolg van de aanwezige isolatie ontstaat vermoedelijk een verminderde droging van het metselwerk. Dit resulteert echter niet in zichtbare vorstschade, algen of mosgroei. Door de aanwezige dakoverstek is de mate van slagregenbelasting voor die positie dan ook als laag in te schatten. De geconstateerde vochtproblemen zijn vermoedelijk niet het gevolg van het aangebrachte isolatiemateriaal en zijn niet toe te wijzen aan de toegepaste wijze van isoleren. In theorie is dit een correcte isolatiemethode.

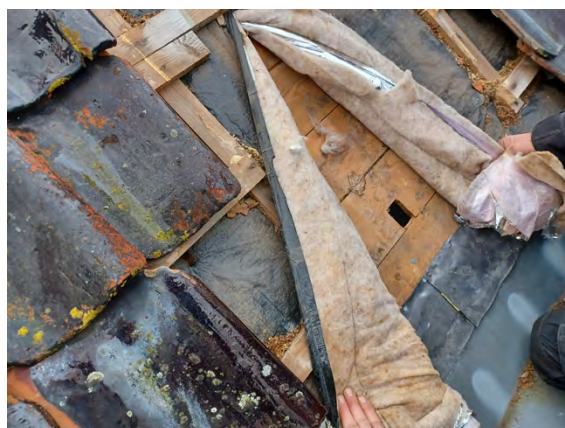
Figuur 8 Aanzicht opengemaakte constructie aan de west-noordwestzijde

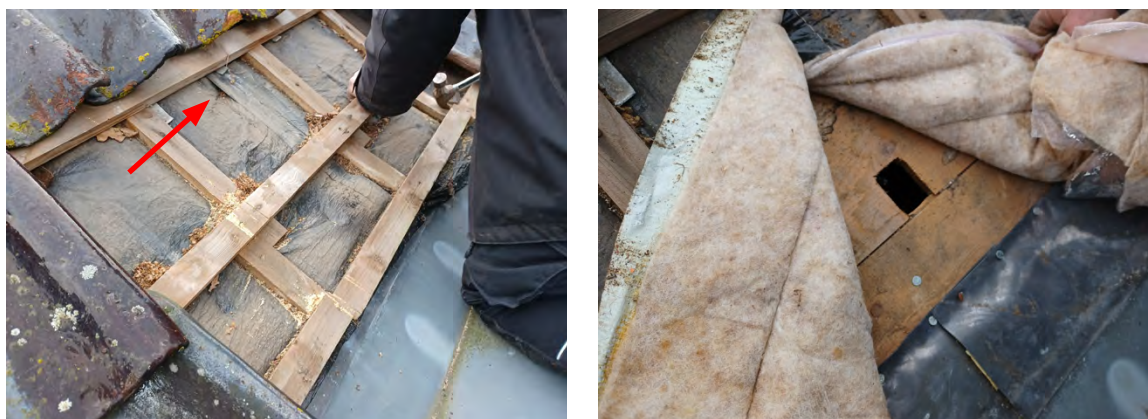
- Folie gekneld tussen dakbeschot en tengellatten;
- Er zijn relatief (te) dunne tengellatten aangebracht en door het “opbollen” van de isolatiefolie, komt de isolatiefolie tegen de onderzijde van de panlat en is er onvoldoende vrije ventilatie ruimte over tussen panlat en folie;
- De dakpannen sluiten deels matig aan, zodat inwatering aannemelijk is bij regen in combinatie met wind.

Figuur 9 De tape waarmee de foliebanen aan elkaar zijn geplakt laat plaatselijk los, waardoor geen sprake is van een dampdicht systeem.

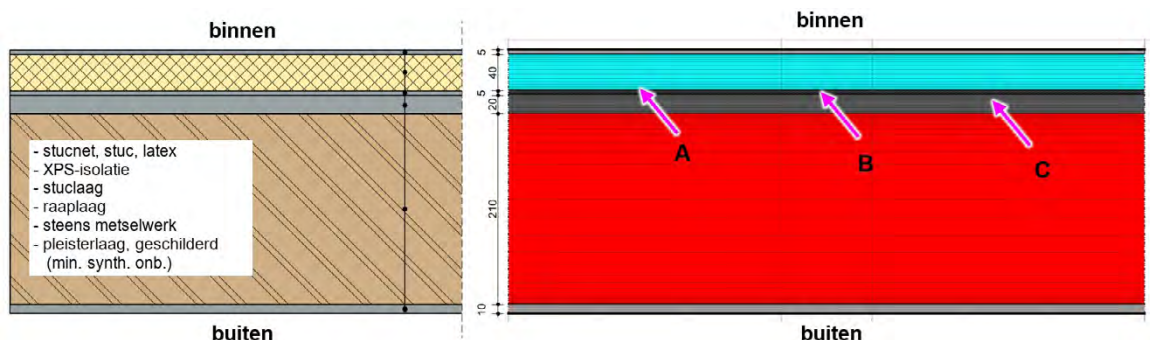
Figuur 16 Bouwfysische berekening

buitenoppervlaktetemperatuur. Of deze situatie op termijn daadwerkelijk nadelig is voor het behoud van de balkkop, is op grond van de gedane constatering niet te beoordelen. In theorie is dit een correcte isolatiemethode voor de wand, aangezien XPS (40 mm) van zichzelf relatief dampdicht is. Daar de balkkop echter als thermische brug werkt en een kleine spleet zichtbaar is naast de balk, is tijdens lage buitentemperaturen het ontstaan van condens door convectief damptransport vanuit de binnenruimte niet uit te sluiten. Het blootgelegde deel van de balk was echter in een goede staat.

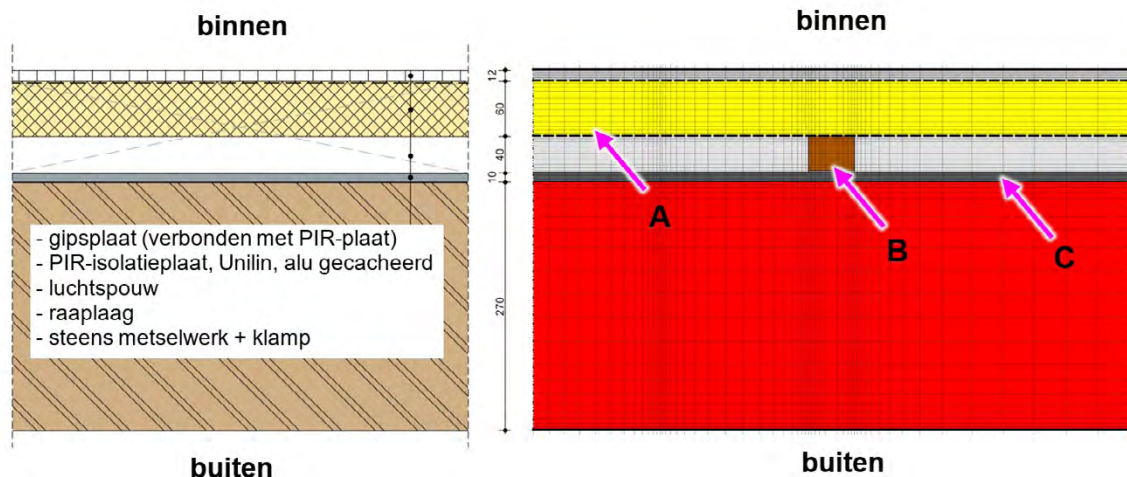
Figuur 24 Bouwfysische berekening

Het materiaalvochtgehalte in de bemeten balken toont een duidelijke toename naarmate de meetpositie van binnen naar buiten verschuift. Hoewel de waarden niet kritisch zijn en het verschil klein is, ca. 2 massaprocent, is deze vochtgradiënt duidelijk meetbaar. Dit verschil wordt hoogstwaarschijnlijk veroorzaakt doordat het gedurende het jaar achter de isolatie en in het metselwerk vochtiger is dan de ruimtelucht. In theorie is dit een correcte isolatiemethode. De in hoofdstuk 2 genoemde risico's van na-isolatie, zoals het risico om vorstschade en biologische groei als gevolg van een verminderde droging van het buitenblad, blijven desalniettemin gelden.

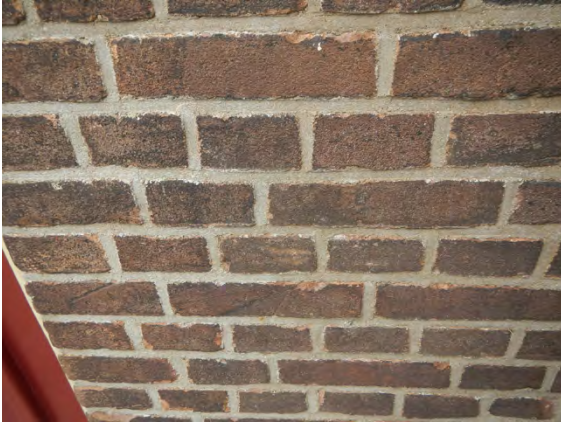
- Gevel is niet gehydrofobeerd. Voegwerk is intact.
- Zeer beperkte schades aan klinkers zichtbaar aan buitenzijde (zie onderstaande afbeelding). Mogelijk lichte vorstschade. Kan ook door mechanische inwerking komen.
- Geen zoutuitbloei of biologische aantasting geconstateerd.
- Gevel buitenzijde oogt droog.
- Isolatiemateriaal is deels in contact met buitenblad, spouw van beperkte breedte.
- Isolatiemateriaal klam met zwarte vlekken (waarschijnlijk schimmel). Binnenzijde gevel (stuc laag) vochtig.
- Gipsplaat isolatiezijde lichte en roze schimmelvlekken, spaanplaatzijde zwarte schimmelvlekken.
- Binnenzijde vertoont vanuit de woonkamer gezien beperkt sporen van de aanwezige bouw fysische problemen.

Figuur 41 Aanzicht van de gevel aan de buitenzijde.

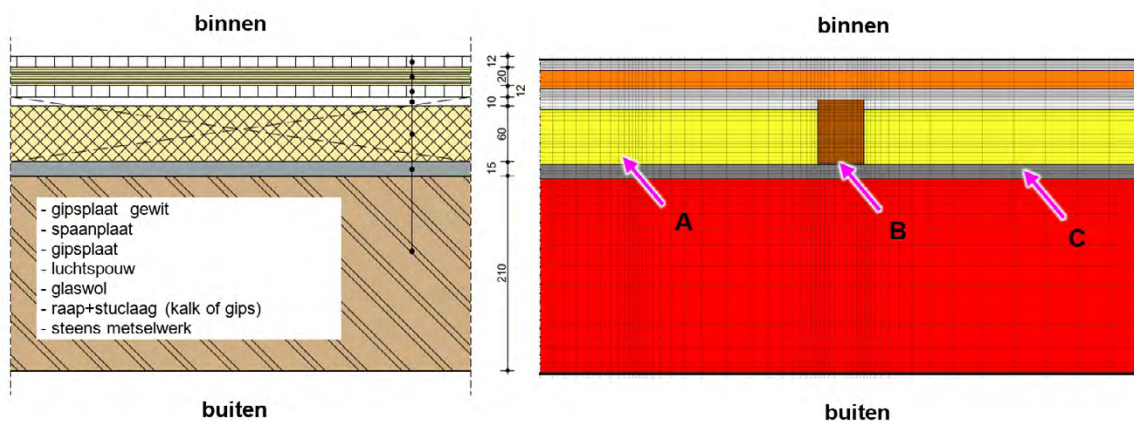
Figuur 42 Bouwfysische berekening

Door de afwezigheid van een dampremmende laag aan de vertrekzijde, in combinatie met een dampopen isolatiemateriaal, is de toegepaste wijze van isoleren als theoretisch incorrect te beoordelen. De stuc laag aan de binnenzijde van het gevelblad en het isolatiemateriaal voelden vochtig aan. De aan het isolatiemateriaal grenzende gipsplaat is gezien de aanwezige schimmels langdurig vochtig geweest. Het geconstateerde vochtprobleem is mogelijk een combinatie van inwendige condensatie in combinatie met een buitengevel die na slagregen een verminderde droging kent, als gevolg van de aanwezige thermische isolatie. De mate van inwendige condensatie als gevolg van een dampstroom van de binnenruimte naar het isolatiemateriaal is vermoedelijk beperkt, omdat als binnenafwerking een combinatie van twee gipsplaten met 2 cm spaanplaat is toegepast, afwerkt met latex. Om de precieze oorzaak te achterhalen dient verder bouwtechnisch onderzoek plaats te vinden. Dit is nodig om uit te kunnen sluiten dat bouwkundige gebreken, zoals bijvoorbeeld lekkages of grondwater, hier een rol spelen. Tevens kan onderzocht worden of de problematiek op meerdere posities speelt.

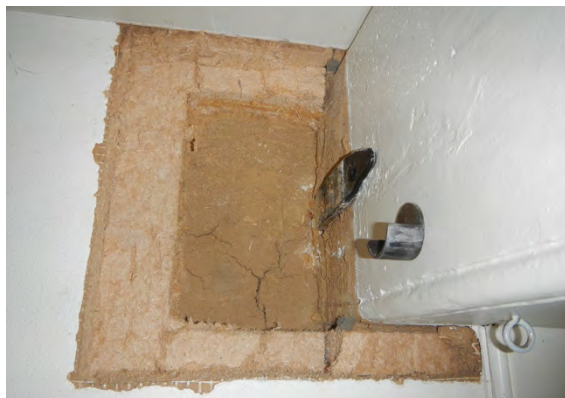
Figuur 46 Aanzicht opengemaakte constructie.

Op deze positie zijn geen vochtmetingen uitgevoerd omdat de balkkop is afgewerkt met epoxyhars.

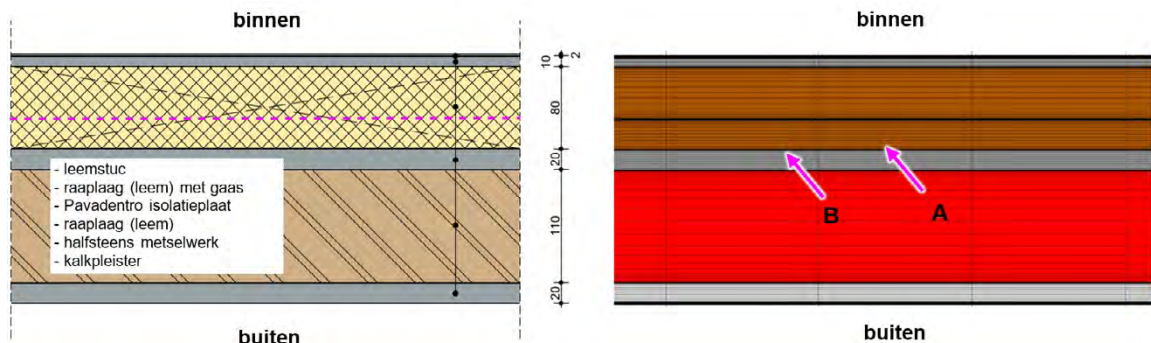
Figuur 47 Bouwfysische berekening

De donkere verkleuring die waargenomen is op de uitgenomen houtvezelplaat is vermoedelijk het gevolg van het monteren in de nog vochtige raaplaag, conform het montagevoorschrift. Omdat dit materiaal theoretisch capillair actieve eigenschappen bezit en het systeem dampopen is opgebouwd, is deze wijze van isolatie in een situatie waar de interne vochtlast beperkt is niet als kritisch te beoordelen. In theorie is dit dus een correcte isolatiemethode. Het is aannemelijk dat de lemen raaplaag een verhoogd vochtgehalte bezit, omdat dit de positie is waar mogelijke condensatie ontstaat.

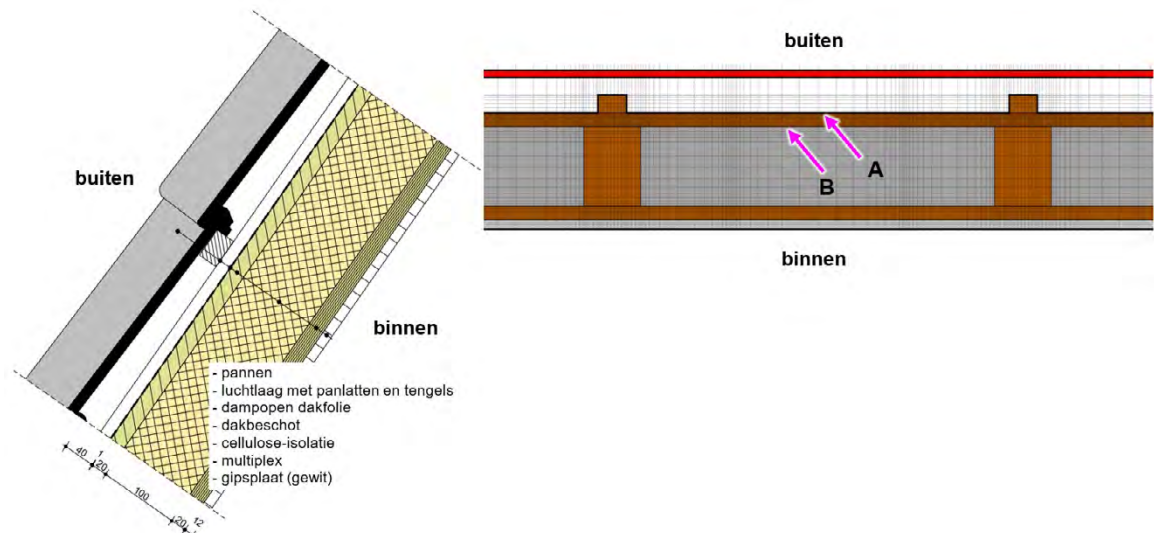
Figuur 52 Bouwfysische berekening

Ter plaatse van de geopende constructie zijn geen sporen van condensatie of vocht aangetroffen. In theorie is dit echter geen correcte isolatiemethode, daar geen dampremmende laag aanwezig is aan de vertrekzijde.
