Rijksdienst voor het Cultureel Erfgoed
Ministerie van Onderwijs, Cultuur en
Wetenschap

Rapportage
Archeologische
Monumentenzorg

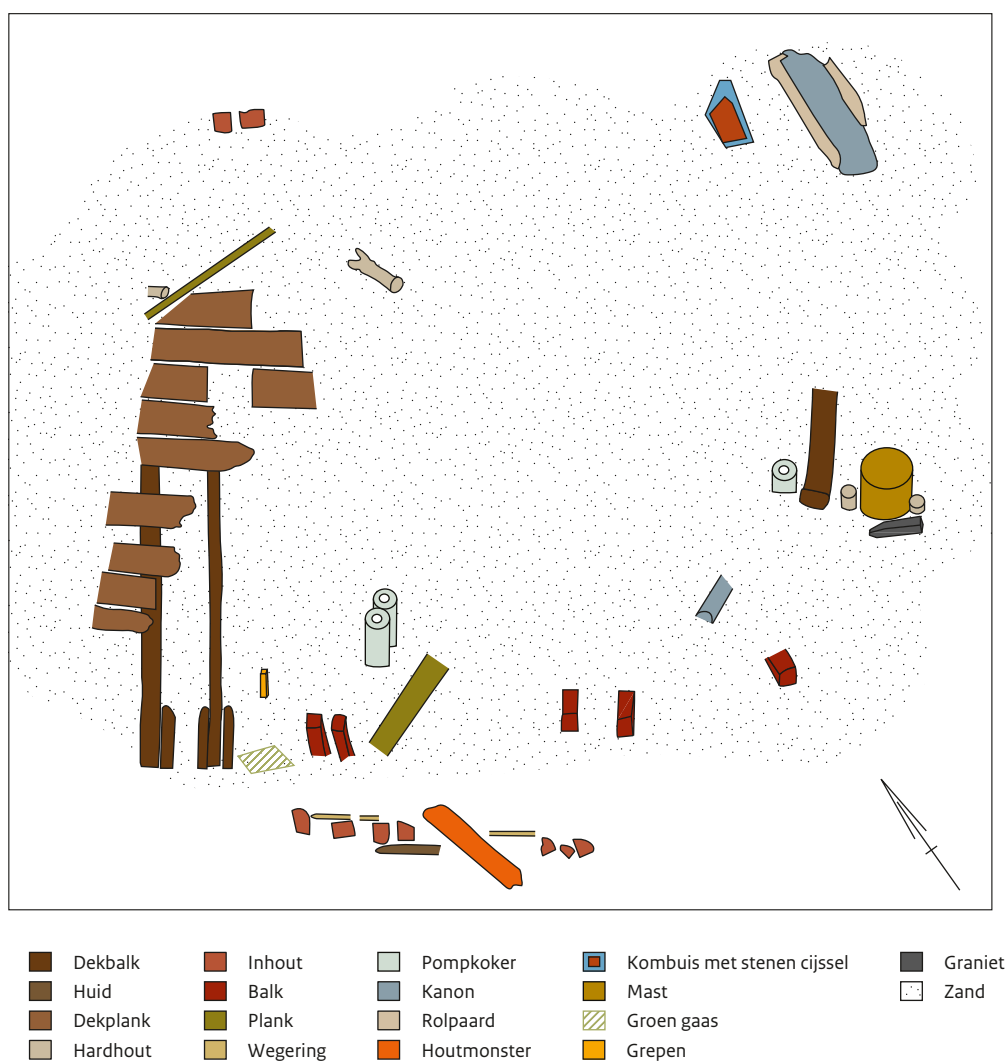
Afb. 5 Schets van het zuidelijk deel van de vindplaats, met daarop o.a. de dekbalken en –planken, pompkokers en grote mast.

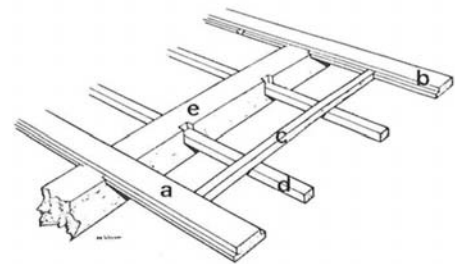
Afb. 16 Tekening van een dekconstructie, zoals deze in de 17^e eeuw werd gebouwd. a: schaarstok, b: lijfhout, c: ribben, d: karvielhouten, e: dekbalk (bron Hoving e.a. 1994: 129)
