Nederlandse
Archeologische
Rapporten

Zo goed als nieuw

*Archeologische aanwijzingen voor het hergebruik
van bouwmaterialen en constructie-elementen*

K.M. de Vries en H.M. van der Velde

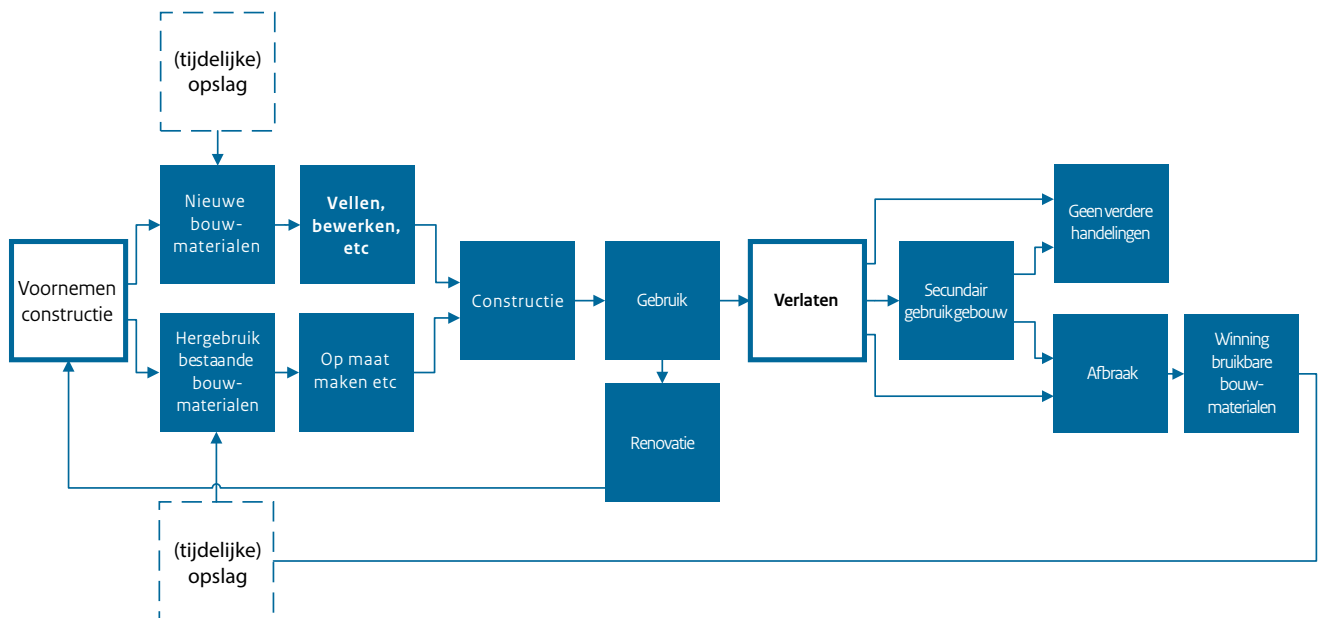
Afb. 4.2 Verschillende fasen van de constructie, renovatie en afbraak van een gebouw (hoofdgebouw, bijgebouw of spieker). In deze casestudy wordt hergebruik op het moment van constructie besproken en na het verlaten van het gebouw.

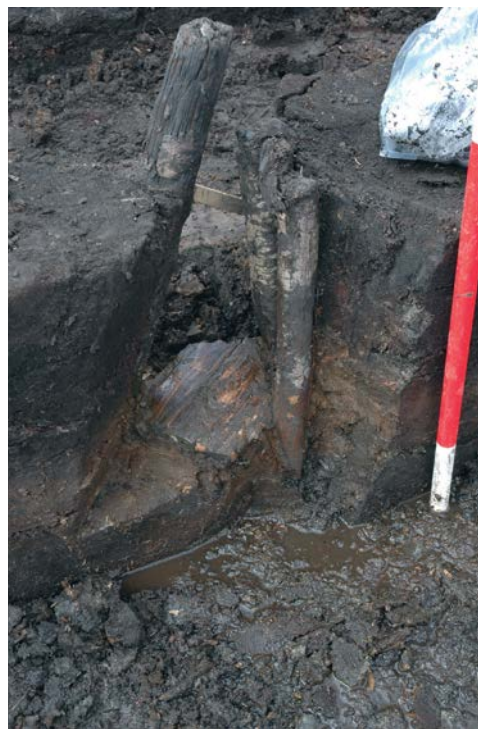
Afb. 4.6 Paalgat van een zespalige spieker uit Vlaardingen-Vergulde Hand west, vondstzone 9 (Vz09-Go3). Een poer en stuthout zijn gebruikt om de paal niet te veel in het veen te laten zakken. Na afbraak is alleen de staander uitgetrokken. De poer en het stuthout zijn achtergelaten (Bron: Eijsskoot et al. 2011a, afb. 2.20).

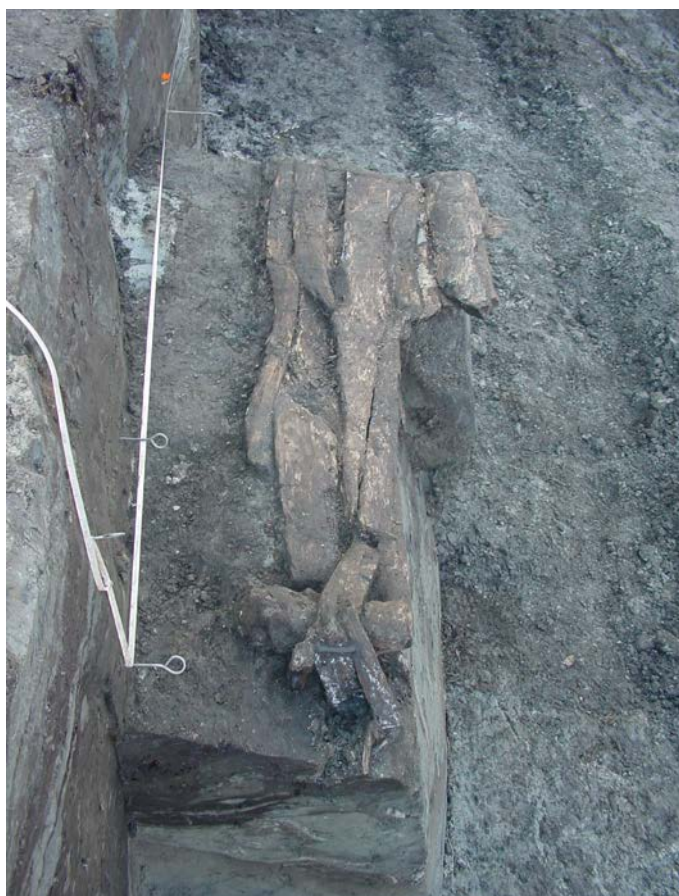
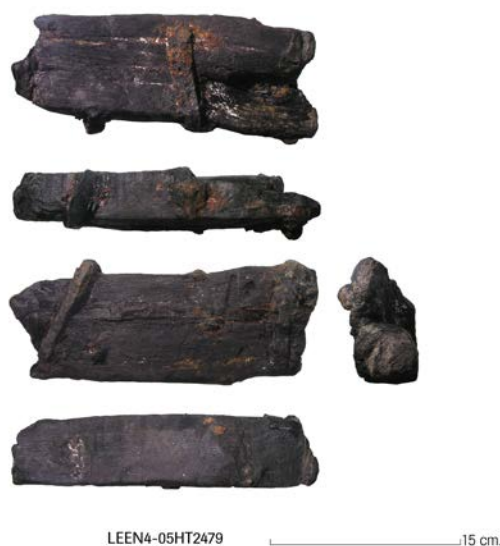
Afb. 4.9 Links: scheepshout gebruikt in de ingangspartij van structuur 4 in Leeuwarden-Oldehoofsterkerkhof. Rechts: detailfoto van hergebruikt eikenhouten scheepshout met krammen. Bron: Nicolay 2008, 52, afb. 3.9 (links); Vlierman 2008, 213, afb. 10.3 (rechts).

In het geval van gebouw 4 van Leeuwarden- Oldehoofsterkerkhof blijkt uit de primaire functie van het gebruikte hout duidelijk dat er sprake van hergebruik is. Voor de ingangspartij van dit gebouw is namelijk een deel van een boord van een opgeboeide boomstamboot gebruikt.¹²⁷ In het scheepsfragment zaten vijf ijzeren krammen die niet helemaal door de planken heen geslagen waren. Dezelfde soort krammen zijn verder alleen in Romeinse scheepswrakken aangetroffen. Op basis van dendrochronologisch onderzoek wordt een herkomst in Noord- of Midden-Nederland of in Noordwest-Duitsland verondersteld.¹²⁸ De boot kan natuurlijk eerst langere tijd in het terpengebied gebruikt zijn, waardoor we ook kunnen spreken van een lokale herkomst van het hergebruikte materiaal (afb. 4.9).¹²⁹

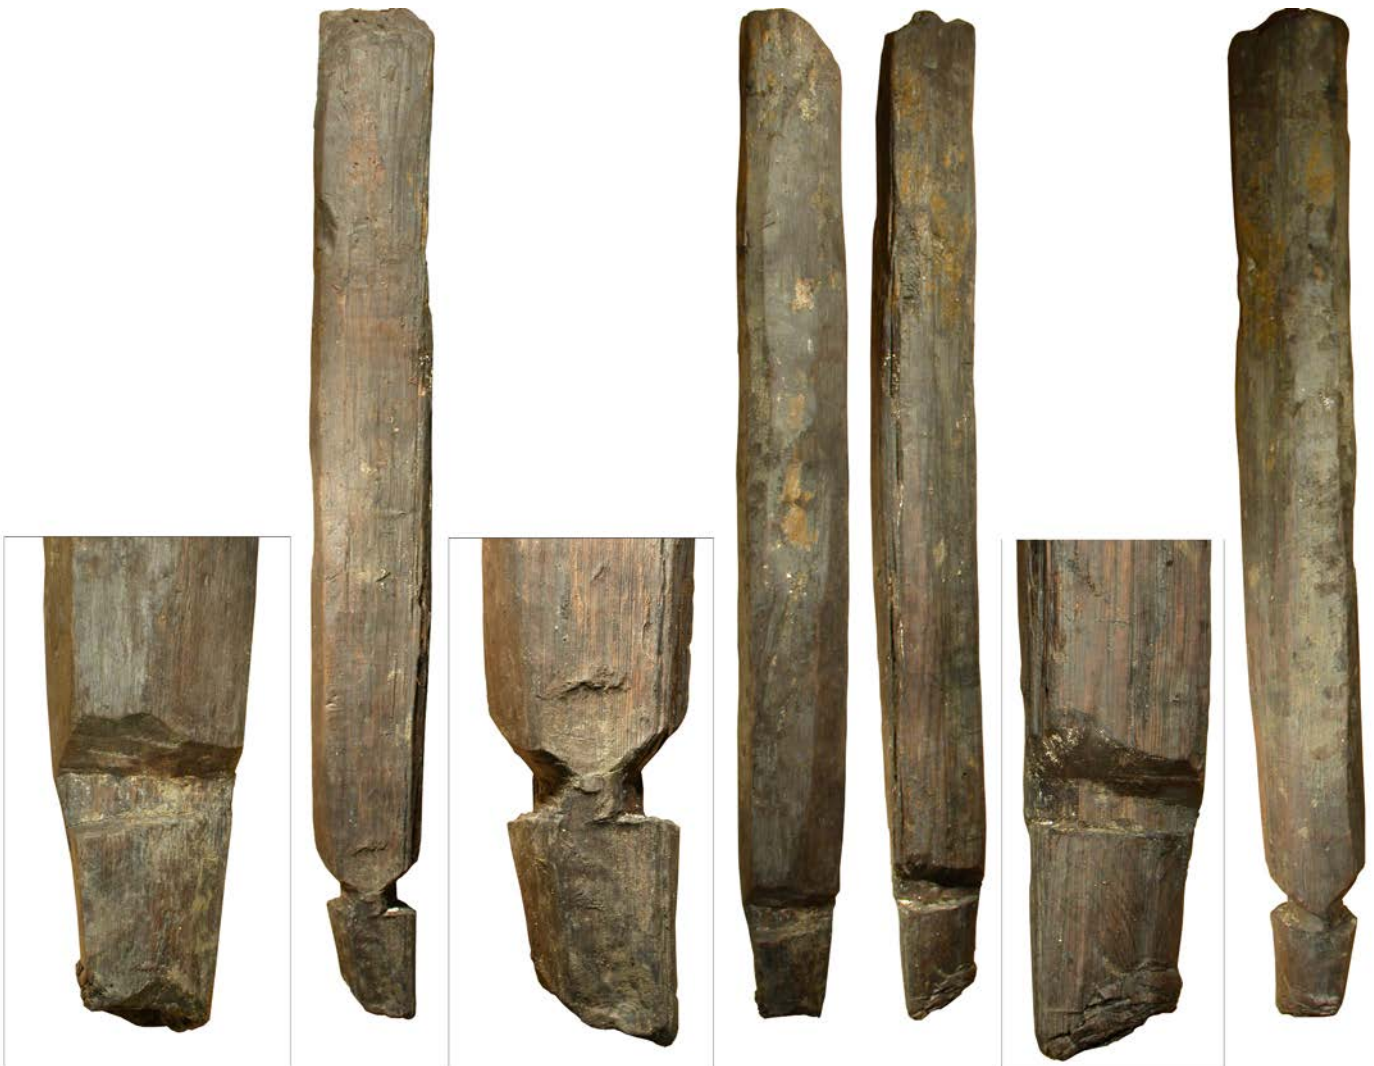
Afb. 4.10 Eikenhouten wandpalen uit Ellewoutsdijk met inkepingen bij de punt. (Bron: naar Van Rijn 2003, 131, 8.20a)

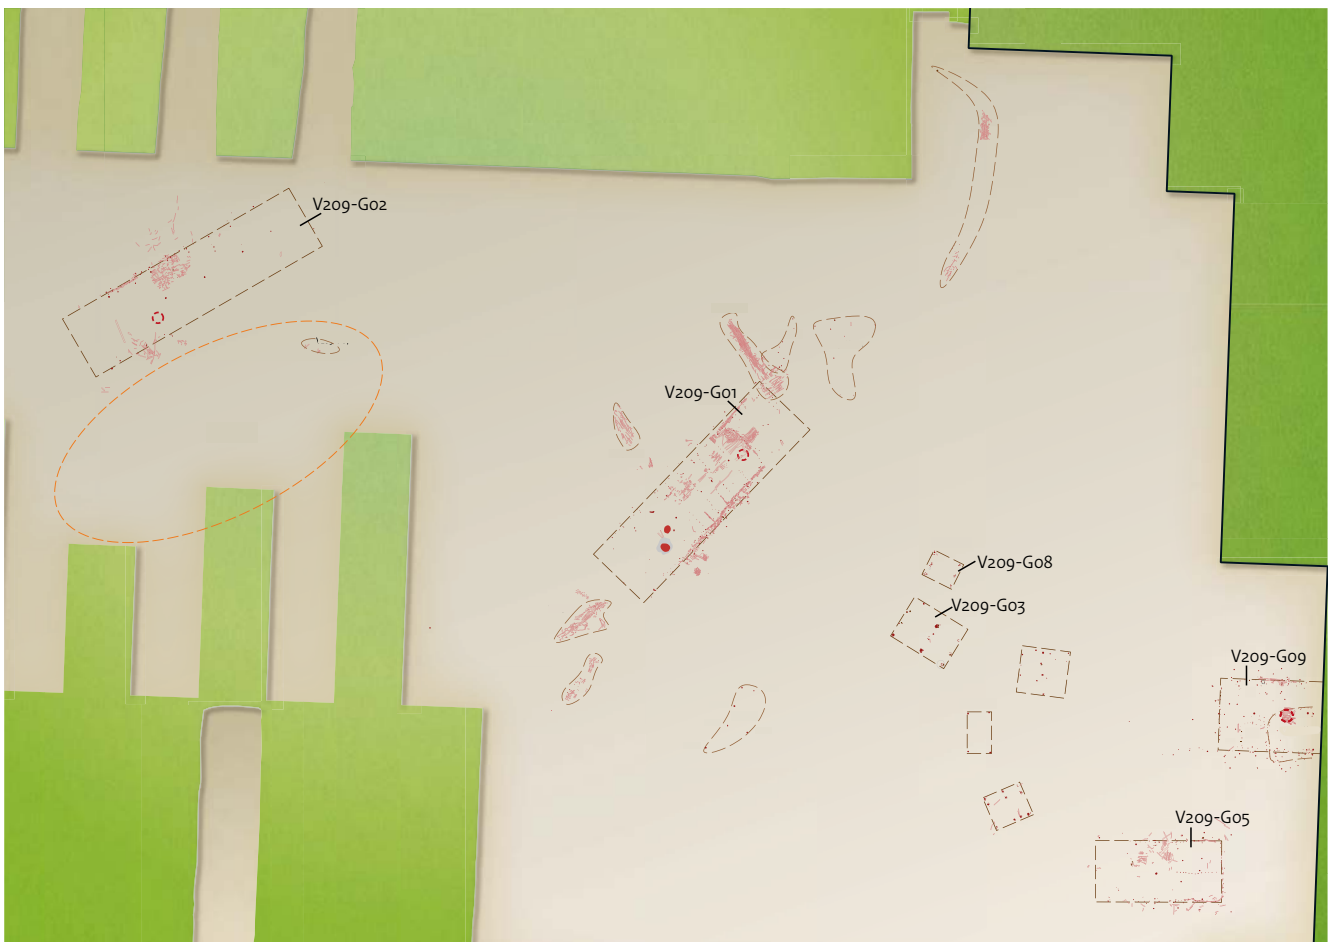
Afb. 4.13 Vlaardingen-Vergulde Hand west, vondstzone 9 (Vz09). (Naar: Eijskoot et al. 2011b, kaartbijlage 2.1i)

(afb. 4.13). Enerzijds lijken structuren (deels) afgebroken te zijn en anderzijds is mogelijk hergebruikt hout toegepast om de palen van spiekers te stutten. De bewoning in deze vondstzone dateert uit de midden- of late ijzertijd en kent drie bewoningsfasen. Tussen de bewoningsfasen is er sprake van bewoningshiaten of een verplaatsing van de bewoning buiten het onderzochte areaal. De bewoning van dit gebied is dynamisch, meerdere malen veranderen bepaalde zones van functie, bijvoorbeeld van huisplaats in akker.¹⁴⁵ Afbraak en ontmanteling van gebouwen kan deels functioneel zijn geweest omdat ze plaats moesten maken voor akkers. Toch lijkt het vrij maken van grond voor akkerbouw niet de enige verklaring, omdat steeds selectief constructie-elementen zijn meegenomen en daardoor nog steeds resten van gebouwen ter plekke aanwezig waren. Bij bijgebouw Vz09-Go5 ontbreken op meerdere plekken stijlen, maar

niet alle stijlen zijn verwijderd. Bij het tweebeukige hoofdgebouw Vz09-G09 is ook het vlechtwerk uit de wanden verwijderd. Bij spiekers Vz09-G03 en Vz09-o8 zijn alleen de stutpalen aangetroffen, terwijl de staanders al in de ijzertijd verwijderd zijn. Hoewel er veel aanwijzingen zijn dat constructie-elementen verwijderd zijn, zijn de aanwijzingen voor de toepassing van hergebruikte constructie-elementen beperkt. Alleen voor de stutpalen van de spieker is waarschijnlijk hout gebruikt dat voorhanden was, deels mogelijk oud bouwhout. De verwijderde constructie-elementen lijken niet in de constructie van andere gebouwen hergebruikt te zijn. Mogelijk heeft hergebruik op een andere plek plaatsgevonden. De verwijderde vlechtwerk-wanden zouden bijvoorbeeld als 'bestrating' van een pad hergebruikt kunnen zijn. In een ander deelgebied van dezelfde opgraving (Vz03) wordt vermoed dat een oude binnen- of buitenwand als vlechtwerkhord is hergebruikt.¹⁴⁶

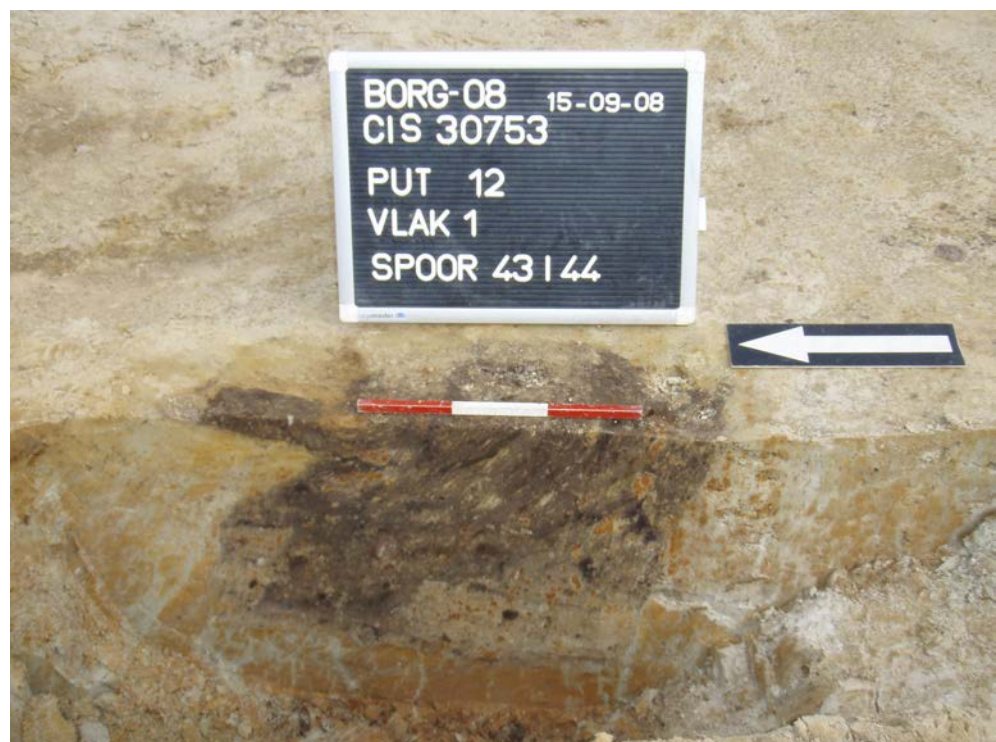
Afb. 5.6 Paalspoor van een scheefgetrokken paal van een gebouw uit de late ijzertijd of vroeg-Romeinse tijd in Borger-Daalkampen II (fase 2; structuur 1). (Bron: Van der Meij 2010, 16, afb.8)

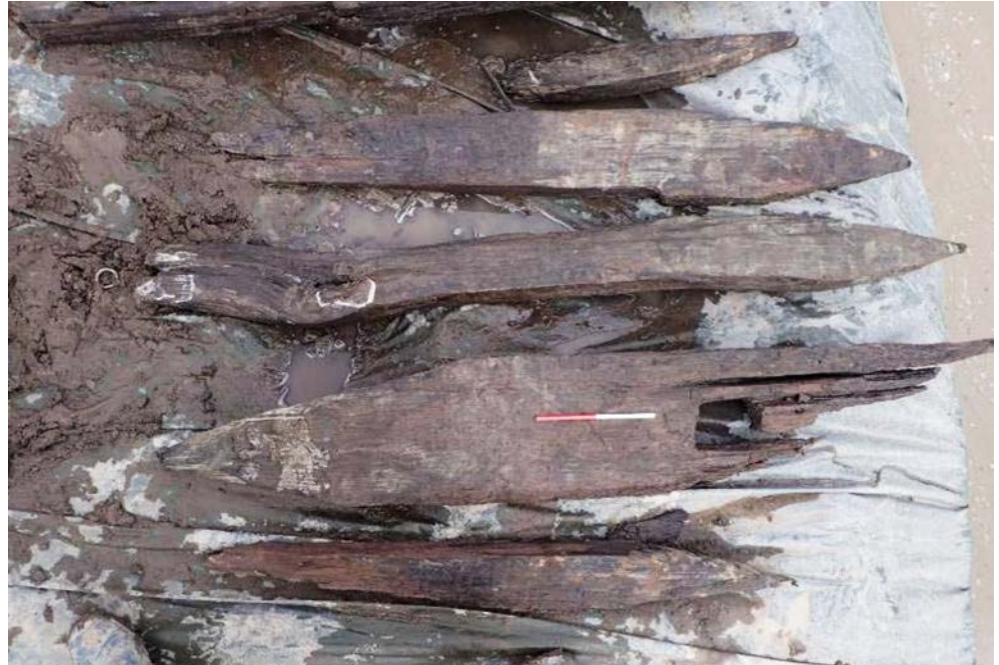
Afb. 5.7 Hergebruikt hout uit waterput 208 (vroeg-ijzertijd) uit Veldhoven-Huysackers. (Bron: Hänninen et al. 2021, 409, afb. 26.8)

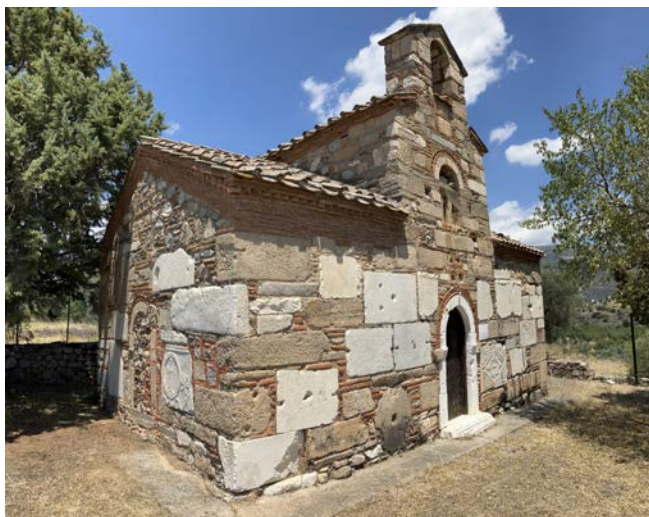
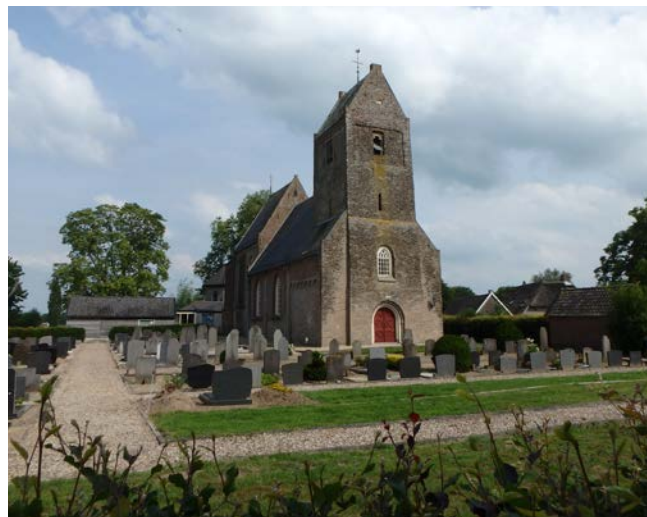
Afb. 6.1 Sporen van hergebruik van (Grieks en) Romeins bouw materiaal in de Byzantijnse kerk van de Theotokos en in de vroegmiddeleeuwse kerk te Vorchten. (Foto's: R.C.A. Geerts)

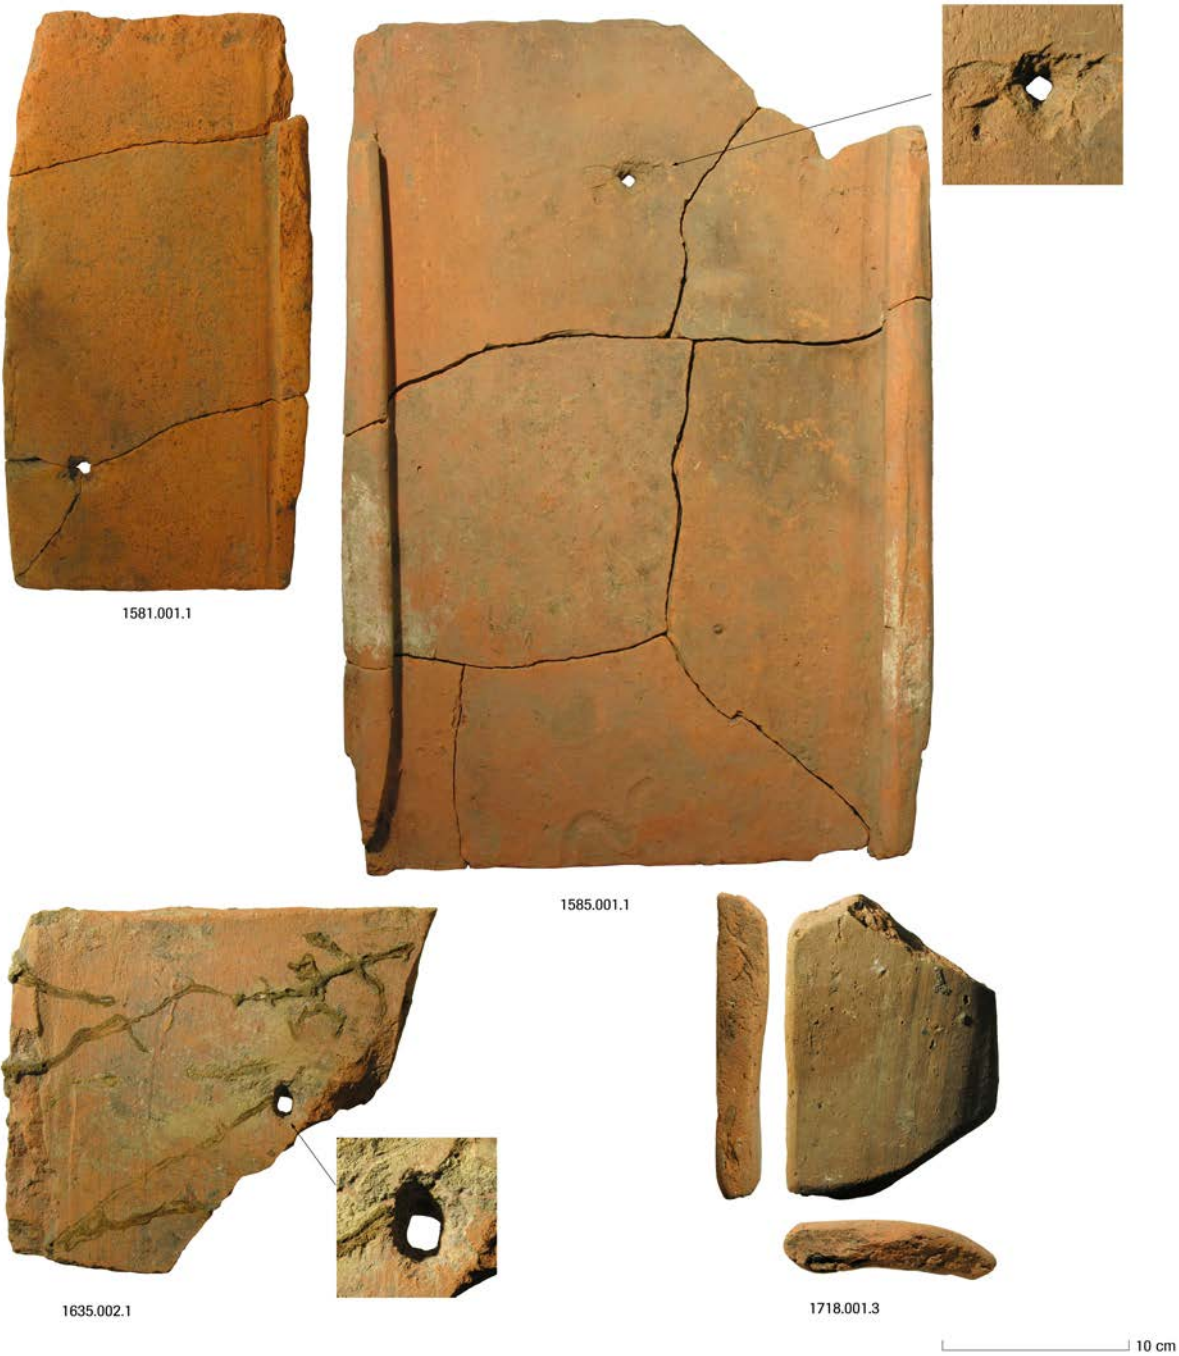
Afb. 6.5 Boven: tegula met sporen van bewerking en nagelgat uit Tongeren (België). (Bron: Geerts 2014, afb. 8.5) Onder: bekapte imbrex uit Tiel. (Bron: Geerts 2022c)

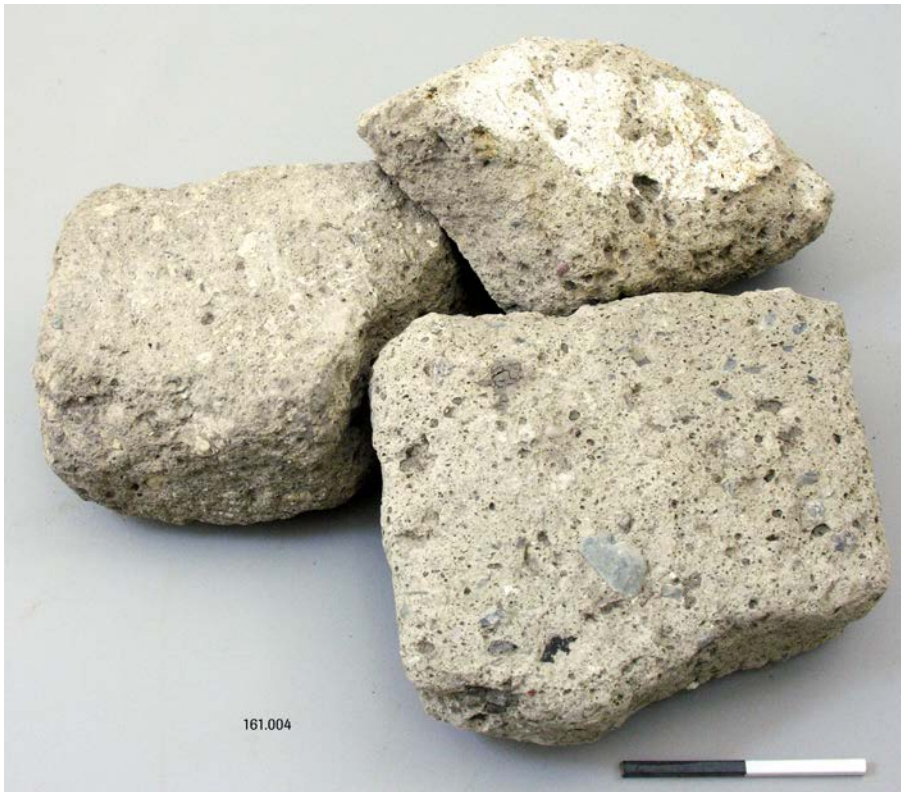
Afb. 6.6 Blokvormige brokken tufsteen met mortelresten van een eerdere bouwphase, toegepast in een vierde-eeuwse fundering van het Ewijk Monument. (Foto: ADC ArcheoProjecten)

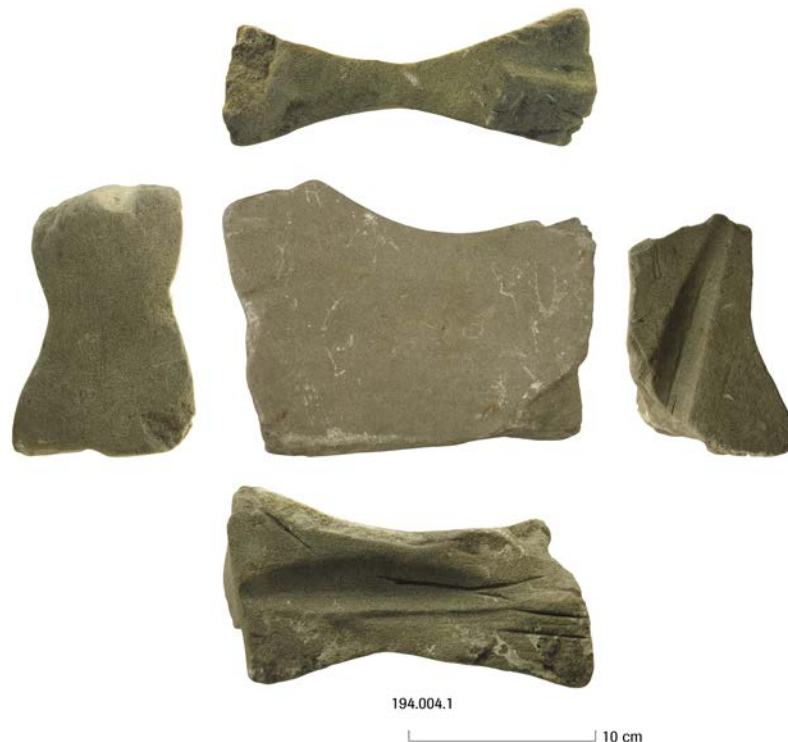
Afb. 6.7 Biconcaaf slijpblok van hergebruikt Nivelsteiner bouw materiaal, aangetroffen in een Romeinse greppel te Wateringen van na 150 n.Chr. (Foto: ADC ArcheoProjecten)

Een belangrijke groep binnen het hergebruik zijn werktuigen; vooral zandstenen bouw materiaal kent vaak een tweede gebruik als slijpgereedschap (afb. 6.7).²⁶⁴ Meestal zijn dit slijpblokken, soms gaat het om grote bouwelementen die in tweede instantie als (grote) slijpsteen hebben gediend.²⁶⁵ Dit type hergebruik wordt opvallend veel genoemd in het kustgebied.

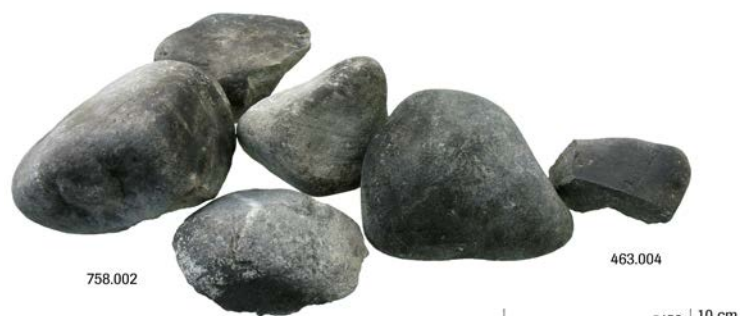
Afb. 6.8 Sterk geblakerde rolstenen uit een Romeinse waterput te Katwijk-Weerdkampen, datering vanaf eind tweede eeuw; uit soms nog aangehechte mortelresten blijkt dat het om hergebruikt bouw materiaal gaat. (Foto: ADC ArcheoProjecten)

Dat hergebruik al in de Romeinse tijd een algemeen verschijnsel was, blijkt ook uit de talloze spolia op rurale vindplaatsen. Dat valt met name op in het dichtbevolkte, zuidelijke Kustgebied-1, waar spolia in bijna alle nederzettingen wel voorkomen. Het gaat vaak om grote stenen en sporen van verhitting komen veel voor, maar hoe ze precies zijn hergebruikt is meestal niet duidelijk (afb. 6.8).

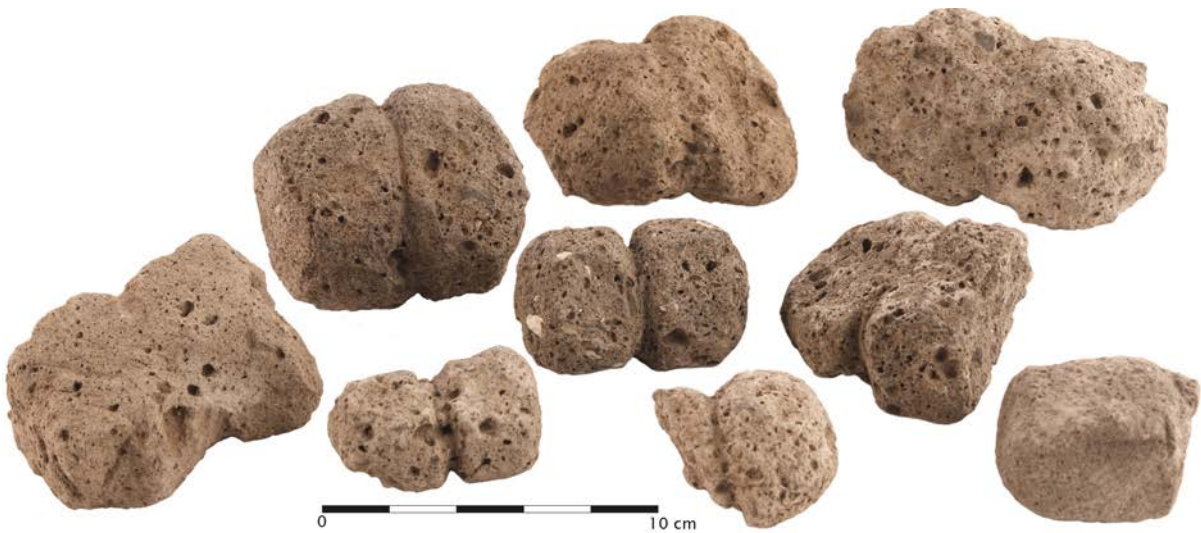
Afb. 6.9 Herbekapte, cilindrische en blokvormige netzwaarders van tufsteen, gevonden op een vroegmiddeleeuwse vindplaats in Leidsche Rijn Vikingrijn. (Foto: gemeente Utrecht)

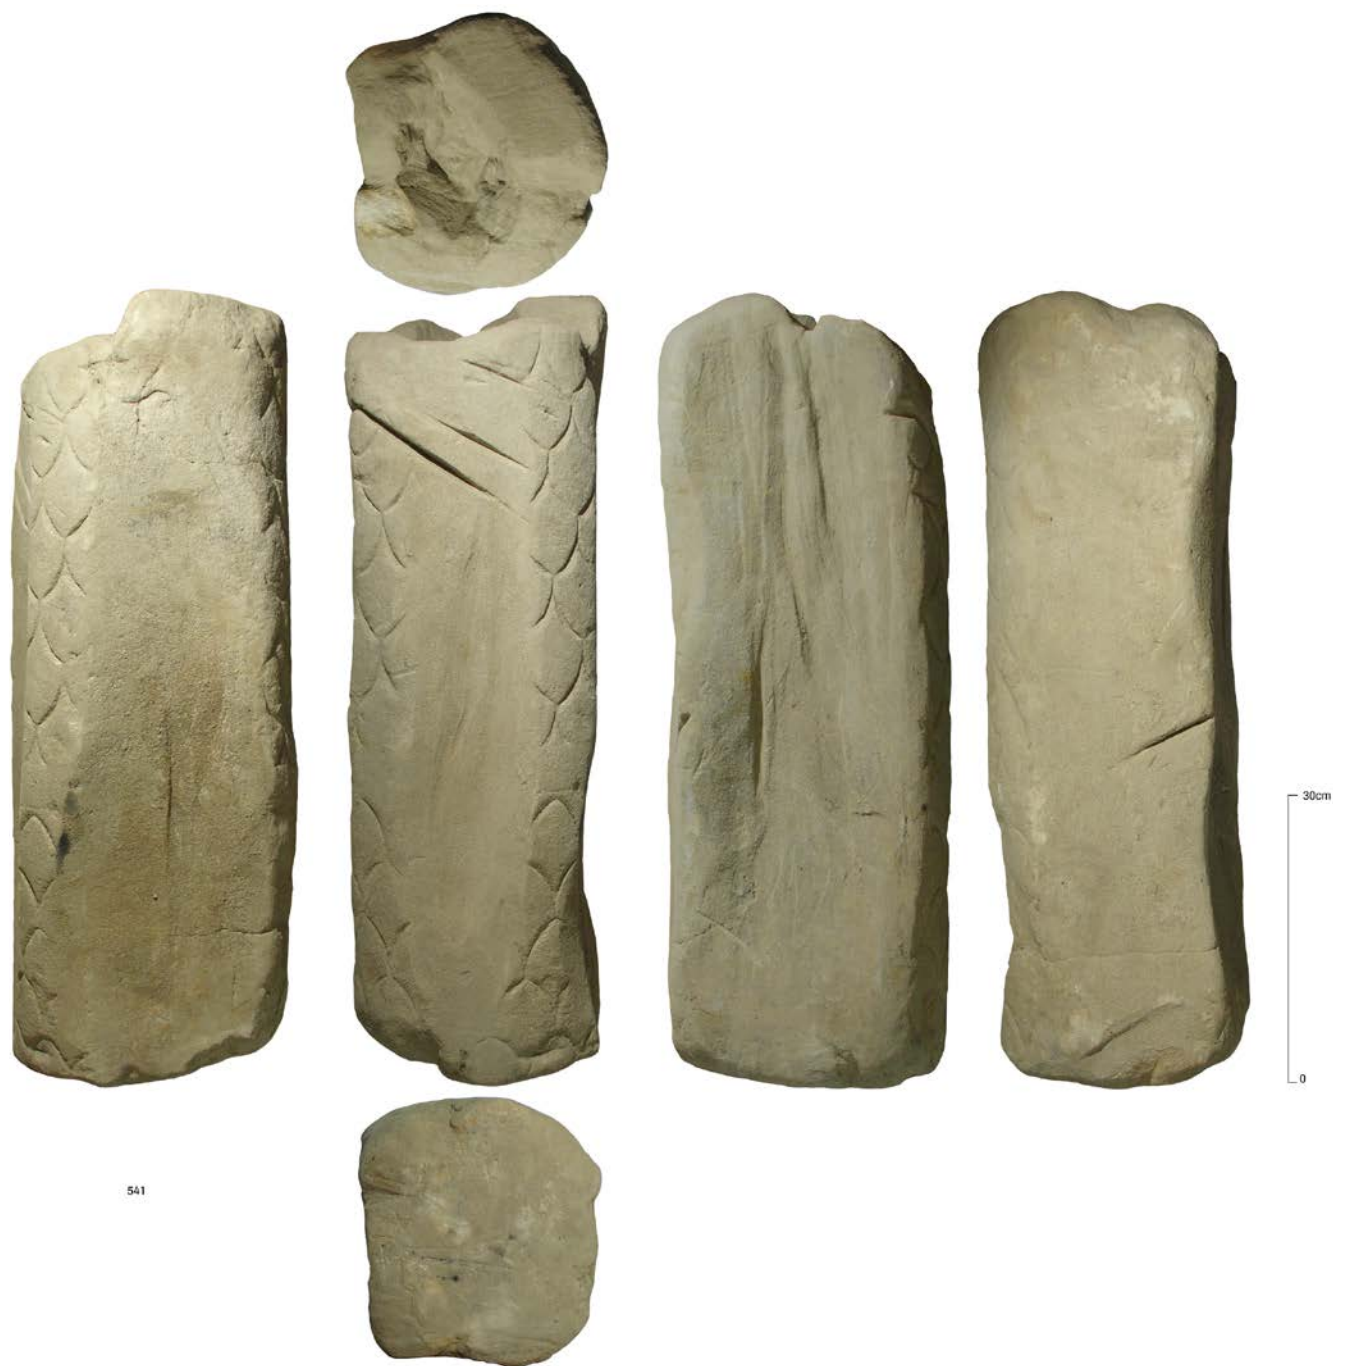
Afb. 6.10 Een grote slijpsteen in een vroegmiddeleeuwse context; hergebruik van een Jupiterzuil van Nivelsteiner zandsteen te Maastricht-Landgoederenzone. (Bron: Melkert 2015a)

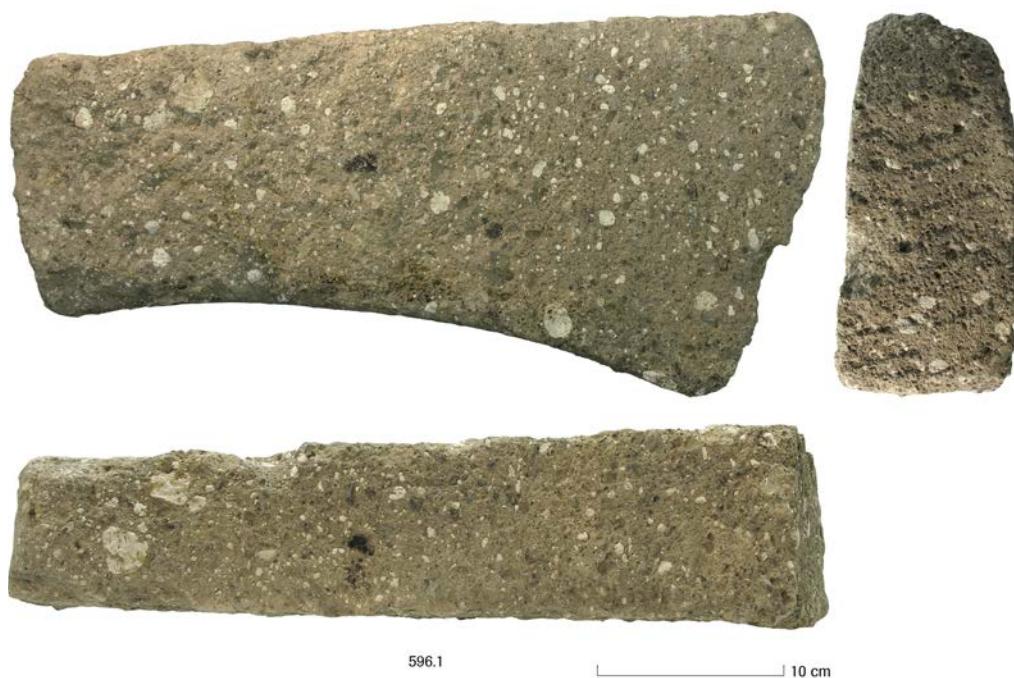
Afb. 6.11 Herbekapte, gebogen putstenen van tufstenen uit de Romeinse tijd, hergebruikt in een waterput in Vorchten. (Bron: Melkert 2017a)

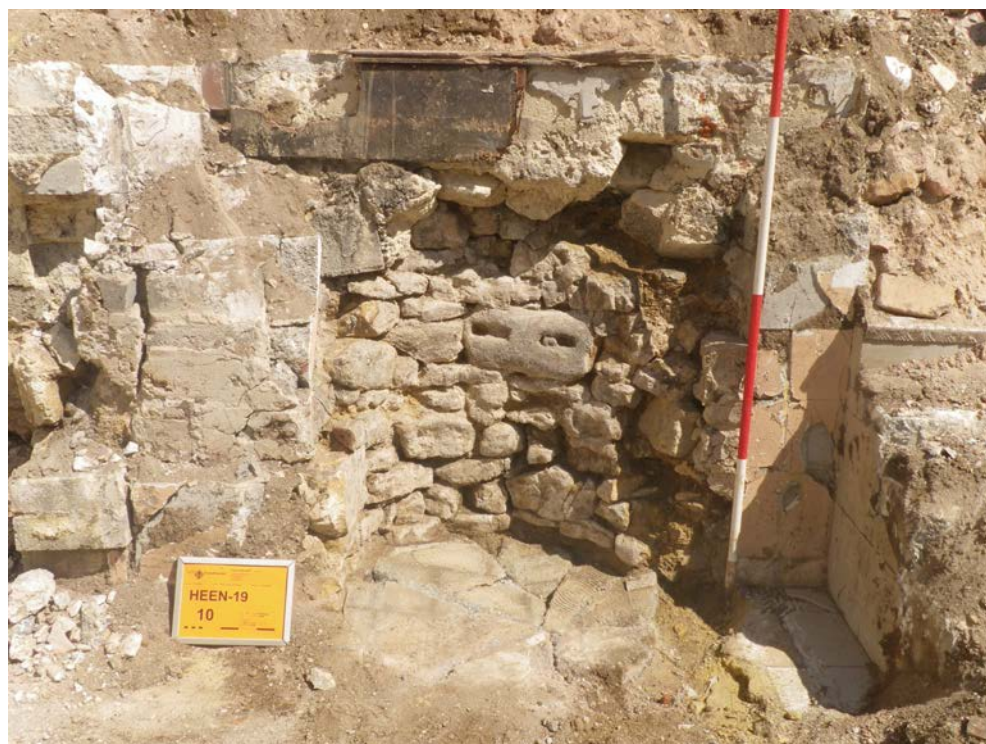
Afb. 6.12 Romeins bouwblok met dookgaten hergebruikt in een waterput in Heerlen aan de Pancratiusstraat. (Bron: Geerts 2023)

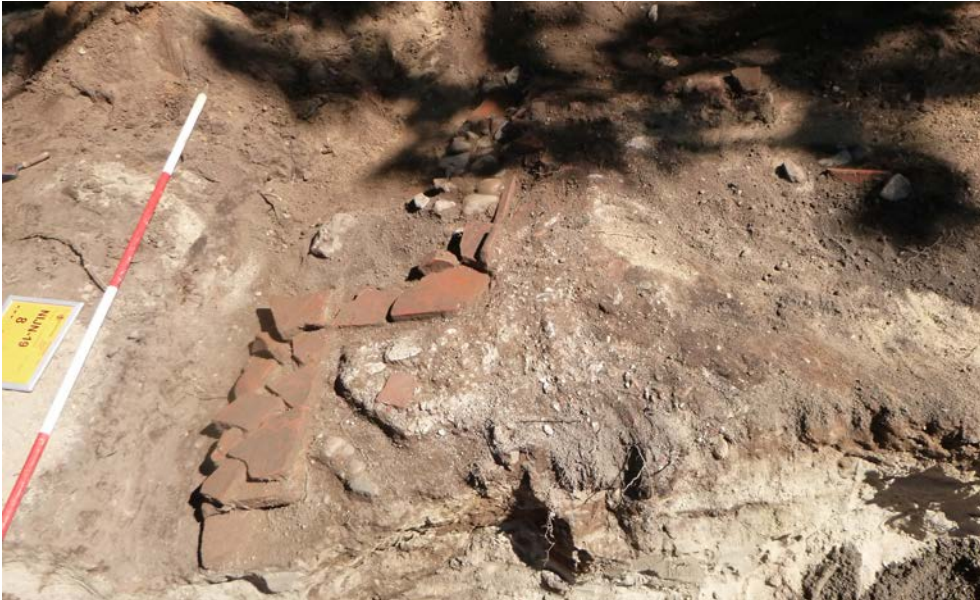
Afb. 6.13 Een muurfundering met daarin keramisch bouw materiaal geproduceerd door het Tiende Legioen en natuursteen, afkomstig uit andere of eerdere gebouwen in de *canabae legionis* te Nijmegen-Tooropstraat. (Bron: Geerts 2022a, 28)

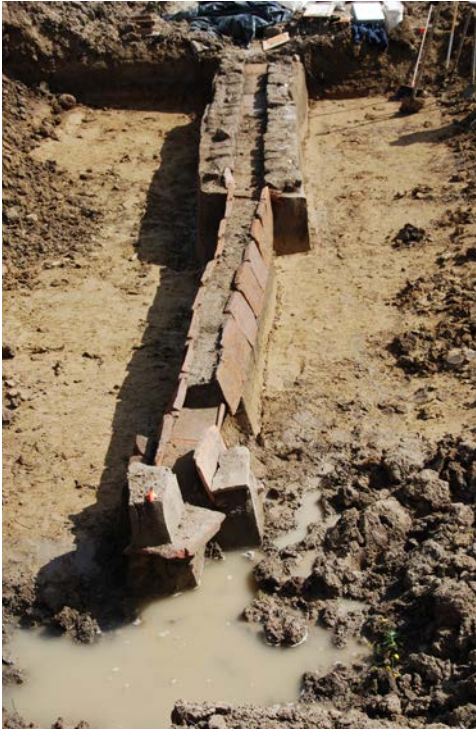
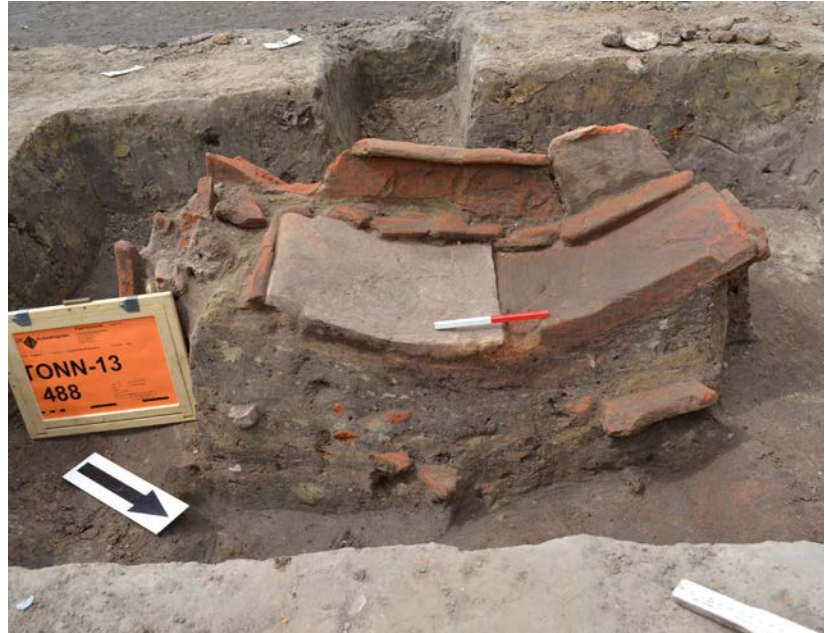
Afb. 6.14 Links: Hergebruik van keramisch bouw materiaal in een goot (Foto: ADC ArcheoProjecten. Primaire data Van der Feijst & Veldman 2012). Rechts: Hergebruik in een haardplaats in Tongeren (Bron: Veldman & Geerts 2014, 153).

Keramisch bouw materiaal is met een specifiek doel geproduceerd, *tegulae* en *imbrices* voor op het dak, *bessalis* voor in de hypocaust. Maar dat wil niet zeggen dat een ander gebruik uitgesloten is. Een plat, hard en stevig object is natuurlijk voor meerdere doeleinden te gebruiken en dat is dan ook gedaan. De voorbeelden waarbij keramisch bouw materiaal op andere wijze gebruikt wordt, zijn legio. Het meest voorkomend is het gebruik van keramisch bouw materiaal als bekleding van haardplaatsen (afb. 6.14);³⁴¹ ook voor platte

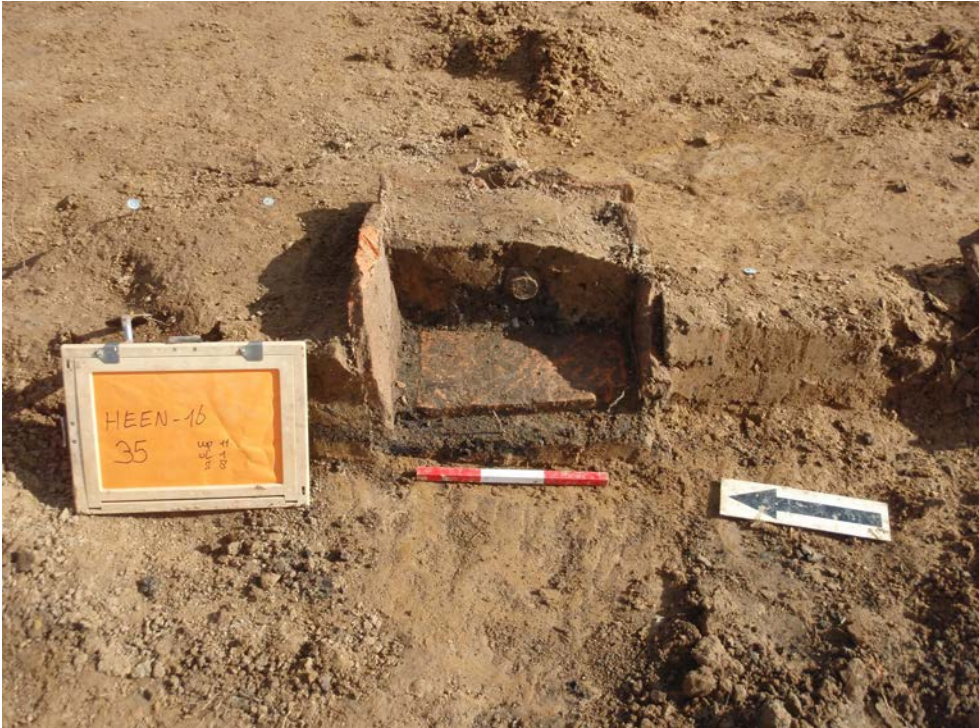
Afb. 6.15 Een graf met tegulae als bekisting uit Heerlen. (Bron: Weekers-Hendriks 2018, 28)

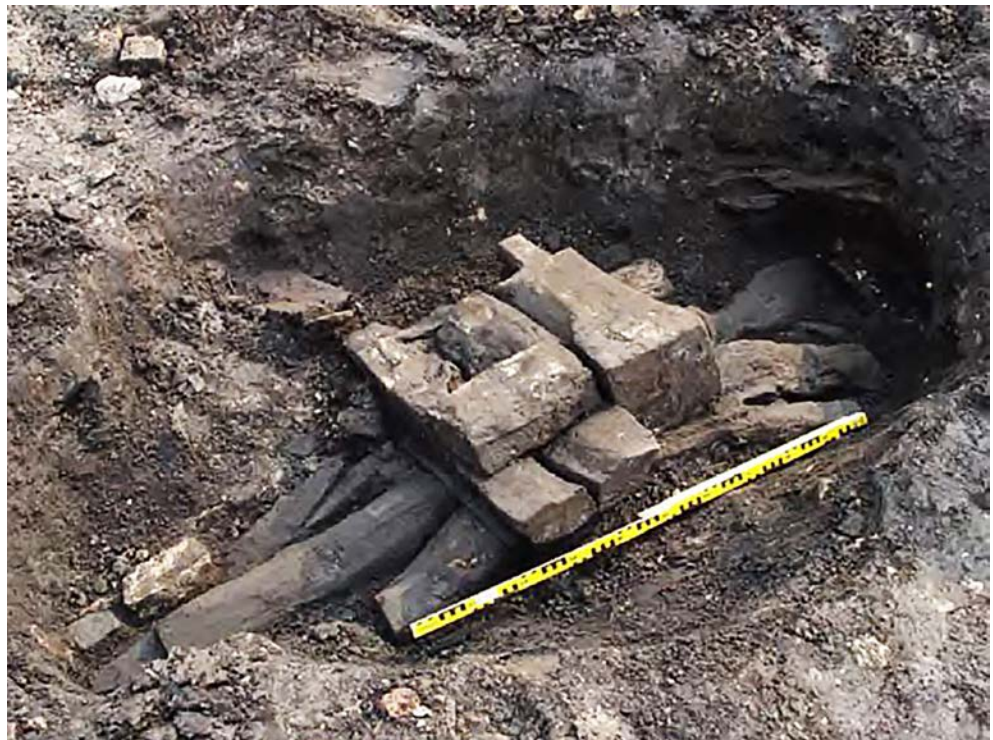
Afb. 7.3 Poer van grote stukken hergebruikt hout uit opgraving Rotterdam-Laurensenhof. (Bron: Ploegaert 2009, 56, afb. 20.1)

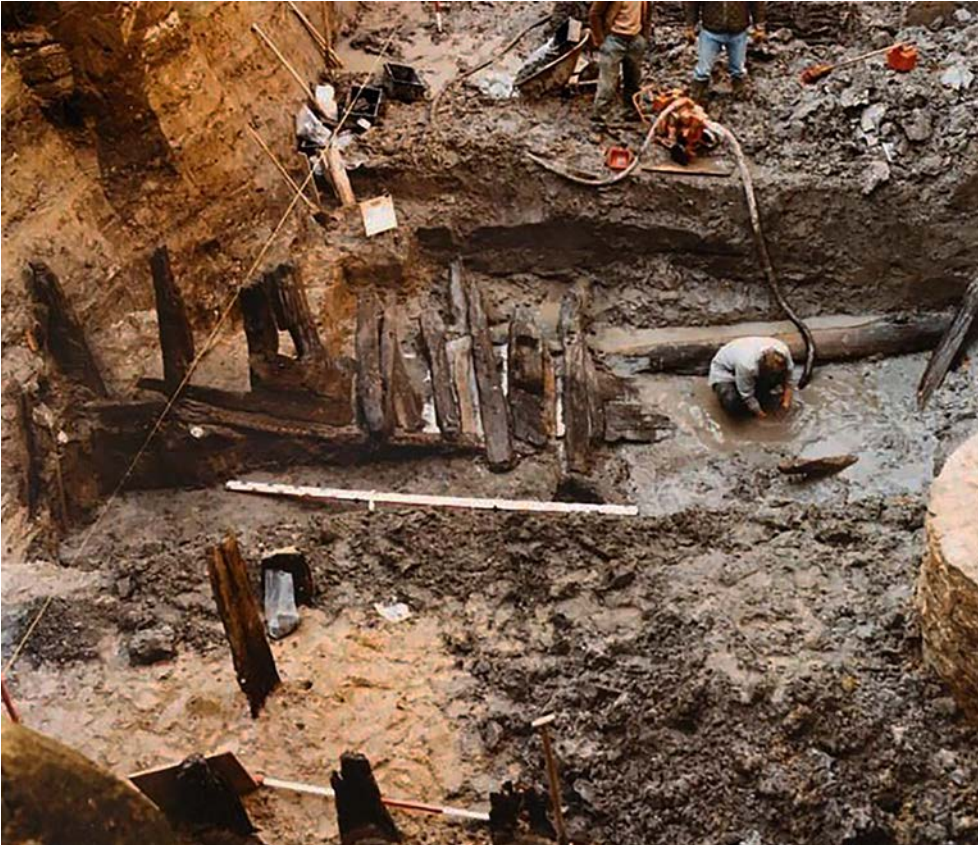
Afb. 7.4 Volmiddeleeuwse kadebeschoeiing van de IJssel aan de rand van de stadskern van Deventer. In de beschoeiing is hout verwerkt van een platboomd schip. (Bron: Van der Wal & Mittendorff 2019, 6, afb. 2.2)

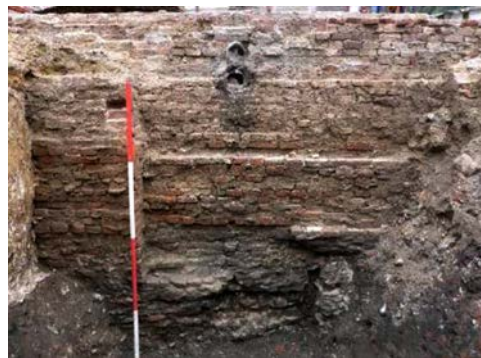
Afb. 7.5 Onderzijde van de kademuur van de Binnendieze in 's-Hertogenbosch. Links van de jalon is een grote poer van hergebruikte bakstenen te zien die waarschijnlijk dienstdeed als steunbeer om verzakking van de muur tegen te gaan. (Bron: Aarts 2022, 45, 4.19a)

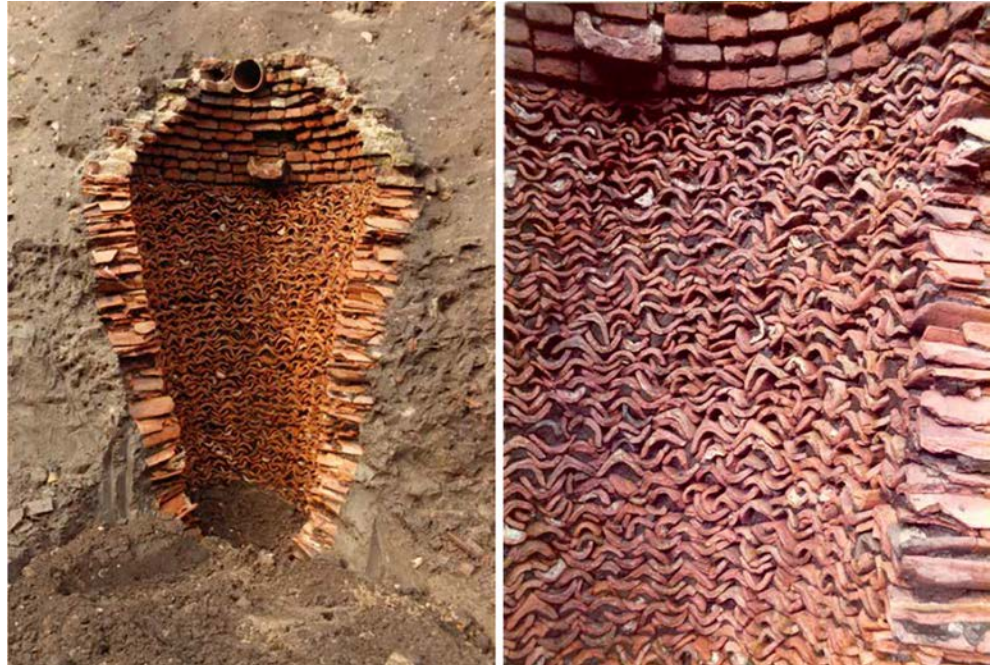
Afb. 7.8 Beerput van (waarschijnlijk) hergebruikte dakpannen uit de ROB-opgraving Deventer-Burseplein. (Bron: Van Oosten 2015, 69, fig. 2.25)

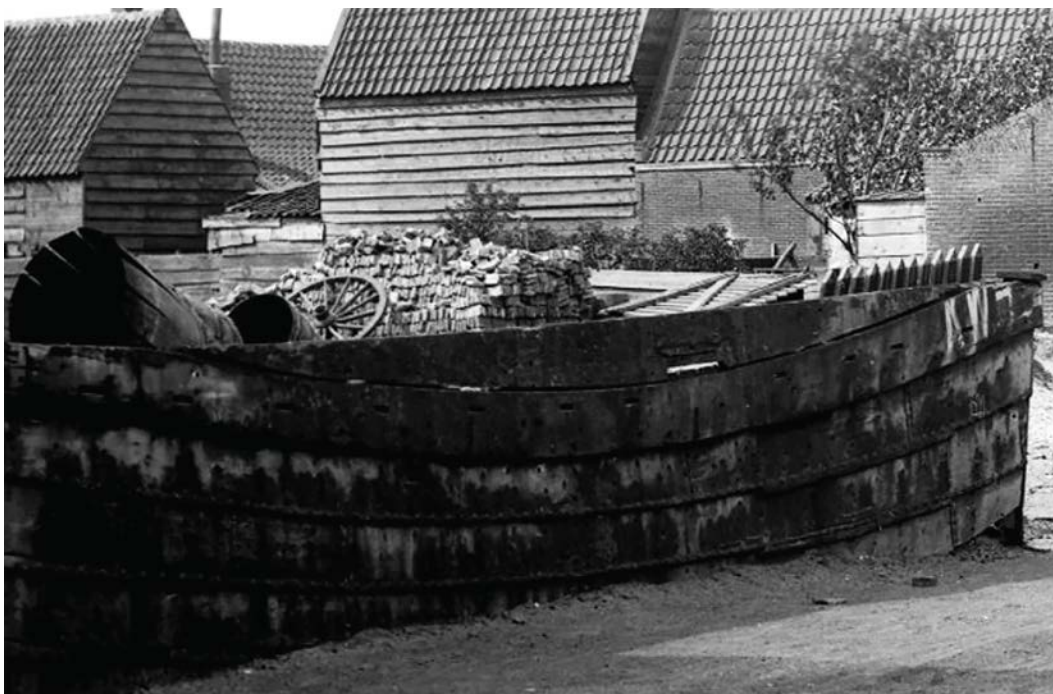
Afb. 8.14 Een schutting vervaardigd uit scheepdelen in Noordwijk aan Zee. (Bron: Van Dam 2007; foto Leids Archief)

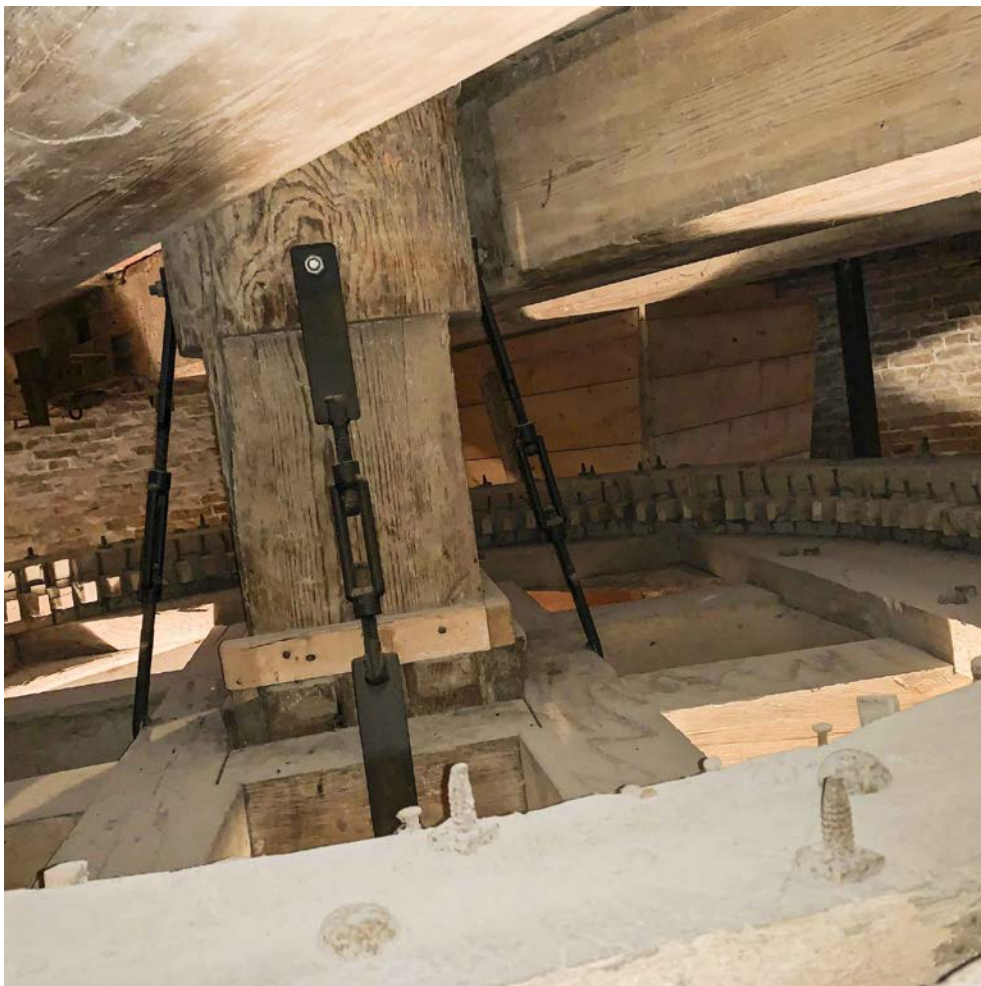
Afb. 9.1 In De Groot/De molen van Piet (Alkmaar, 1769) is een scheepsmast hergebruikt als koningsspil. Op de plaats waar andere constructie-elementen door middel van houtverbindingen zijn vastgezet heeft de van oorsprong ronde mast vlakke zijden gekregen. (Bron: www.molens.nl / Wim Giebels)
