Nederlandse
Archeologische
Rapporten

Zo goed als nieuw

*Archeologische aanwijzingen voor het hergebruik
van bouwmaterialen en constructie-elementen*

K.M. de Vries en H.M. van der Velde

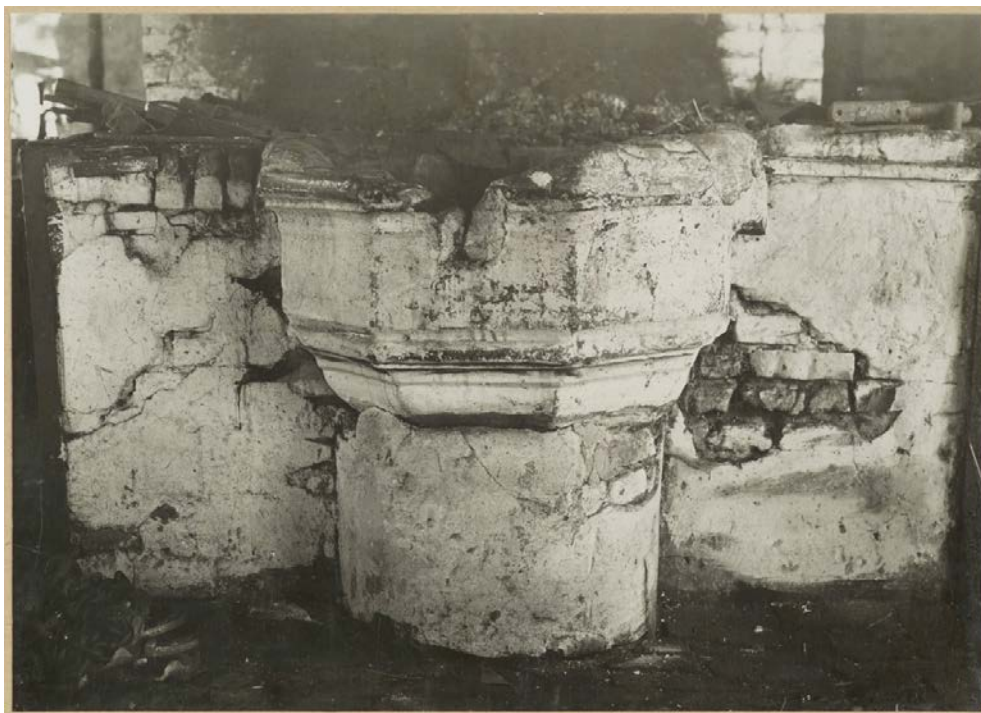
Afb. 9.3 Het doopvont uit de kerk van Eck en Wiel in een smederij hergebruikt als koelbak. (Bron: OF-02328 (foto), Monumentenfotografie, Rijksdienst voor het Cultureel Erfgoed, afdeling Gebouwd Erfgoed)

verdieping van een huis in Zaanstad teruggevonden,⁴⁸⁴ in historische gebouwen wordt regelmatig hergebruikt hout aangetroffen⁴⁸⁵ of een doopvont hergebruikt als koelbak in een smederij (afb. 9.3).
