## Het conserveren en repareren van historische houten vensters en deurpartijen

Houten vensters en deurpartijen kunnen eeuwen meegaan. Echter, niet alle vensters en deurpartijen halen die leeftijd. Deze brochure gaat over de technische mogelijkheden van conserveren en repareren.

RDMZ info Restauratie en beheer nr. 14, april 1999, meegezonden met RDMZ Nieuwsbrief 2, 1999, gewijzigde 2e druk december 2004

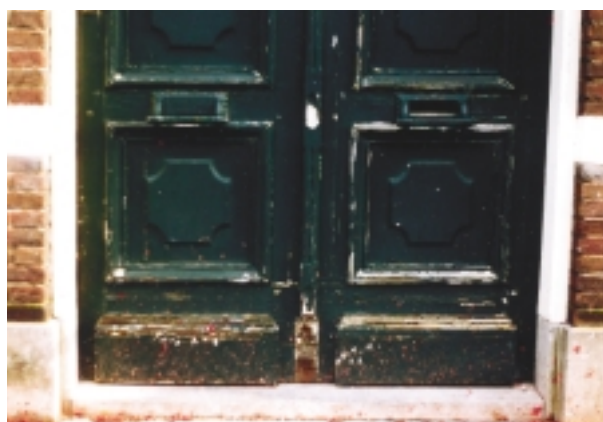
*Liggende, vooruitstekende delen zijn zeer kwetsbaar. Dit is een verwaarloosd deel van een ingangspartij. De neut van de deurnaald is reeds verdwenen*

Liggende onderdelen zijn het meest kwetsbaar. Bij kozijnen zijn dat onderdorpels en kalven, in combinatie met de aangrenzende delen van stijlen. Bij ramen zijn dat de onderdorpels en liggende roeden. Niet voor niets werden die veelal uit de betere houtklasse, eiken, vervaardigd.

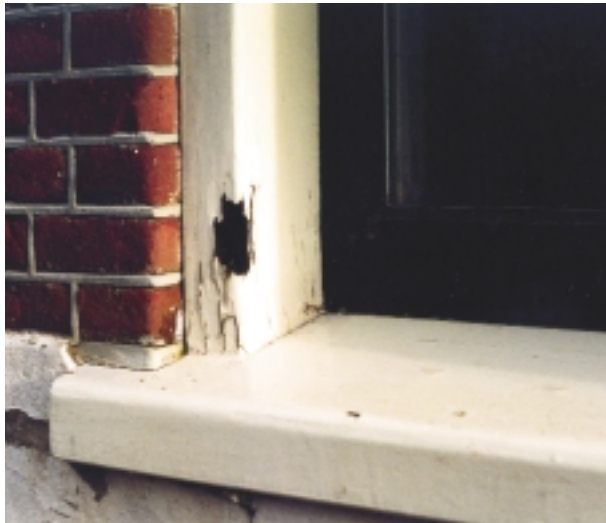
*Overduidelijk aangetast hout: blazen, onthechting, barstjes, deuken, verkleuring, schimmel en houtrot. De hoogste tijd om in te grijpen*

- Blazen onder en onthechting van de verflaag.
- Barsten in de verflaag.
- Lokale holten en indeukingen in de langsrichting van het hout.
- Bruine of zwarte verkleuring van het ongeverfde hout.
- Het loslaten van delen van het hout.

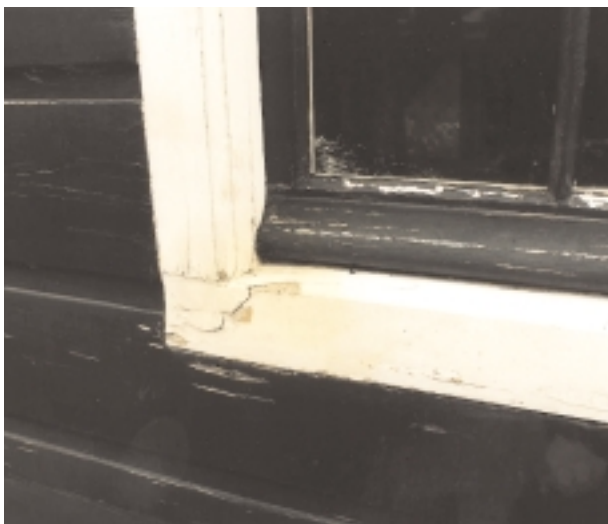
*Het loskomen van een kunststof reparatiemortel (foto Theo Smit)*

Voor het herstellen van houtconstructies wordt ook gebruik gemaakt van reparatiemortels op kunststofbasis. Deze verstoren de fysische eenheid, waardoor onder andere vochttopeenhoping kan ontstaan. Zie pagina 6, *Moderne herstel- en conserveringstechnieken*.

Problemen kunnen ontstaan doordat de reparatiemortels geen vocht doorlaten en er zo opeenhoping van vocht ontstaat, maar ook doordat de thermische en hygrische uitzettingscoëfficiënten verschillen (zwellen en krimpedrag). Belangrijk daarbij is dat zowel het omliggende hout als de afdekkende verflaag deze verschillen in materiaalgedrag kan opvangen en overbruggen.

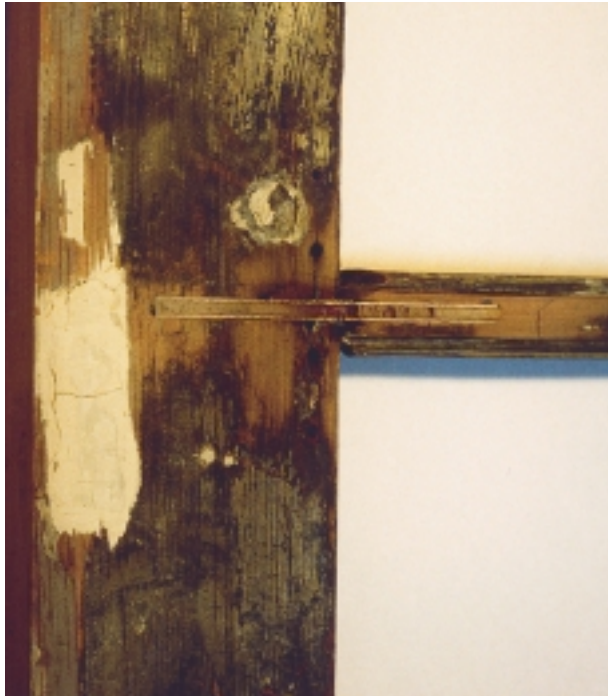
*Een ingebracht pennetje dat de verbinding tussen stijl en roede weer herstelt*

Wanneer pennen van roeden zijn in- of afgerot, kunnen nieuwe pennen worden gemaakt en in de roeden worden gelijmd. Zwakke of gebroken roedekruisingen kunnen worden hersteld door, na het wegsteken van het sponninghout, nieuw sponninghout in te lijmen op zodanige wijze dat een brug over de breuk ontstaat. Wanneer de breuk zich aan de profielzijde bevindt, kan deze op dezelfde wijze worden behandeld. Ook kunnen gebroken of onstabiele roedekruisingen soms op eenvoudige wijze worden versterkt door ijzeren roedekruisjes (bij voorkeur van roestvast metaal) op het hout te schroeven. Verrotte onderdorpels, maar ook roeden, kunnen worden verwijderd en door nieuwe worden vervangen.

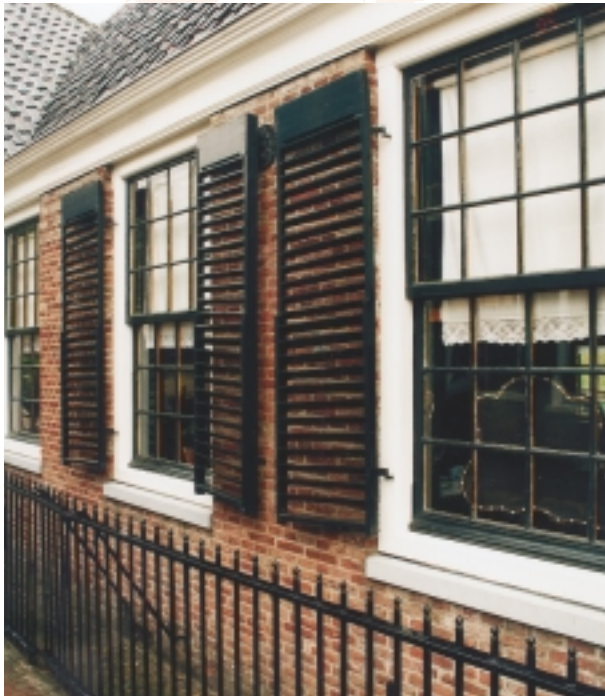
*In goede staat verkerende  
vensters met persiennes  
(foto Theo Smit)*

Persiennes zijn raamwerken waarin schoffels of schoepen zijn bevestigd, die het zonlicht weren. De schoffels of schoepen zijn het meest kwetsbaar. Persiennes maakten grote opgang in de negentiende eeuw, maar door weer en wind en de lichte constructie zijn ze nu veelvuldig verdwenen. Uitzakken kan worden voorkomen door in geopende toestand de persiennes op steunijzers te laten rusten, waarmee ze ook van de (natte) muur gehouden kunnen worden. In gesloten toestand kunnen de stijlen op de onderdorpel rusten. Het doorzakken kan ook worden voorkomen door het gebruik van scharnieren of paumelles met haaks omgezet blad. Een belangrijke verstijving kan zo worden bereikt.
