Standaardrapport inventarisatie scheepswrak OO64a

Inventarisatierapport scheepswrak OO64a

Datum:	07-09-2004	
Opdrachtgever:	Intern ROB/NISA* - Grote Projecten	
Projectnaam:	Hanzelijn (spoor tunnel)	
Uitvoerder:	<p><i>Verkenning 1982:</i> Rijksdienst voor de IJsselmeerpolders (RIJP), in samenwerking met leden van de oudheidkundige vereniging 'Arent toe Boecop' te Elburg.</p> <p><i>Uitvoerende veldverkenning 1982:</i> A.van Assenberg (Arent toe Boecop); J.Boes (Arent toe Boecop); L.van de Brand (Arent toe Boecop); L.van Dijk (RIJP); B.ten Hof (Arent toe Boecop); A.Kuipers (Arent toe Boecop); J.van der Land (RIJP); R.Oosting (RIJP); P.K.Stijf (RIJP); K.Vlierman (RIJP).</p> <p><i>Veldwerk 2004:</i> ROB/NISA</p> <p><i>Uitvoerende veldwerk 2004:</i> dr. H.Huisman (ROB/NISA, projectleider degradatieonderzoek en opsteller degradatierapport; zie § 4.2.3.1); dr. E.Jansma (ROB/NISA, Hoofd Landschap & Erfgoed); F.van Kregten (ROB/NISA, senior veldmedewerker, veldleider en opsteller deelrapportage doelstelling en uitvoering onderzoek; zie Hoofdstuk 3); dr. J.-M.A.W.Morel (ROB/NISA, wetenschappelijke leiding en eindopsteller rapport); ing. R.Oosting (ROB/NISA, medewerker sector Behoud; opstell

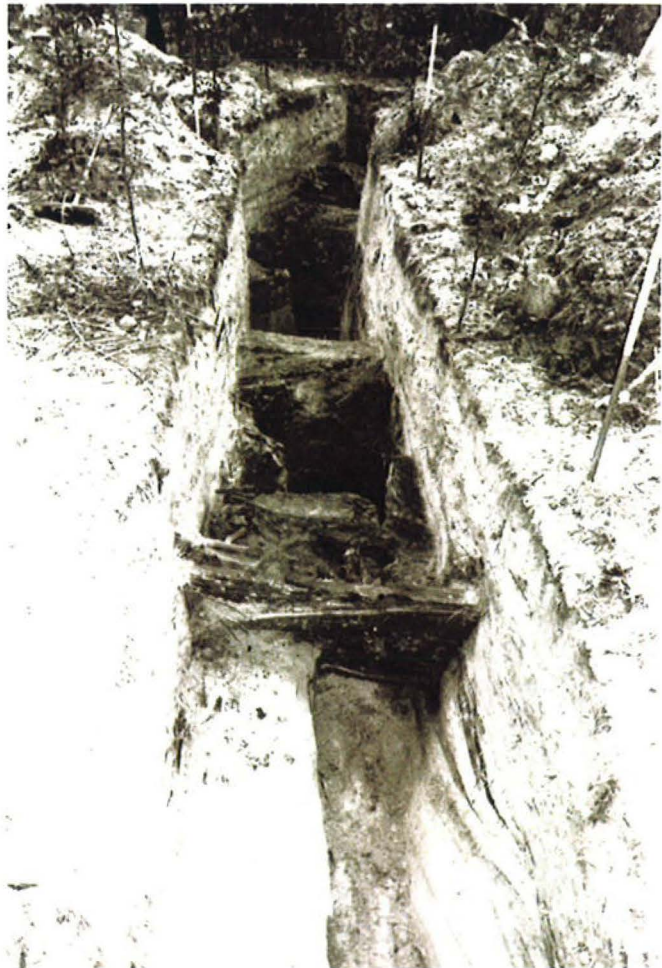
Fig. 1 Verkenning 1982; proefput over het ruim.
Foto: L. van Dijk, RIJP.

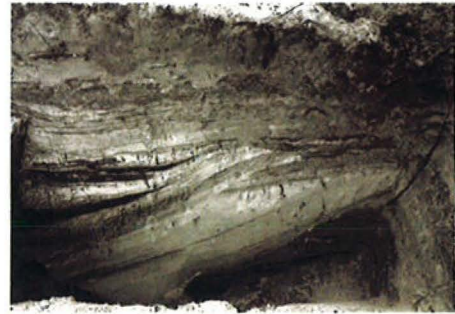
Afb. 3 Verkenning 1982; opname bodemprofiel.
Foto: L. van Dijk, RIJP (boven).
Tekening.: R. Koopstra, RIJP (links).

1. 0-20 cm: IJsselmeerafzetting uit klei met fijn zand
2. 20-40 cm: Zuiderzeeafzetting uit zand
3. 40-60 cm: Zuiderzeeafzetting uit klei met zand
4. 40-160 cm: Zuiderzeeafzetting uit gelaagd zand
5. 160-180 cm: Humeuze klei, met aan de onderzijde een mya-laag
6. 180-ca.210 cm: Zuiderzeeafzetting uit zand met kleilaagjes
7. ca.210-260 cm: Almere-afzettingen uit zand met kleilaagjes
8. 260-310 cm: Veen
9. onder 310 cm: Pleistoceen zand

De lagen 1-3 lopen over het gehele profiel, m.a.w. over wrak (plus post-depositionele wrakvulling), de vulling van de verspoeling en de ongestoorde ondergrond. Deze lagen zijn dus (mogelijk zelfs enige tijd) na de ondergang schip afgezet.

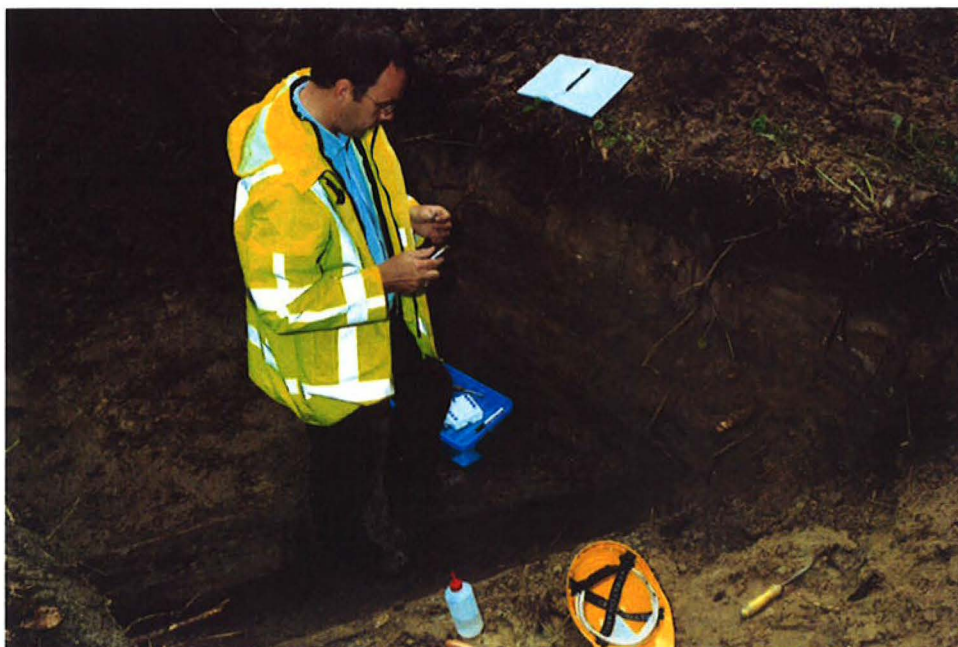
De toppen van een aantal spanten lagen het dichtst onder het maaiveld. Dit hout is zeer sterk aangetast: Een groot deel van de houtmassa is verdwenen, en de daarbij ontstane ruimtes zijn opgevuld geraakt met zand. De afbraak is zo sterk, dat er geen samenhang meer is; de top van de spant kan niet meer worden beschreven als een houten object, maar veeleer als een verzameling houtresten in een zandmatrix. Twee monsters (1a en 1b; zie § 4.6 Catalogus [infra]) werden geborgen, die bestaan uit een verzameling van houtresten. De bovenste wegeringplanken vertonen de effecten van verregaande aantasting, maar niet zo extreem als de toppen van de spanten. De planken zijn zacht en hebben weinig interne stevigheid; ze zijn brokkelig en vallen snel in fragmenten uit elkaar. Twee monsters zijn genomen (no.s 2 en 3; van wegeringplank H resp. G). De dieper gelegen planken liggen permanent onder het grondwater en zijn van een zeer goede kwaliteit. Ze hebben een grote interne stevigheid, en zijn geheel hard. Vaak vertoont archeologisch eikenhout zones van hard hout in een matrix van zacht materiaal, maar in dit geval is het zachte materiaal vrijwel afwezig. Twee monsters zijn genomen (no.s 4 en 5; van wegeringplanken A resp. D).

Fig. 4 Verkenning 2004; bemonstering van het scheepshout door H. Huisman. Foto: G. Schreurs, RACM – Lelystad.

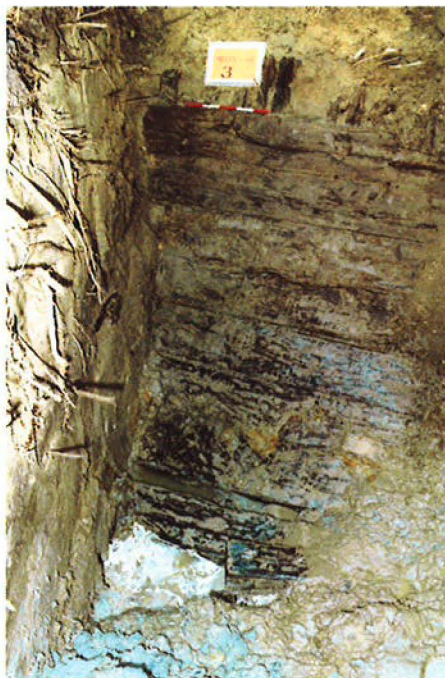
Fig. 5 Verkenning 2004; proefsleuf achterschip met dubbeling en inhouten.
Foto: G. Schreurs, RACM – Lelystad.

De gehele bewaard gebleven romp is aan de buitenzijde voorzien van een dubbeling. Deze bestaat uit ca. 30 cm brede grenen planken, met een dikte van 2 cm. De dubbeling is met ijzeren spijkers tegen de huid bevestigd. Opmerkelijk is, dat zich tussen huid en wegering werk (breeuwsel) bevond van koeienhaar.

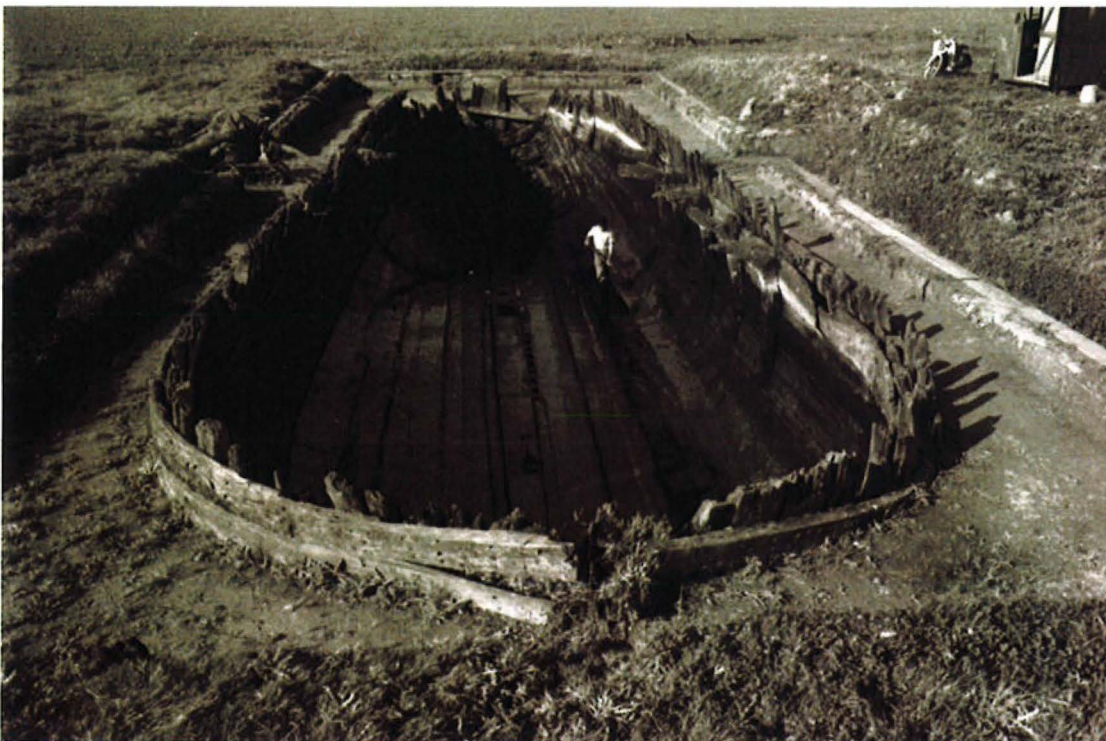
Fig. 6 Opgraving van een 17^{de} eeuwse koopvaarder op kavel E81 in de Noordoostpolder (situatie 1962). Foto: Potuyt, RIJP.
