RACM Brochure Techniek 49 oktober 2008

Keramische vloertegels uit de twintigste eeuw

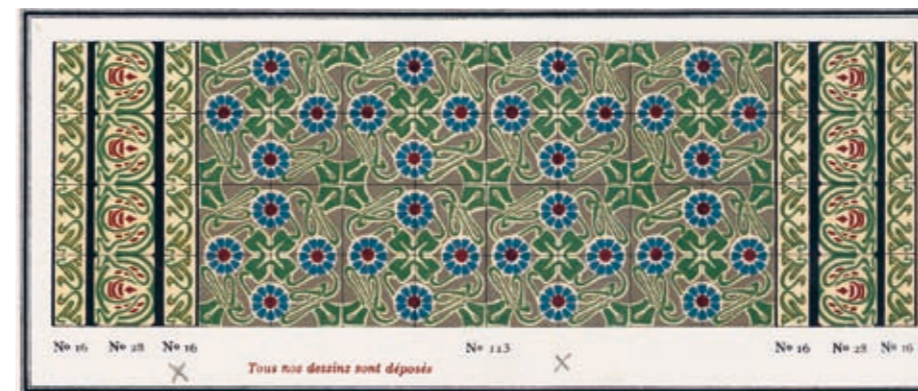
Patroonkaart van Belgische art nouveau-vloertegels in de catalogus van de fabrikant uit circa 1907, zogenaamde 'gepatroneerde ceramiektegels' (verz. auteur)

Gepatroneerde ceramiektegels Een aparte categorie vormen de gedecoreerde 'Franse ceramiektegels'. Het decoratiepatroon is in verschillende kleuren in de toplaag van de tegels aangebracht. De patronen met passende randtegels worden samengesteld tot een volledig omkaderd tegeltapijt. In tegenstelling tot de vroege tweekleurige Engelse *encaustic tiles* zijn deze tegels veelkleurig. Ze zijn in droge kleitechniek vervaardigd en hebben de kwalificaties 'vetvrij, zuurvast, glashard'. Deze tegels

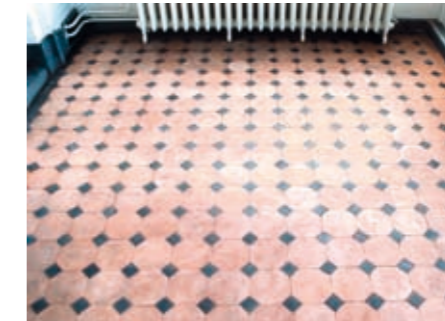
Oorspronkelijke tegelvloer in octagonale vloertegels met inlagen

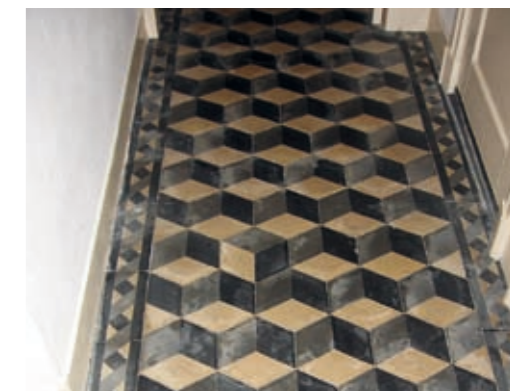
Patroonvloer van zeskante cementtegels (foto W. Romijn)

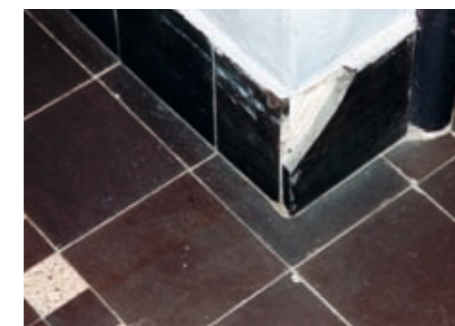
Het afboeren van hoeken is vaak het gevolg van transportmiddelen

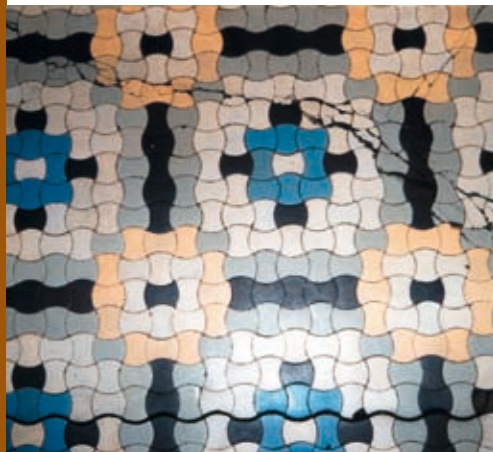
Deze krakelingenvloer heeft z'n glans niet verloren, maar is door constructieve gebreken letterlijk gekraakt

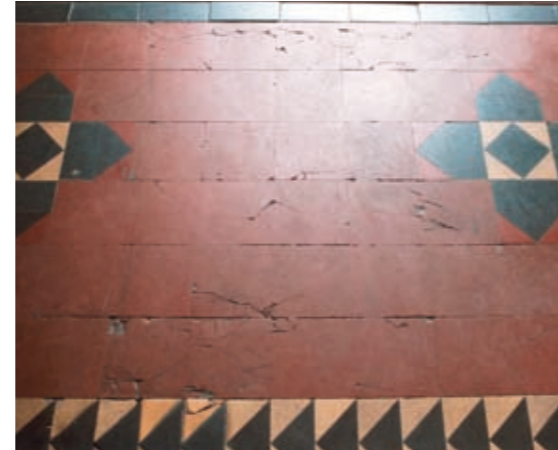
Tegelschade als gevolg van kapotlopen en transportbelastingen

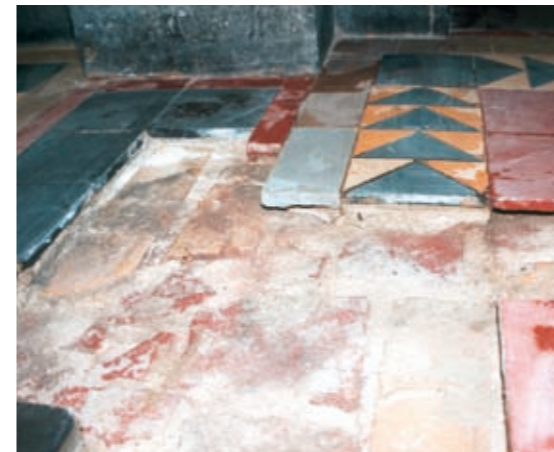
Herstelproefstuk tijdens onderzoek naar de samenhang tussen constructie en mortelbed

De staat van onderhoud van de tegelvloeren wordt nauwkeurig in beeld gebracht en vastgelegd in een rapport met tekeningen en fotodocumentatie. Het uitvoeren van een proefstuk in situ is nodig om de samenhang van constructie, mortelbed en tegels te kunnen beoordelen. Hiertoe wordt plaatselijk gebrekkig tegelwerk uitgenomen en met de juiste materialen hersteld. De werkmethode en de wijze van uitvoering worden inzichtelijk gemaakt. De methodiek voorziet in reparatiewerkzaamheden waarbij schade aan omliggend tegelwerk wordt vermeden. Ten slotte zal op basis van dit onderzoek en de

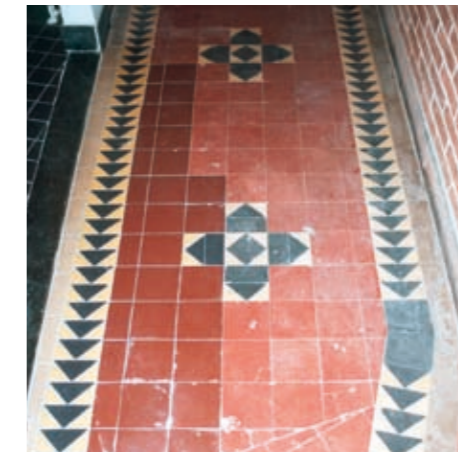
Inboetingen aangebracht tijdens renovatiewerkzaamheden met moderne, sterk detonerende vloertegels

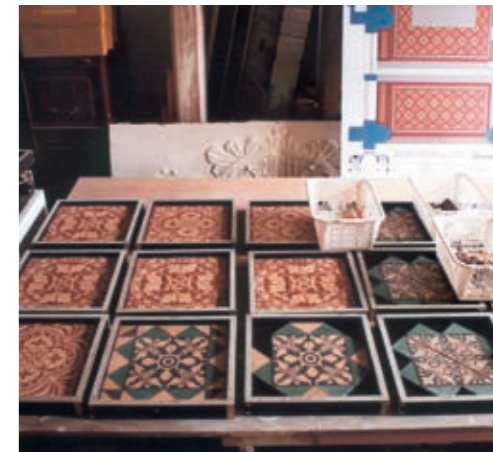
Het nauwkeurig samenstellen van vierkantvlakken met oorspronkelijke en replicategels tijdens de restauratie van patroontegelvloeren in de Maria van Jessekerk te Delft, 2007

Veruit het beste uitgangspunt bij de restauratie van tegelvloeren is om zo veel mogelijk het oorspronkelijke materiaal te behouden. Dit wordt bereikt door de herstellingen uit te voeren met oorspronkelijke tegels uit hetzelfde gebouw. Uitgangspunt bij uitvoering moet steeds zijn: wat niet noodzakelijkerwijs vervangen hoeft te worden blijft intact. Dit impliceert dat er vooraf een zeer zorgvuldige afweging moet plaatsvinden of een ingreep werkelijk nodig is. Na een grondige inventarisatie van de gebreken worden de tegelvloeroppervlakken met een gebrekkige conditie door een ter zake kundig bedrijf volledig schadevrij uitgenomen. Dit oorspronkelijke materiaal wordt hergebruikt om andere vloerdelen mee te repareren. De afwegingen welke vloeren te rooien om andere vloeren mee te herstellen volgt aan de hand van de informatie verzameld in het materiaaltechnische onderzoek. Het streven is steeds om de representatieve, in het oog springende vloervelden na restauratie als
