Archeologisch onderzoek tijdens de restauratie- en consolidatiewerkzaamheden aan de ruïne van kasteel Valkenburg in 2007 en 2008

Rapportage Archeologische Monumentenzorg 187

AUTEURS: J. van Doesburg en J.W. de Kort

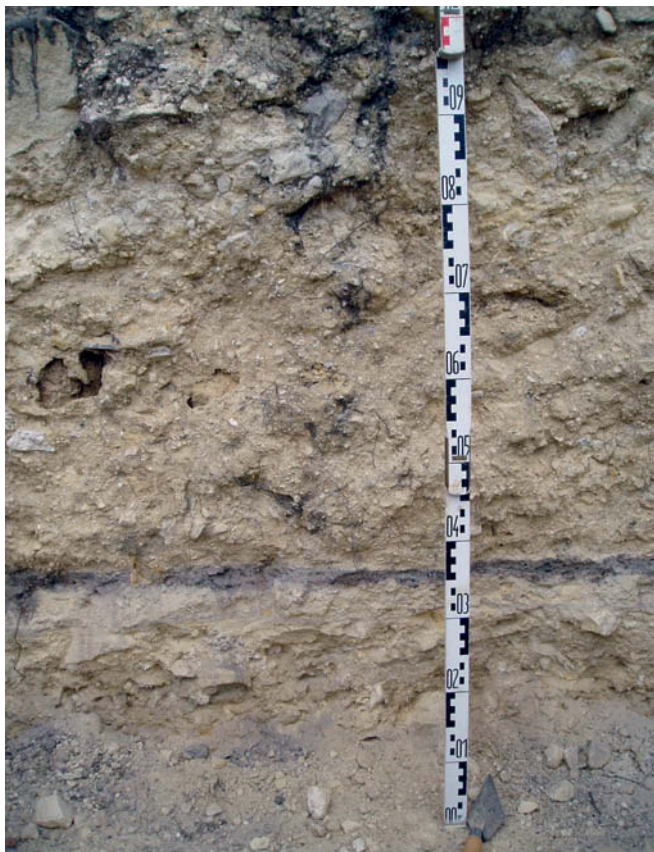
Afb. 11 De zogenoemde ‘brandlaag’ in het profiel op de eerste etage van de Grote zaal.

van de laag doet vermoeden dat het hier geen brandlaag betreft. Het materiaal is hiervoor te lemig en te weinig houtskoolrijk. De laag zelf lijkt niet door verhitting tot stand te zijn gekomen. Er is eerder sprake van een 5-10 cm dik vloer- of gebruiksniveau, dat door jarenlange be- en vertreding een donkere kleur heeft gekregen. In deze laag zijn in de loop van het gebruik steenkool, verbrande leem en enkele stukjes onverbrand bot terechtgekomen (sporen 4 en 12). Dit vloer- of gebruiksniveau hangt waarschijnlijk samen met een hier aanwezige muurgang. Aan de zuidwestzijde van de vondstlocatie is sprake van een trap (afb. 13), waarvan twee treden zijn aangetroffen (afb. 14). De trap vormde de toegang tot de muurgang.

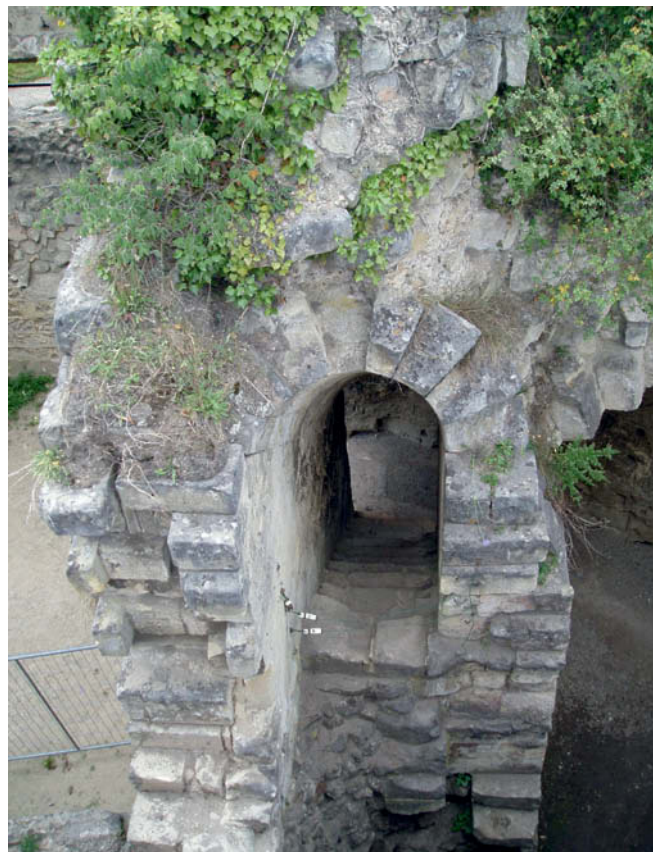
Afb. 13 De trap naar de muurgang op de eerste etage van de Grote Zaal.

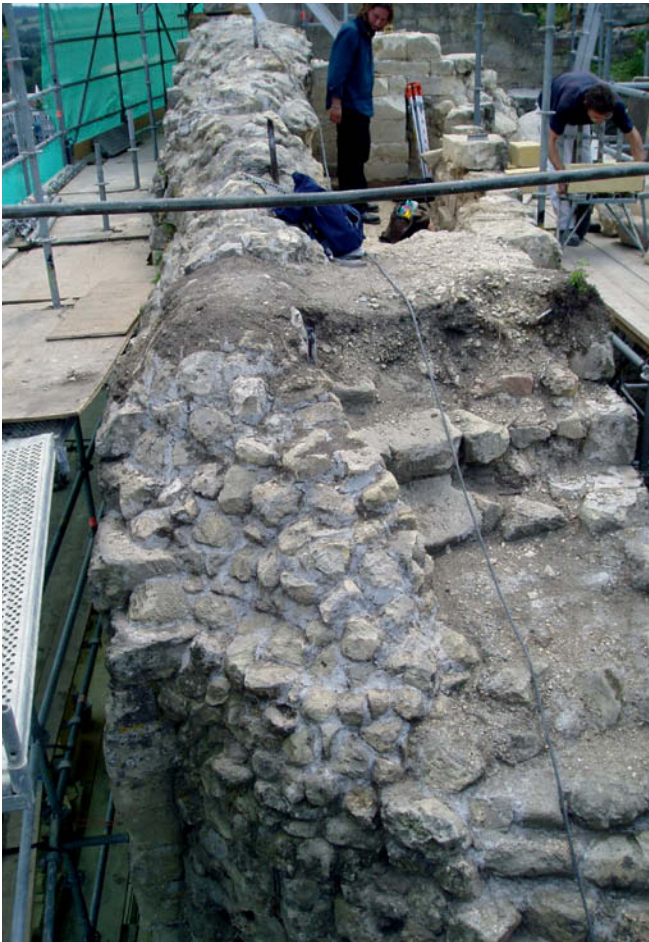
Afb. 14 Twee resterende treden van de trap naar de muurgang boven de Grote Zaal gezien vanuit het noorden.

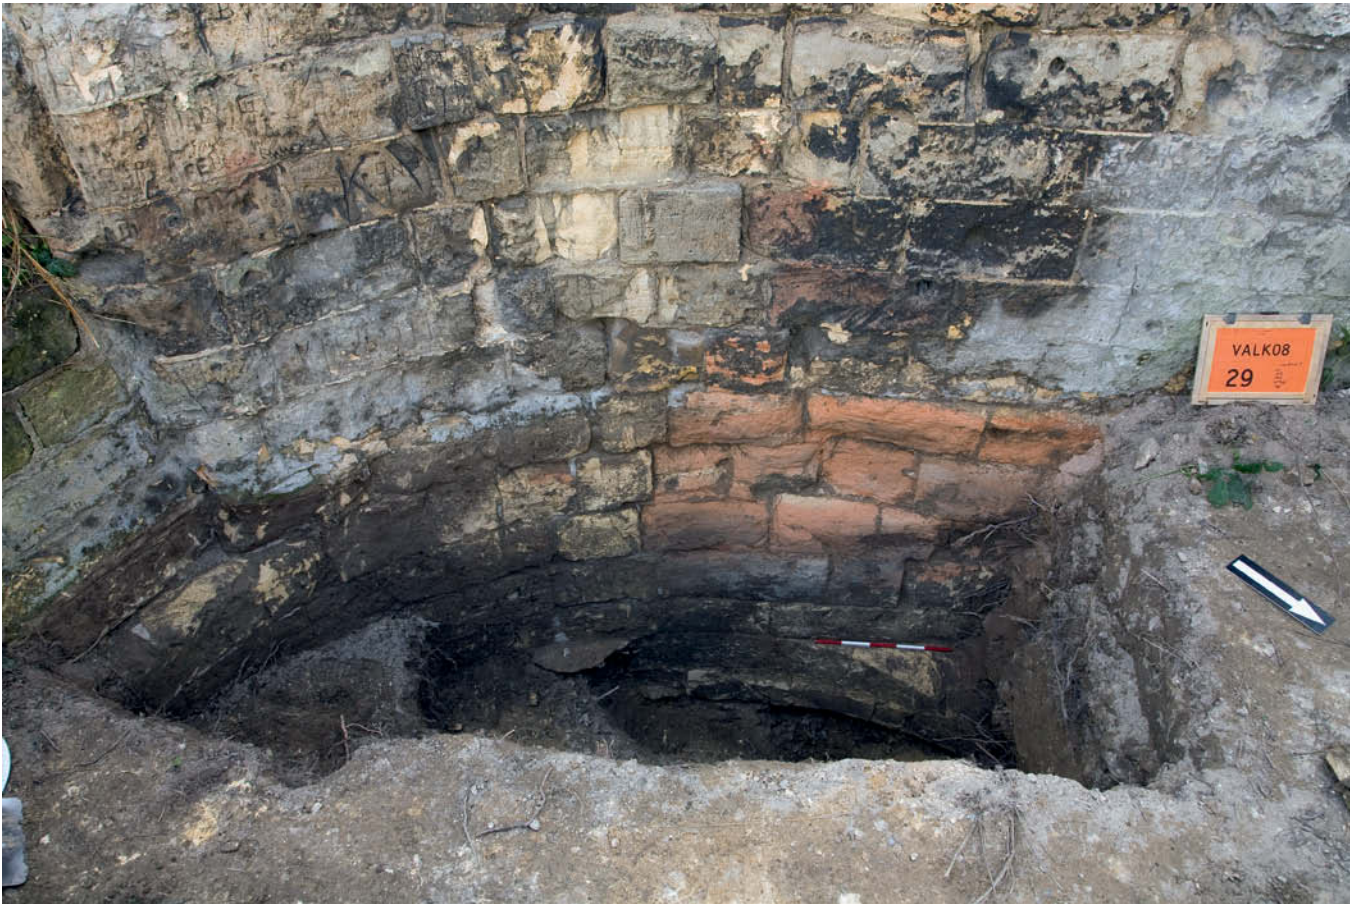
Afb. 25 Het westprofiel van put 10 met het muurwerk van de verschillende bouwfases van de Capruijntoren.

ste, tweede bouwfase rechthoekige mergelblokken zijn toegepast (spoor 3). Bij het uitgraven van de profielsleuf bleek dat de tweede bouwfase was gerealiseerd nadat muurwerk behorende tot de oudste bouwfase gedeeltelijk was weggebroken. In deze tweede fase veranderde de vorm van de Capruijntoren van rond in hoefijzervormig. De diameter van het binnenwerk bleef gelijk en bedraagt, op basis van het aangetroffen muurwerk, ca. 4 m. Van deze oudste bouwfase waren nog maximaal twee lagen mergelblokken aanwezig. Aan de bovenzijde van dit muurwerk zijn resten van een 5 cm dikke laag, grofgemagerde kalkspecie waargenomen

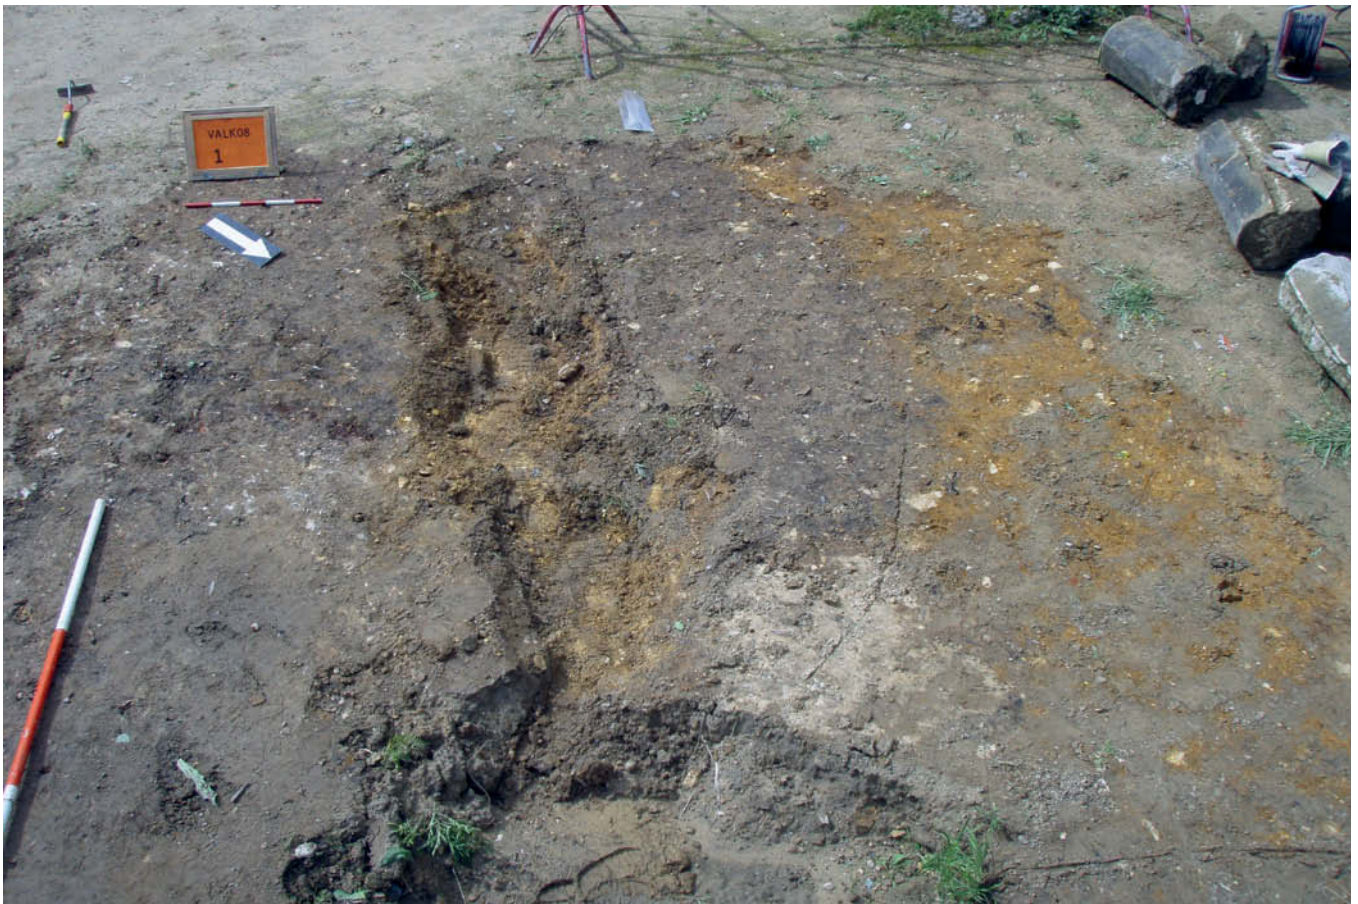
Afb. 26 Het eerste vlak van put 1. Duidelijk is de zone te zien waar de grond is verzakt.

In de zone van de verzakking is begonnen met het opschonen van een vlak van ca. 3 x 4,5 m om de precieze locatie van de verzakking te bepalen (vlak 1) (afb. 26). Op dit vlak is een kleine hoeveelheid vondsten verzameld, bestaande uit een scherp Zuid-Limburgs aardewerk en een fragment protosteengoed (vondstnummer 1). Vervolgens is haaks op de hier aanwezige muur een sleuf van aanvankelijk ca. 1 m breed aangelegd (vlak 2) (afb. 27). In het horizontale vlak bleek een lineaire verstoring van ca. 0,6 m breed aanwezig te zijn, haaks op de muur (spoor 8). Op dit vlak (afb. 28) zijn verder enkele mergelbrokken aangetroffen die behoren tot intact muurwerk (spoor 9) of resten zijn van een vloer (sporen 10 en 11). Het onverstoorde deel van de put liet sporen van vuur zien in de vorm van houtskool en verbrande oranje mergel (spoor 4). Het betreft hier de top van de bruinverweerde mergel. Op het derde vlak (afb. 29) bleken de blokken mergel (sporen 9, 13 en 14) in het noordelijke deel van de sleuf naar het noorden naar beneden te kantelen. Deze blokken waren duidelijk omgevallen als gevolg van een instorting aan de noordzijde van het kasteel. Parallel aan de muur bleek op dit vlak een elektriciteitskabel aanwezig te zijn (spoor 16).

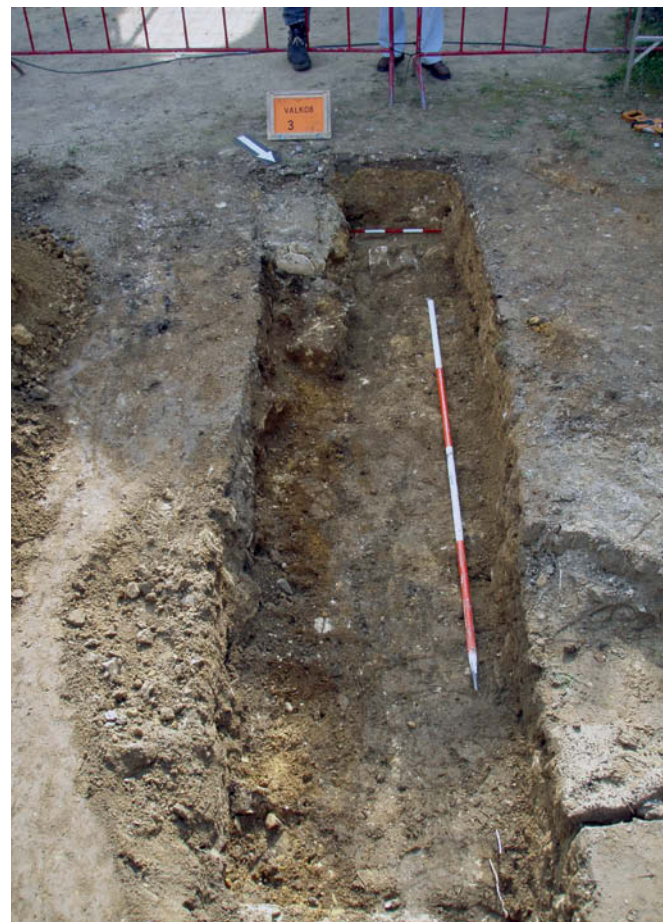
Afb. 27 Het tweede vlak van put 1 met op de achtergrond enkele losse mergelbrokken.

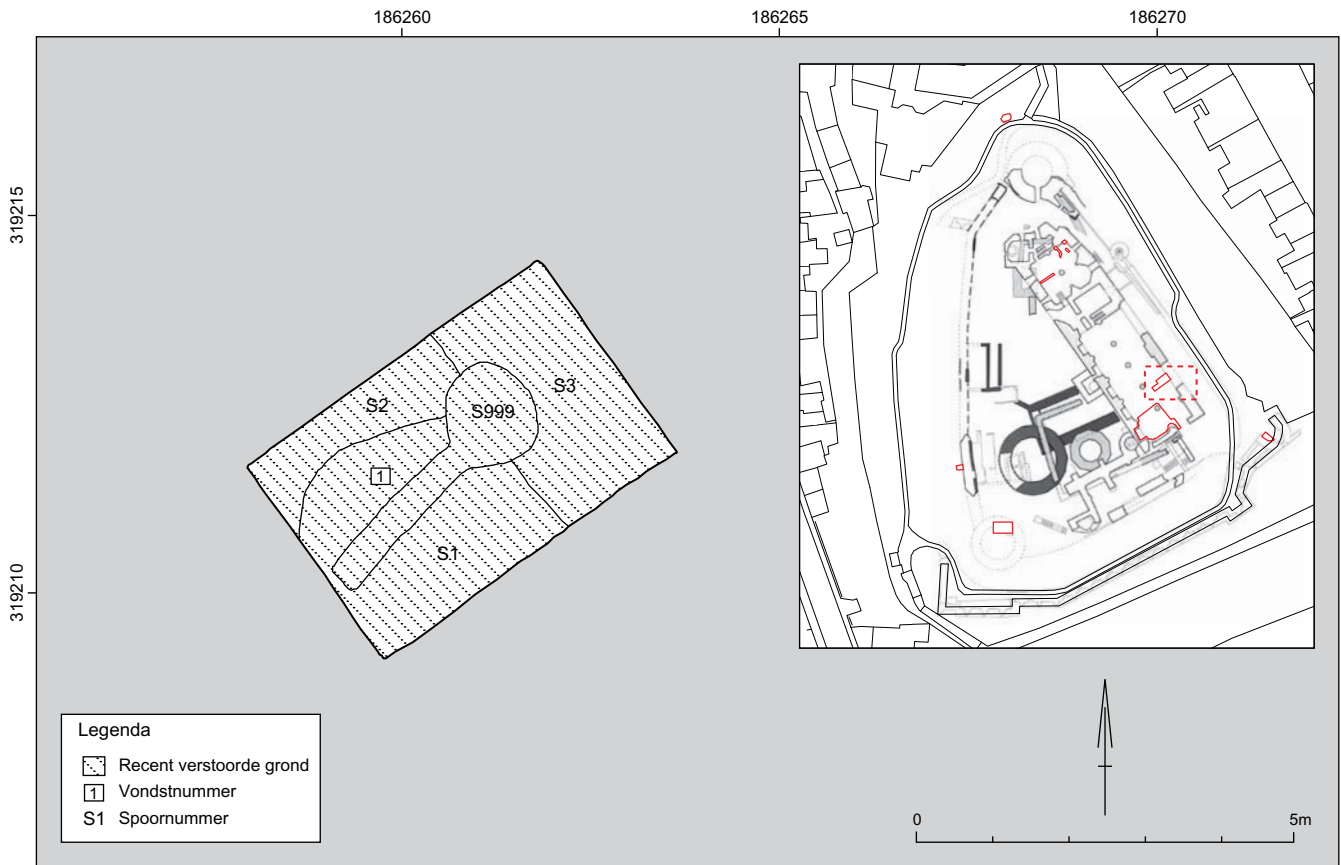
Afb. 28 De in put 1 op vlak 1 aangetroffen fenomenen.

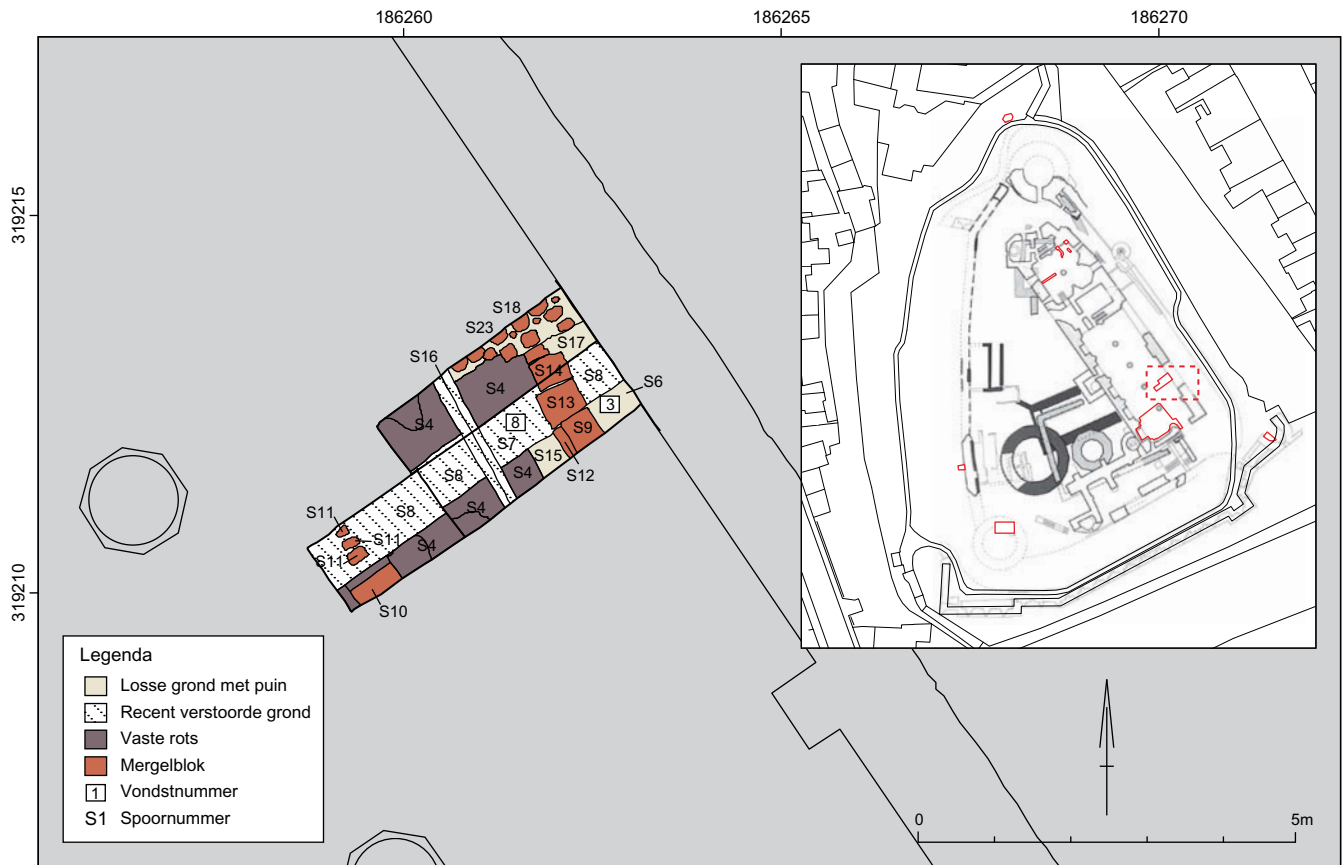
Afb. 30 De in put 1 op vlak 3 aangetroffen fenomenen.

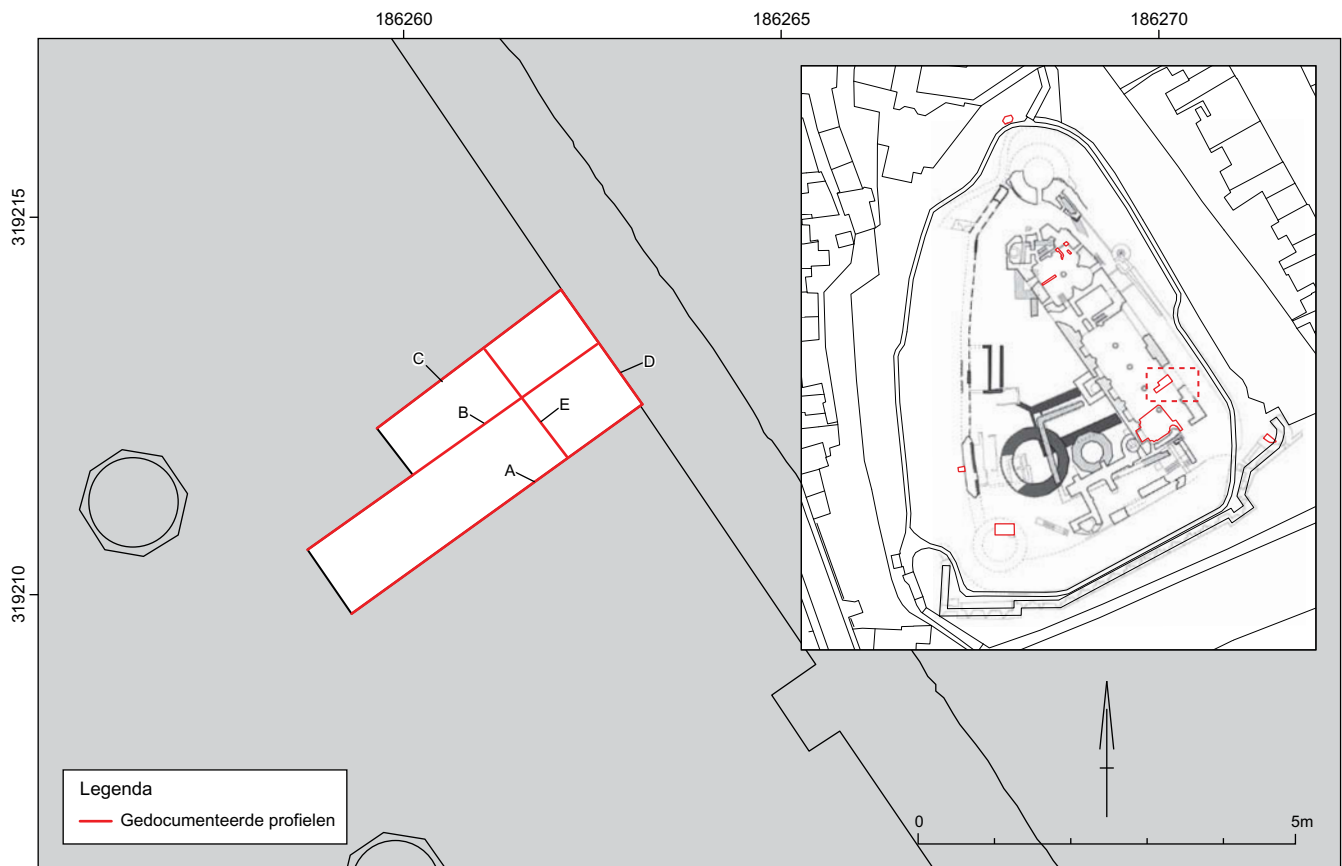
Afb. 31 De ligging van de profielen in put 1.

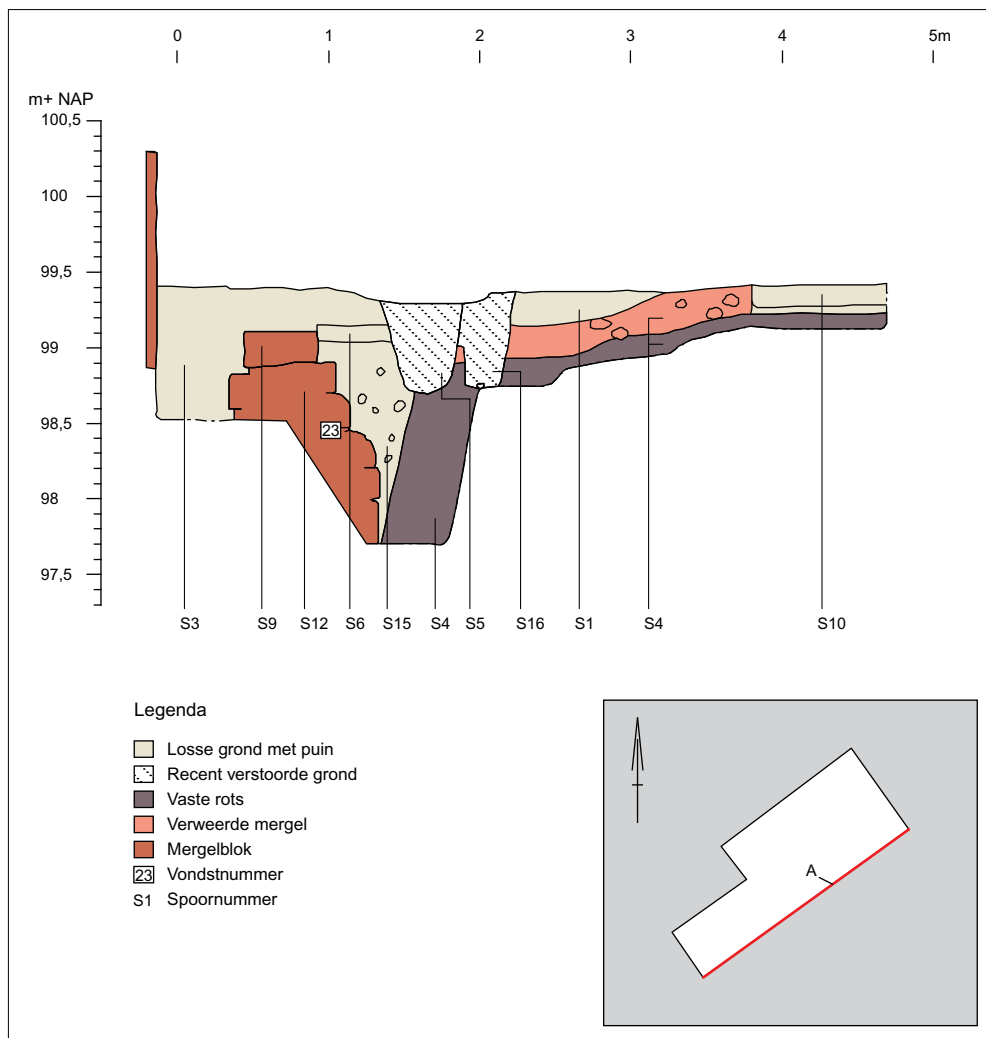
Afb. 32 Het oostprofiel (profiel A) van put 1 (vlak 102).

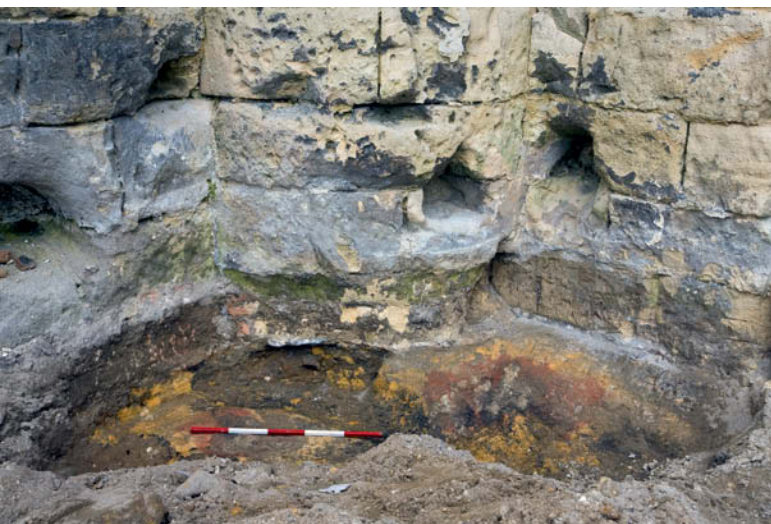
Afb. 37 Sporen van een mortellaag in een van de hoeken van de Grote Zaal.

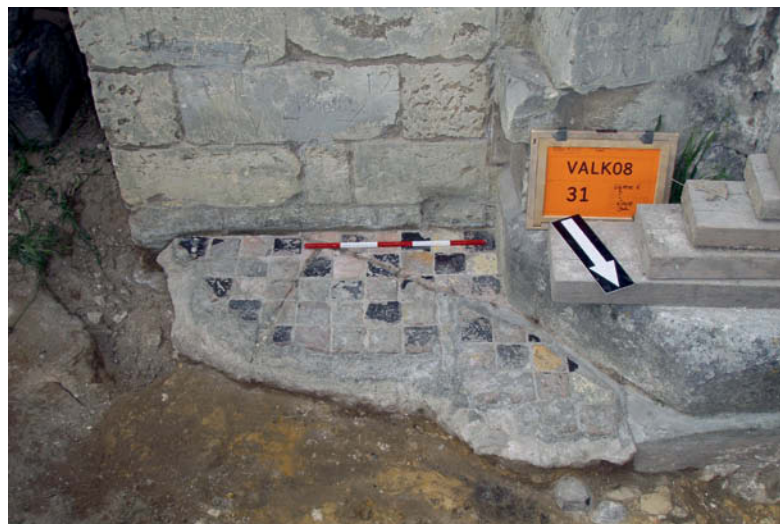
Afb. 38 Resten van een tegelvloer aan de binnenzijde van de westmuur van de Grote Zaal.

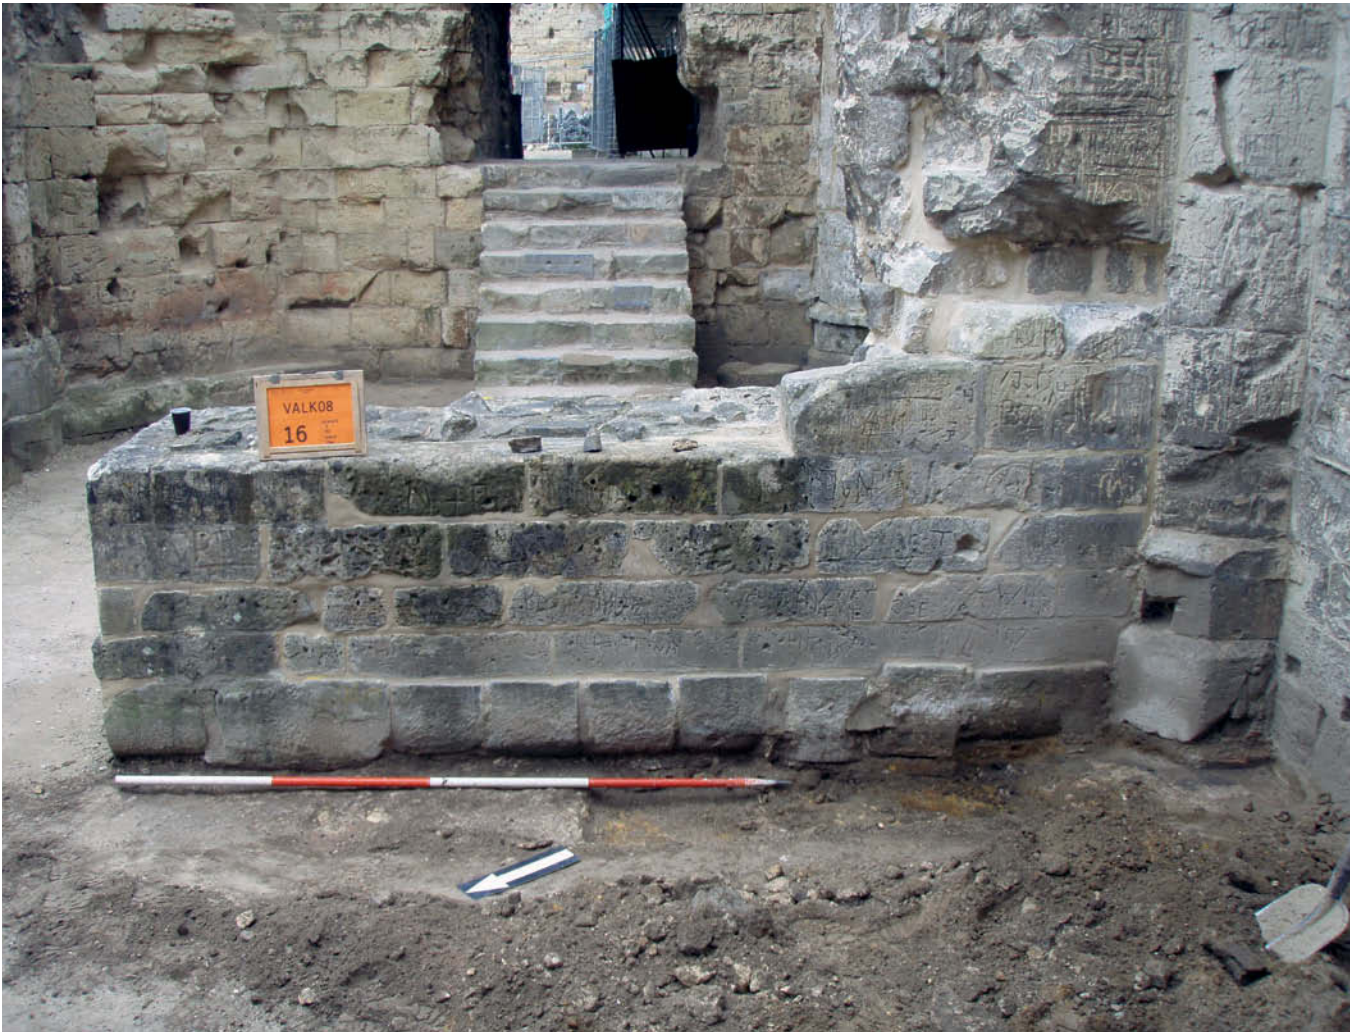
Afb. 42 De binnenmuur in de kapel ter hoogte van put 3, genomen naar het zuiden.

west-noordoost georiënteerde binnenmuur in de kapel. Deze muur bestaat uit hergebruikt bouw materiaal, zoals consoles en mergelblokken van verschillend formaat. Het bewaarde muurwerk is vijf lagen hoog (top op 99,05 m NAP). Voor de muur zijn resten kalkspecie aangetroffen. Vermoedelijk hebben hier vloertegels op gelegen. De muur staat op een laag vette kalkspecie, die direct op de vaste rots is aangebracht (afb. 42 en 43). Vermoedelijk dateert de muur uit de Tachtigjarige Oorlog, toen er in de kapel soldatenbarakken werden gebouwd.

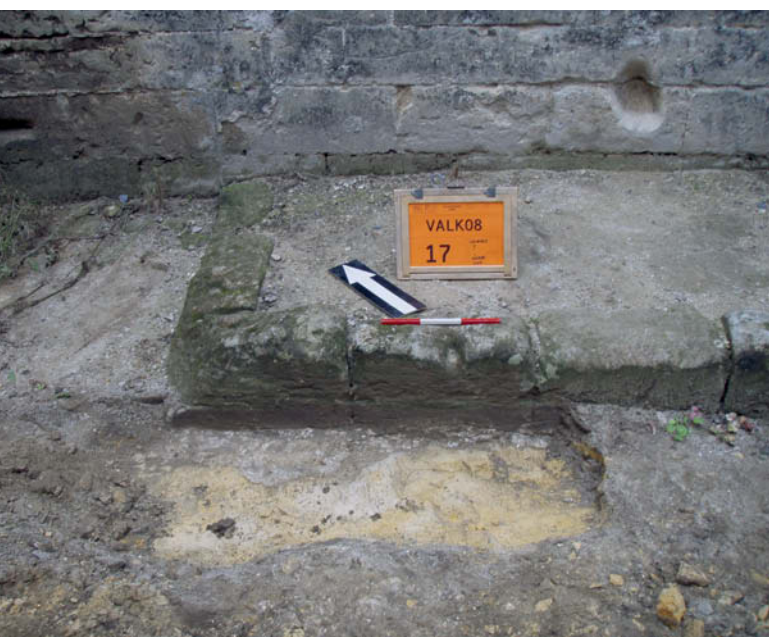
Afb. 45 De fundering van het altaar ter hoogte van put 4, genomen naar het oosten.

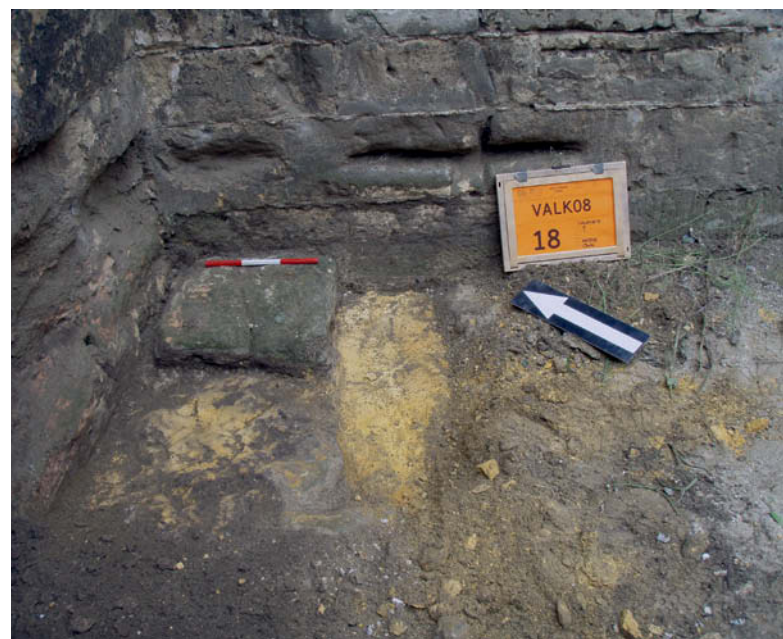
Afb. 47 De in de kapel ter hoogte van put 5 gevonden mergeltegels, genomen naar het oosten.

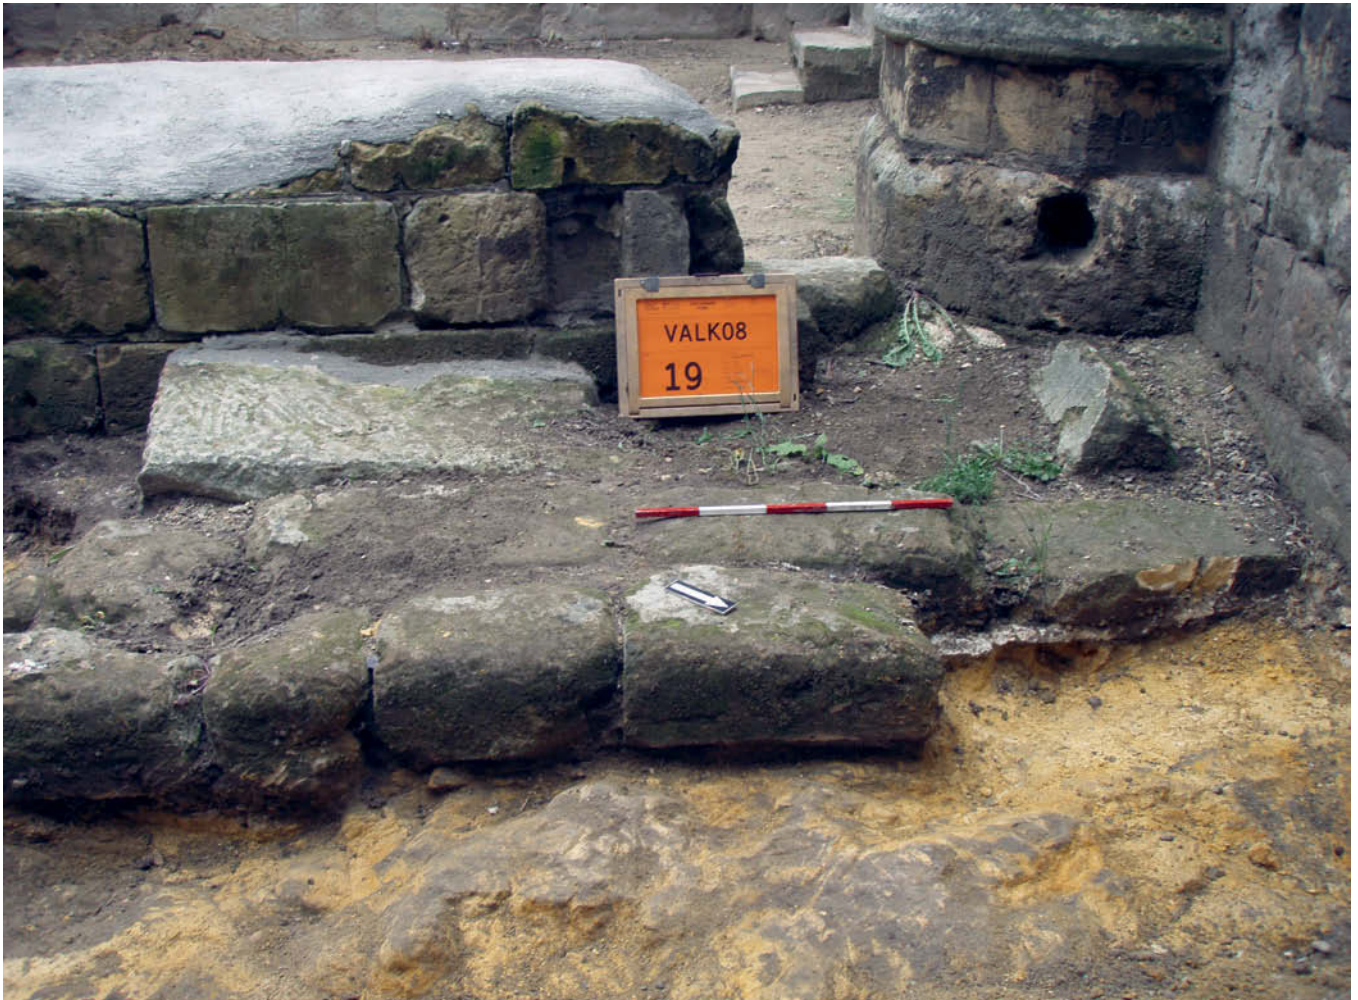
Afb. 49 Restant van de uit mergelblokken opgebouwde vloer in de kapel ter hoogte van put 6, genomen naar het westen.

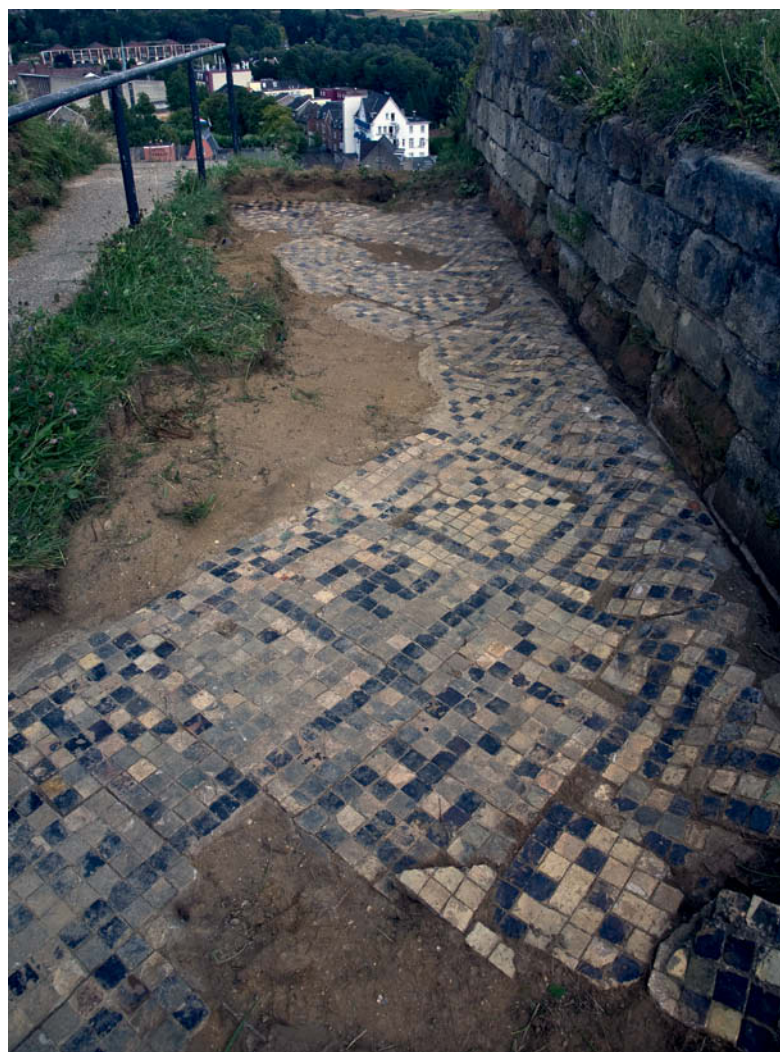
Afb. 53 De met swastikamotieven gedecoreerde tegelvloer op de eerste verdieping van de zijvleugel gezien vanuit het westen.

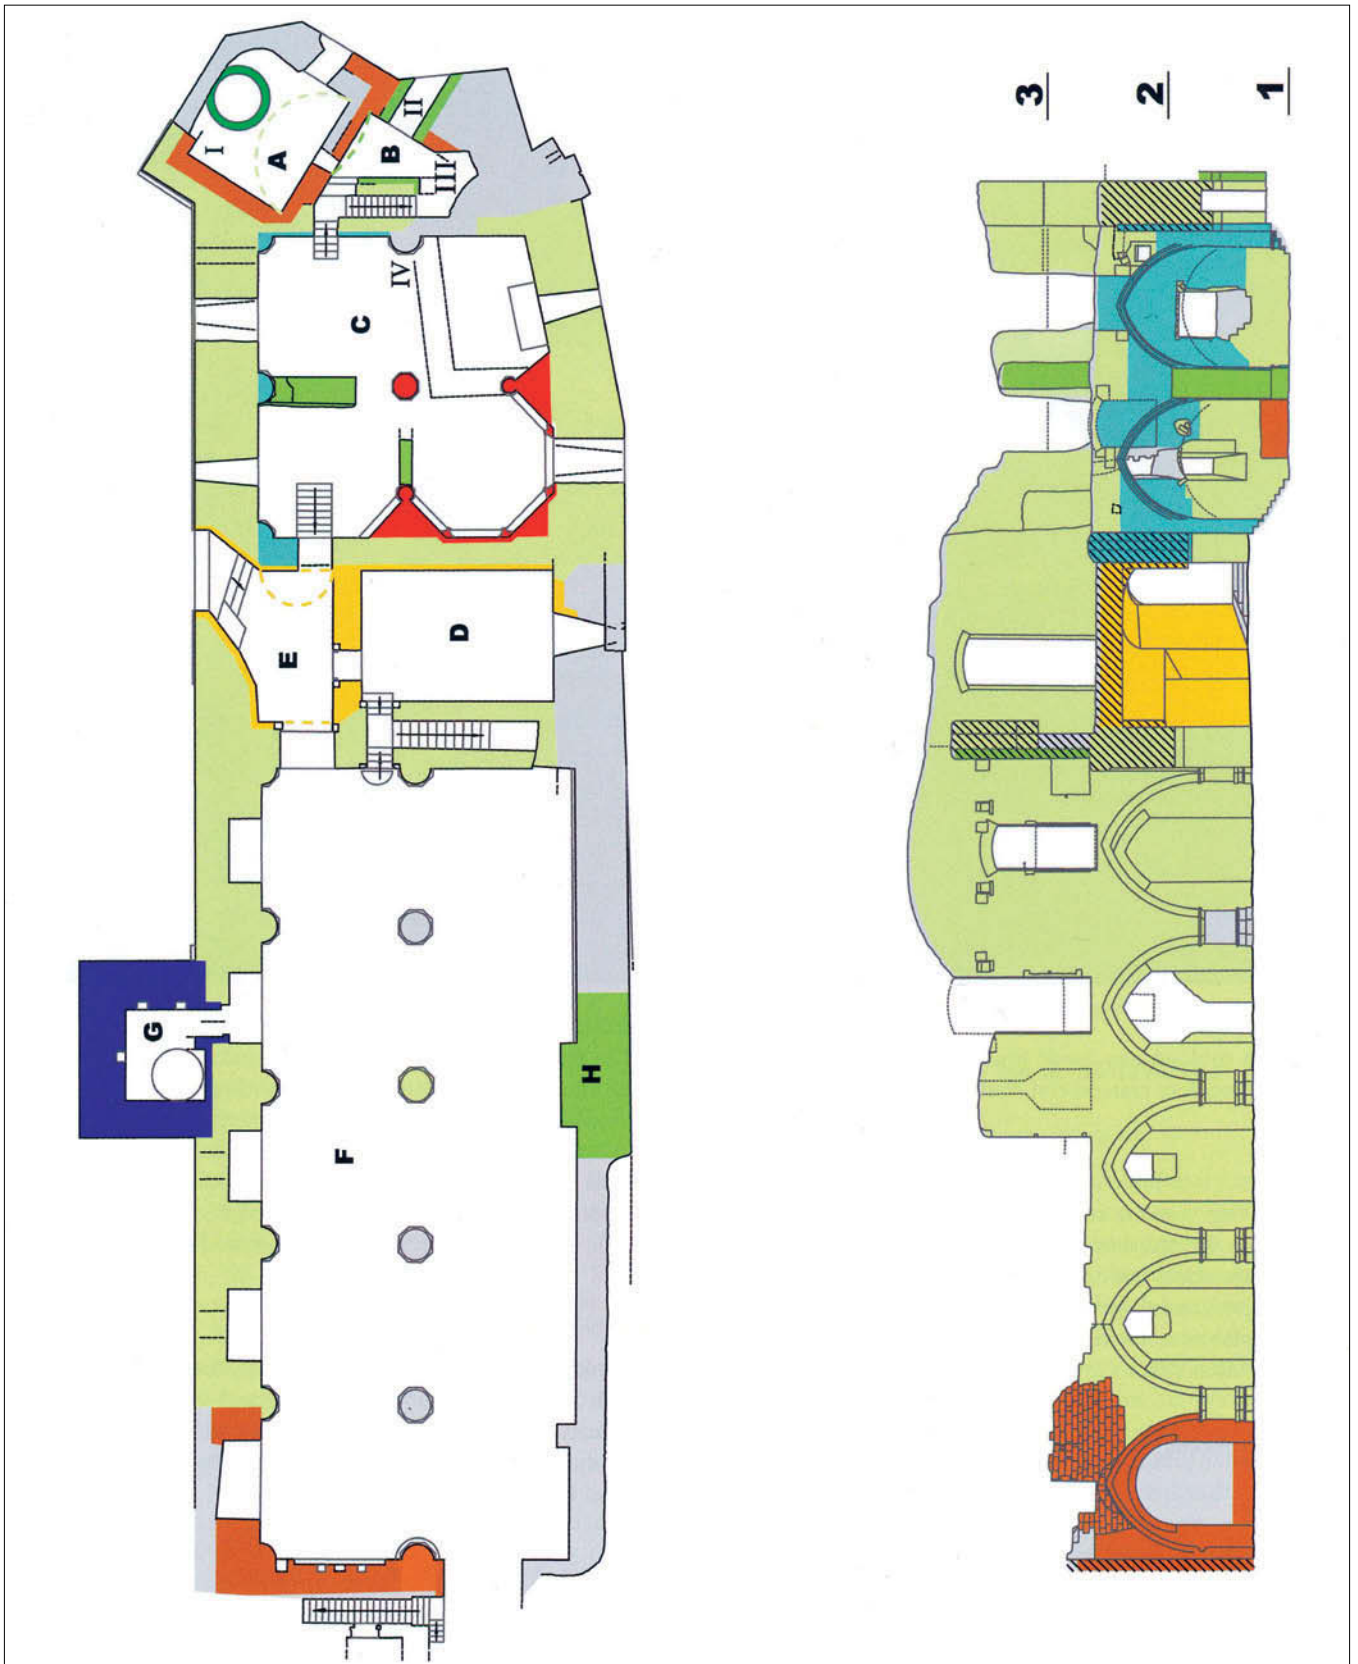
Afb. 55 Plattegrond en langsdoorsnede van de hoofdvluegel met waargenomen bouwfasen. Legenda: lichtgroen, late 12e/13e eeuw; donkerblauw, 14e eeuw; lichtblauw/rood/oranje, 15e-vroege 16e eeuw; groen, Tachtigjarige Oorlog (1568-1648); donkergroen, onbekende datering (bron: Soengerath 2010).
