Rapportage
Archeologische
Monumentenzorg

De Oostmolen te Mijnsheerenland

*Archeologisch en bouwhistorisch onderzoek
in de gemeente Binnenmaas in maart 2011
J. van Doesburg, J.W. de Kort & G. Troost*

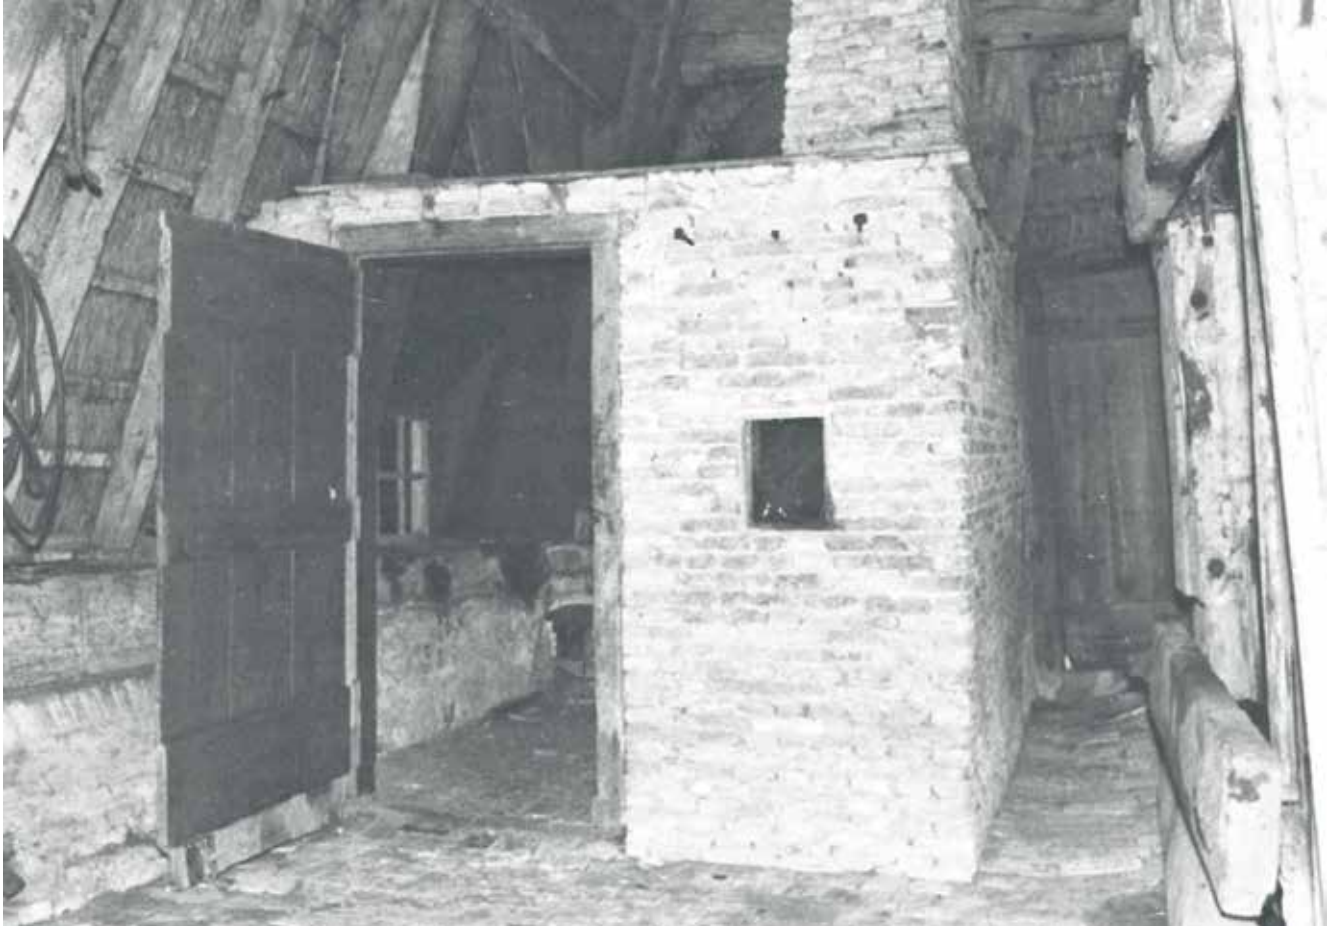
Afb. 11. Het gemetselde stookhok in de ondertoren van de Zandwijkse molen (bron: Zoetmulder *et al.* 1974, 121).

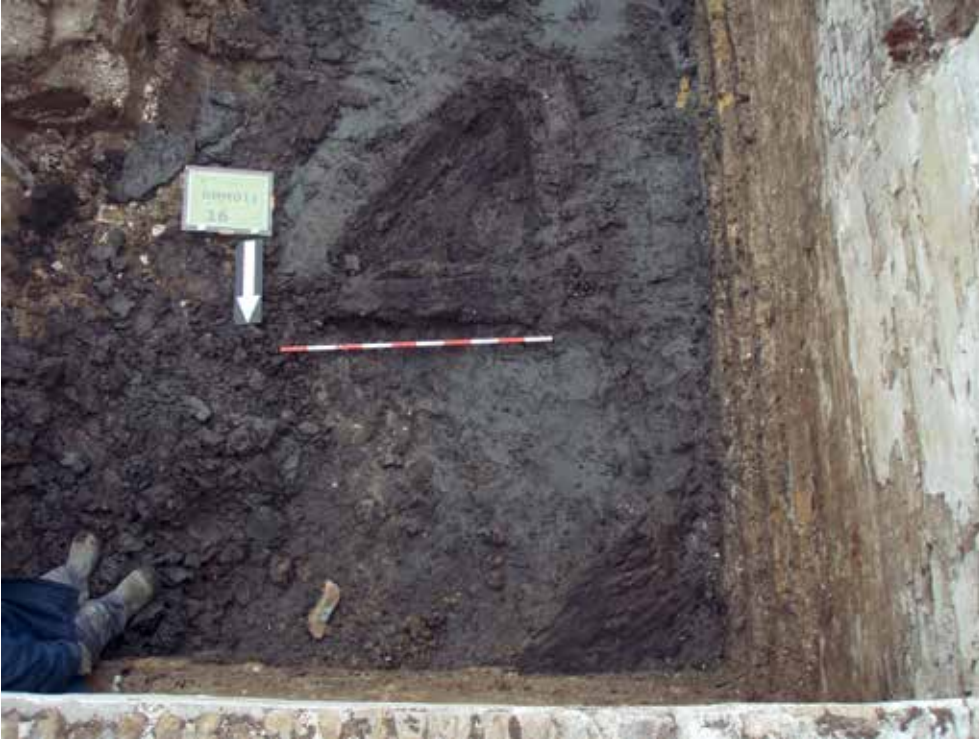
Afb. 18. Plaatfundering in de hoeken van het muurwerk.

De basis van de fundering van spoor 1 is vastgesteld op circa 1,0 m –NAP. Onder deze fundering zijn op de hoeken houten balken (platen) vastgesteld die onder een hoek van 45 graden zijn neergelegd (sporen 34 en 43). Deze plaatfundering lijkt niet onderheid te zijn, hoewel dit slechts gecontroleerd is door een pen van circa 30 cm onder de plaat te steken. Het bleek niet mogelijk deze balken te bemonsteren voor dendrochronologische datering. Op basis van, voor de constructie niet functionele, inkepingen kon worden vastgesteld, dat het hier om hergebruikt hout gaat (afbeelding 18).

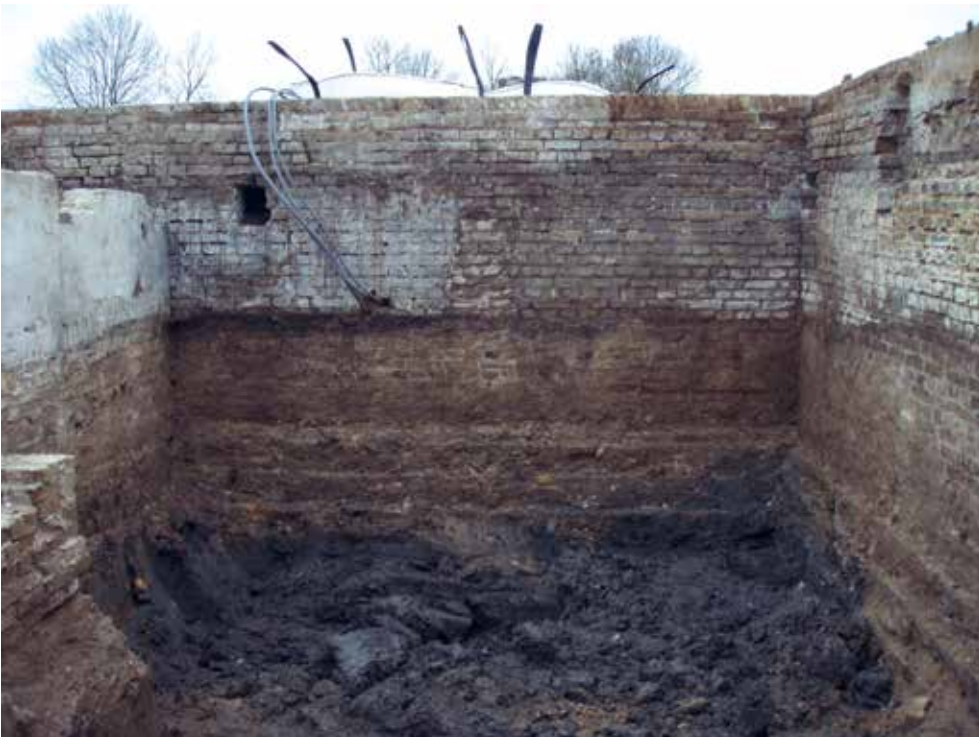
Afb. 19. Zuidwestelijke binnenzijde van de fundering. Van een gefaseerde ophoging van de fundering lijkt geen sprake.

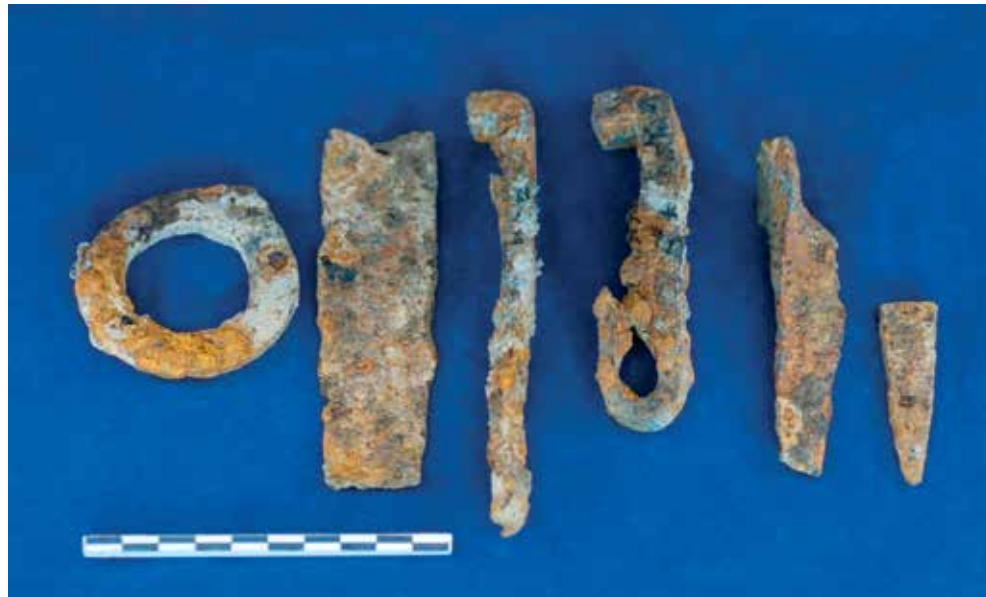
Afb. 20 Vondstnummer 14: enkele van de vele ijzeren objecten uit de kleilaag onder de molen, waaronder een complete en een fragment van een kamnagel (rechts).

De ijzervondsten kunnen worden toegeschreven aan een houten voorganger van de huidige molen. De nagels zijn afkomstig uit de balken waaruit de voorganger van de huidige molen was opgebouwd en het loopwerk. De kamnagels zijn gebruikt om de kammen van het kamrad vast te zetten (zie afbeelding 24).

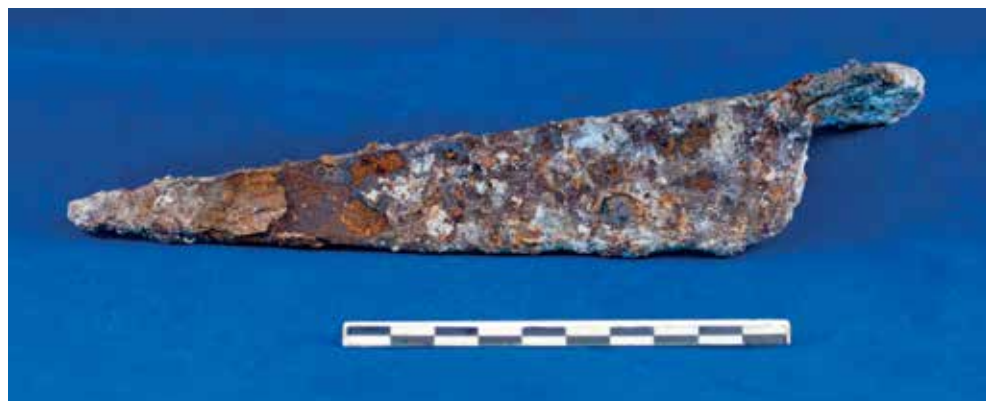
Afb. 21 IJzeren kamnagel (vondstnummer 5).

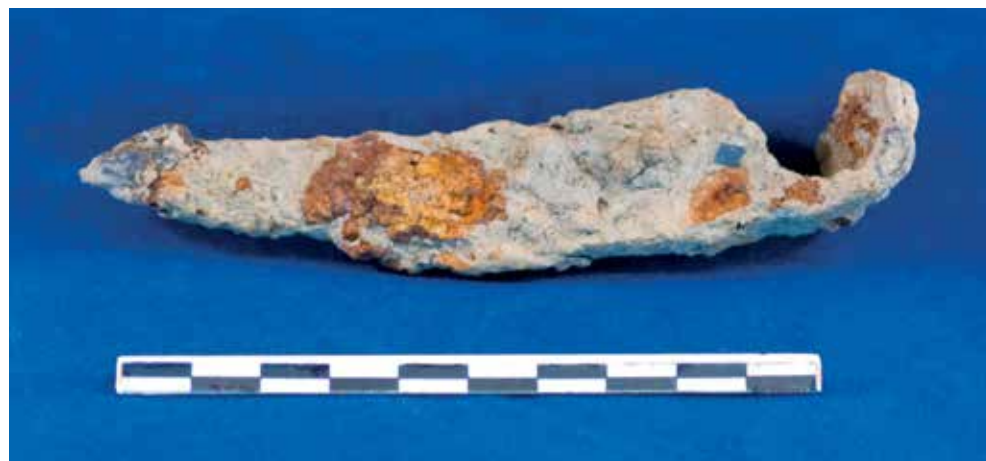
Afb. 22 IJzeren kamnagel (vondstnummer 12).

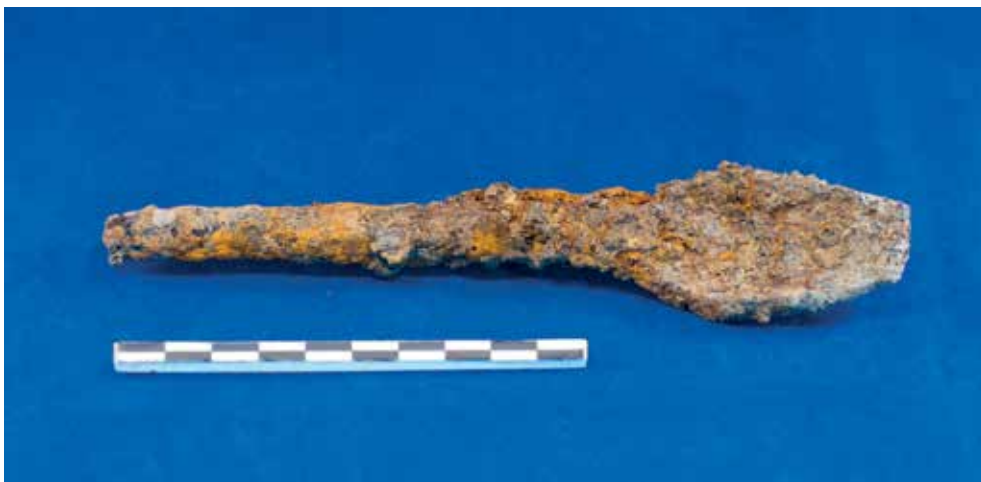
Afb. 23 IJzeren lepelboor (vondstnummer 11).

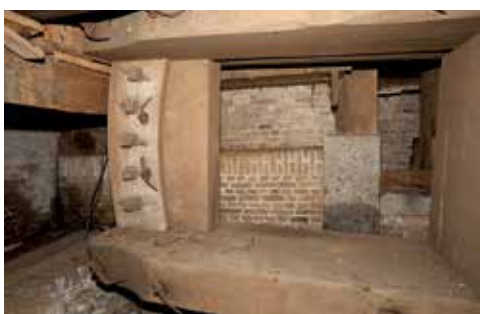
Afb. 24 Binnenkant van de Oostmolen met ijzeren kamnagels.
