Rapportage  
Archeologische  
Monumentenzorg

215

# Doxaal van de domproost

*Een gecombineerd archeologisch en bouw-  
historisch onderzoek in de Maartenskerk  
te Doorn in februari 2011*

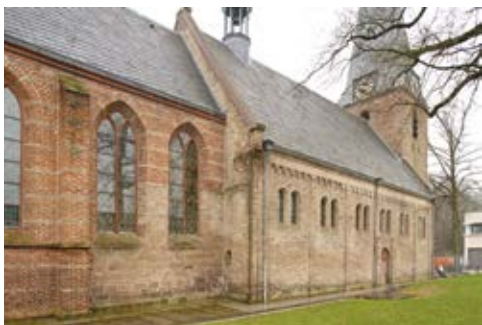
Afb. 2.2 De Maartenskerk vanuit het noordoosten in 2011.

De Maartenskerk kent een lange bouwgeschiedenis die mogelijk teruggaat tot in de negende eeuw (afb. 2.2).<sup>12</sup> De in de *Goederenlijst van Sint Maarten* genoemde kerk en eerste opvolger(s) waren hoogstwaarschijnlijk van hout. Sporen van een dergelijk houten kerkgebouw zijn bij de opgraving niet aangetroffen. Rond deze houten kerk werd, zo heeft het onderzoek aan de noordzijde van het kerkplein uitgewezen, vanaf de late negende of tiende eeuw begraven.<sup>13</sup> In een latere fase werd de houten kerk vervangen door een tufstenen bouwwerk. De oudste bouwdelen van de huidige Maartenskerk dateren uit de twaalfde eeuw. Deze tufstenen zaalkerk bestond uit een rechthoekig schip en een smaller, kleiner koor met waarschijnlijk een halfronde koorsluiting. De bouw van de kerk kan mogelijk op het conto van de domproost worden geschreven. Het kerkhof werd in deze periode omgeven door een muur die eveneens van tufsteen was. Opmerkelijk, aangezien de kostbare steen vanuit de Eifel moest worden aangevoerd. Vanaf 1828 is het kerkhof niet meer gebruikt als begraafplaats.

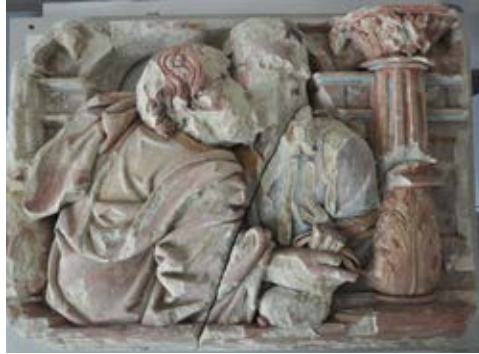
Afb. 2.3 Vondsten uit 1996: reliëf uit ca. 1525 met afbeelding van de Judaskus.

van zes polychroom beschilderde reliëfs met religieuze voorstellingen, waaronder de Judaskus en Veronica met zweetdoek (afb. 2.3).<sup>16</sup> Deze reliëfs dateren uit ca. 1525. Verder zijn er enkele stukken bouwbeeldhouwwerk gevonden in de vorm van een knielende edelman en een vrouw. Deze stukken zijn ouder en dateren uit de late vijftiende eeuw. De ogen, neus en mond van de afgebeelde menselijke figuren zijn afgehakt of beschadigd, wat suggereert dat de beelden ten prooi zijn gevallen aan de verwoestingen van de Beeldenstorm en de Reformatie. Waarschijnlijk zijn ze na die tijd, dus na 1585, in de torenbodem begraven.

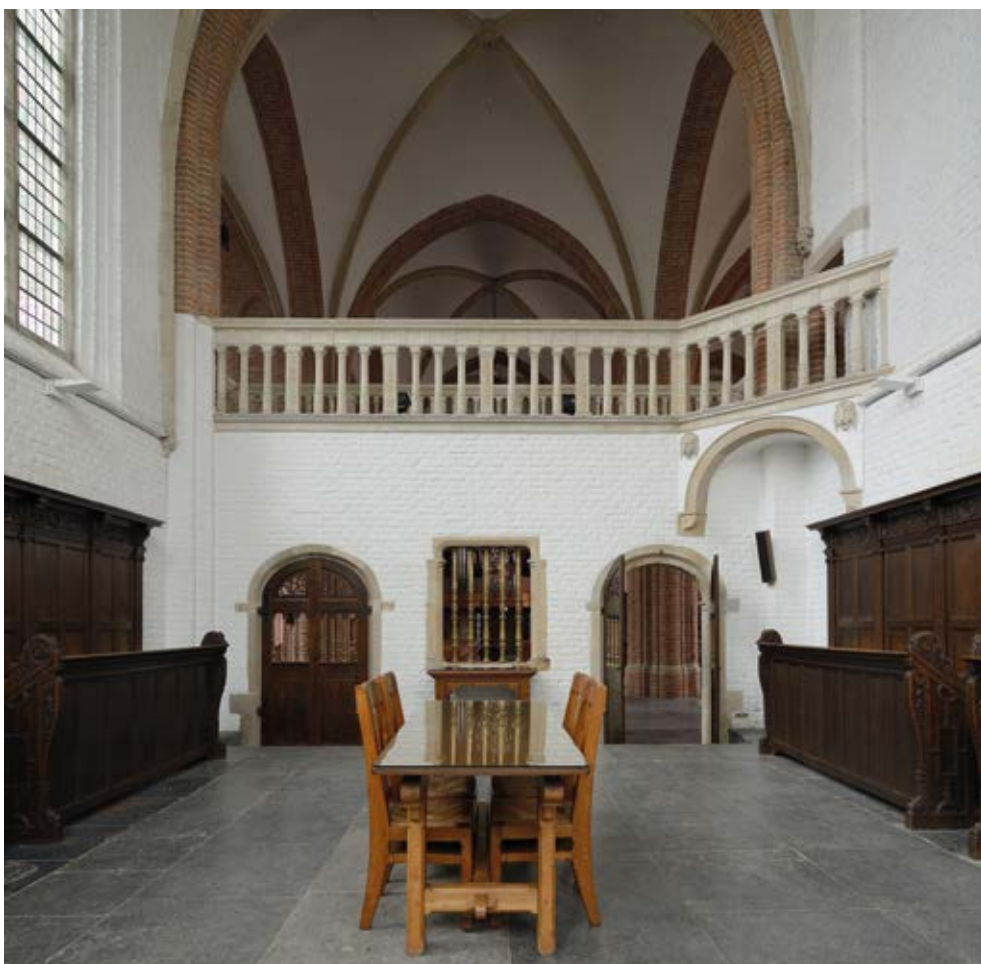
Afb. 2.4 Doxaal van de Cunerakerk in Rhenen, gezien vanaf de koorzijde. Aan de rechterzijde bevindt zich de opgang naar de galerij (foto: J. Stöver).

De laat-vijftiende-eeuwse stukken bouwbeeldhouwwerk zijn waarschijnlijk afkomstig van wandepitafen/memoriestukken. De overige stukken met polychrome decoratie zijn hoogstwaarschijnlijk afkomstig van een doxaal. Dit is een wand of hek met een galerij of tribune, meestal opgericht tussen schip en koor.<sup>17</sup> De afscheiding was meestal voorzien van een verhoogde tribune, bereikbaar via een of twee trappen met een borstwering aan de koor- en schipzijde. De borstwering aan de schipzijde was meestal fraai versierd met scènes uit het leven of lijden van Christus. Het doxaal diende om de ruimte van de geestelijken (koor) te scheiden van die voor de leken (schip) (afb. 2.4).

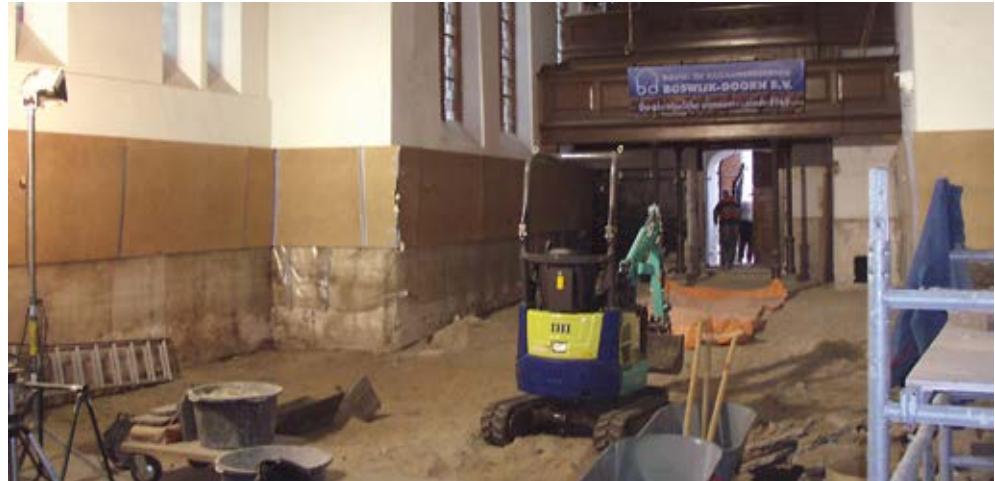
der met tongewelf, en enkele stukken muurwerk waargenomen (afb. 2.5). Het gewelf van de grafkelder is intact, aan de westkant is een subrecte kleine opening aanwezig. Bij eerder uitgevoerde verbouwingwerkzaamheden in 1924 zijn menselijke skeletresten en delen van kapotgeslagen grafzerken via dit gat in de grafkelder gedeponeerd.

Ter hoogte van de overgang van schip en koor zijn delen van muurwerk zichtbaar. Het muurwerk bestaat uit buitenschilden van rechthoekig bekapte tufsteenblokken met daartussen vulwerk (tufsteenpuin, mortel en veldkeien). De muurresten zijn aan de zichtzijden voorzien van een pleisterlaag. De muurdelen lijken tot dezelfde bouwfase te behoren als het twaalfde-eeuwse tufstenen schip. Het gaat om resten van een triomfboog die bij een eerdere verbouwing van de kerk grotendeels is weggehakt.

Afb. 2.5 Situatie in het koor voorafgaand aan het onderzoek. Met oranje plastic is de centraal gelegen grafkelder afgedekt. Foto genomen naar het oosten.

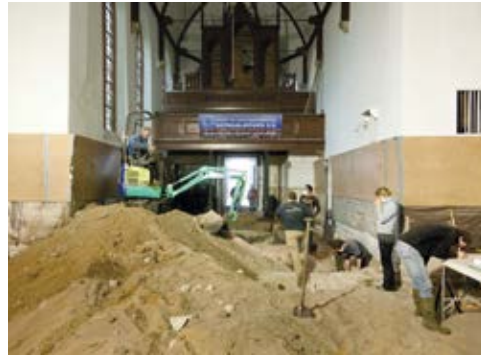
Afb. 3.1 Het onderzoek in volle gang. Op de voorgrond de graafmachine omringd door veldmedewerkers met mondkapjes tegen het stof. Foto naar het oosten.

Bij het onderzoek is gebruikgemaakt van een graafmachine met een vlakke bak. Deze heeft delen van het vlak laagsgewijs ontgraven en bij het handmatig opgraven vrijgekomen grond afgevoerd (afb. 3.1). Een deel van het grondwerk moest vanwege de beperkte manoeuvreerruimte en het aanwezige muurwerk handmatig worden verricht. Bij het uitgraven is intensief gebruikgemaakt van een metaaldetector. Tevens is het stortmateriaal afgezocht.

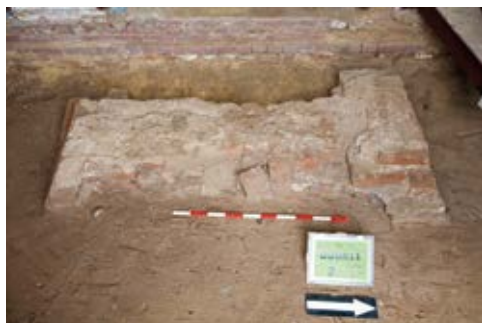
Afb. 4.6 De fundering van het bakstenen altaar in het vijftiende-eeuwse koor (spoor 1).

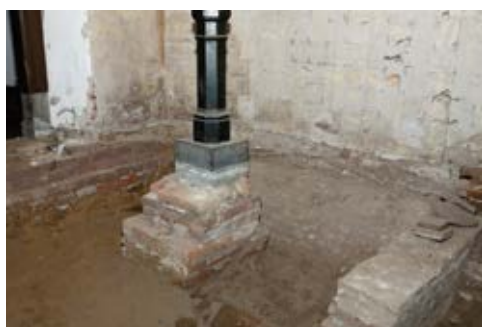
Afb. 4.8 De fundering van een van de gietijzeren palen van het balkon (spoor 13). Foto genomen naar het zuidoosten.

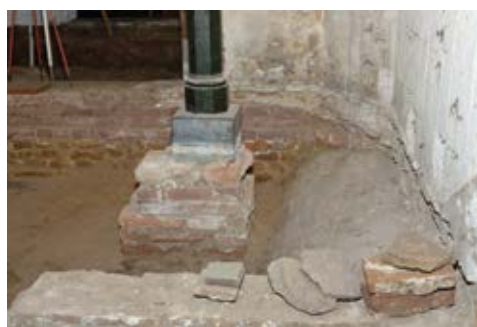
tendeels op het tongewelf is gemetseld. De bovenkant van het gewelf ligt op 7,51 m NAP (afb. 4.9). De tweede grafkelder (sporen 17 en 18) bevindt zich centraal in het koor, ongeveer halverwege de dwarsmuur en wordt doorsneden door twee van de eerder genoemde poeren. Van deze grafkelder ontbreken het gewelf en het bovenste deel van de muren. De bovenkant van het muurwerk van deze kelder varieert tussen 7,33 en 7,15 m NAP. Bij beide grafkelders is sprake van een met baksteen dichtgezette doorgang in de westelijke muur (sporen 15 en 17). Hoewel met de uitvoerder was afgesproken dat de intacte grafkelder (spoor 14 en 15) afgesloten zou blijven, is er toch een kijkgaatje in gemaakt. Via dit gat zijn voor zover mogelijk foto's en maten genomen. Het binnenwerk van de kelder bedraagt ca. 1,75 x 2,44 m. De kelder is in het recente verleden open geweest, zo blijkt uit de inhoud en een opschrift 'HVDaal 1887'. De inhoud bestaat nog slechts uit

Afb. 4.9 Gemetselde grafkelder (spoor 14) aan de zuidoostzijde van het koor. Foto genomen naar het oosten.

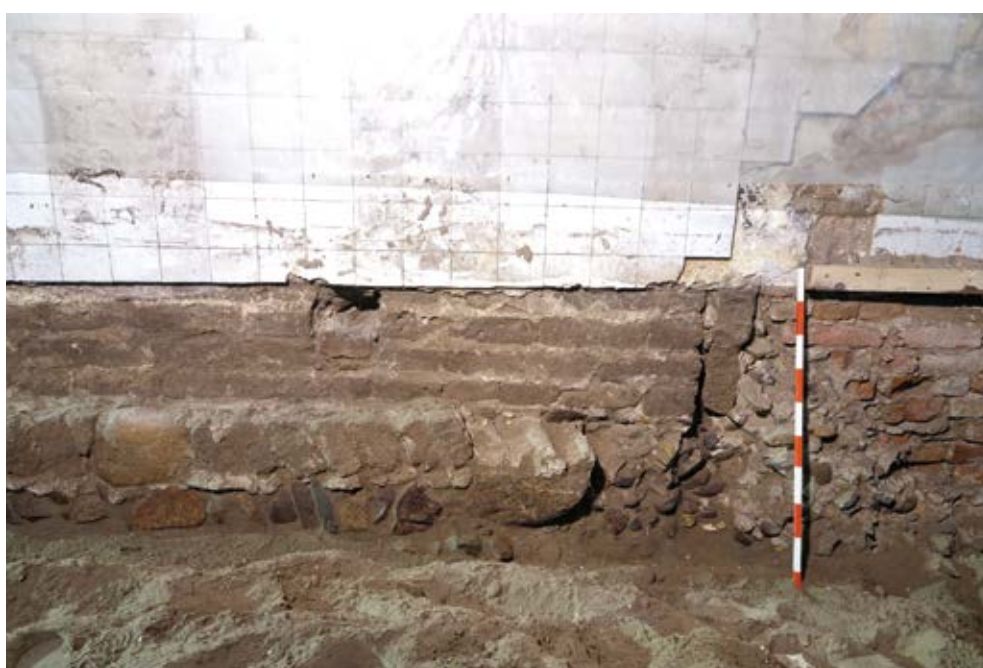
Afb. 4.10 Detail van het noordprofiel met de fundering van tufsteenbroden (spoor 21) met daaronder veldkeien (spoor 47). Rechts op de foto het kistwerk (spoor 20).

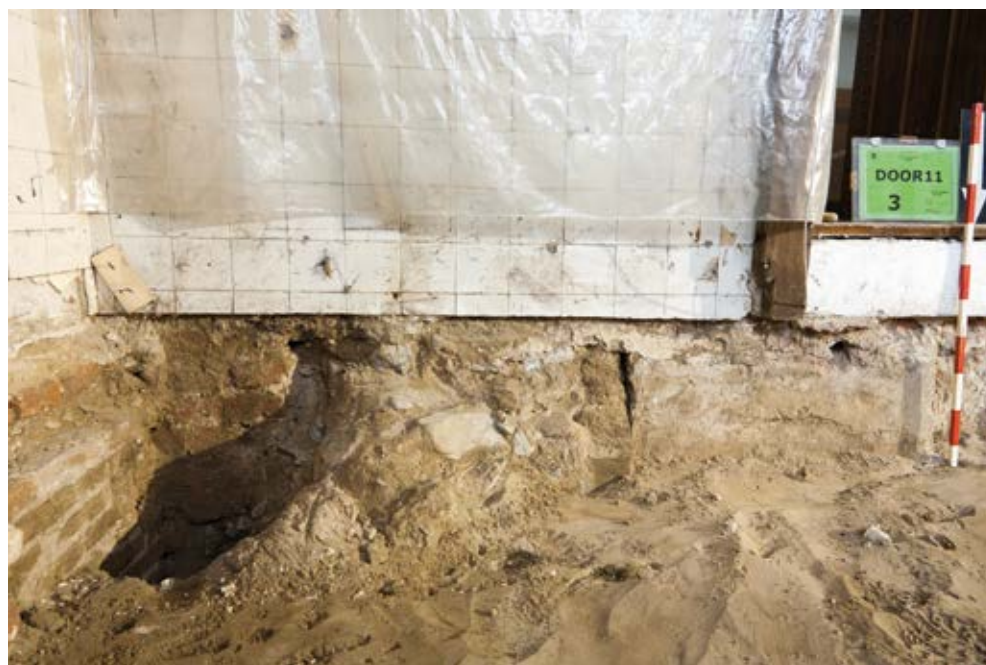
Afb. 4.11 Detail van het zuidprofiel met de aanzet van de koorsluiting (spoor 43).

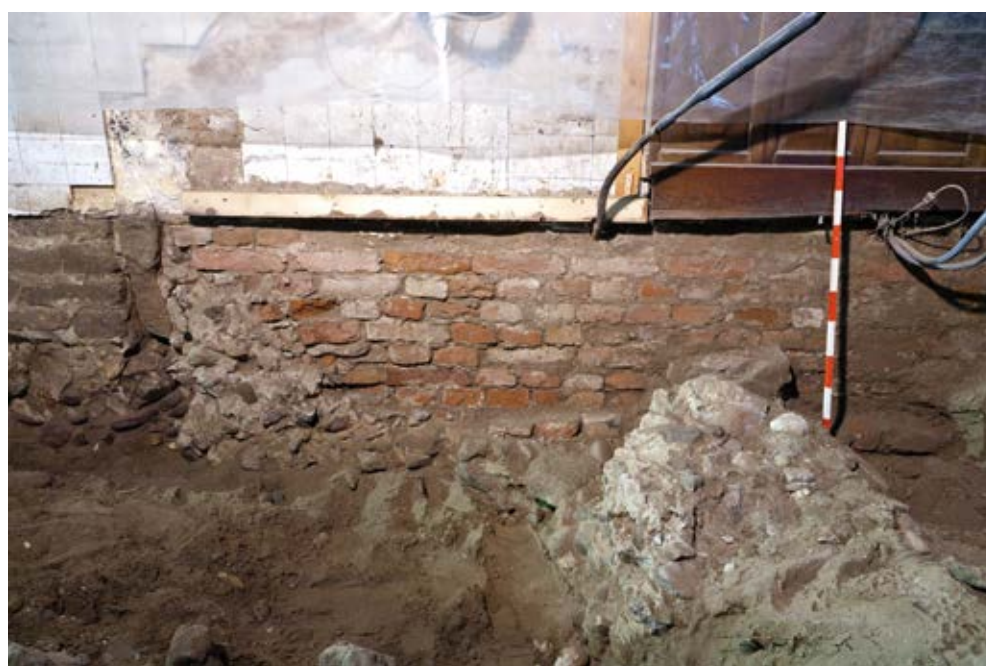
Afb. 4.12 Detail van het noordprofiel met links de aanzet van de koorsluiting (spoor 42). Onder en voor de bakstenen (spoor 30) ligt kistwerk zonder schil (spoor 20).

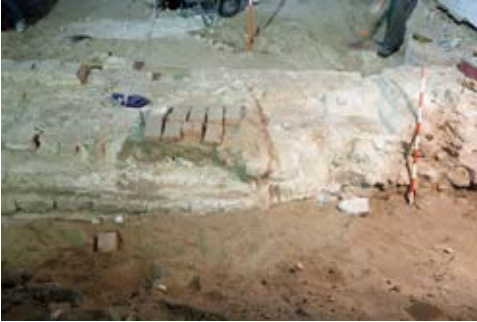
Afb. 4.13 Koppelfundering tussen het romaanse koor en het schip (sporen 27, 39 en 40). Op de voorgrond los gelegde bakstenen die mogelijk onderdeel van een vloer zijn geweest (spoor 29). Rechts op de foto de plint van de basis van de triomfboog (spoor 4). Foto genomen naar het oosten.

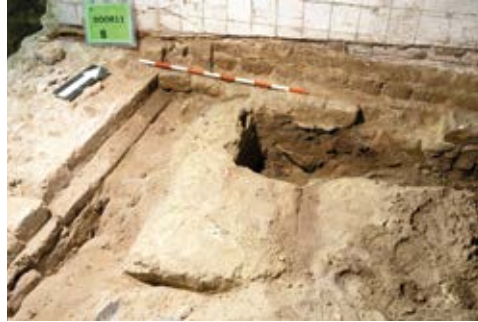
Afb. 4.14 Detail van de koppelfundering met plint van de basis van de triomfboog. Op de voorgrond een deel van de lemen vloer (spoor 25). Foto genomen naar het noordwesten.

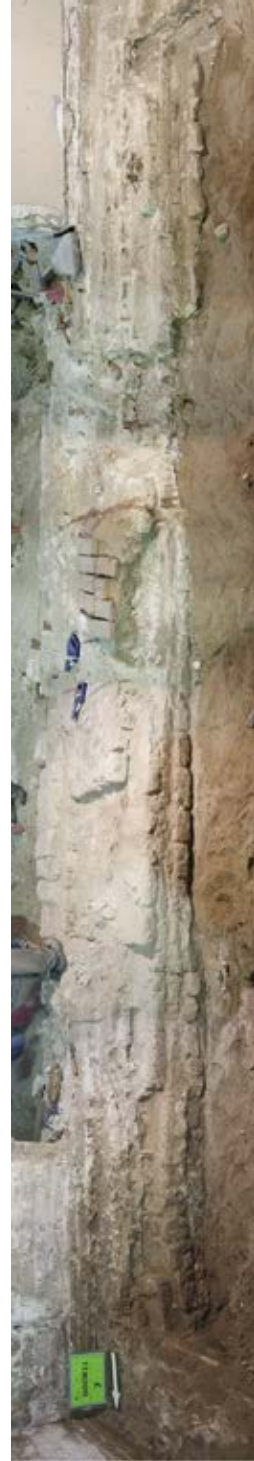
Put 1, vlak 102 (oostprofiel)

Afb. 4.15 Oostprofiel (vlak 102)

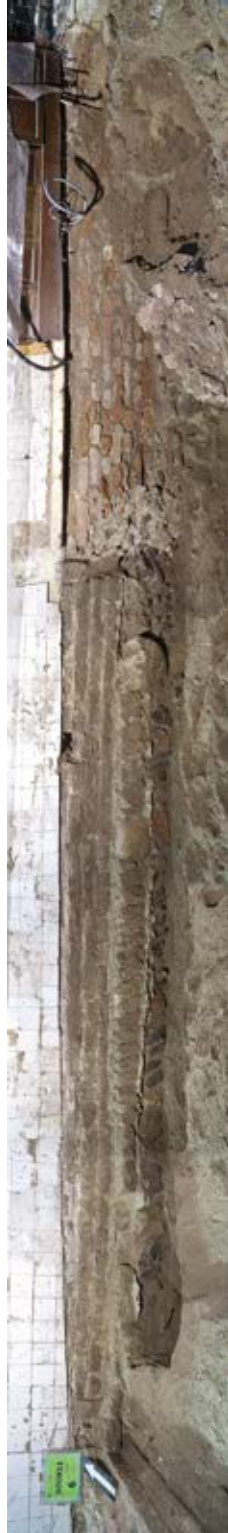
Put 1, vlak 101 (noordprofiel)

Afb. 4.16 Noordprofiel (vlak 101)

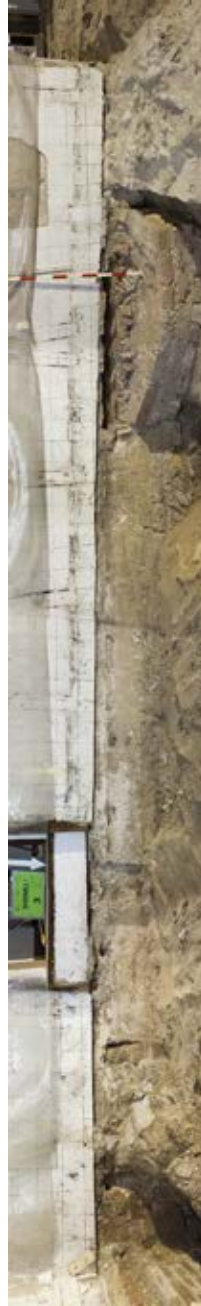
De binnenzijde van de noord- en zuidmuur van het koor zijn gedocumenteerd (respectievelijk vlakken 101 en 103.2). In beide gevallen bestaat het opgaande muurwerk uit rechthoekige blokken tufsteen. Het metselverband bestaat overwegend uit strekkend gelegde blokken tufsteen (strekken), afgewisseld door een enkel kops geplaatst blok (kop). Dit opgaande werk is opvallend gefundeerd, waarbij er een verschil is tussen de noord- en zuidmuur. Bij de noordmuur

Afb. 4.17 Zuidprofiel (vlak 103.2)

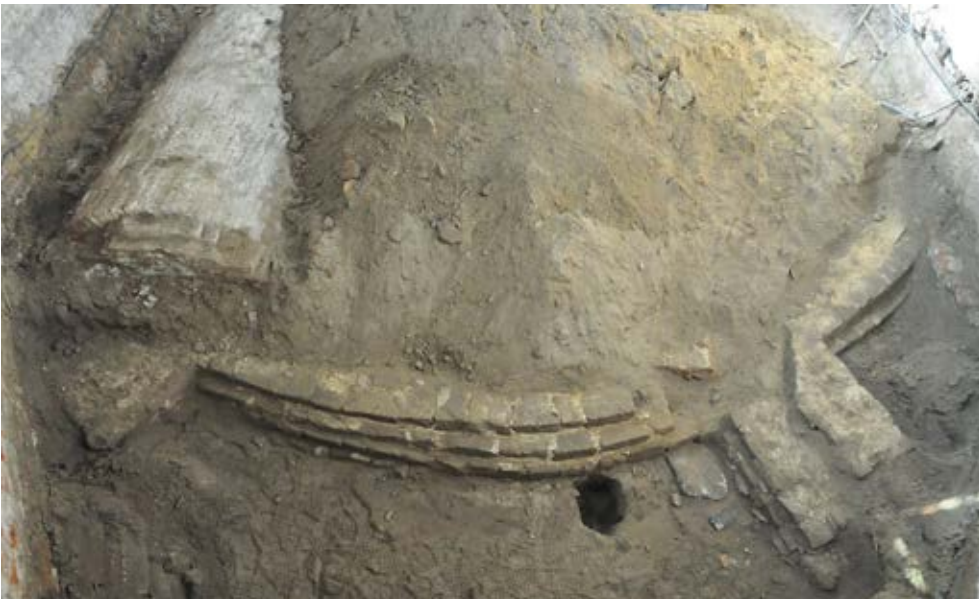
Afb. 4.19 Foto van de fundering van de koorsluiting (spoor 48) met steunberen. Foto genomen naar het westen. Links op de foto de zuidelijke grafkelder (spoor 14).

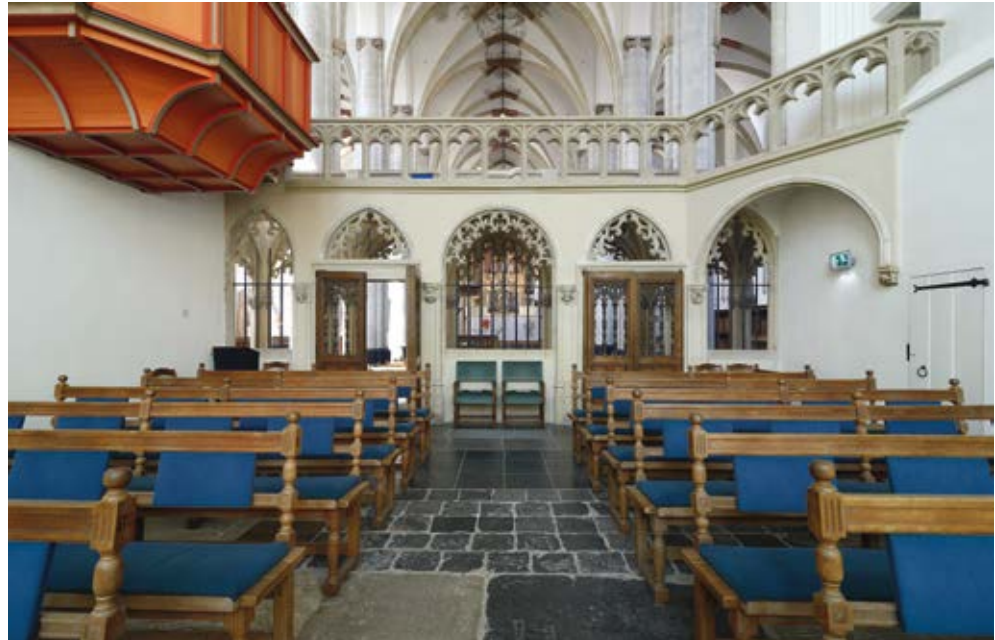
Afb. 6.2 Het doxaal van de Joriskerk in Amersfoort gezien vanaf de koorzijde. De opgang naar de galerij bevindt zich aan de rechterzijde (foto: Jos Stöver).
