Rapportage  
Archeologische  
Monumentenzorg

221

# Scheepswrak Stavoren 17

*Een overnaadse koopvaarder van rond 1500 AD.*

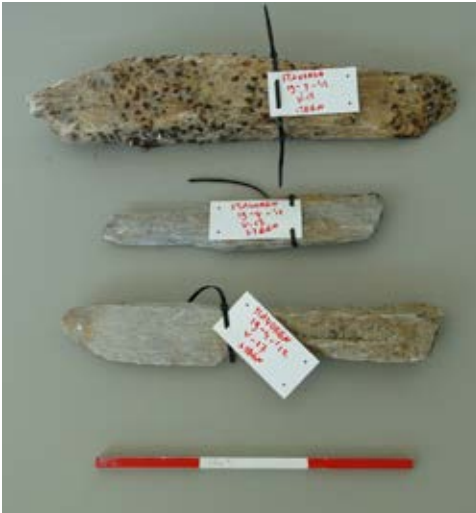
Afb. 4.15: Enkele bemonsterde half fabricaat slijpstenen (Maritiem programma, RCE).

Deze vermeende slijpstenen zijn grove, langgerekte stenen tussen de 20 en 60 cm lang. Vanwege hun lengte en breedte is het een logische keuze deze smalle halffabricaten op te stapelen in het ruim bij de stevens, waar het nauw is. De vorm, lengte en steensoort vertonen grote gelijkenis met die van bekende voorbeelden van slijpstenen op land en op zee.<sup>18</sup> Maar de stenen zijn wel uitzonderlijk laag in het schip opgesteld, tussen de wrangen, en moeilijk bereikbaar. Het is goed mogelijk dat het hier gaat om een speciaal uitgevoerde ballastlading, die langere tijd in het schip heeft gelegen. Vooral de relatief grote aantallen en verschillende vormen pleiten voor een functie als ballast. Dit sluit niet uit dat dit soort ballast nog altijd als lading (slijpstenen) kon worden verkocht. Ook hier zijn enkele exemplaren meegenomen voor verder onderzoek.

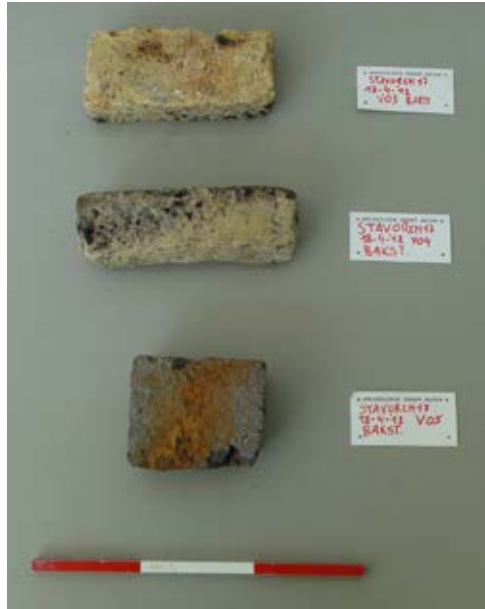
Afb. 4.16: Bakstenen die gevonden werden iets ten zuiden van de scheepsresten Stavoren 17 (Maritiem programma, RCE).

Ten zuiden van de site troffen de duikers naast gecorrodeerde metalen objecten ook bakstenen en glas aan. Van de bakstenen en het glas werden monsters meegenomen. Verdere analyse van de bakstenen toont aan dat het gaat om een mengeling van oudere 'Friese geeltjes' en machinale harde klinkers uit de twintigste eeuw (afb. 4.16).<sup>23</sup> Ook het glas stamt uit de twintigste
