## Bouwhistorische vondsten in het interieur

**In veel historische gebouwen gaan zaken schuil die herinneren aan vroeger gebruik. Beschilderde balken boven een plafond, een keitjesvloer onder de tegels of een deur achter een voorzetwand. Ze kunnen aan het licht komen bij een verbouwing. Deze brochure legt uit wat te doen als er zo'n bouwhistorische vondst gedaan wordt.**

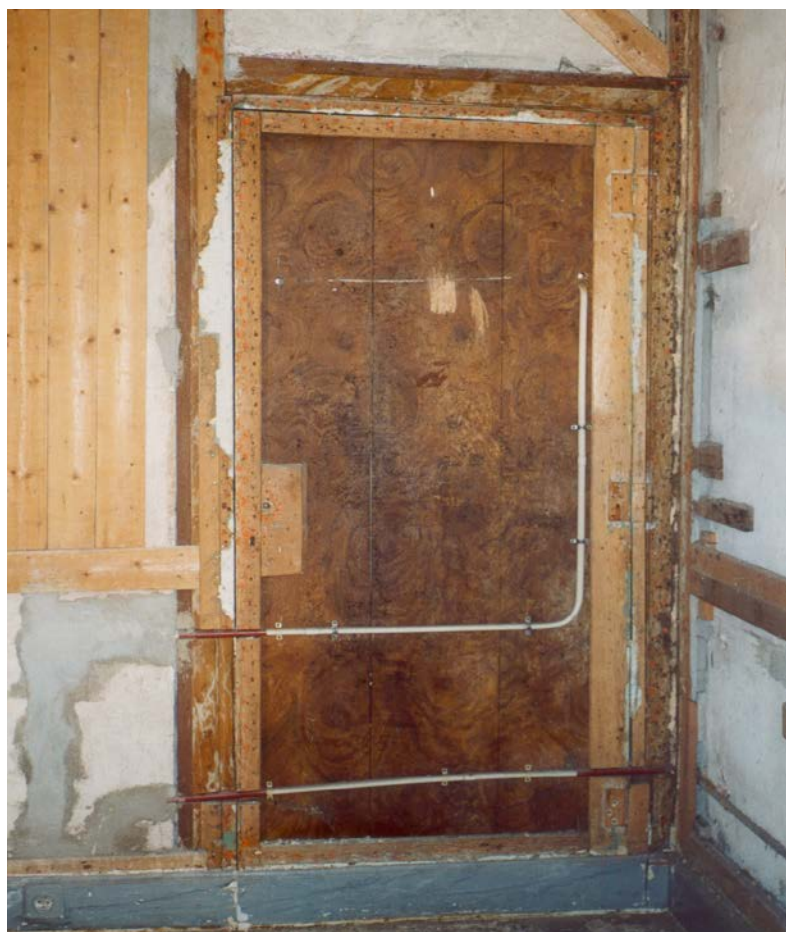
*Een bouwhistorische vondst: achter een voorzetwand bleek een deur uit de zeventiende eeuw schuil te gaan*

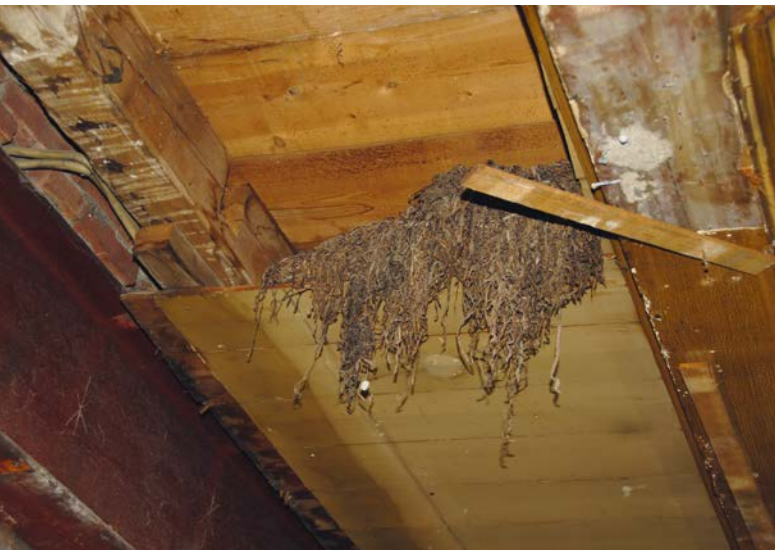
Uit het plafond komt zeegras tevoorschijn, historisch isolatiemateriaal

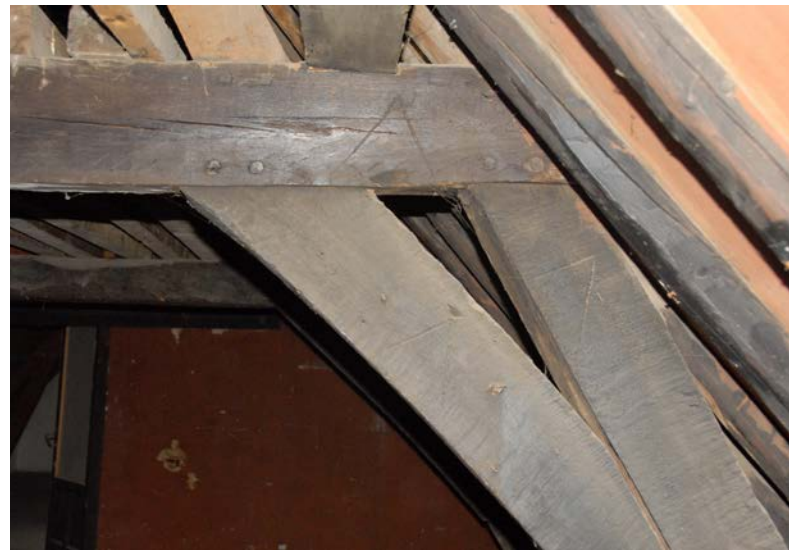
Telmerken op een houten dakconstructie

In een oud gebouw worden vaak merktekens op hout en steen aangetroffen. Vlot- of eigendomsmerken verwijzen naar handel en transport van het bouw materiaal, terwijl timmerlieden en steenhouwers hun werk signeerden met hun huismerk en in latere fasen met potlood opschriften aanbrachten. Voor de montage van houtskeletten en kapconstructies werden telmerken bij de verbindingen geplaatst.

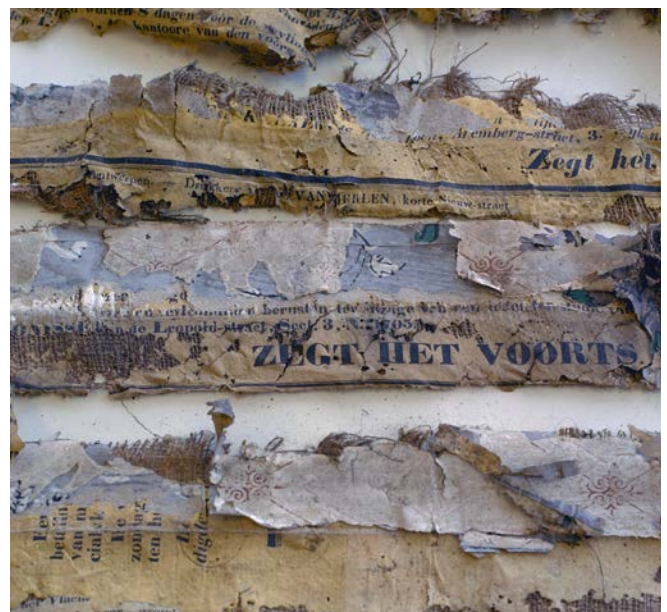
Kranten op jute, gevonden achter papieren behang

steen die bij een verbouwing in het zicht komen, zeggen iets over de ontstaansperiode. Een zogeheten osendrop kan voor de dag komen bij doorbraak van een bouwmuur. In deze smalle ruimte tussen twee gebouwen kan van alles liggen, bijvoorbeeld botten. Deze laten iets zien van het eetgedrag van eerdere gebruikers. Achter voorzetwanden kunnen stuclagen op het metselwerk schuilgaan, die soms met decoraties beschilderd zijn. Er kan sprake zijn van meerdere lagen stucwerk, in enkele gevallen zelfs leemstuc. In winkels uit de negentiende eeuw komt tegelwerk van geperst papier voor. Muurstijlen van een oorspronkelijk houten huis kunnen tevoorschijn komen in een pand dat in een latere periode 'versteend' is. Ook duiken in wanden nissen en deuren op. Oude kranten achter bijvoorbeeld behang of ter afdichting van gaten en scheuren maken altijd nieuwsgierig. Vaak staat de publicatiedatum erop.

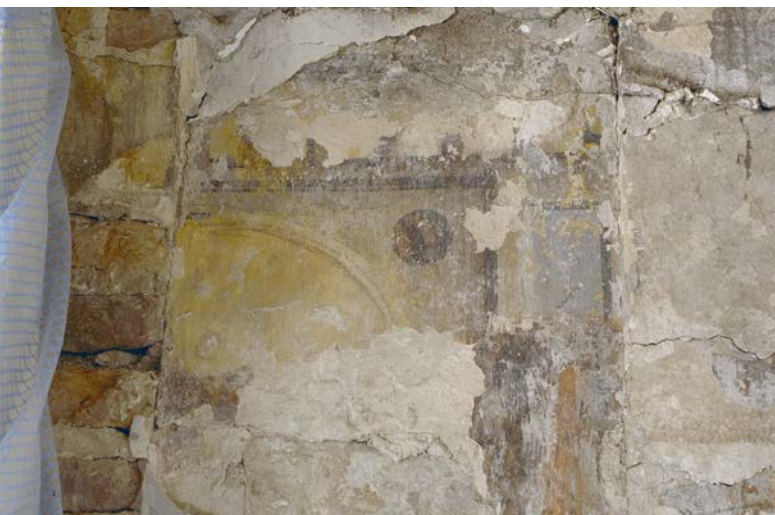
Achter weggebroken stucwerk verschijnt een muurschildering

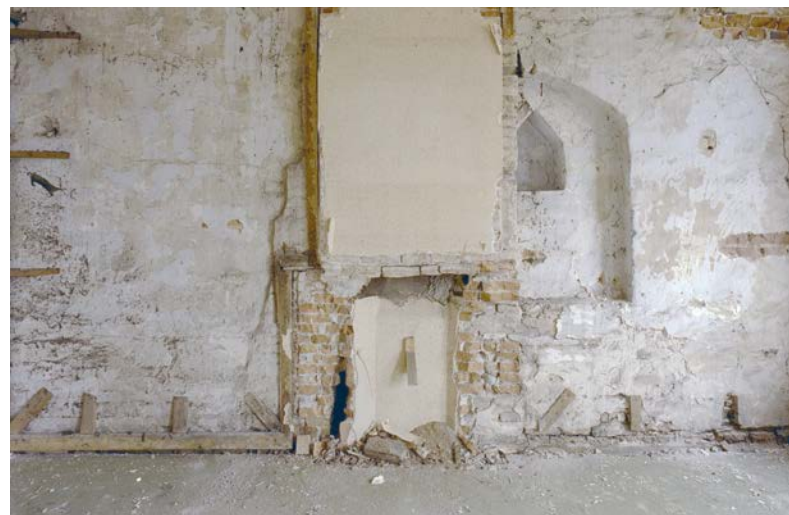
Deze resten van een schouw zaten verstopt achter een voorzetwand

Het was niet ongebruikelijk dat de stookplaats bij een verbouwing werd aangepast. Aanvankelijk bevond deze zich in het midden van de ruimte, later aan de zijkant, tegen een gemetselde bouwmuur of een brandmuur. Vaak worden bij een verbouwing oude plavuizen van haardvloeren, ijzeren haardplaten en betegelde haardmuren aangetroffen, of sporen van de haard in de raveling van de balklaag. Daarna was een schouw met mantel en boezem gebruikelijk, gevolgd door voorzetkachels. Er zijn in de loop der eeuwen verschillende soorten schouwen gebouwd, zowel hangende als ondersteunde. Mantel en boezem ontwikkelden zich wat betreft vorm en ornamentiek.

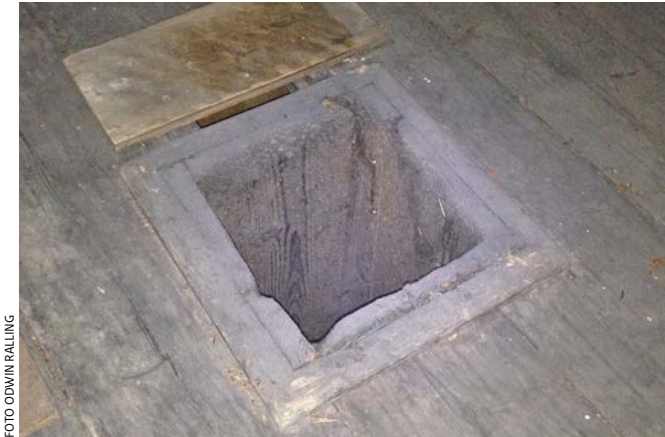
Door een turfkoker werd turf van de zolder naar beneden gegooid

De ontwikkeling van de verwarming houdt verband met de brandstof. Van stoken op hout, turf en kolen ging men over op olie en gas. Voor de bevoorrading en opslag van de brandstof, alsook het interne transport naar de stookplaatsen, werden bouwkundige voorzieningen getroffen, die soms bewaard zijn gebleven, zoals turfkokers en kolenhokken.

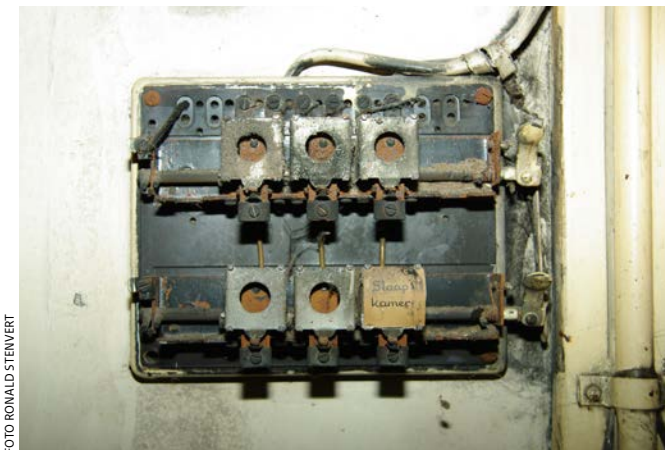
De overblijfselen van een bellentableau

Behalve een oude voordeurbel komen er in grote huizen soms resten van bellentableaus voor, met een ingenieus dradenstelsel. Daarmee kon het huispersoneel naar verschillende vertrekken ontboden worden. Heel zeldzaam zijn spreekbuizen. Op buitenplaatsen staan vaak nog klokken op de nok van daken, die werden geluid om op gezette tijden gebeurtenissen in het huishouden aan te kondigen.

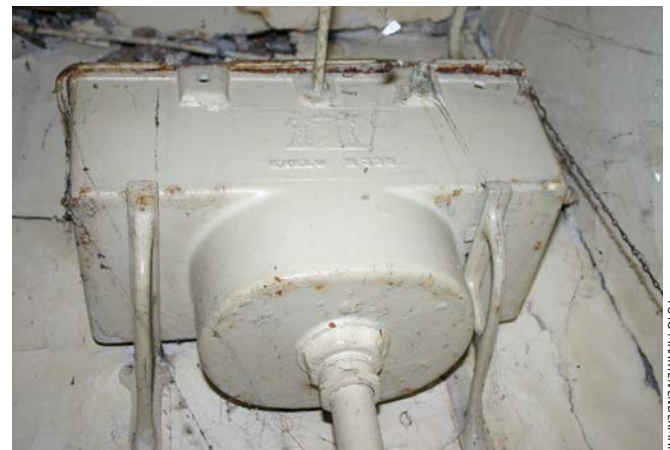
Een gietijzeren stortbak van een toilet

werden in de woning noodzakelijk, aanvankelijk uitgevoerd in lood. Historische closetpotten en gietijzeren stortbakken zijn tegenwoordig zeer zeldzaam.

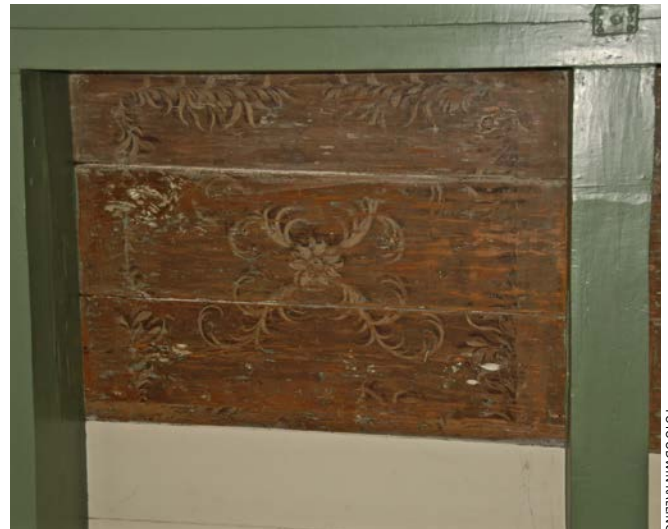
*Op deze zoldering bleek zich een decoratieve schildering uit de zeventiende eeuw te bevinden*

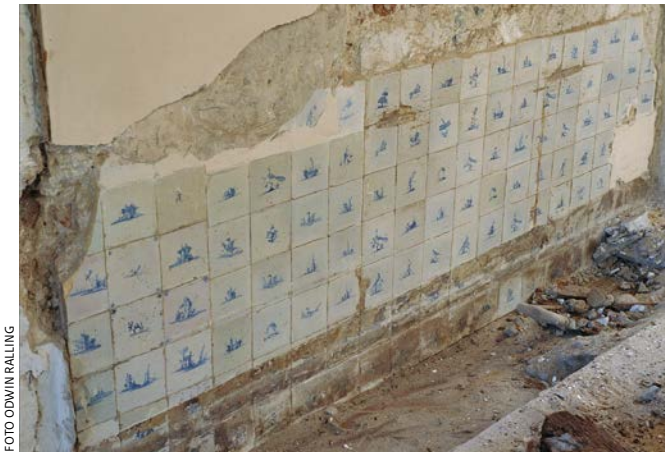
Terugggevonden wandtegels

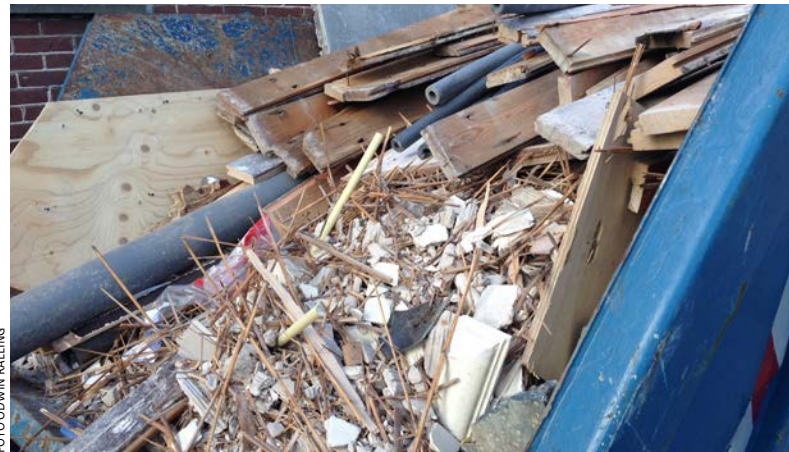
De restanten van een stucplafond op riet in een afvalcontainer

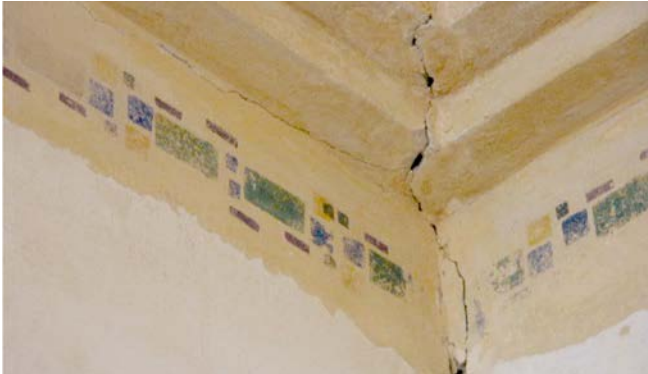
Bij een verbouwing dook boven aan de wanden een sjabloonschildering op

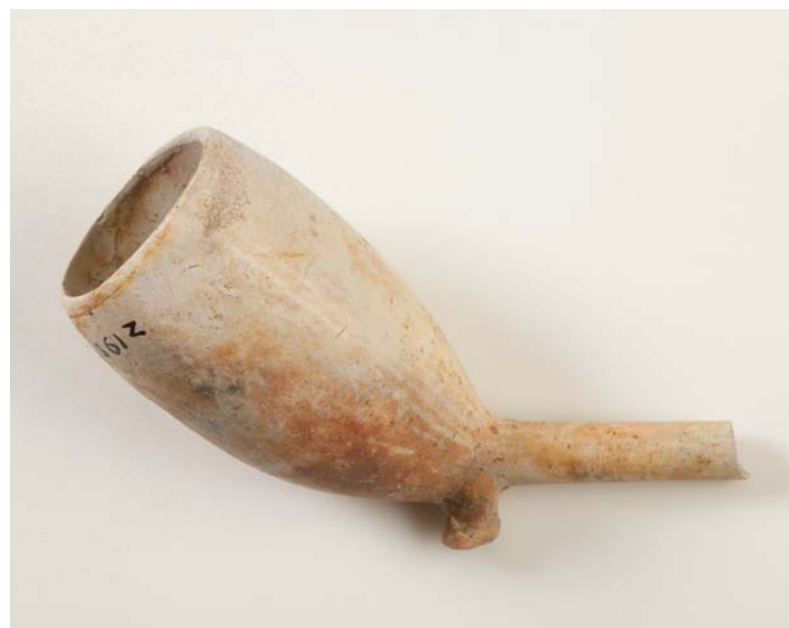
Van onder de grond tevoorschijn gekomen pijpenkopje

balklaag. Ook een calamiteit kan leiden tot een bodemvondst, als een verstopt riool hersteld of vervangen wordt bijvoorbeeld. Zo is het mogelijk dat er onder de grond gebruiksvoorwerpen aangetroffen worden, zoals eetgerei, potten, kruiken of glaswerk, pijpenkopjes, munten, afgedankt gereedschap en klein speelgoed, zoals knikkers. Er kunnen bebouwingssporen aanwezig zijn die van belang zijn voor de duiding van de ontwikkeling van het perceel. Denk hierbij aan vloerafwerkingen, zoals kleivloeren, plavuizen, estriken en zelfs mozaïeken. Deze kunnen zich vlak onder het maaiveld bevinden. Daarnaast kan het gaan om gemetselde funderingsresten van een eerdere indeling of bouwvolumes van voorgangers van het pand. Niet minder spectaculair zijn vondsten als vroegere kelders, keldertrappen en water- of beerputten. Met name deze laatste bieden vaak een schat aan informatie, aangezien er ook het niet langer bruikbare eet-, drink- en kookgerei in verduwen.

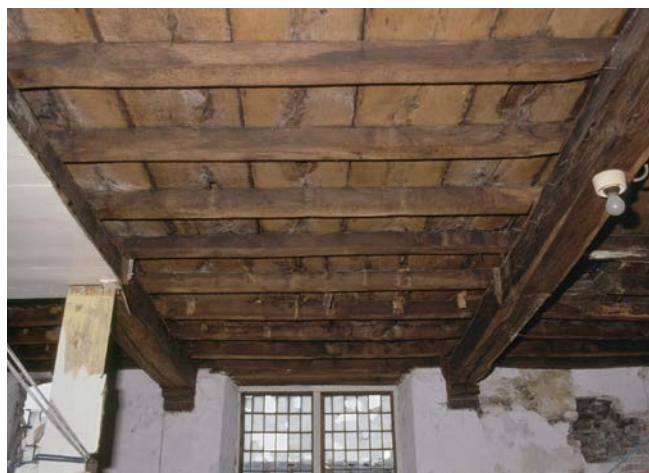
De oude verdiepingsvloer komt weer in het zicht
