Kort bewind met blijvende invloed

Hollandse schuren in de Verenigde Staten

In al hun kolonies hebben Nederlanders gebouwen neergezet die we tegenwoordig tot het cultureel erfgoed rekenen. Zo ook in de Verenigde Staten, waar ons bewind slechts veertig jaar duurde, maar waar op het platteland de aanwezigheid van de Nederlanders nog altijd zichtbaar is.

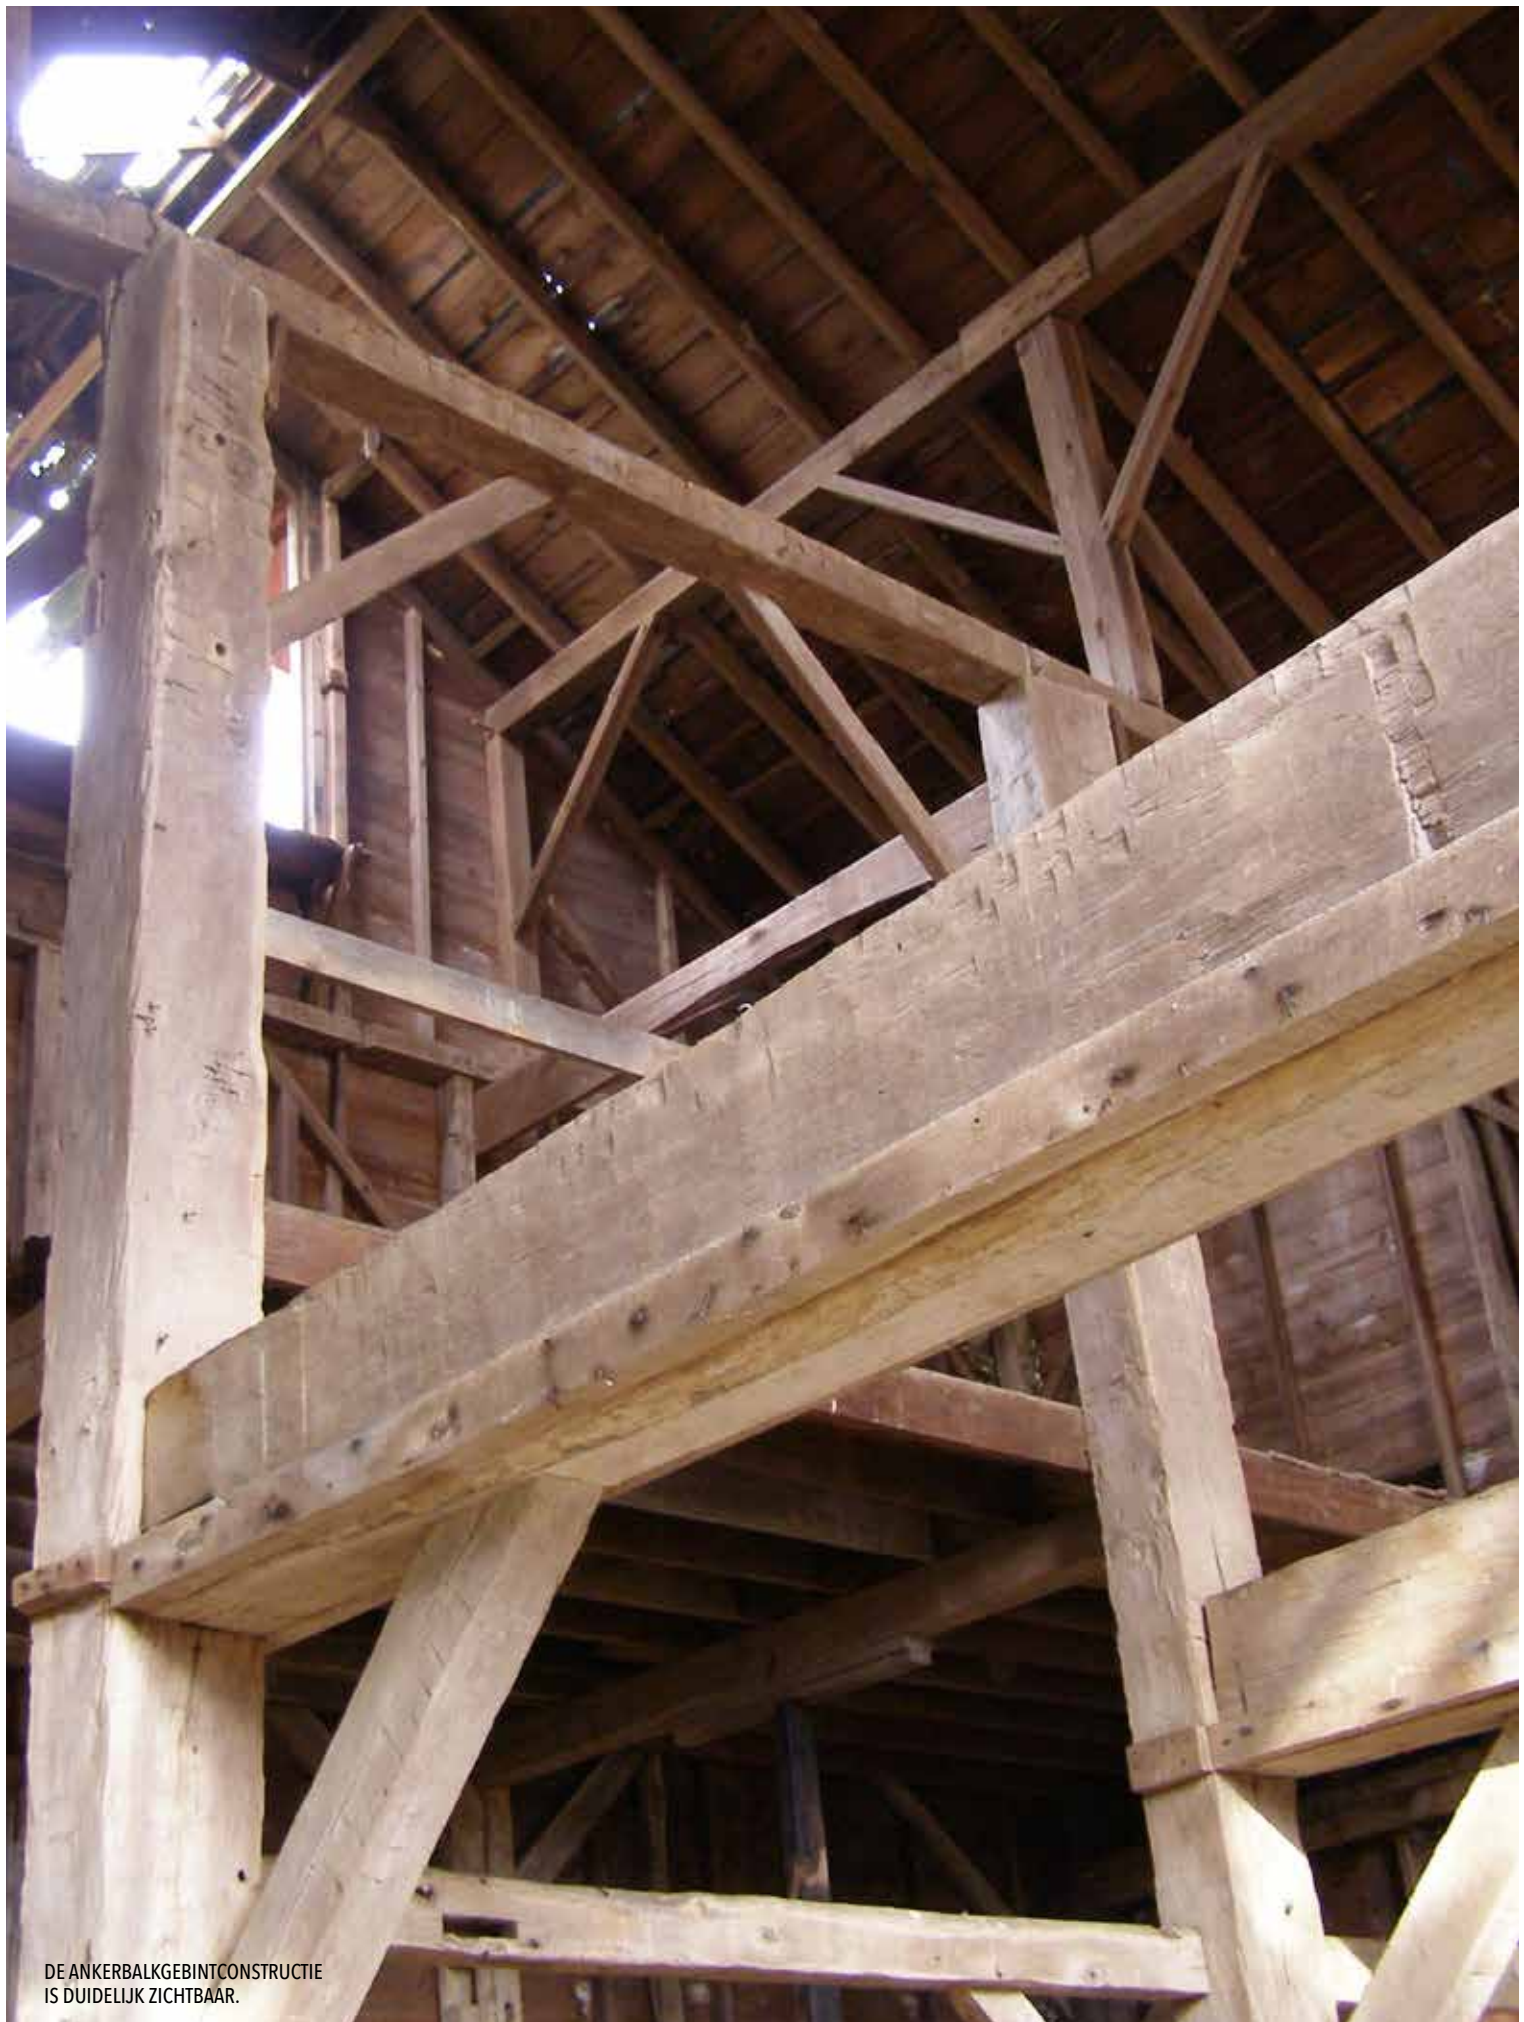
DE ANKERBALKGEBINTCONSTRUCTIE
IS DUIDELIJK ZICHTBAAR.

In het midden en oosten van ons land bestaat de constructie van boerderijen doorgaans uit zogeheten ankerbalkgebinten: twee verticale staanders (ook wel 'stijlen' genoemd) met daarop een horizontale ligger, de ankerbalk, die door een smalle opening in de stijlen is gepend en aan de achterkant is verankerd.

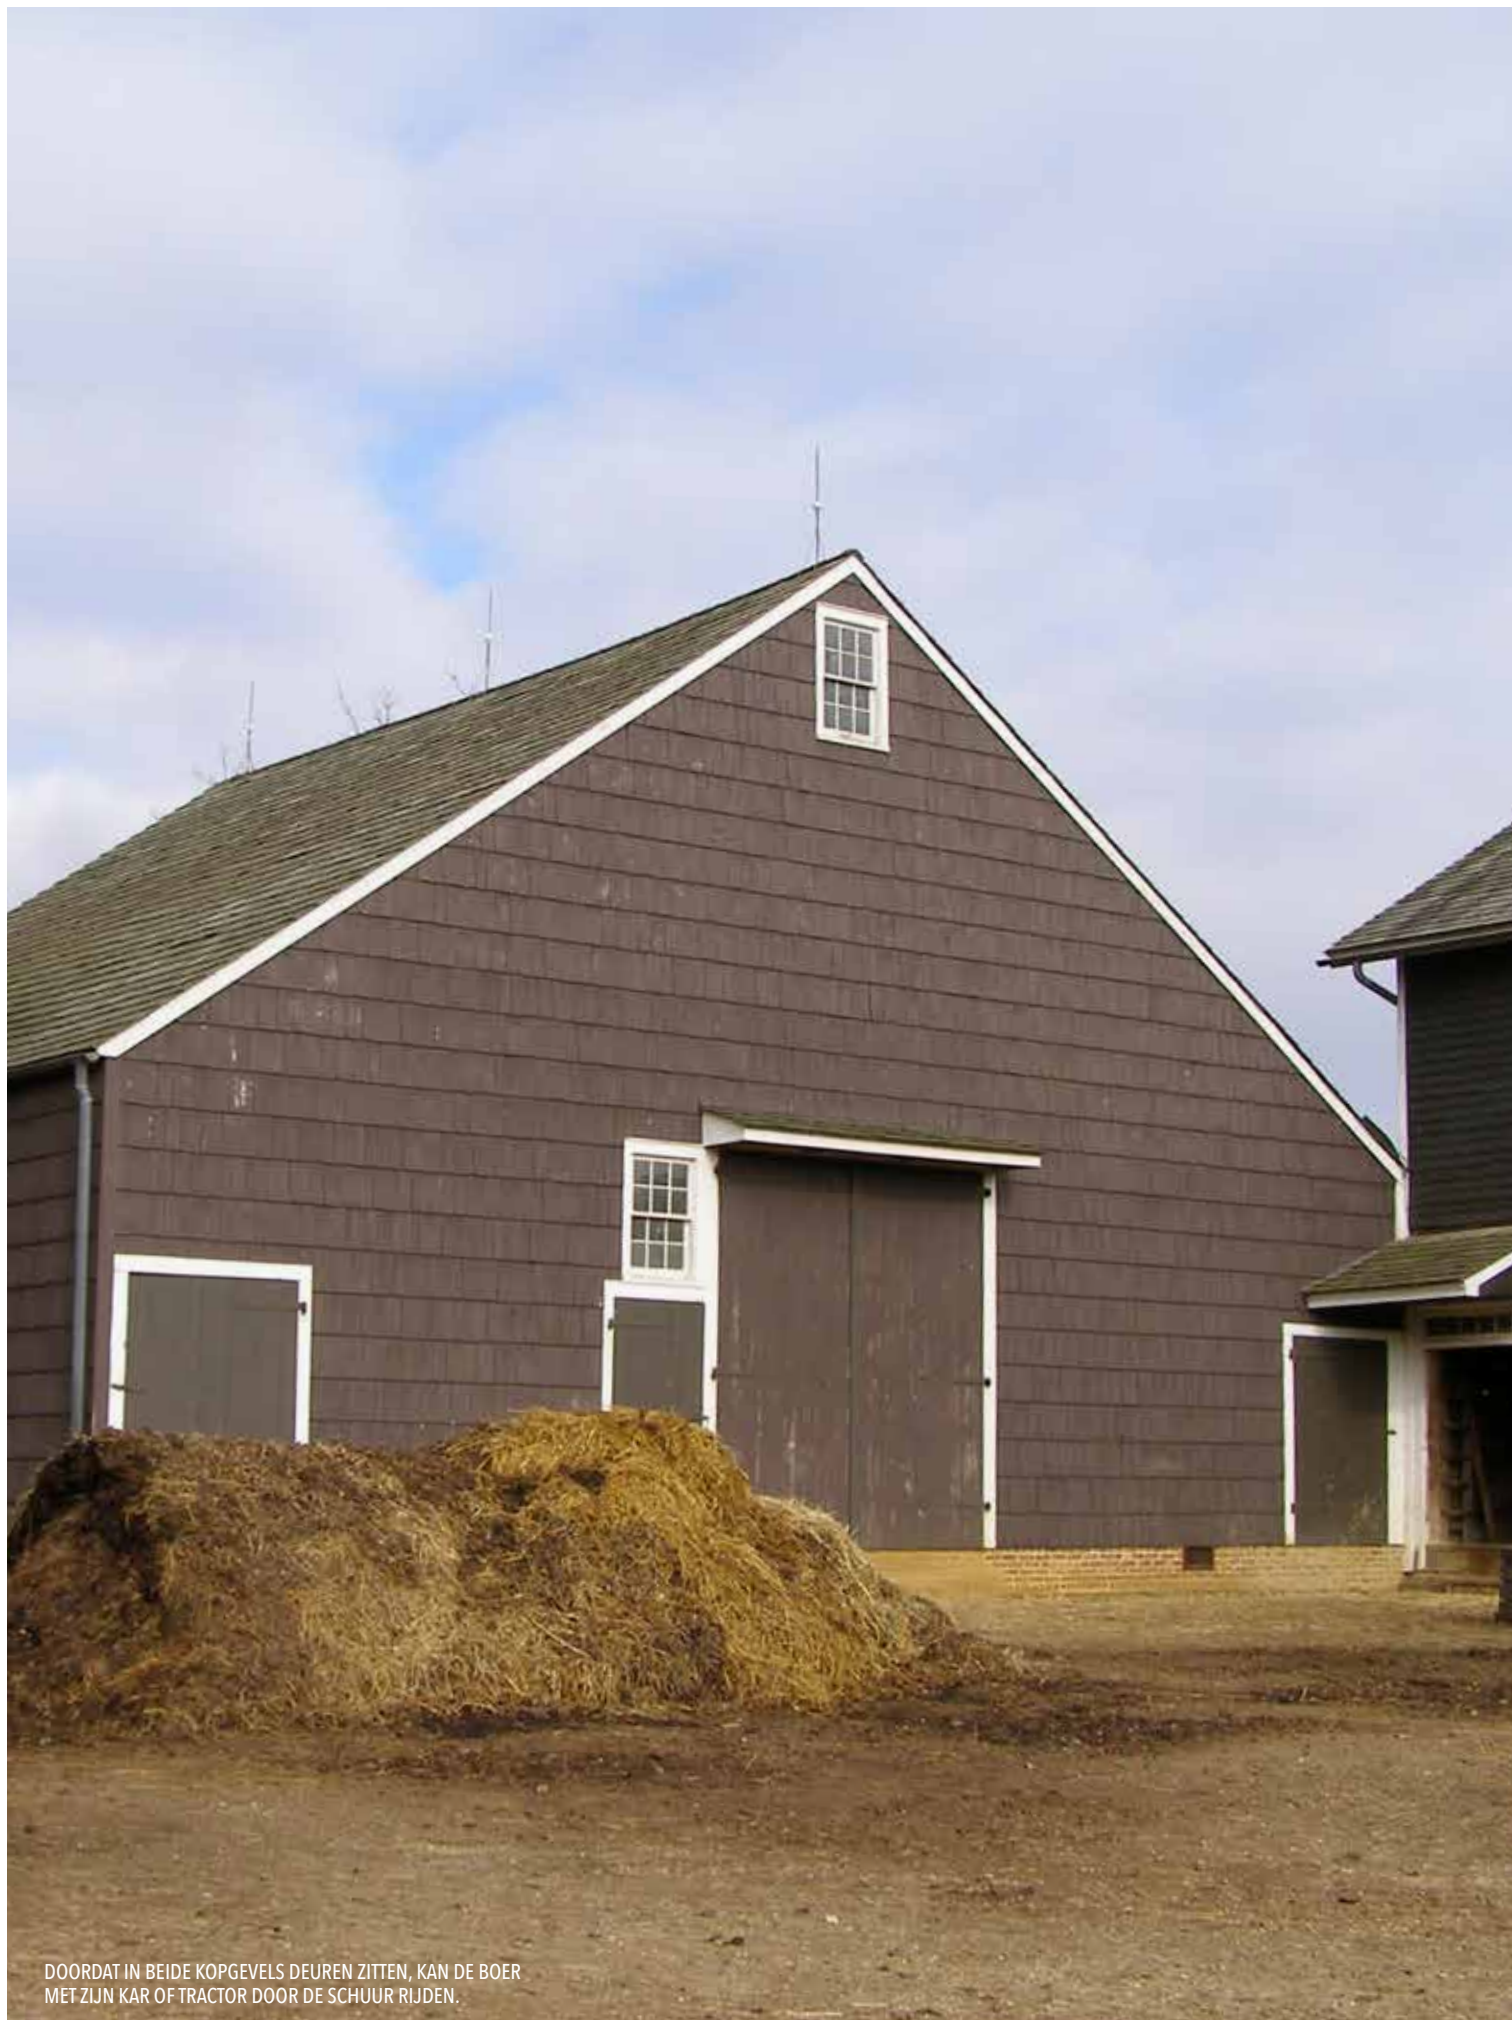
ROGERS BARN, WAPPINGER FALLS, DUTCHESS COUNTY, NEW YORK.

DOORDAT IN BEIDE KOPGEVELS DEUREN ZITTEN, KAN DE BOER MET ZIJN KAR OF TRACTOR DOOR DE SCHUUR RIJDEN.

Bij de Dutch barns is dat eveneens het geval, maar omdat ze geen woongedeelte hebben, zijn doorgaans ook in de tegenoverliggende gevel deuren te vinden. Hierdoor kon de boer met zijn wagen door de schuur rijden. Verder zijn de gevels van de Dutch barns in hout uitgevoerd.
