Terracotta gevelversiering

Tussen 1840 en 1940 zijn veel gevels versierd met terracotta ornamenten. Die zijn het behouden waard, maar water, vorst en roest kunnen het poreuze aardewerk beschadigen. Vandaag de dag zijn de consoles, kapitelen en omlijstingen dan ook vaak aan restauratie toe. Deze brochure reikt daarbij de hand.

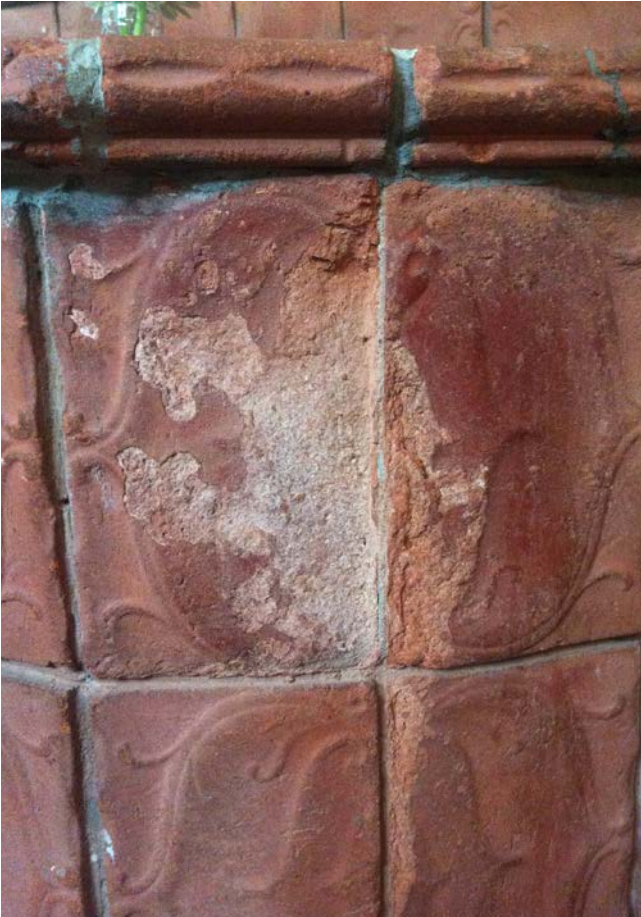
Via een afschilferende bovenlaag kan water het poreuze lichaam van het ornament bereiken

Beschadigde terracotta valt vaak te herkennen aan een afschilferende bovenlaag. Als de productie niet goed is uitgevoerd kan terracotta te maken krijgen met diverse soorten schade. Water-, vorst- en roestschade komen veel voor en kunnen met verschillende technieken behandeld worden.

De schade heeft vaak te maken met het bakproces. Als de steen niet gelijkmatig is doorbakken kan deze in de loop van de tijd scheuren. De bovenlaag is dan niet goed aan het poreuze lichaam gehecht, waardoor dit bloot komt te liggen. Als de klei niet goed met het zand gemengd is, kunnen er luchtbelletjes in komen, die tijdens het bakken worden ingesloten. De belletjes kunnen zich met vocht vullen, waardoor er breuken ontstaan of waardoor er stukken van het ornament afbreken. Ook het slecht aanduwen van de klei in de mal kan tot scheuren leiden. Doordat de versiering hol is, beslaat de wanddikte maar enkele centimeters. Als de beschermende bovenlaag mankementen

vertoont, kan dit een aanwijzing zijn voor schade in het lichaam. Door middel van microscopisch onderzoek of endoscopie kan in de steen gekeken worden zonder deze verder te beschadigen. Sommige schade en met name de oorzaak daarvan is namelijk vanaf de buitenkant niet goed waar te nemen. In dat geval moet het element van de gevel gehaald worden voor verder onderzoek.

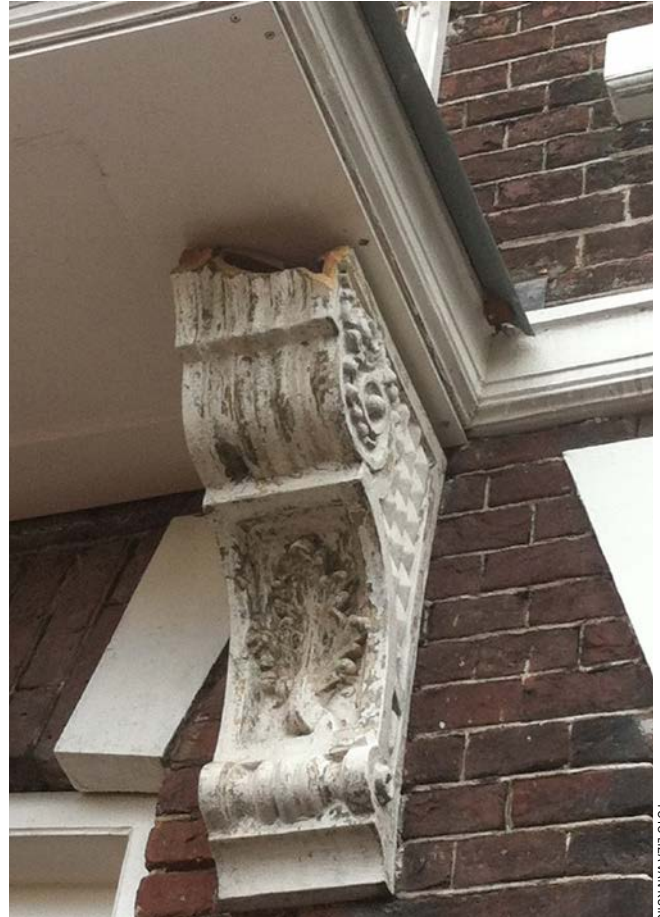
Bovenaan is een deel van deze console afgebroken

Als er gebruik is gemaakt van een te harde metselmortel kunnen er tussen de voegen van de muur en het ornament scheuren ontstaan. Deze mortel is vaak sterker dan de terracotta en niet in staat om vocht en thermische bewegingen te reguleren. In de breuken kan zich vocht nestelen. Omdat het poreuze lichaam bloot komt te liggen kan het sierelement vatbaarder worden voor water- en vorstschade. Dit kan betekenen dat er delen van afbreken.

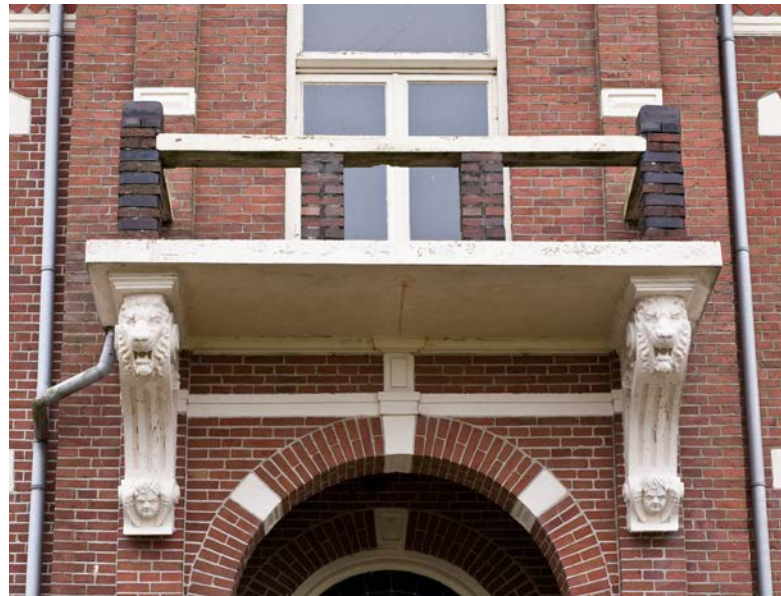
Door de serieproductie van destijds bestaat de kans eenzelfde ornament te bemachtigen

Ornamentendepots en handelaren in tweedehands bouwmaterialen hebben in sommige gevallen historische terracotta gevelelementen in de verkoop. Door de serieproductie van destijds bestaat de kans eenzelfde ornament te bemachtigen.

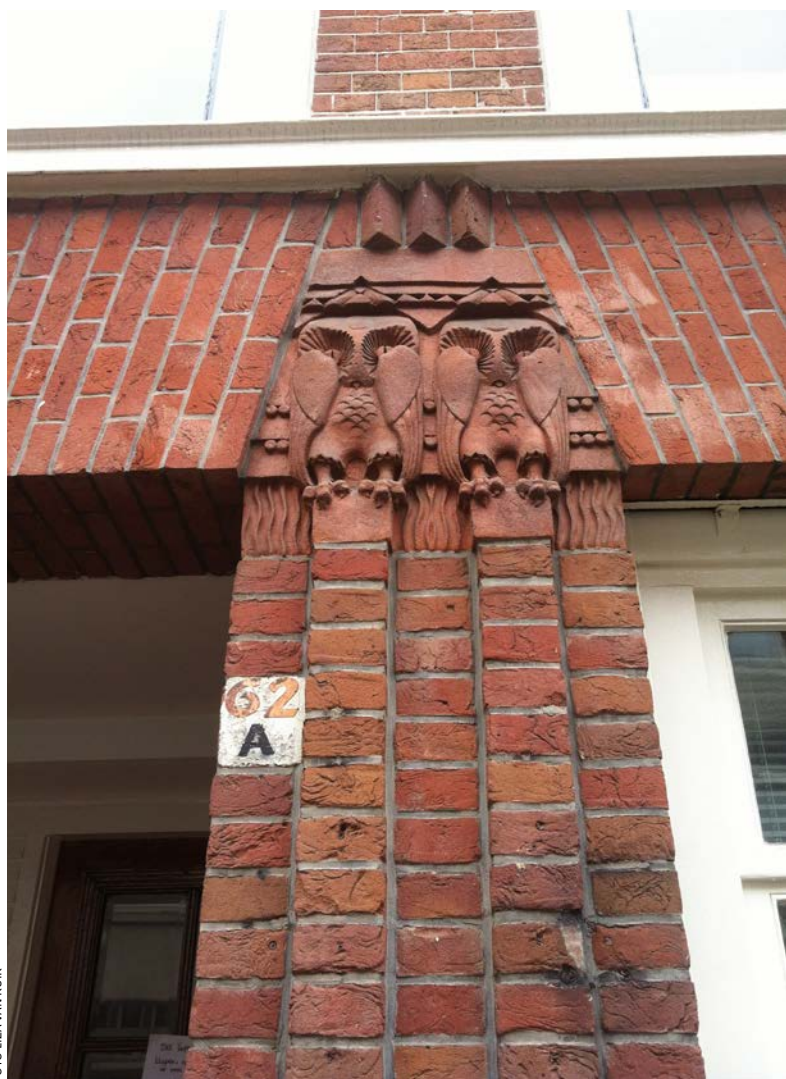
Na 1900 zijn terracotta ornamenten vaak in de gevel gemetseld
