# Vuurtoeren Burgh-Haamstede

## kleurhistorisch onderzoek exterieur

**14 september 2020**

Lisette Kappers Onderzoek & Architectuur

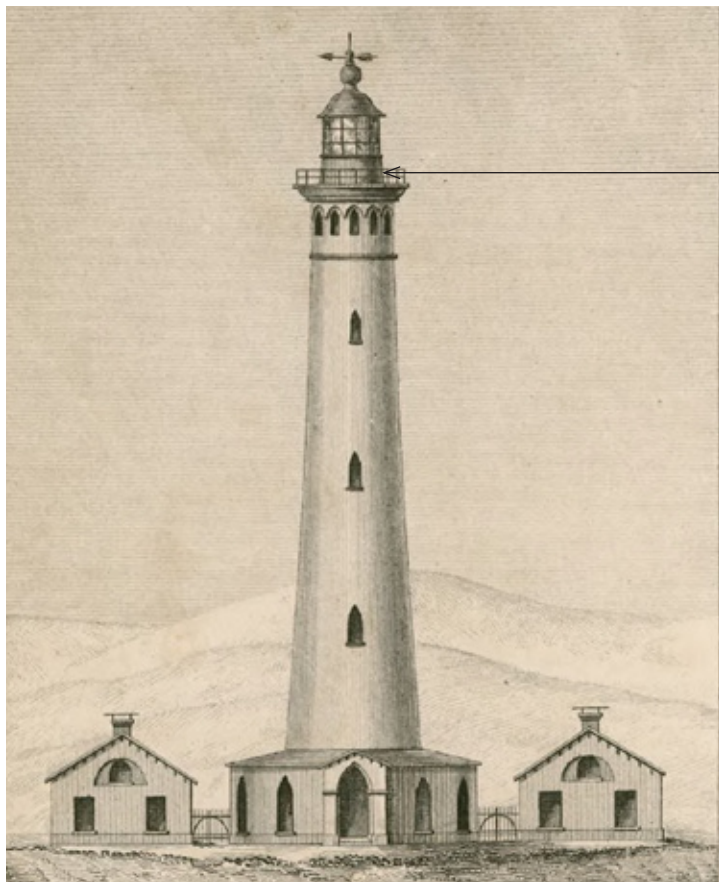
Het ensemble is in 1837 ontworpen en 1840 in gebruik genomen. Aanvankelijk was de schacht van de toren ongeschilderd pleisterwerk gecombineerd met escausijnsche hardstenen elementen (zie hiervoor kleurbeeld II).

De kap /koepeldak van de lantaarn is van koper, of deze aanvankelijk geschilderd was of niet is niet bekend, de oorspronkelijke kap kon niet worden onderzocht.

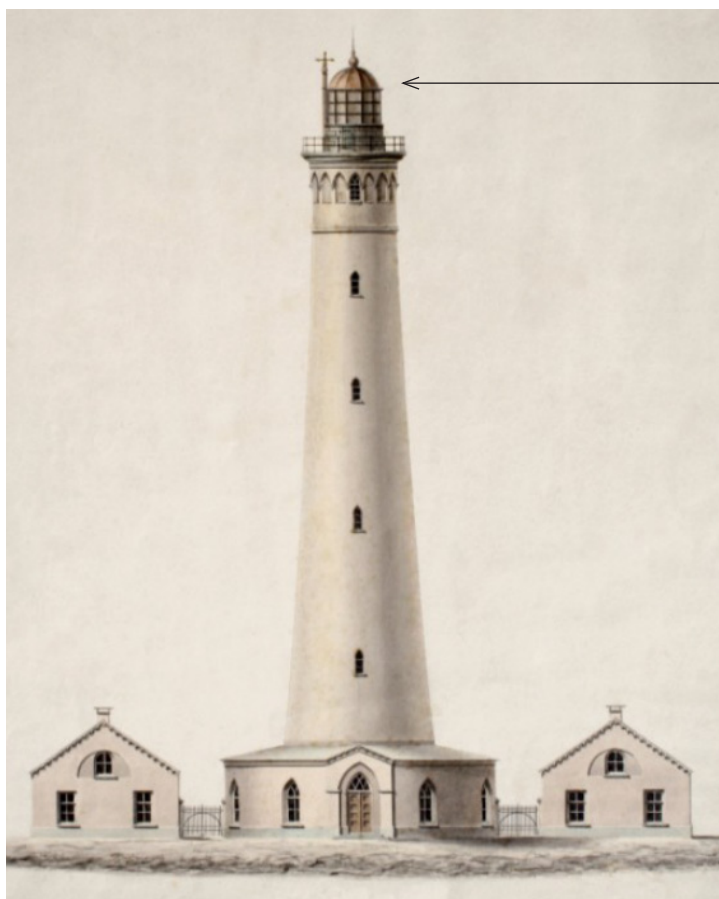
Het oorspronkelijke lichthuis was voorzien van een stenen lantaarnvoet, opgebouwd uit gestapelde hardstenen blokken 'hol en bol in elkander gewerkt', ongetwijfeld ongeschilderd. Het oorspronkelijke licht functioneerde tot 1882, waarna het werd vervangen. Hierbij werd tevens de hardstenen lantaarnvoet vervangen door een gietijzeren exemplaar.

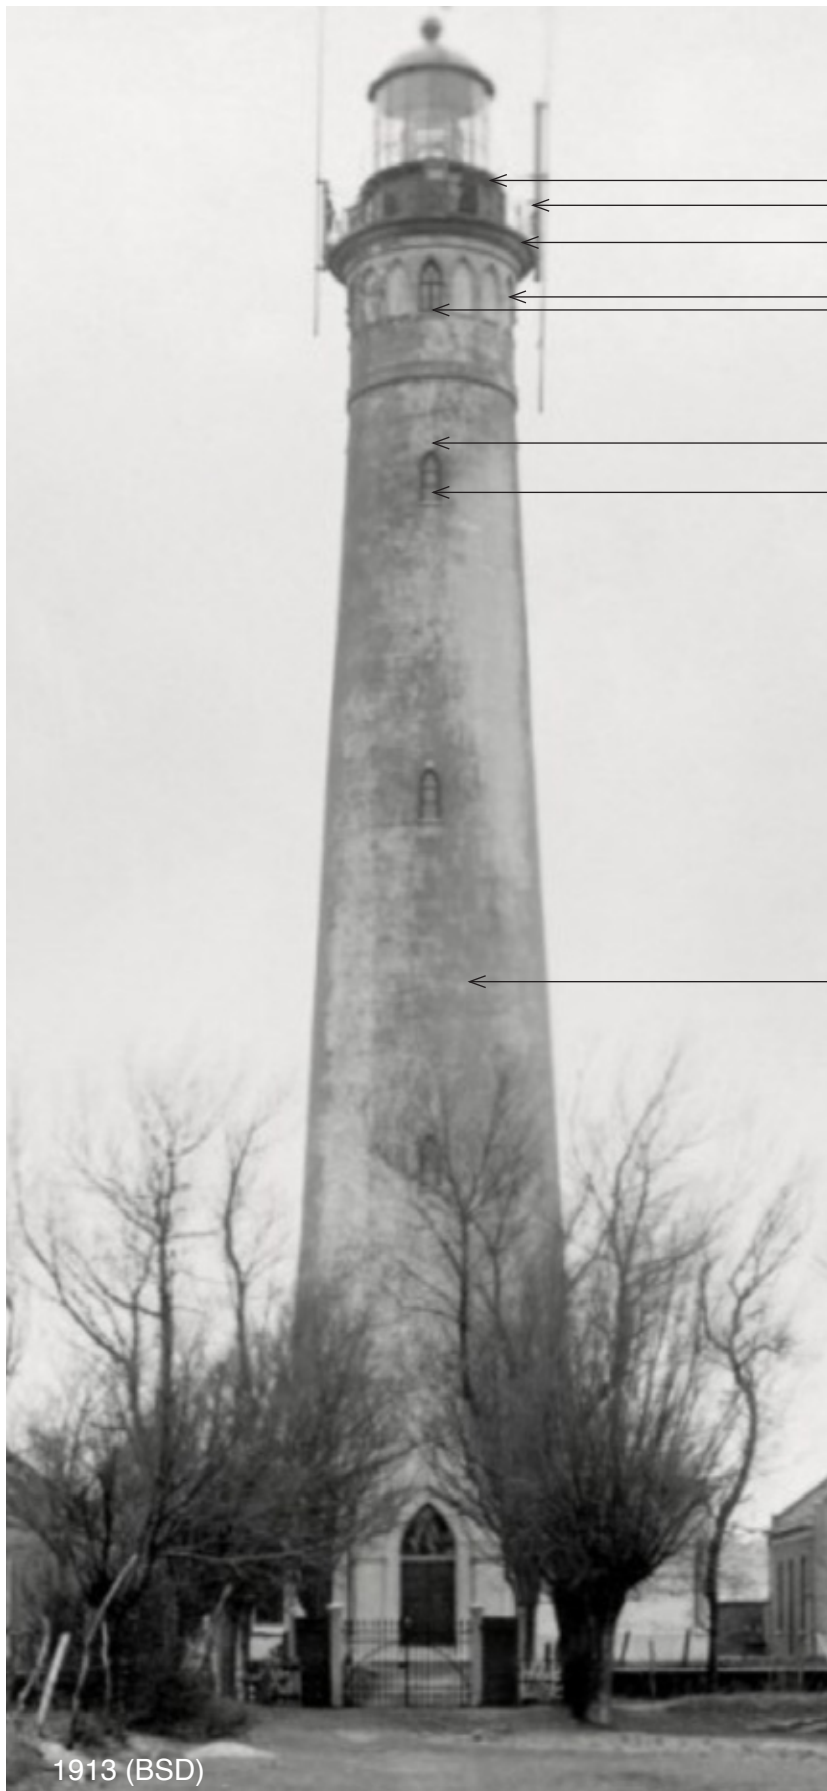
1913 (BSD)

van het gietijzeren lichthuis en hekwerk rond de omloop is niet bekend hoe ze gekleurd waren, alleen dat ze donker van kleur zijn ten tijde van WO I (zie foto's volgende bladzijde)

escausijnsche hardsteen gefrijnt ongeschilderd:

- abacus (3 delen)
- sierblokken kapiteel
- lekdorpels onder alle spitsboogramen
- sluitstukken boven alle spitsboogramen

kleur kozijnen en ramen onbekend

ongeschilderd pleisterwerk (vermoedelijk kalk-cement met zwart steengruis: nader te onderzoeken):

- gehele torenwand
- overige onderdelen kapiteel
- lekdorpels onder blinde spitsboogramen kapiteel

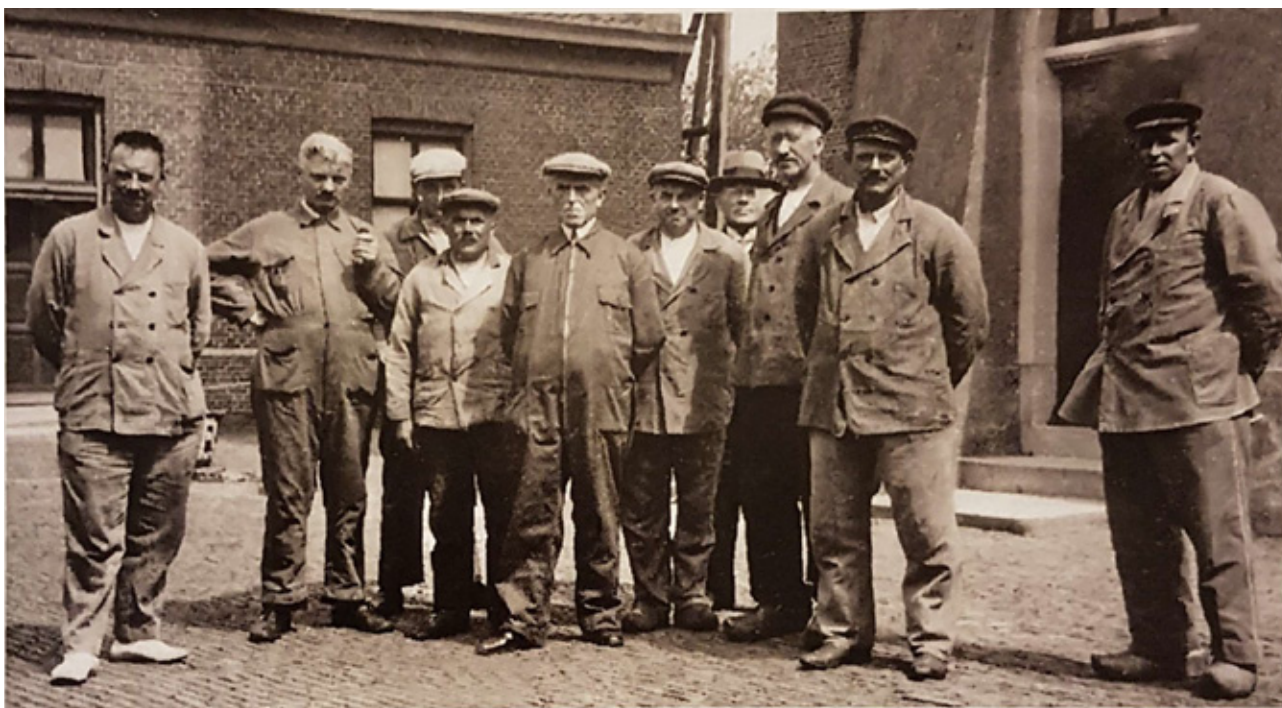
De rode kleur van de lichtwachtcabine is in deze periode meermalen in bruinrood (ijzeroxidierood) overschilderd/ onderhouden. Ook het lichthuis werd in deze kleur geschilderd. Op deze foto is te zien dat de toren zelf nog ongeschilderd is, ook de gemetselde achterwand van het magazijn is niet geschilderd. Het deurkozijn is wel overschilderd en lichter van kleur dan op de foto's uit 1914.

Op het deurkozijn zijn helaas alleen maar moderne verflagen aangetroffen, ook op de deuren of het bovenlicht zijn geen oudere verlagen meer aanwezig.

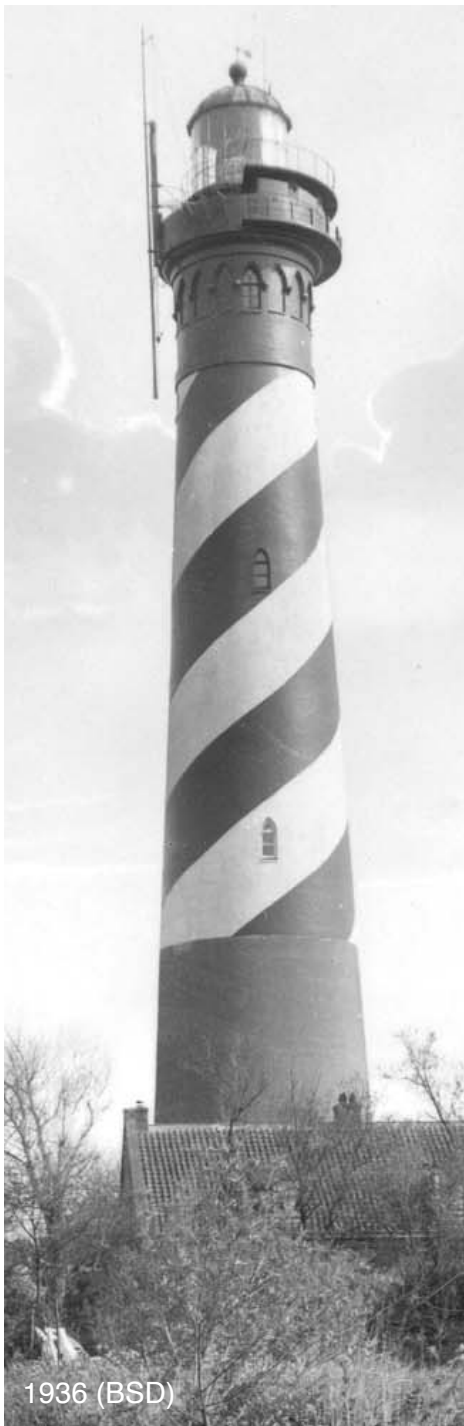
schematische weergave aanzicht landzijde

kap lichthuis: onbekend

lichthuis en lichtwachtcabine:  
**rood S 6030-Y80R, olievert**

hekwerken onbekend

spiraal, kapiteel alle onderdelen, kozijnen, raamkozijnen, lekdopels, stenen borstwering omloop:  
**rood S 6030-Y80R, olievert**  
**wit, onbekend**

sokkel niet geschilderd:  
pleisterwerk  
De sokkel was niet rood geschilderd. Er zijn op de sokkel geen rode verflagen aangetroffen van deze tijdsperiode, op het fotomateriaal is daarbij een duidelijk glansverschil te zien tussen de sokkel en de rode spiraal.

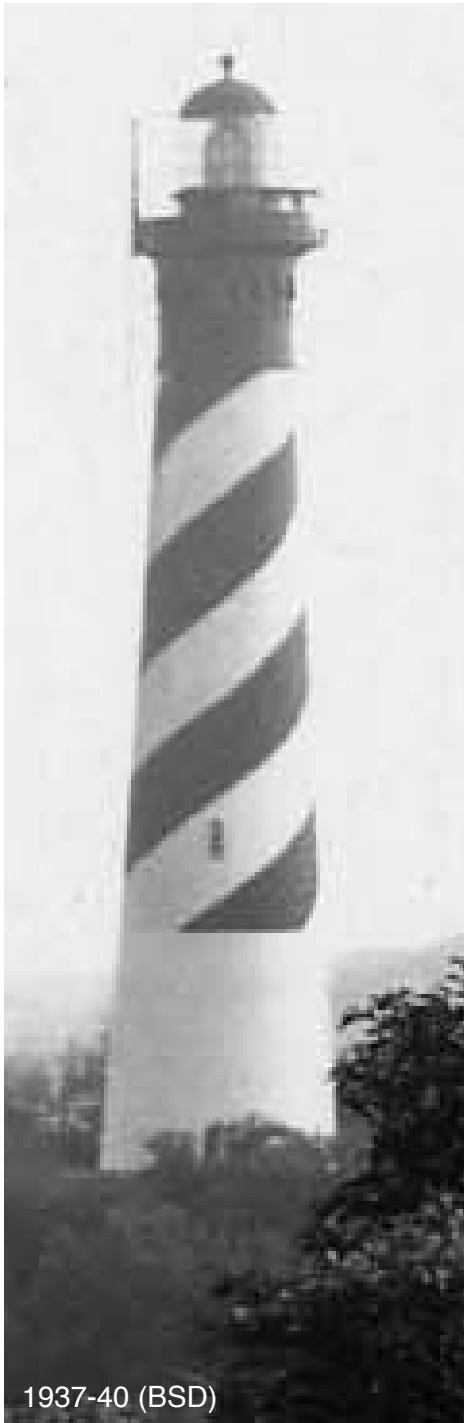
schematische weergave aanzicht landzijde

kap lichthuis: onbekend

lichthuis en lichtwachtcabine:  
**rood S 6030-Y80R, olievert**

hekwerken onbekend

spiralen, kapiteel alle onderdelen, kozijnen, raamkozijnen, lekdopels, betonnen borstwering omloop:  
**rood S 6030-Y80R, olievert**  
**grijswit, olievert**

sokkel:  
**grijswit, olievert**

in de tekst van De Vrieze wordt gesproken over een verf van '100 kg. witte cement en 130 liter karnemelk' Dit is met de huidige monsteranalyse niet aangetroffen in de eerste laag. Gezien zijn speciale structuur: nadere bindmiddelanalyse ondernemen?

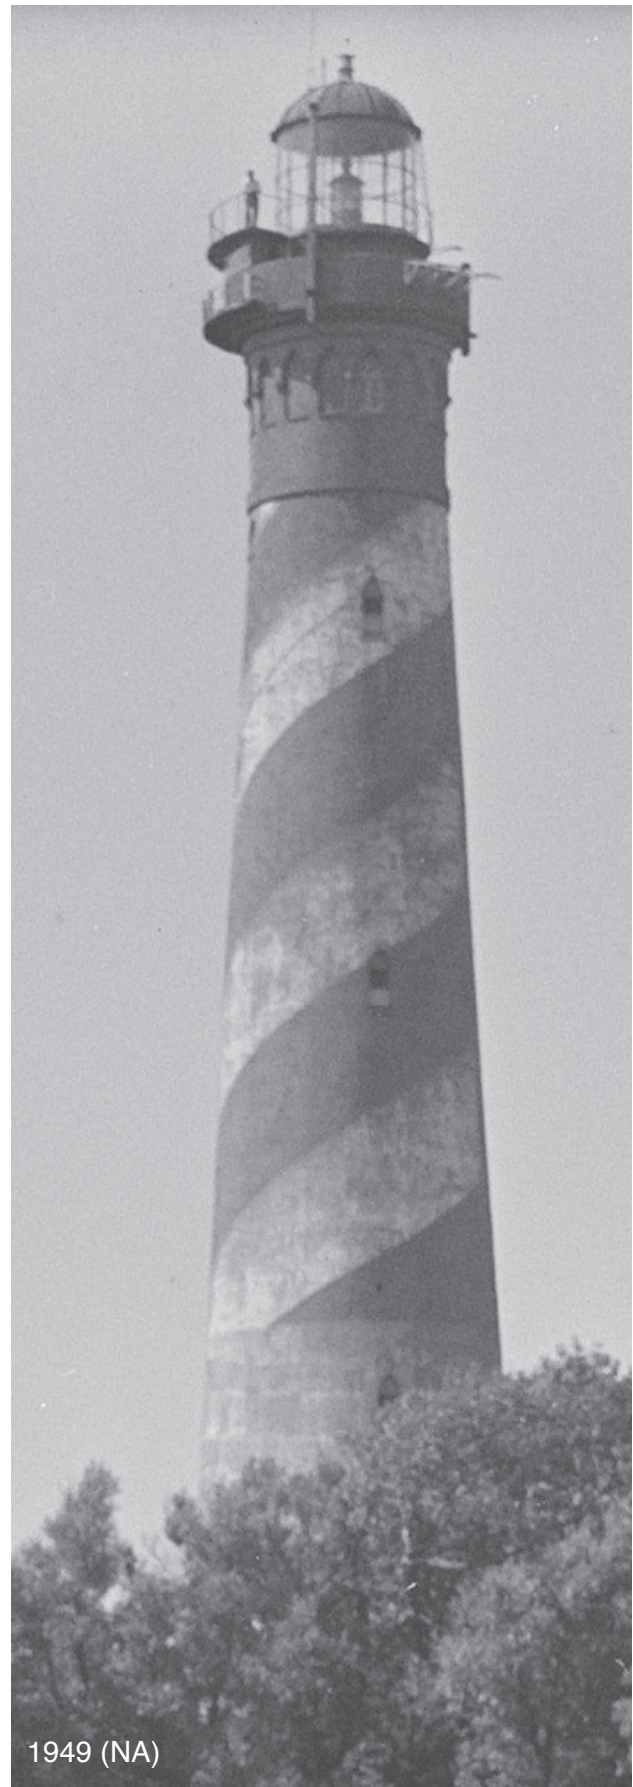
Op deze foto's is duidelijk te zien dat de groene camouflageverf niet goed gehouden heeft en er afgespoelt. Tevens is te zien dat ook de rode en witte verf steeds verder aangetast raakt, het pleisterwerk schemert er al doorheen. Vooral het wit is schraal geworden. Dit is met het verfonderzoek op locatie ook geconstateerd, de eerste verflagen zijn zeer lastig te vinden geweest er zijn slechts sporadisch resten van aanwezig.

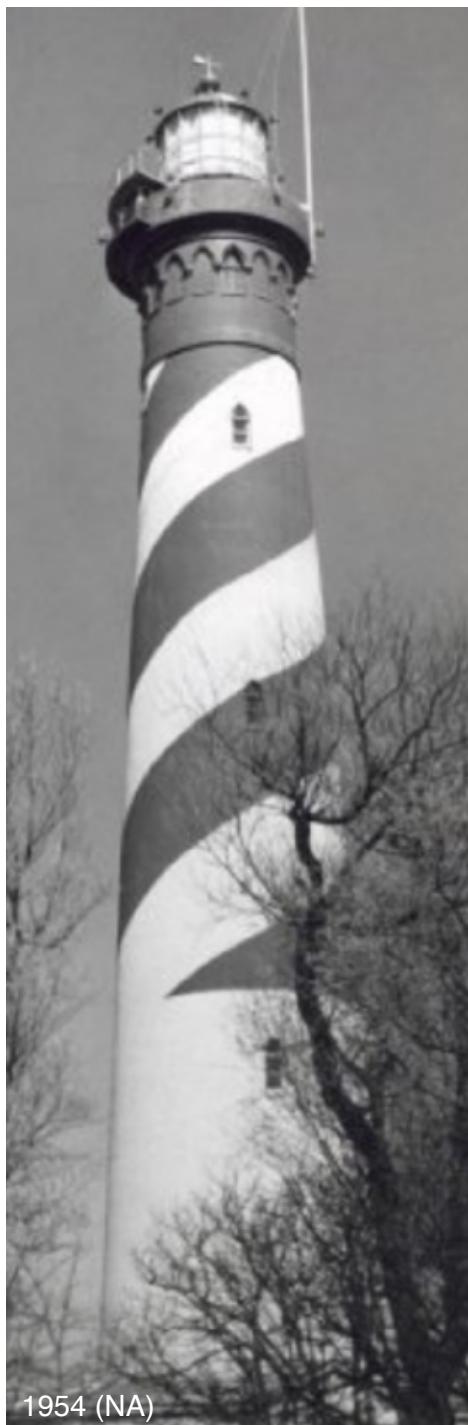
schematische weergave aanzicht landzijde

kap lichthuis: rood gezien de foto uit 1956 op de volgende blz.)

lichtwachtcabine: **aluminium**  
lichthuis: **grijs ral 7036, olievert**

hekwerken onbekend

sokkel: **wit, olievert**

De versamenstelling van het wit en het rood is nagenoeg gelijk aan de vooroorlogse verven.

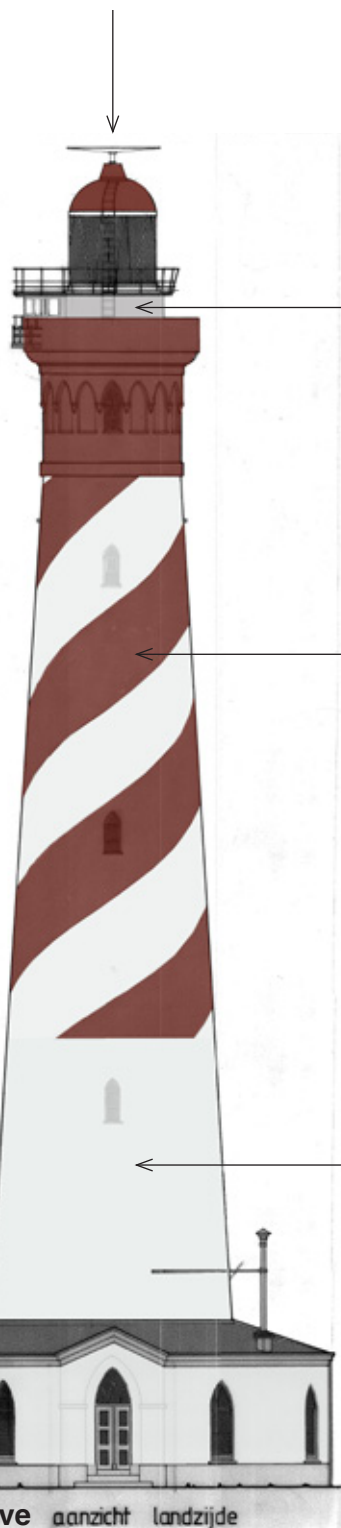
spiraal, kapiteel alle onderdelen, kozijnen, raamkozijnen, lekdopels, betonnen borstwering omloop: **rood S 6030-Y80R, olievert**  
**wit, olievert**

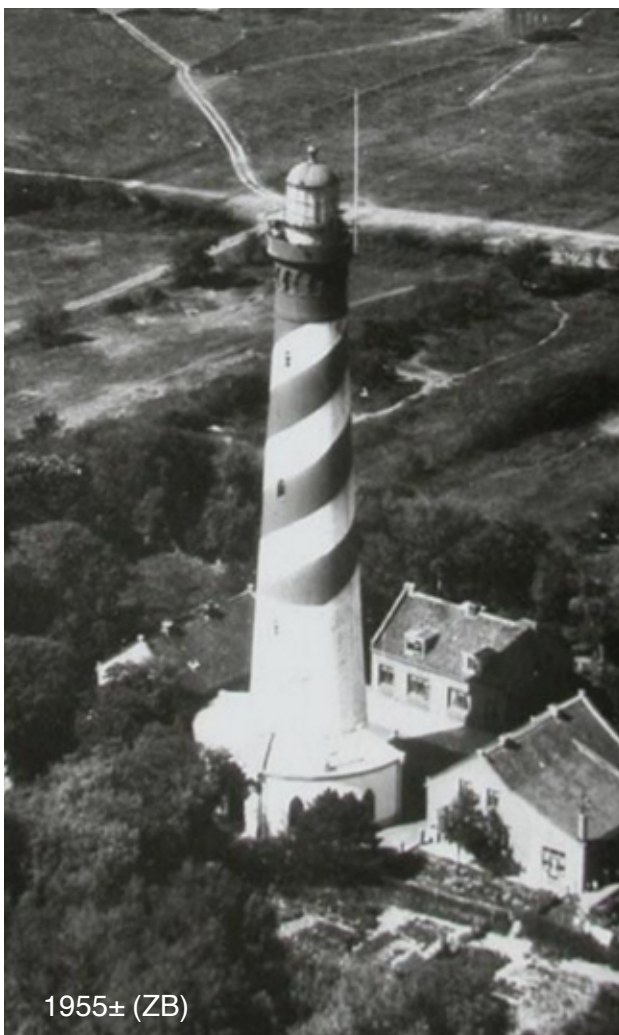
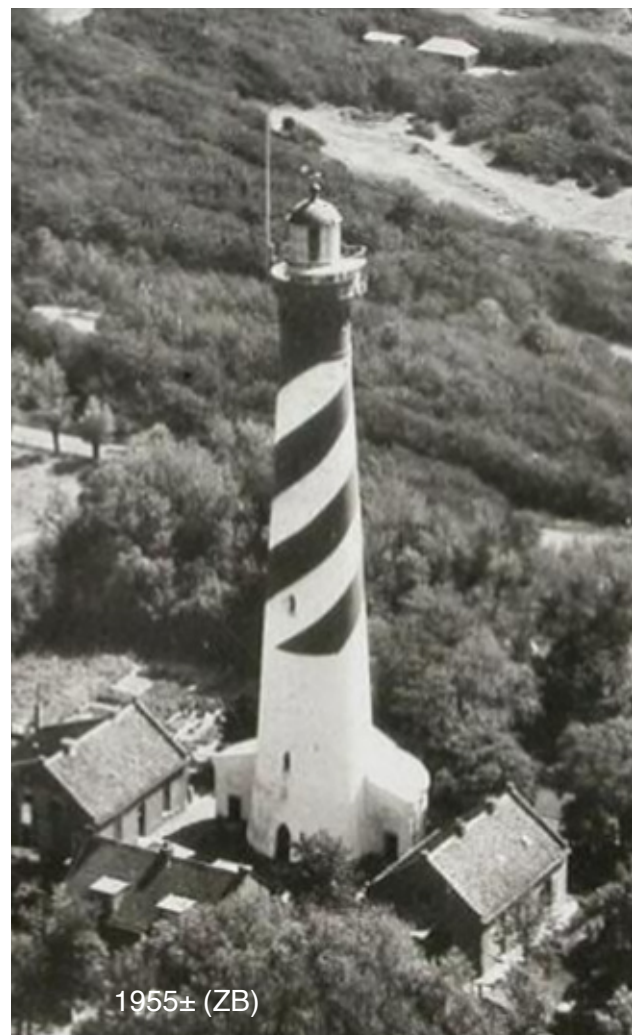
Op de gevels van het magazijn zijn geen oude verflagen meer aanwezig, slechts enkele zeer recente.

Het is gezien deze foto's aannemelijk dat de gevels van het magazijn meegeschilderd werden met de verf en kleur wit van de sokkel.

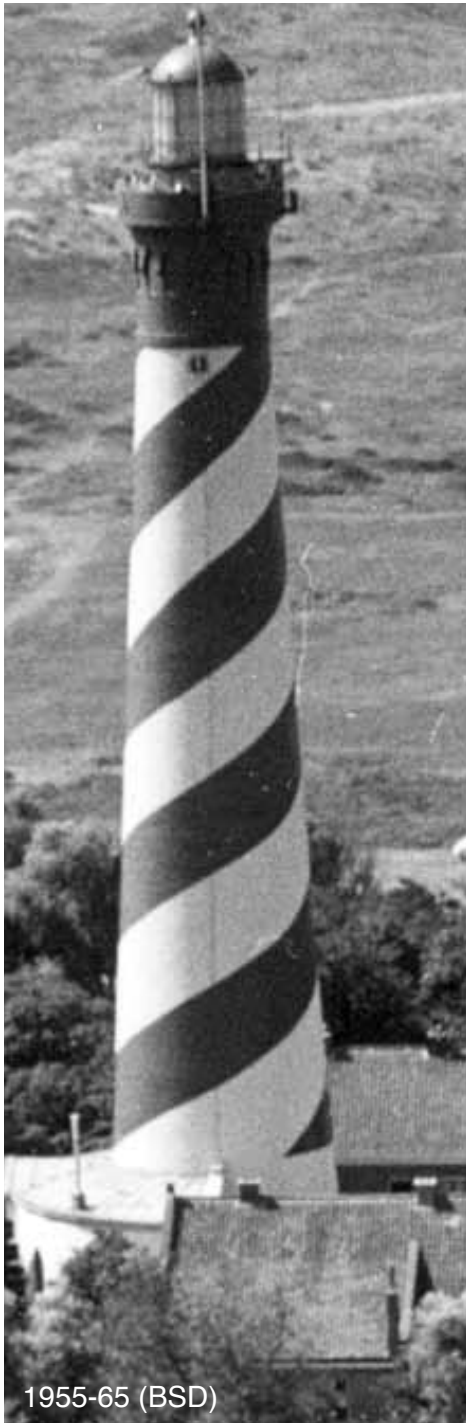
schematische weergave aanzicht landzijde

kap lichthuis: onbekend

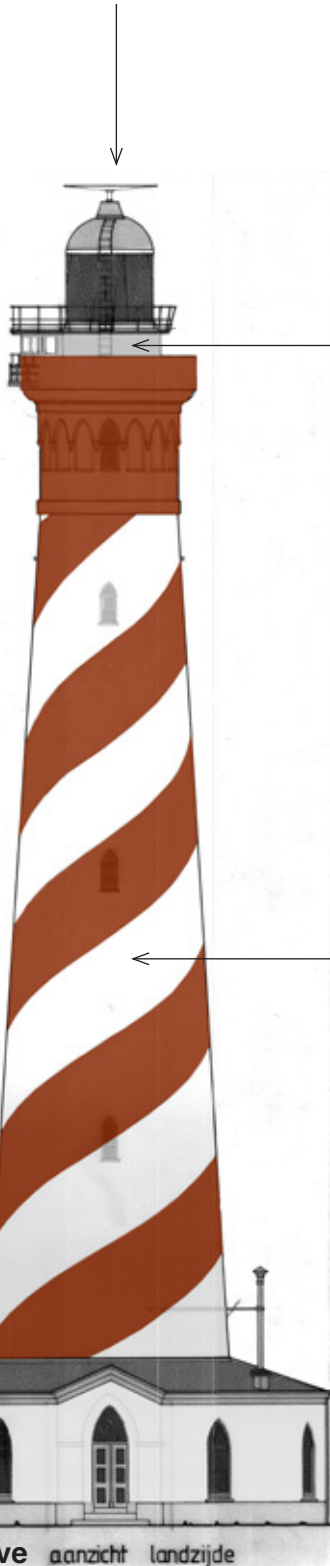
lichtwachtcabine: **aluminium**  
lichthuis: **grijs S 3000-N, olievert**  
hekwerken onbekend

spiralen, kapiteel alle onderdelen, kozijnen, raamkozijnen, lekdopels, betonnen borstwering omloop: **oranjerood/ bruinrood n.t.b. alkydvert wit n.t.b.**

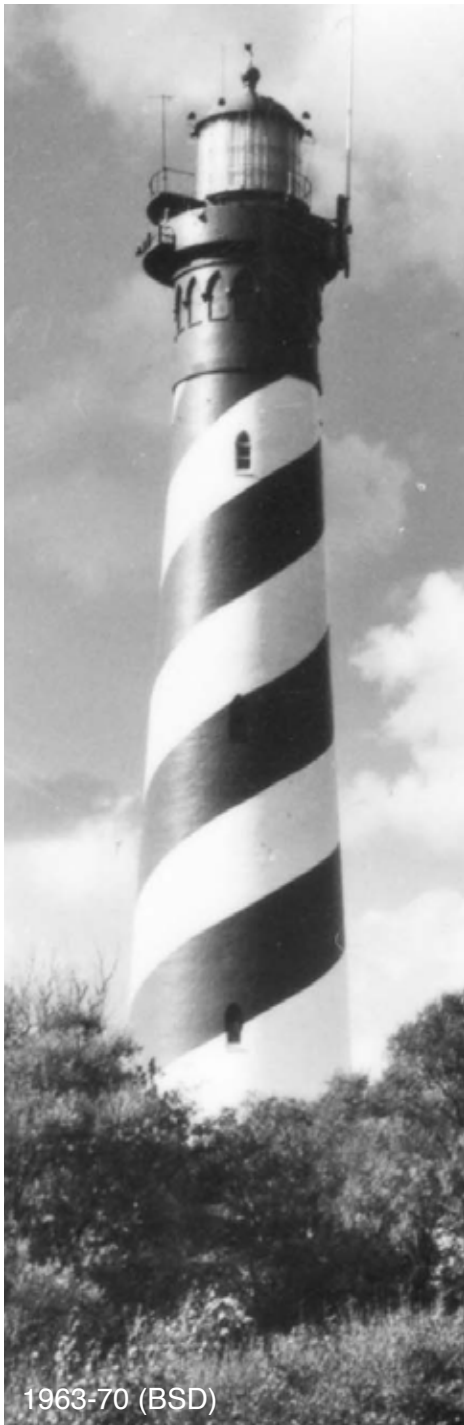
kap lichthuis: rood  
kozijnen: wit

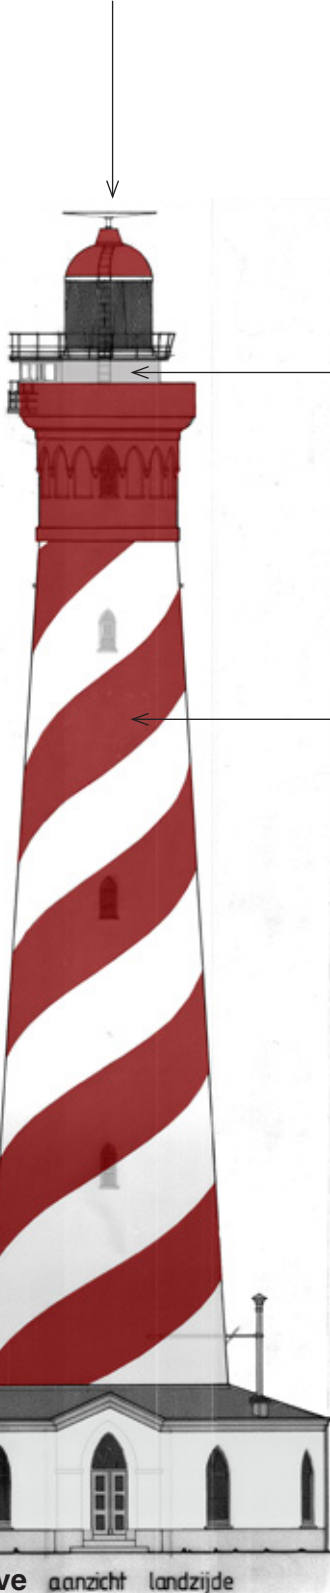
lichtwachtcabine: **aluminium**  
lichthuis: **grijs ntb ± S 2500-N?**

spiraal, kapiteel alle onderdelen, kozijnen, raamkozijnen, lekdopels, betonnen borstwering omloop: **kersrood ± 3003, alkydverf**  
**geelwit n.t.b. alkydverf**

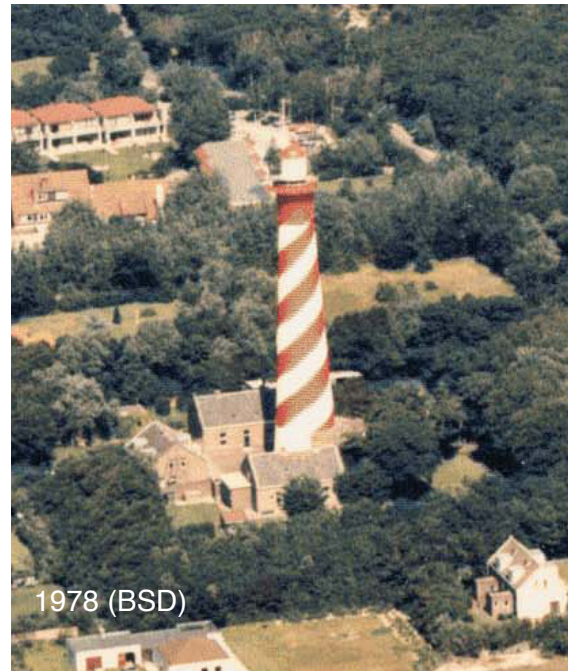
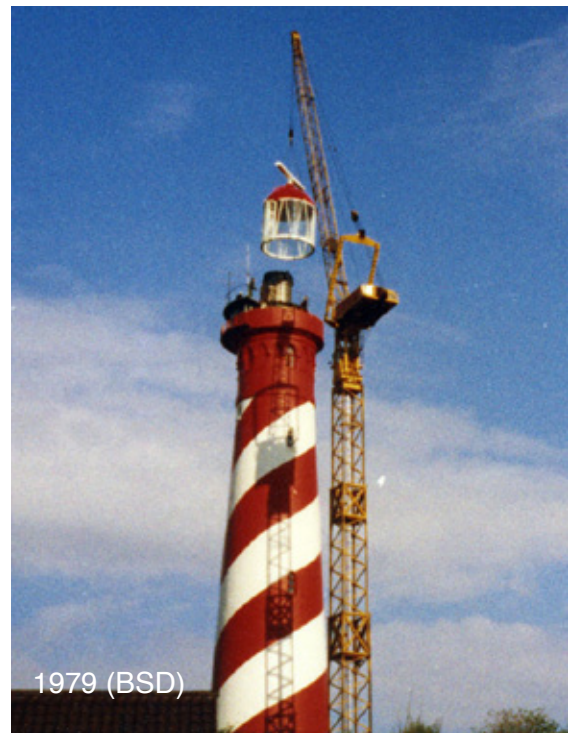
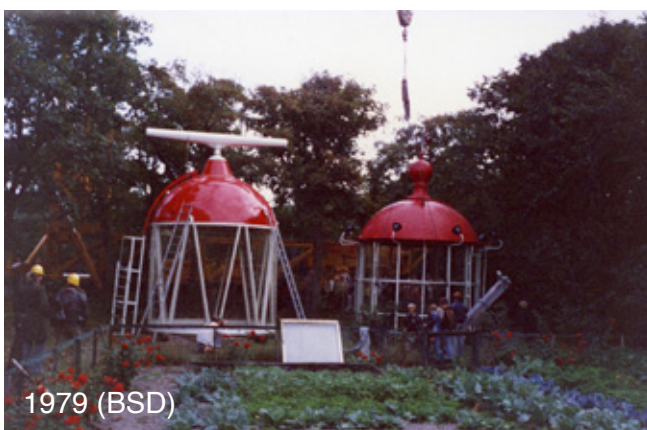
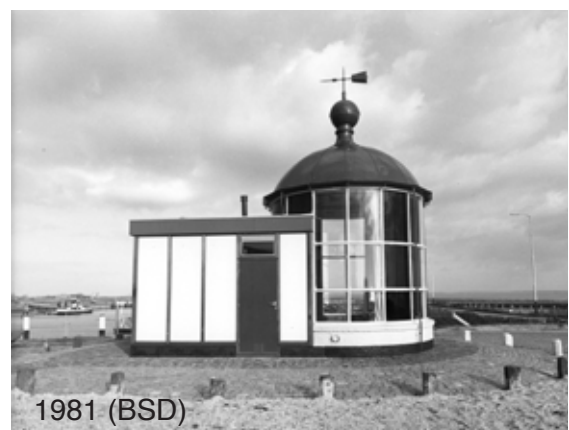
De spiraal en kap hadden een rode kleur, vermoedelijk in de buurt van ral 3001 / 3002.

Het oude lichthuis is na afname omgebouwd en in 1981 in gebruik genomen als kantoortje van de havenmeester in Burghsluis. Dit lichthuis is niet op verflagen onderzocht.

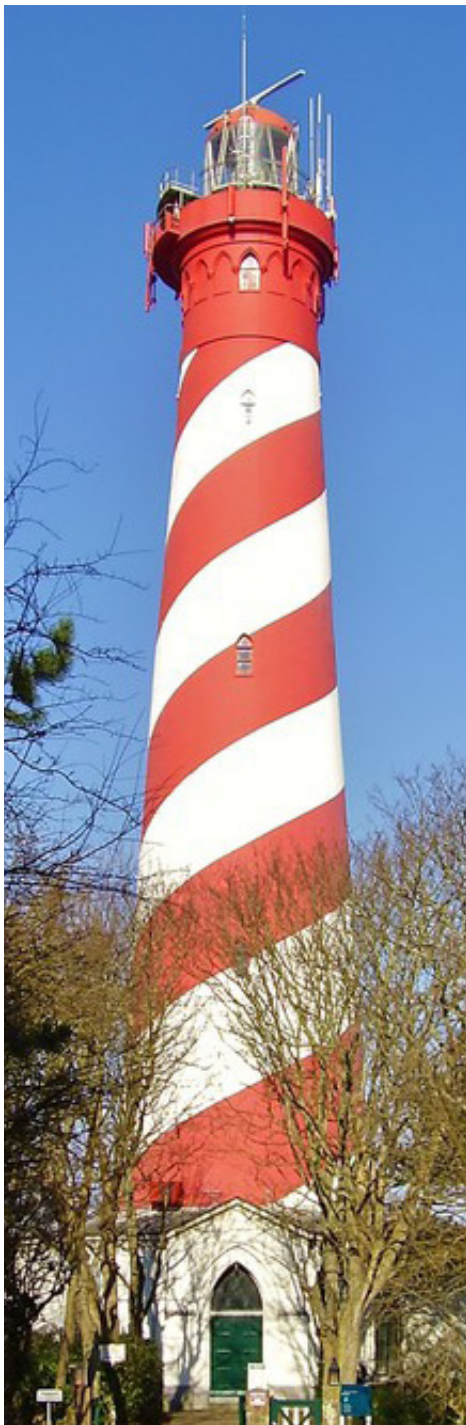
schematische weergave aanzicht landzijde

kap lichthuis (in 1979 vernieuwd): rood  
kozijnen: wit

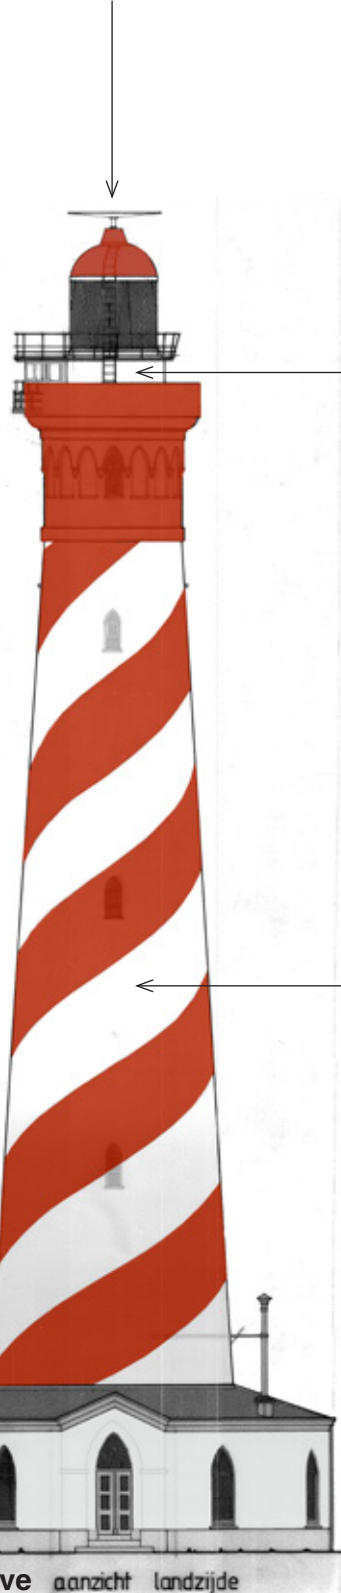
lichtwachtcabine: aluminium  
lichthuis: **wit ral 9016, acrylverf**

spiraal, kapiteel  
alle onderdelen,  
kozijnen, raamkozijnen,  
lekdopels, betonnen  
borstwering omloop:  
**rood ral 3000 acryl  
wit ral 9016, acrylverf**  
nevenstaande lagen  
van stratigrafie S1  
geven een overzicht  
van de diverse rode  
kleuren van de  
spiraal door de tijd  
heen van ongeveer  
1966 (laag 11) tot  
en met het heden  
(laag 24). Variërend  
van tomaatrood  
tot donkerrood en  
signaalrood.

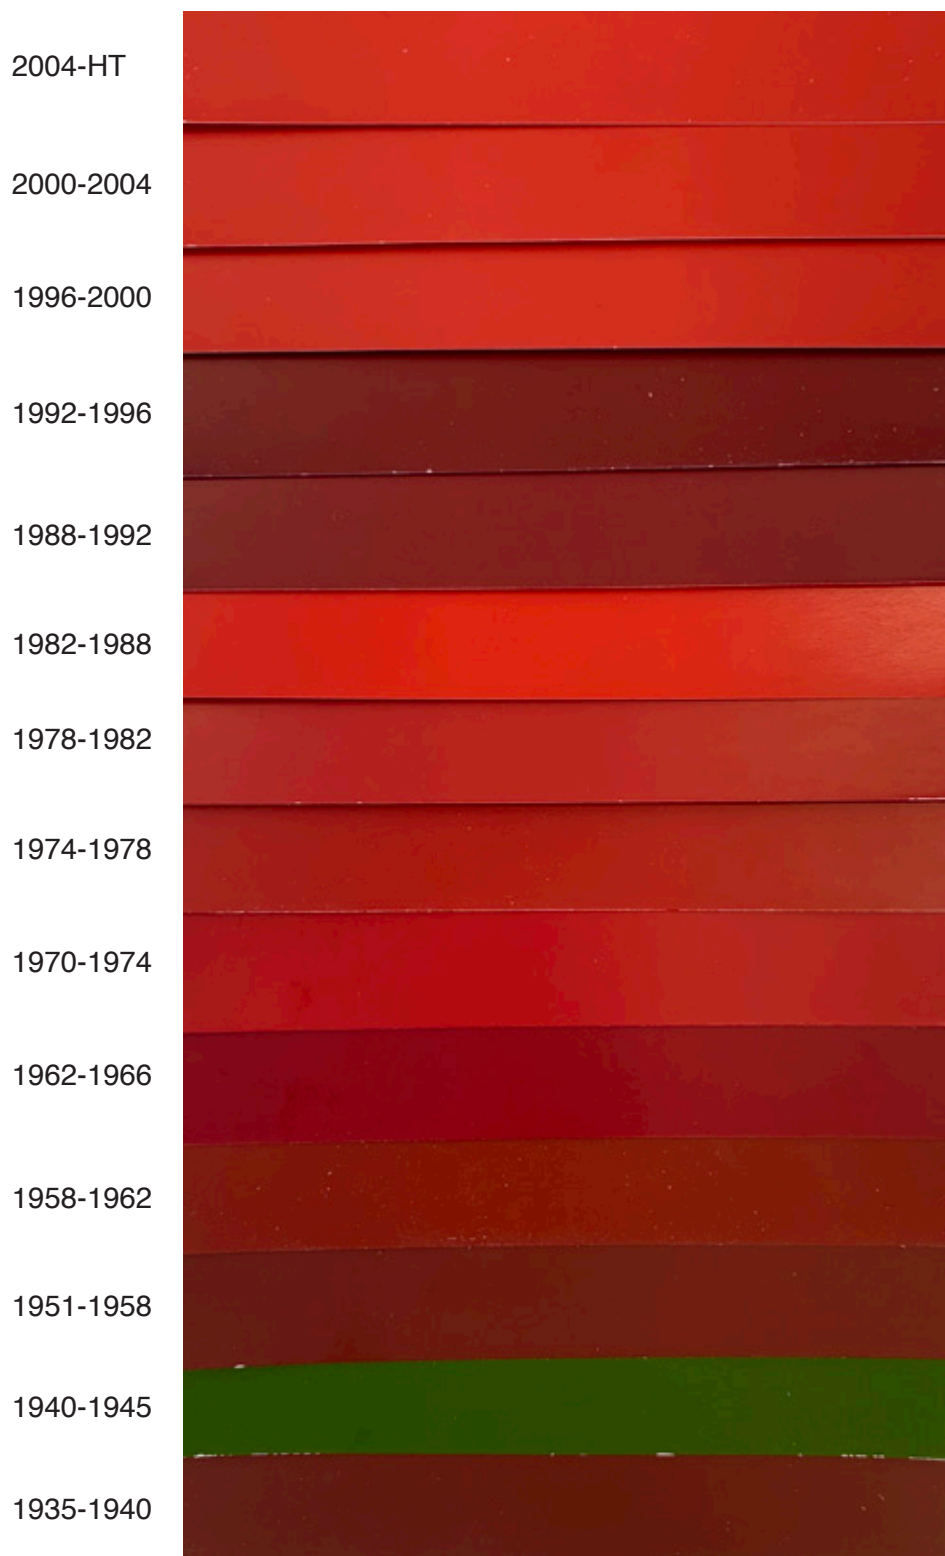
globaal overzicht van de aangetroffen toegepaste kleuren (zie DOC S1) op de rode spiraal met een inschatting van de loop der jaren (grofweg aannames van jaartallen)

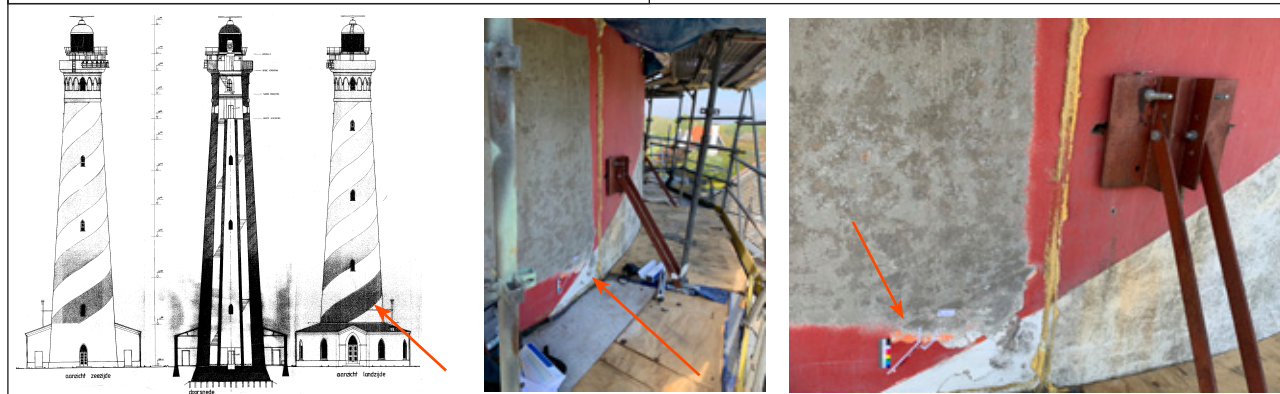
| gevel:<br>onderdeel: | landzijde<br>wand toren | verfmonster:<br>datering:<br>datum: | S1<br>1840<br>27 april 2020 |

| LAAG | KLEUR | OMSCHRIJVING |
| 24 | rood | H.A. ral 3000 |
| 2 | grijswit | grijsig, dieper in de laag witter S 1000-N |
| 1 | grijs | cementpleister |

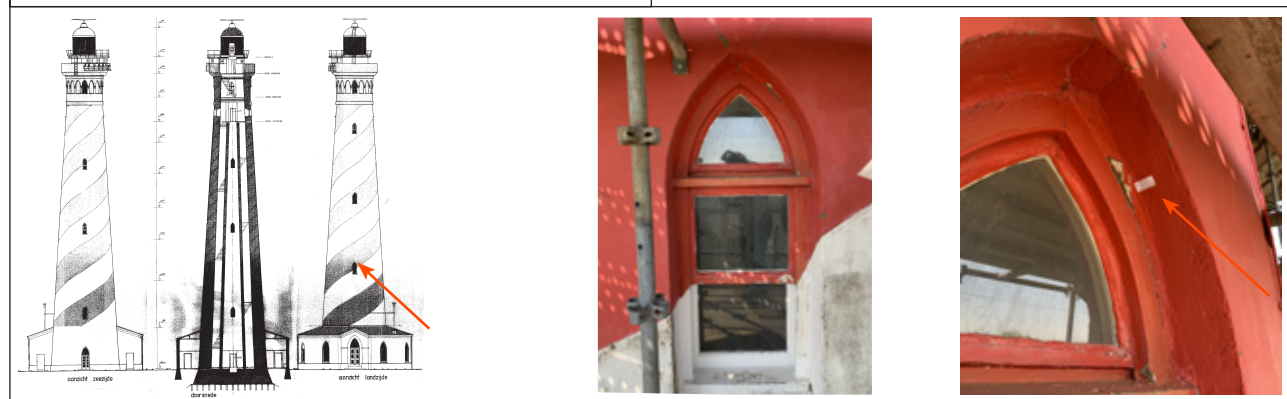
| onderdeel: | wand toren, bij negge kozijn | datering: | 1840 |

| LAAG | KLEUR | OMSCHRIJVING |
| 19 | rood | HT. ral 3000 |

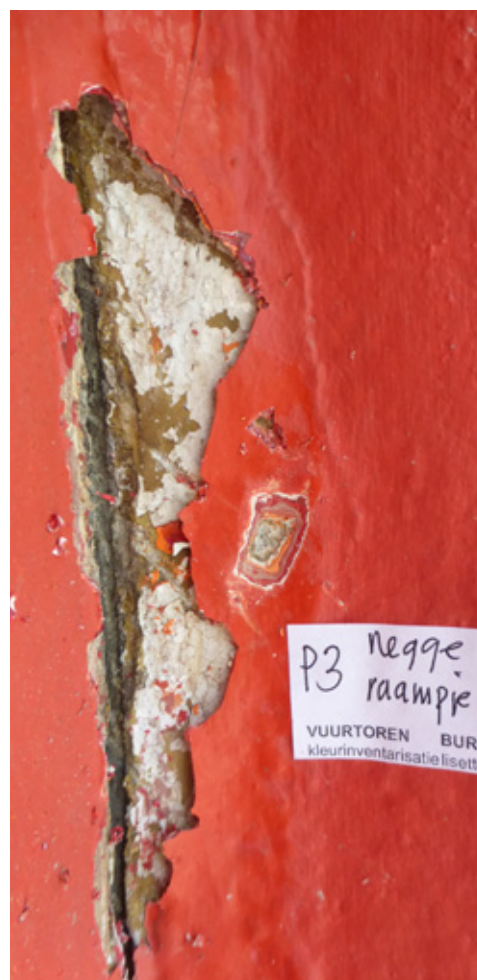
Alleen in het schuine randje direct tegen het kozijn is dit verfpakket nog aanwezig, ernaast is het meeste weggehaald.

laag opbouw nader bekeken met handmicroscop

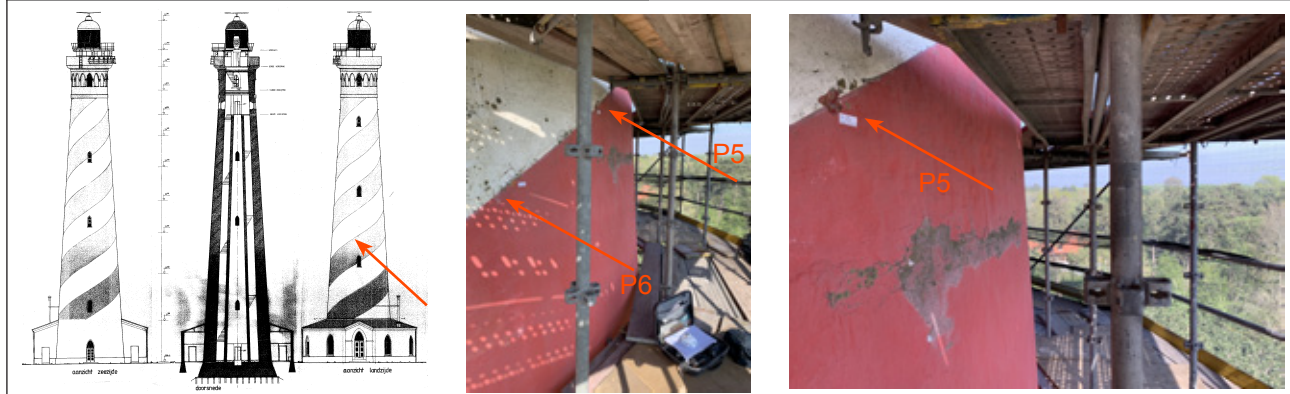
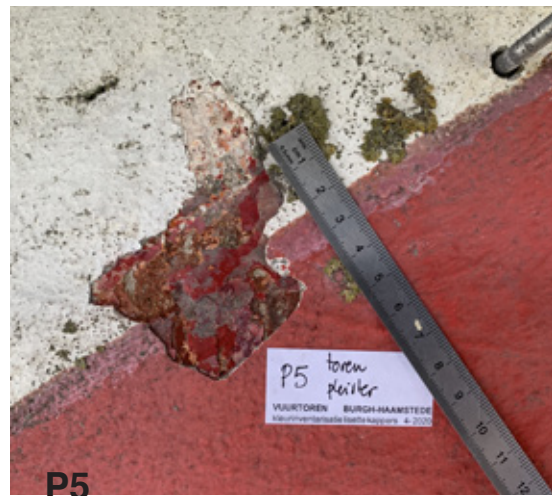
### PUNCTIE P5, P6

Puncties ter plaatse van de rode spiraal. Zoals bij P5 te zien is lijn van de spiraal HT enigszins verschoven ten opzichte van de oudere lijn. Dit zien we op meer plekken, een kleine afwijking, echter op veel plekken komen ze ook weer samen. De plek van de spiraal is door alle tijden gelijk gebleven. Dus ook de spiraal vooroorlogs en naoorlogs.  
 Ter plaatse van P6 is een monster gestoken om de eerste rode lagen beter te kunnen bekijken

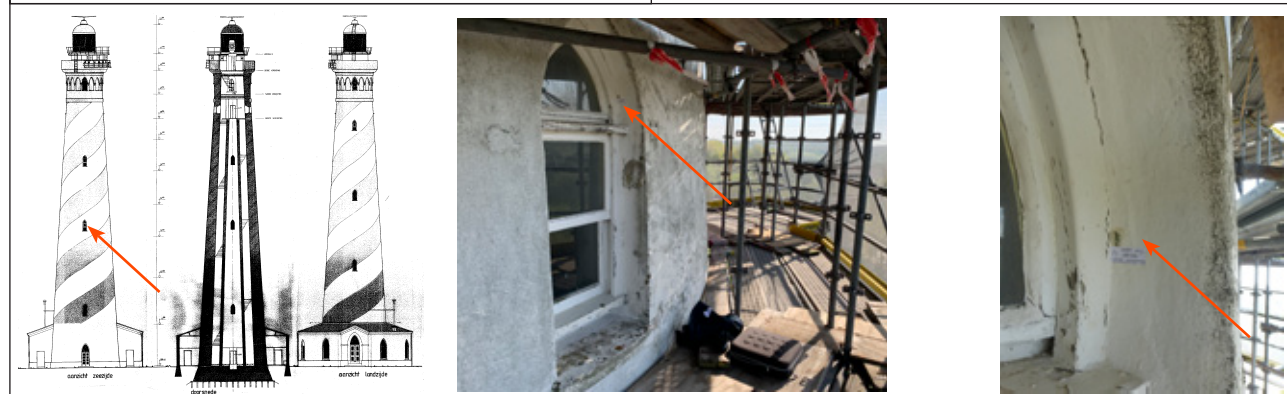
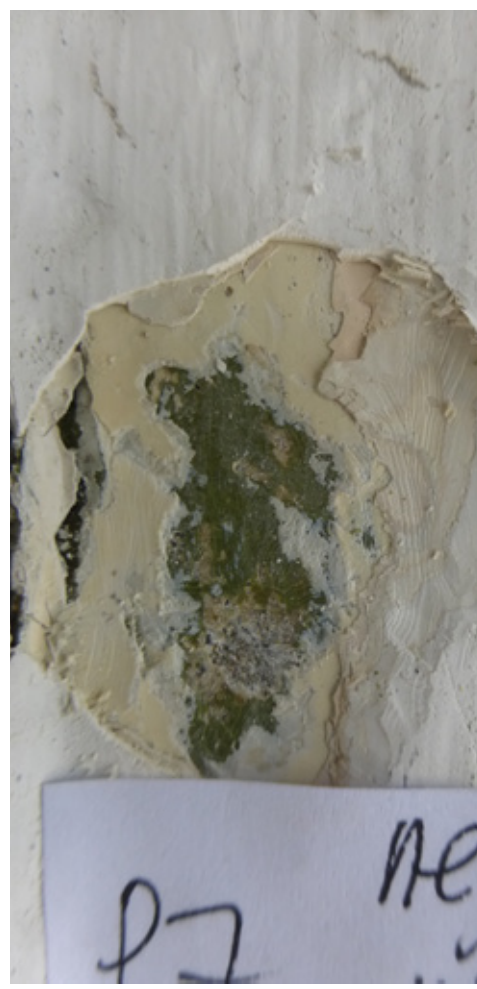
**PUNCTIE P7**

Alleen in het schuine randje direct tegen het kozijn is dit verfpakket nog aanwezig, ernaast is het meeste weggehaald. Hier is een monster gestoken.

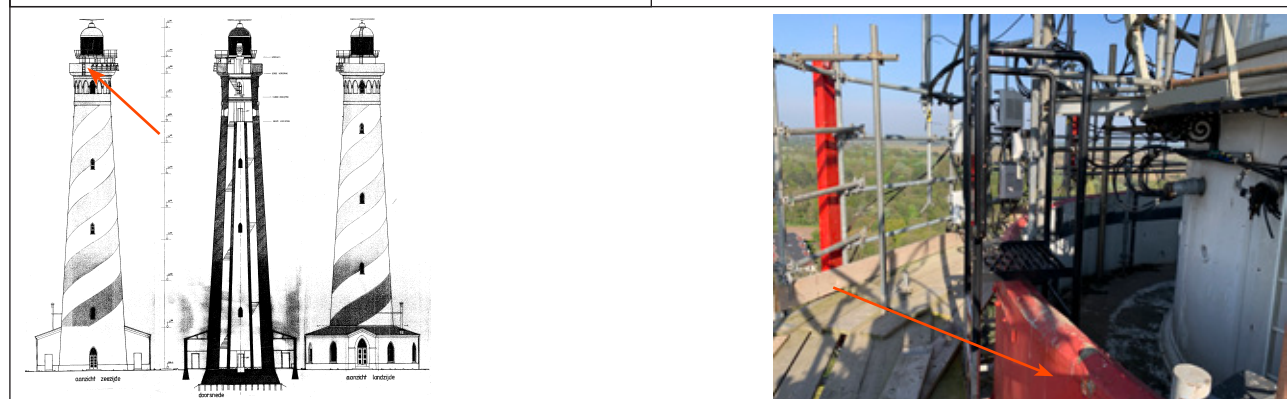
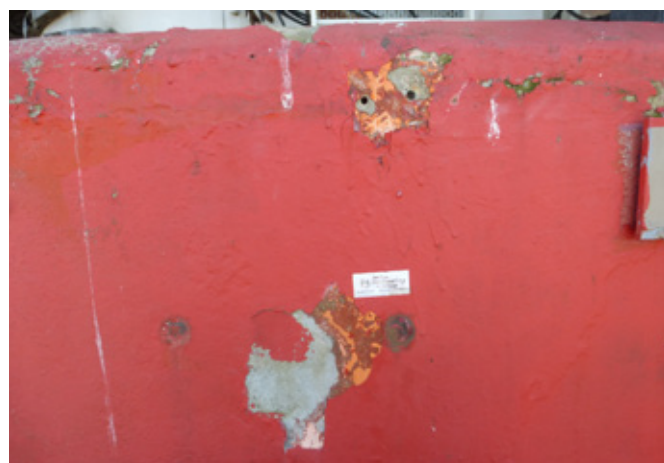
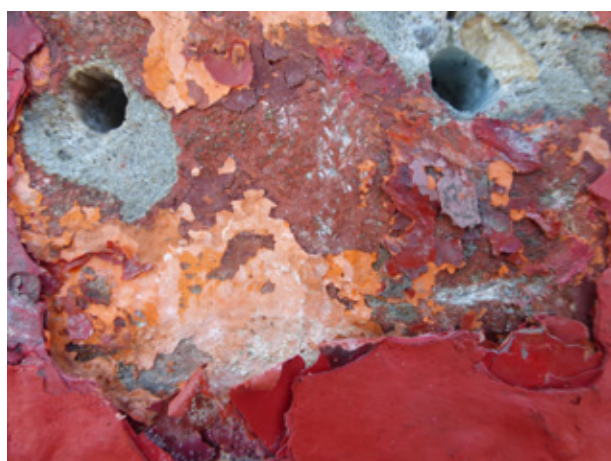
### PUNCTIE P8

Deze borstwering van de 1e omloop is vermoedelijk in 1922 gemaakt.

Er zijn ook restjes groen verf te herkennen, vermoedelijk zitten die tussen 2 en 3?

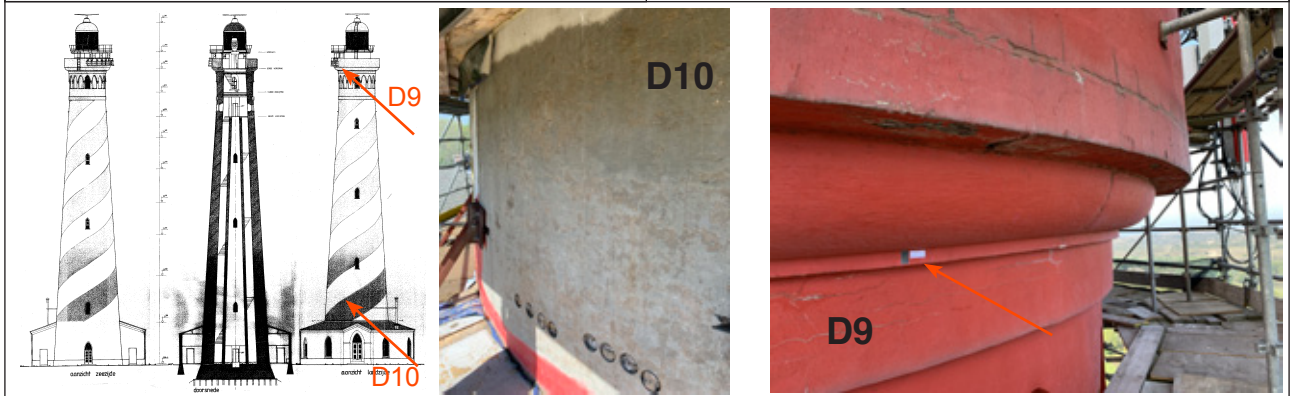
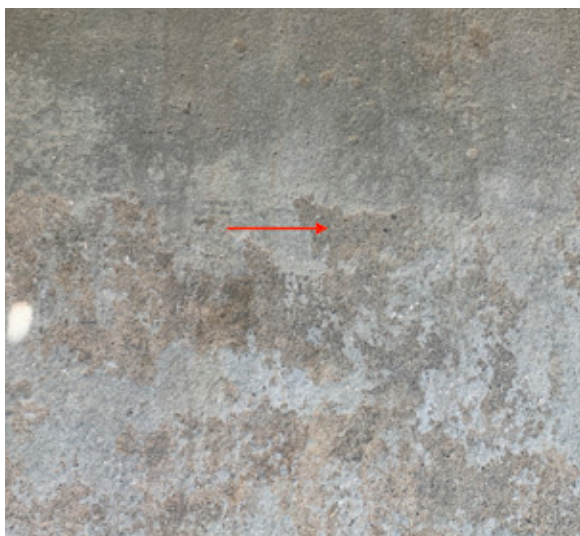
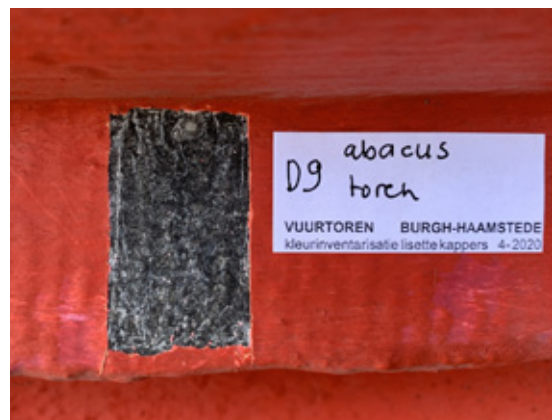
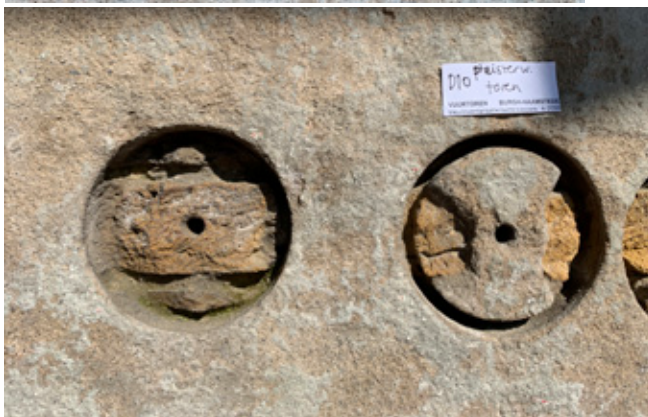
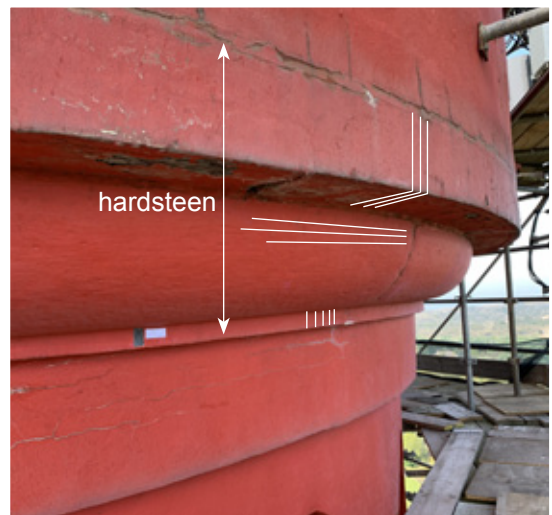
## MATERIAALDOCUMENTATIE D9, D10

Het pleisterwerk van de toren is enkele malen plaatselijk dun overpleisterd (onderhoud). Het eerste aangetroffen pleisterwerk is voorzien van fijn zwart steengruis, het is niet onderzocht.  
 De abacus is van gefrijnt escausijnsche hardsteen. De frijn als aangegeven in wisselende richtingen.  
 De daarbovenop geplaatste borstwering is van later datum (1922) Voorheen was de natuursteen rand de vloerrand waarbovenop het hekwerk van de eerste omloop geplaatst was.  
 Het pleisterwerk onder en boven de hardsteen: zie P24, M26
