# Vuurtoeren Burgh-Haamstede

## kleurhistorisch onderzoek exterieur

**14 september 2020**

Lisette Kappers Onderzoek & Architectuur

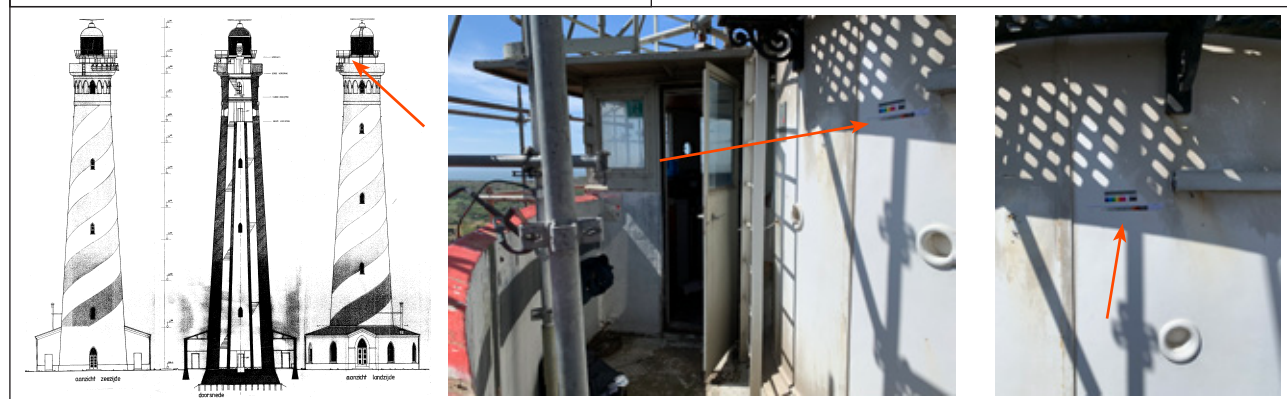
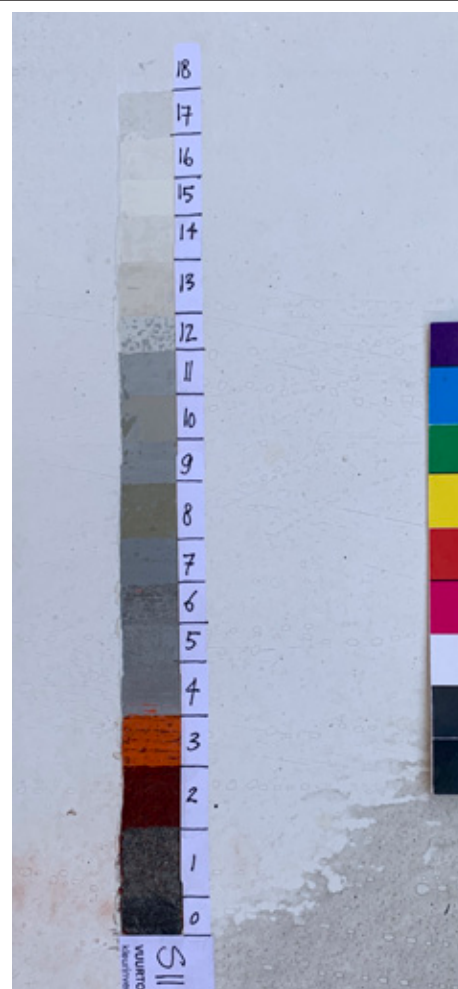
### STRATIGRAFIE S11

Kleurcoderingen bij benadering (de moderne kleuren zoveel mogelijk in de ral coderingen gezocht)  
 Elders op de basis van het lichthuis in een naadje (P11) oudere verflagen aangetroffen, slechts minieme restjes: vergelijkbaar met S12A (meer bruinrode lagen en een groen).

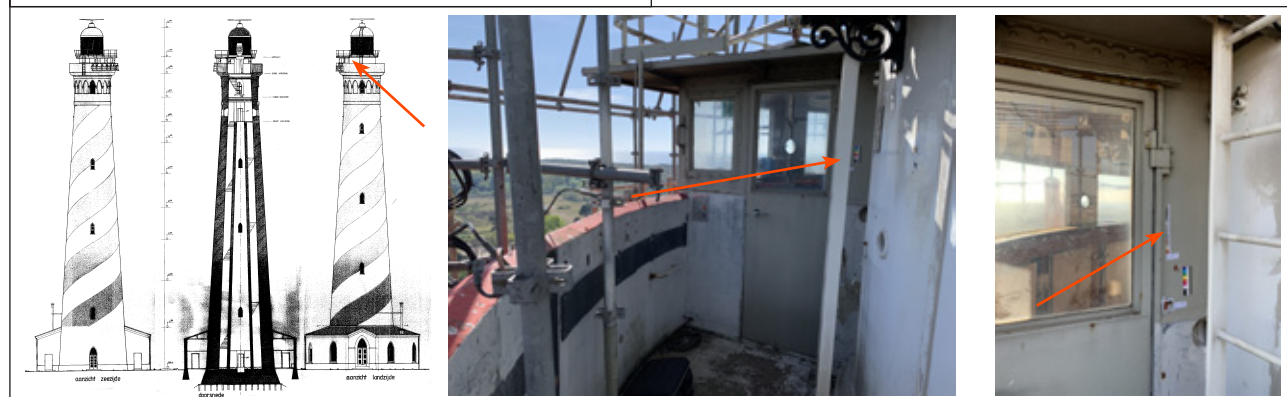
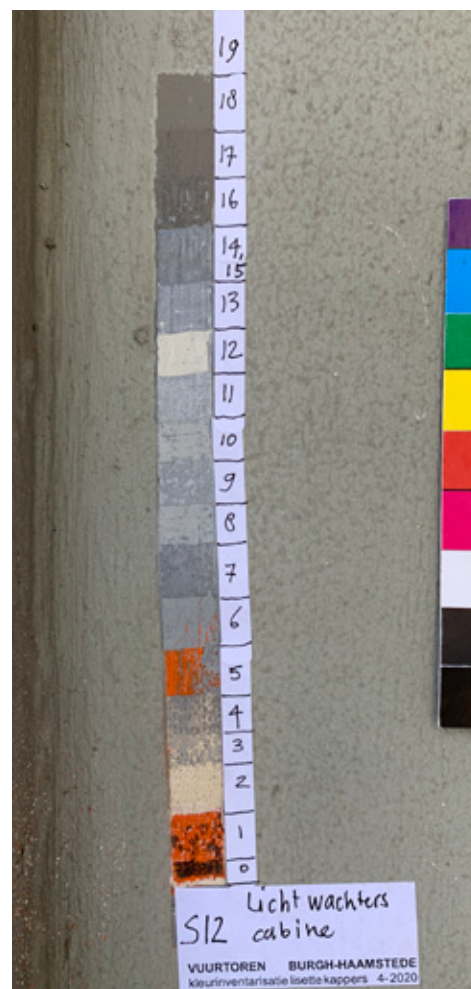
### STRATIGRAFIE S12

Kleurcoderingen bij benadering (de moderne kleuren zoveel mogelijk in de ral coderingen gezocht)

- dit verfpakket zit ook op de raampjes en kozijnen
- op de deur niet, is deze vernieuwd?
- het stalen bordes (vloerrand) bovenop de cabine heeft alleen laag 16-19
- het hekwerk hiervan nog minder lagen: de 2 laatste
- de stalen relingen van de omloop voor de cabine hebben ook alleen laag 16-19.

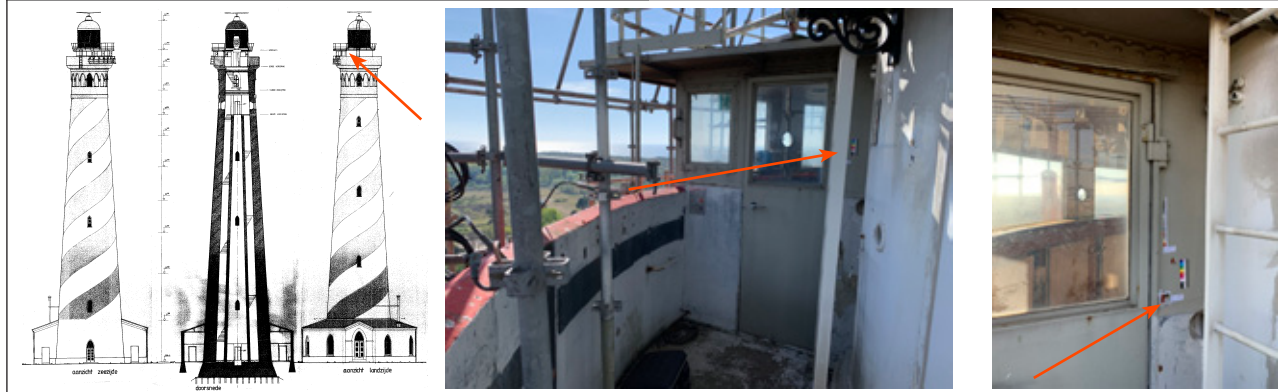
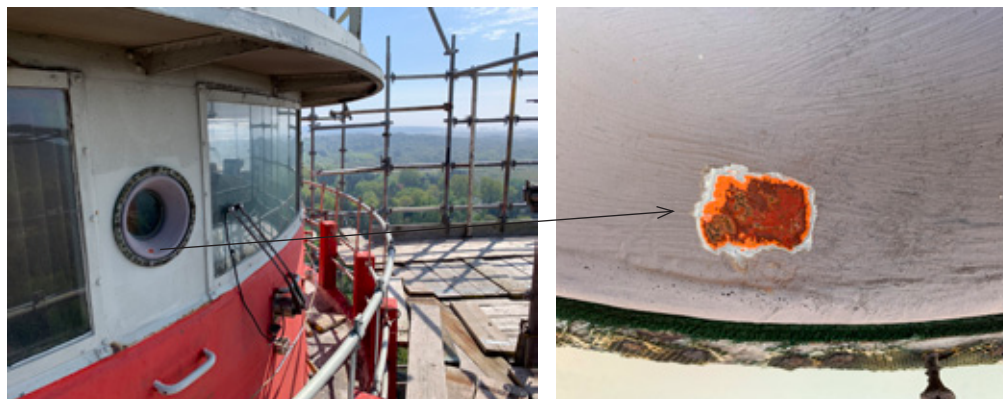
## STRATIGRAFIE S12A

Dit verpakket bevindt zich onder het gehele verpakket van S12, dus onder de oranje laag van 1 S12 en is dus ouder. Alleen in dit hoekje zijn deze verfoverblijfselen nog aanwezig, verder is het hele paneel ontdaan aan deze oudere verflagen.

De lagen zijn lastig te scheiden, wegens de locatie en de weinige resten, kleurmeting van restanten.

Dit verpakket zit ook op de 'negge' van de patrijspootjes van de cabine

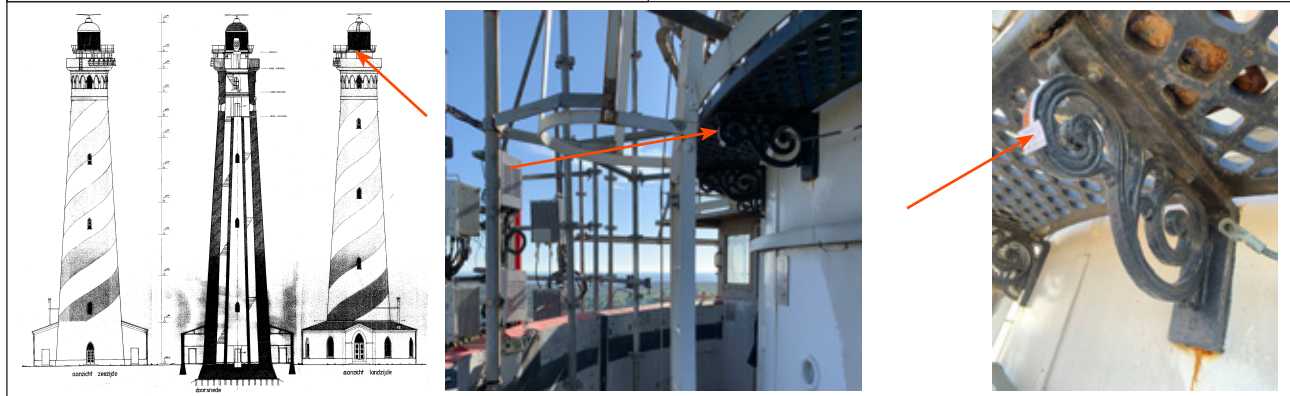
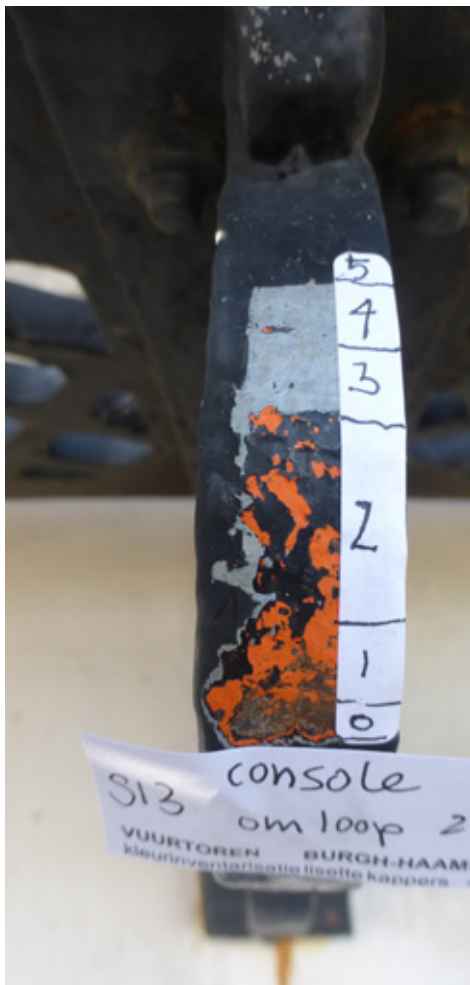
### STRATIGRAFIE S13

Nergens op de vloer of consoles van deze omloop zit meer verfpakket.  
Het is niet compleet en behelst geen historische lagen.

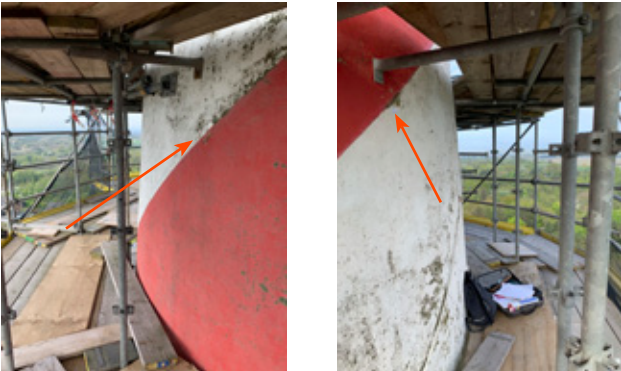
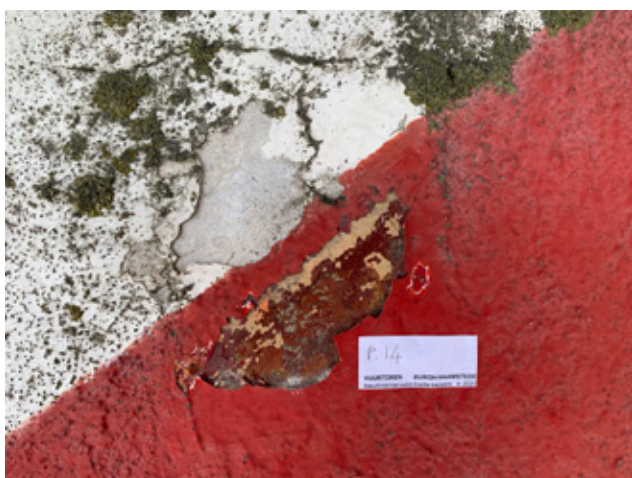
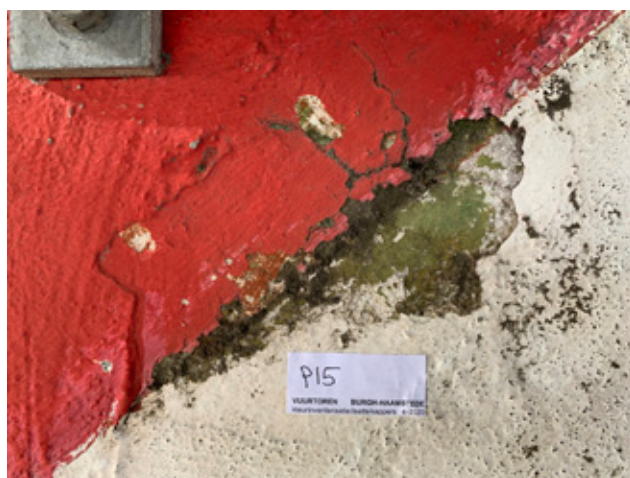
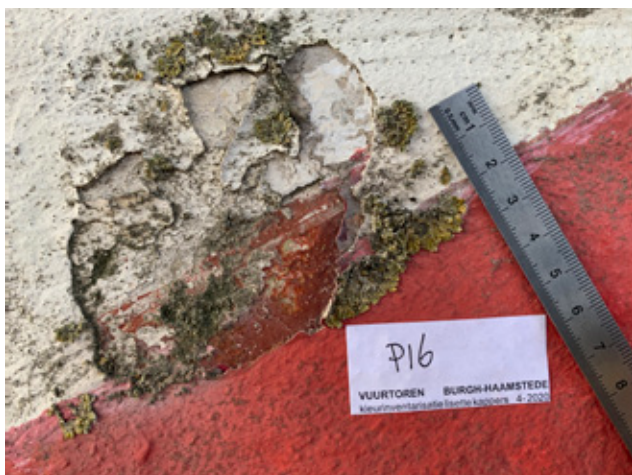
### PUNCTIE P14, P15, P16

Deze puncties bevestigen de opbouw van aangetroffen verflagen elders op toren. Tevens is te zien dat bij deze plekken o.a. de 'gestreepte' pleisterlaag weggevallen is, en daaronder bevinden zich (plaatselijk) nog oudere verflagen.

De meeste vlakken van de torenwand zijn kaalgestraald, daarop zijn slechts de laatste 2 schilderbeurten aanwezig. Dit soort puncties konden alle gemaakt worden op plaatselijke 'eilandjes' waar het verfpakket bewaard is gebleven (oude steigerverankeringspunten) (zie ook P5 en P6).

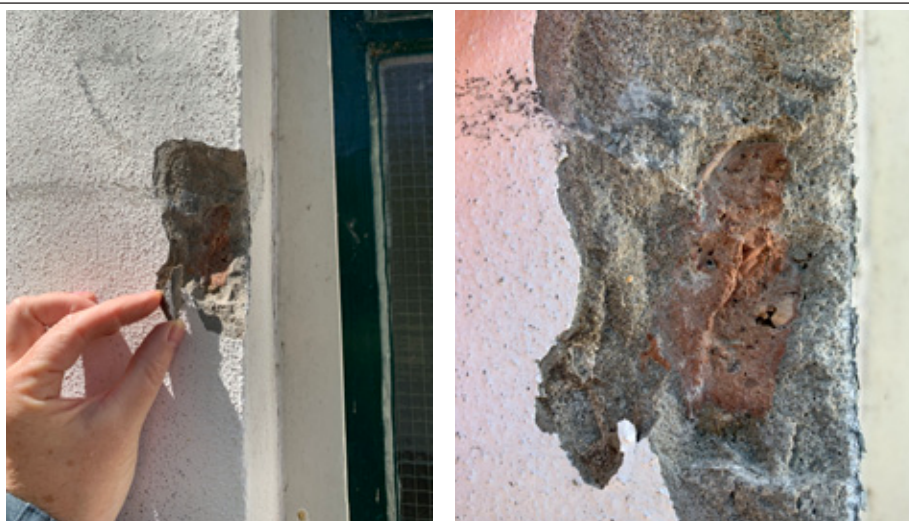
### MONSTER M21

monster van het pleisterwerk afgenomen, eronder zit rood metselwerk  
 op het pleisterwerk zit maar 1 verflaag (de huidige witte laag)  
 het pleisterwerk is nieuw, gezien de toestand bij de driehoekige sluitstenen boven de kozijnen, waar het pleisterwerk overheen gestreken is.

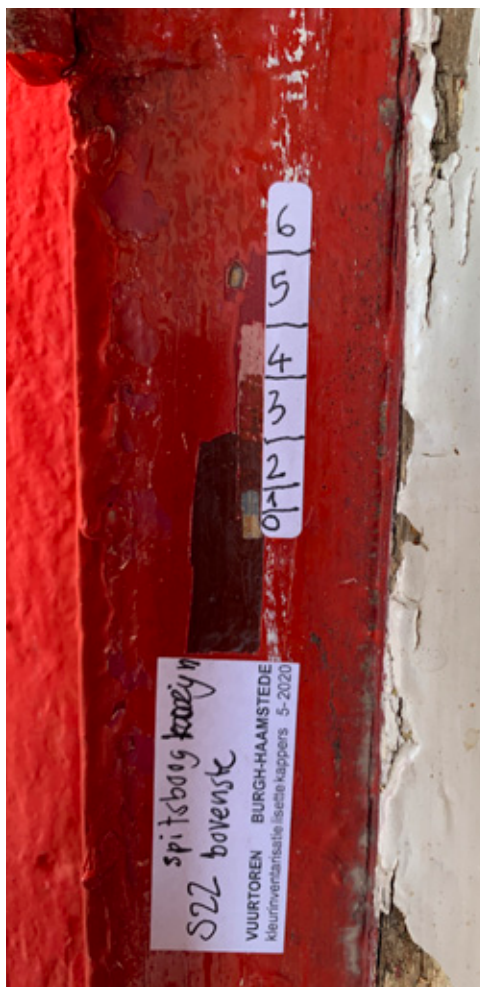
Alle houten kozijnen van de toren zijn in slechte staat. Overal is de verf op enig moment verwijderd. Dit verfpakket in de (beschermde) sponning van het raam is het grootst op de kozijnen aangetroffen verfpakket. Het is niet compleet en behelst alleen moderne verven.

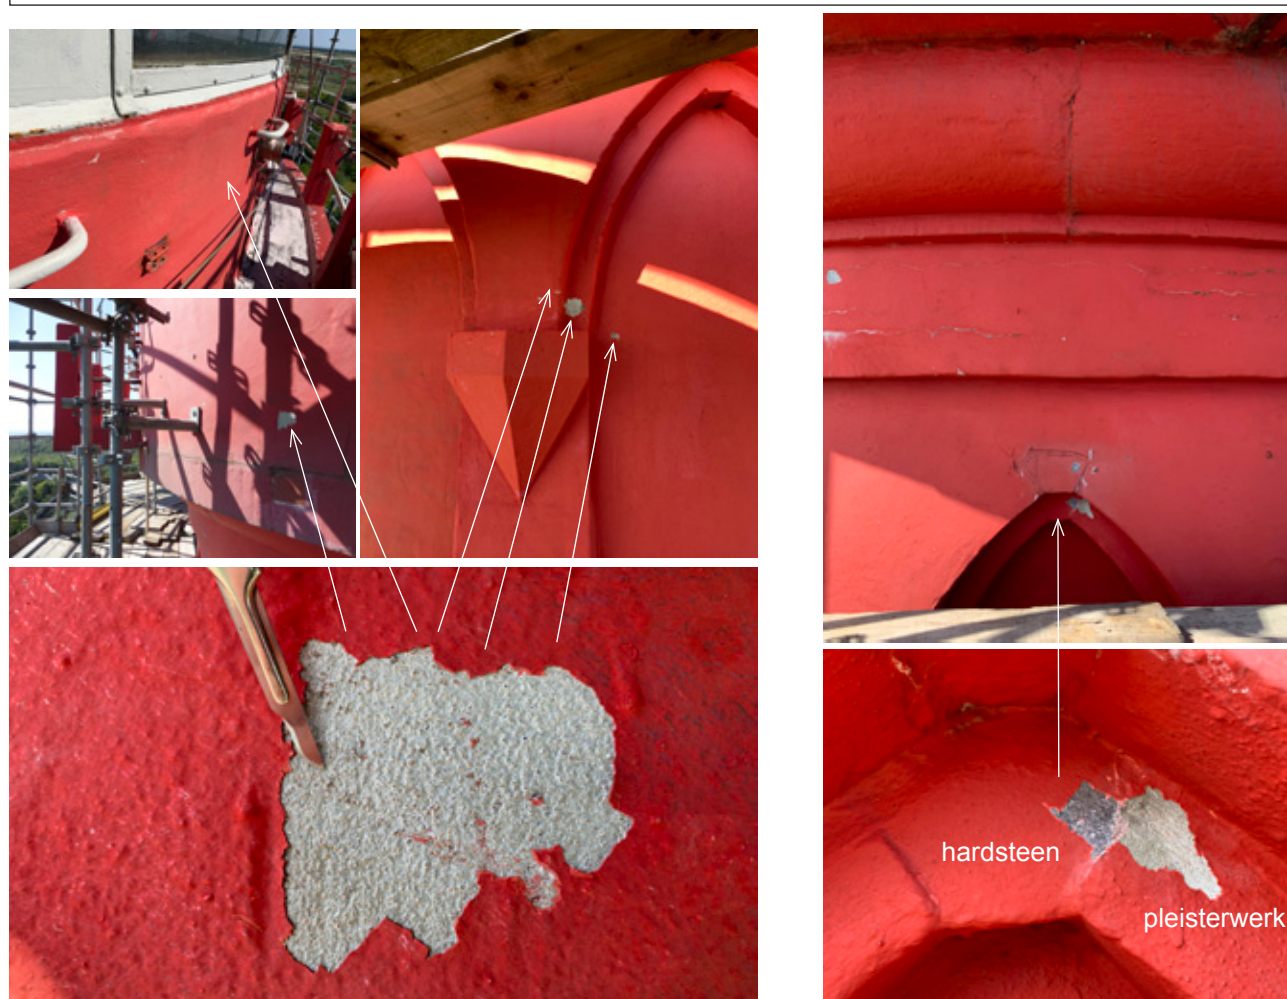
### PUNCTIE P24, M26

Het pleisterwerk van delen van het kapiteel en dat van de borstwering 1e omloop (inclusief borstwering lichtwachtcabine) is anders van samenstelling dan dat van de rest van de toren. Het is bleekgrijs en zeer sterk/hard.  
Wederom is het peisterwerk niet onderzocht, wellicht is dit er in 1922 opgezet?

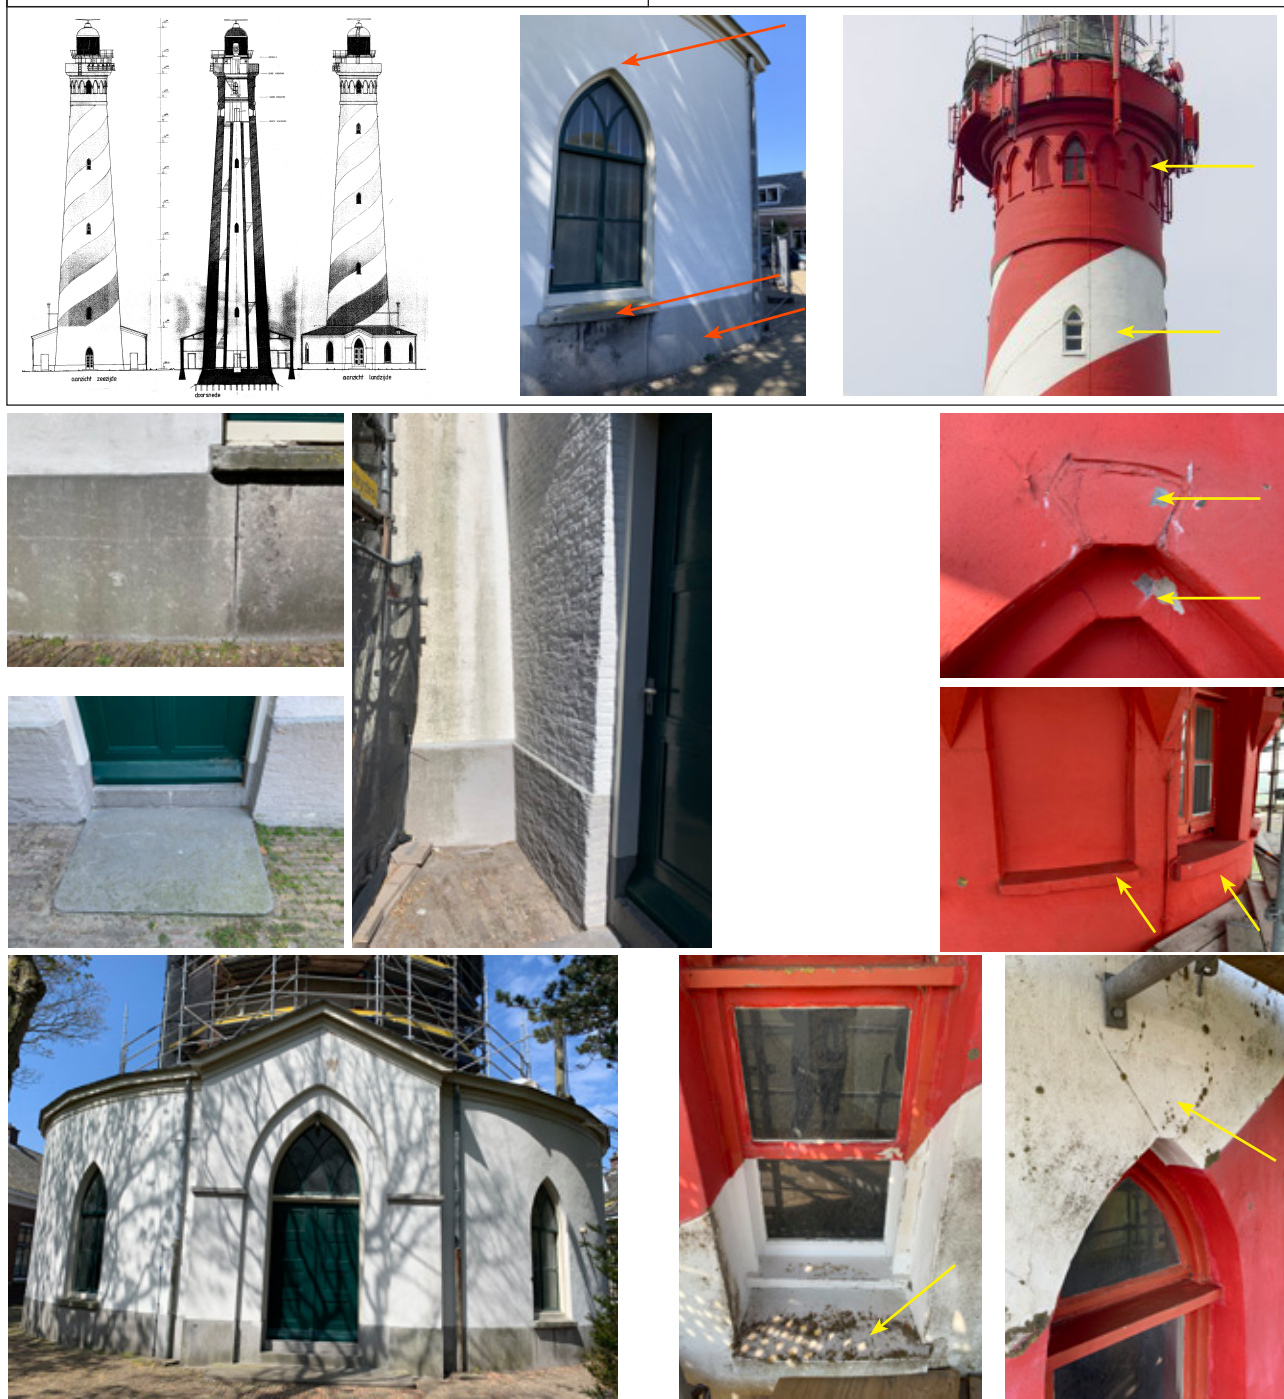
Het basement/ plint van de ronde gevel van het magazijn is gemaakt met gefrijnt hardsteen (zeer fijne frijnslag). De achtergevel en de torenbasement niet (resp. metselwerkplint en pleisterwerk. De treden stoepen en neuten zijn in alle gevels van gefrijnt hardsteen.

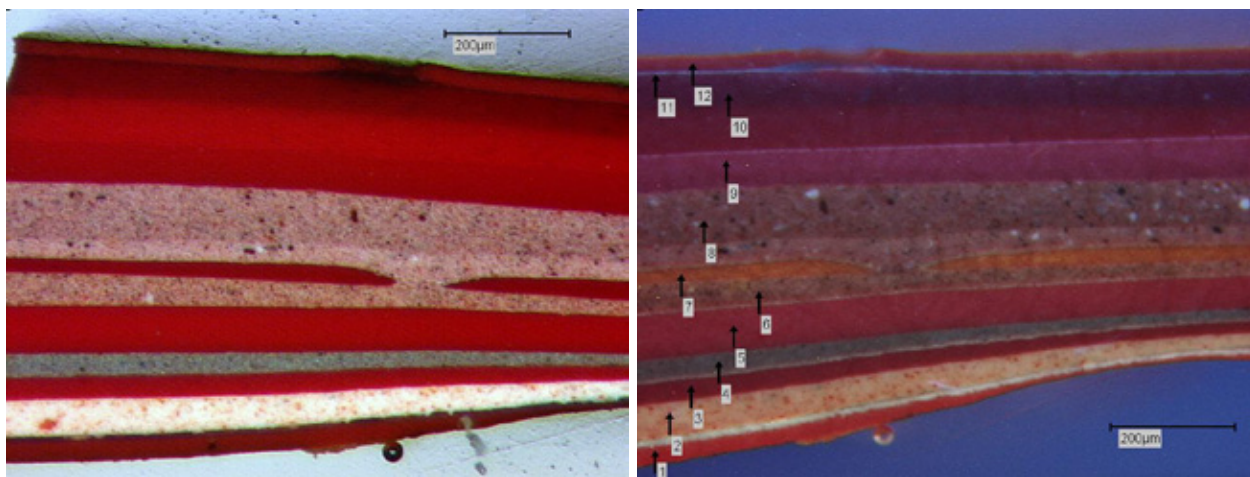
Microphotographs of the cross-section of the sample S1-2a VIS light, 100x and in UV-fluorescence 100x

- Layer 1: Red paint: Lead red, lead white zinc white, titanium white and an organic red pigment PR4. Binding medium: Alkyd resin
- Layer 2: White paint with red pigments: Lead white, titanium white and some red ochre. Binding medium: Alkyd resin

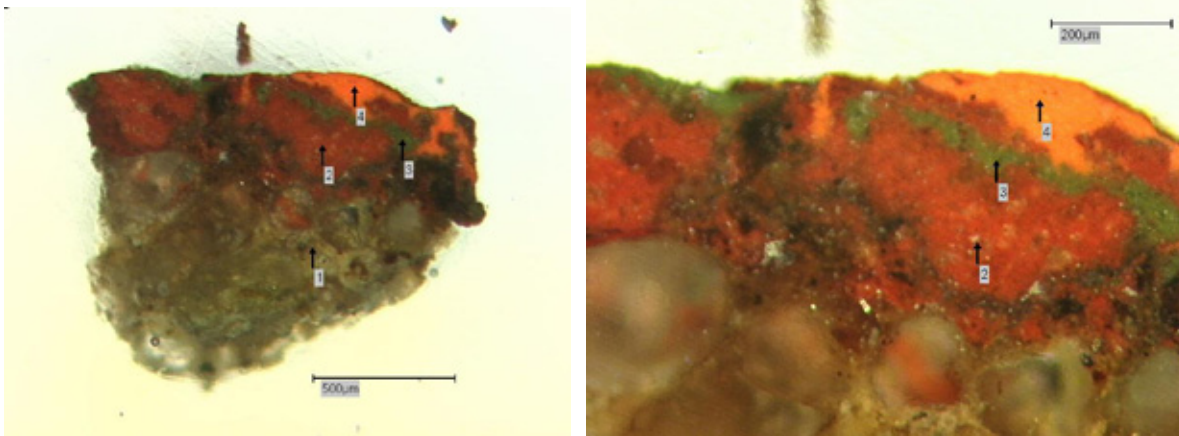
Microphotographs of the cross-section of the sample P6 in VIS light, 50x and 100x (There is no significant UV-fluorescence)

Layer 1: Mortar: Cement

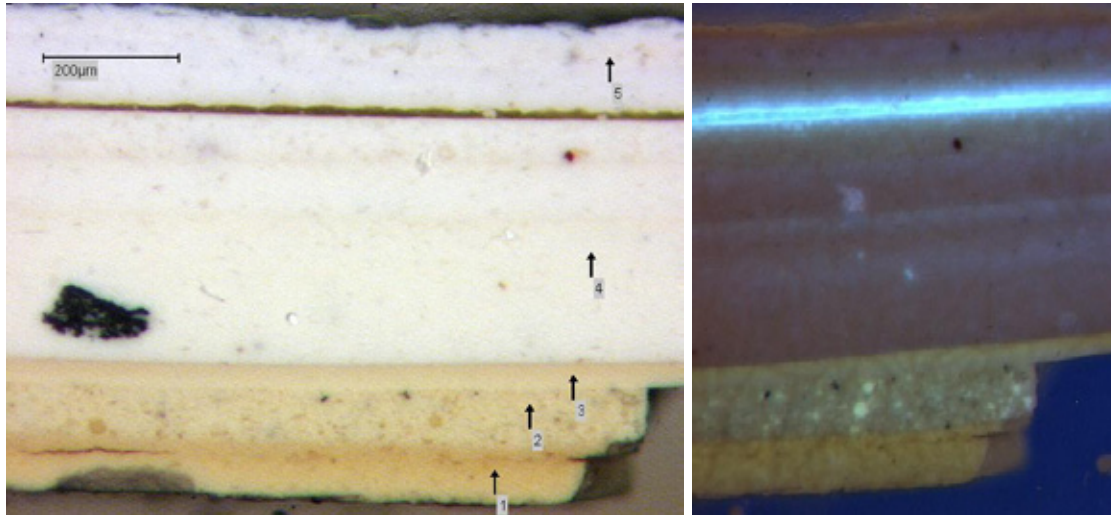
Microphotographs of the cross-section of the sample P7-2 in VIS light, 100x and in UV-fluorescence 100x

Layer 1: Pale yellow paint with yellowed surface: Titanium white and lead white. Binding medium: Alkyd resin

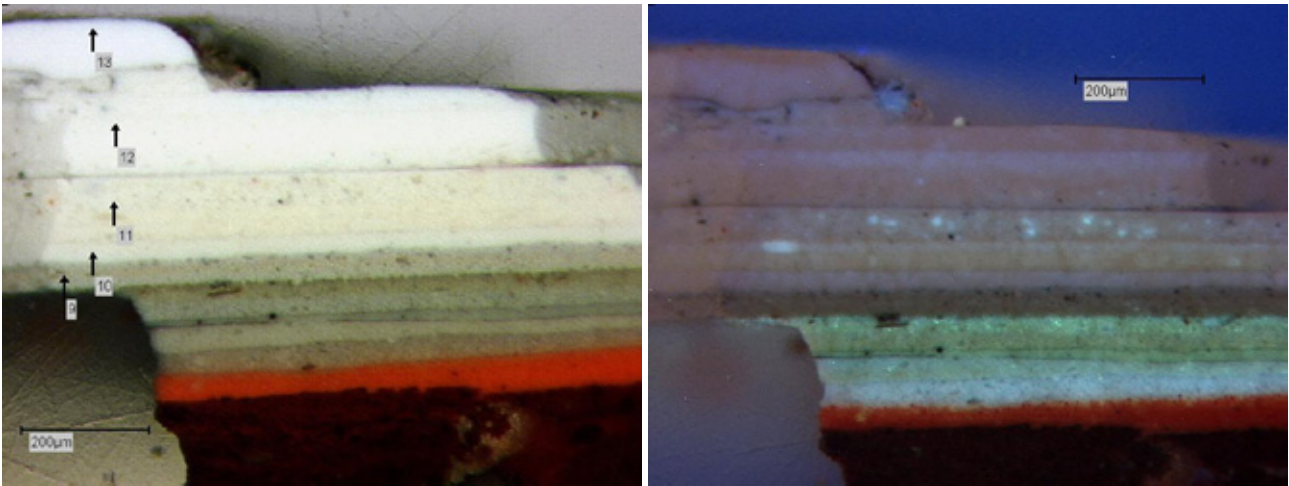
Microphotographs of the cross-section of the sample S11-2 in VIS light, 100x and in UV-fluorescence 100x

The grey or white layers 9 – 13 are composed of titanium white as main component. The binding medium is identified as Alkyd resin = modern paints.

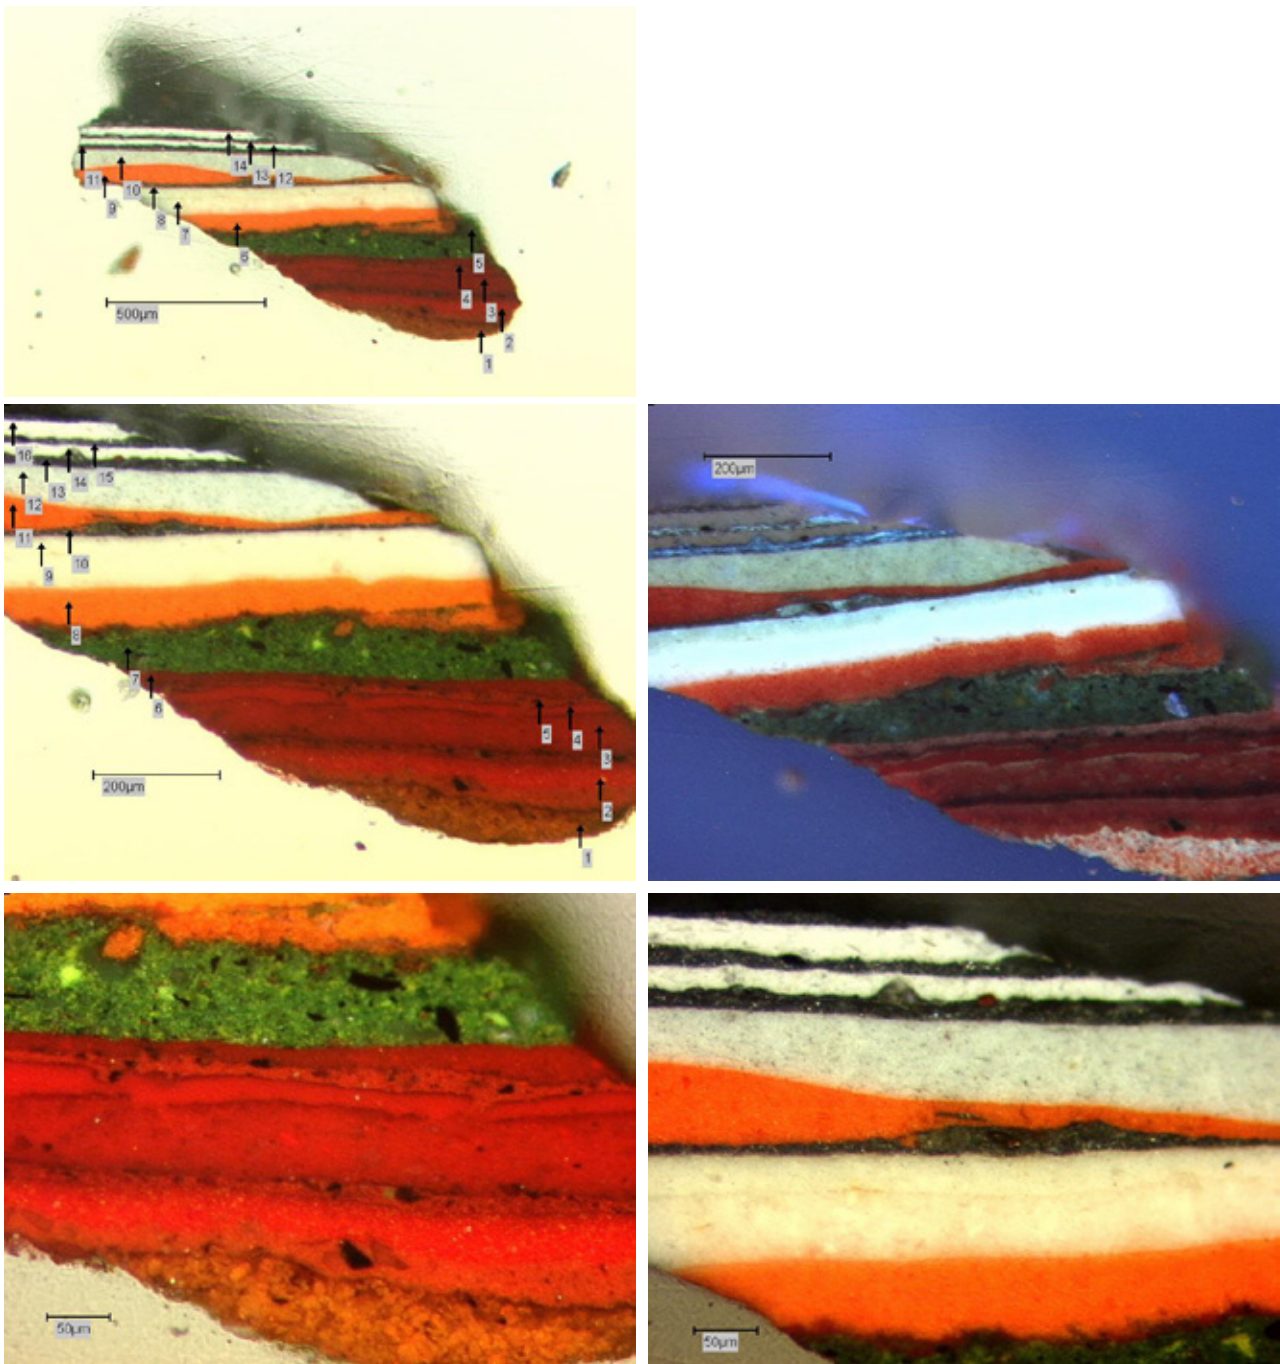
Microphotographs of the cross-section of the sample S12A in VIS light, 50x, 100x and 200x (upper and lower part) and in UV-fluorescence 100x

Layer 1: Orange layer: Lead red and lead white

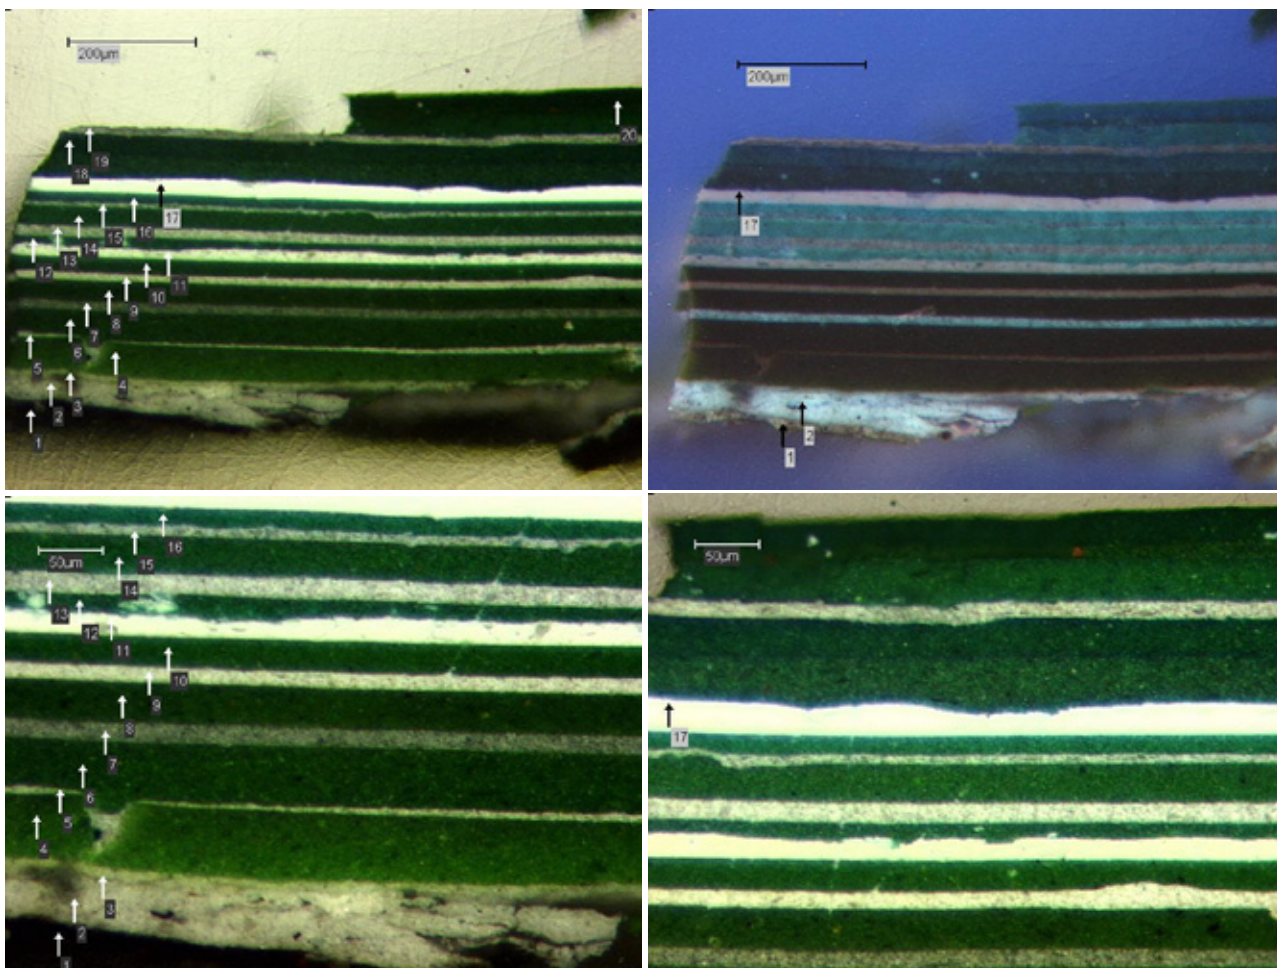
Microphotographs of the cross-section of the sample S19 in VIS light, 100x and 200x (upper and lower part) and in UV-fluorescence 100x

- Layer 1: Black layer with some wooden fibres at the bottom, glossy and quite soft, it is composed mainly of oil as binding medium with large amount of soaps (zinc soaps) some lead white, zinc white and a carbon black (charcoal). Preparatory layer?
- Layer 2: Grey paint with white and black pigments: Lead white with very little zinc white and carbon black. Binding medium: Oil with zinc soaps (paint layer or ground? There is no alteration line)
- Layer 3 and 4: Thin yellowish and a thick dark green paint: Copper green and chrome green with lead white and little zinc white. Binding medium: Oil
- Layer 5 and 6: Thin yellowish and a thick dark green paint: Copper green and chrome green with lead white and small amounts of zinc white. Binding medium: Oil
- Layer 7: Thin greyish layer with a bluish UV-fluorescence
