Rapportage
Archeologische
Monumentenzorg

Kleine schepen in een wereld- economie

*Onderzoek naar twee handelsschepen in het Markermeer
te Warder (Gemeente Edam-Volendam)*

J. Opdebeeck en T. Coenen (red.)

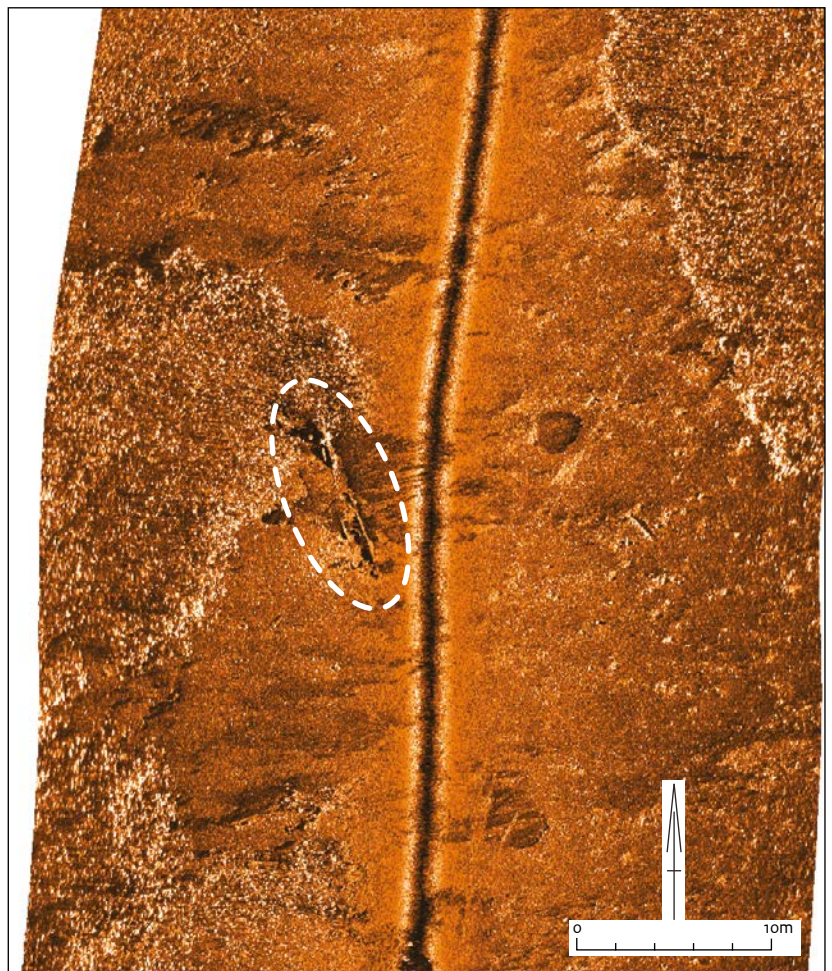
Afb. 1. Sonaropname van het scheepswrak HE-11-53 (cirkel) in 2016 (Bron: Periplus Archeomare).

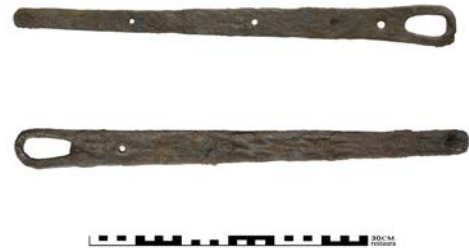
Afb. 17. Foto van de twee puttingijzers, vondstnummer 103 bovenaan, vondstnummer 102 onderaan (Bron: Restaura).

op het buitenboord (afb. 12, bijlage 2 en 3). Dit smeedijzeren beslag is licht ingelaten in de buitenkant van huidgang 5 en wordt opgesloten door de buitenrandgaarde, die aan de binnenkant licht is uitgekapt voor een nauwsluitende passing. Beide ijzers hebben aan de bovenzijde een oog. Uit de vorm en plaats in de scheepsconstructie valt op te maken dat het hier om puttingijzers gaat. Er is geen spoor van een rust.

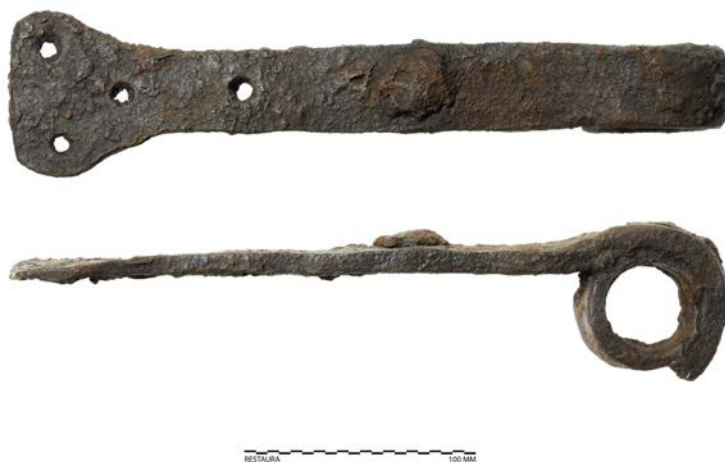
Afb. 22. Grote vingerling met afgebroken veer, vondstnummer 26 (Bron: Restaura).

Vondstnummer 26 is een grote smeedijzeren vingerling (afb. 22). Oorspronkelijk had het object twee bevestigingsdelen (deze bevestigingsarmen worden ook wel veren genoemd), waarvan er één in het verleden is afgebroken. De nog aanwezige veer bestaat uit een steel met

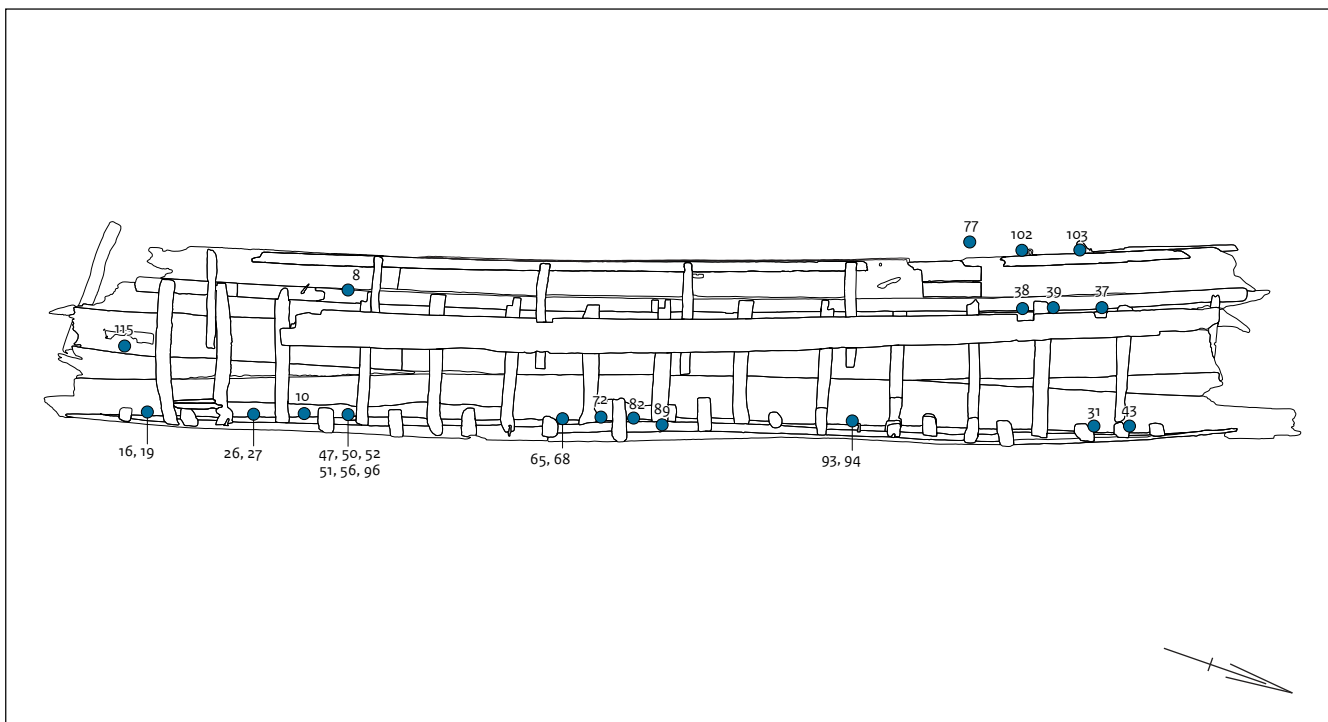
Afb. 75. Vondstlocaties van de scheepsonderdelen.

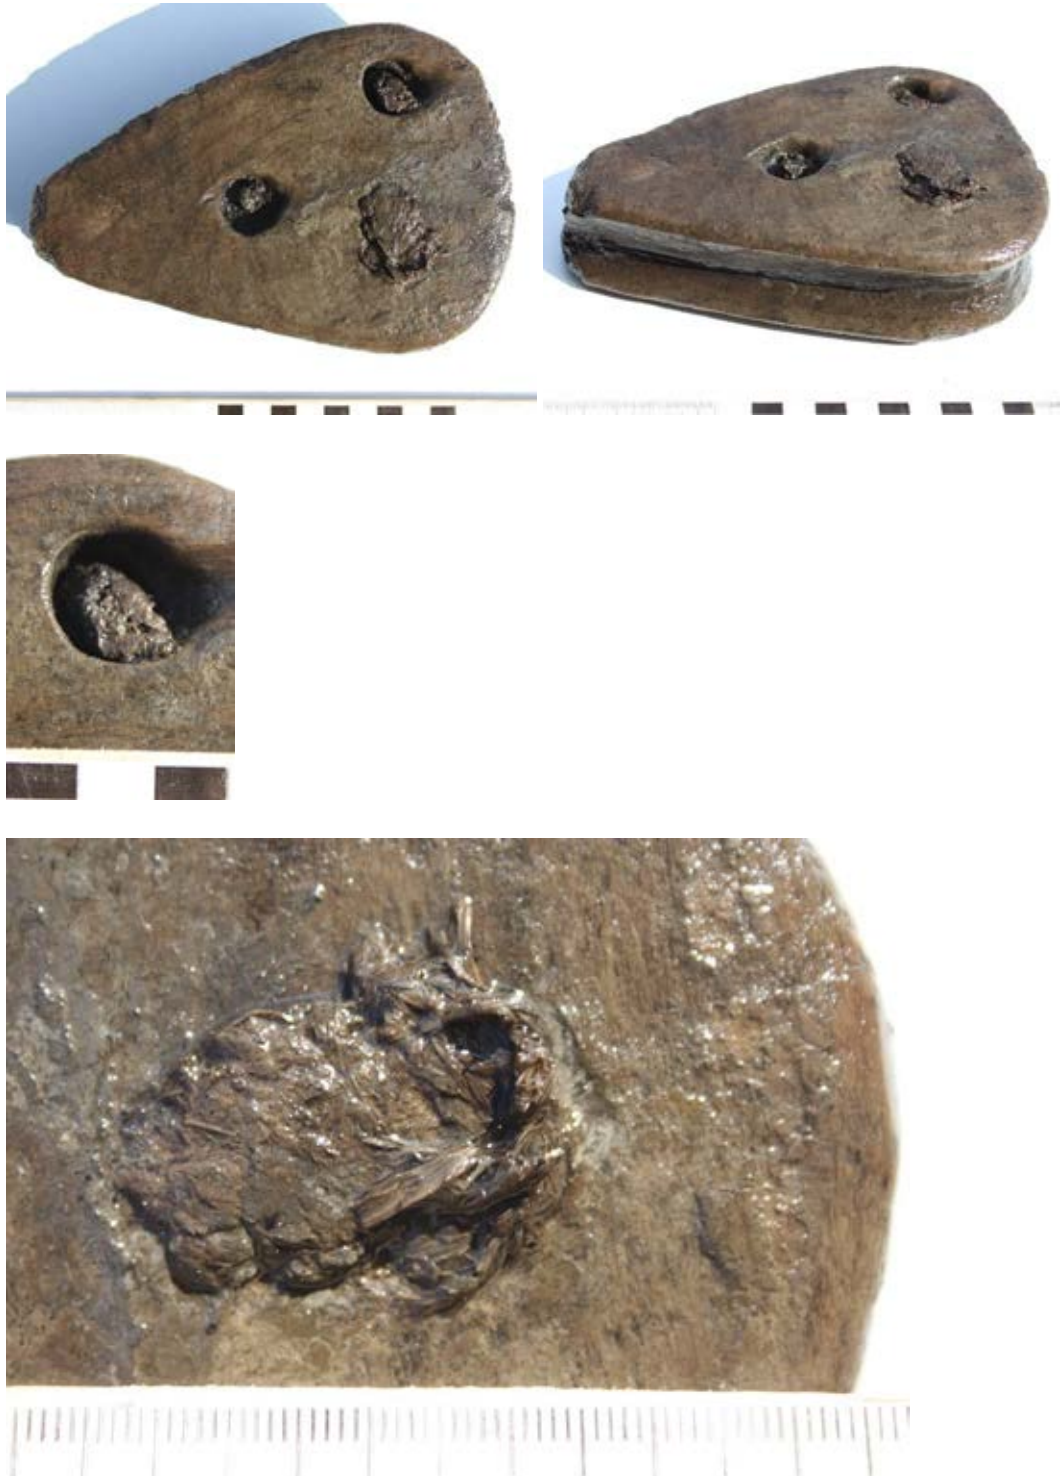
Figuur 1 Scheepswrak bij Warder, MAR_MYN 18, v77. Jufferblok van essenhout met touwresten.

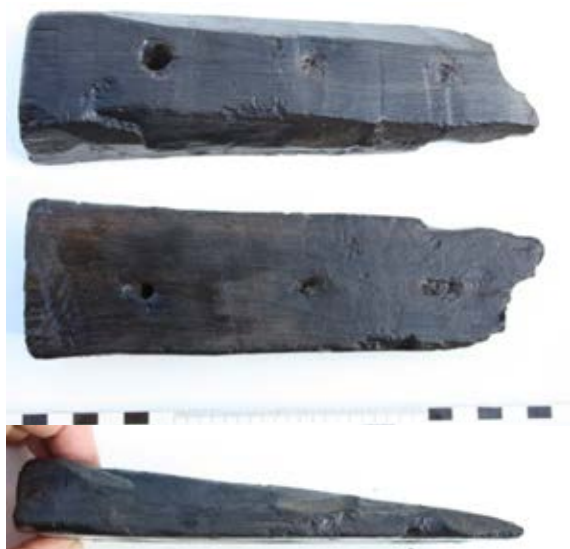
Figuur 16 Scheepswrak bij Warder, MAR_MYN18 v38, drie aanzichten van het eiken balkje, onderste foto: aanzicht van bovenkant.

Het eerste object waarvan de functie niet is achterhaald, is een ca. twintig cm lang balkje (v38) met drie spijkergaten. Het balkje is zowel in lengterichting als ook in het midden gescheurd, daardoor heeft het balkje van de zijkant gezien een wigvormige vorm. Het houtoppervlak is zorgvuldig geglad met een schaaf. Hiervan zijn nog sporen op het hout zichtbaar bewaard gebleven (*figuur 16*).

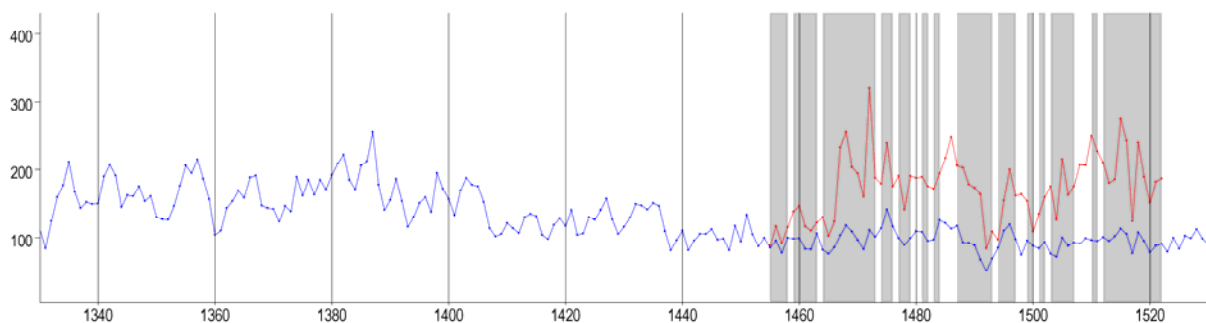
Afb. 1: Visuele match tussen SMA00010 (rood) en de referentiekalender Noord-Duitse Laagvlakte (blauw) (Jansma n.p.). Y-as: jaarringbreedte in 0,01mm; x-as: kalenderjaar. Het grijze gebied markeert de gelijkvormige parallele variatie van beide patronen: %PV (ofwel *Gleichläufigkeit*).
