RAPPORTAGE PROJECT MAATREGELEN

# Project consolidatie kasteelruïne Genneperhuis

Project consolidatie kasteelruïne Gennepershuis

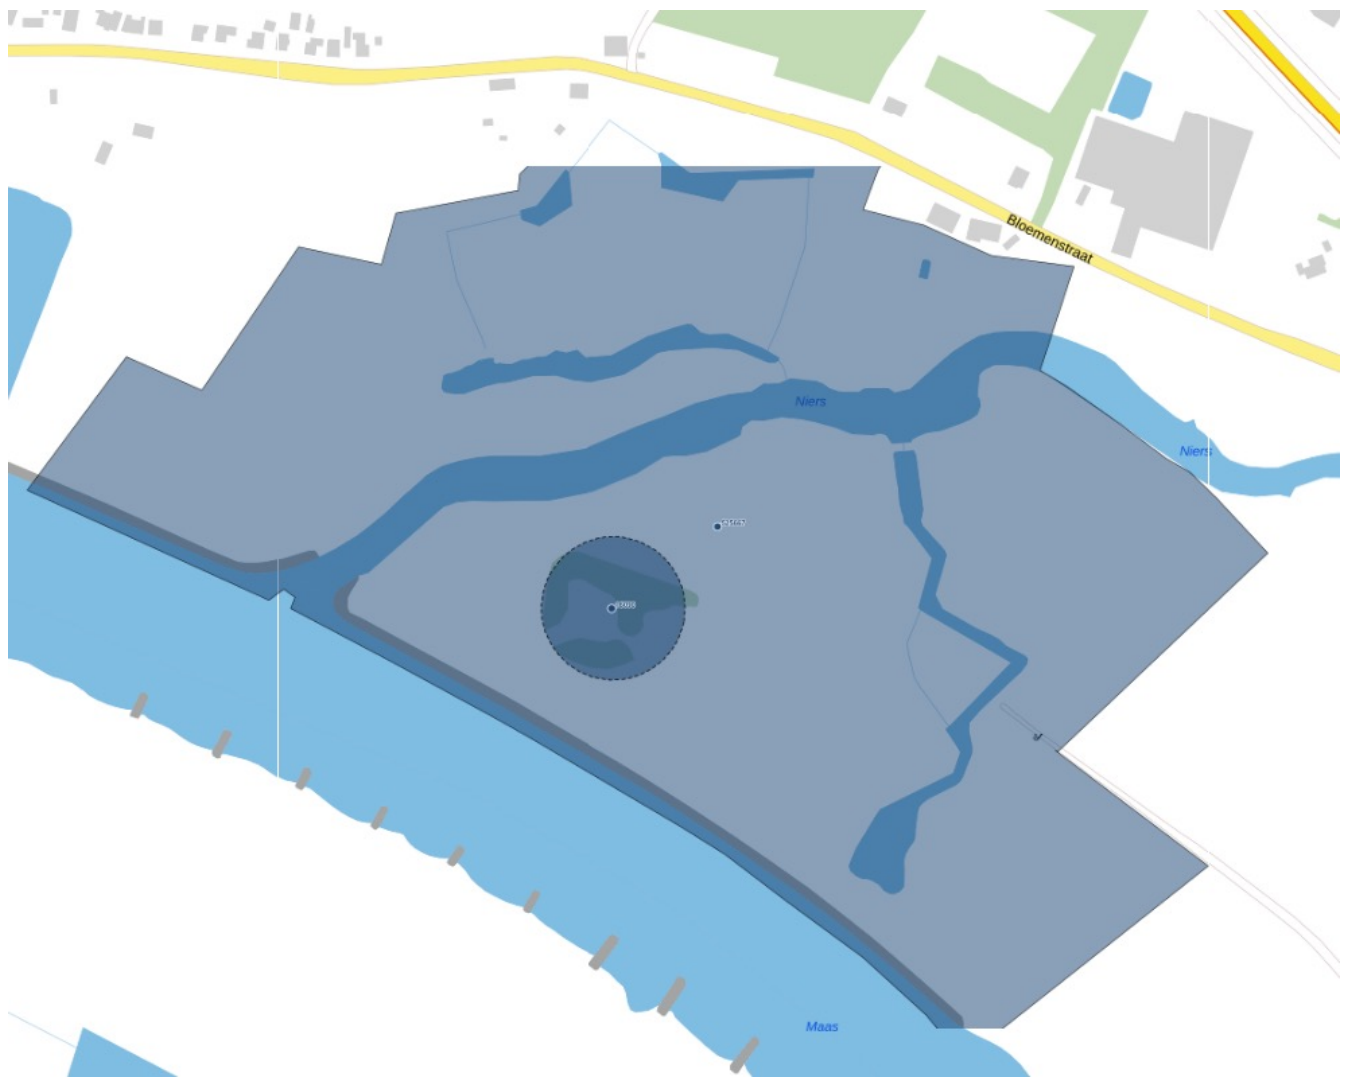
Figuur 1: begrenzing van het archeologisch rijksmonument. De kasteelruïne (gelegen binnen de cirkel) kent een dubbelbescherming; het is ook een gebouwd rijksmonument (nr. 16090).

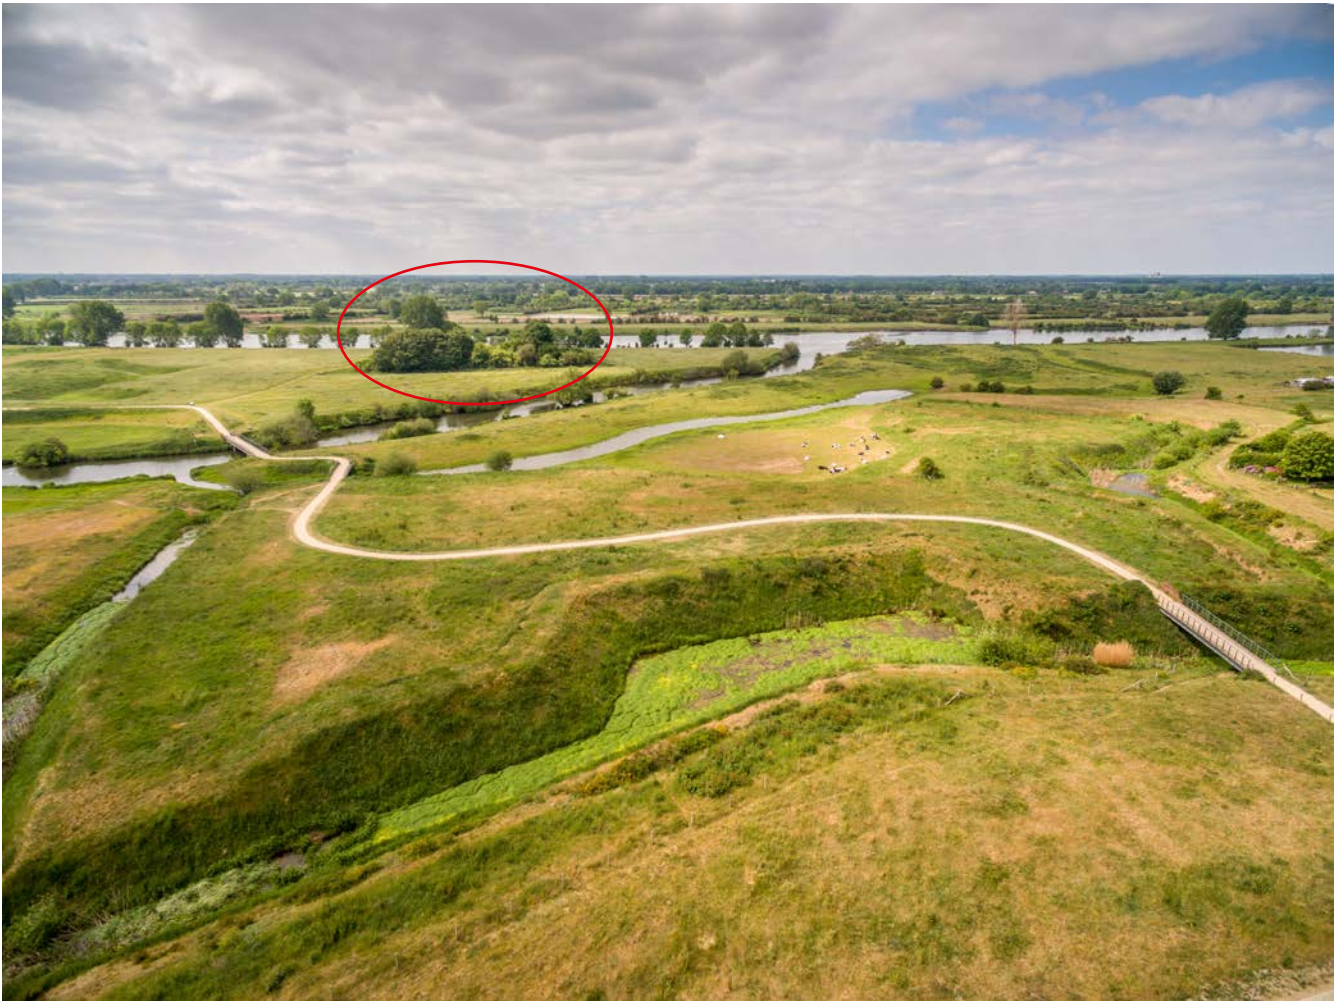
Figuur 2: de ruïne van het Genneperhuis (verscholen in de boschsage tussen Maas en Niers) wordt omgeven door omvangrijke verdedigingswerken van na de middeleeuwen. Foto RCE, Jos Stöver.

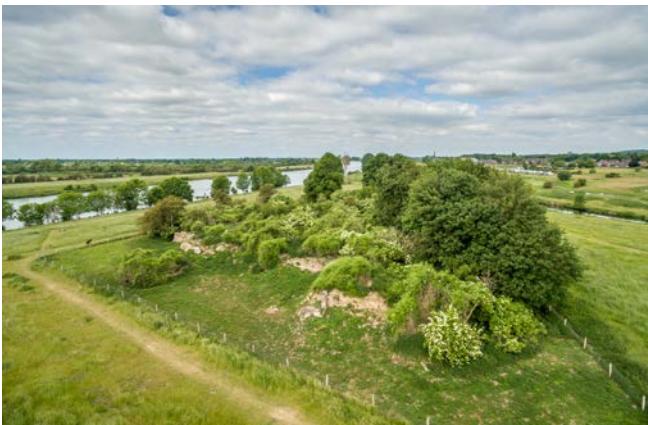
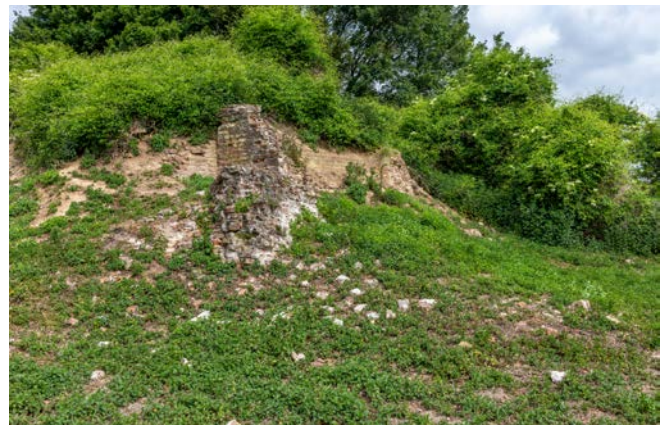
Figuren 3 en 4: de kasteelruïne vanuit het zuidoosten gezien. De overwoekering en het afbrokkelen van muurwerk is goed te zien. In toenemende mate ontstaan er puinwaaiers aan de voet van muren. Foto's RCE, Jos Stöver.

Recentelijk is gebleken dat de resten opnieuw ernstig eroderen, mede door betreding van delen van de ruïne. Om deze achteruit-

gang te stoppen en duurzaam behoud te realiseren, zal een hernieuwde consolidatie moeten plaatsvinden, op zo'n manier uitgevoerd dat de resten voor een periode van minimaal 30 jaar stabiel zullen zijn. Voor dat doel moet hier en daar mogelijk worden opgeschaald naar een gerichte restauratie. Eventueel zal er in een latere fase ook sprake zijn van een terughoudende vorm van visualisering, om de beleving te vergroten. Bij dit alles is het van belang dat in meer detail in beeld wordt gebracht hoe de burcht in elkaar steekt en wat de aard en staat is van muurdelen die zich thans onder de grond bevinden. Historische bronnen zijn niet steeds eenduidig en ook door een (naar wordt aangenomen betrekkelijk recente) aanaarding en de overwoekering ontbreekt het overzicht, een bouwhistorisch onderzoek van zichtbare resten door BAAC in 2011 ten spijt. Bureau- en daarop gebaseerd veldonderzoek moet meer licht brengen in de ingewikkelde bouwgeschiedenis van het complex. Op basis van een cultuurhistorische, bouwhistorische en archeologische analyse kan dan een gedegen herstelplan worden opgesteld.

De kasteelruïne verkeert ondanks bovengenoemde consolidatie in 2011 thans in slechte staat. Zichtbaar muurwerk is aan verval onderhevig, getuige onder meer puinwaaiers aan de voet ervan. Alarmerend is vooral de situatie in de directe nabijheid van de opgang naar het uitzichtpunt. Voor de instandhouding van de ruïne moet het verval worden gestopt, maar de vraag is wat geconsolideerd moet én kan worden en op welke manier. Daarnaast wordt nagedacht hoe de ruïne toegankelijk te maken voor het grote publiek. Door de grote kwetsbaarheid zal er mogelijk voor gekozen worden de ruïne niet openbaar toegankelijk te houden, maar slechts open te stellen tijdens geleide excursies. Welke vorm de afbakening krijgt is onderwerp van nadere uitwerking. Wellicht dat ook heggen daarin een rol kunnen spelen (aan de overzijde van de Maas ligt het Maasheggengebied), waarbij dat de beleving (het zicht) uiteraard niet in de weg mag staan. Door de vele sloopectiviteiten – naar verluidt zelfs na de Tweede Wereldoorlog – vandalisme en het op grote schaal overwoekerd en aangeaard raken van muurwerk, alsook lacunes in of deels tegenstrijdige informatie uit historisch bronnen (o.a. kaartmateriaal), is onduidelijk hoe de ruïne in elkaar steekt en wat de staat van ook de onzichtbare resten is. Alvorens tot grondige consolidatie en wellicht gedeeltelijke restauratie over te kunnen gaan, dient dit door middel van bureau- en veldonderzoek in kaart te worden gebracht. Het onderzoek waarvoor subsidie is verleend is dus historisch, bouwhistorische en archeologisch van aard.

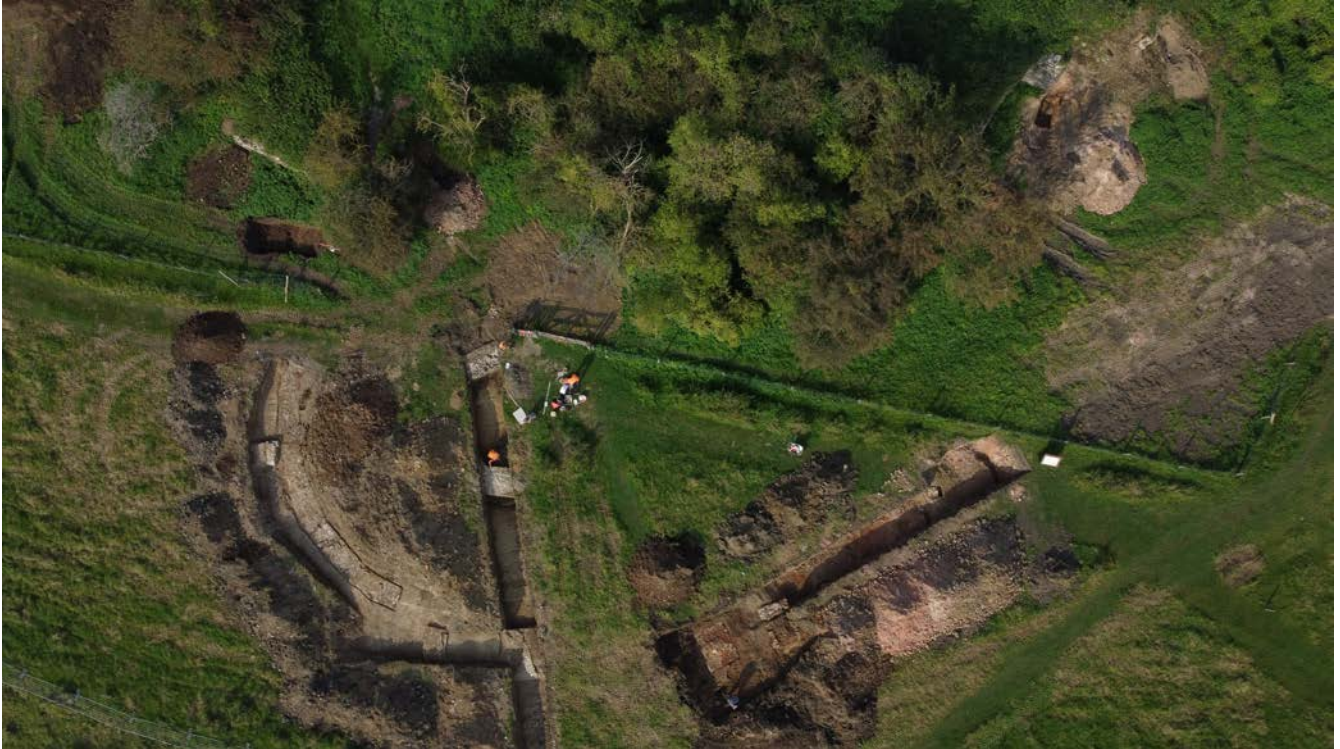
Figuur 5: archeologisch onderzoek, deels onmiddellijk grenzend aan zichtbare delen van de ruïne. Foto: P. Mengelberg.

Om daadwerkelijk muurwerk op te sporen en de zichtbare delen althans ten dele op te tekening te kunnen verbinden, en vooral de kwaliteit onder het maaiveld van bekend muurwerk in het kader van de consolidatie-opgave te inspecteren, is besloten tot gravend proefonderzoek. Op basis van het bureauonderzoek en het aanleggen van proefsleuven, waarbij op bepaalde plekken ondergronds muurwerk ter inspectie en aanvulling van bekende gegevens (plattegrond kasteel) wordt blootgelegd, zal een deugdelijk consolidatieplan worden opgesteld. Aan dit vooronderzoek heeft de Rijksdienst voor het Cultureel erfgoed zo'n 135.000 euro bijgedragen. Voor de daadwerkelijke consolidatie zal te zijner tijd om een bijdrage uit de SIM voor archeologische rijksmonumenten worden gevraagd en voor zover het restauratiewerkzaamheden betreft ook subsidie bij de provincie. De gemeente stelt een bedrag beschikbaar dat vooral bedoeld is voor het vergroten van de beleving en er wordt nog gezocht naar aanvullende subsidies.
