RAPPORTAGE PROJECT MAATREGELEN

# Project herstel- en onderhoudsplan vuursteenmijn Valkenburg

## Project Herstel- en onderhoudsplan vuursteenmijn Valkenburg

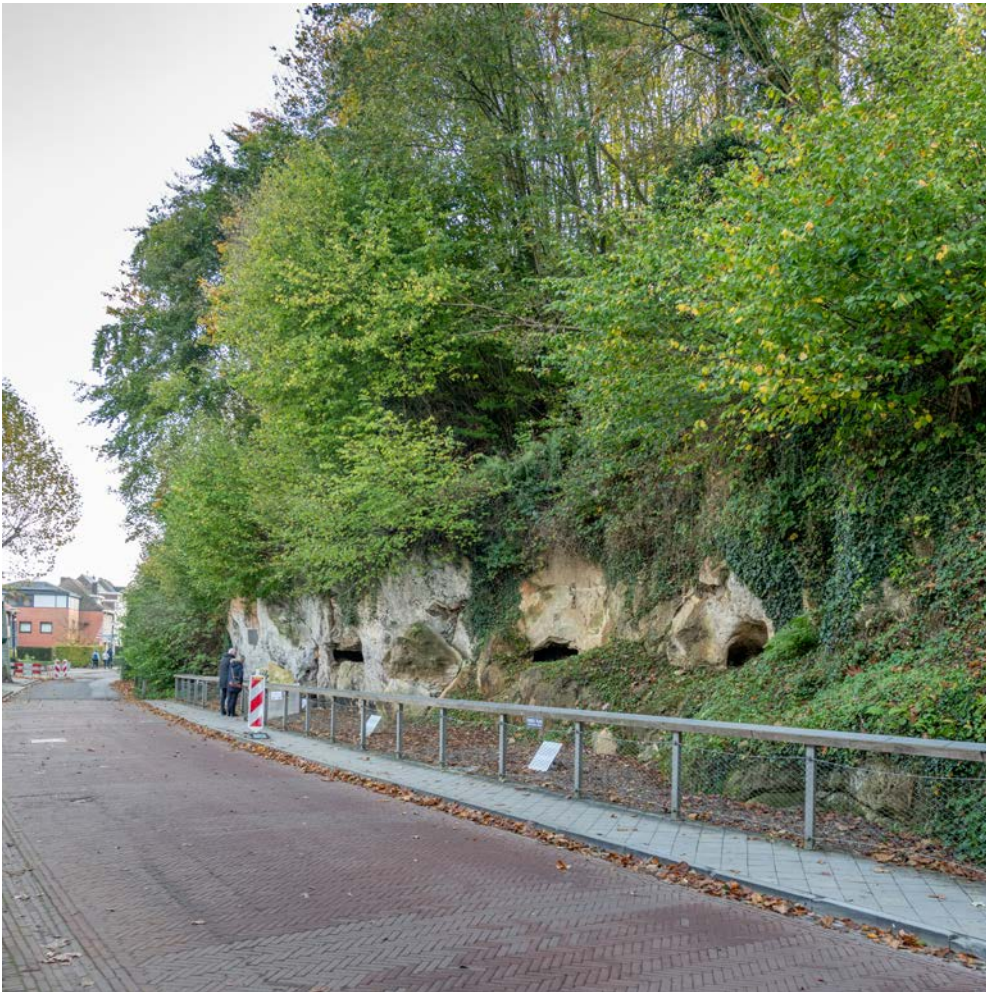
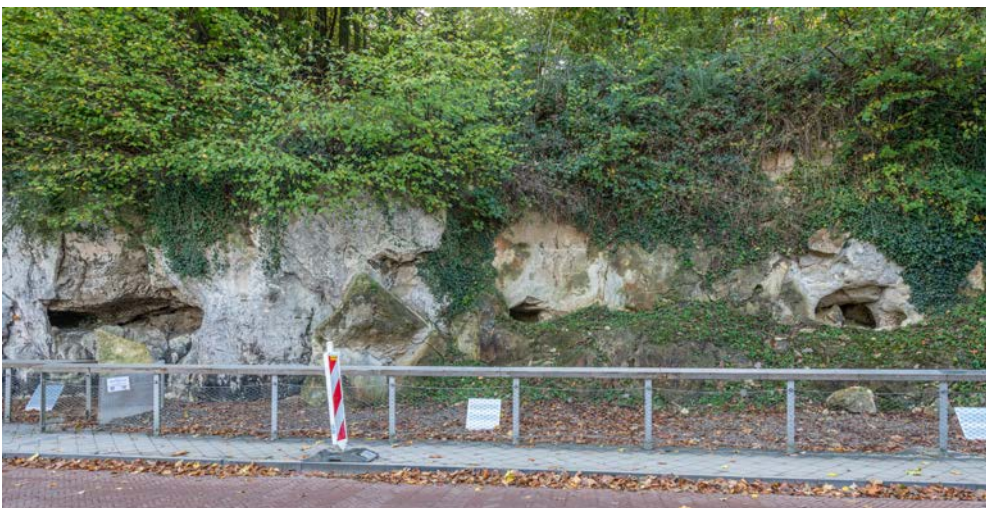
Figuur 2 en 3: De vuursteenmijnen zichtbaar vanaf de Plenkerstraat. Foto's: RCE, Jos Stöver

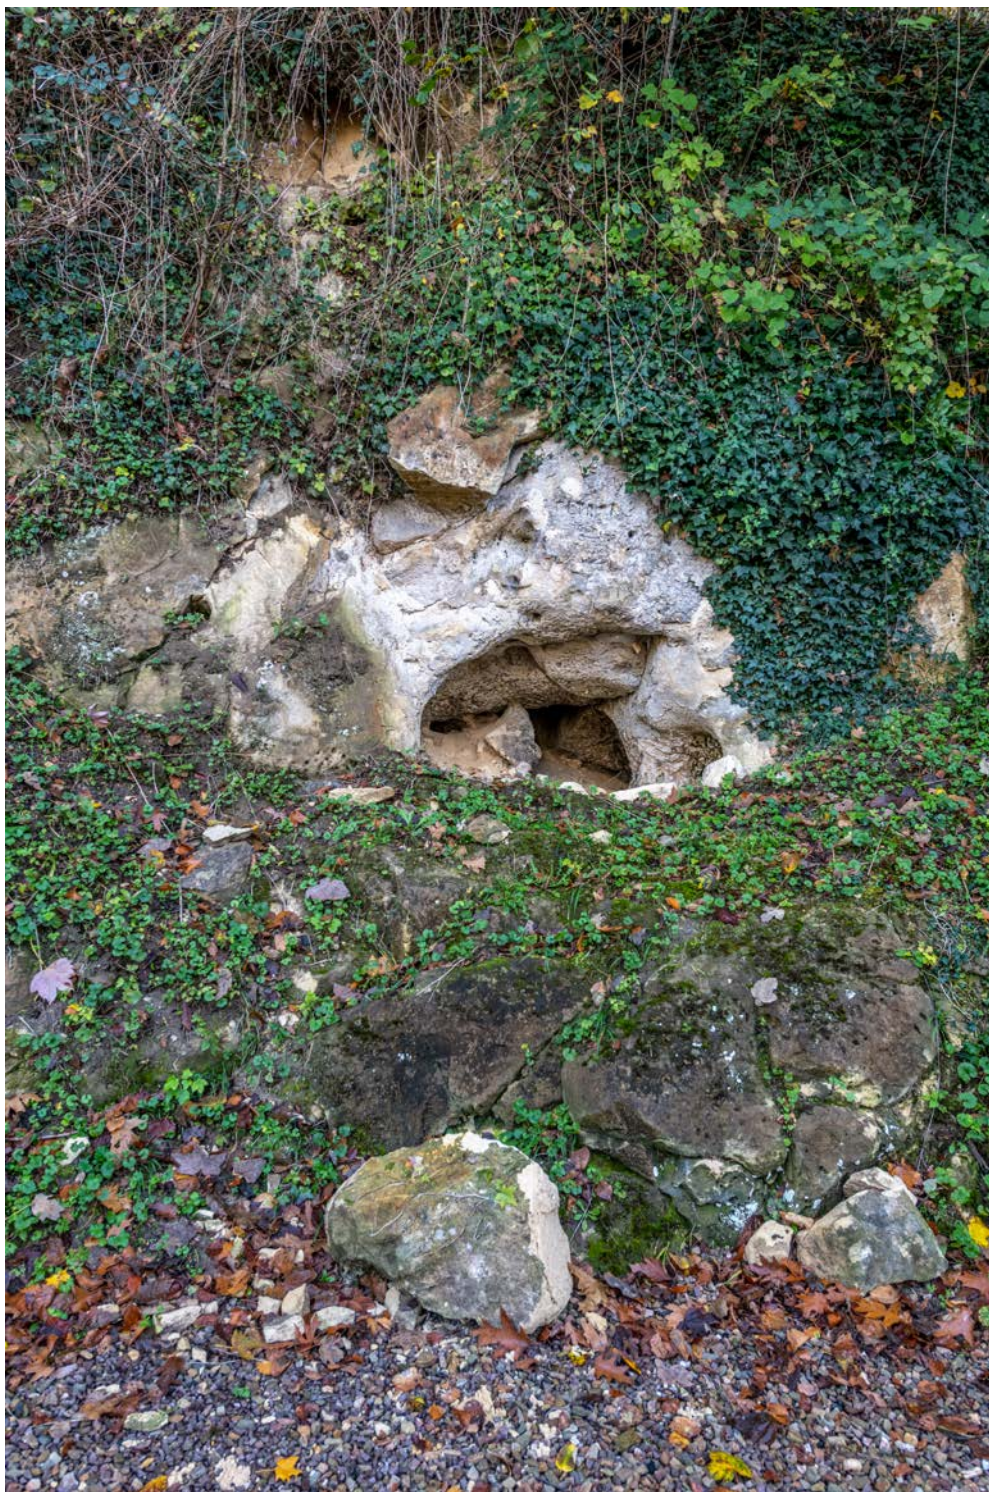
Figuur 4: Af en toe breken redelijk grote brokken mergel los uit de mergelwand. Deze erosie is niet alleen tot degradatie van het rijksmonument, maar is tevens een potentieel gevaar voor het publiek. Foto: RCE, Jos Stöver

Uit het onderzoek van Geocontrol bleek door vergelijking van opnamen van de mergelwand door de tijd heen, dat er weinig schade door natuurlijke erosie is opgetreden, maar dat doorworteling de voornaamste oorzaak is van schade aan de mergelwand. De relatief geringe erosie door de elementen kan niet worden voorkomen. Het bedrijf adviseert de mergelwand elke drie jaar te bekijken en vooral de begroeiing op en boven de mergelwand in toom te houden. Omniverde kwam wat betreft de begroeiing tot min of meer dezelfde conclusie Dit bedrijf adviseert om het eerste jaar de houtigen tot op drie meter van de rand van de mergelwand te snoeien in combinatie met het voorzichtig frezen van de stobben. Daarna kan met jaarlijks snoeien de groeikracht worden teruggebracht en kan het onderhoud weer wat extensiever worden.
