Een Romeinse villa onder greens en tees

Een overzicht en interpretatie van het archeologisch onderzoek naar de villa Berg-Backerbosch (gemeente Eijsden-Margraten) tussen 1879 en 2003

Tessa de Groot & Jan-Willem de Kort

Rapportage Archeologische Monumentenzorg 279

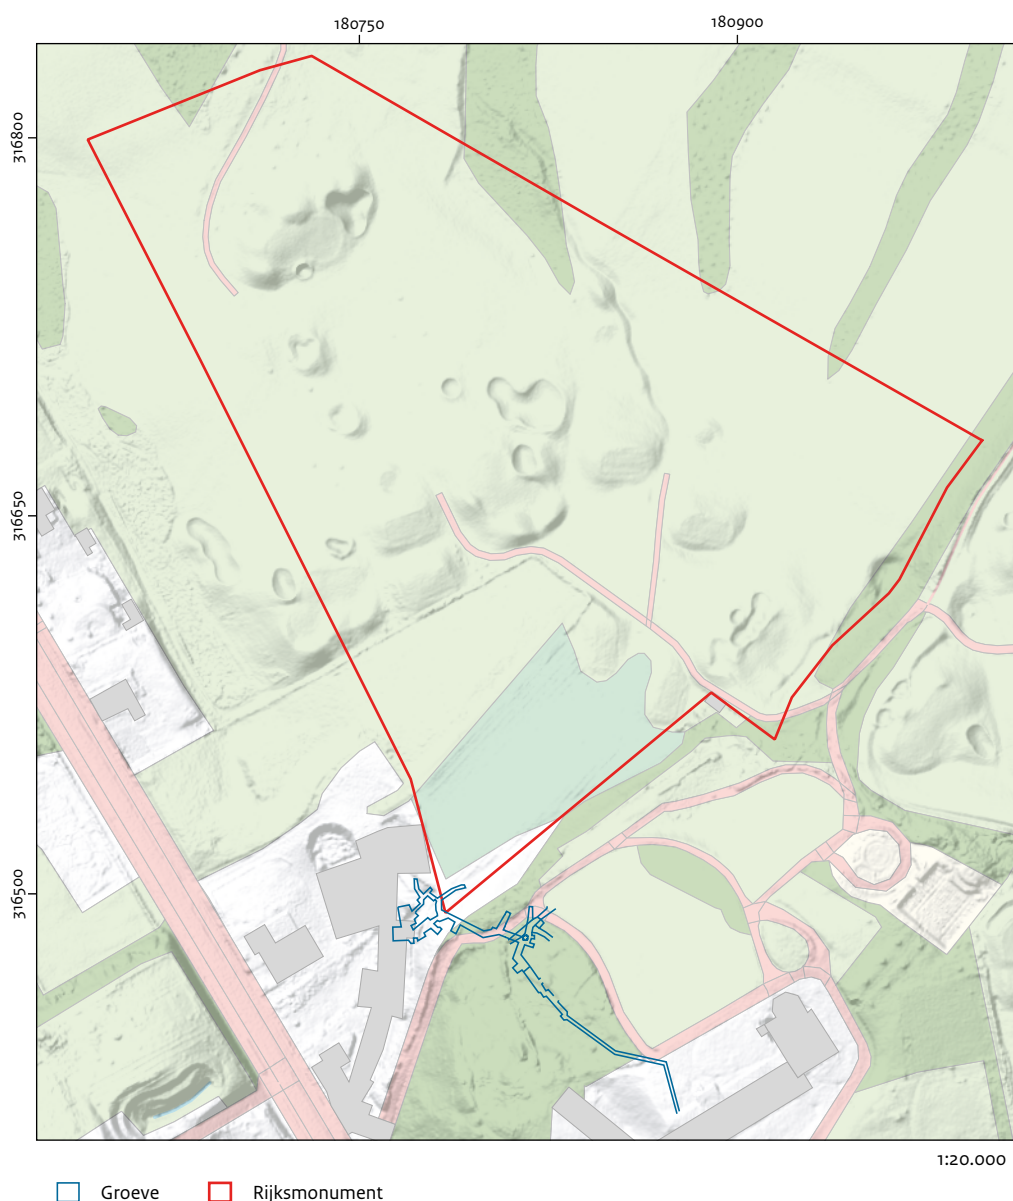
Afb. 12 De locatie van de Bakkersboschgroeve ten opzichte van de villa Berg-Backerbosch (bron: kaart Stevenhagen 1991 op www.pierresw.com).

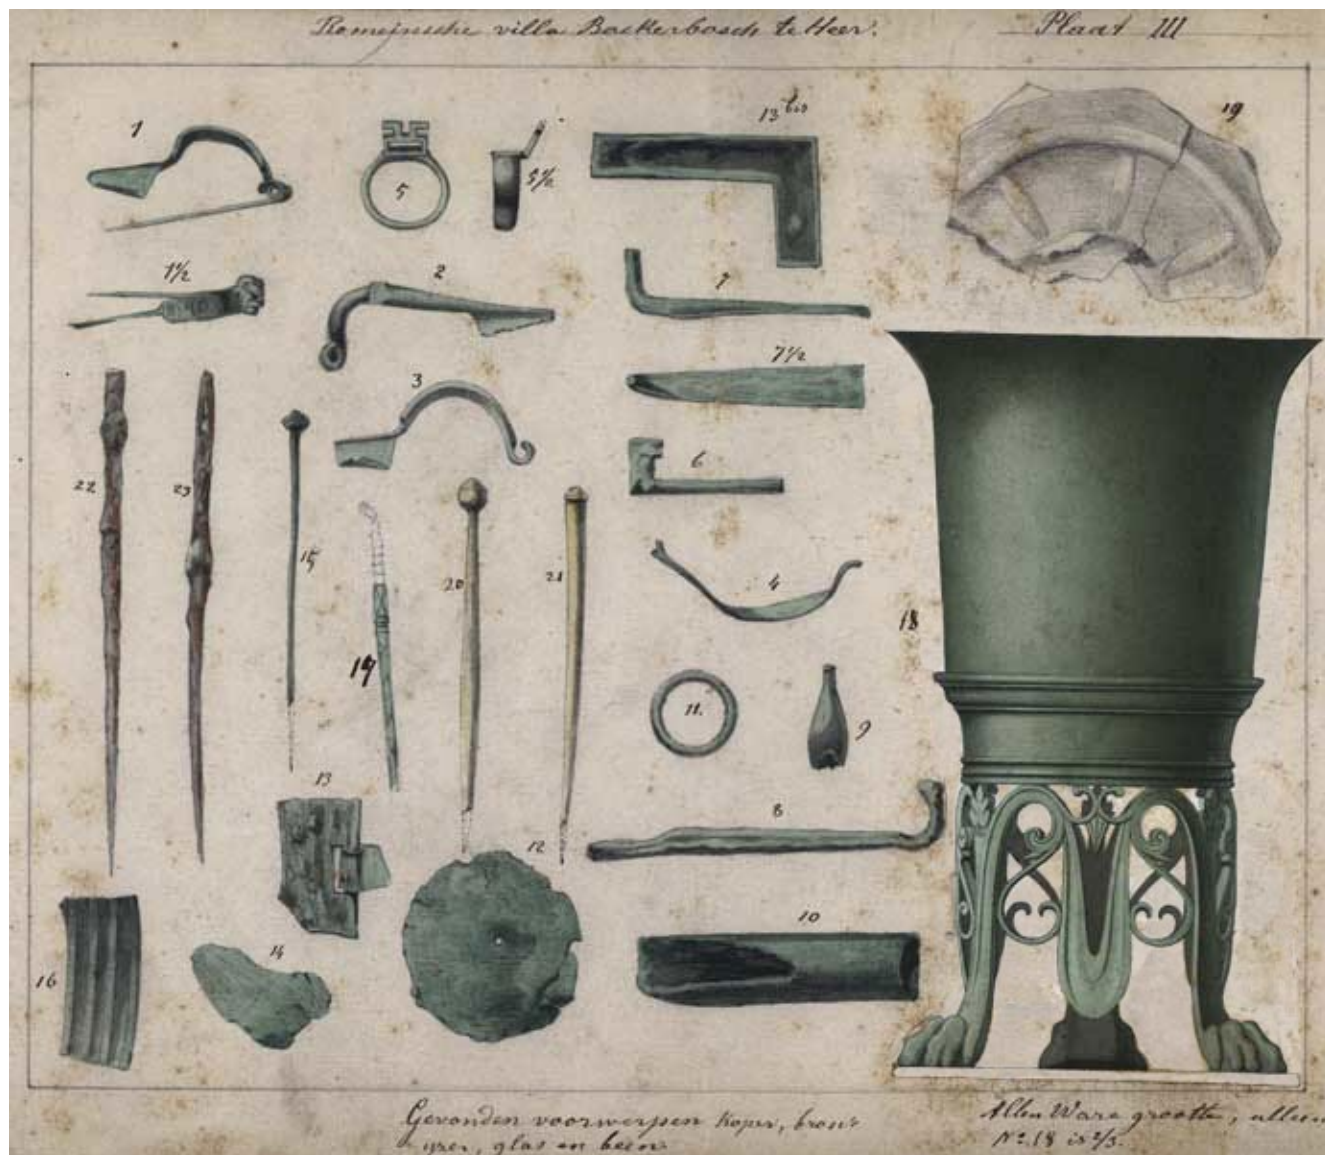
Afb. 13 Villa Berg-Backerbosch. Een selectie van metaalvondsten opgegraven door Habets in 1879-1880, waaronder de bronzen beker op driehoet (rechtsonder) (bron: Historisch Centrum Limburg/Tekeningen, prenten en fotocollectie RAL (RALP-0740-003)).

bouwmateriaal (inclusief beschilderd pleisterwerk), natuursteen en bewerkt bot. De meest in het oog springende vondst is een bronzen beker op driehoet, die nu deel uitmaakt van de collectie van het Rijksmuseum van Oudheden in Leiden (RMO) (afb. 13).⁶⁸ Destijds was de kennis van de aard en datering van de verschillende Romeinse materiaalcategorieën nog beperkt; overzichtspublicaties waren nog niet of nauwelijks voorhanden.⁶⁹ Habets vergelijkt de vondsten hoofdzakelijk met andere vondsten van Romeinse vindplaatsen in Limburg. Een aantal vondstcategorieën is in een recent verleden onder de loep genomen. De

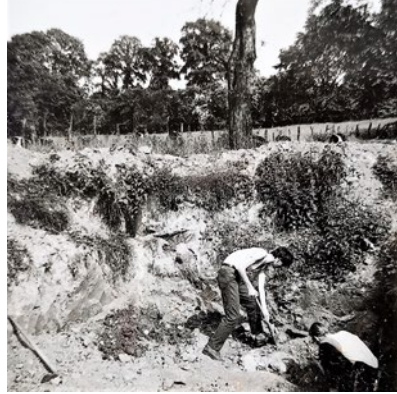
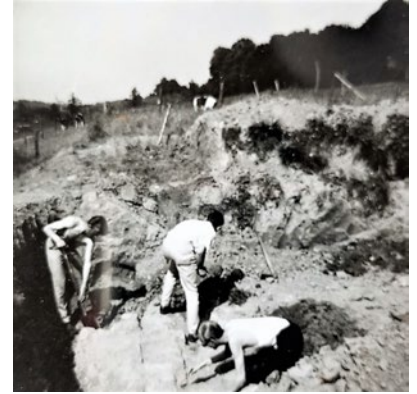
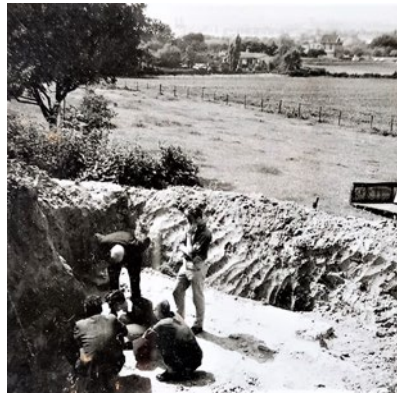
Afb. 15 Foto's van het onderzoek van het Missiecollege in 1966. Op foto c bestuderen pater Huiskamp, de studenten F. Haverkort, H. Wilbrink en M. van Oorschot en (op de rug gezien) een medewerker van de ROB het profiel (bron: M. van Oorschot).

In 1966 is een klein veldonderzoek uitgevoerd door leerlingen van het missiecollege Cadier en Keer (afb. 15).⁷⁵ Aanleiding voor het onderzoek was de vondst van Romeins muurwerk in de steilkant van de graft door de heer M. van Oorschot, leerling van het Missiecollege. Doel van het onderzoek was om na te gaan of dit

Onlangs zijn foto's en aanvullende informatie verkregen van de heer Van Oorschot (afb. 15).⁷⁷ Het onderzoek had een oppervlak van ca. 40 m² en betrof de toenmalige boomgaard ten westen van de grafkapel. Uitgangspunt was de door Habets geplaatste gedenksteen (subparagraaf 3.2.1). Het onderzoek leverde een relatief grote hoeveelheid vondstmateriaal op (dakpannen en aardewerk), dat in augustus 1966 in het gemeentehuis van Cadier en Keer is tentoongesteld.⁷⁸

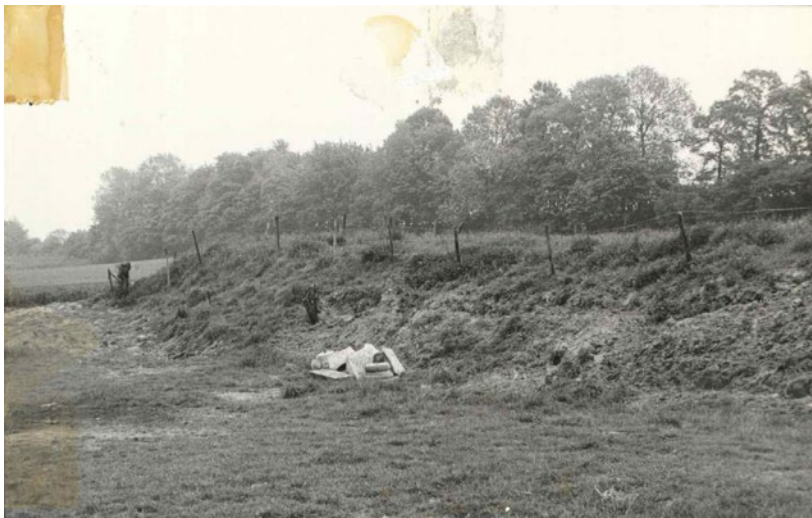
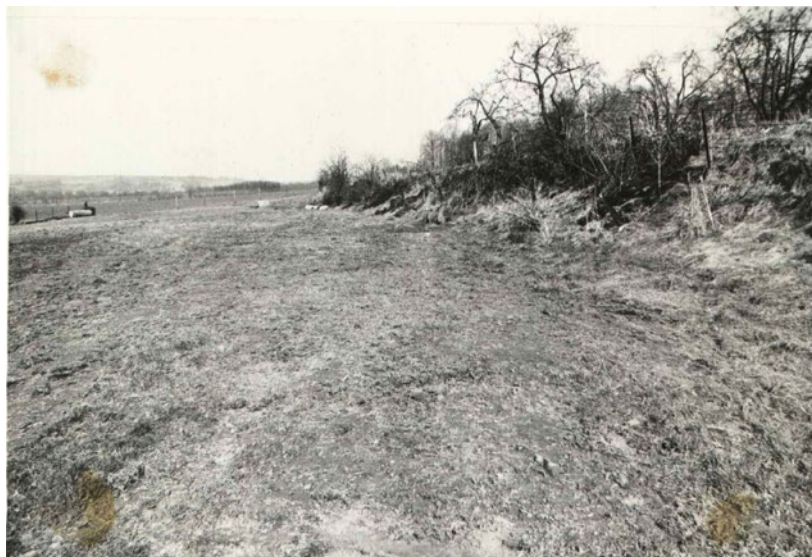
Afb. 16 Foto's van de inspectie in 1969 (bron: Centraal Monumenten Archief, RCE). a Het noordoostelijke deel van de steilrand met een concentratie (recent?) puin, waarvan geen melding wordt gemaakt in de documentatie; b Het zuidwestelijke deel van de steilrand.

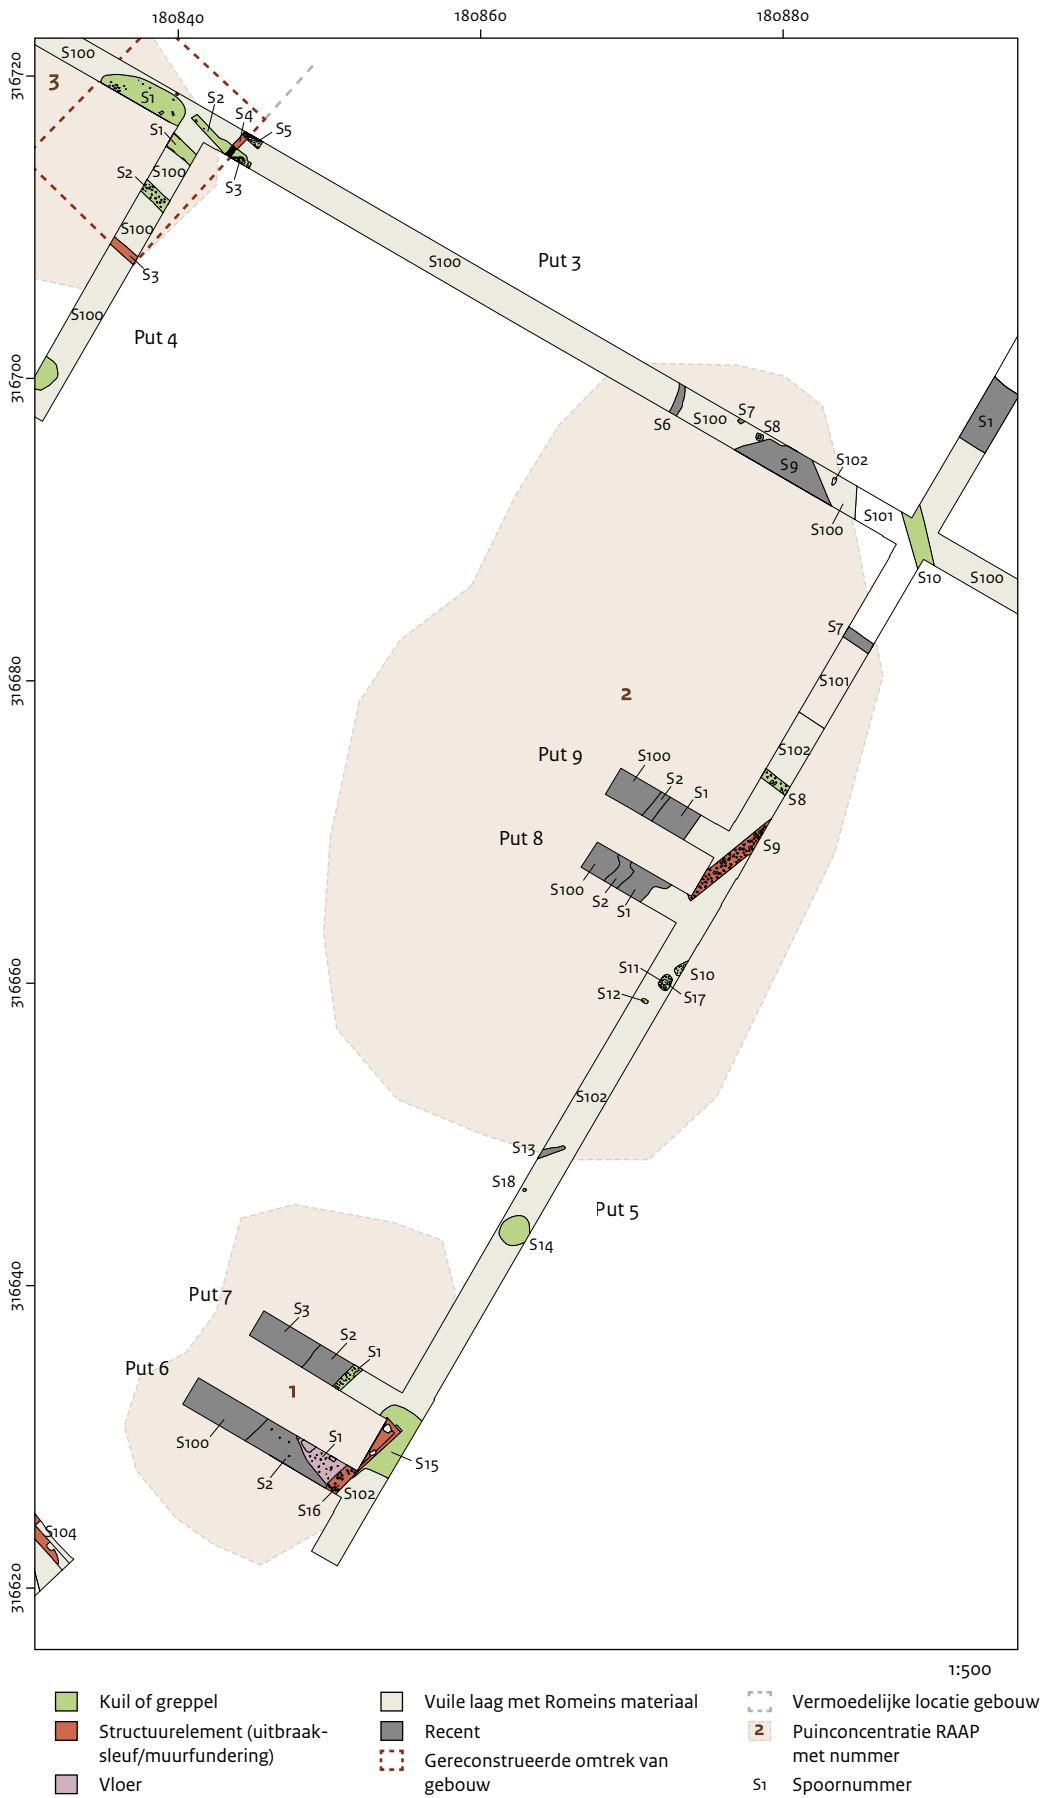
Afb. 25 Resultaten van het AMR-onderzoek in proefsleuven 3, 5, 6, 7, 8 en 9 ter hoogte van vondstconcentraties 1 en 2.

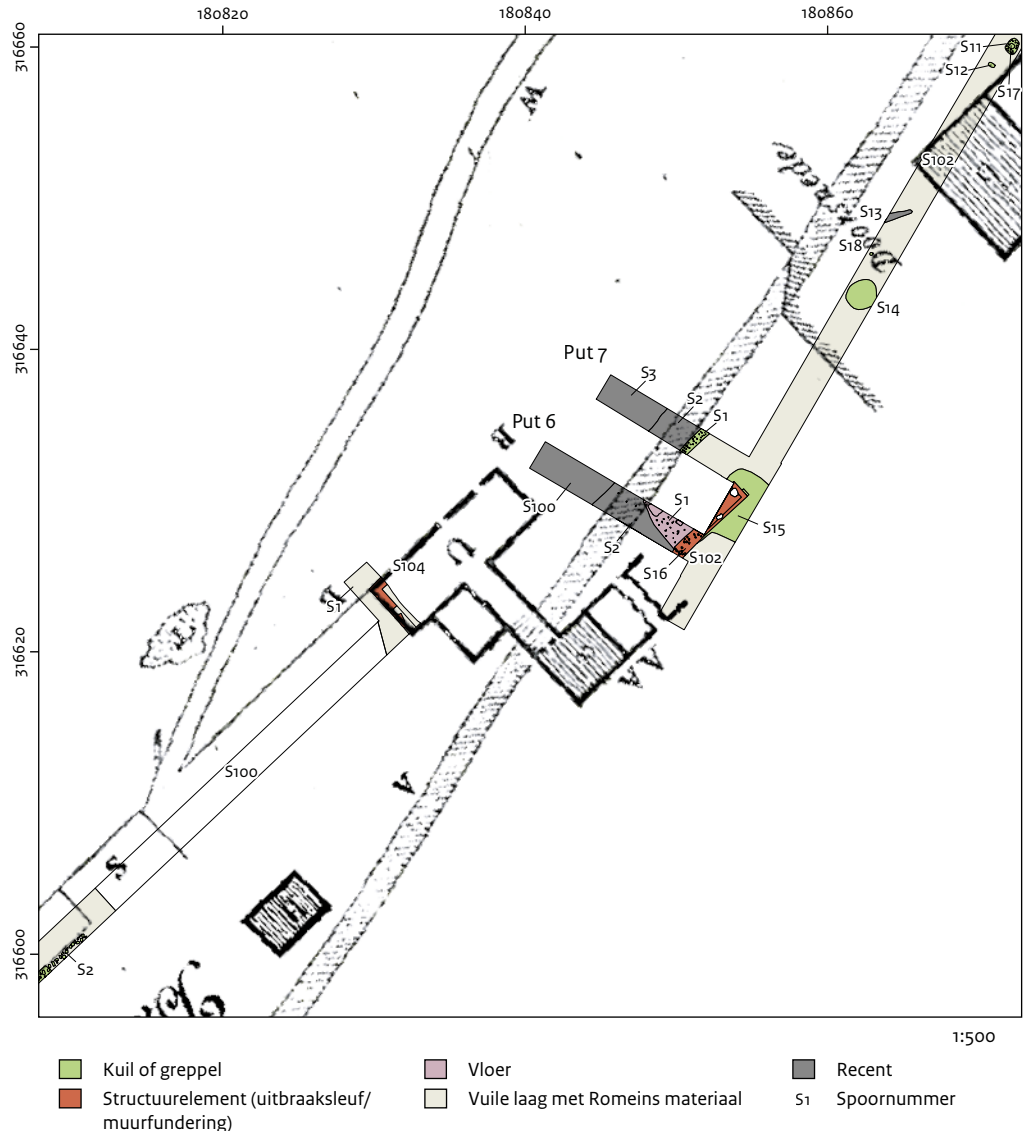
Afb. 29 Detail van Habets' plattegrond van de kelder en gebouw AA (puinconcentratie 1), ter hoogte van AMR-proefsleuven 5, 6, 7 en 10.

deels uitgebroken, maar op een dieper niveau nog wel aanwezig. In de zuidwestelijke kelderwand is nog een gedeelte van de lampnis aanwezig, die ook door Habets is opgetekend. De muren/uitbraaksleuven in het zuidelijke deel van AMR-proefsleuf 5 (sporen 16 en 103) en in de dwarsseuven 6 en 7 (spoor 1) liggen in het verlengde van de muren van vertrek a binnen gebouw AA, maar lijnen daar niet precies op uit. Spoor 16 vormt de noordoosthoek van het gebouw of een vertrek. Binnen deze muren is in proefsleuf 6 het restant van een vloer van testa contusa (spoor 1) aangetroffen, waarop nog een laag asresten en bouwpuin ligt. Dit geeft aan dat Habets deze vloer niet heeft blootgelegd. Habets vermeldt voor vertrek a ook een vloer van testa contusa. De muren bestonden uit metselwerk van mergel in klein verband. AMR-spoor 16 is beschreven als funderingsleuf bestaande uit keien, afgedekt door verschillende lagen testa
