Rapportage  
Archeologische  
Monumentenzorg

278

## Het oudste wrak van een waterschip?

*Waarderend onderzoek van een vroeg  
zestiende-eeuws waterschip in Zeewolde*

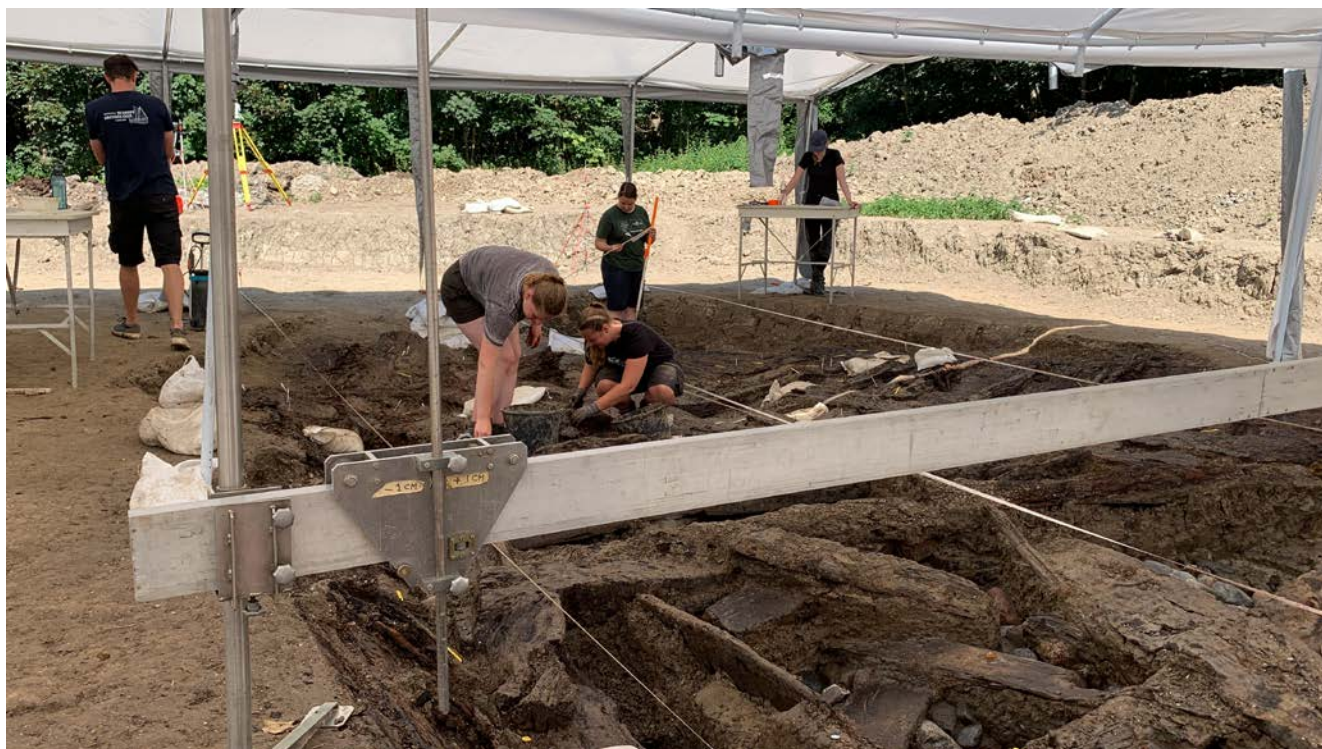
Afb. 5.8 De meetbalk waarmee een dwarsdoorsnede is gemaakt ter hoogte van de bundeken.

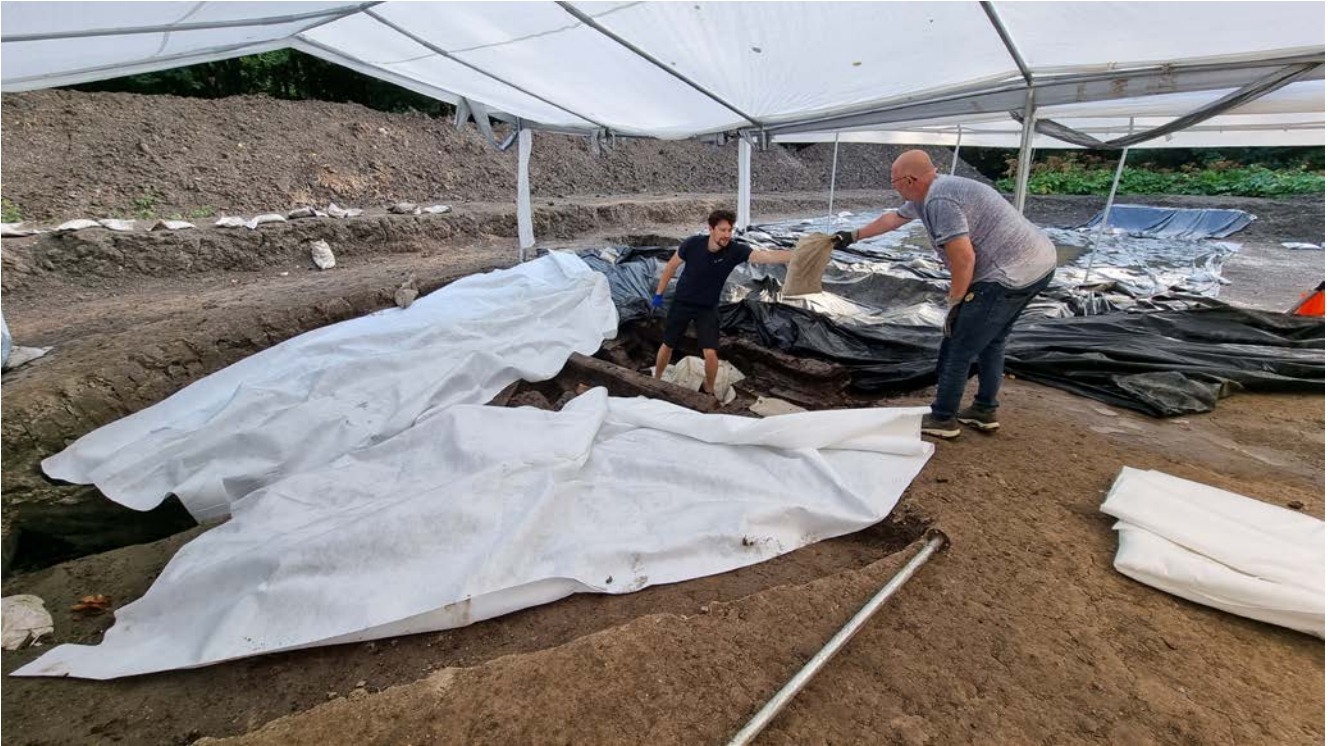
Afb. 6.2 Het wrak is eerst afgedekt met vochtvasthoudend doek.

Tussen de opgravingsseizoenen is besloten om het achterschip toe te dekken met vochtvasthoudend doek met daarop vervolgens landbouwplastic. In het landbouwplastic zijn gaten geprikt zodat water erdoorheen kan stromen en het landbouwplastic zorgt ook voor condensatie eronder. Vervolgens is het landbouwplastic afgedekt met zandzakken en betonvlecht draad. Het wrak is op deze manier afgedekt om ervoor

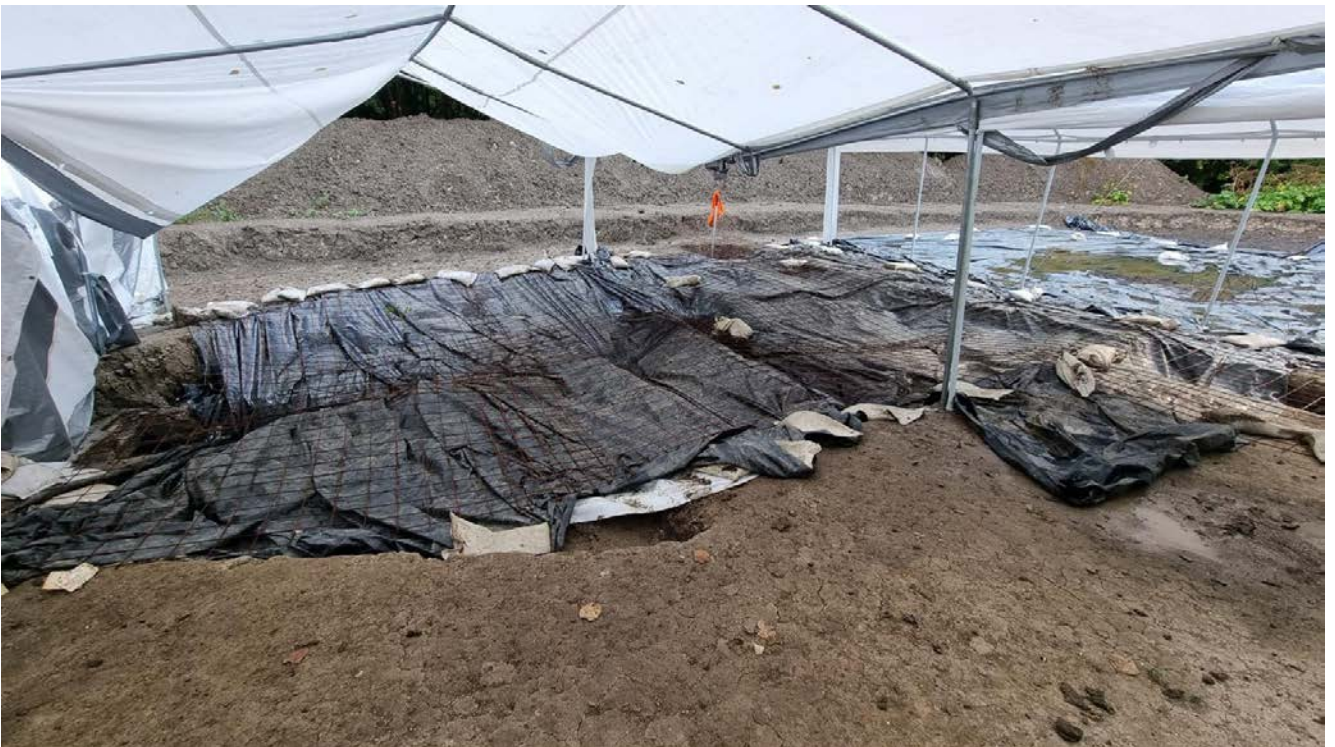
Afb. 6.3 Vervolgens is landbouwplastic geplaatst, dat is afgedekt met zandzakken en betonvluchtdraad.

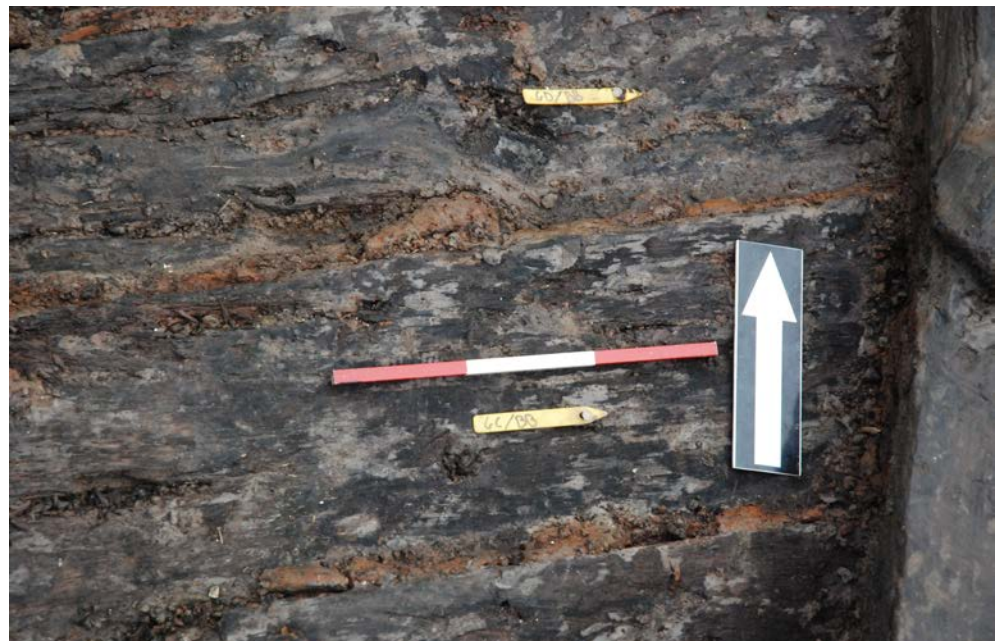
Afb. 8.1 Sintelrijen zijn als een band roest aanwezig.

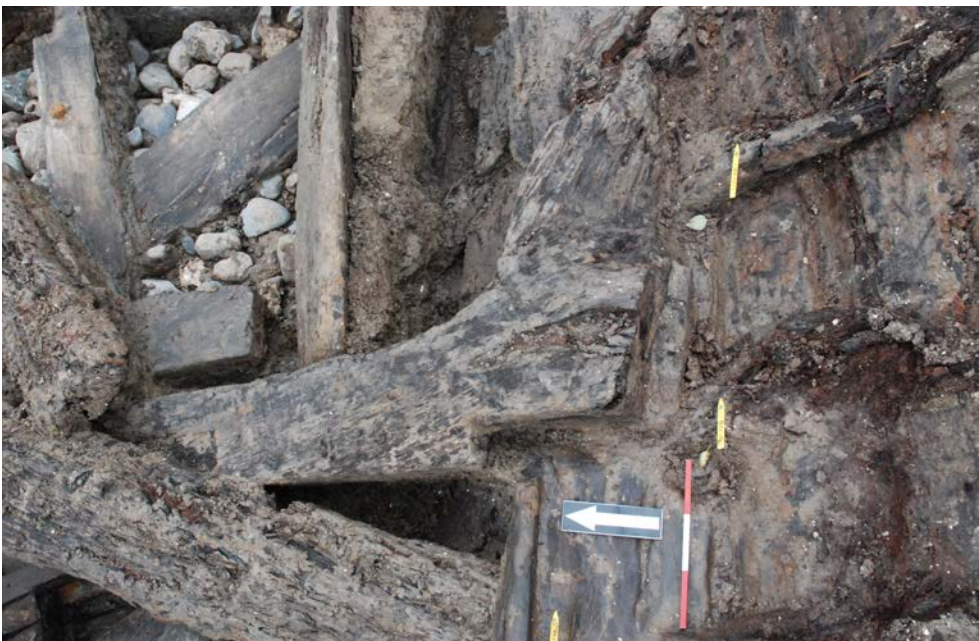
Afb. 8.2 Een omgevalle knie onder de voorste dekbalk.

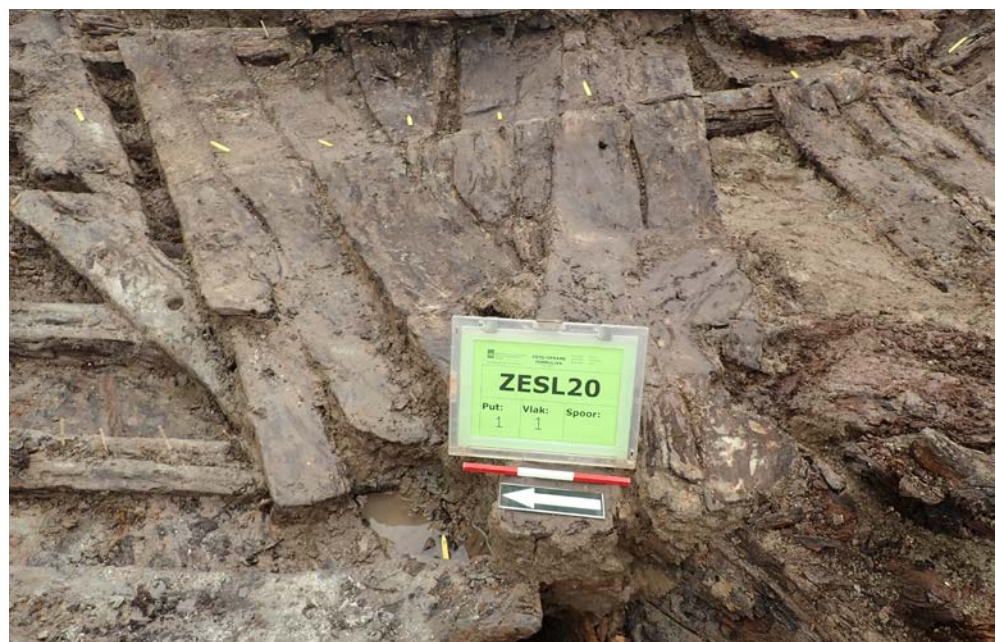
Afb. 8.3 De planken van het achterdek.

Het achterdek bevond zich in scheepsbouwkundig verband in het achterschip. Het bestaat uit vijf planken met een dikte van 4 cm. Ze zijn zodanig ten opzichte van elkaar geplaatst dat ze de puntvormige ruimte richting de achtersteven opvullen. Het achterdek is volledig gemaakt van eikenhout, zoals is gebleken uit het dendrochronologische onderzoek (hoofdstuk 10). Aan stuurboord bevond zich op het achterdek een blok hout dat door middel van twee ijzeren bouten tegen de achterkant van de tweede dekbalk aan zat. Het blok had een gereconstrueerde afmeting van ongeveer 40 x 40 cm en een dikte van 10 cm. Exacte en oorspronkelijke afmetingen zijn dit niet, omdat het zwaar was aangetast. Mogelijk was dit de basis van een kleine braadspil voor de sleepnetten.

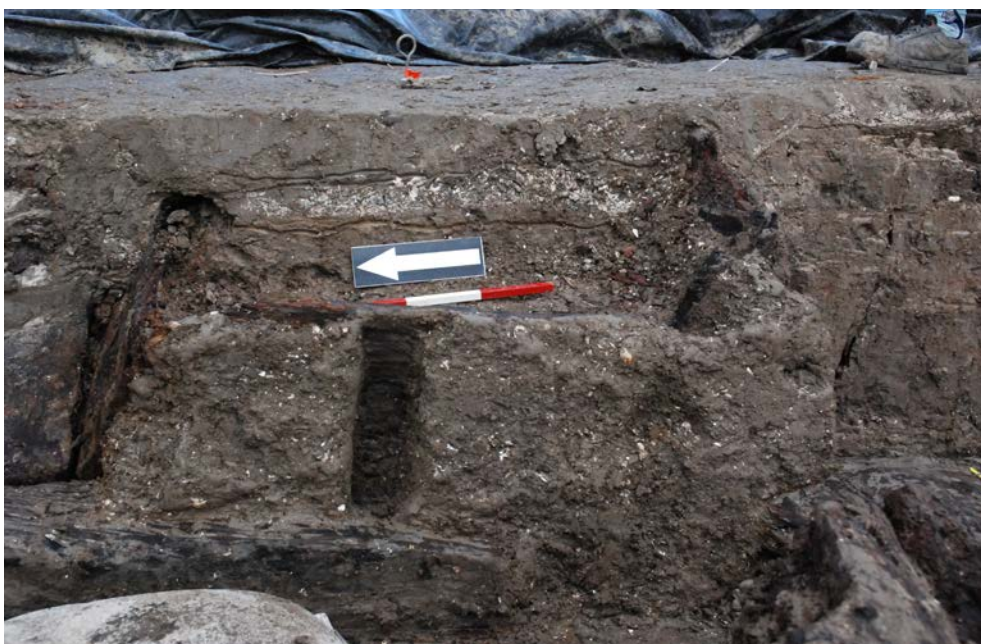
Afb. 8.4 De trog boven op de bun.

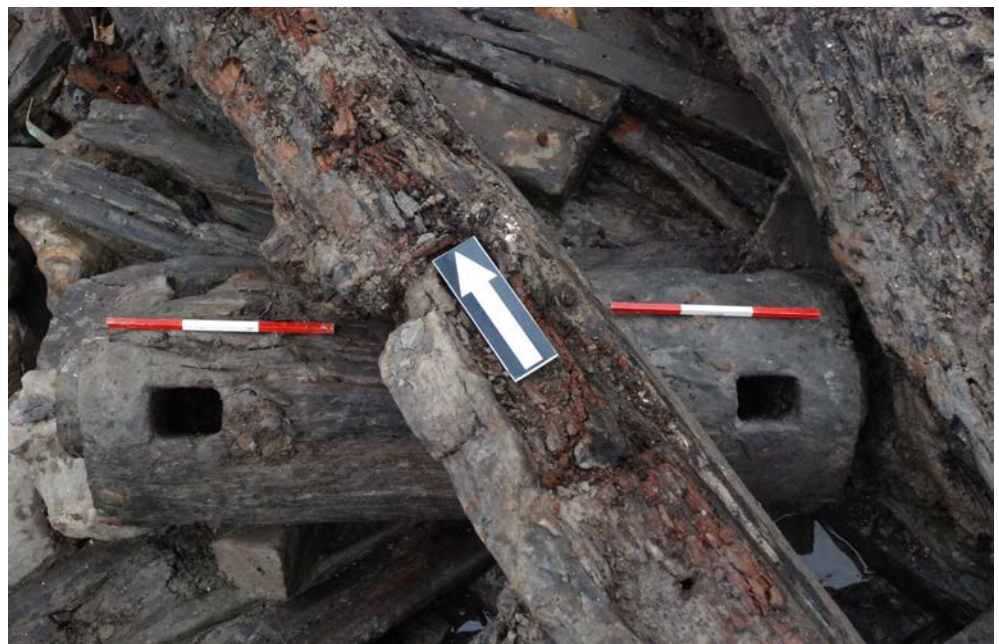
Afb. 8.5 De braadspil.

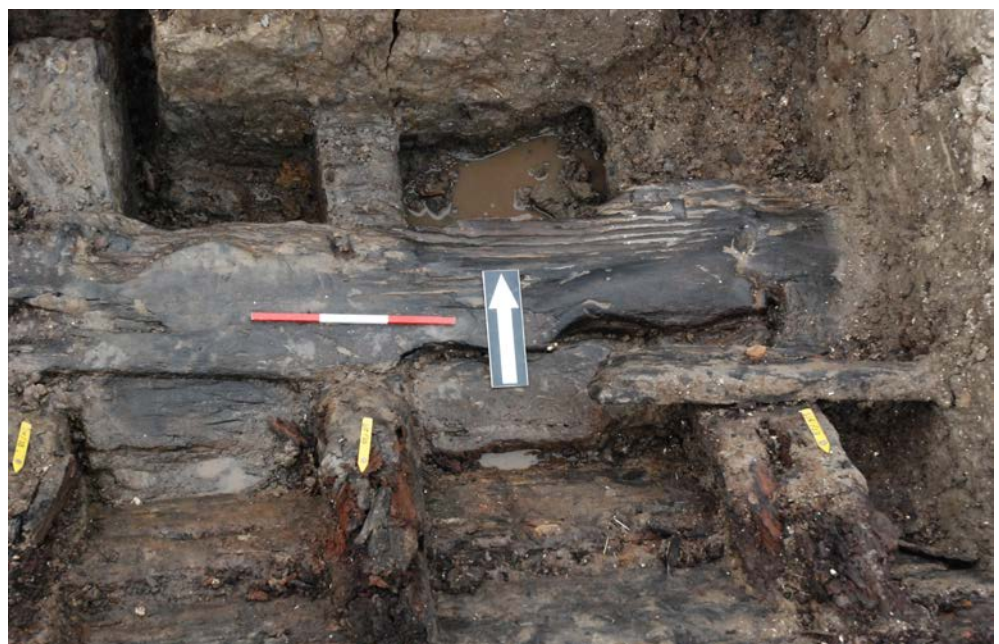
Afb. 8.6 Mogelijke klamp (linkerkant foto, dwarsbalkje op spant).

Tegen spant 16 aan stuurboord zit een balkje met een breedte van 11 cm en een dikte van 5 cm. Deze is bevestigd met een spijker en loopt horizontaal richting het voorschip het profiel in. Het gaat hier mogelijk om een klamp om een touw op te beleggen.

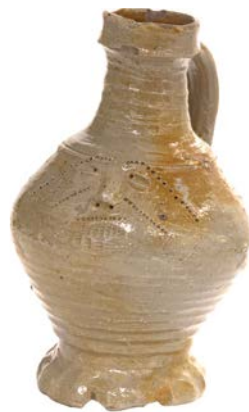
Afb. 9.1 Puntneuskruik van steengoed met zoutglazuur uit Raeren of Aken (vnr 48). (Foto: M. van IJzendoorn).

Direct onder de derde radstempelstreep is een ovaal plakje klei aangebracht dat met recht-hoekige spatelindrukjes is versierd. Deze vorm vertegenwoordigt waarschijnlijk de baard.<sup>37</sup> Tussen beide diagonale lijnenparen is aan elke zijde een rond rozetstempeltje aangebracht.

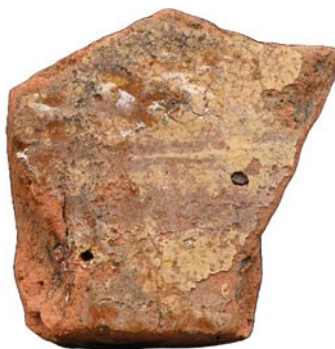
Afb. 9.2 Plavuis van roodbakkende klei overtrokken met witte slib en loodglazuur (vnr 54). (Foto: M. van IJzendoorn).

De twee stukken van plavuizen hebben waarschijnlijk deel uitgemaakt van een stookplaats aan boord van het schip. In de zestiende en eerste helft van de zeventiende eeuw bestond deze meestal uit een houten vuurkist, waarin op

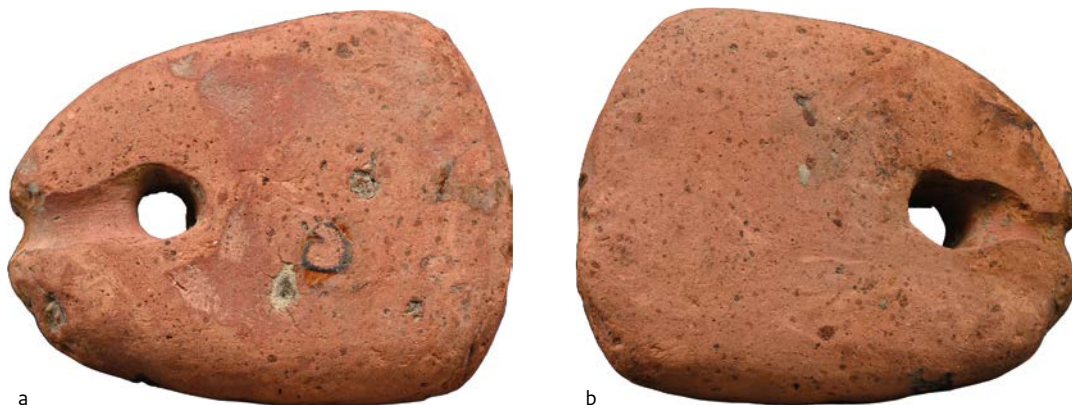
Afb. 9.3a en 9.3b Klokvormige netverzwaarder van roodbakkende klei (vnr 23). (Foto: M. van IJzendoorn).

De netverzwaarder met vondstnummer 23 is eveneens vervaardigd van roodbakkende klei. Hier is potgruis als mageringsmiddel gebruikt. Het gewicht is klokvormig en heeft een platte onderkant. De lengte is 13,6 cm en de grootste breedte 11,3 cm. Op 3,9 cm vanaf het midden van de bovenrand bevindt zich een conisch gat met

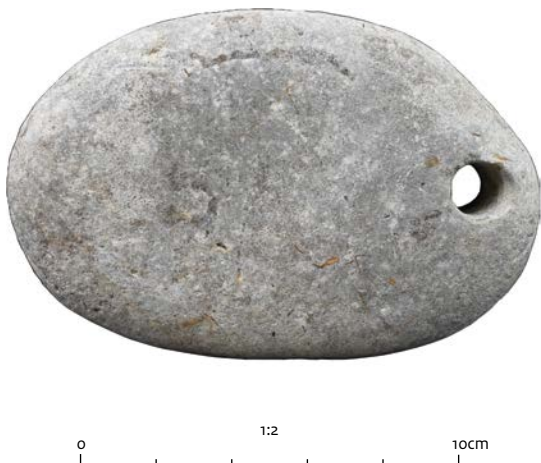
Afb. 9.4 Natuurstenen netvervaarders met een ovale of ronde vorm. (Foto: M. van IJzendoorn).

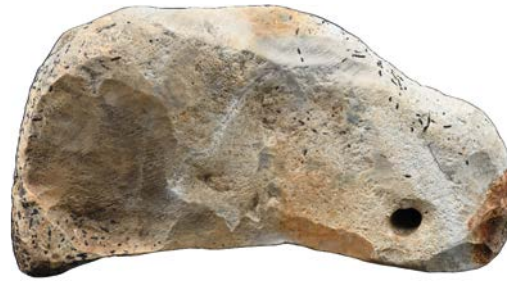
Afb. 9.6 Natuurstenen netvervaarders met een onregelmatige vorm. (Foto: M. van IJzendoorn).

De ligging van de netvervaarders doet vermoeden dat deze niet bij de inventaris van het schip horen, maar later door vissersschepen zijn verspeeld op het wrak. Delen van het gezonken schip zullen hebben uitgestoken boven de zeebodem en netten kunnen hierachter zijn blijven haken. Netdelen zullen zijn losgescheurd, waarbij de vervaarders zijn afgezonden. Het is erg lastig om dergelijke netvervaarders nauwkeurig te dateren. Ze kunnen globaal in de zestiende tot achttiende eeuw worden gedateerd.<sup>46</sup>
