RAPPORTAGE PROJECT MAATREGELEN

Project Herstel Steilkant Dorps- terp Oostrum (Friesland)

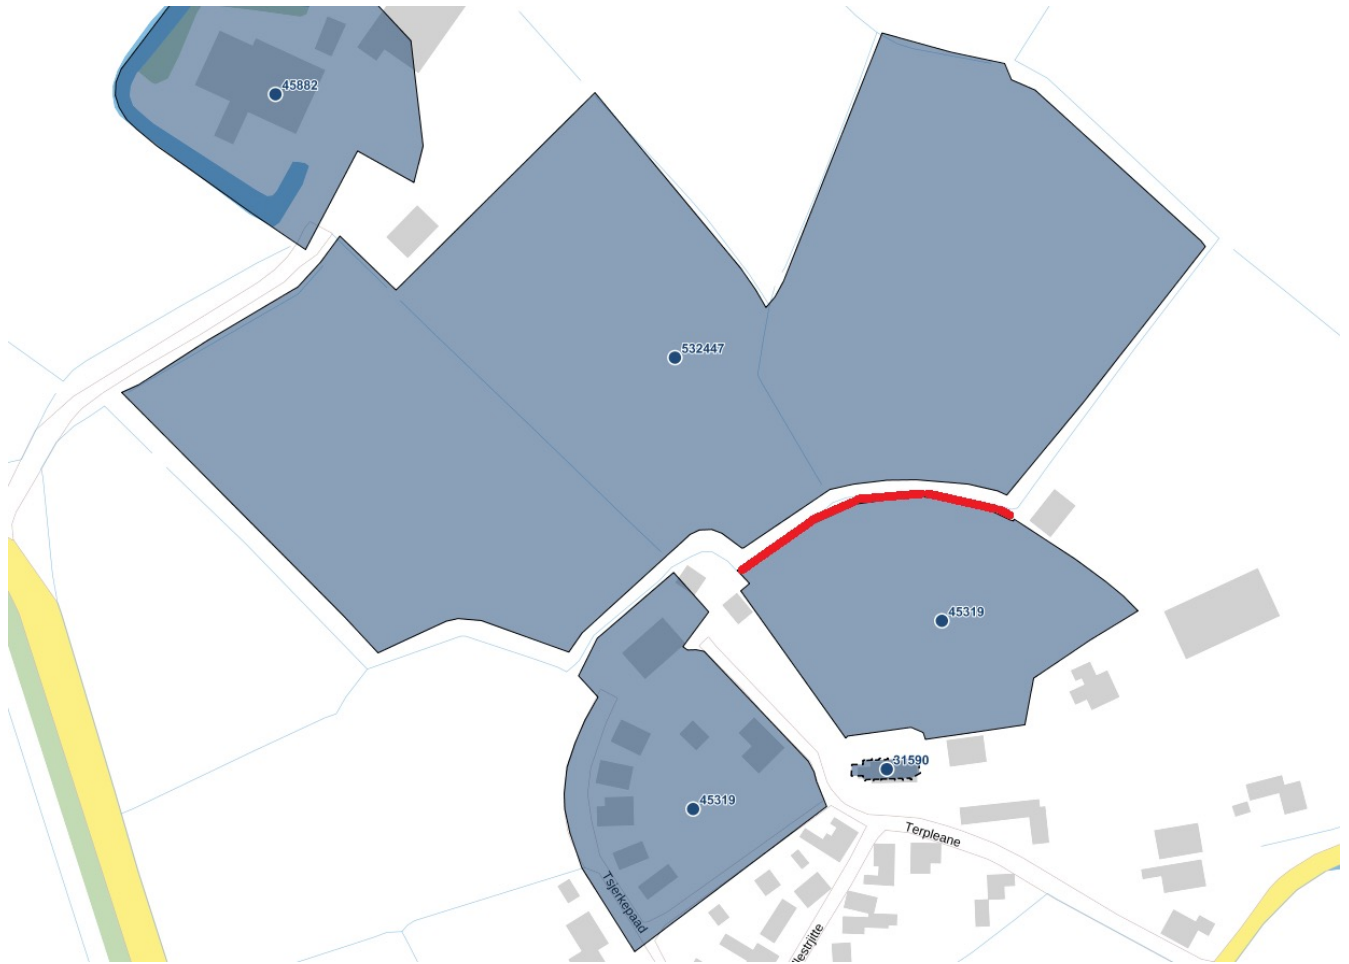
Figuur 1: Begrenzing van het monument. De rode lijn geeft de steilkant aan

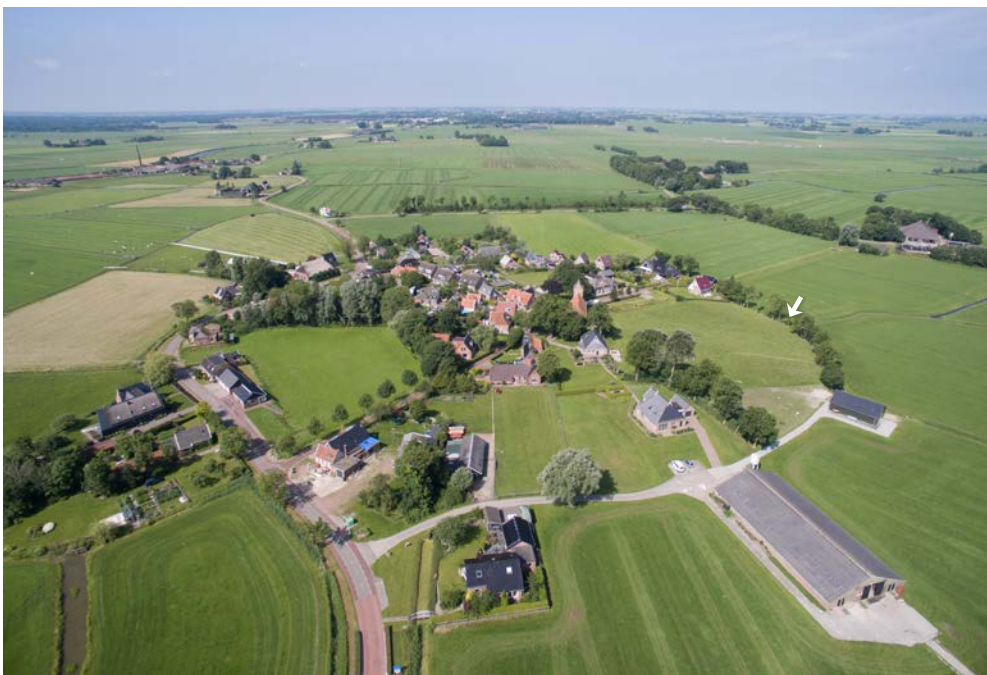
Figuur 2: Oostrum vanuit het oosten gezien. De steilkant bevindt zich rechts. Een rij bomen markeert hier de gebogen belijning van de terp (zie pijl). Foto: RCE, Jos Stöver

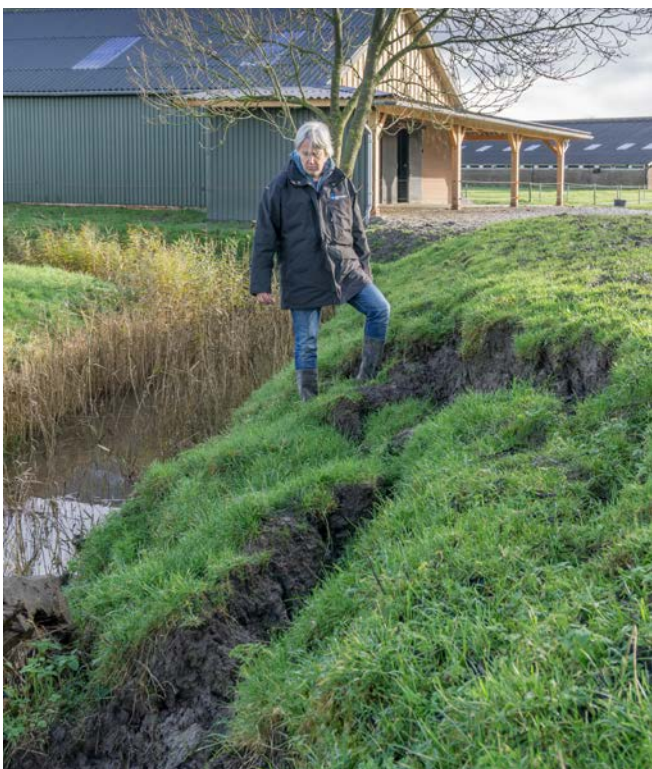
Figuur 3: Jan van Doesburg, archeoloog bij de RCE, bij de sterk afgekalfde steilkant. Foto: RCE, Jos Stöver

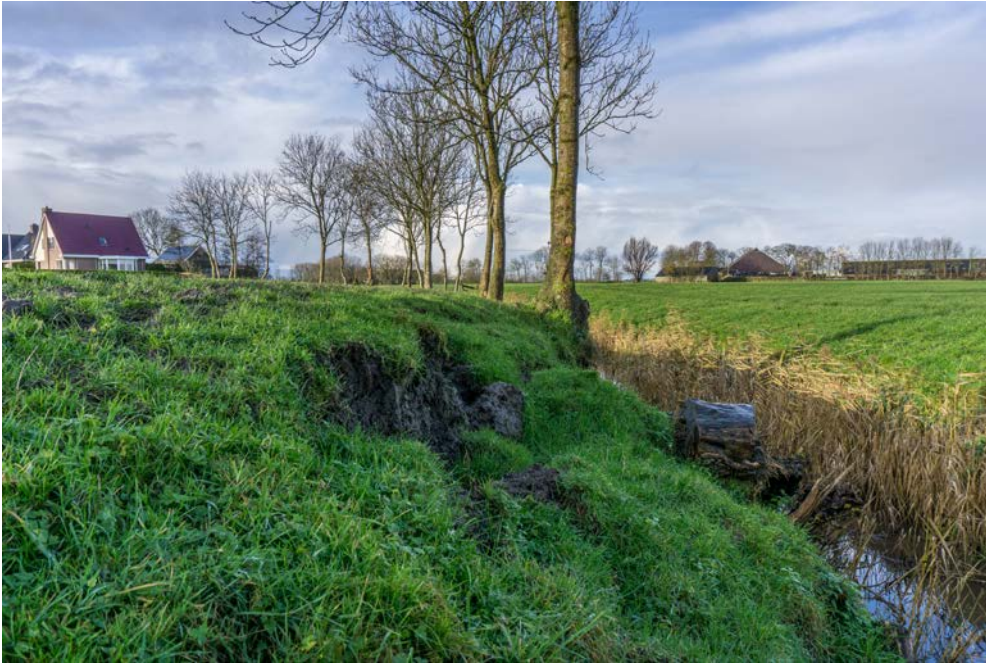
Figuur 4: De steilkant vóór het herstel. Foto: RCE, Jos Stöver

Aan de noordzijde van de dorpsterp Oostrum stroomt een tocht die omdat de steilkant de binnenbocht vormt, grond wegslijt onder de terp. Op een aantal punten verzakt daardoor de steilkant. Het waterschap voelt zich niet verantwoordelijk, de eigenaren wel, maar zij achten zich niet geroepen en zijn financieel ook niet in staat om een oplossing te zoeken om de steilkant te repareren op zo'n wijze dat deze recht doet aan de instandhouding van het rijksmonument. De uitdaging bestond er dus uit om in samenwerking met eigenaren en waterschap een duurzame oplossing te vinden voor de instandhouding van de terp.

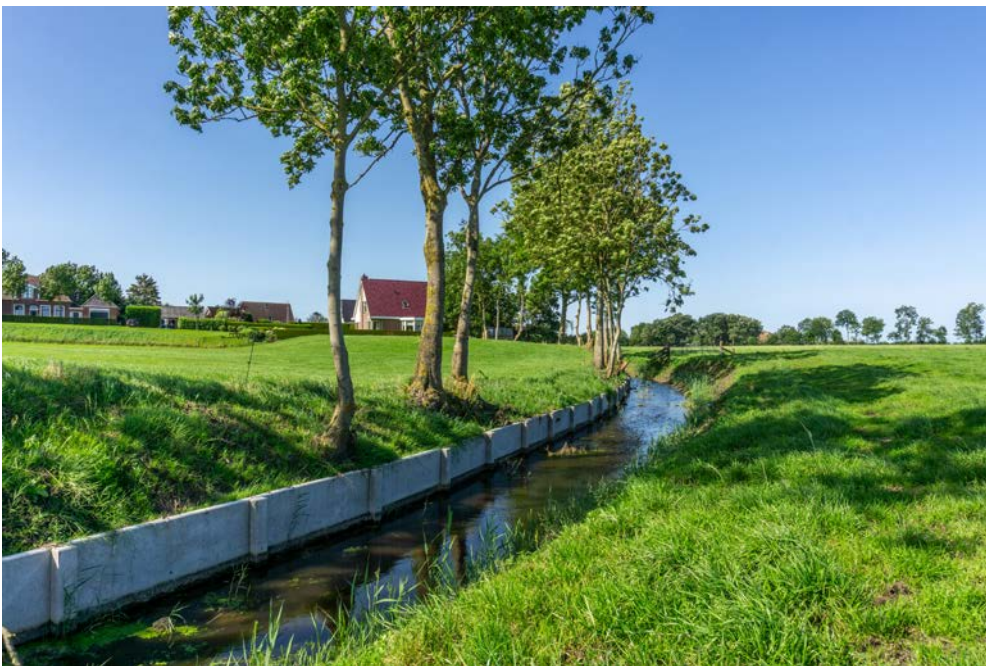
Figuur 5: de nieuw geplaatste betonnen schoeiing. De afgekalfde delen zijn aangevuld met grond die vrijkwam bij het verbreden van de tocht naar buiten toe. Foto: RCE, Jos Stöver

In het kader van het project Maatregelen is vervolgens Adviesbureau Van Reeuwijk Bouwmeester gevraagd om een oplossing voor het probleem te vinden. Het betrof niet alleen een technische oplossing, maar diende zich ook te richten op het weer bij elkaar brengen van betrokken partijen, i.e. de eigenaren, het waterschap en de RCE. In het najaar van 2020 kwam het adviesbureau met een voorstel. Langs de steilkant zou een schoeiing worden geplaatst die de steilkant ondersteunt. De verzakkingen zouden vervolgens worden opgevuld en de steilkant afgewerkt en met gras ingezaaid. Aanvankelijk zou de schoeiing in hout worden uitgevoerd. De eigenaar gaf aan hier niet mee akkoord te gaan. Een houten constructie vergt meer onderhoud en is na circa tien jaar aan vervanging toe. Daarom is op advies van Adviesbureau Van Reeuwijk Bouwmeester gekozen voor een betonnen schoeiing.

Voor de werkzaamheden was een akkoord van het waterschap noodzakelijk. De schoeiing werd namelijk halverwege het bestaande tracé van de tocht geplaatst, waardoor deze werd versmald. Aan de buitenzijde van de tocht diende deze weer op breedte te worden gebracht, ten koste van het onderhoudspad

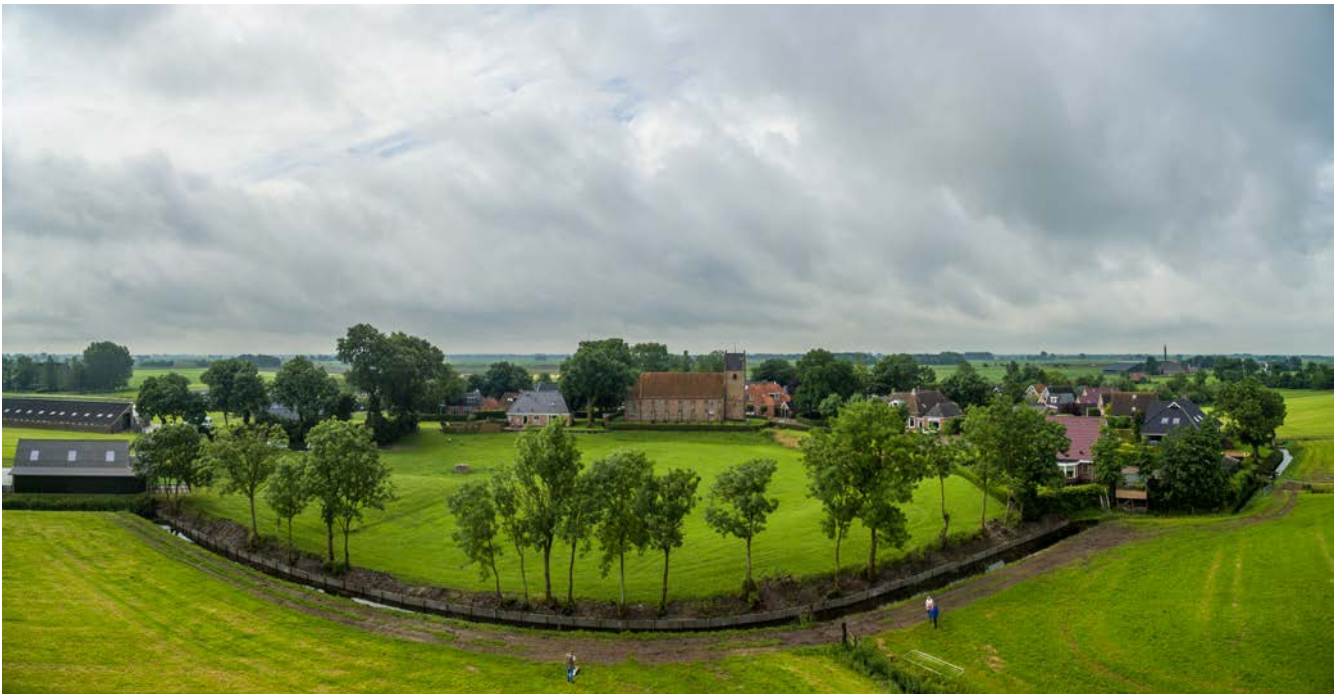
Figuur 6: overzicht van de geheel herstelde steilkant. Foto: RCE, Jos Stöver

1. De steilkant aan de noordzijde van de dorpsterp Oostrum is voor tenminste 50 jaar gevrijwaard van beschadiging door verzakking. Het plaatsen van de betonnen schoeiing is een goede lange termijn oplossing;
