RAPPORTAGE PROJECT MAATREGELEN

Project Steilkant dorpswierde Wirdum

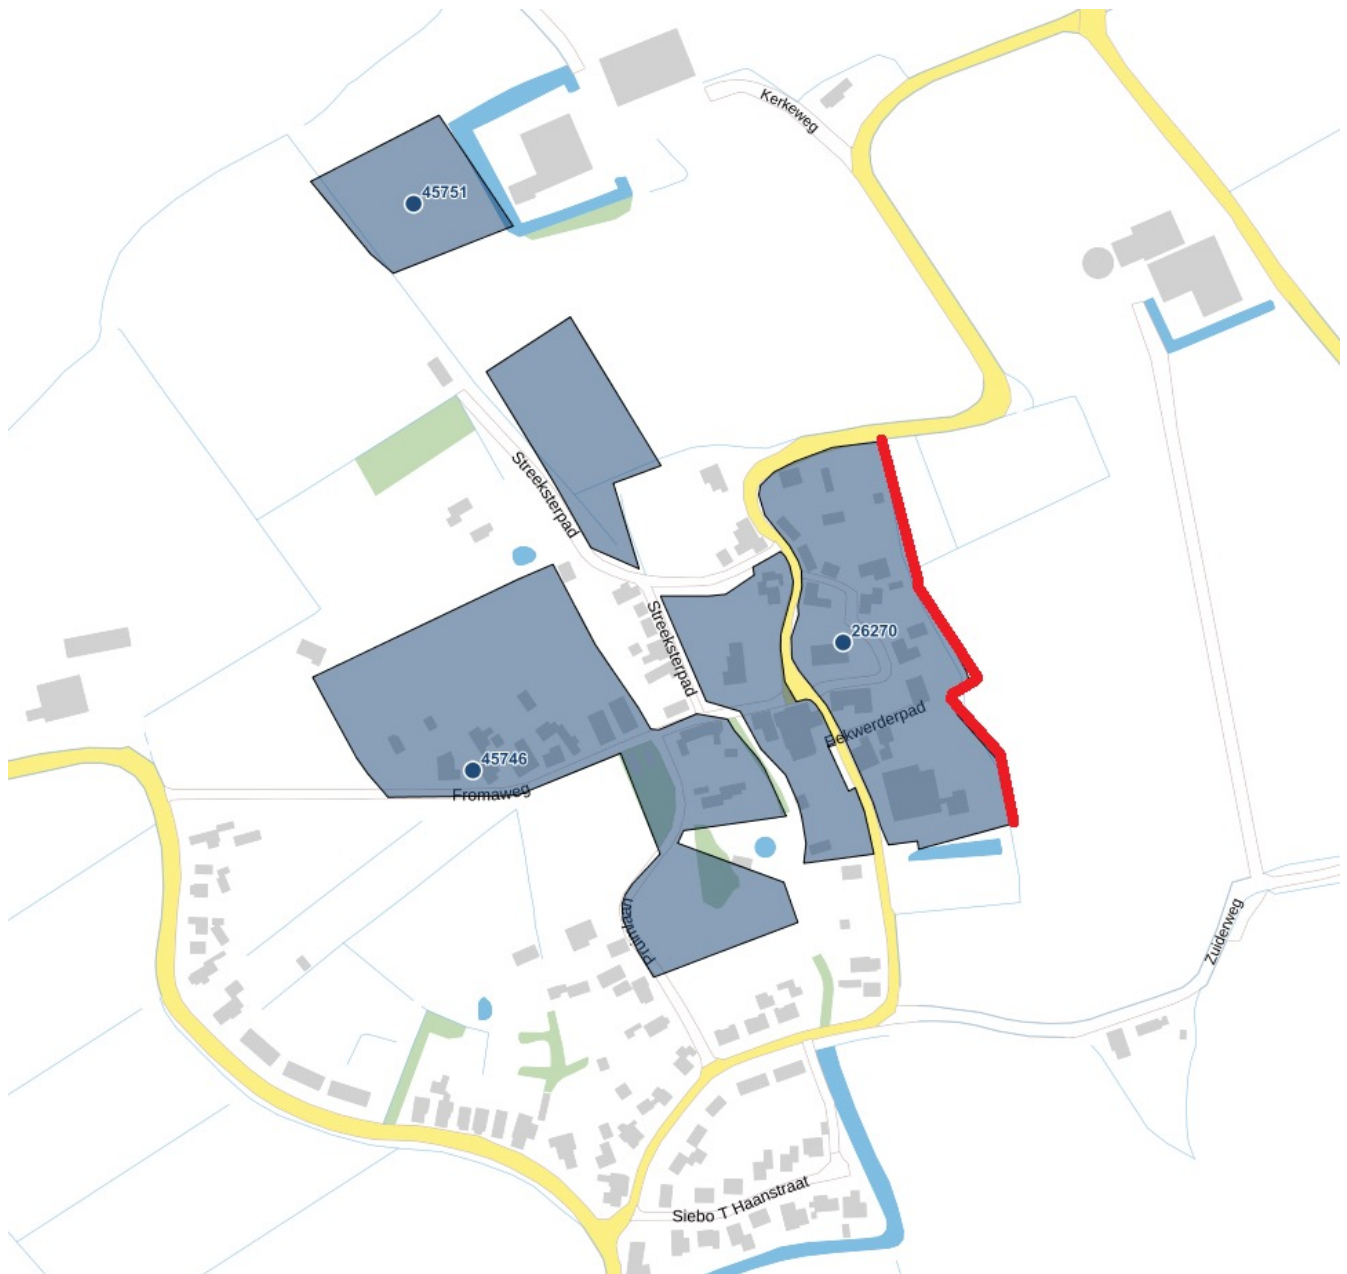
Figuur 1: Begrenzing van archeologisch rijksmonument 45746. Het andere monumentnummer behoort de middeleeuwse dorpskerk toe. De rode lijn geeft de steilkant aan. RCE.

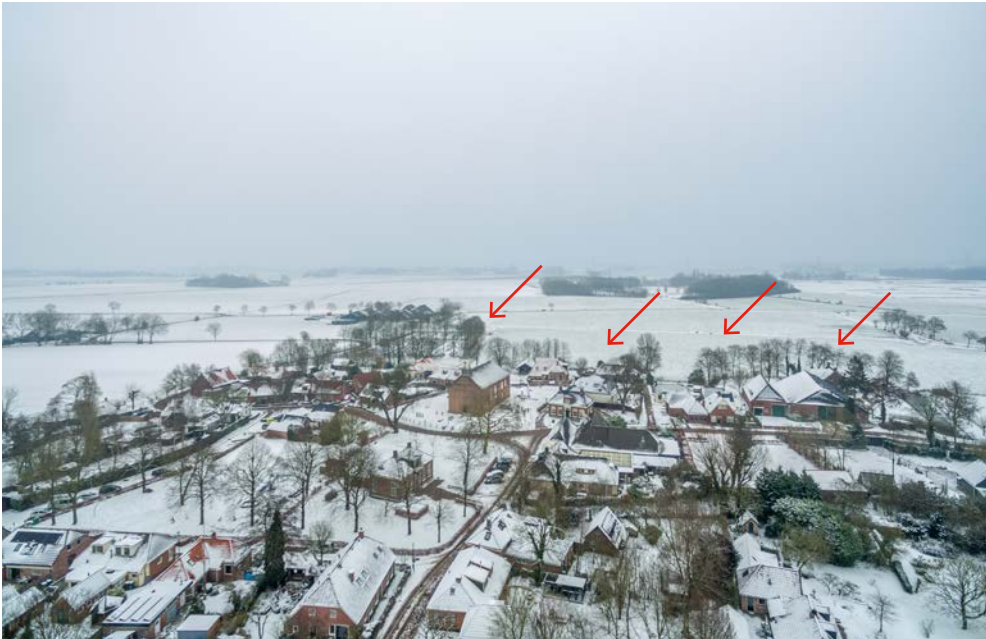
Figuur 2: Wirdum gezien vanuit het westen, met zicht op de dorpsbebouwing. De steilkant wordt aangegeven door de bomenrij achter de huizen en de kerk. Foto: RCE, Jos Stöver.

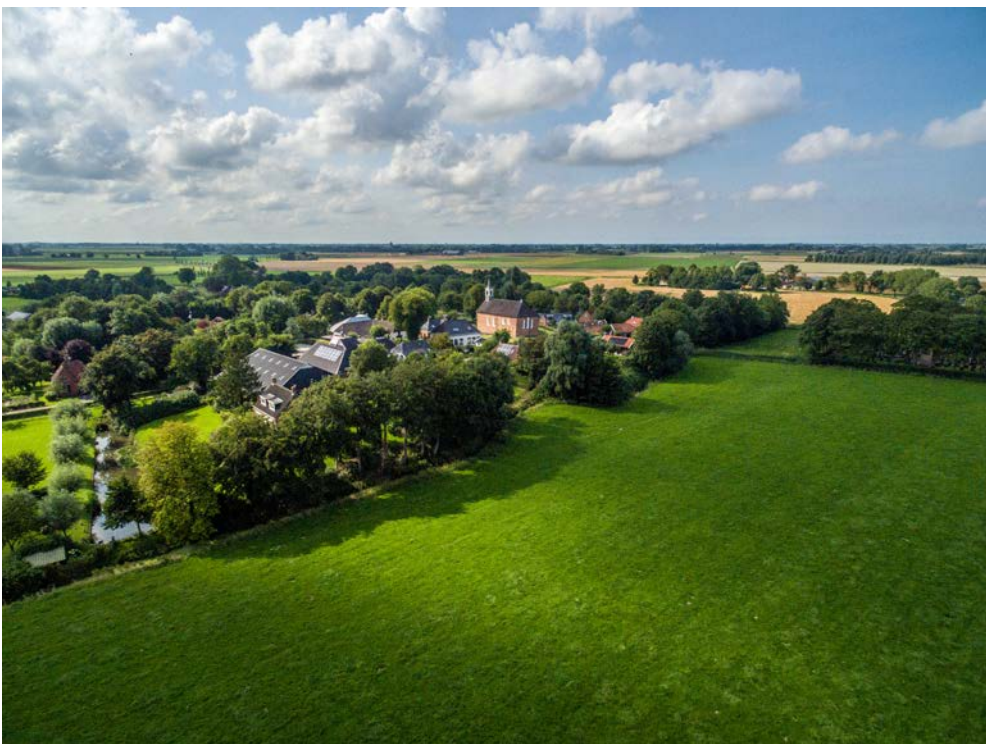
Figuur 3: Blik op de steilkant vanuit het oosten. Op de steilkant veel boomgroei. Foto: RCE, Jos Stöver

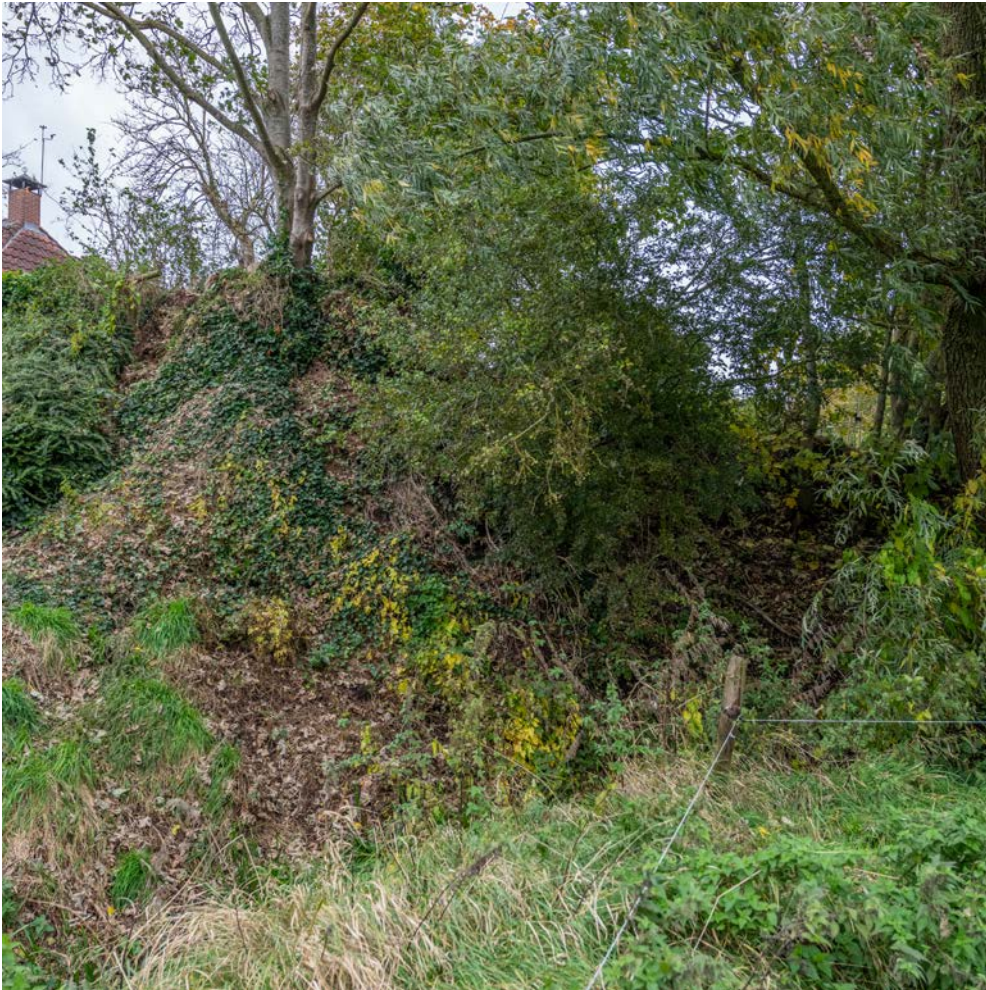
Figuur 4: Het hoogste punt van de steilkant. De erosie en afbrokkeling is hier goed te zien. De bomen bovenaan de steilkant zijn door de erosie van de steilkant gevoelig voor boomval. Foto: RCE, Jos Stöver.

Er groeien veel bomen en bramenstruiken op de steilkant. Dit is ontstaan doordat de steilkant slecht bereikbaar is voor onderhoudswerkzaamheden. Tijdens de ruilverkaveling is een brede en diepe sloot gegraven onderaan de steilkant. Hierdoor is het voor de bewoners onmogelijk geworden om de steilkant op een veilige manier te onderhouden. De bomen op de steilkant vormen een risico voor het archeologische bodemarchief. Als ze omvallen raakt de steilkant beschadigd. Op delen van de steilkant is geen beplanting aanwezig, waardoor de grond niet wordt vastgehouden.

den en makkelijk afbrokkelt (Figuur 4). Ook dit kan op den duur leiden tot schade aan het archeologisch bodemarchief.

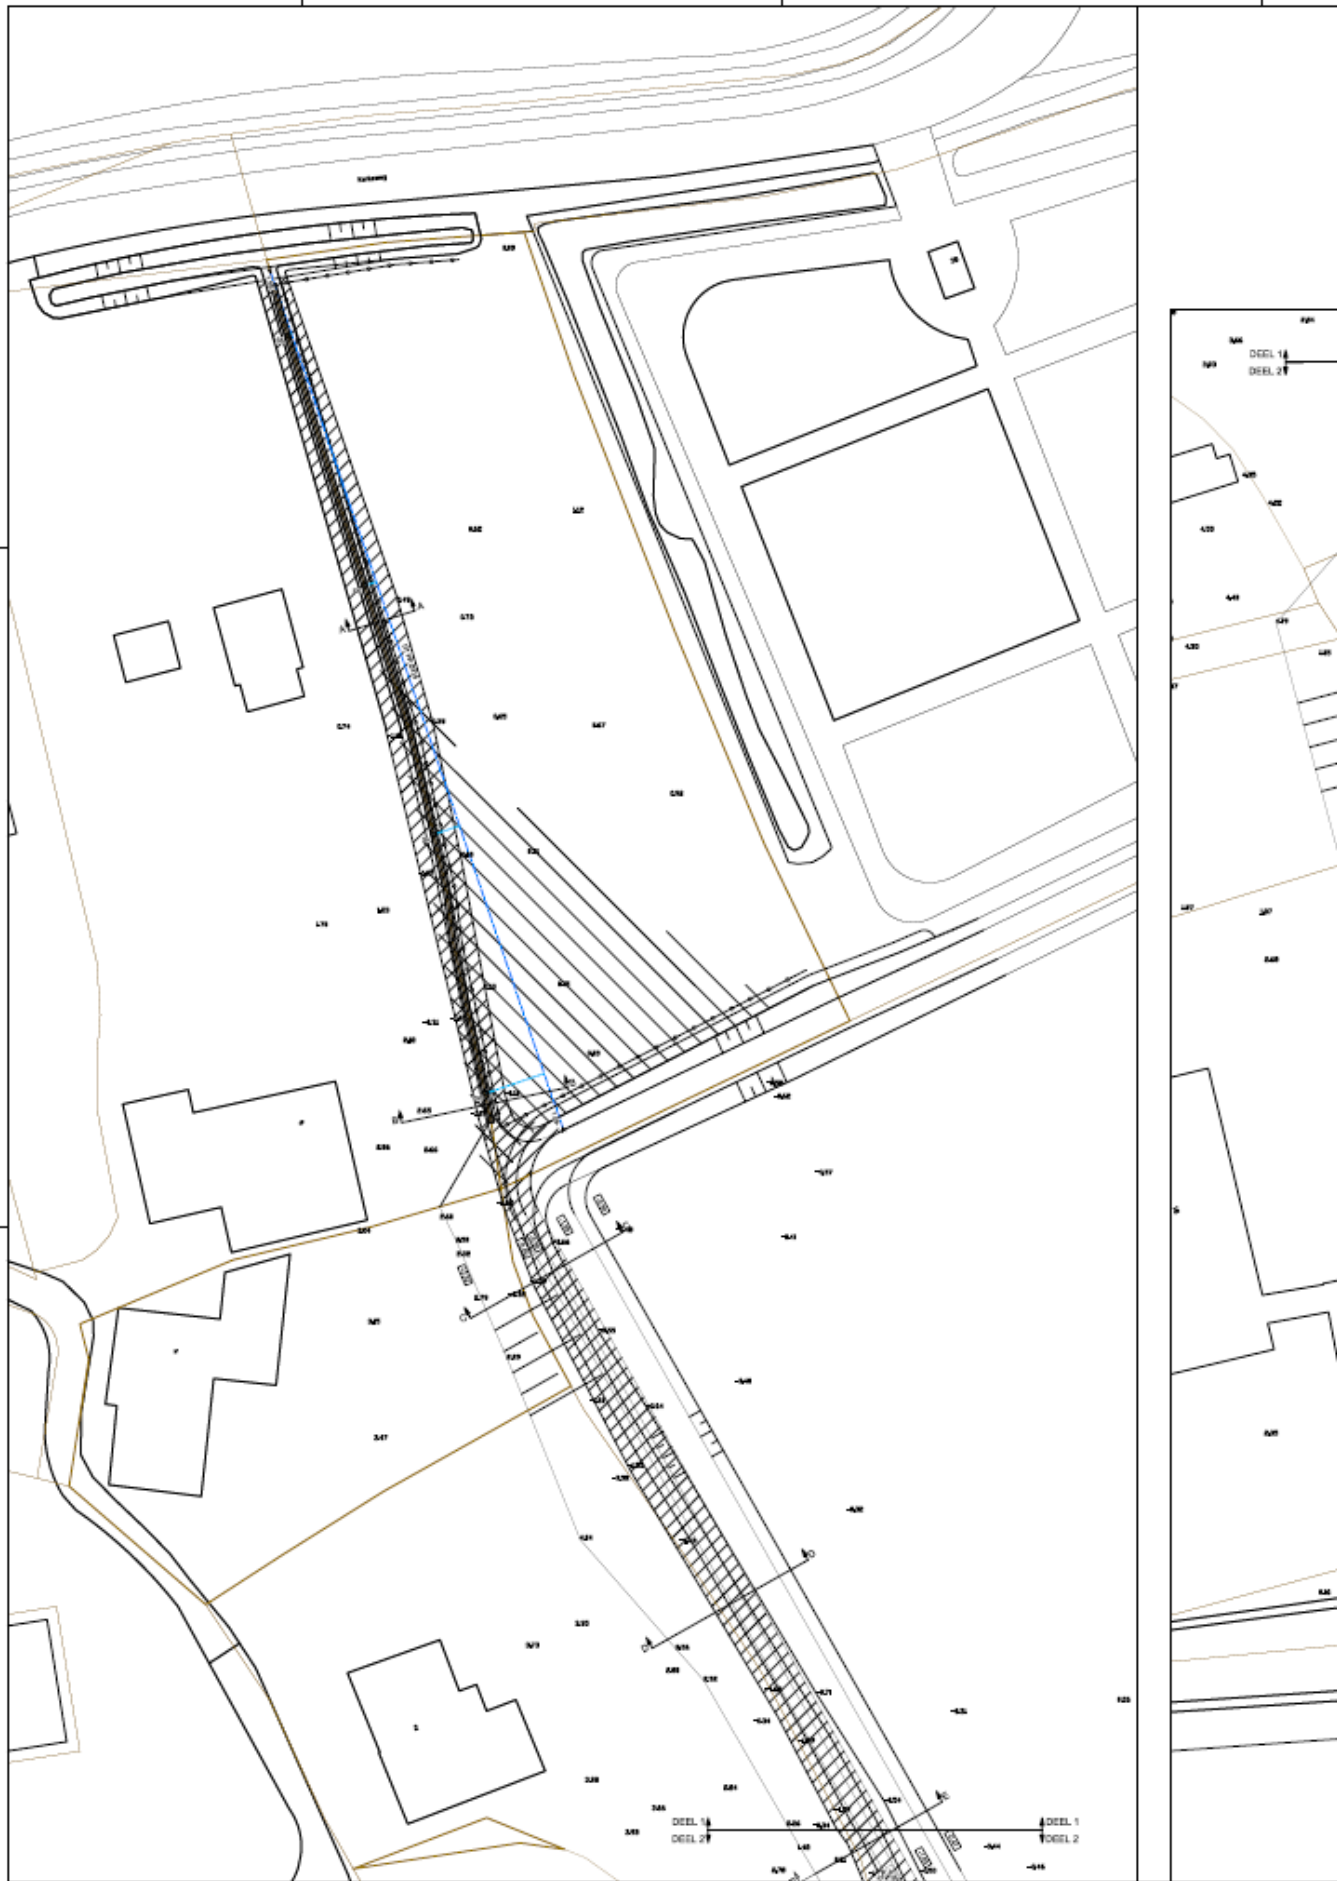
Figuur 5: Plantekening met plattegrond en dwarsdoorsneden. Landschapsbeheer Groningen

Er is een ontwerp en bestek voor het herstel van de steilkant opgesteld door buro Hollema (Figuur 5). Het ontwerp is besproken met alle belanghebbenden (aanwonenden, gemeente, provincie, RCE). Alle partijen staan positief tegenover het plan. Het plan is om de bomen en struiken op de steilkant te verwijderen en het talud aan te vullen met grond. Het is vanuit cultuurhistorisch en landschappelijk oogpunt van belang om het steile karakter van de steilkant te behouden. Er wordt daarom een talud van gemiddeld 1:2 gerealiseerd. De sloot onderaan het talud moet verlegd worden, zodat ook de voet van de steilkant voor onderhoud toegankelijk wordt. De locatie van de nieuwe sloot heeft in het bestemmingsplan de dubbelbestemming 'Waarde - Archeologie 2'. Het graven van de nieuwe sloot moet daarom onder archeologische begeleiding worden uitgevoerd.

Bij het noordelijke gedeelte van de steilkant (Figuur 5, profiel B.) is weinig ruimte om de steilkant aan te vullen, omdat de aangrenzende eigenaar (begraafplaatsvereniging) geen grond wil verkopen. Om het talud voldoende te verstevigen wordt daar een stukje beschoeiing aangebracht.

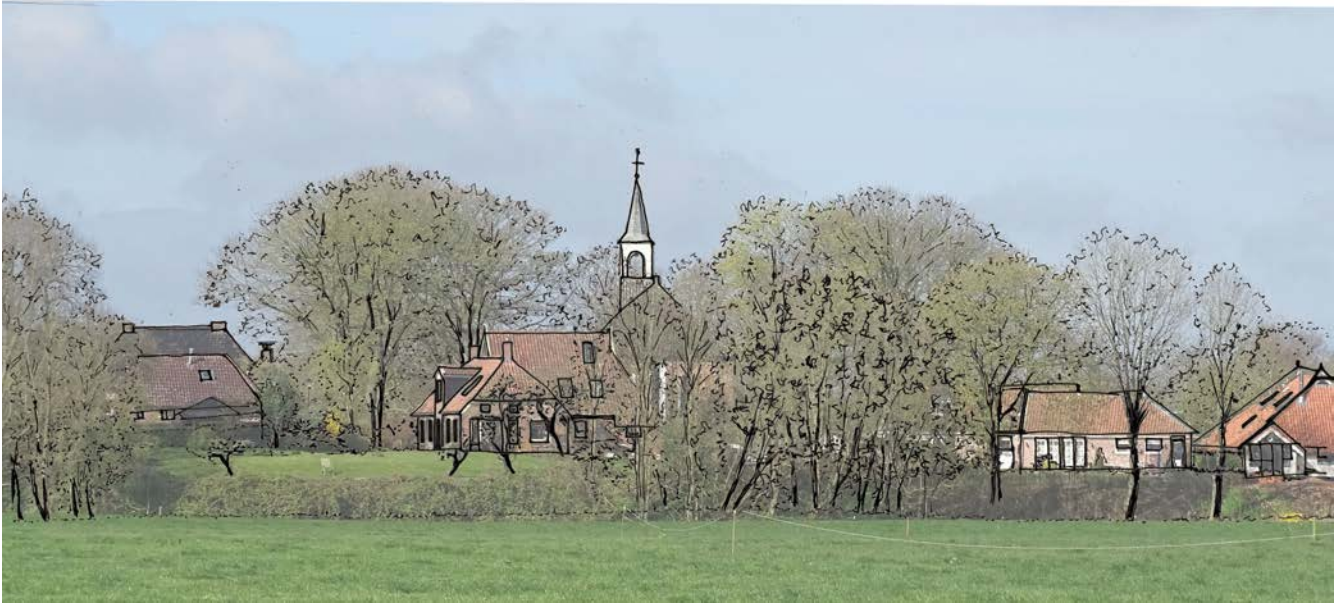
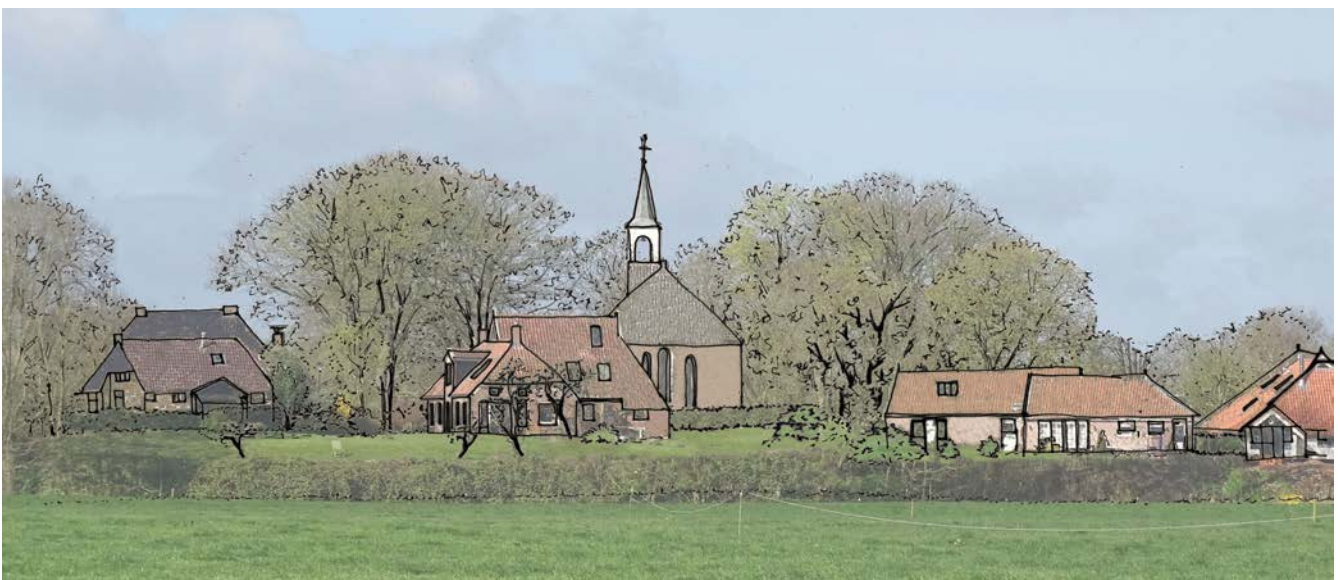
Figuur 6: impressie van het aanzicht van de steilkant vóór (boven) en na (onder) de werkzaamheden.
