RAPPORTAGE PROJECT MAATREGELEN

Project Tjessens

**OPHOING VAN EEN RIJKSMONUMENT IN
AGRARISCH GEBRUIK**

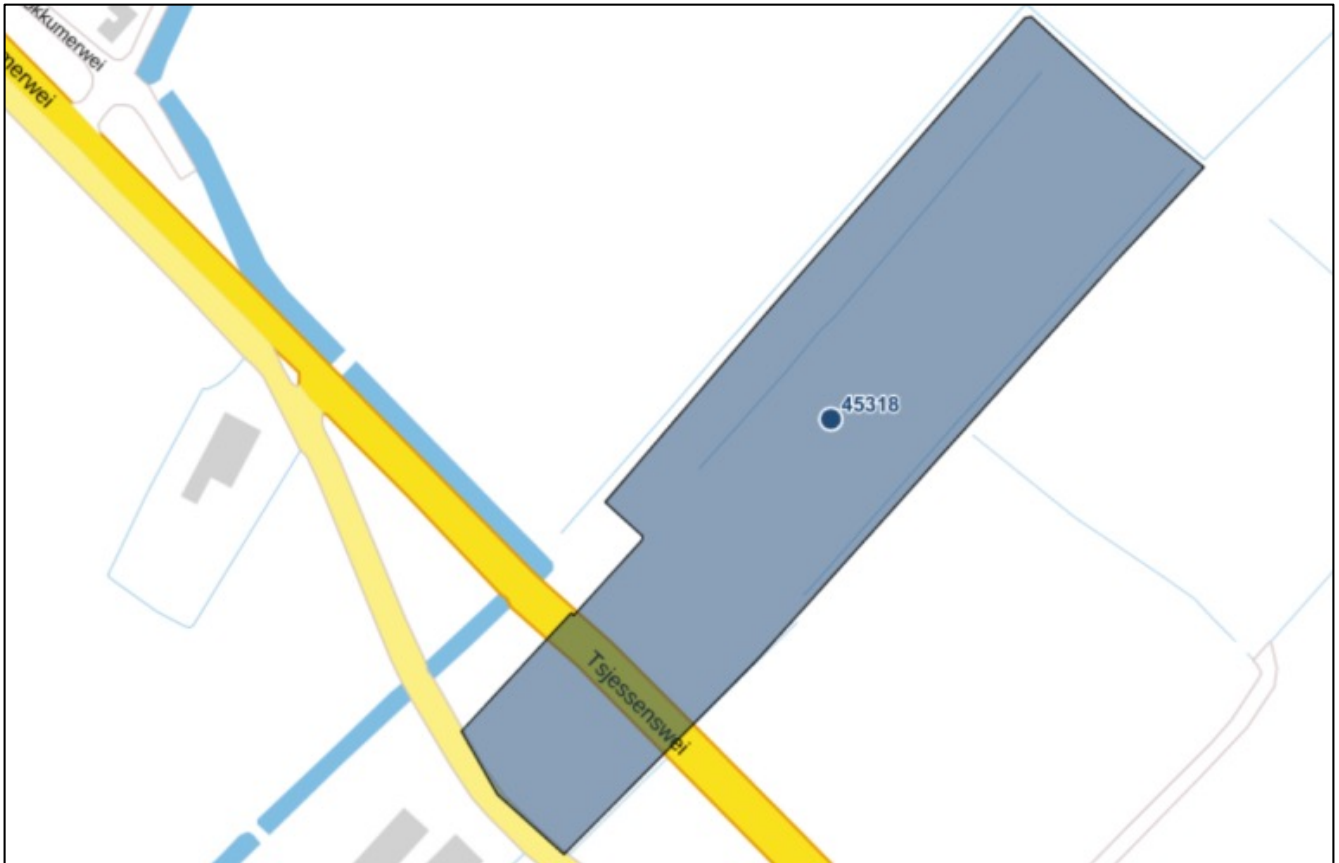
Figuur 1: begrenzing van het monument

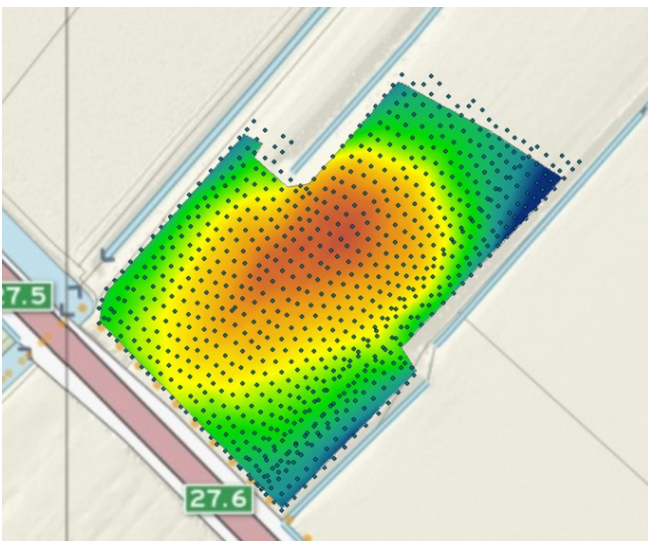
Figuur 4: de Meetpuntenkaart

Het monitoringsprogramma startte in de herfst van 2014. Gezien de glooiing van het terrein zijn de meetpunten opgenomen met een tussenafstand van 4 a 5 meter.

Na een periode van zetting zijn vanaf oktober 2015 op het terrein hoogtemetingen uitgevoerd conform een vast grid (zie figuur 4). Er is naar gestreefd om deze metingen ieder jaar in de oogst, na de oogst uit te voeren. Dat is door weersomstandigheden niet altijd gelukt. Soms was het terrein zo nat dat betreding geen zin had.

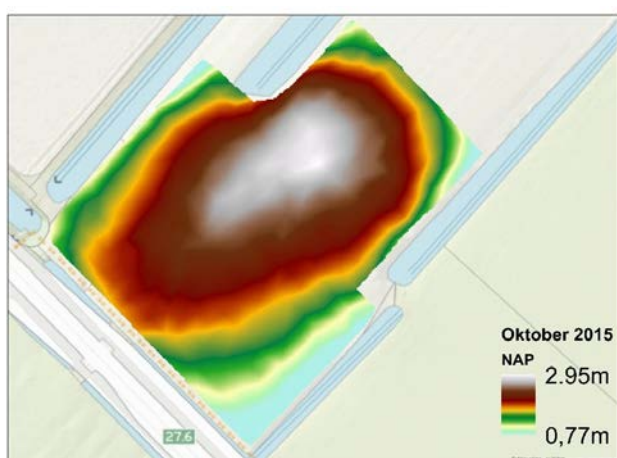
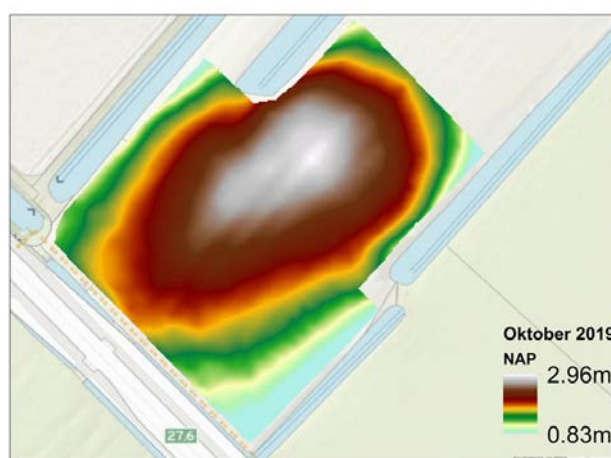
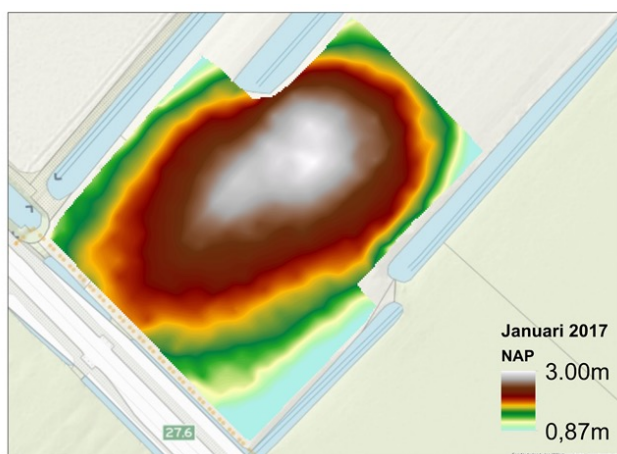
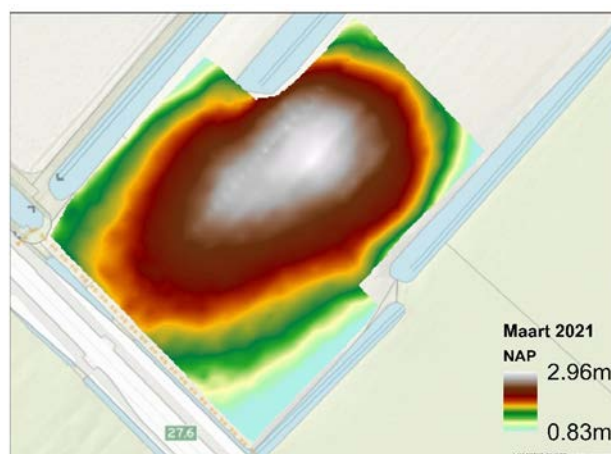
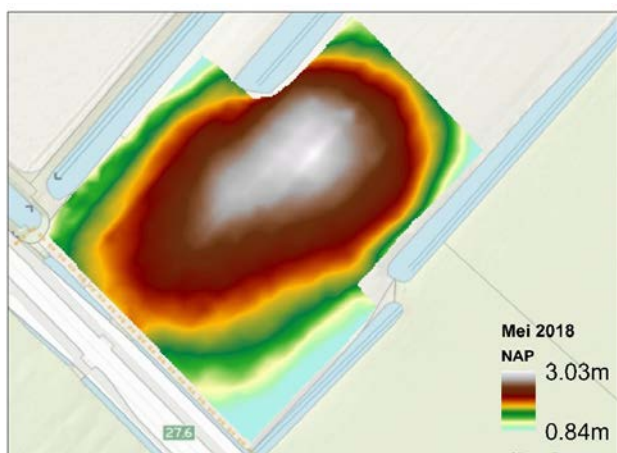
De hoogtekarten laten zien dat er tot nu toe van afvlakking van het reliëf nauwelijks tot geen sprake is. Het monitoringsprogramma is thans ongeveer halverwege. Er zullen tenminste nog vier jaarlijkse metingen volgen.

Figuur 5: Kaartjes van de hoogtemetingen op het archeologisch rijksmonument uit de jaren 2015, 2017, 2018, 2019 en 2021. RCE, Willem Derickxs

Uit de hoogtemeting na de eerste teelt bleek dat er ten opzichte van de eerste meting geen noemenswaardige verschillen waren opgetreden in de dikte van de ophogingslaag. Ook uit de metingen in de daarop volgende jaren bleken geen significante verschillen. Geringe verschillen wijzen erop dat er weliswaar grond wordt verplaatst, maar dat dat bij volgende ploegbeurten als het ware wordt gecorrigeerd. Aangenomen wordt dat de constante ploegrichting dwars op de hoogtelijnen op het opstrekende terrein hierbij een rol speelt. Wat bij het naar beneden rijden wordt afgeploegd, wordt bij het 'heuvelop' rijden weer aangevoerd, wat per saldo een slijtage van 0 cm oplevert.
