# Resten van Romeinse bruggen in de Maas te Maastricht

A.D. Vos

ROB Rapportage Archeologische Monumentenzorg 100

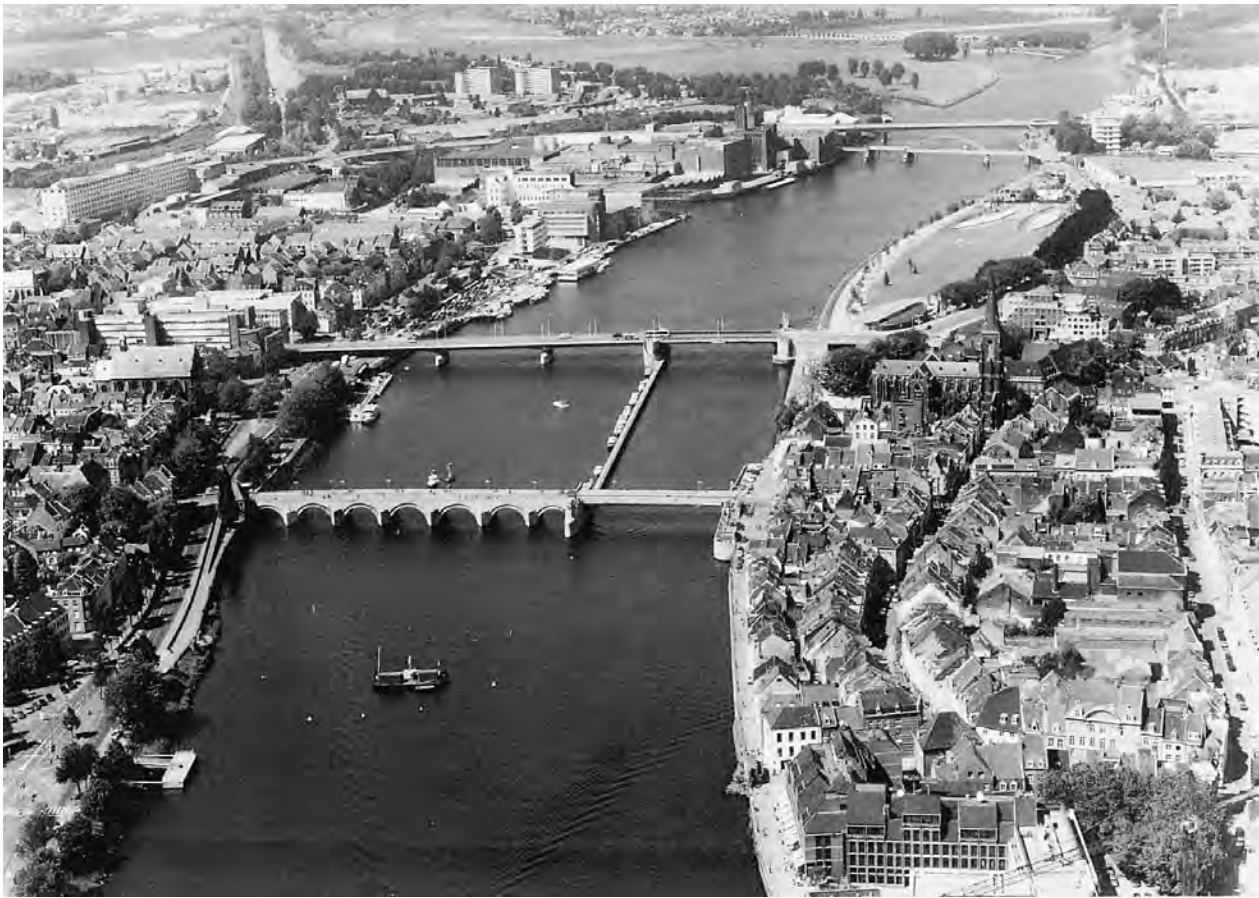
Afb. 3 De situatie bovenwater met het NISA-duikteam op locatie, mei/juni 1999 (RWS).

Voor het duikwerk zijn door RWS twee pontons ter beschikking gesteld. Eén ponton diende om de werkplaatscontainer en de materiaalcontainer van de duikers op te plaatsen, terwijl de tweede ponton, de zogenaamde wrakkenbak, diende als duikplatform. Dit is het ponton dat ook door de duikers van RWS normaliter wordt gebruikt. Beide pontons zijn, nadat de uitrusting erop was gezet, door RWS (ms Maastricht en ms Limburg) naar de werkplek gesleept en met spudpalen op de door het NISA aangewezen locatie midden in de rivier verankerd (afb. 3).

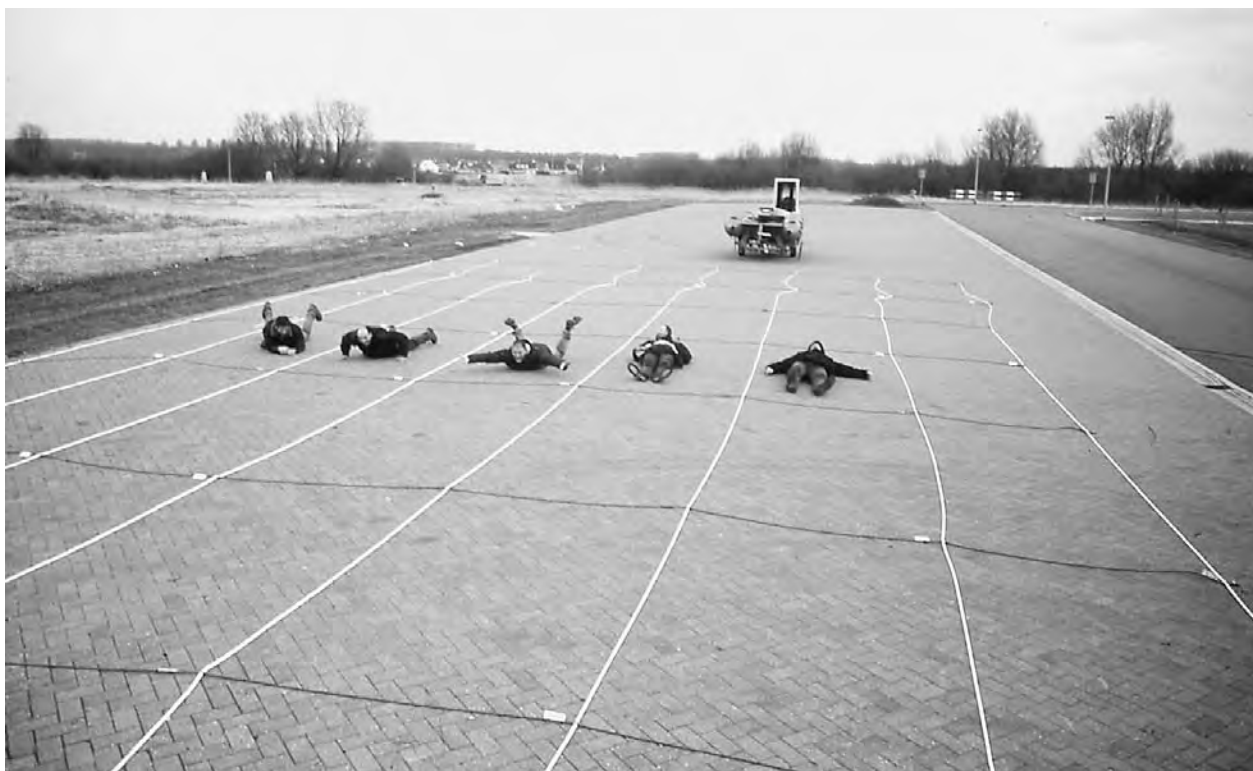
Het grid bestaat uit 49 vakken van 4 x 2 m: zeven in de lengterichting en zeven in de breedte (afb. 4). De lijnen in de lengterichting zijn dikke, witte, geslagen

lijnen en zo eenvoudig te onderscheiden van de dwarslijnen die dun, blauw en gevlochten zijn. Een duiker kan zo zelfs op de tast uitmaken of hij in de lengte- of de dwarsrichting over de vindplaats zwemt. In de zuidwesthoek van elk vak is bovendien een label met het nummer van het vak aangebracht. De 49 vakken zijn genummerd van A-1 tot en met G-7. In de lengterichting is de identificatie met letters (A-G) en in de breedte met cijfers (1-7).

Afb. 4 Het oriëntatiegrid: 49 vlakken van 4 x 2 m.

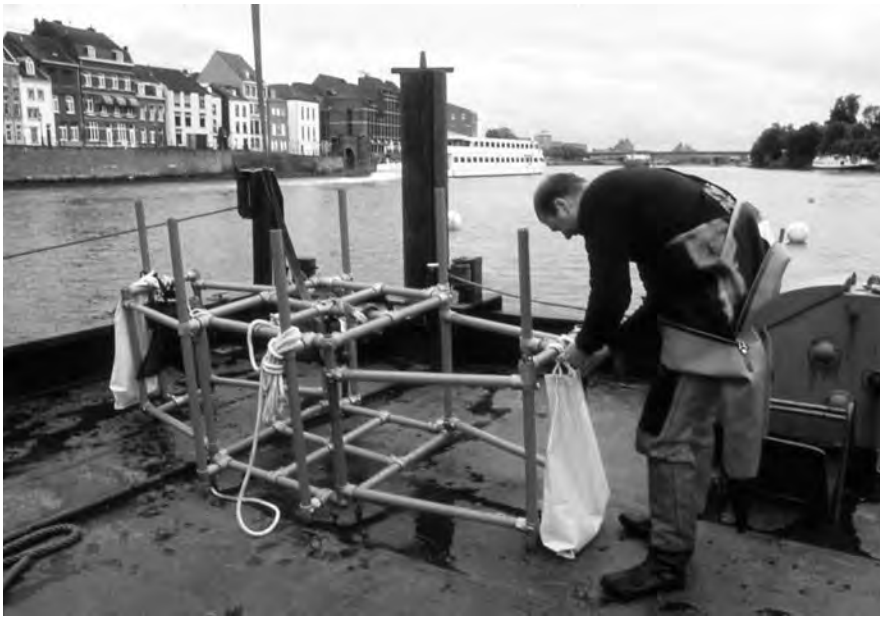
Afb. 6 Het statief voor de terrestrische metingen.

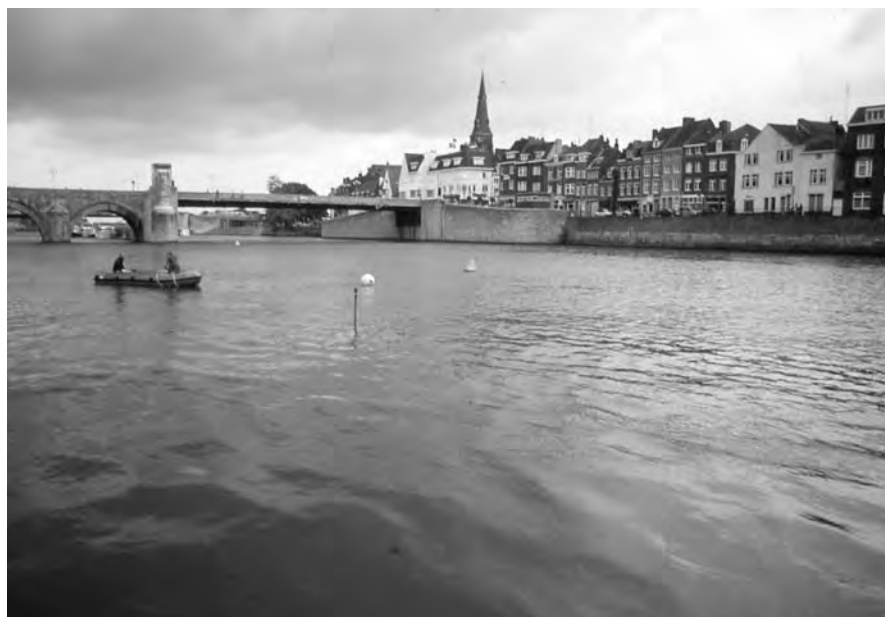
Afb. 7 De paal met meetspiegel steekt loodrecht boven het water uit.

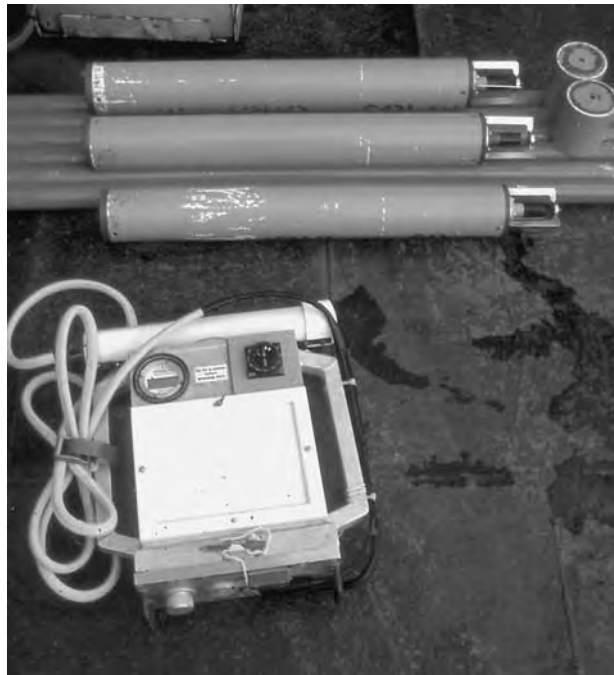
De duikerbedieningseenheid bestaat uit een complete meet- en regelkast met aan een 2 m lange kabel de meetsensor, die op de te meten positie moet worden gehouden. Omdat men bij de eerste proefneming (op HMS Pandora) te veel last had van akoestische schaduwen, is de meetsensor nu bevestigd op een

Afb. 11 Drie transponders en de duikersbedieningseenheid.

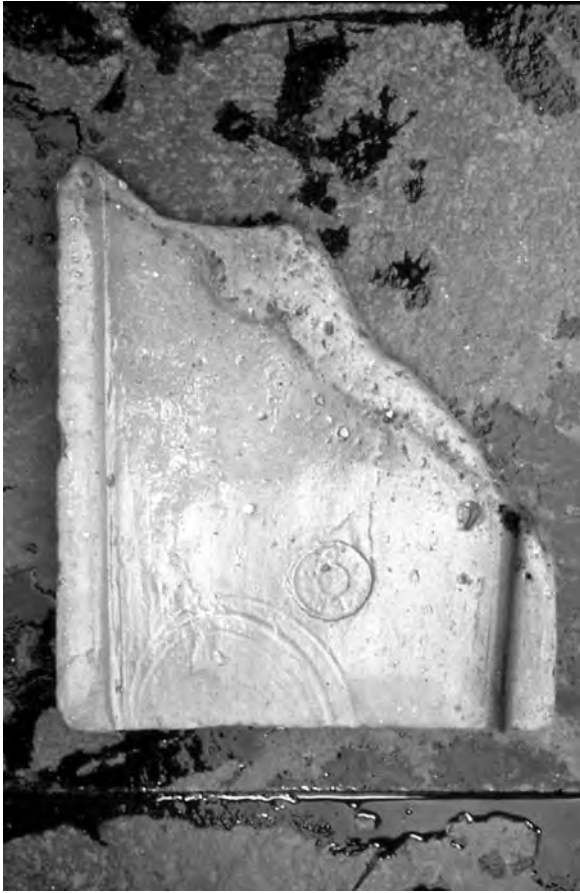
Afb. 14 Vondst RBM 916:  
dakpan met Romeins stempel.  
Het deel dat boven de bodem  
uitstak, is zwaar geërodeerd door  
het periodiek snel stromende water  
met drijfvuil.

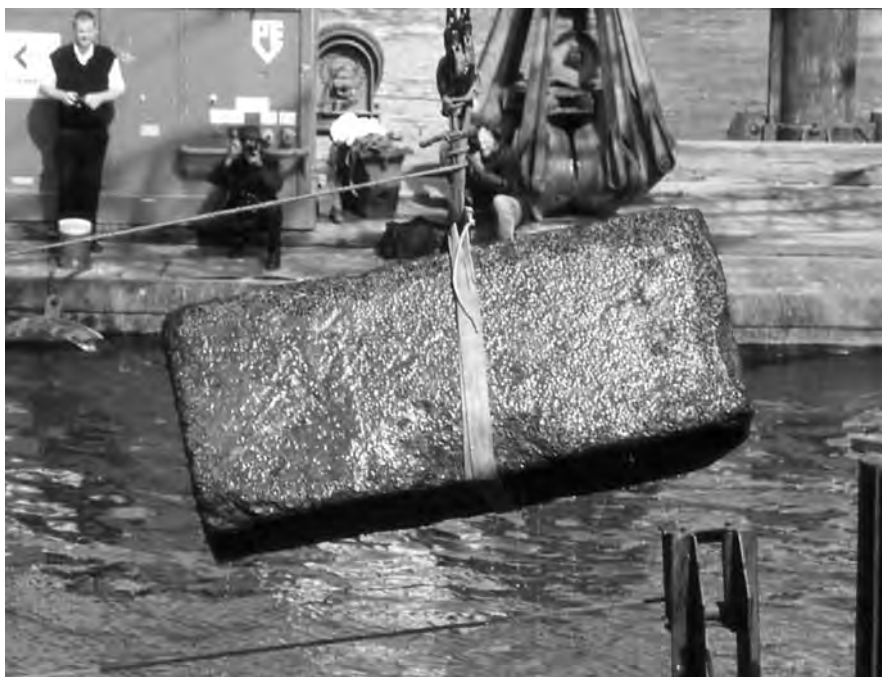
Afb. 16 De steen hangt in de strop. De cartouche is goed herkenbaar.

Vondstnummer RBM 931 is een kolenkalksteen of Naamse hardsteen, 180 x 75 x 52 cm, met een grote, achtregelige inscriptie in een vierkant cartouche van 53 x 53 cm, aan weerszijden geflankeerd door een zogenaamd amazoneschild. Deze steen lag geheel vrij met de inscriptie naar boven.<sup>30</sup> Gezien de kwetsbaarheid en de informatiewaarde van een tekst is besloten deze steen te bergen (afb. 16-17).<sup>31</sup> Hij is naderhand naar de Wiebengahal in Maastricht getransporteerd. Helaas bleken delen van het opschrift enigszins beschadigd, maar Panhuysen heeft de vermoedelijke tekst gereconstrueerd: D(is) M(anibus) / M(arcus) Modestini / u(s) Serotinus / [IIIIII]vir sibi et / Serv[a]ndae [s?]I / VE M (. .) con / iugi s[uae?] vi / vos fecit. Het betreft een grafschrift, gericht aan de goden en nog bij leven gemaakt door Marcus Modestinius Serotinus, voor zichzelf en zijn echtgenote Servanda.<sup>32</sup>

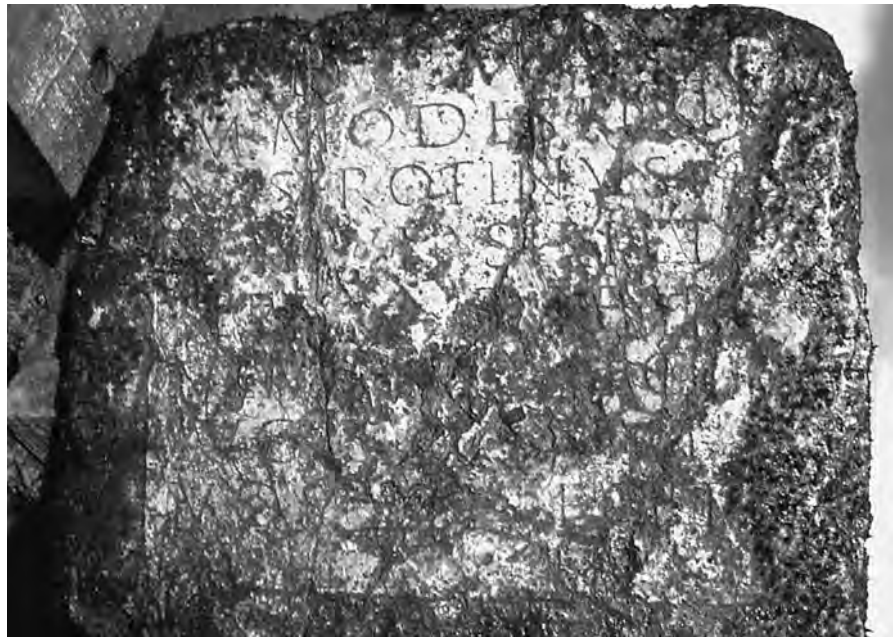
Afb. 17 Een deel van de tekst is direct leesbaar.

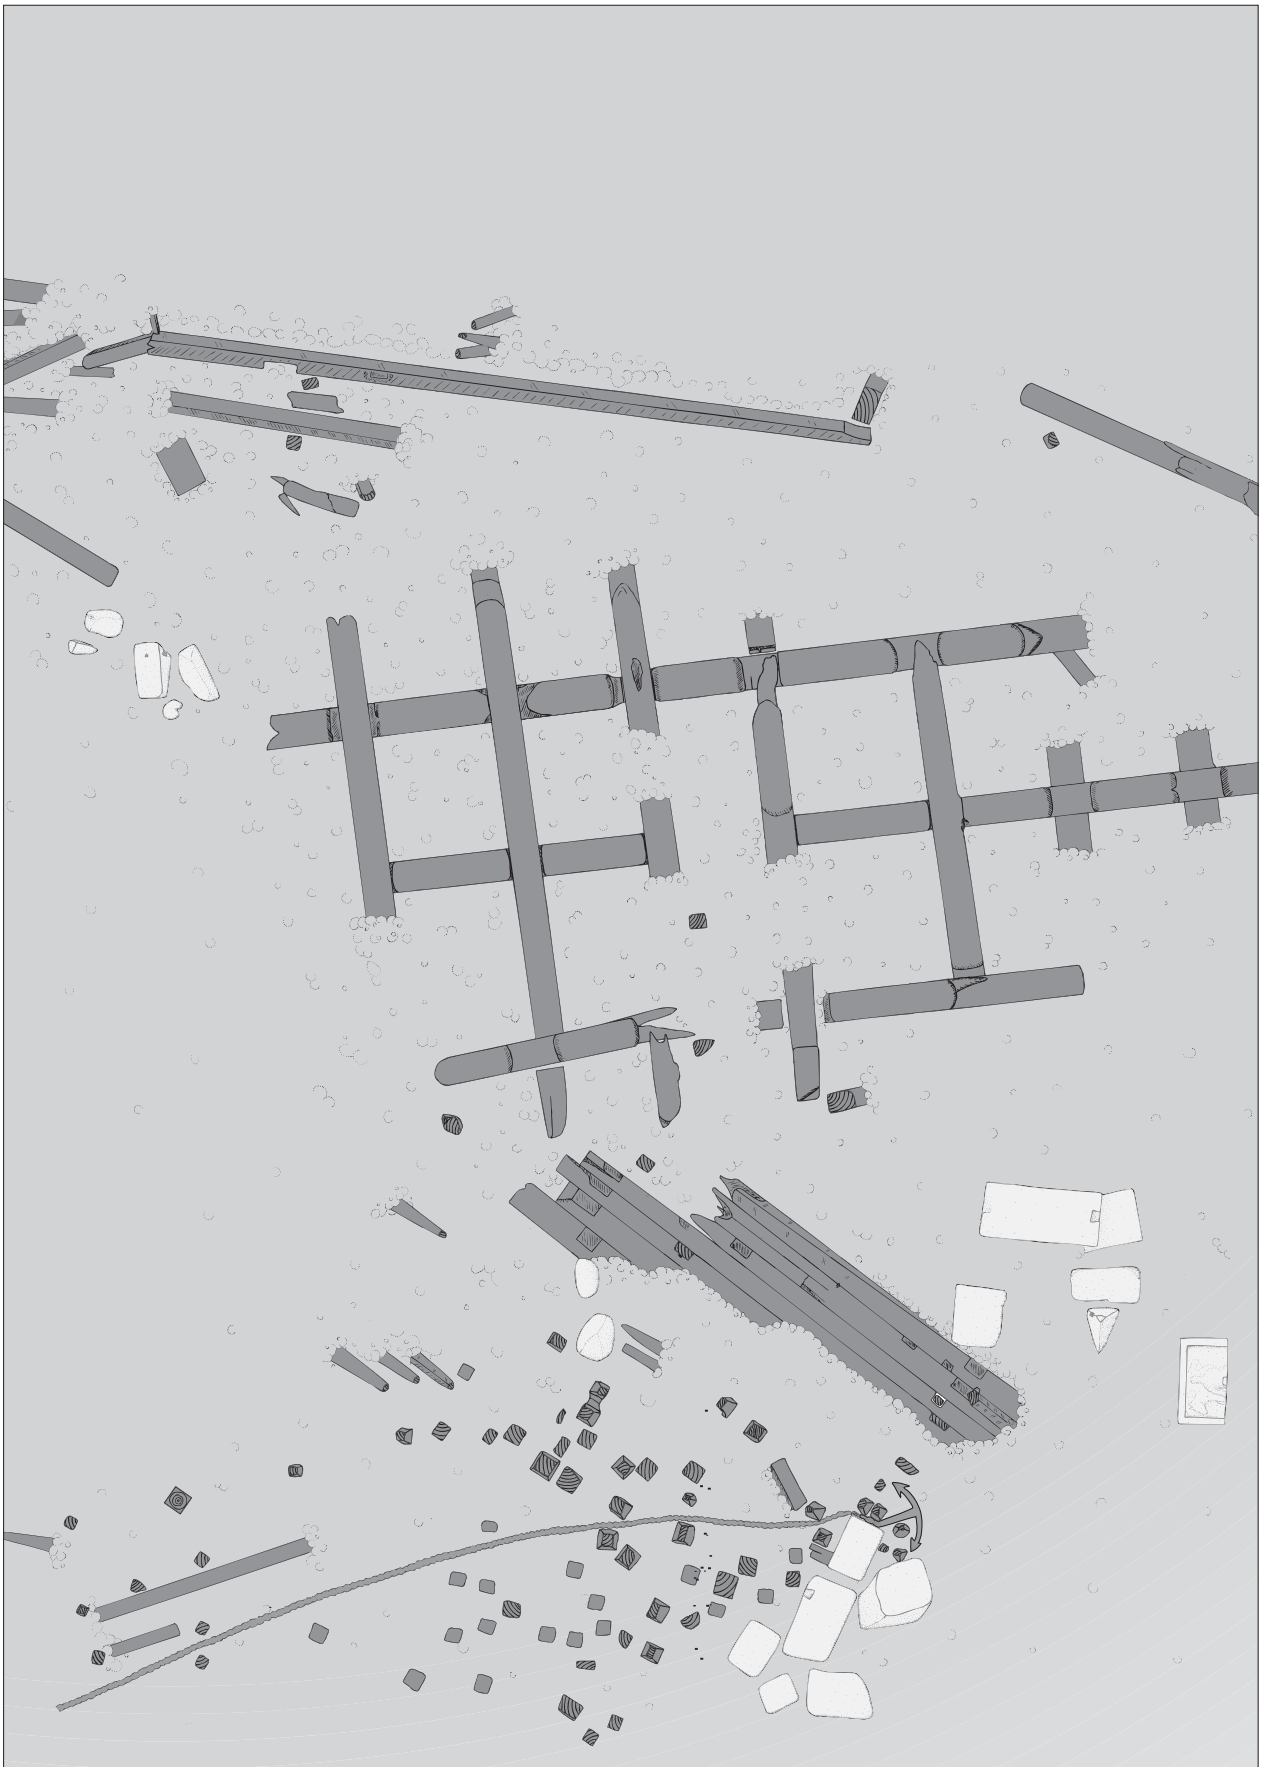
Al het gebied dat in de overzichtstekening grijs is gekleurd (afb. 18) is dan ook echt leeg van (dazomende) bouwresten!

Afb. 18 Detail van de overzichtstekening van 1999 en 2000. Volledige afbeelding in kleur; zie bijlage 5.

Wat heeft dit alles inmiddels aan inzichten opgeleverd? Dit kan bekeken worden aan de hand van de overzichtstekening met de resultaten van 1999 en 2000 (afb. 18).

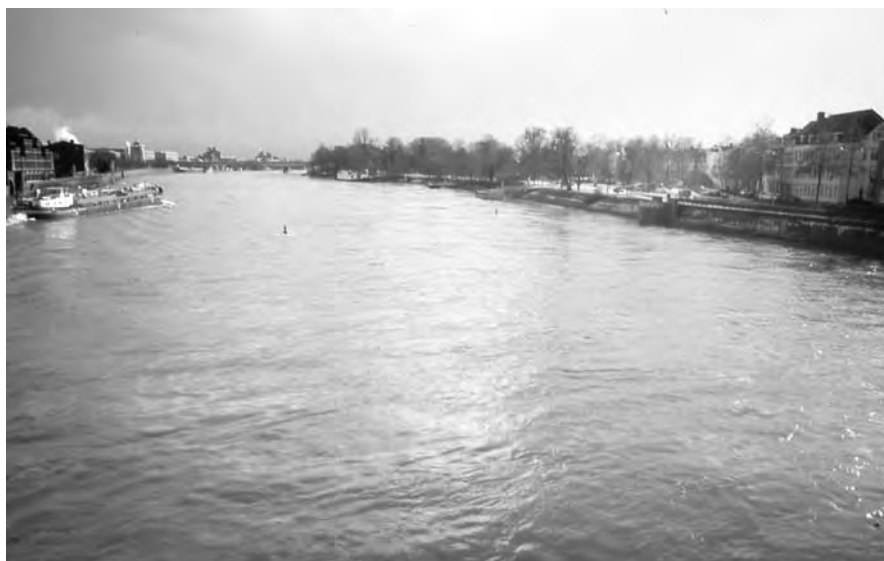
Afb. 26 De Maas in maart 1999  
bij een normale hoogwaterafvoer.

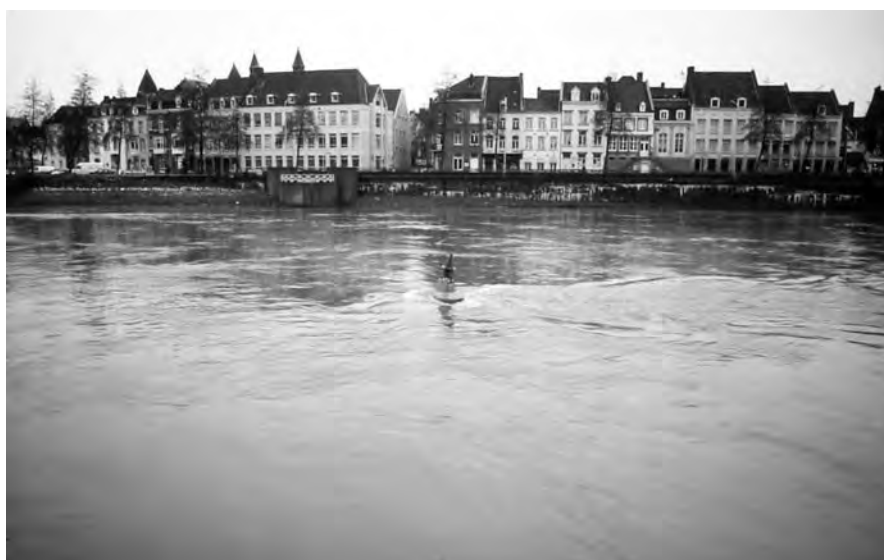
Afb. 27 Boven de Romeinse brug  
is een grillig patroon van stroming  
en wervelingen zichtbaar. Het  
anker en de ketting liggen hier  
midden door het palengebied.

de bodem gesleept. Elke keer kan hierbij schade worden aangericht, maar echt ernstig wordt het wanneer anker en/of ketting vast blijken te zitten. Men trekt dan net zo lang en net zo hard tot het anker los komt, maar soms breekt er iets. Dat kan de ketting zijn. Het NISA heeft voor RWS een verspeeld anker geborgen. Dit lag tussen scheefgetrokken palen en was bij de verkenningen van 1993 en 1998 ook al gesignaleerd. Een ander gezien voorbeeld was de lange ketting, die kriskras door het palengebied lag met het anker klem tussen palen en bouwstenen. Als in een dergelijk geval de ketting niet breekt, moet het zo zijn dat er een funderingspaal breekt, of helemaal scheef getrokken wordt. Ook hiervan zijn vermoedelijke gevallen gezien.

De soms verwoestende werking van de huidige wijze van verankeren is hierboven beschreven. Kettingen en ankers mogen niet in het gebied liggen, opslepen van anker met ketting door het gebied is uit den boze. Indien geen andere verankeringswijze wordt toegepast, zal hierdoor steeds opnieuw schade worden toegebracht. Het eenvoudigst is inzet van véél zwaardere ankers en
