# Wrak Ritthem, een onverwacht oud scheepswrak in de Westerschelde

Rapportage Archeologische Monumentenzorg 174

Resultaten van het waardestellend onderzoek

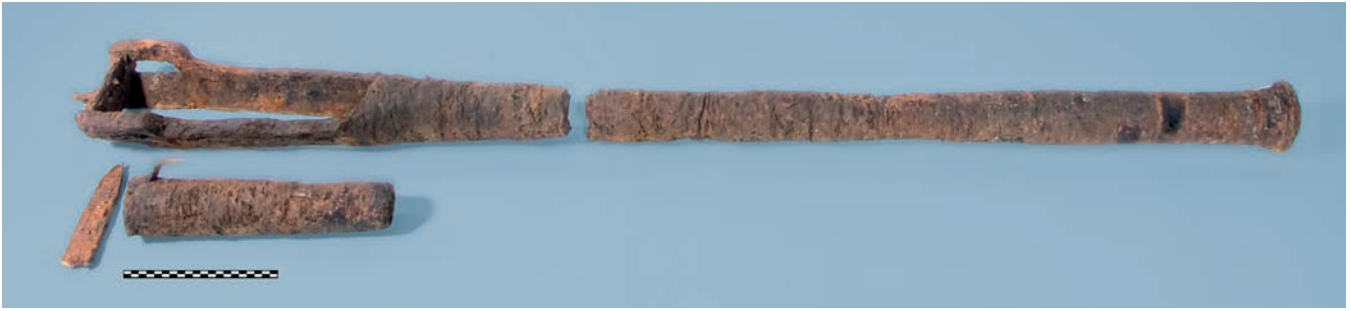
Afb. 4 en 5 Twee smeedijzeren achterladers, in 2005 geborgen door de ontdekkers. (Foto: Ton Penders, Rijksdienst voor het Cultureel Erfgoed)

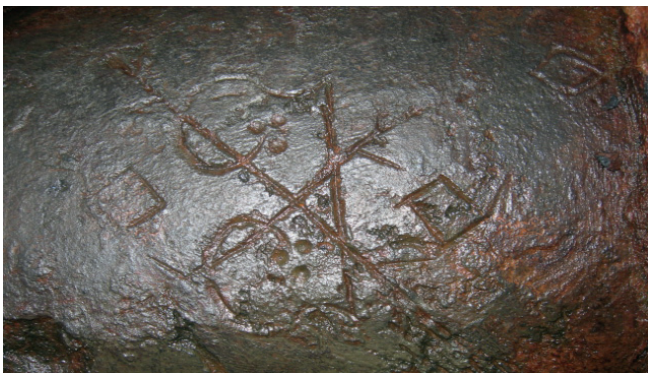
Afb. 6 Het Bourgondische wapen, gefotografeerd kort na de berging (Fotograaf onbekend, met dank aan mr. Tonckens).

Later hoorden we van diverse kanten dat daar buiten de WDSR om op zijn minst nog twee kanonnen meer geborgen waren, in ieder geval één bronzen en één gietijzeren exemplaar. Deze twee waren toen helaas reeds verkocht, maar uit foto's en tekeningen bleek dat één exemplaar het teken van het Bourgondische huis droeg, zoals in 1430 door Filips de Goede was aangenomen: de vuurslag.

De afbeelding van het Bourgondische wapen, bestaande uit een vuurslag, vuurstenen, vonken en een knuppelkruis (als een soort St. Andreaskruis) op een van de (verkochte) kanonnen leidde tot enige opwinding. De vuurslag is in 1430 door Filips de Goede aangenomen als wapen van het Bourgondische huis<sup>18</sup> en de Bourgondische hertogen waren graaf van de zeegebieden Vlaanderen, Zeeland en Holland in de periode 1428/1433-1482 (van Vlaanderen reeds vanaf 1384, maar toen was de vuurslag nog niet aangenomen als wapen; zie kadertekst op pag. 20).

Van de familie Visser kreeg de auteur foto's van het kanon uit najaar 2005 (zie afb. 6 en 92). Op de foto's is geen concretie op het kanon zichtbaar, maar het is onduidelijk of dit dan ook betekent dat er ten tijde van de berging (helemaal) geen concretie op zat. In ieder geval ziet de loop er op deze foto's tamelijk gaaf uit en het ingekerfde wapen van het Bourgondische huis oogt ongeschonden. De ervaring leert helaas dat schijn in dit soort zaken bedriegt. Het

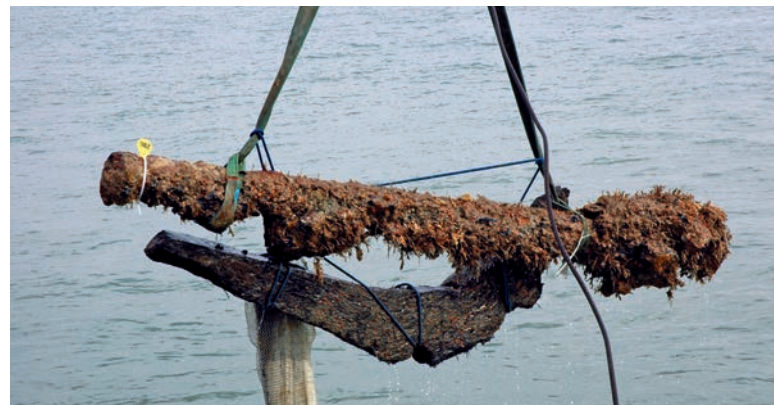
Afb. 22 Een kanon (Rit-014) komt na bijna vierenhalve eeuw weer boven water, evenals een wrang uit de scheepsconstructie (Rit-011). Deze laatste is afkomstig van een stam, gekapt in najaar/winter 1552. (Foto: Michiel Helwig, Rijksdienst voor het Cultureel Erfgoed)

- Rit-010 monster van fossiele bodem (sediment; een deel is afgestaan voor determinatie)
- Rit-011 wrang (dendromonster Rit0001; zie afb. 22)
- Rit-012 deksteunbalk (dendromonster Rit0002)

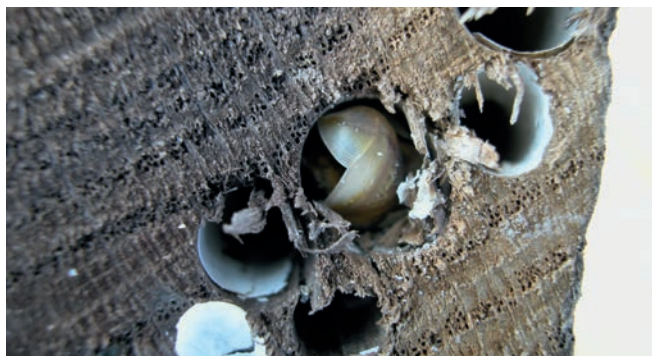
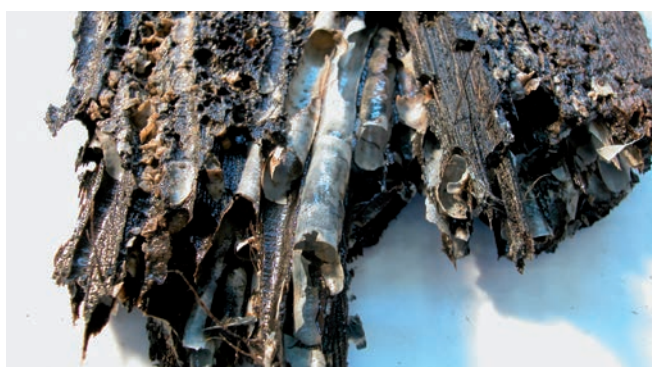
Afb. 24 en 25 Voorbeelden van aantasting door paalworm. Na verloop van luttele jaren kan een dikke eiken balk die vrij ligt op de zeebodem volledig door dit dier zijn opgegeten. Met zijn schelpje raspt hij zich een weg door het hout. (Foto's: Arent Vos en Hans Schraal, Rijksdienst voor het Cultureel Erfgoed)

Het hout, voor zover gezien, is (meestal) in zeer slechte conditie, waarschijnlijk vooral vanwege aantasting door de paalworm (*Teredo navalis*). Wat de kwaliteit is van het hout dat dieper ligt onder de bult stenen is onbekend. In principe kan de paalworm onder de daar heersende condities niet leven en kan het hout van veel betere kwaliteit zijn. Verwacht mag worden dat de kwaliteit ruim voldoende is om de diverse vragen met betrekking tot bouwwijze en ontwerpmethodete kunnen beantwoorden. Dat wordt bevestigd door de goede kwaliteit van de voor het dendrochronologisch onderzoek geborgen constructiedelen.

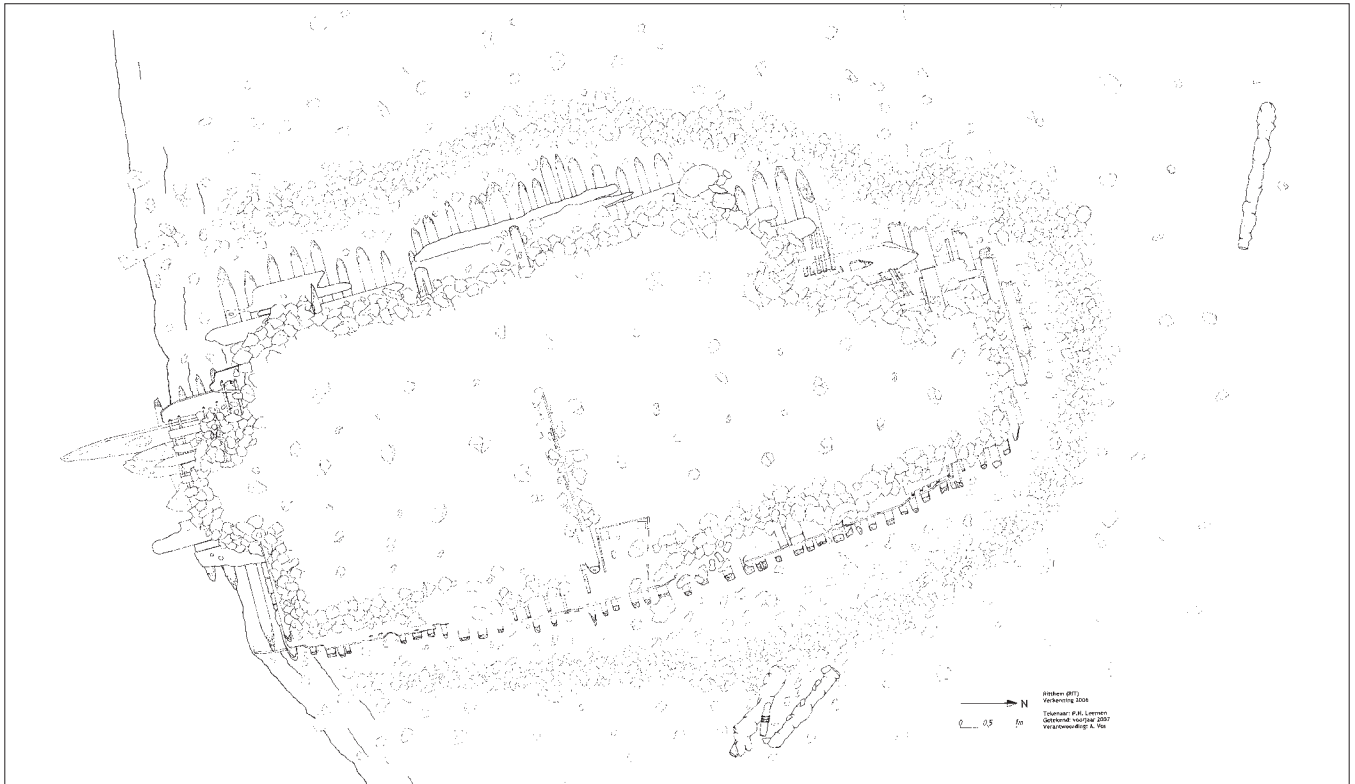
Afb. 26 Bovenaanzicht van het wrak in de bult ballaststenen. (Tekening: Peter Leensen/duikteam NISA/ROB)

Uit het werk komt een beeld naar voren van een noordnoordwest-zuidzuidoost georiënteerde en prominent boven de bodem uitstekende bult stenen en hout met een omtrek van ca. 20 × 12 m (zie afb. 26 en bijlage 5.1). De maximale omvang van de verspreiding van stenen, scheepshout en kanonnen is ca. 25 × 18 m. De stenen zijn hier zonder twijfel ballaststenen. In de eigenlijke bult ligt nog slechts een fragment (18 × 9 m) vlak (scheepsbodem) met kiel en zaathout (binnenkiel). Dit zaathout is helemaal noordwest in de bult duidelijk te zien, waar het, nog steeds fors van afmeting (48 cm breed), eindigt in een breuk. Het steekt vervolgens helemaal zuid weer uit de bult stenen, waarna het 2 m over het talud uitsteekt om ook daar te eindigen in een breuk. Zowel in noord als in zuid zijn midden op de bovenkant van het zaathout de resten van kleine houten klossen aanwezig. De functie kon niet worden vastgesteld, maar ze lijken niet te maken te hebben met midscheepse steunders voor de dekbalken. De kiel is alleen in noord zichtbaar, in het verlengde van het zaathout, maar hiervan alleen een stukje

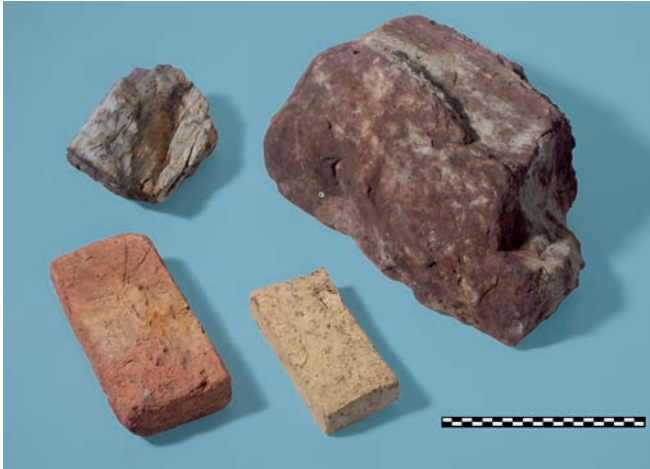
Afb. 30 Tussen de ballaststenen bevinden zich twee soorten bakstenen en deze rode en grijswitte natuursteen, mogelijk uit Öland, Zweden. (Foto: Ton Penders, Rijksdienst voor het Cultureel Erfgoed)

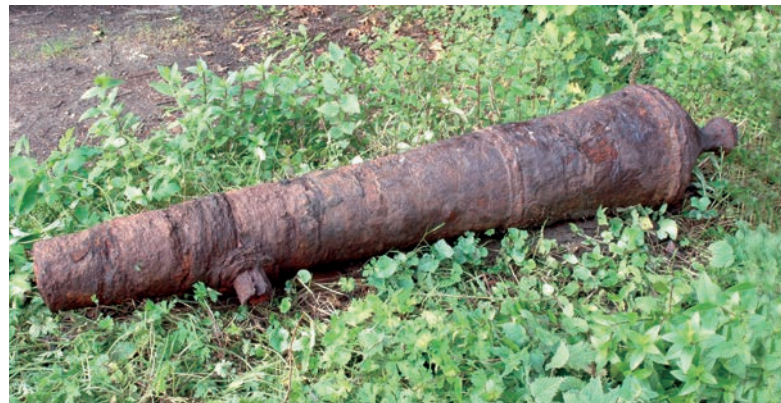
Afb. 32 Menig duiker of anderszins geïnteresseerde wil misschien graag een oud kanon in zijn voortuin, zoals hier kanon Rit-020, maar zonder (zeer) snelle en oordeelkundige conservering is dit meestal desastreus voor het duurzaam behoud. (Foto: Arent Vos, Rijksdienst voor het Cultureel Erfgoed)

Bovendien deden verhalen de ronde over nog eens twee kanonnen, die in 2005 geborgen waren van dit wrak. Ofschoon dat anderszits stellig werd ontkennd, is één daarvan later inderdaad achterhaald (zie afb. 32) en in 2007 door de vinder/bezitter overgedragen aan RACM-Lelystad (thans Rijksdienst voor het Cultureel Erfgoed) als onderdeel van het complex kanonnen. Het blijkt van bijzondere constructie (zie paragraaf 4.2 De kanonnen).

Op deze locatie geborgen door P. Sloot en/of A. Ruissen (2005). De ligging ten opzichte van het wrak is niet vastgelegd. In 2005 waren met zekerheid vier kanonnen geborgen, maar er deden verhalen de ronde over nóg eens twee bovenwater gebrachte exemplaren. Dit kanon was daar één van en het bleek in de tuin te liggen bij Sloot (zie afb. 32 op pag. 38). Het is door hem afgestaan en in augustus 2007 in Zeeland opgehaald door de auteur. Dit stuk behoort nu tot de collectie van het Nationaal Scheepsarcheologisch Depot te Lelystad.

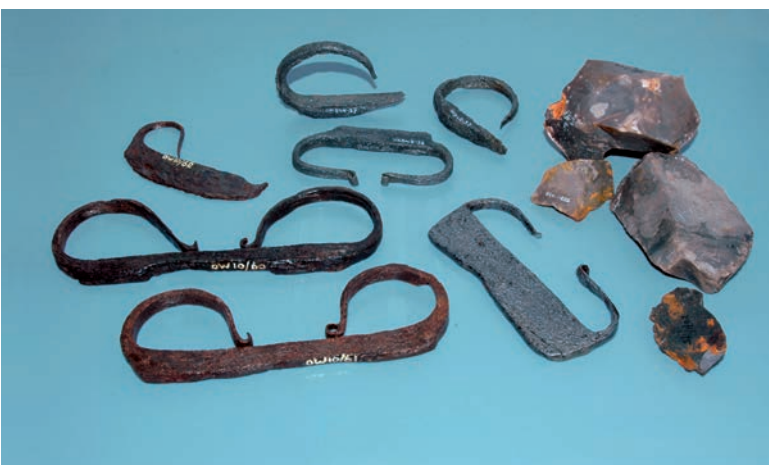
Afb. 33 Enkele smeedijzeren vuurslagen, zoals aangetroffen in scheepswrakken in Flevoland, met de bijbehorende vuurstenen.  
(Foto Arent Vos, Rijksdienst voor het Cultureel Erfgoed)

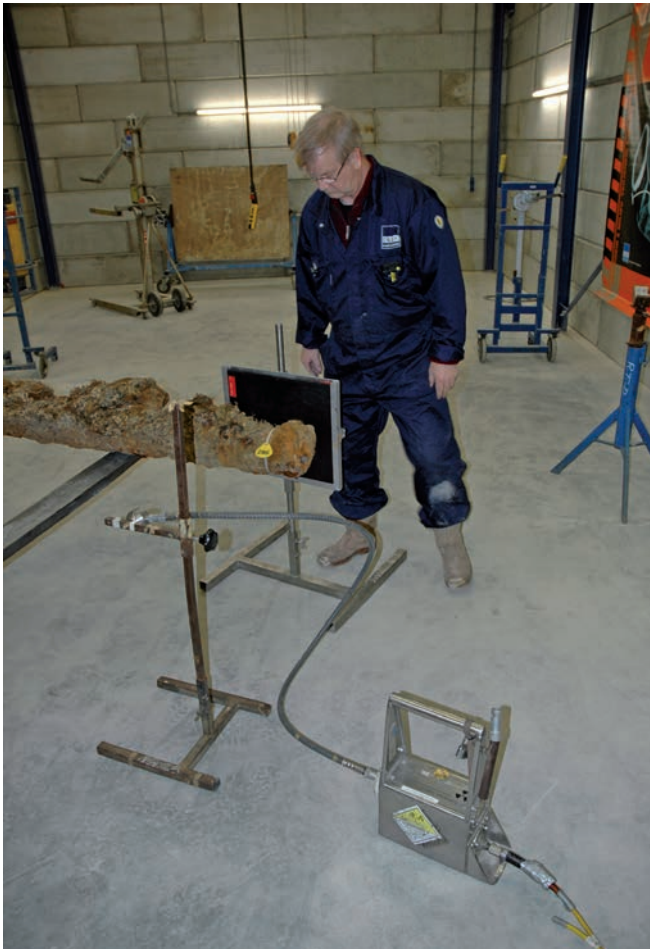
Afb. 35 Opstelling voor een opname bij de Röntgentechnische Dienst in Rozenburg.  
(Foto: Arent Vos, Rijksdienst voor het Cultureel Erfgoed)

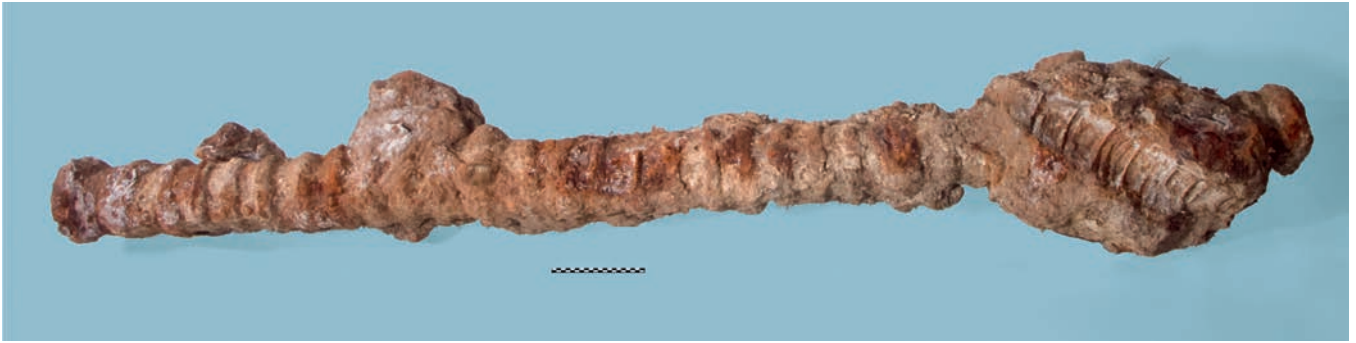
Afb. 48 en 49 Kanon Rit-014 en detail van het uiteinde links. (Foto's: Ton Penders, Rijksdienst voor het Cultureel Erfgoed)

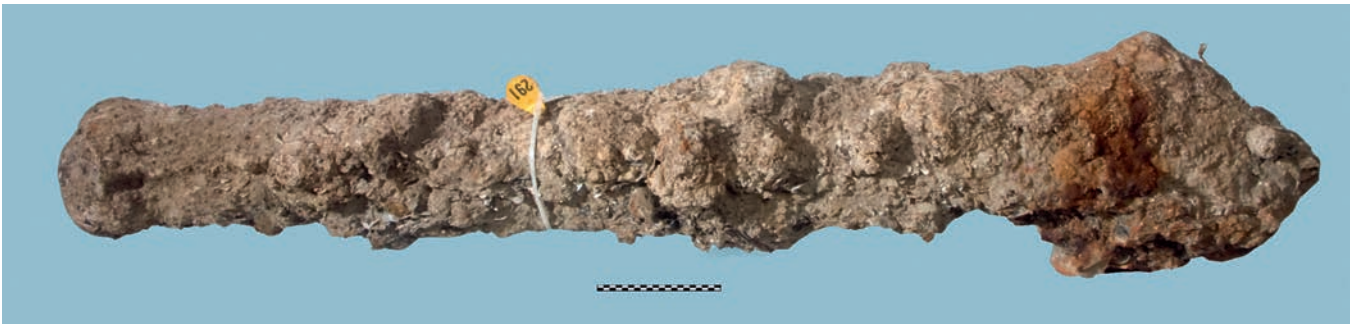
Afb. 53 Kanon Rit-015. (Foto: Ton Penders, Rijksdienst voor het Cultureel Erfgoed)

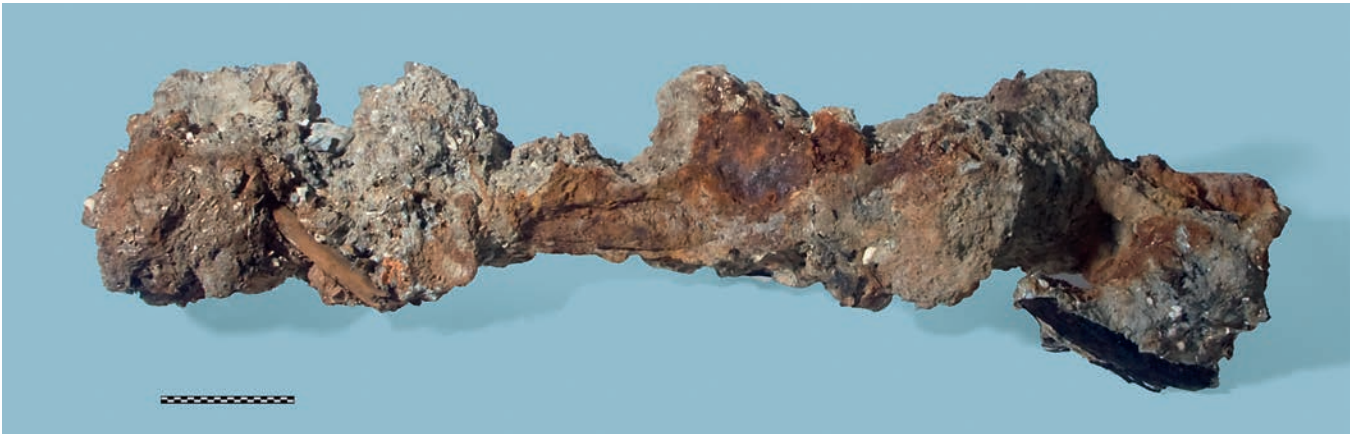
Afb. 55 Kanon Rit-016. Midden tussen de dikke concrete is de eigenlijke loop zichtbaar. (Foto: Ton Penders, Rijksdienst voor het Cultureel Erfgoed)

Aanvankelijk werd vermoed gietijzer (op basis van de röntgenfoto's en een boring), maar na het gloeien lijkt het toch van smeedijzer. Ofschoon gegloeid, zit de concretie er nog in een dikke laag vast omheen. Verdere behandeling en onderzoek moeten uitwijzen wat voor type kanon het was en definitief of het smeed- of gietijzer was. In ieder geval is het geconstrueerd zonder hoepels, die toch

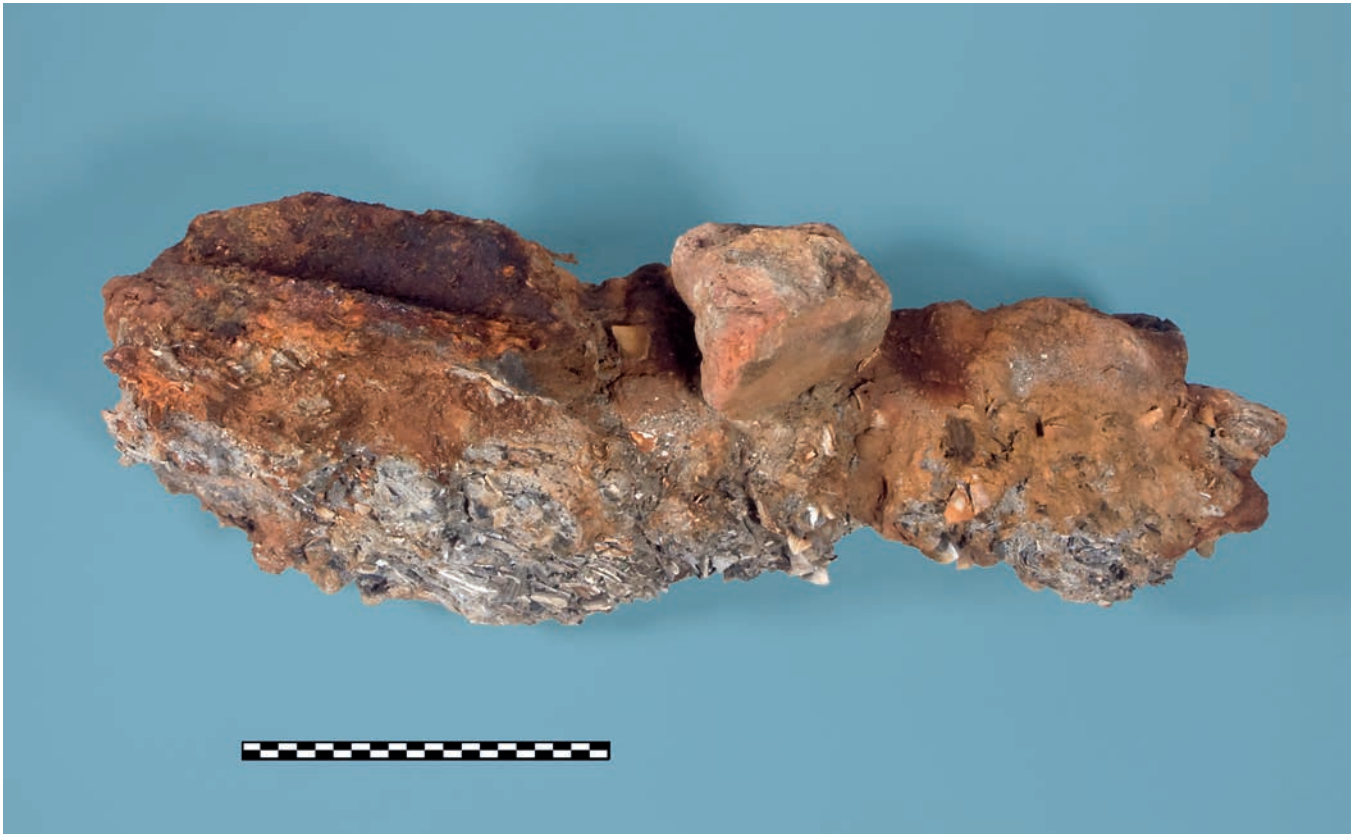
Afb. 58 Fragment kanon Rit-017 in een dikke concrete. (Foto: Ton Penders, Rijksdienst voor het Cultureel Erfgoed)

Vierde (fragment van een) kanon uit het eigen waardestellend onderzoek. Het bleek vast te zitten in de concrete van kanon Rit-016, geborgen 29 september 2006. Het lag derhalve eveneens langs de oostrand van de bult.

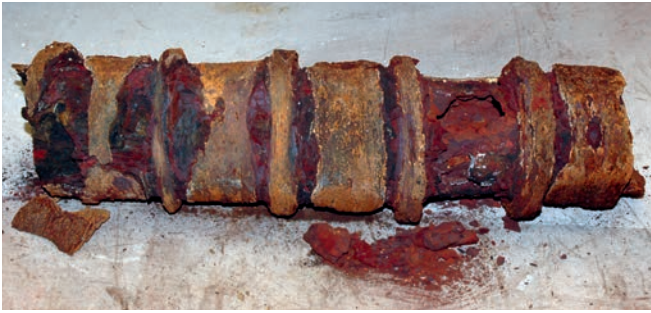
Afb. 60 Kanon Rit-017. Na het gloeien is de concretielaag vanzelf losgekomen, maar het onderliggende ijzer blijkt in deplorable conditie. (Foto: Arent Vos, Rijksdienst voor het Cultureel Erfgoed)

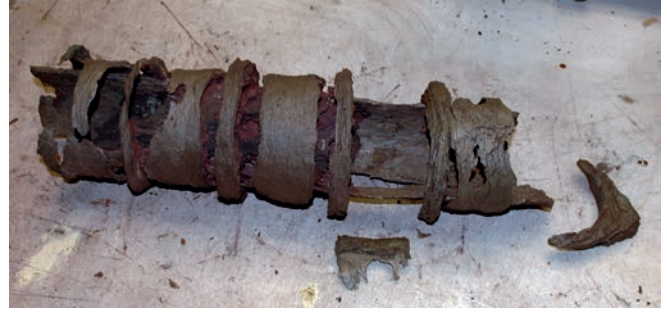
Afb. 61 Ofschoon in dit geval uiteindelijk de constructie niet meer intact is, wordt toch een goed inzicht verworven in de oorspronkelijke opbouw. (Foto: Arent Vos, Rijksdienst voor het Cultureel Erfgoed)

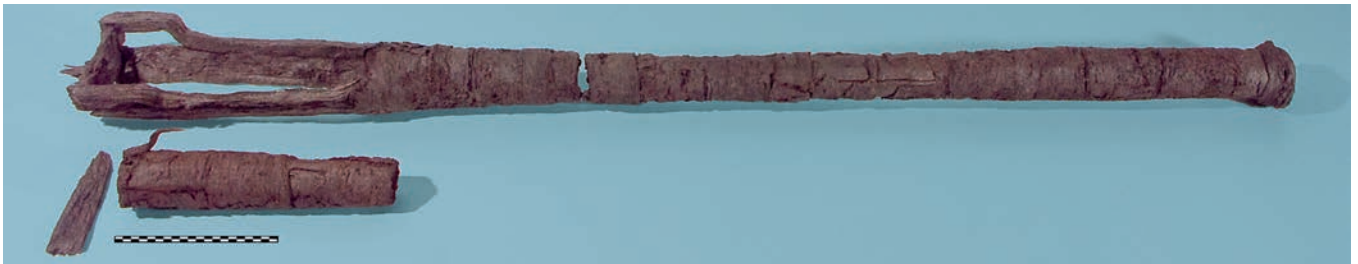
Afb. 64 Kanon Rit-018, na gloeien en stralen. Er zijn nu veel meer details zichtbaar. (Foto: Ton Penders, Rijksdienst voor het Cultureel Erfgoed)

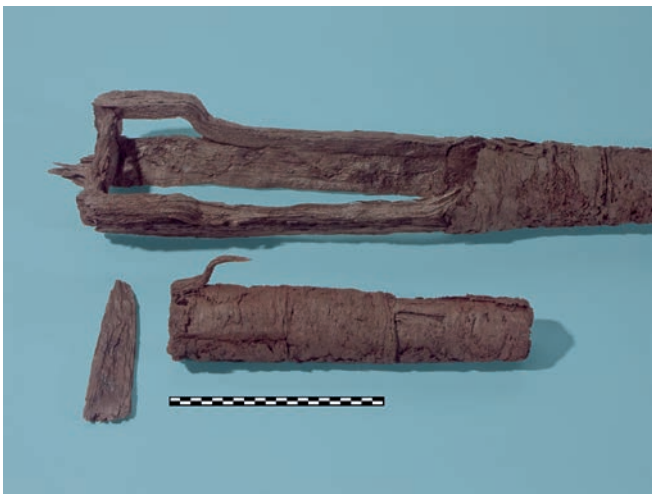
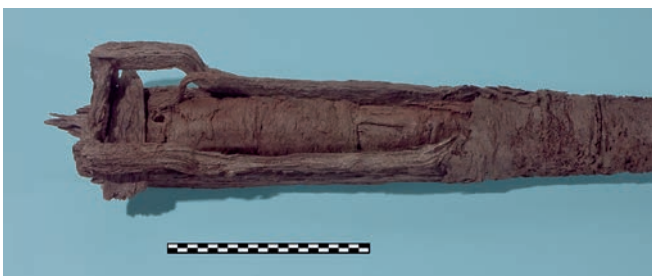
Afb. 65 en 66 Kruitkan en wig los naast de kamer en in positie vastgezet zoals gebruikt om te vuren. (Foto's: Ton Penders, Rijksdienst voor het Cultureel Erfgoed)

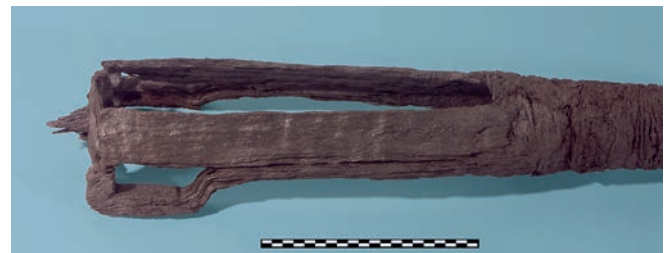
Afb. 67 Blik op de onderkant van de kamer, opgebouwd uit een platte staaf met erop een tweede staaf, zodanig gevormd dat er een wig in kan worden geslagen om de kruitkan te fixeren. (Foto: Ton Penders, Rijksdienst voor het Cultureel Erfgoed)

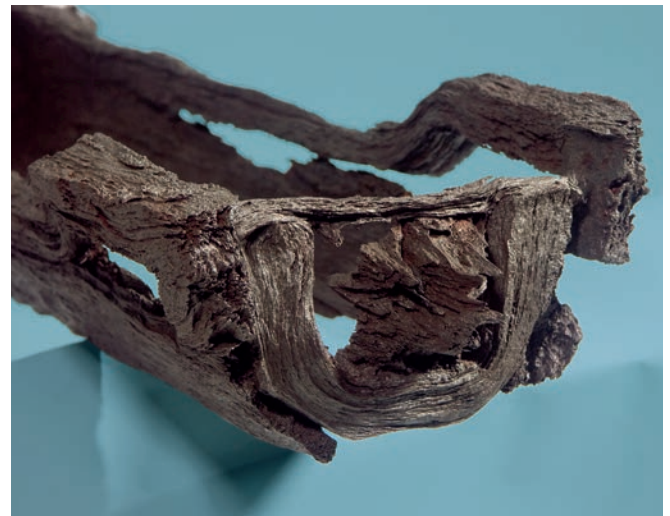
Afb. 68 Blik op de achterkant van de kamer, eenvoudig afgesloten met twee passend gesmede stukken, waarin de aanzet van de stok. (Foto: Ton Penders, Rijksdienst voor het Cultureel Erfgoed)

passend gesmede stukken staafijzer met daarin de aanzet voor de stok. De rest van de stok aan de achterkant ontbreekt. Aan de voorkant is de loop compleet tot en met de tromp, die met een extra ring was versterkt. Het was een kleine draaibas, maar de mik ontbreekt, evenals de aanzet op de loop voor de bevestiging daarvan. Deze moet er wel zijn geweest, maar vermoedelijk zijn de laatste resten ervan verdwenen met het wegslaan van de concrete. Doordat bij elkaar vrij veel materiaal van de buitenkant en met name van de rondgewelde hoepels is verdwenen, ontstond bij het schoonmaken een goede inkijk op de opbouw van het kanon. Het bestaat uit slechts twee brede, half rond gesmede staven in de lengterichting, waaromheen strak op elkaar aangesloten hoepels waren geweld. De kruitkan is volgens ditzelfde principe opgebouwd. Anders dan bij kanon Rit-017 zijn hier brede platte hoepels niet afgewisseld, of op andere wijze extra versterkt met

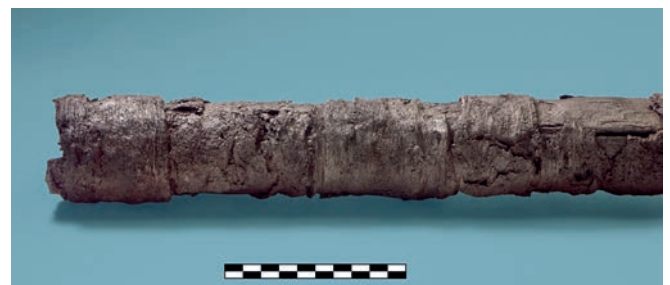
Afb. 69 Blik op de loop met uitsluitend brede, platte, rondgewelde hoepels. Op de vierde hoepel van links is de wenaad goed zichtbaar. (Foto: Ton Penders, Rijksdienst voor het Cultureel Erfgoed)

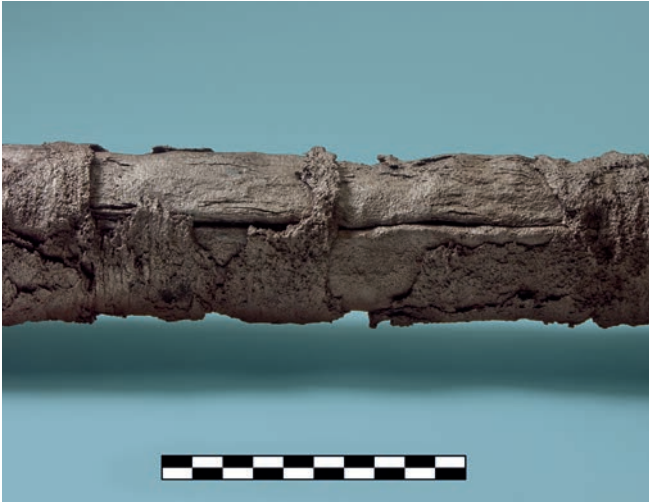
Afb. 70 Kanon Rit-017. Blik op de kern van de loop, opgebouwd uit slechts twee brede hol/bol gesmede staven in de lengterichting. Let op de welnaden van de hoepels. (Foto: Ton Penders, Rijksdienst voor het Cultureel Erfgoed)

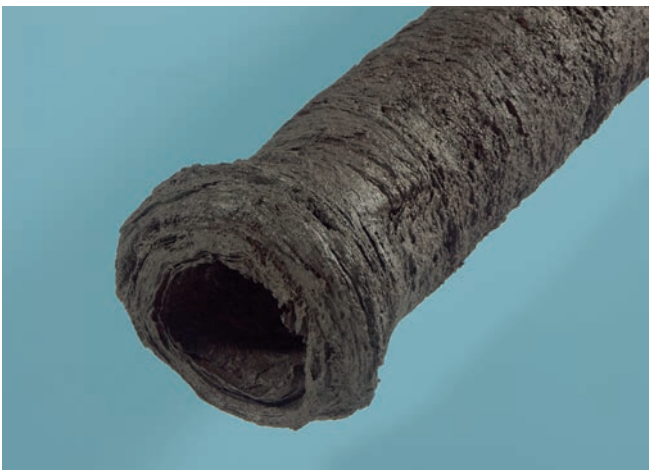
Afb. 71 Blik op de versterkte vuurmond. De ziel meet (thans) ca. 4,5 cm. Let in het voorvlak van de tromp op de naad tussen de lengtestaven en het rondgesmede werk. (Foto: Ton Penders, Rijksdienst voor het Cultureel Erfgoed)

smallere dikke(re) ringen. Het is denkbaar dat er oorspronkelijk wel versterkingsringen waren aangebracht en dat alle sporen hiervan voor de volle 100% zijn verdwenen in het lange corrosieproces, inbegrepen het afslaan van de concreties. Waarschijnlijker is dat van dergelijke ringen dan toch ten minste enig spoor zou zijn overgebleven – zoals wel van de versterkingsring op de tromp – en dat is nu niet het geval.

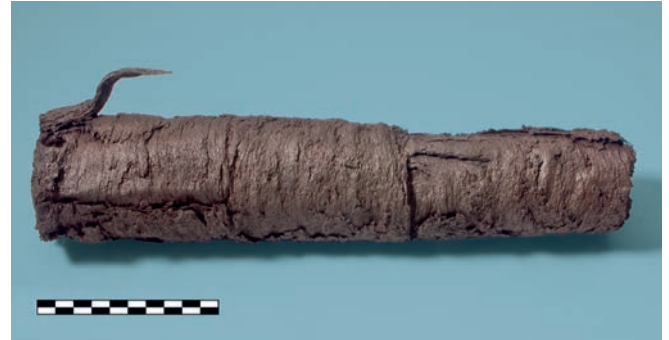
Afb. 72 Het kruitkannetje of snelleke is volgens hetzelfde principe opgebouwd als de loop. In alle hoepels zijn hier de welnaden zichtbaar en rechts van het midden wordt een kleine blik gegund op de naad tussen de lengtestaven van de kern. Links valt het zundgat in het oog, terwijl ook van de handgreep een deel nog aanwezig is. (Foto: Ton Penders, Rijksdienst voor het Cultureel Erfgoed)

Brinck heeft uit de opening van het kruitkannetje een houten stop verwijderd en uit het zundgat een klein houten propje. Houteterminatie in Lelystad kon niet succesvol zijn, omdat de voorwerpen bij aanlevering reeds met PEG waren behandeld.

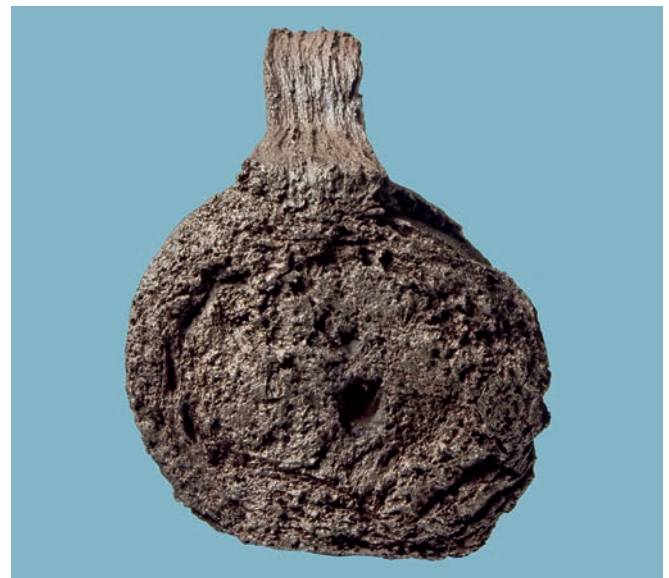
Afb. 73 Blik op de achterkant van het snelleke. (Foto: Ton Penders, Rijksdienst voor het Cultureel Erfgoed)

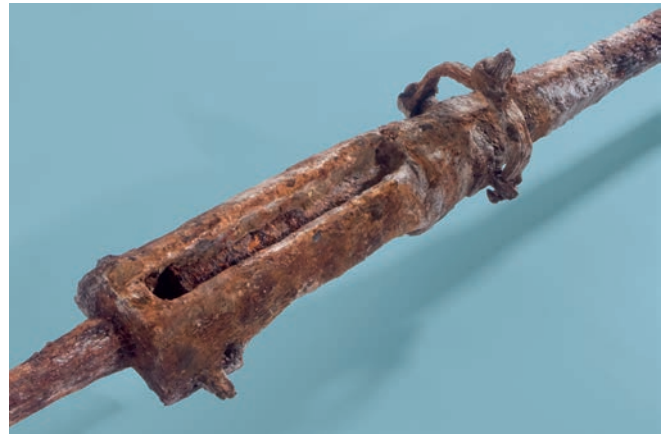
Afb. 77 Blik op de onderkant van de kamer.  
(Foto: Ton Penders, Rijksdienst voor het Cultureel Erfgoed)

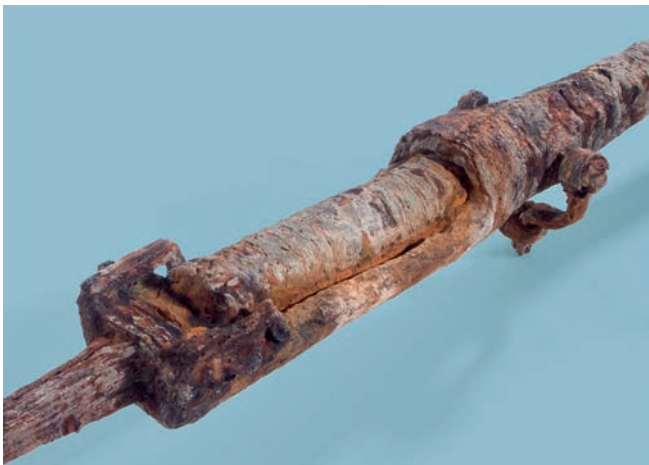
Afb. 76 Blik op de kruitkan, met wig vastgezet in de kamer. Let op de aanzet van de stok (links) en de mik en gefacetteerde loop (rechts).  
(Foto: Ton Penders, Rijksdienst voor het Cultureel Erfgoed)

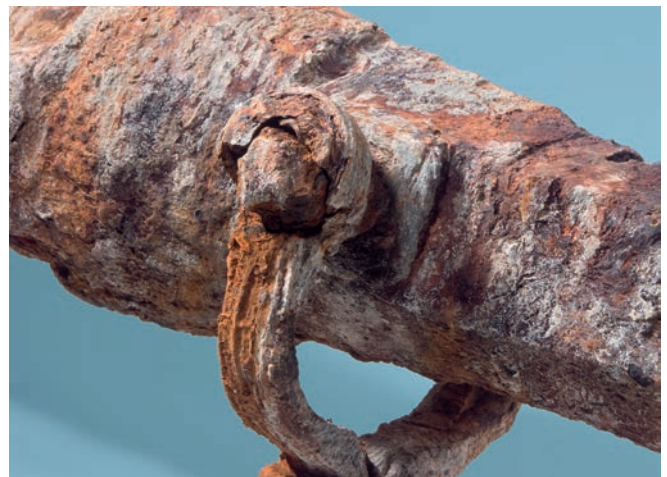
Afb. 78 Bevestiging van de mik.  
(Foto: Ton Penders, Rijksdienst voor het Cultureel Erfgoed)

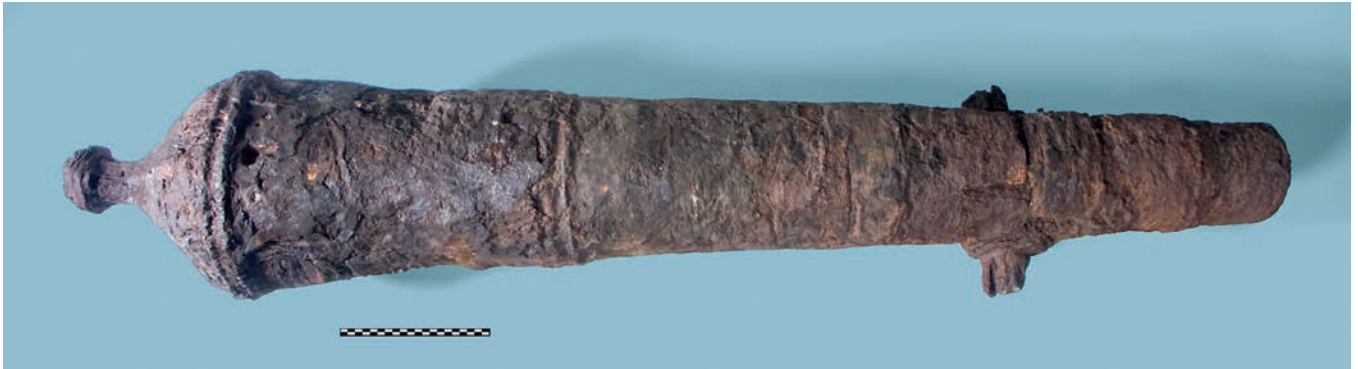
Afb. 80 Kanon Rit-020 voor gloeien en stralen, maar zelfs zo al zijn de rondgesmede hoepels te onderscheiden. (Foto: Ton Penders, Rijksdienst voor het Cultureel Erfgoed)

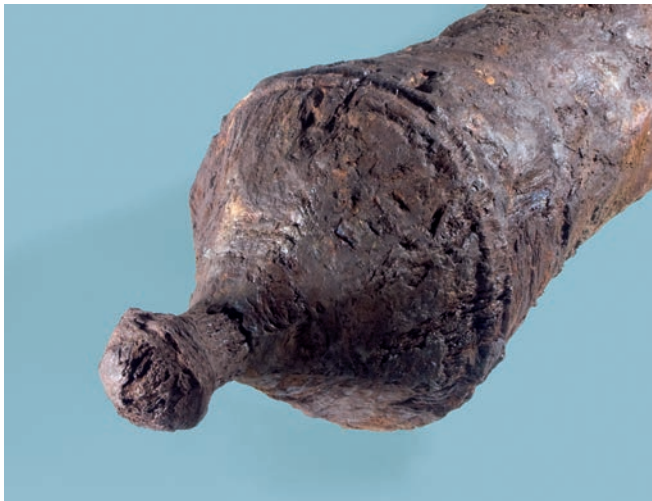
Afb. 81 Een gefacetteerde kulas en op de grootste omtrek een kulasband. Let ook op de constructie van de druif, een staafsmeedijzer op het uiteinde waarvan een ander stuk smeedijzer is rondgeweld. (Foto: Ton Penders, Rijksdienst voor het Cultureel Erfgoed)

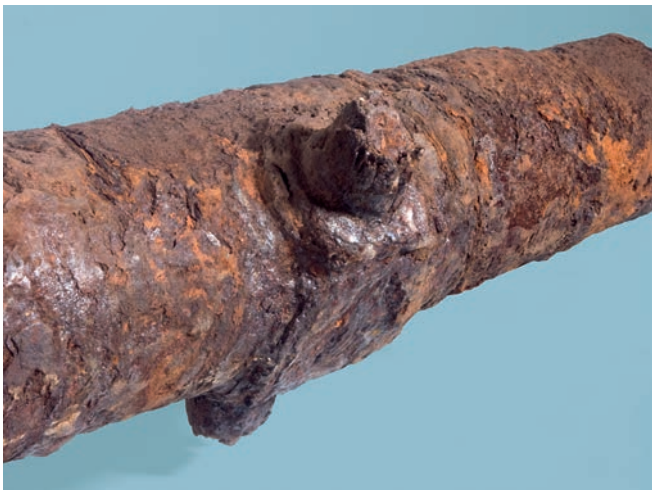
Afb. 82 Aanzet en bevestiging van de tappen, een blik op de onderkant. (Foto: Ton Penders, Rijksdienst voor het Cultureel Erfgoed)

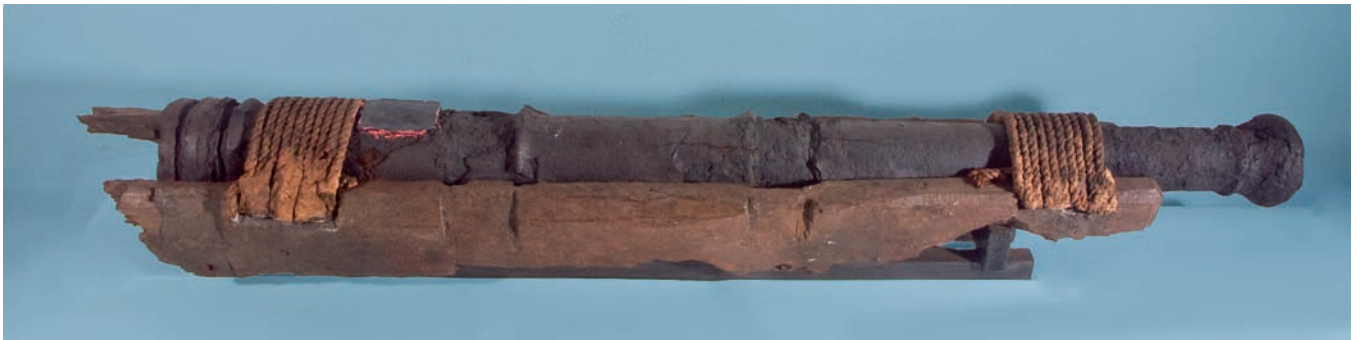
Afb. 84 Het Bourgondische kanon (Rit-023), gefotografeerd november 2008, rechterzijde. (Foto: Ton Penders, Rijksdienst voor het Cultureel Erfgoed)

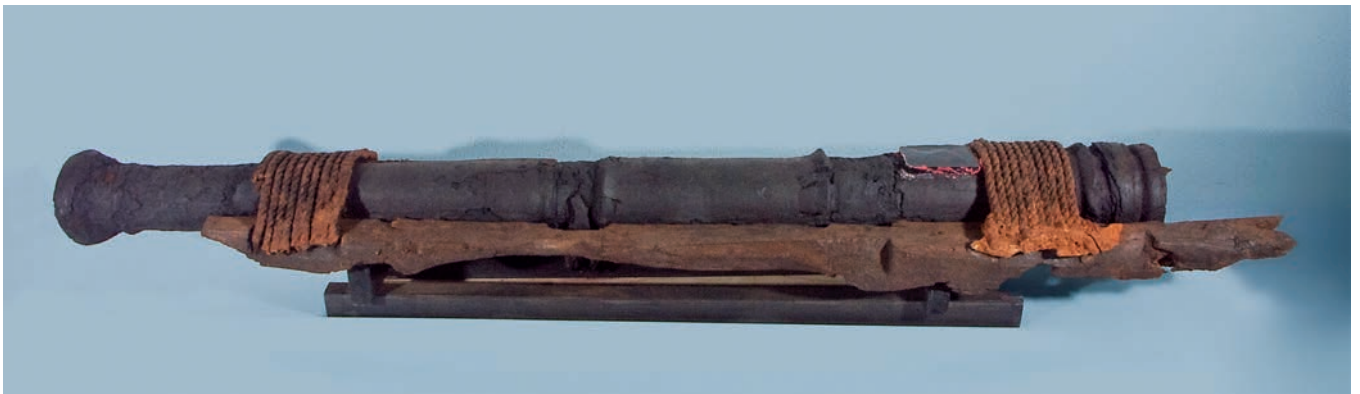
Afb. 85 Het Bourgondische kanon, gefotografeerd november 2008, linkerzijde. (Foto: Ton Penders, Rijksdienst voor het Cultureel Erfgoed)

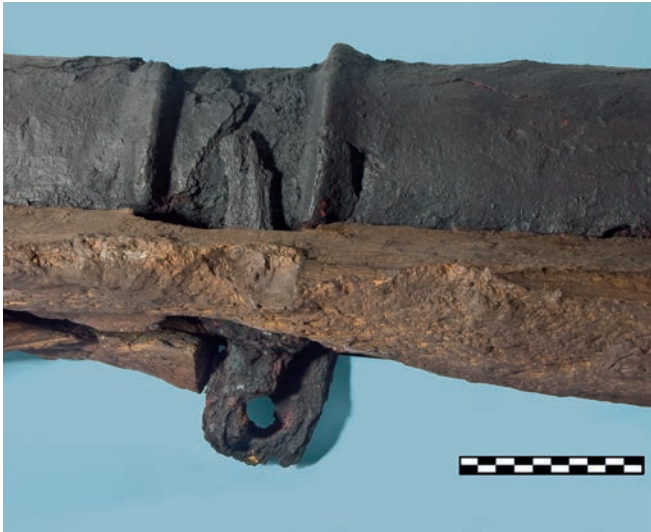
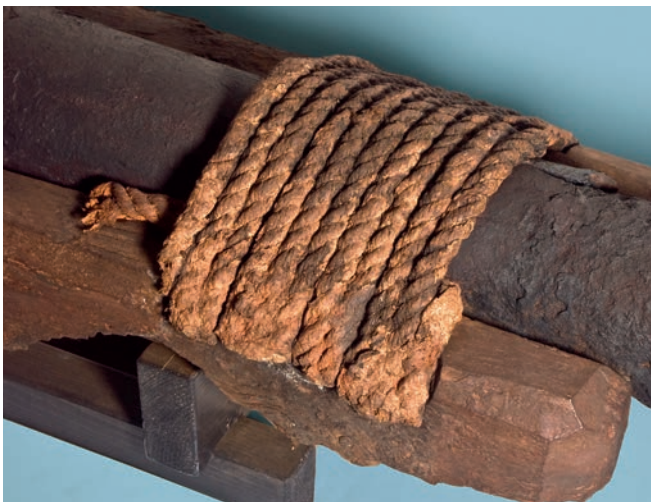
Afb. 86 en 87 De loop was in de lade bevestigd met smeedijzeren banden en touwwoelingen. (Foto: Ton Penders, Rijksdienst voor het Cultureel Erfgoed)

in de buitenkant van de lade. De loop zelf is compleet, aan de voorkant tot en met de tromp en aan de achterkant tot aan de plaats van de kamer voor de kruitkan. Een bijbehorende kruitkan is niet bewaard. Achter ontbreekt een flink stuk van de lade en het complete ijzerwerk om de kruitkan in vast te zetten. Hoe dit stuk precies aan boord stond opgesteld (op wielen?) is nog niet nader uitgezocht (zie afb. 91). Het touw is driestrengs wantslagtros (rechtsgeslagen) met een diameter van 2 cm. In het touw zijn delen van vijf rechthoekige leertjes ( $2 \times 2,5$  cm) met een rechthoekig gaatje ( $0,4 \times 0,4$  cm) ermiddenin te onderscheiden. Of deze bij het kanon hoorden en wat dan de functie was, is niet bekend.

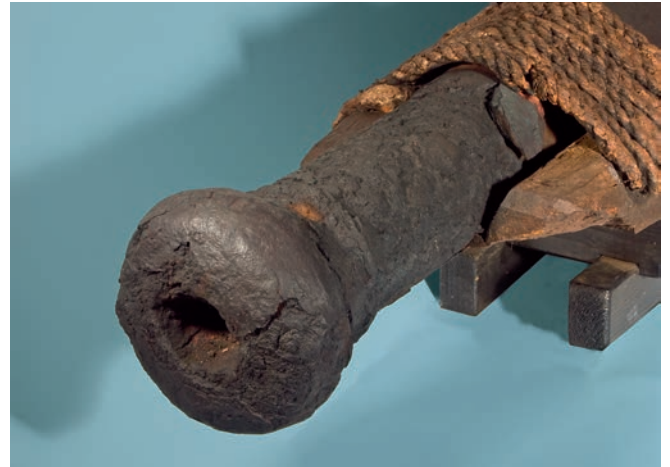
Afb. 88 Tromp en ziel van de loop. (Foto: Ton Penders, Rijksdienst voor het Cultureel Erfgoed)

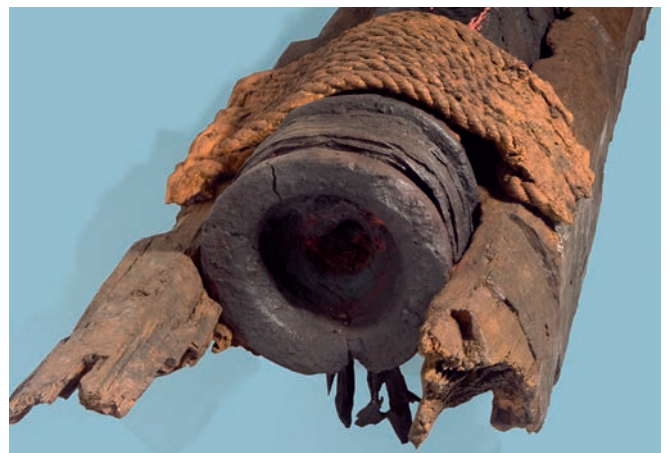
Afb. 89 Achterkant van de loop, waar kogel en kruitkan geplaatst werden. De loop is hier in de lade vastgezet met een smeedijzeren band en een touwwoeling. De spanning in de buitenkant van de lade duidt erop dat er nog een bevestiging buitenom heeft gelopen. (Foto: Ton Penders, Rijksdienst voor het Cultureel Erfgoed)

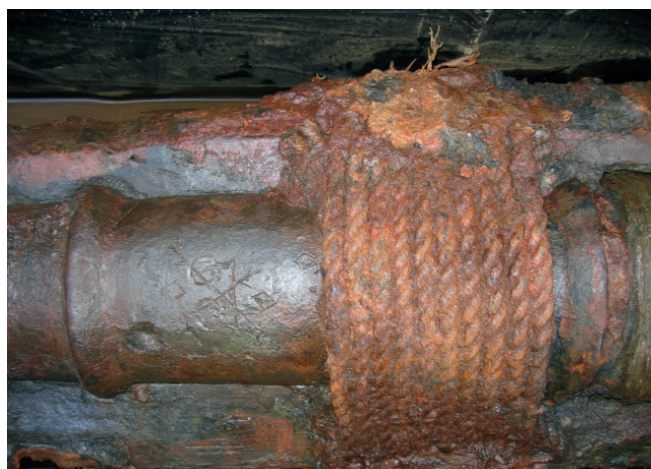
Afb. 92 Kort na berging zag het Bourgondische wapen er nog gaaf uit. In deze conditie is het getekend door Nico Brinck. (Fotograaf onbekend, met dank aan mr. Tonckens)

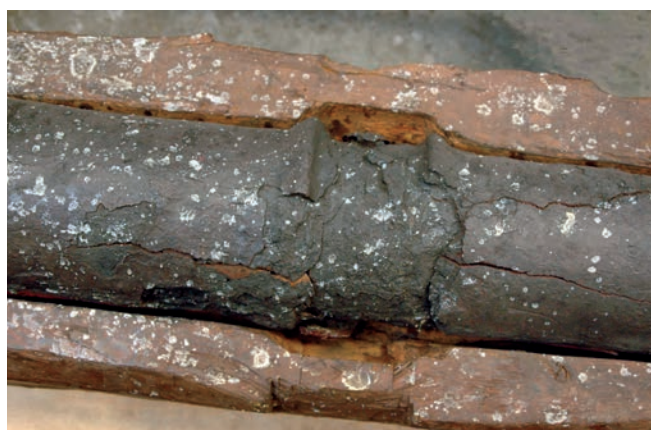
Afb. 93 Over de hele lengte van de loop is een ca. 1,5 cm dikke laag van het oppervlakte losgekomen van de kern en in steeds kleinere delen aan het brokkelen. (Foto: Arent Vos, Rijksdienst voor het Cultureel Erfgoed)

kanon is in opdracht van Visser voor conservering behandeld door het bedrijf Archeoplan, maar sinds de berging was er een tijd overheen gegaan. De details zijn niet precies vastgelegd, maar Archeoplan heeft op ons verzoek een verslag op hoofdlijnen geschreven.<sup>39</sup> Een feit is in ieder geval dat toen de auteur het kanon ging ophalen, het al onbepaalde tijd terug was van Archeoplan. Het stond keurig verpakt, doch nog altijd ongeopend in een transportkist in opslag. Direct na aankomst bij RACM-Lelystad (thans Rijksdienst voor het Cultureel Erfgoed) is de conserveringstoestand van het stuk grondig geïnspecteerd. Hiervan is een geïllustreerd conditie-rapport opgemaakt, waarin onder andere is opgemerkt dat de helft van het Bourgondische wapen volledig was verdwenen en de andere helft zo ver was aangetast dat behoud van het originele oppervlak niet langer mogelijk werd geacht.<sup>40</sup> Daarom is direct een afgietsel gemaakt van het resterende deel van het Bourgondische wapen. Zo kan dit in ieder geval driedimensionaal worden

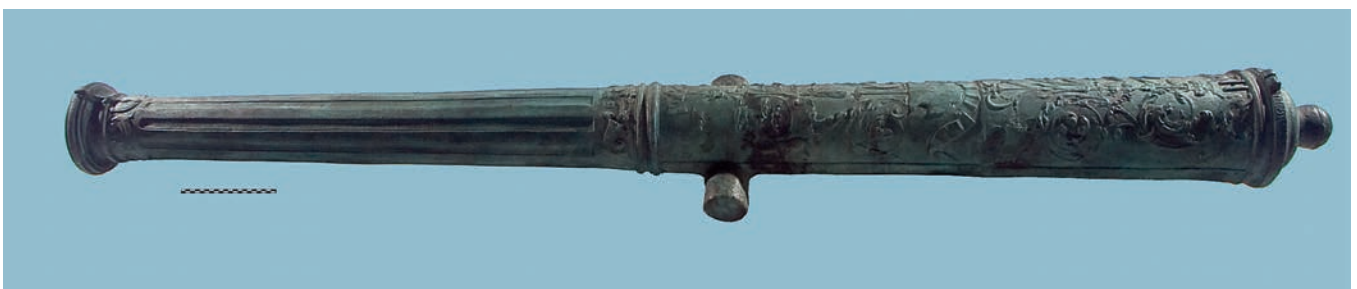
Afb. 95 Kanon Rit-024 ter linkzijdige. (Foto: Ton Penders, Rijksdienst voor het Cultureel Erfgoed)

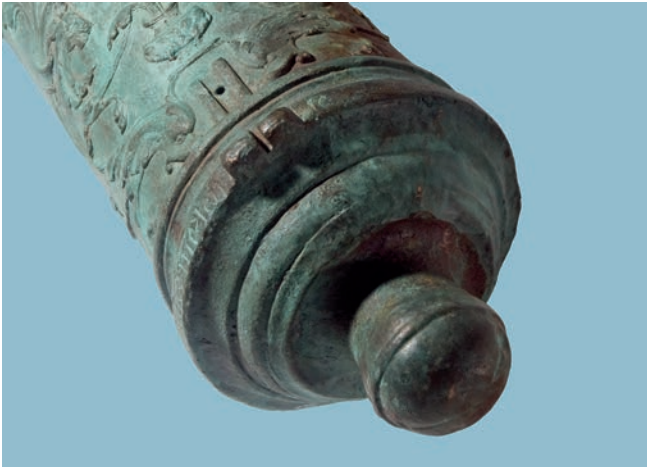
Afb. 96 De stootbodem met drijf, kulasband en vizier. Let ook op de kruitpan met zundgat. (Foto: Ton Penders, Rijksdienst voor het Cultureel Erfgoed)

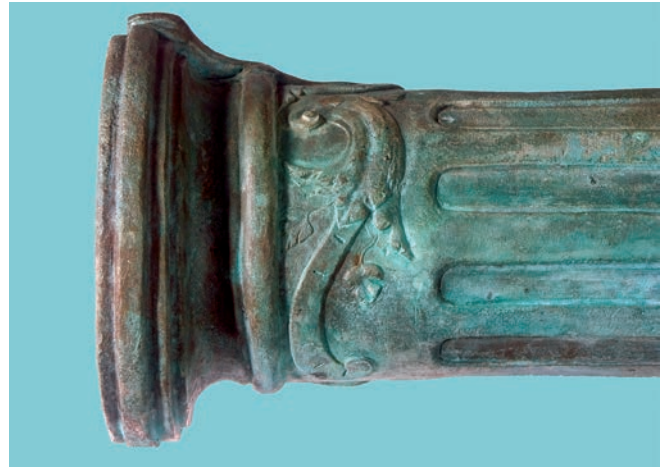
Afb. 99 Zijaanzicht van de tromp. (Foto: Ton Penders, Rijksdienst voor het Cultureel Erfgoed)

Het voorste deel van de loop is gestileerd in de vorm van een klasieke zuil. Bij nadere beschouwing valt op hoe onregelmatig de groeven van de zuil zijn gevormd. Het lijkt erop dat de mal nogal slordig was bereid, en die 'slordigheid' komt in het hele kanon terug. Hier en daar is misschien lastig te zeggen wat origineel is en wat veroorzaakt is door erosie en restauratie. De loop is echter bij wijze van experiment opgemeten met een digitale tekenarm en daarbij wordt aangetoond dat er op diverse punten sprake is van een behoorlijke asymmetrie. Zelfs met het blote oog is bijvoorbeeld zichtbaar dat de tappan onderling verschillen in vorm en ten opzichte van

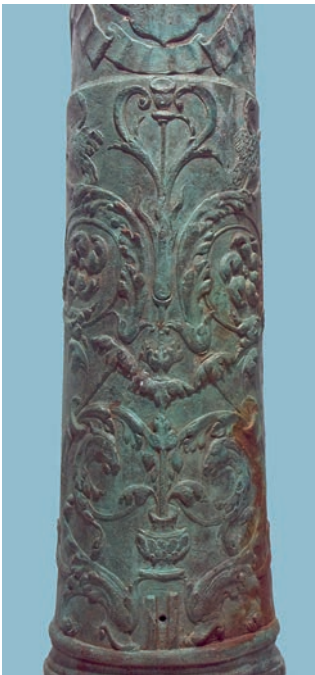
Afb. 97 Versiering van het bodemstuk. (Foto: Ton Penders, Rijksdienst voor het Cultureel Erfgoed)

stuk is prachtig versierd in typische renaissancestijl met in opvallend reliëf bladranken, bloemen, vazen, cornucopiae (cornucopia = hoorn des overvloeds) en diverse dieren: dolfijnen, schapen, grote vogels als ganzen of zwanen en de korrel is in de vorm van een salamander. Veel van de figuren vloeien helemaal 'organisch' in elkaar over. De renaissancestijl kwam in de Nederlanden op vanaf omstreeks 1520-1540, hetgeen als indicatie kan gelden voor de ouderdom van het kanon. Zie bijlage 5.6 voor een uitgeslagen tekening van de loop en versieringen.

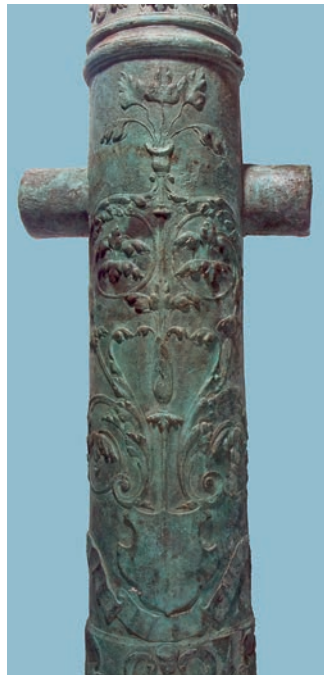
Afb. 98 Versiering van het tappenstuk. (Foto: Ton Penders, Rijksdienst voor het Cultureel Erfgoed)

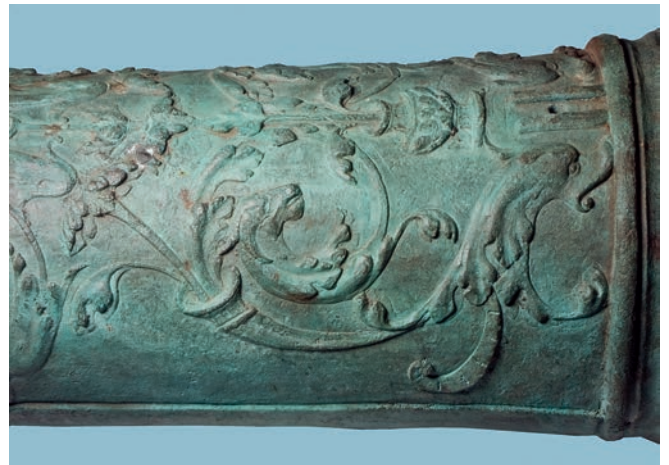
Afb. 100 Een dolfijn, een ramskop, een hoorn des overvloeds, vazen, bloemen en bladeren; het loopt allemaal organisch in elkaar over. (Foto: Ton Penders, Rijksdienst voor het Cultureel Erfgoed)

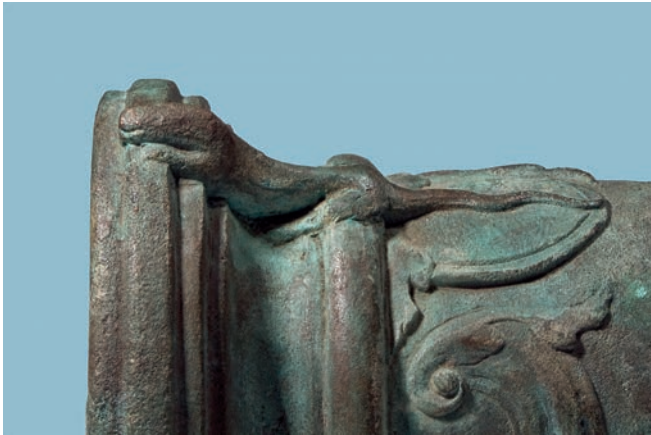
Afb. 102 Korrel in de vorm van een salamander. (Foto: Ton Penders, Rijksdienst voor het Cultureel Erfgoed)

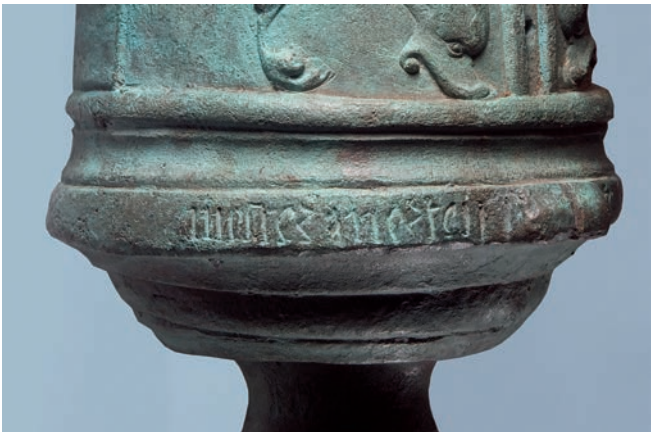
Afb. 103 In gotische stijl ingekerfde letters 'MESTER MERTEN'. Rechts van het vizier is de tekst weggeërodeerd. (Foto: Ton Penders, Rijksdienst voor het Cultureel Erfgoed)

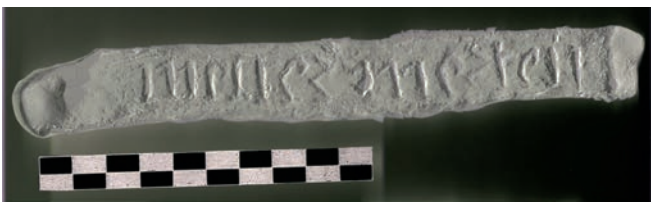
Afb. 104 Op verschillende manieren is geprobeerd de tekst beter leesbaar te maken en een zekere transcriptie te verkrijgen. (Foto: Arent Vos, Rijksdienst voor het Cultureel Erfgoed)

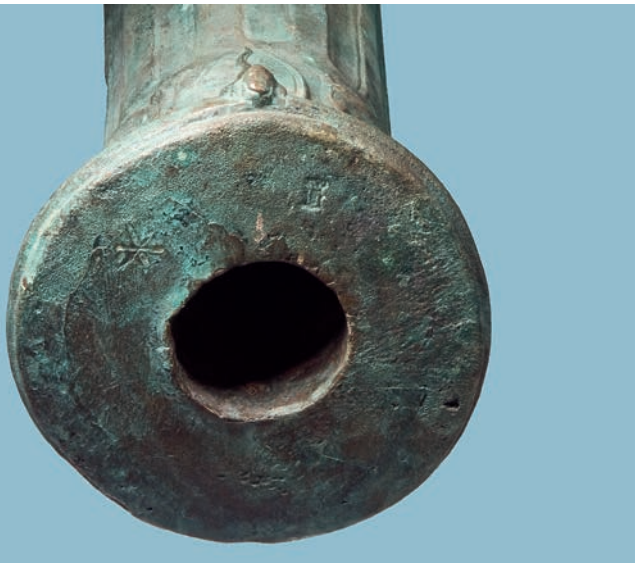
Afb. 105 Merktekens in het platte vlak van de tromp. (Foto: Ton Penders, Rijksdienst voor het Cultureel Erfgoed)
