# Wrak Ritthem, een onverwacht oud scheepswrak in de Westerschelde

Rapportage Archeologische Monumentenzorg 174

Resultaten van het waardestellend onderzoek

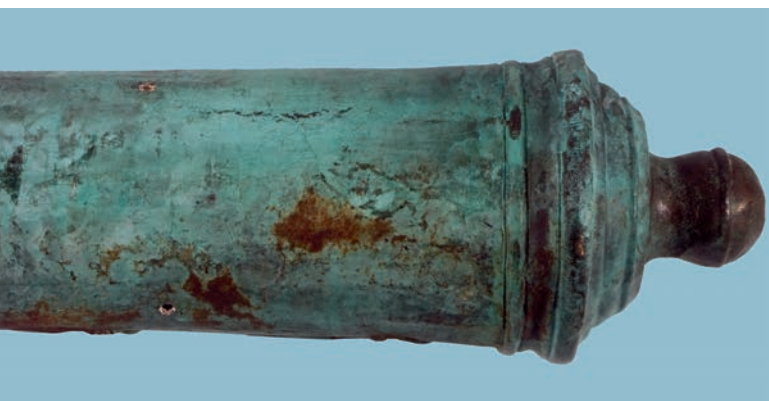
Afb. 106 Blik op de onderkant. De vierkante corrosiegaatjes getuigen dat het kroonijzer (ongewoon) ver voorwaarts in de mal was geplaatst. (Foto: Ton Penders, Rijksdienst voor het Cultureel Erfgoed)

Er is nog een bijzonderheid: in de platte voorkant van de tromp zijn twee tekenetjes geslagen en gekerfd, respectievelijk een toren-

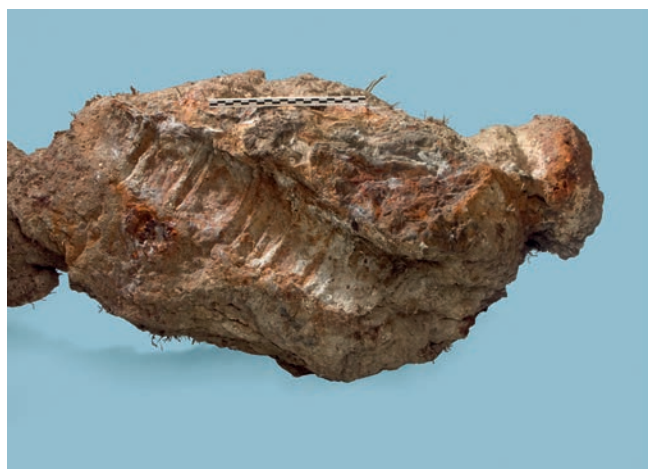
Afb. 107 Uit deze afdruk in de concrete op kanon Rit-014 blijkt dat het kruislings op of onder een ander exemplaar van vergelijkbare constructie heeft gelegen. De breuk is niet vers wat betekent dat de scheiding niet van recente datum is. (Foto: Ton Penders, Rijksdienst voor het Cultureel Erfgoed)

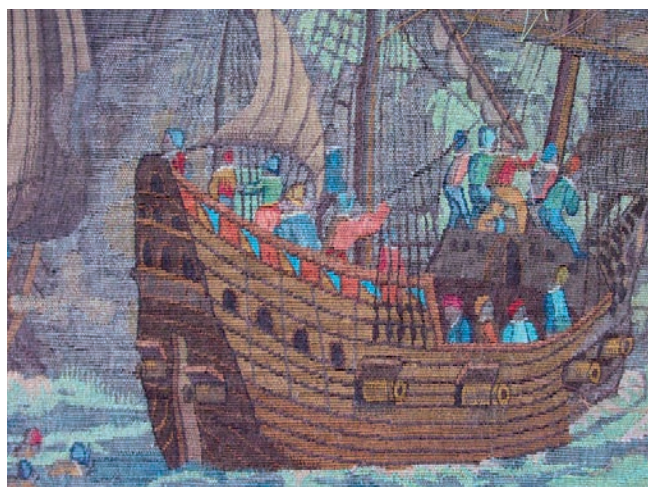
Afb. 108 Detail van het wandtapijt 'Slag bij Rammekens (1573)'. Het is geweven in 1598 in opdracht van de Staten van Zeeland en is te zien in het Zeeuws Museum te Middelburg. Het was zelden of nooit het primaire doel van schilders of tekenaars om precies te laten zien hoe een schip in elkaar zat. De afbeelding is van een kwart eeuw na het historische feit en we zien alleen de buitenkant van het schip boven de waterlijn. De mensen aan boord zijn buitenproportioneel groot. (Foto: Arent Vos)

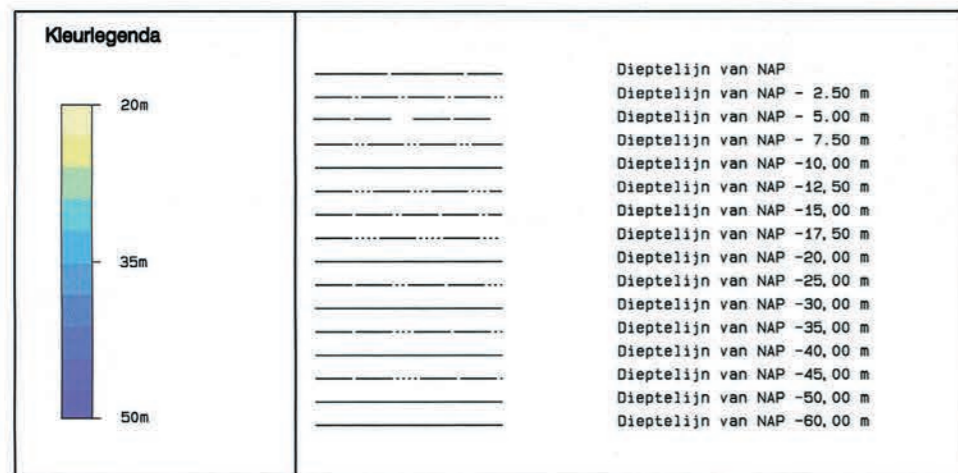
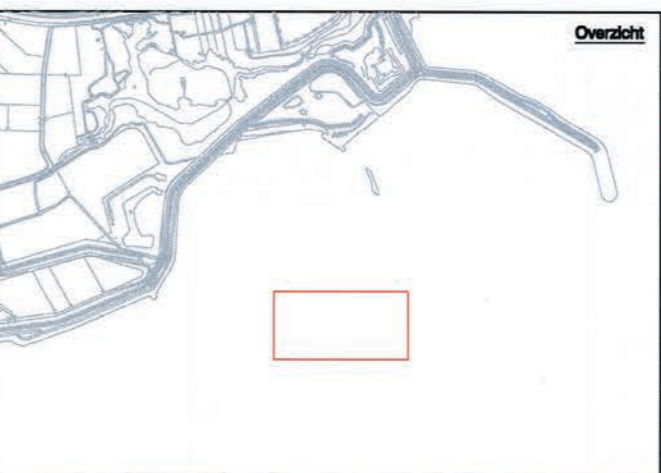
Bijlage 5.4 Multi-beam sonar lading van wrak Ritthem en omgeving, ca. 400 x 200 m

**Opmerkingen:**  
 Coördinaten in meters  
 Diepten in meters t.o.v. NAP  
 Getijreductie middels: Z-meting (LRK)  
 Gridcelgrootte n.v.t.

**Gebruikte apparatuur:**  
**OPNAMEVARIËT**  
 Postie Aquarius (LRK)  
 Diepte Simrad EM3000  
 Koers Pos-MV  
 Scheefstanden Pos-MV  
 Inwinsoftware Ginsy  
 Verwerking TerraModel  
 Presentatie
