# STUC

**Kunst en  
Techniek**

Rijksdienst voor het Cultureel Erfgoed  
Uitgeverij Waanders

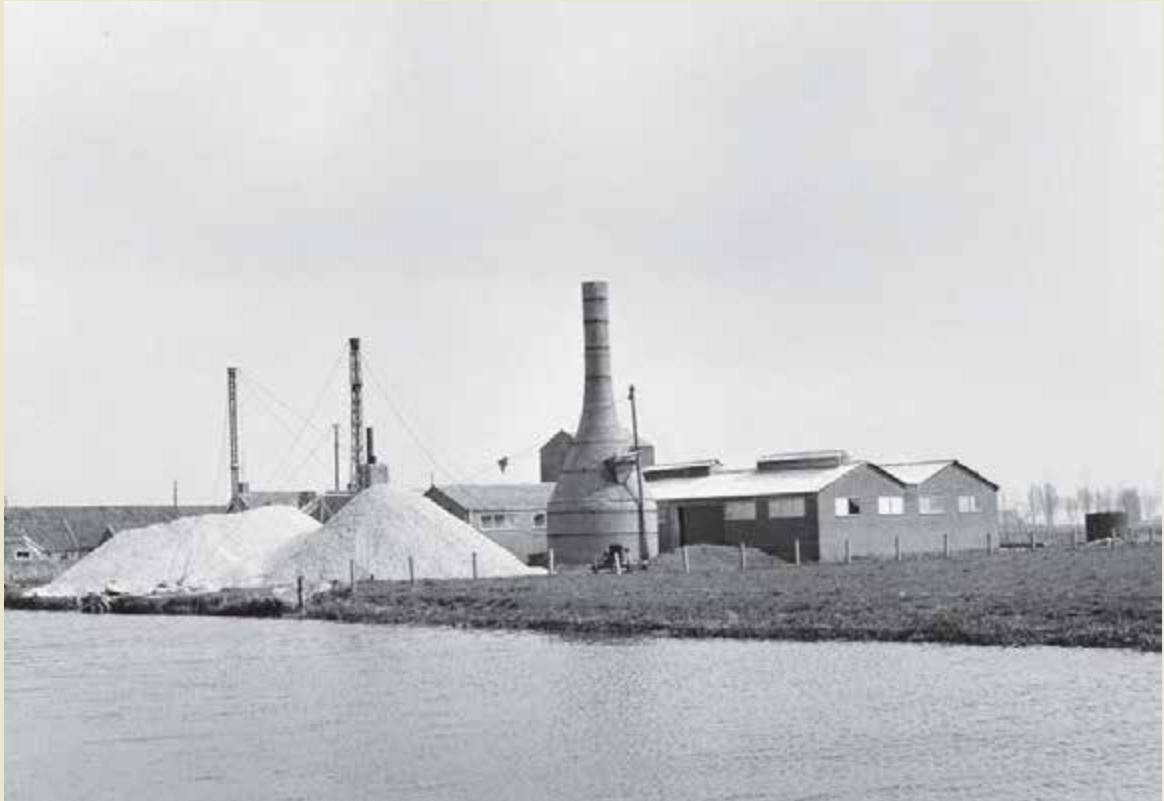
Gerkesklooster, Friesche Vaart. Kalkoven. Eeuwenlang vormden gebrande schelpen en kalksteen de belangrijkste grondstof voor het bindmiddel waarmee stuc- en metselmortel werden samengesteld (foto RCE 1967)

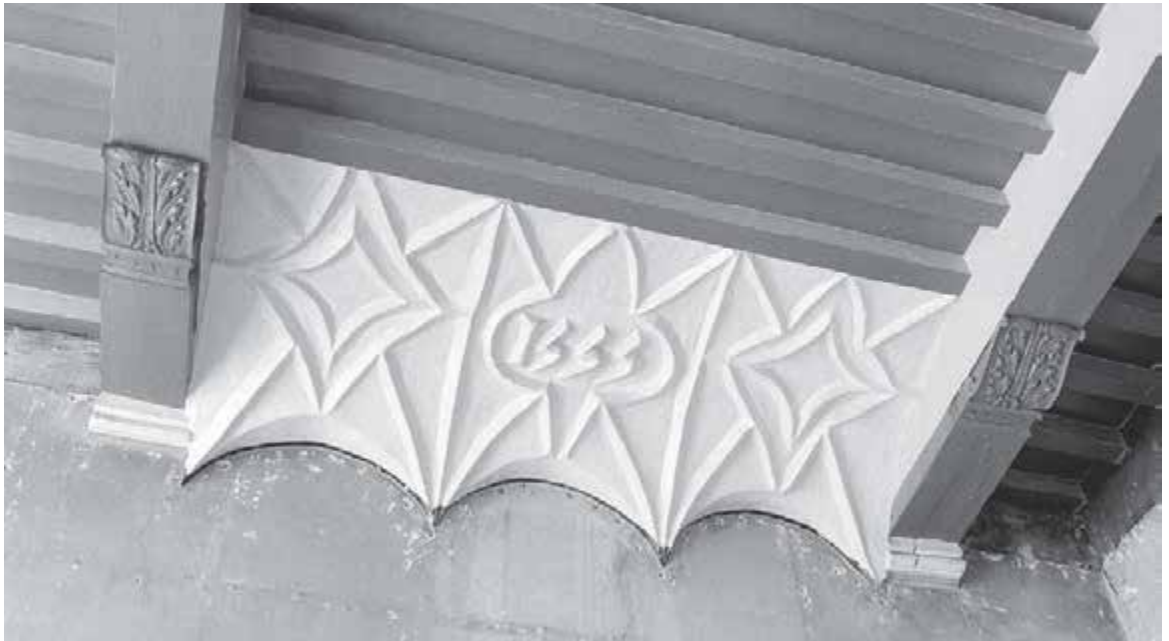
3. Het oudst bekende voorbeeld van gedateerd stucwerk: een haardgewelf gedateerd '1555' in het huis Grote Markt 3 te Goes (foto RCE 1981)

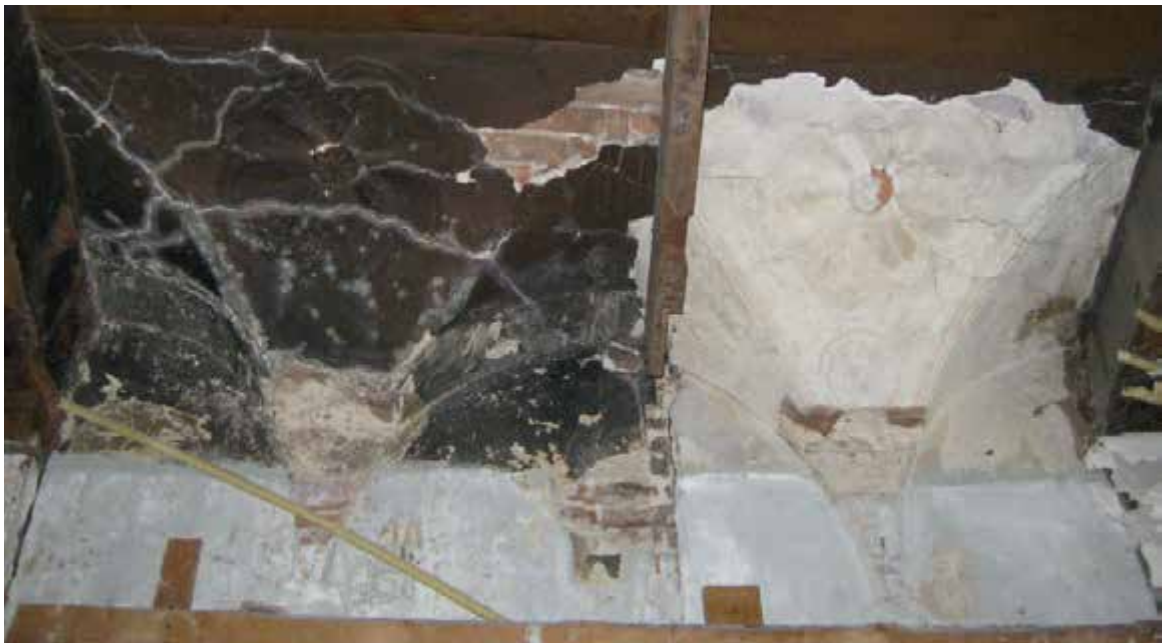
4. Na de ontdekking van het stucwerk uit 1562 in de Berckepoort te Dordrecht heeft Ronald Glaudemans ook het oudst bekende stucwerk in Amsterdam getraceerd. Het haardgewelf in het huis Molsteeg 8 dateert uit de vroege zeventiende eeuw (foto BMA, P. Vlaardingebroek 2010)

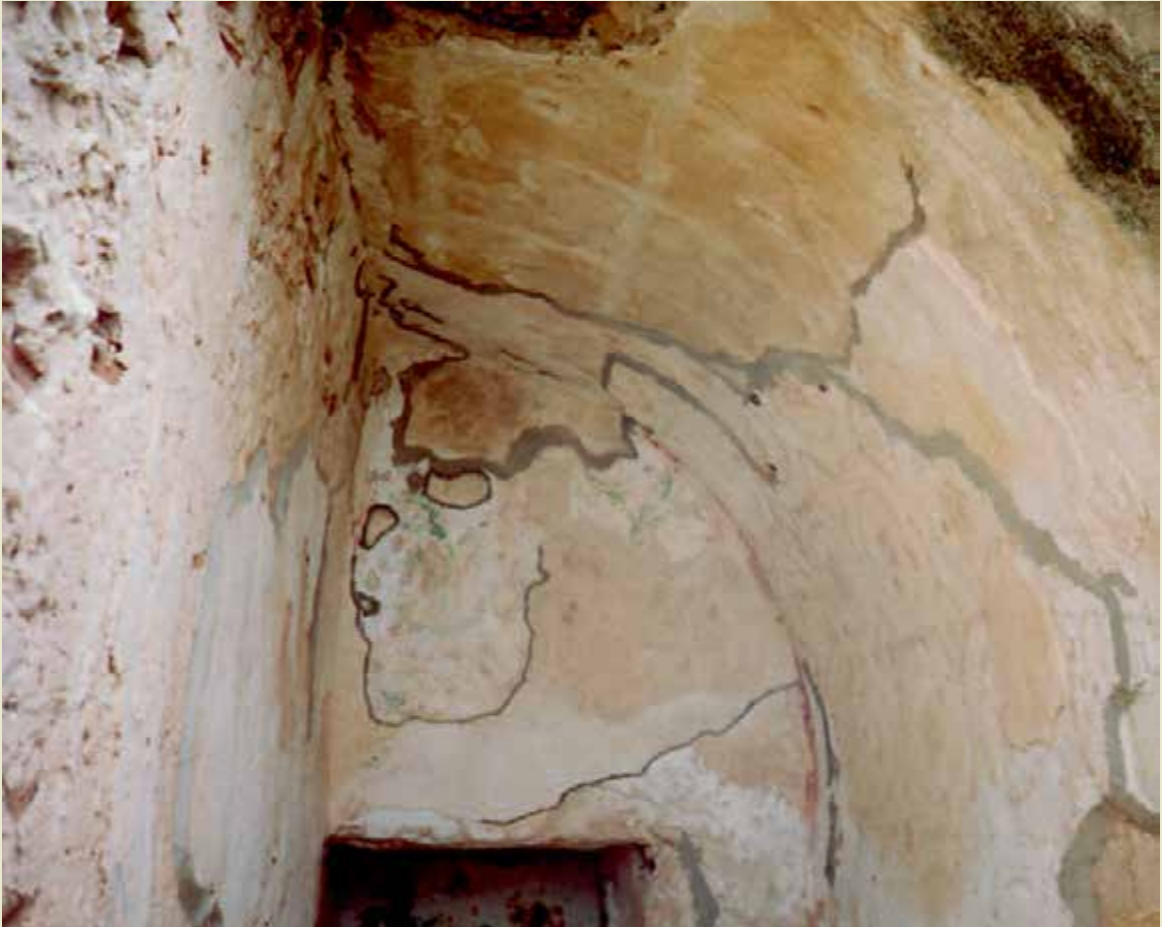
Leptis Magna (Libië), toegangshalletje in de Haventhermen. Het gewelf was oorspronkelijk met stucrelief versierd. De aanhechtingssporen van vierkante cassettes en rozetten zijn nog zichtbaar, evenals de resten van drie latere bepleisteringen (foto L. Laken 2006)

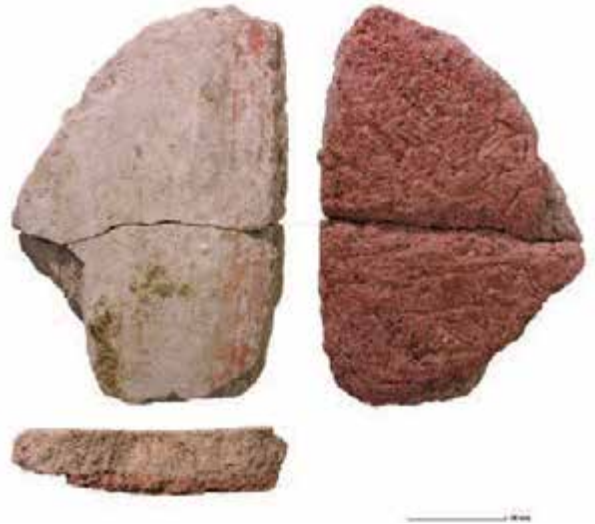
Afdrukken in de achterzijde van de fragmenten wijzen erop dat een deel van dit pleisterwerk op *tubuli* of zogeheten *half-box tiles* gezeten heeft, holle verwarmingsbuizen, waarin voorafgaand aan het bakken kruislings krassen waren aangebracht om het pleisterwerk er goed op te laten hechten (afb. 3). Delen van dit soort verwarmingsbuizen werden in dezelfde context teruggevonden, evenals stukken van verschillende soorten tegels die tot een vloerverwarming hebben behoord, zoals de pijlertjes en dragende tegels van een verhoogde vloer, zogenoemde *pilae* en *hypocaustum*-tegels. Kortom, duidelijk herkenbare onderdelen van een Romeins centraal verwarmingssysteem.<sup>12</sup>

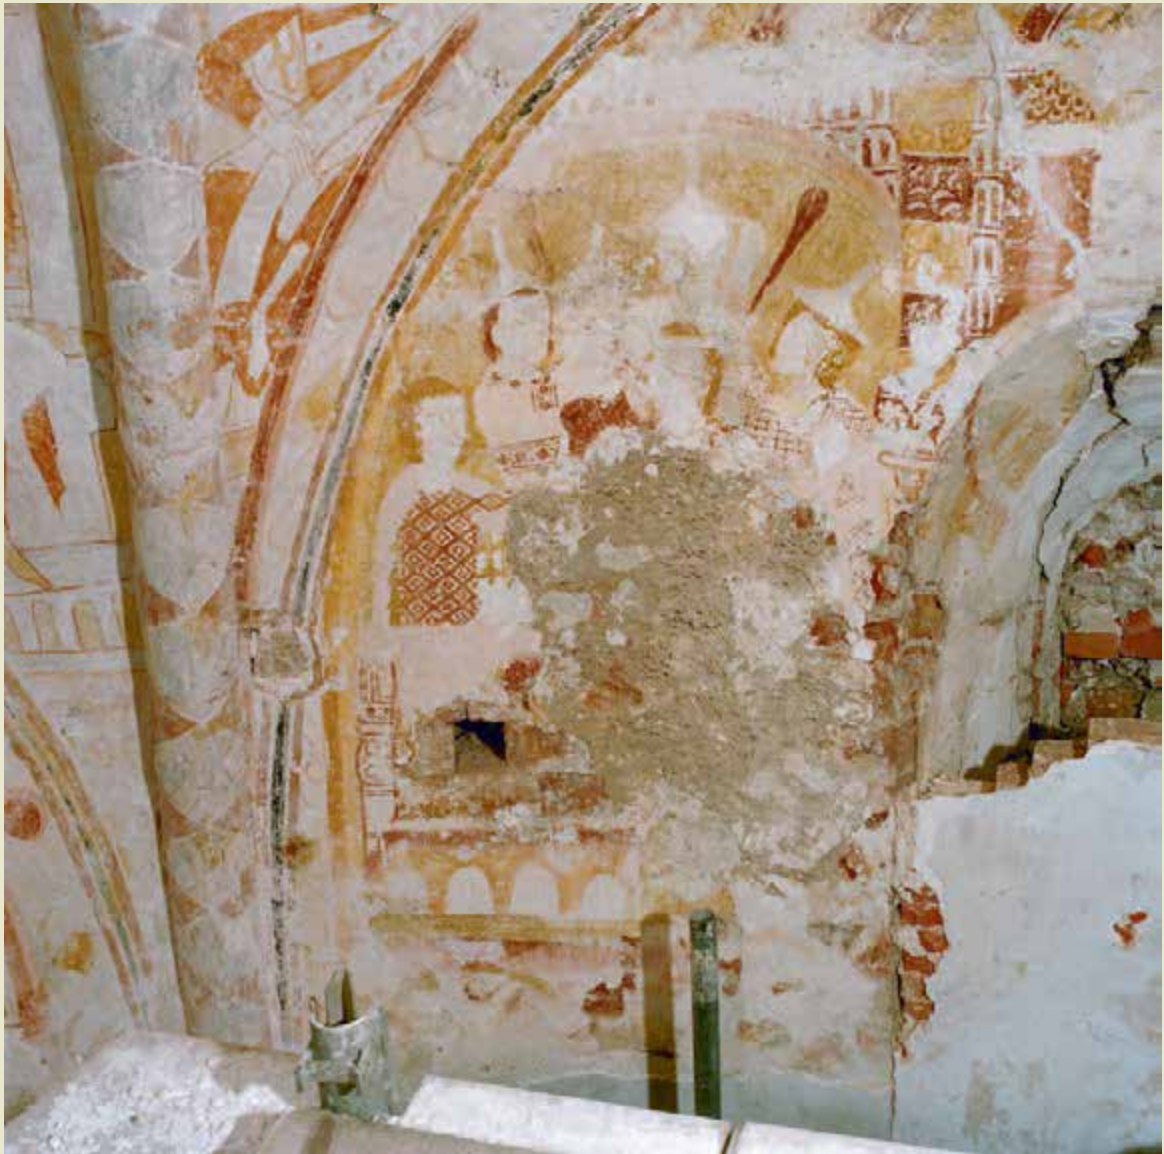
Britsum, Nederlands-Hervormde Kerk. De in 1989 ontdekte dertiende-eeuwse schildering op een boogveld van het gewelf, voorstellende de Doornenkroning, vóór restauratie (foto RCE 1998)

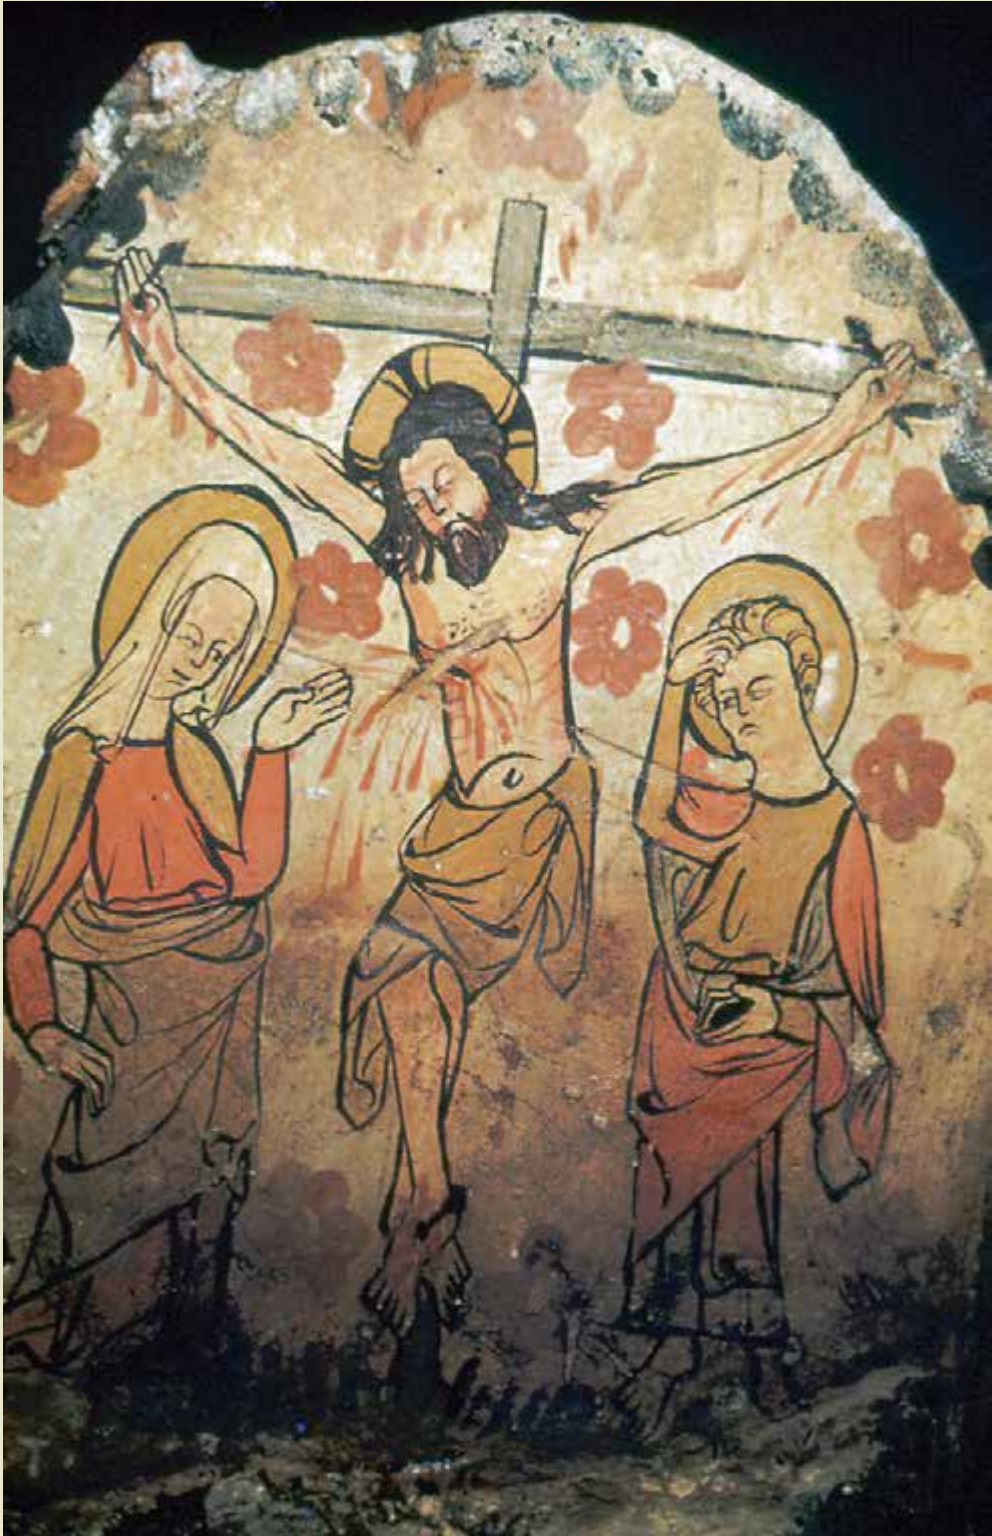
Kruisigingscène aan de binnenzijde van het hoofdeinde van een van de grafkelders in de Sint-Bavokerk te Aardenburg (foto RCE)

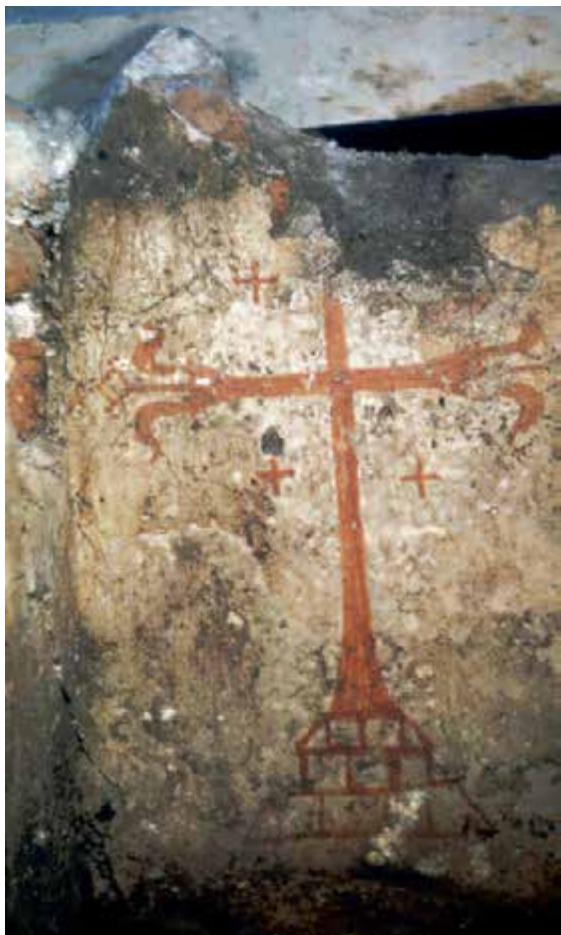
5. Kruis op voet of ondergrond aan de binnenzijde van het hoofdeinde van een van de grafkelders in de Sint-Bavokerk te Aardenburg (foto RCE)

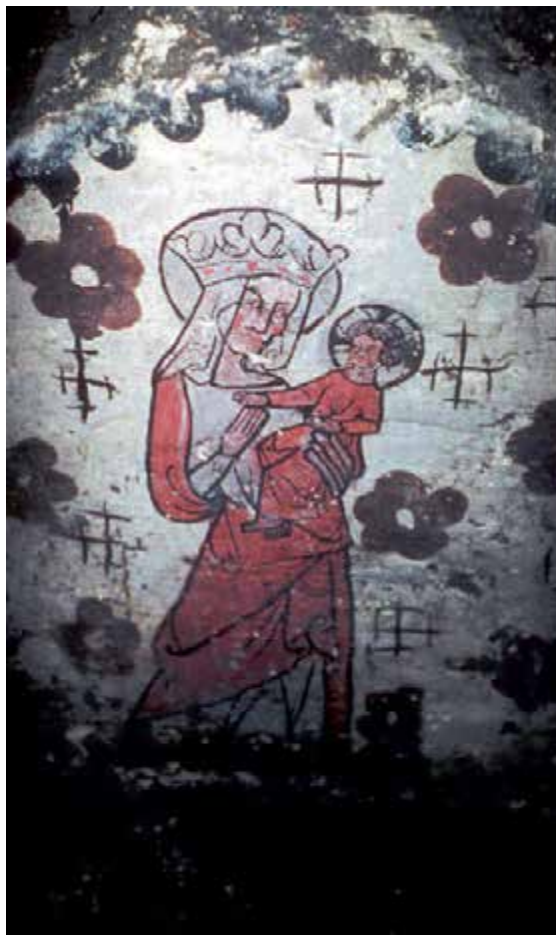
6. Madonna met kind aan de binnenzijde van het voeteneinde van een van de grafkelders in de Sint-Bavokerk te Aardenburg (foto RCE)

lijnen opgebouwde lelie-, rad-, gaffel- en hakenkruisen en verder Griekse, Andreas- en Jeruzalemkruisen. Aan het voeteneinde is vrijwel altijd een staande of zittende madonna afgebeeld, meestal met kind (afb. 6). In alle gevallen is de madonna gekroond, met uitzondering van een voorstelling waar het kind de moeder de kroon op het hoofd plaatst. De schilders hebben getracht om de liefde van Maria voor het Christuskind in houding en oogopslag tot uitdrukking te laten komen. Verder komen voorstellingen voor als ranken met druiventrossen,

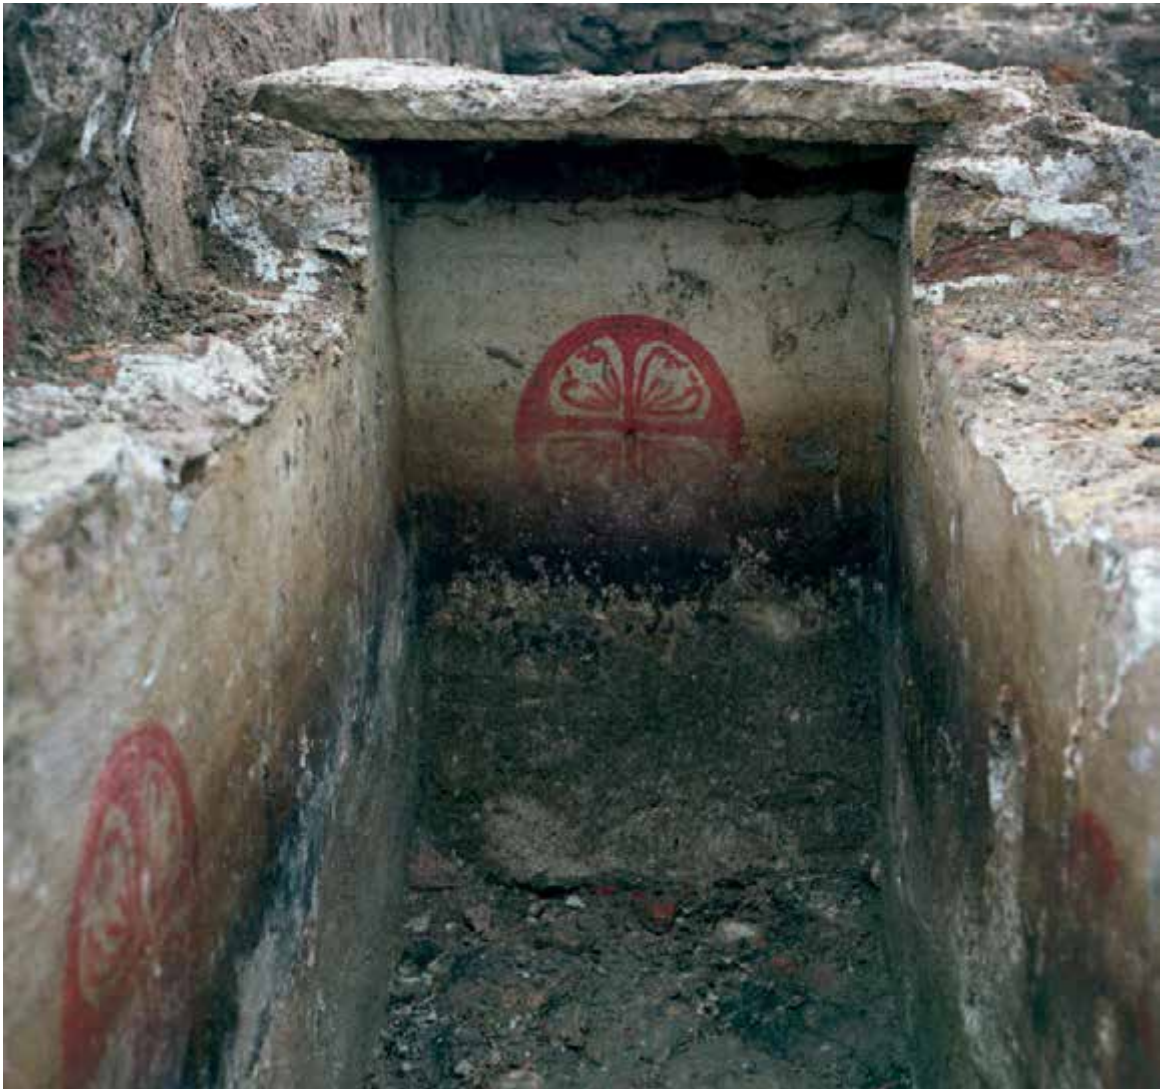
7. Uit horizontale en verticale lijnen opgebouwde blokkenstructuur op de binnenzijde van de zijwand van een van de in 1983 aan de Voorstraat te Dordrecht opgegraven grafkelders (foto RCE)

vogels (papegaaien?), een met een wierookvat zwaaiende engel (afb. 1) en heiligen, zoals Sint Barbara, Sint Catharina, Sint Petrus of Sint Sebastiaan. Soms zijn er combinaties van verschillende motieven toegepast. Rond de figuren zijn vaak vlot geschilderde rozen of andere bloemen afgebeeld.<sup>17</sup> In een grafkelder die werd aangetroffen bij opgravingen van het Minderbroederklooster te Dordrecht waren de gestuukte lange wanden aan de binnenzijde voorzien van in metselverband getekende horizontale en verticale lijnen (afb. 7).

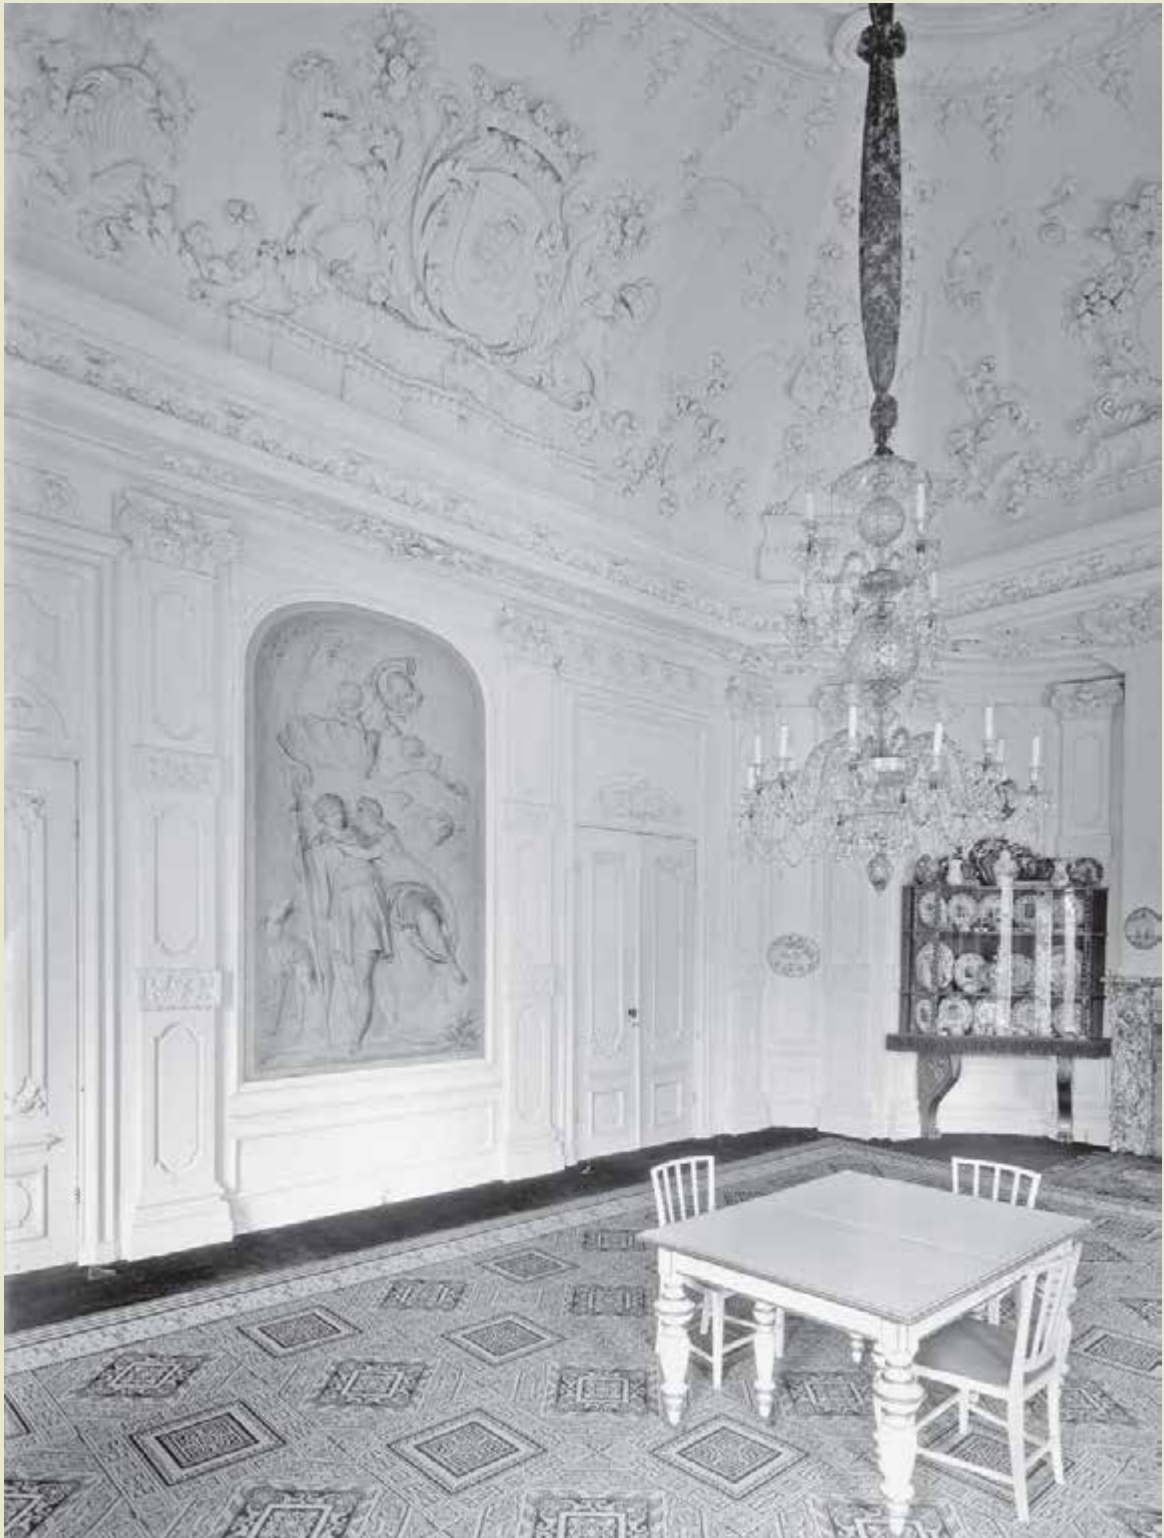
's-Gravenhage, Huis ten Bosch. De door Daniel Marot ontworpen Witte Eetzaal waarvan het stucplafond is gemaakt door de Italiaanse stucwerker Francesco Barberino, 1734-1735 (foto RCE 1936)

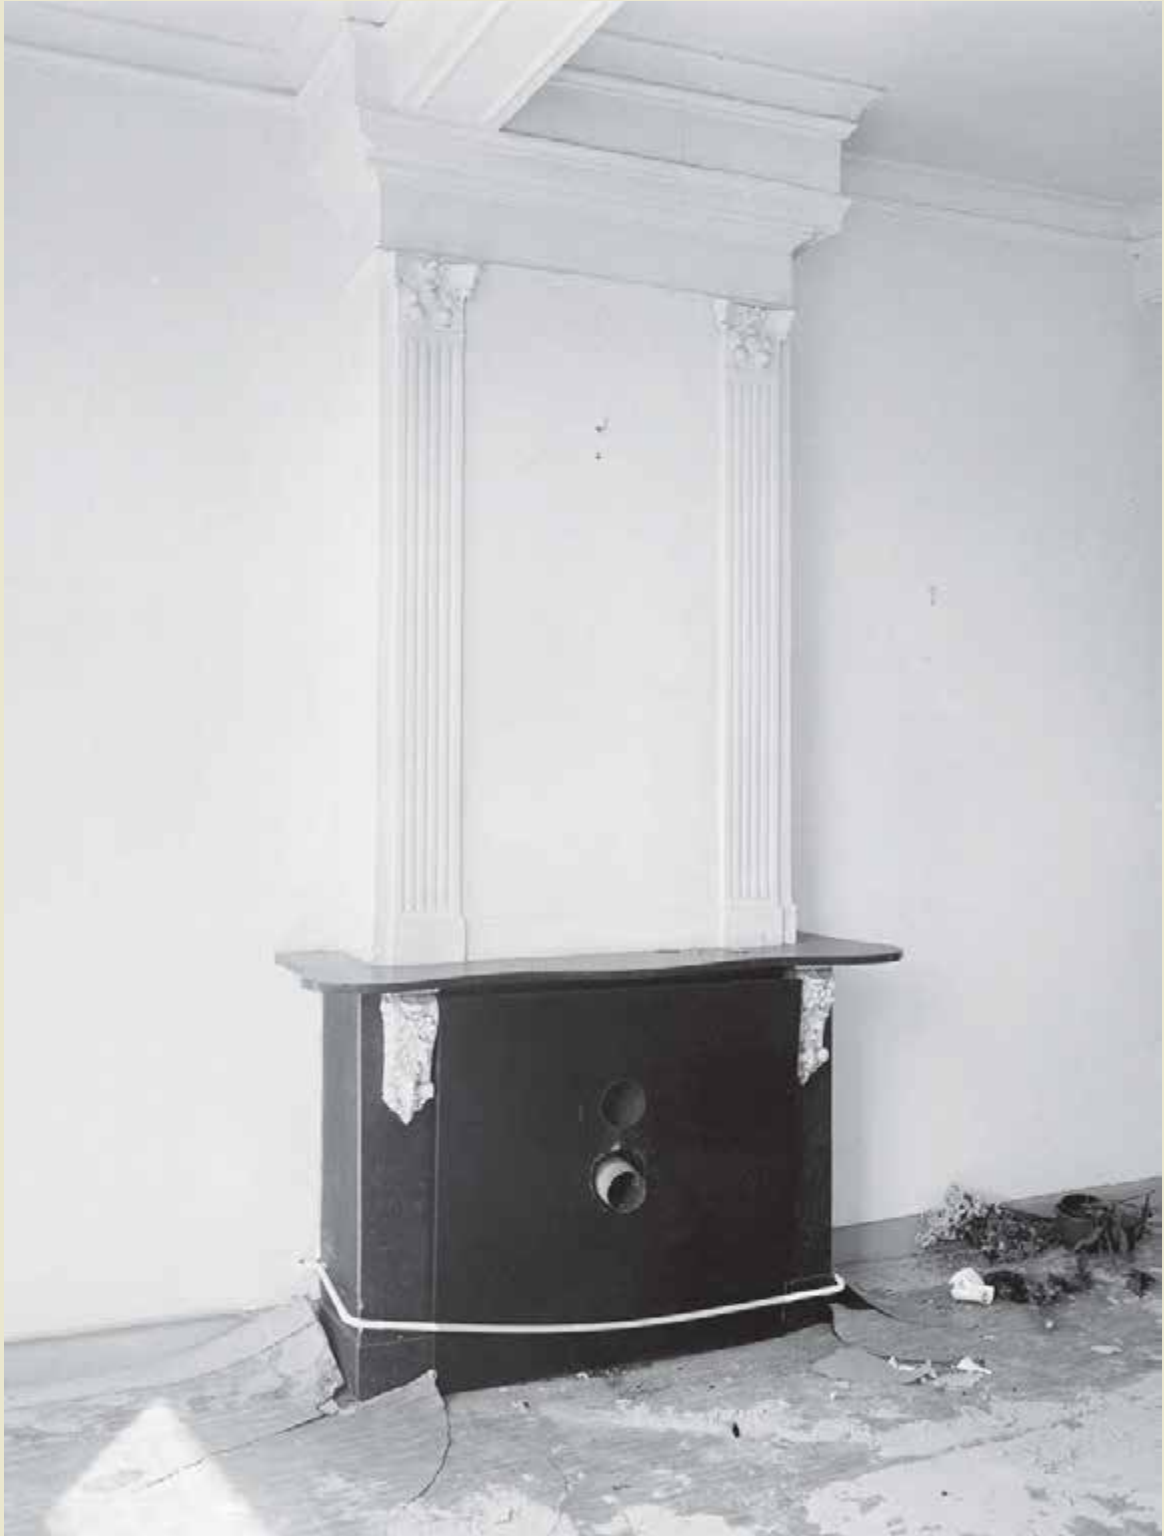
Leiden, Nieuwe Rijn 76. Negentiende-eeuwse schouwpartij met een eenvoudig gestuukte schoorsteenboezem met twee pilasters (foto RCE 1989)

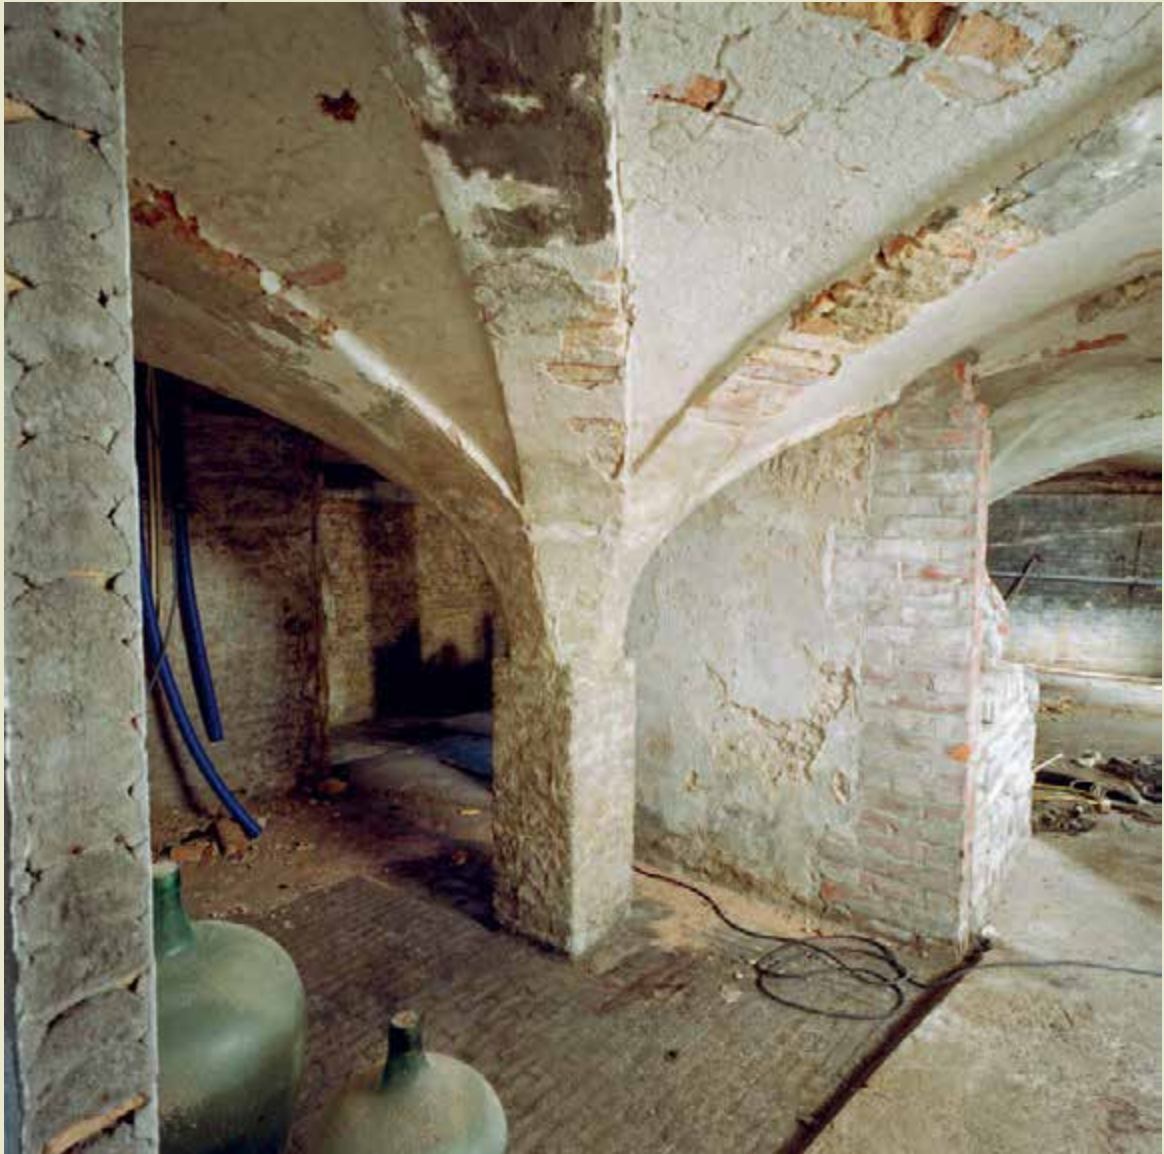
Harlingen, Noorderhaven 37. Kelder met gepleisterd kruisgewelf, zeventiende eeuw (foto RCE 2005)

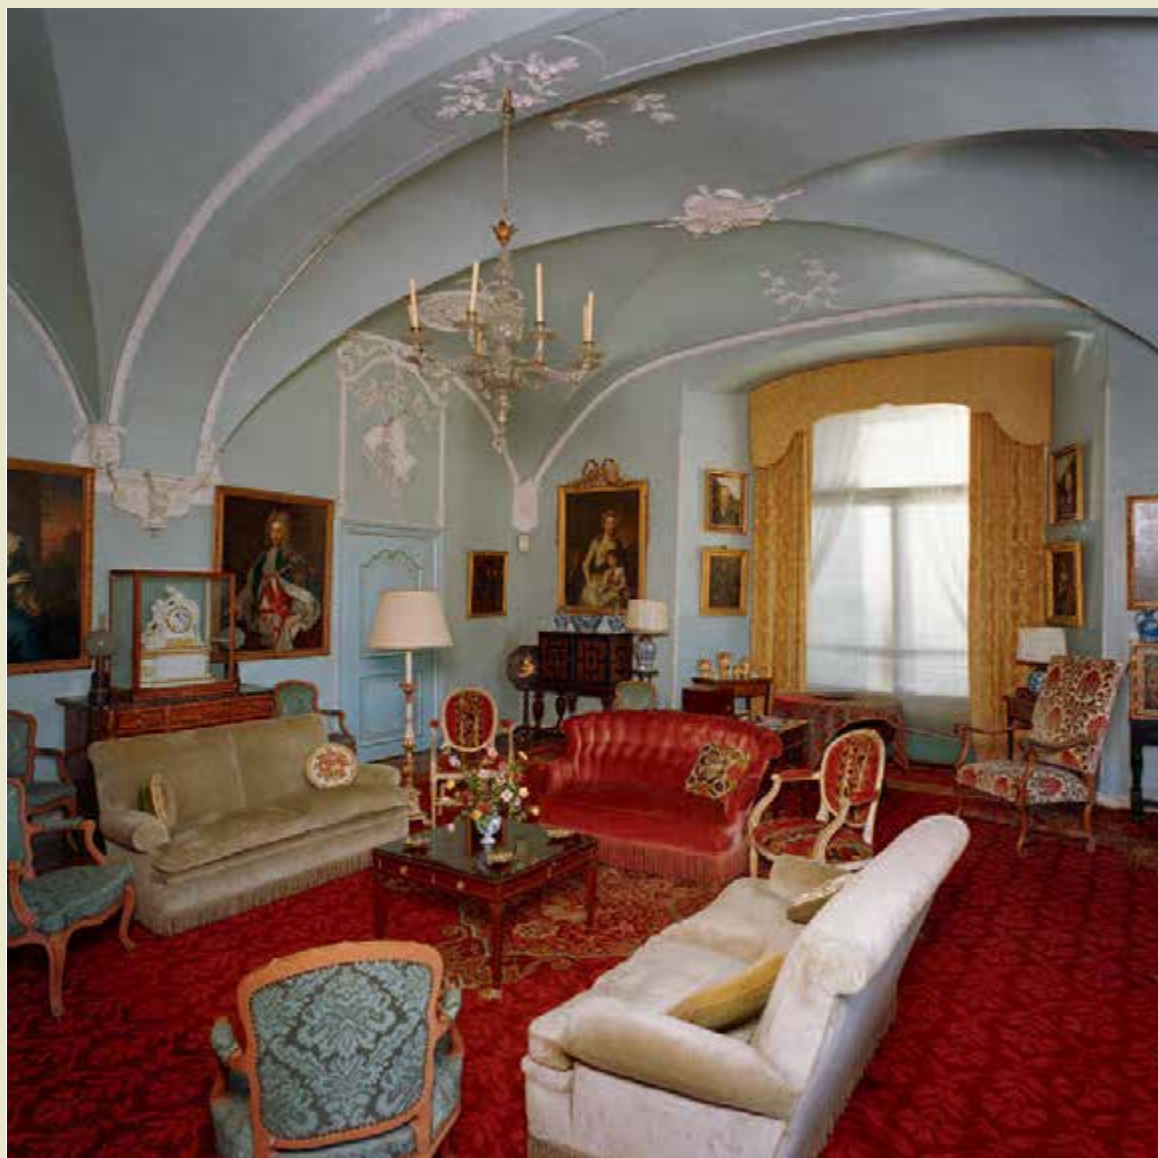
Laag-Keppel, kasteel Keppel. De zogeheten Blauwe Salon met gestuukte gewelven en witte ornamenten, gemaakt door de stucwerker Joseph Peretti, 1781-1782 (foto RCE 2005)

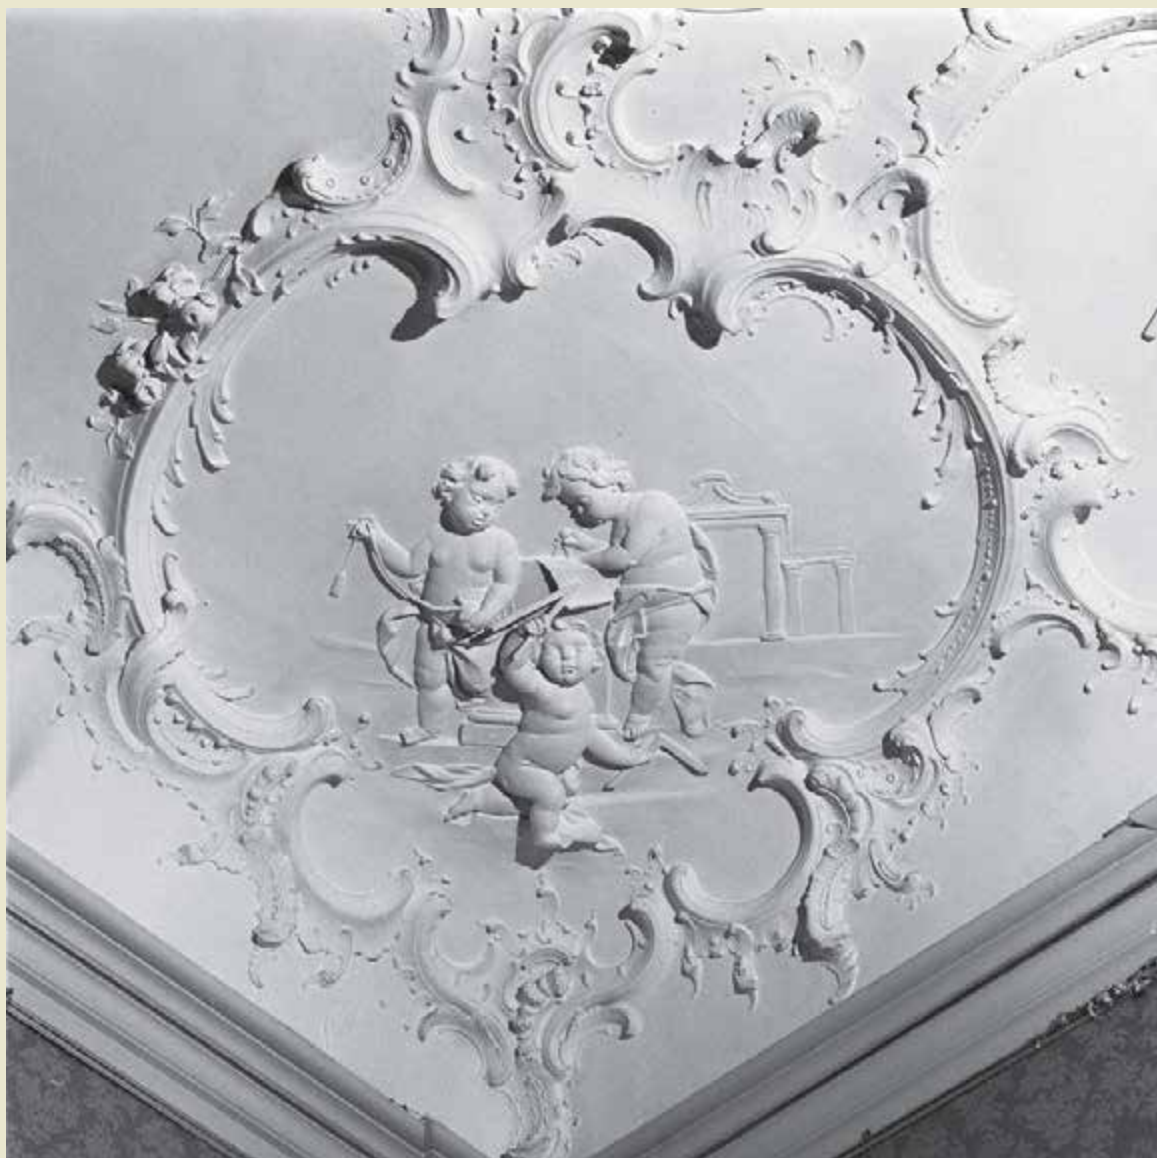
Rotterdam, Schielandshuis. Rijk rococo hoekornament van het stucplafond dat afkomstig is uit het huis Leuvehaven oostzijde nr. 74, 1761 (foto RCE 1975)

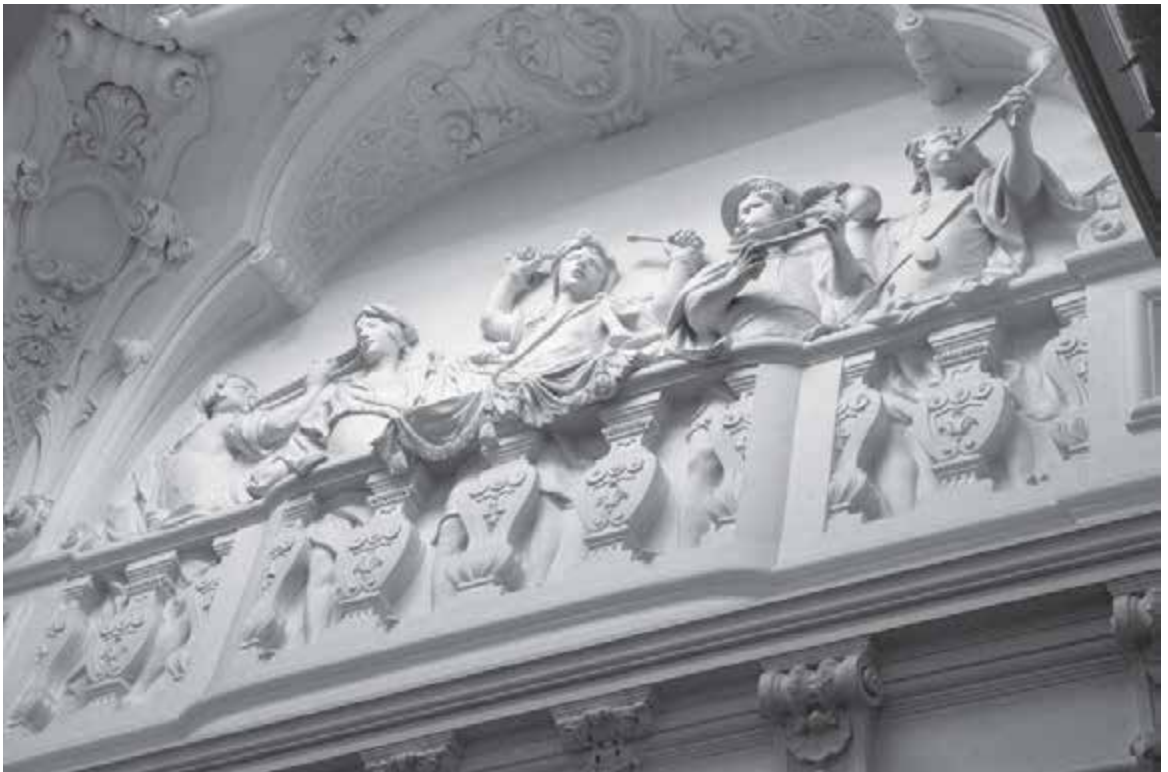
8. Karakteristieke achttiende-eeuwse stucgang in het Snouck van Loosenhuis te Enkhuizen met een centraal middenornament in het plafond en allegorische stucreliefs boven de deuren, omstreeks 1742 (foto RCE 1998)

De in de zeventiende eeuw geïntroduceerde gang komt in de eerste helft van de achttiende eeuw tot een stilistisch hoogtepunt. Het stucwerk speelt daarbij een essentiële rol. De aan weerszijden symmetrisch geplaatste wandnissen, (schijn)deuren en bovendeurstukken, rijk gedecoreerde plafonds, vaak zelfs met allegorische taferelen, en lichtkoepels die het daglicht vanuit het trappenhuis de gang in lieten stromen, dit alles gaf een nieuwe dynamiek aan het interieur.<sup>25</sup> Imposant zijn de witte rijk uitgedoste stucinterieurs van talloze hal- en gangpartijen, en ronduit overweldigend de huizen waarvan de trappenhuisen met stucwerk zijn gedecoreerd. Absolute toppers zijn gang en trappenhuis in Herengracht 475 te Amsterdam en de hal en lichtkoepel in het Huis Schuylenburch te Den Haag. Het stucwerk in Herengracht 475 is een meesterwerk van de Amsterdamse beeldhouwer-stukadoos Jan van Logteren (1709-1745),<sup>26</sup> het stucwerk in het Huis Schuylenburch van de Italiaan Giovanni Battista Luraghi (1675-1736).<sup>27</sup> Deze stucwerkensembles geven in essentie aan hoe de machtsverhoudingen liggen voor de ambachtslieden in de eerste helft van de achttiende eeuw: Amsterdam bood met zijn Sint Lucasgilde waar de beeldhouwers en stukadoors onder vielen nauwelijks of geen ruimte aan de Italiaanse stukadoos om daar te werken. Het contrast met Den Haag kan nauwelijks groter zijn waar de stukadoors niet onder een van de gevestigde gilden vielen, waardoor de Italianen de vrije hand krijgen. In de tweede helft van de achttiende eeuw veranderde dit beeld niet. Terwijl in Amsterdam de buitenlandse stukadoors werden geweerd, veroverden zij in de rest van het land hun positie in de markt, los van het tanende gildestelsel.<sup>28</sup>

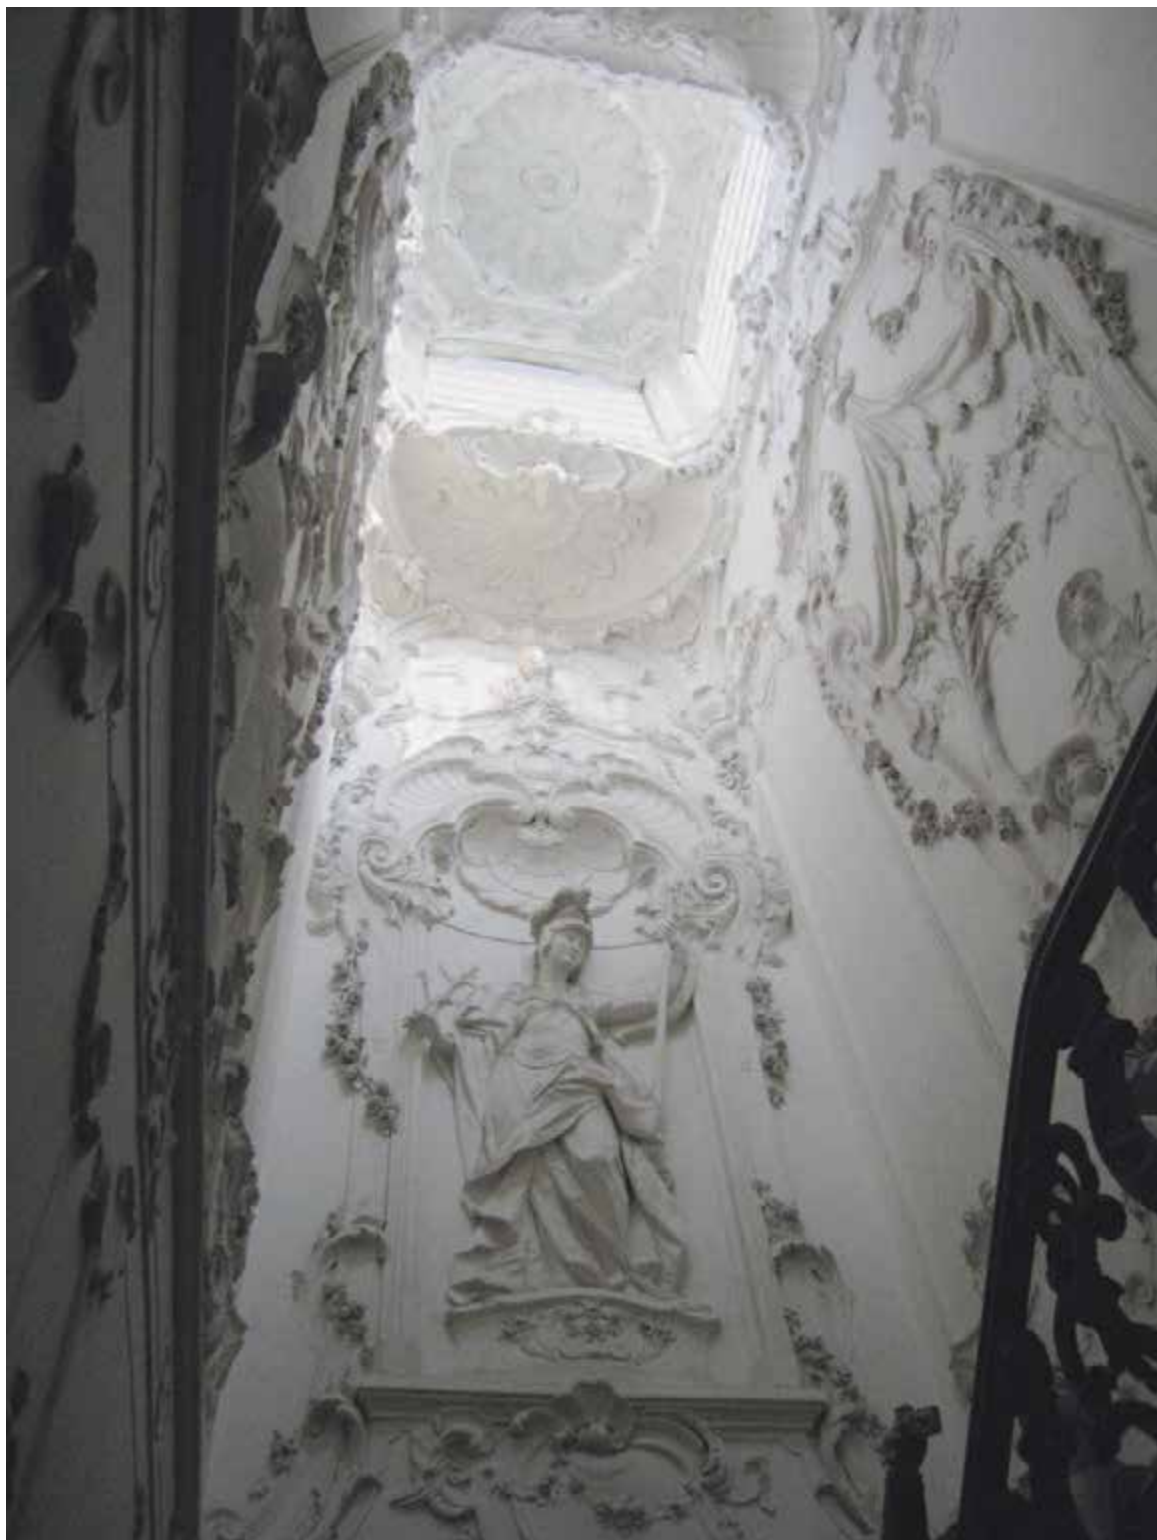
9. Het door de Italiaanse stukadoor David Byono gestuikte trappenhuis met lichtkoepel in Huis van Dedel, Prinsegracht 15 te Den Haag, met op een prominente plaats Minerva, symbool voor de vrede, omstreeks 1750 (foto auteur)

Prinsegracht 15 te Den Haag ter gelegenheid van de honderdste verjaardag van de Vrede van Munster het rococostucwerk op de wanden geboetseerd en gesigineerd (afb. 9).<sup>35</sup> Minerva, als symbool voor de vrede, heeft hij als stucbeeld uitgevoerd. Verder zijn er herders en herderinnetjes op de wanden te vinden en muziekmakende kindertjes.

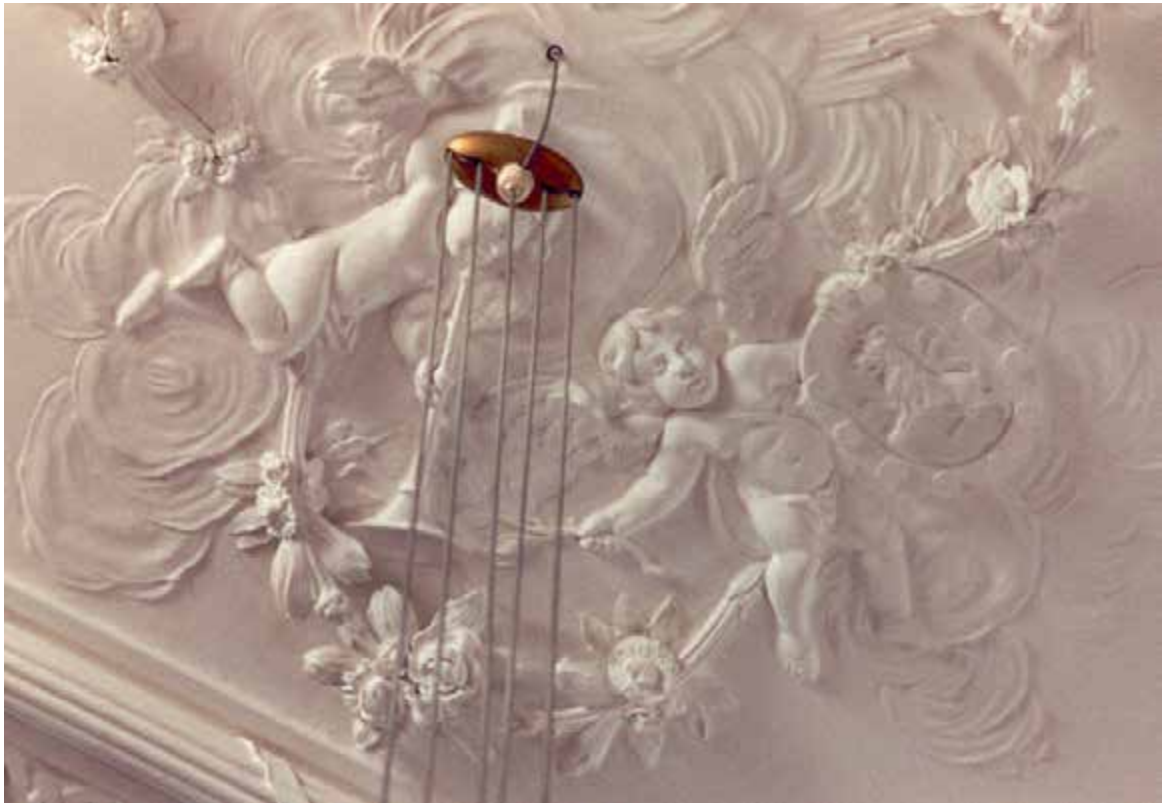
10. Het plafond van het driehoekige trappenhuis in het kasteel van Boxmeer met drie gestukadoorde putti, omgeven door bloemenslingers, omstreeks 1782-1784 (foto auteur)

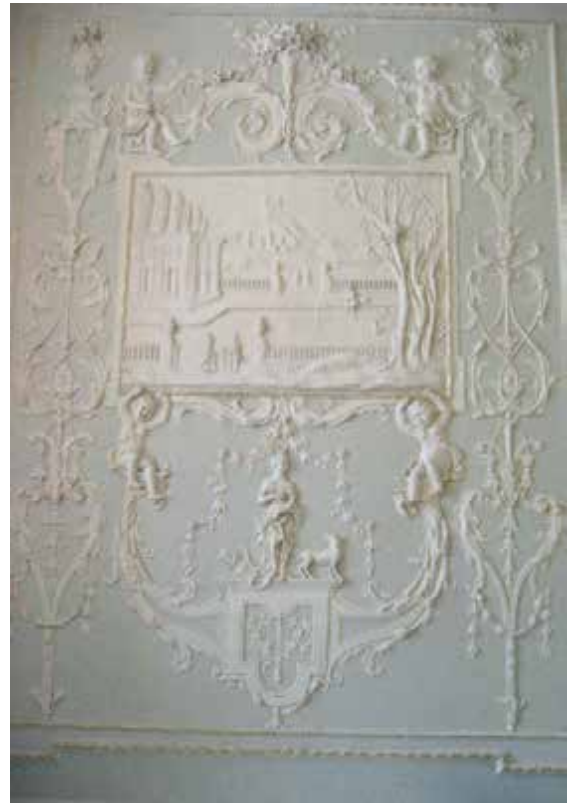
11. Gestuukt wandreliëf in de kleine wethouderskamer van het stadhuis te Maastricht afkomstig uit het huis Capucijnerstraat 114. Deze rijke reliëfs zijn gemaakt door de Zwitserse stukadoor Nicolaus Gagini, 1789 (foto auteur)
