# STUC

**Kunst en  
Techniek**

Rijksdienst voor het Cultureel Erfgoed  
Uitgeverij Waanders

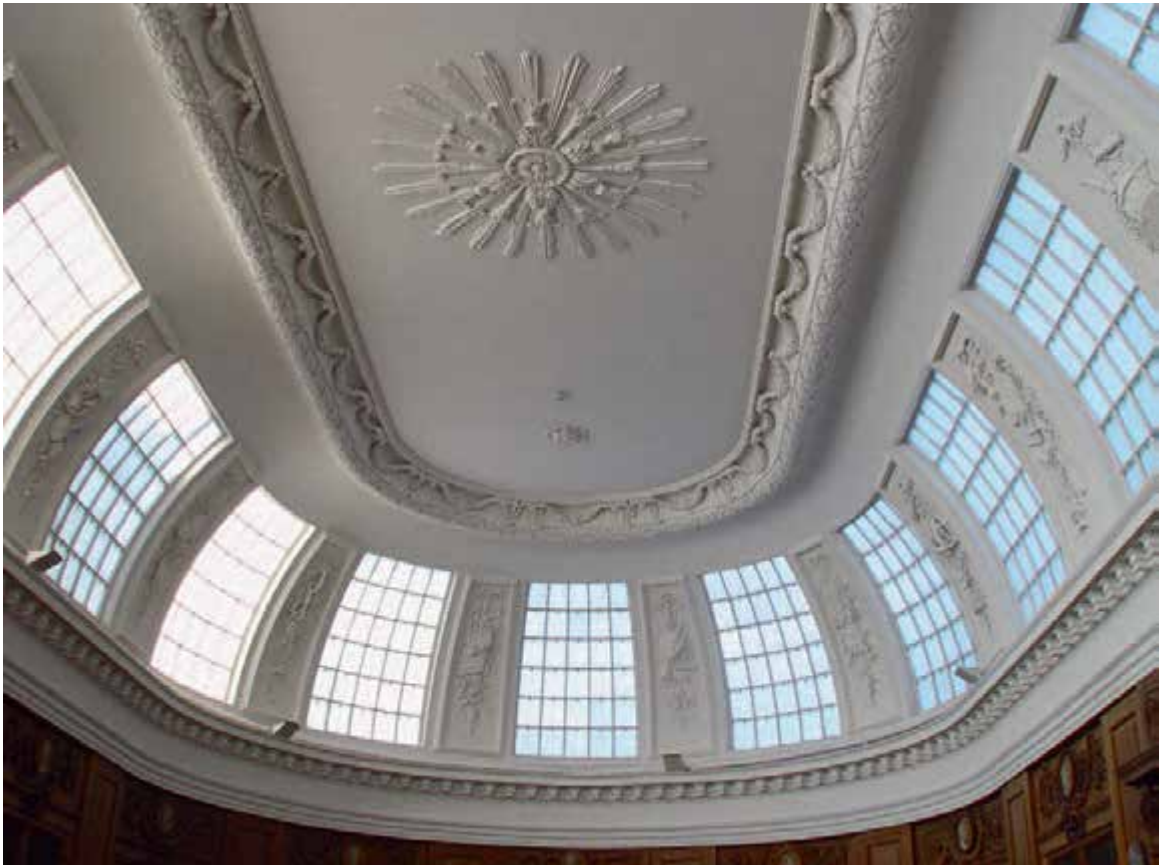
12. Het stucplafond van de ovale zaal van het Teylers Museum te Haarlem uitgevoerd door Jacob Otten Husly, omstreeks 1780-1782 (foto auteur)

informatie. Hieruit blijkt onder meer dat de schrijnwerker Jan Woortman in 1781 diverse mallen voor de stukadoor heeft gemaakt: 'een ent leyst voor de Stucadoor om na te gieten; twee rosetten tot de Coepel voor de Stucadoor om na te gieten' (afb. 12). Door de rekeningen is ook de stukadoor bij naam bekend. Jacob Otten Husly (1738-1796) stuurde in 1780 zijn rekening: 'En voor het Plaffond in de Grootte Zaal aan het Fundatie Huis versierde Lijsten, Modillons en capiteelen gevormd en gegooten...', en in maart 1782 'voor gegooten pleisterwerk en verder gemaakt stucadoorwerk in de Trap, en de Grootte Zaal van het Fundatiehuis'.<sup>41</sup>

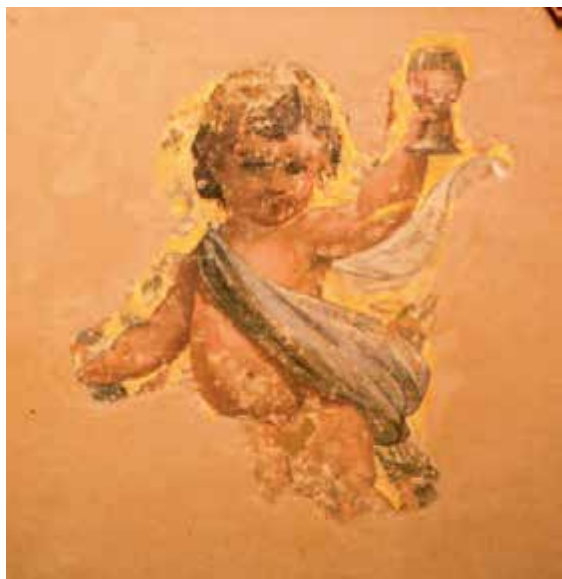
14. Beschilderd en beplakt stucplafond in het huis Herengracht 474 te Amsterdam, 1890 (foto auteur)

aan interieurstucwerk. Het stucwerk in de bovengang, trappenhuis en de binnenkamer op de eerste verdieping dateert uit 1756. Het fijne stucwerkplafond in de achterkamer op de eerste verdieping is verrijkt met schilderwerk en zilver. De plafondschildering van Jacob de Wit uit 1721 in het trappenhuis is gehandhaafd, maar de stucornamenten rondom zijn in rococostijl bijgemaakt. Bij deze verbouwing in 1890 is de hoofdingang op de bel-etage verplaatst naar het souterrain. Hierdoor kon de zaal aan de voorzijde worden vergroot en deze werd voorzien van een modieus stucplafond in rococostijl. Ook de achterzaal kreeg een nieuw stucplafond en werd met een eiken imitatie beschilderd. In een tweetal hoeken zijn 'plakplaatjes' met putti erop geplakt (afb. 14). De

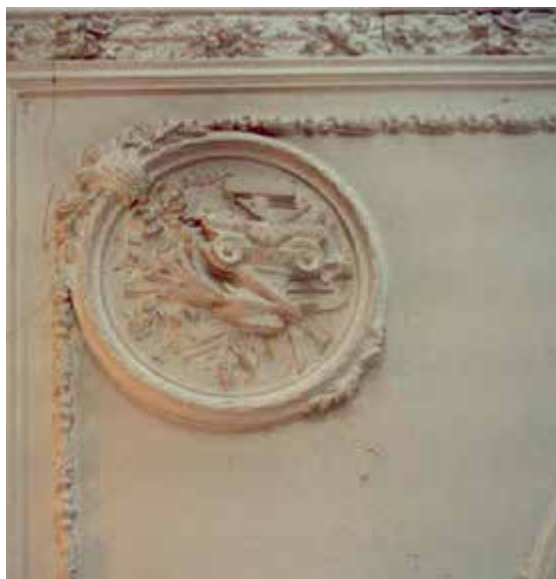
15. Een prefab-hoekelement tonende een allegorische voorstelling van de Bouwkunst, laatste kwart negentiende eeuw (foto auteur)

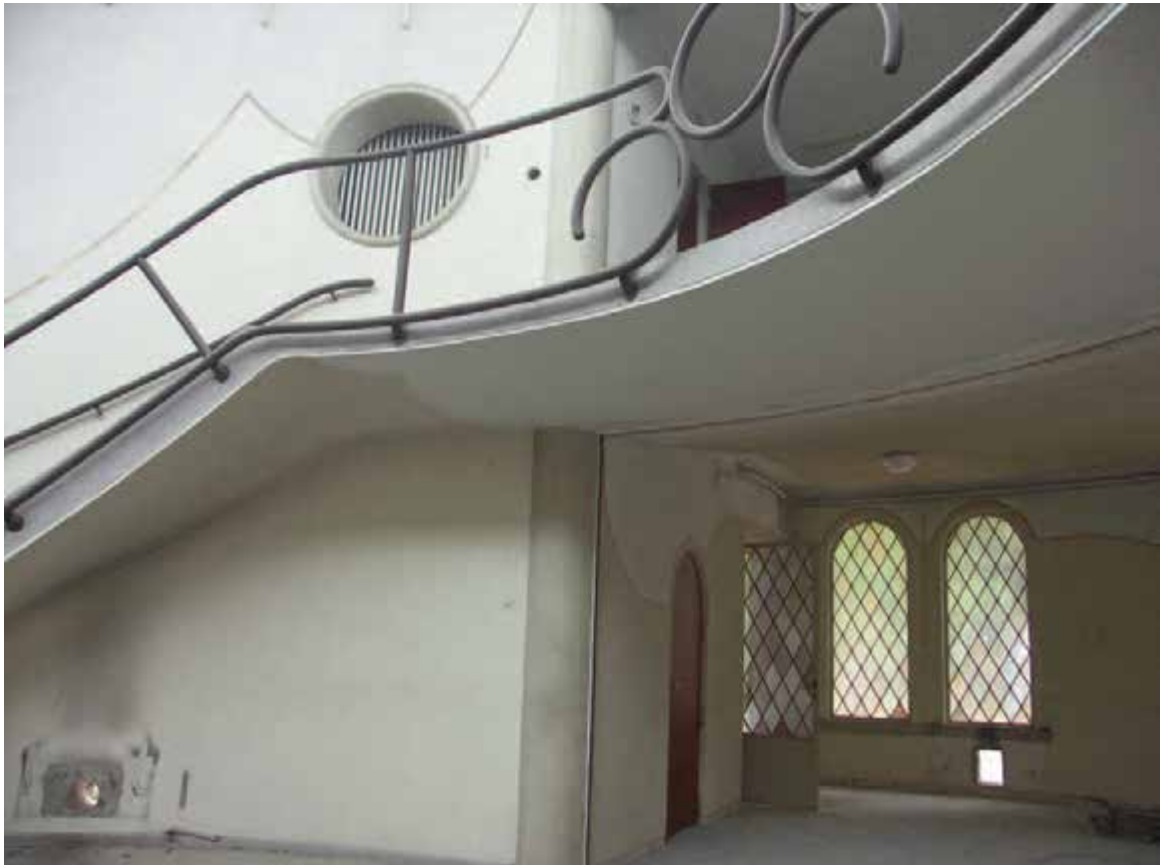
16. Het in verschillende pleistersoorten en kleuren afgewerkte interieur van de aula van de Essenhof te Dordrecht naar ontwerp van de architect Allard Argelo, 1938 (foto M. van Hunen)

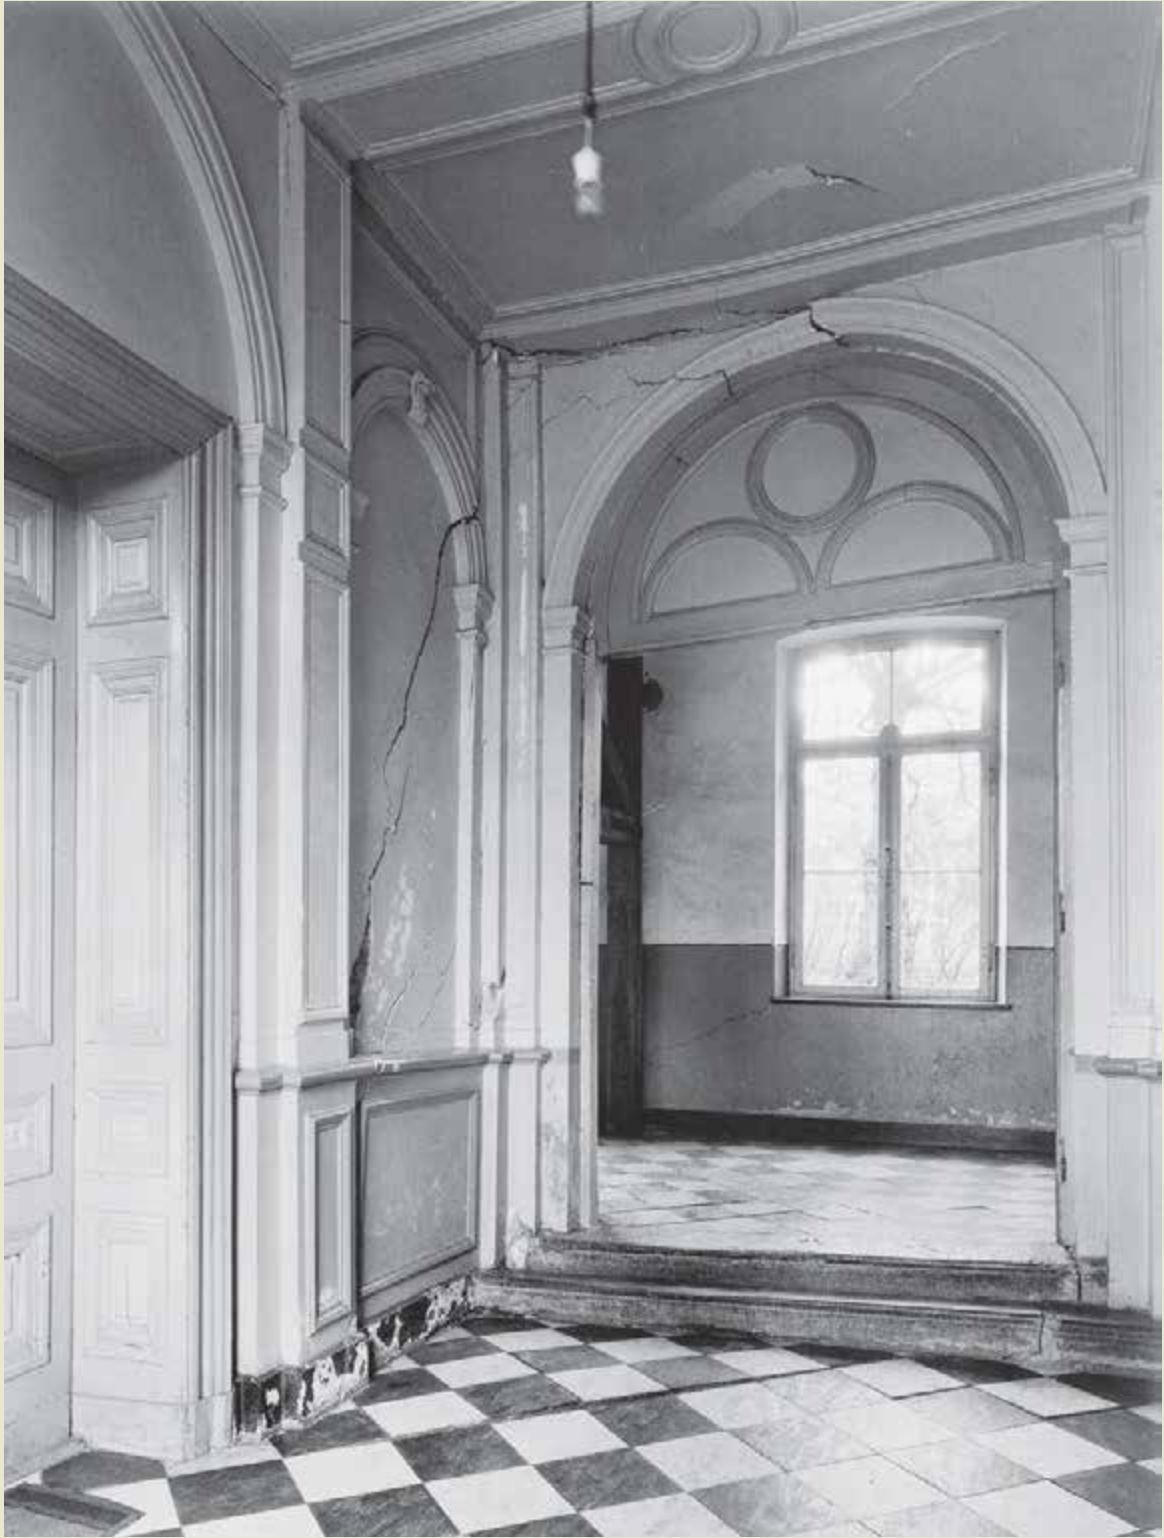
Rolduc, Abdij Kerk. Beschadigd pleisterwerk in hal van Klein Rolduc (foto RCE)

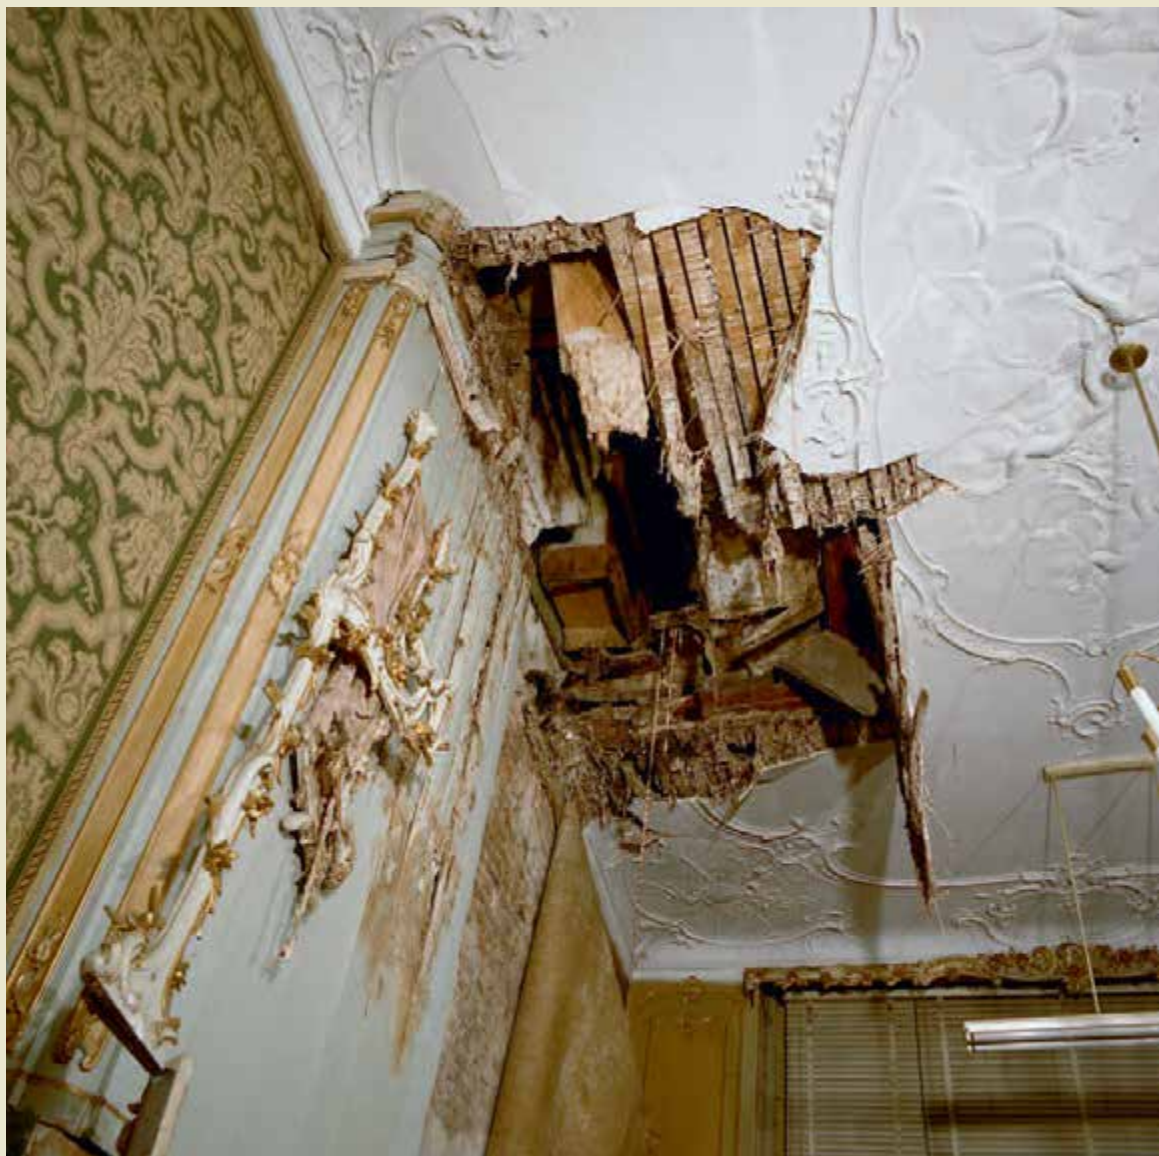
Deventer, Polstraat 18. Zware schade aan midden achttiende-eeuwse schouw en stucplafond in de achterkamer (foto RCE 1989)

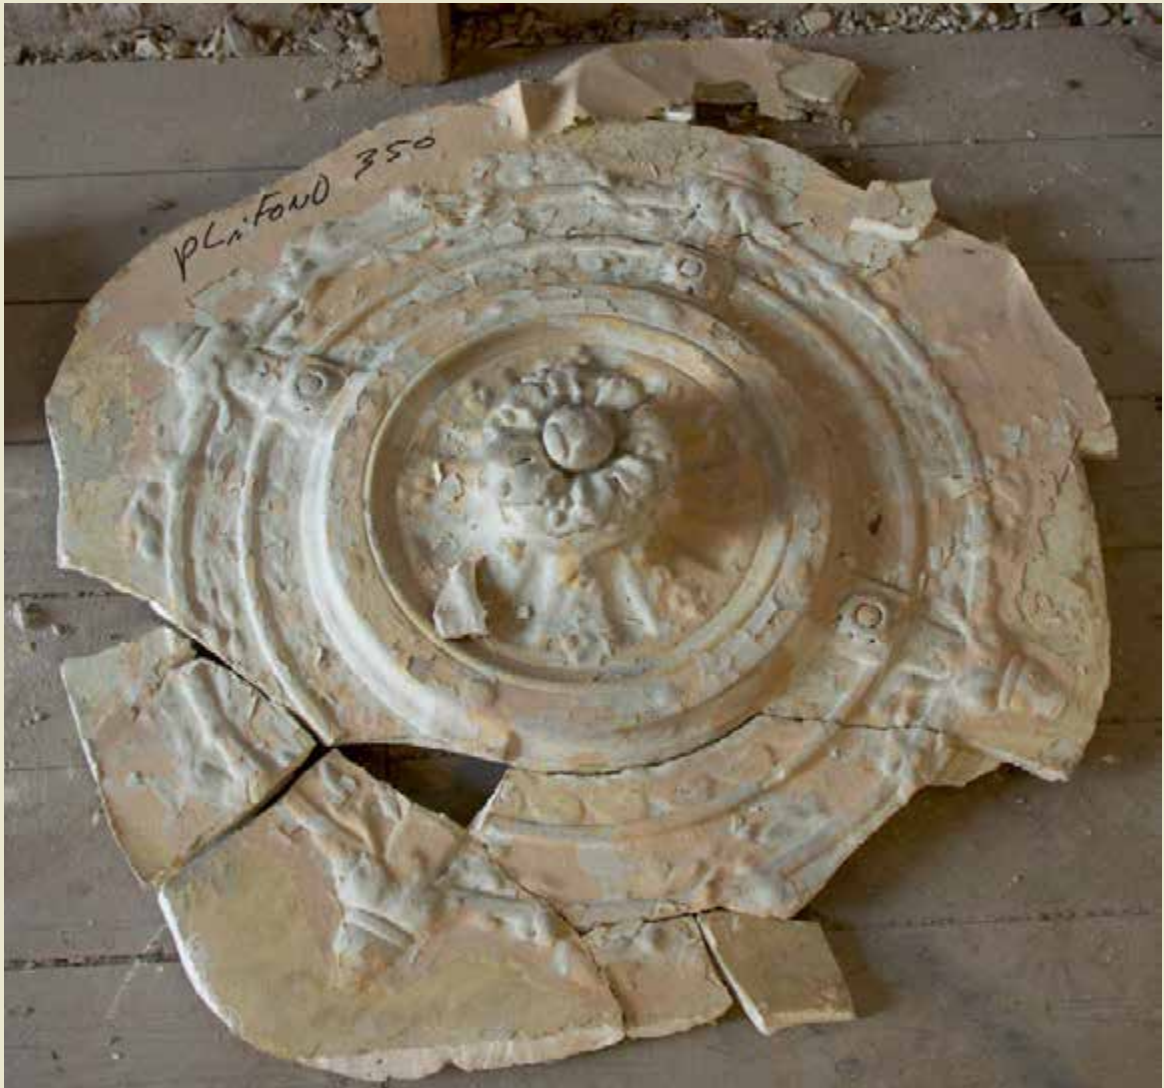
's-Gravenhage, Hotel de Passage. Middenornament van een van de stucwerkplafonds die bij de sloop zijn verwijderd, 1885 (foto RCE 2003)

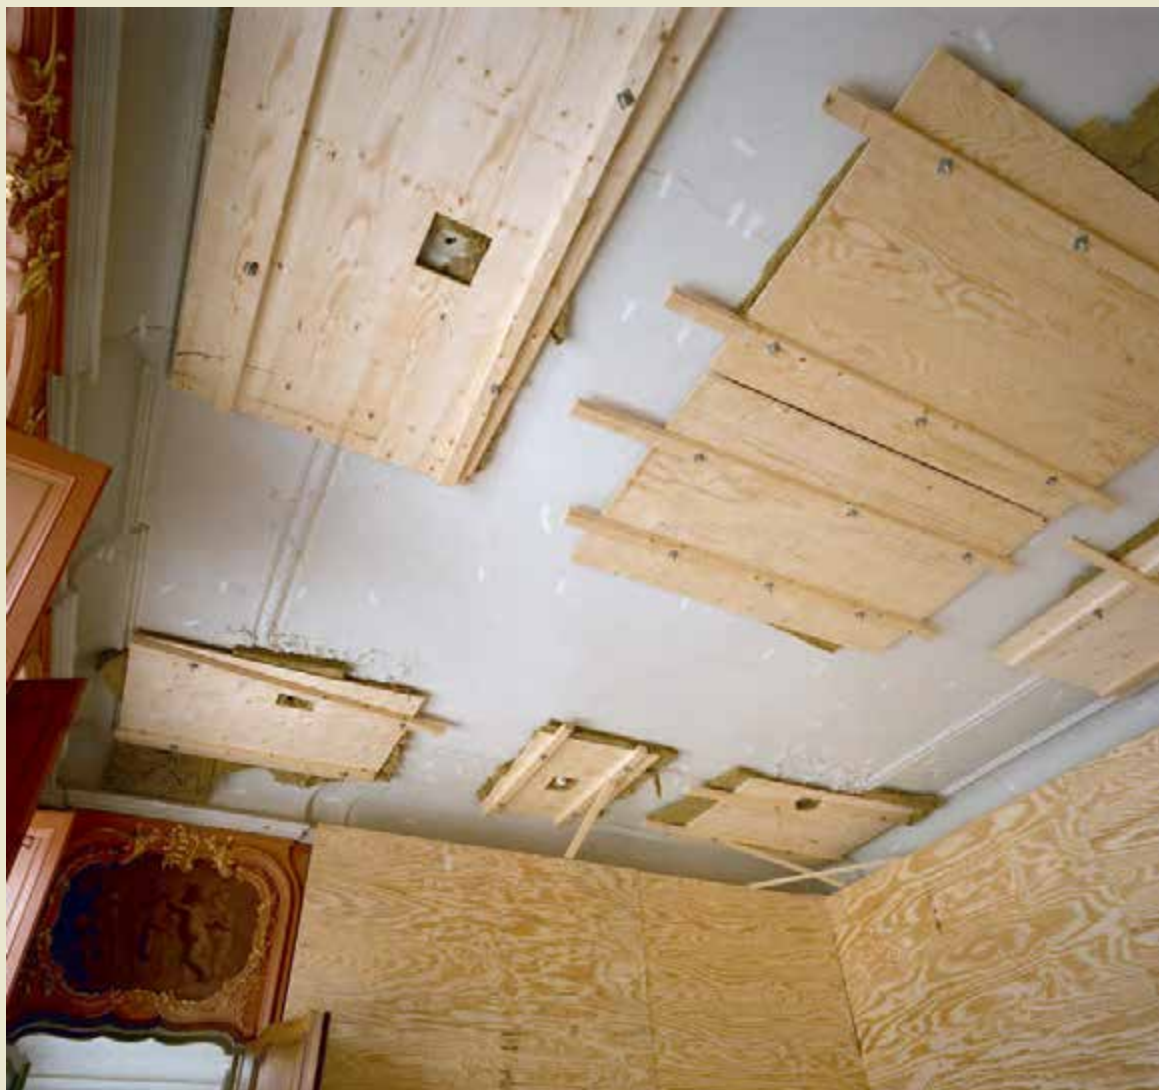
Middelburg, Hofplein 8, Van de Perrehuis. Bescherming van het stucplafond tijdens de restauratie van de zogeheten gobelinkamer uit 1766 (foto RCE 1998)

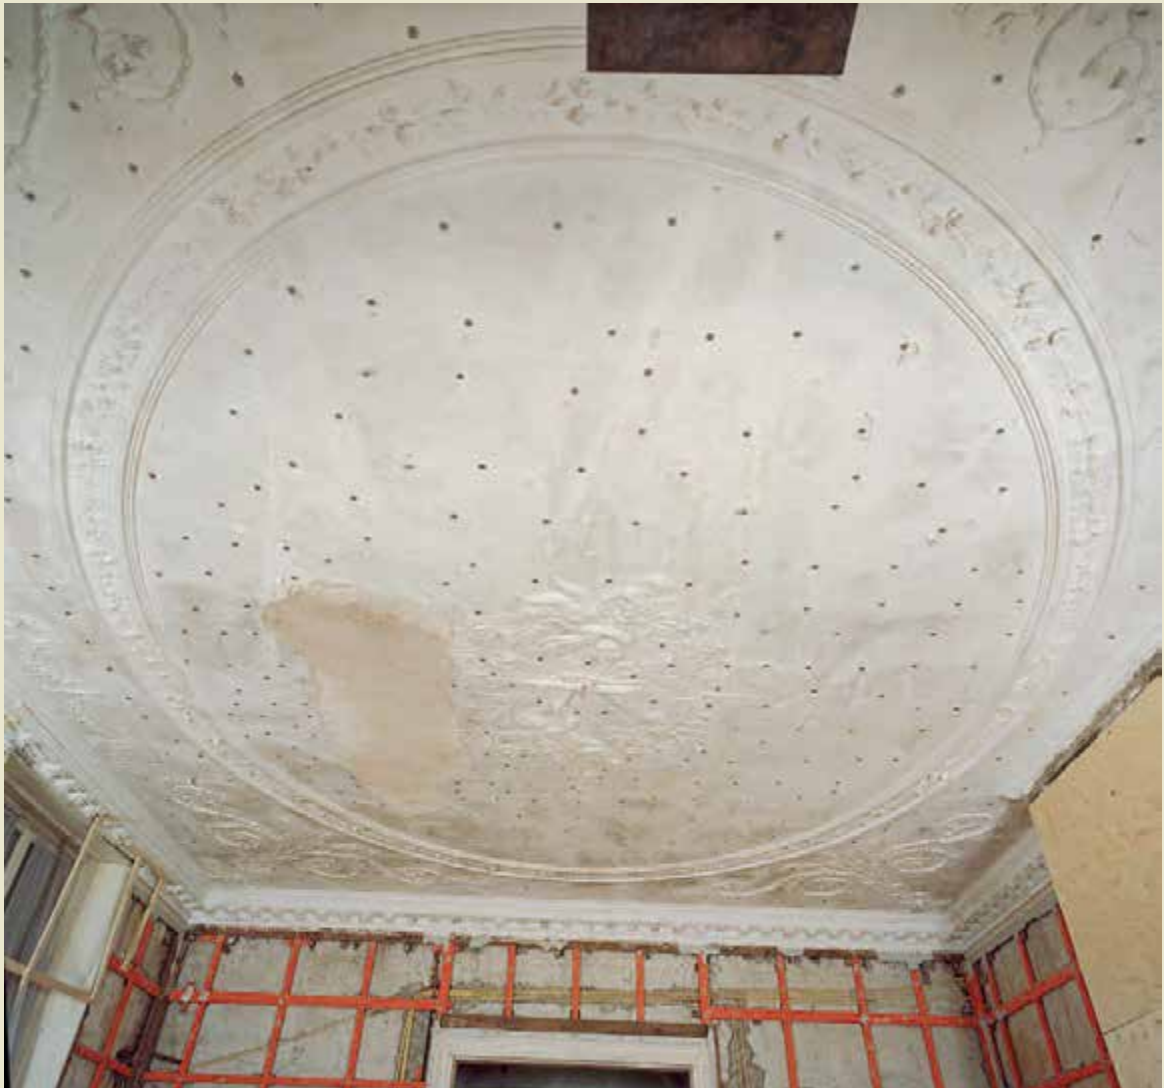
Helvoirt, kasteel Zwijnsbergen. Na de brand- en waterschade is het stucplafond uit 1817 in een van de vertrekken op de begane grond met schroeven aan de bovenliggende draagconstructie verankerd (foto RCE 2004)

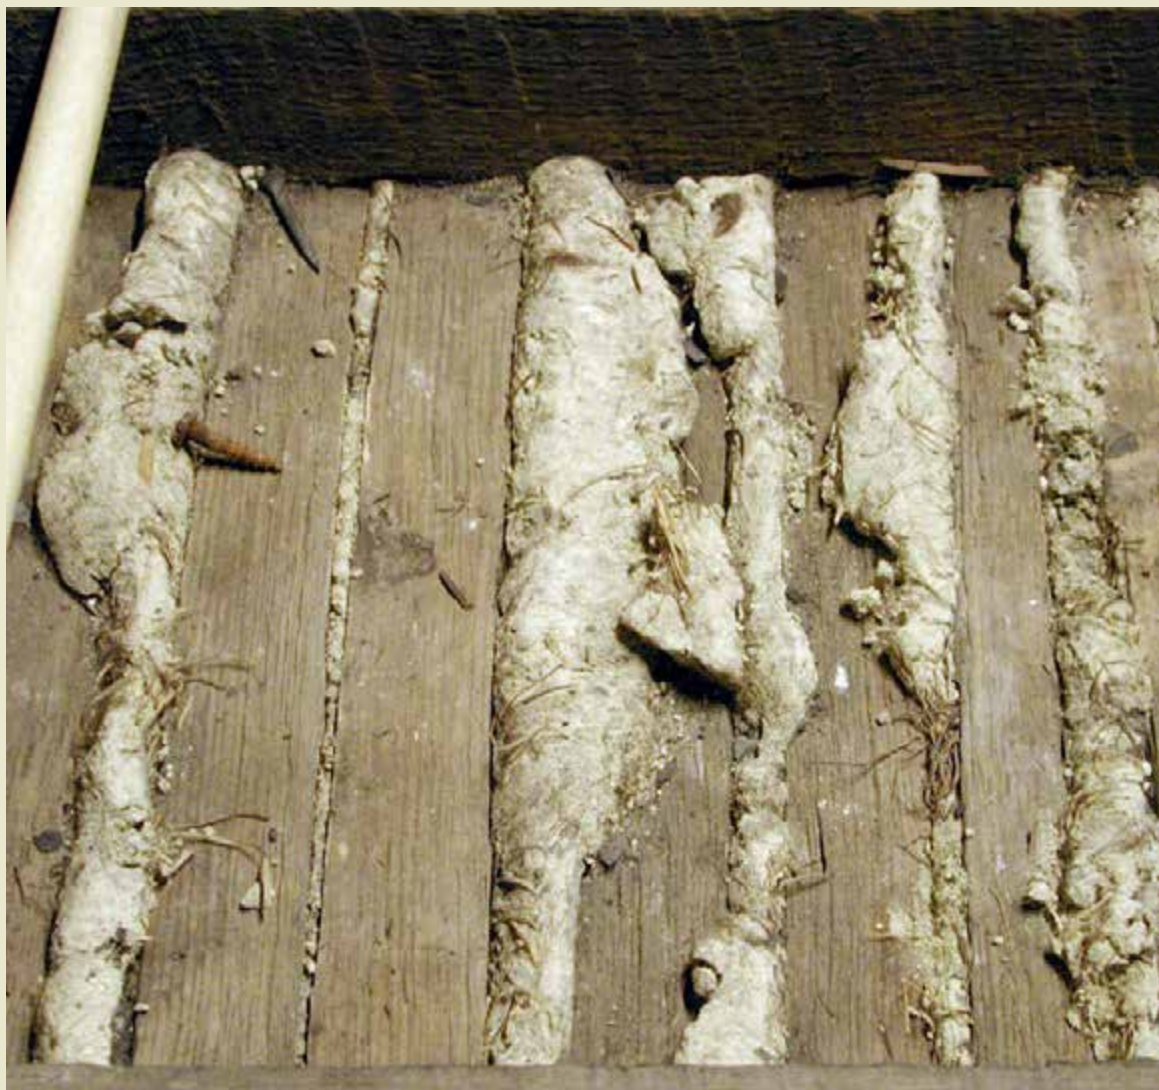
Bergen op Zoom, De Maagd. Bovenzijde van het stucplafond in de zaal, omstreeks 1825. De met plantaardige vezels versterkte pleistermortel is tussen de latjes door gedrukt om een hechte verankering met de latjes te krijgen (foto RCE, T. Hermans 2002)

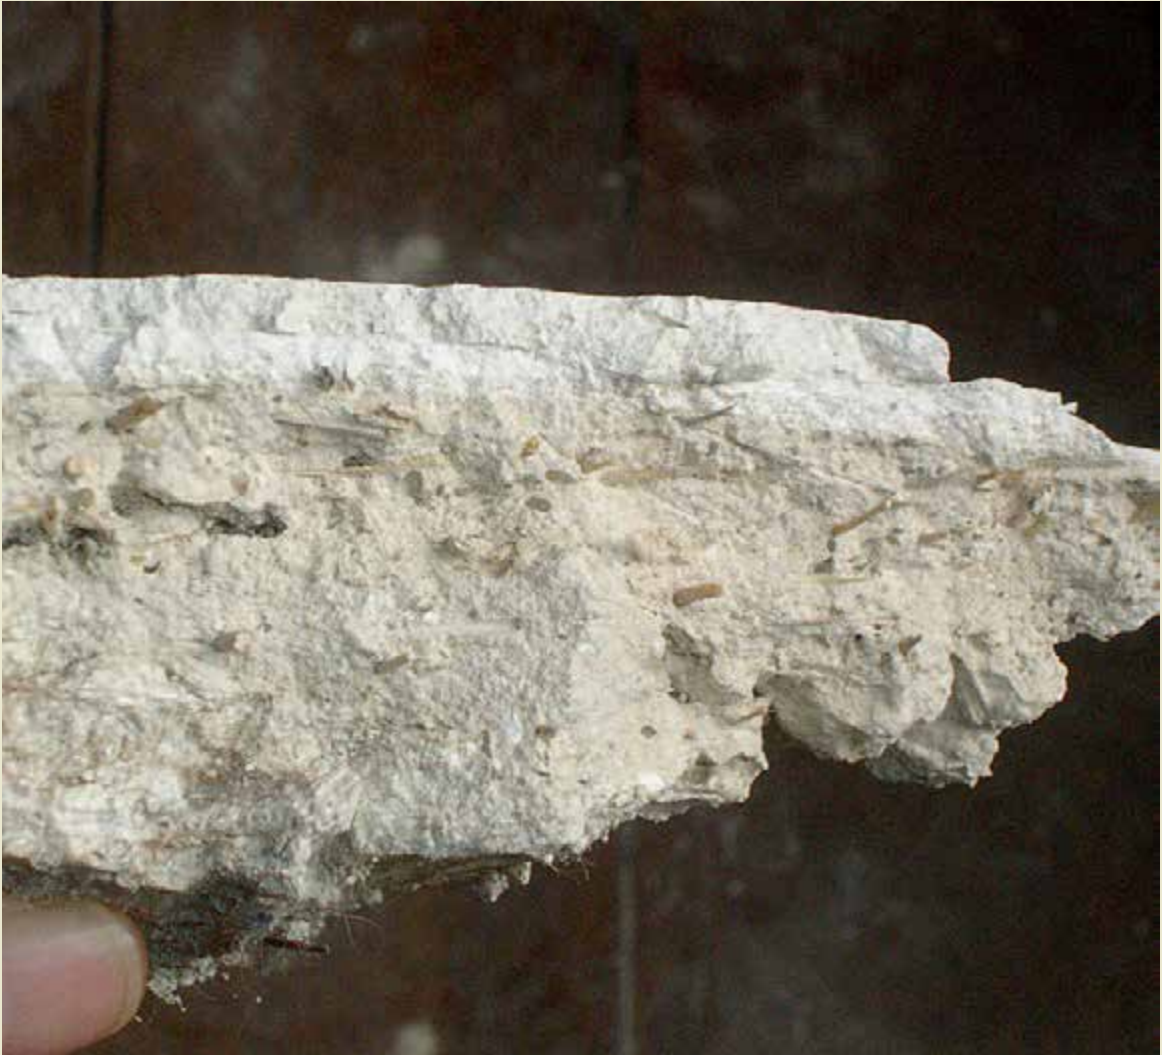
Fragment van een achttiende-eeuws stucplafond waarin de laagopbouw goed zichtbaar is. De raaplaag (onder) is versterkt met plantaardige vezels en dierlijke haren, vermoedelijk koeienhaar (foto Interieurwacht Noord-Brabant, H. Schuit 2009)

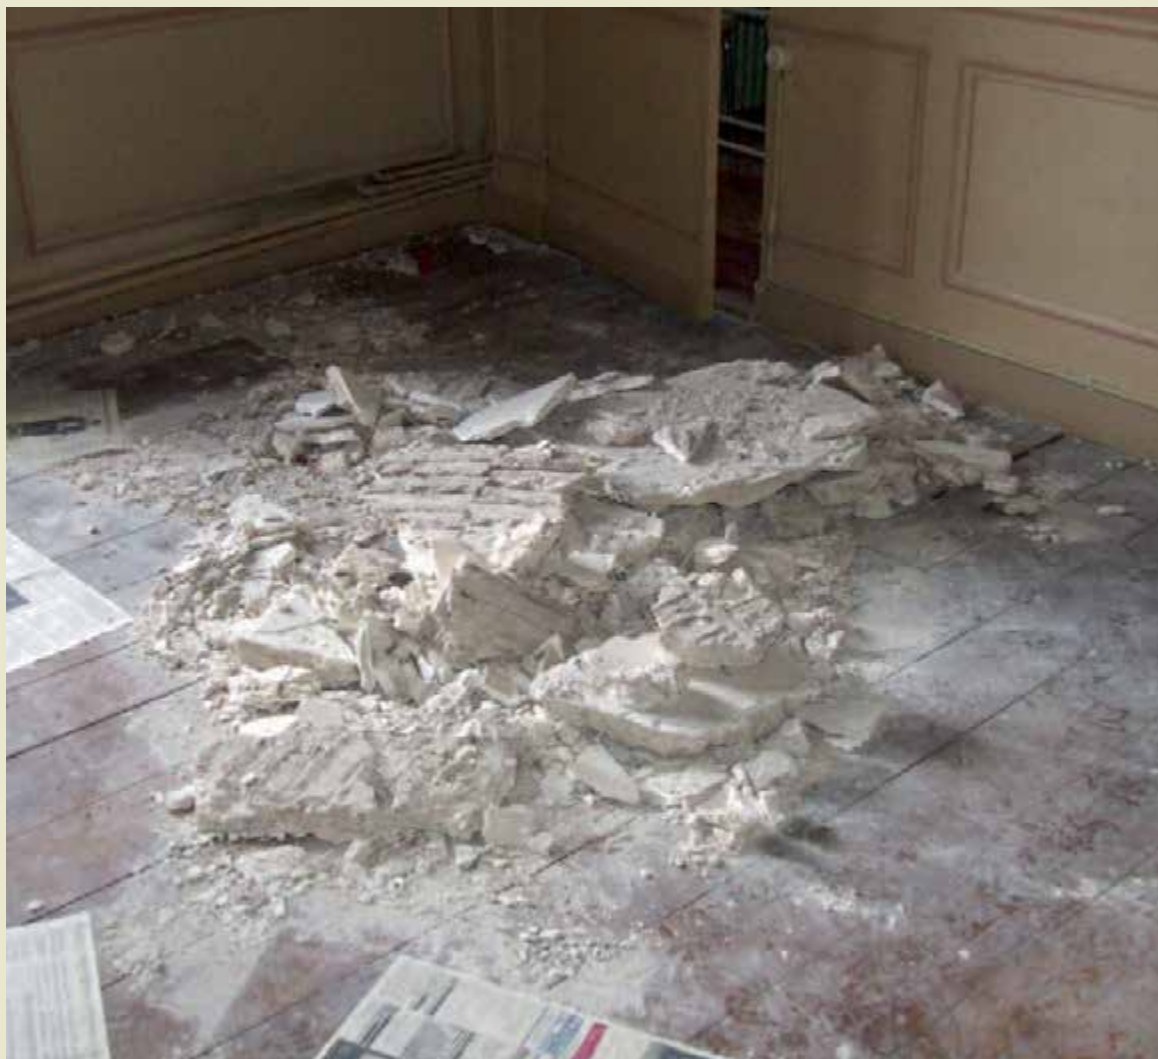
Ravage nadat de hechting van een stucwerkplafond aan de ondergrond het begeven heeft (foto Interieurwacht Noord-Brabant, H. Schuit 2009)

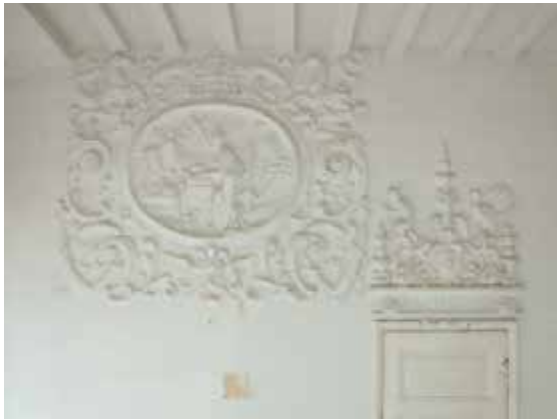
3. Overzicht van de noordoost wand van het rariteitenkabinet of 'Kunstammer' van kasteel Wolfrath. Links het met rolwerk en kwabwerk omgeven medaillon met paus Gregorius, en een stucrelief boven de deur met een aap en kalkoen en het opschrift 'salus exeunt ib' (foto auteur)

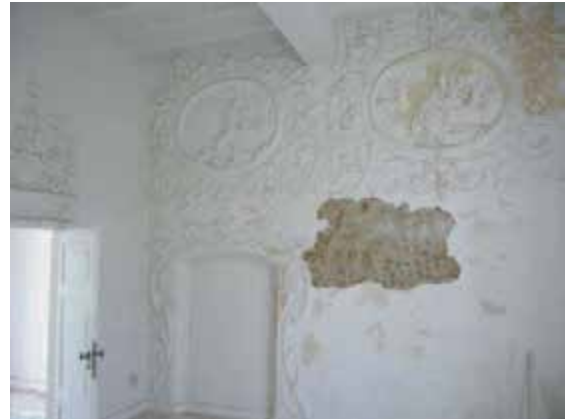
4. Overzicht van de zuidoost wand van het rariteitenkabinet of 'Kunstammer' van kasteel Wolfrath. Links boven de deur het met rolwerk en kwabwerk omgeven medaillon met Hiëronymus en rechts dat van Augustinus met de datering '1634' (foto W. Freling)

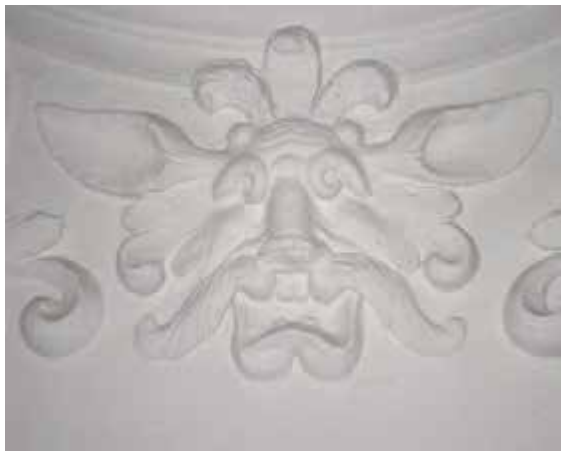
5. Detail van het bladmasker onder het medaillon met paus Gregorius, 1627 (foto W. Freling)

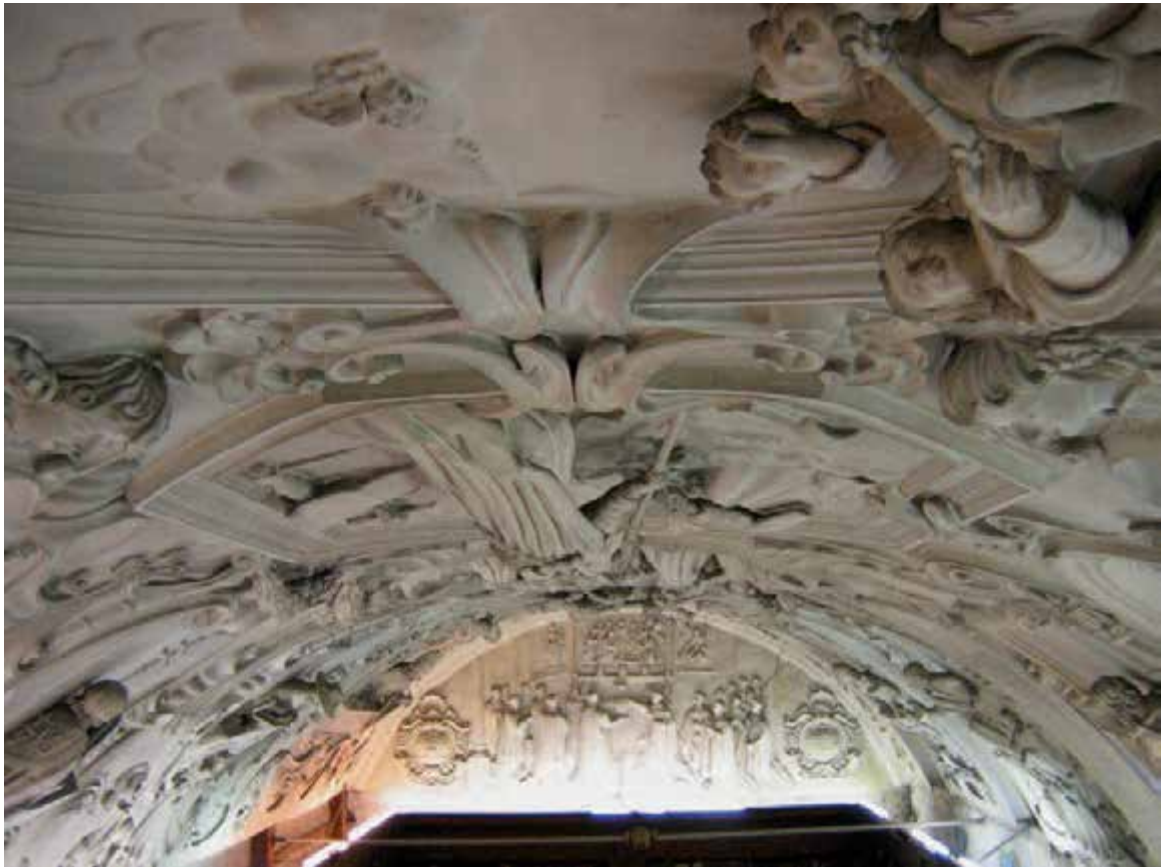
6. Tongewelf van de bibliotheek van de Abdij van 't Park in Oud-Heverlee, 1672. Duidelijk zichtbaar is de grote plasticiteit van de vele personen en ornamenten (foto auteur)

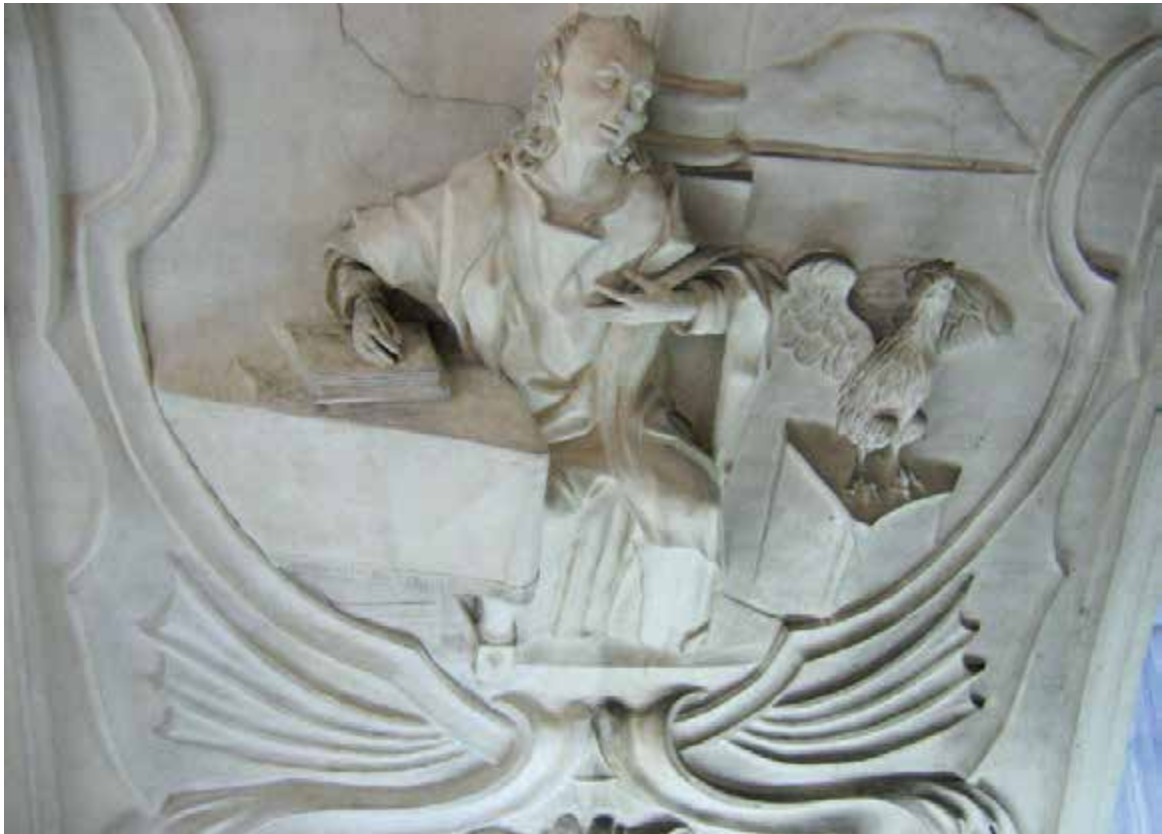
8. Abdij van 't Park, bibliotheek. Detail met de H. Johannes evangelist en links onder een schoonmaakproef (foto R. Keppler)

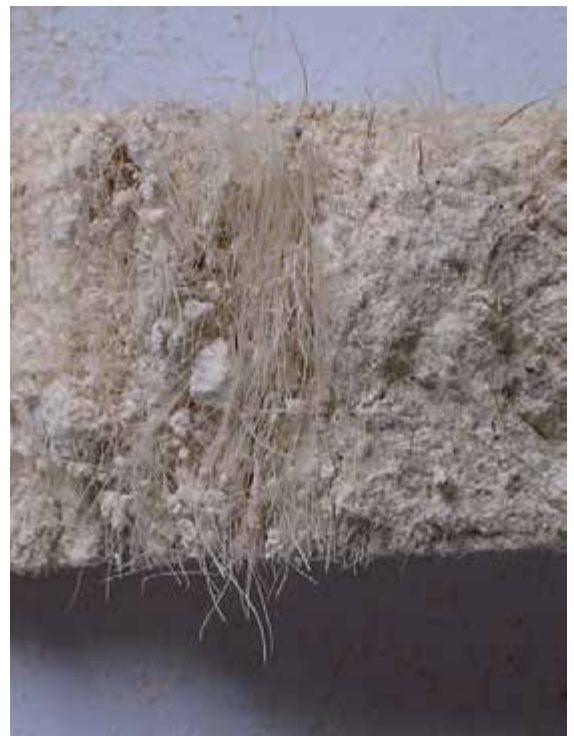
7. Abdij van 't Park in Oud-Heverlee, prelatuur. Stratigrafisch kleur-onderzoek met de verschillende opeenvolgende afwerkingen (foto auteur)

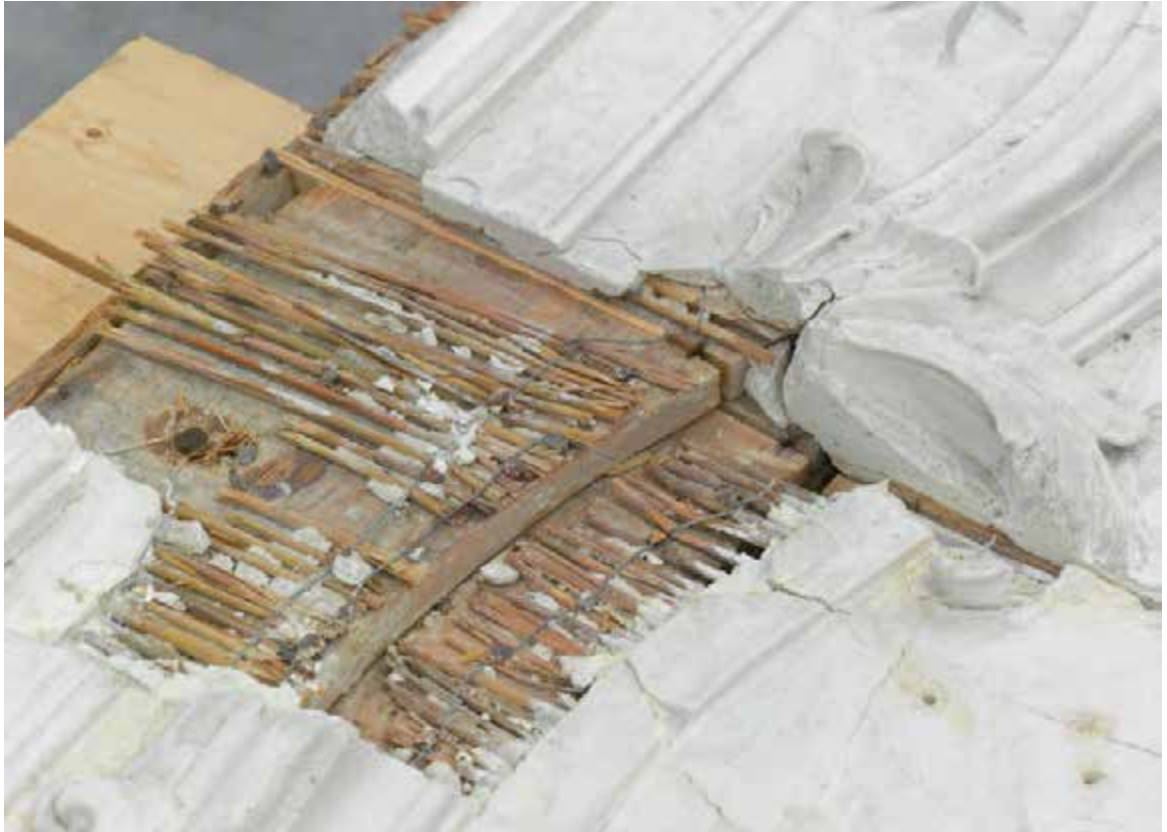
11. Het stucwerk is aangebracht op een ondergrond van riet dat met koperdraad en smeedijzeren spijkers op de grenenhouten draagconstructie is vastgezet (foto Rijksmuseum, R. Klein Gotink)

Het rijk gedecoreerde stucwerk van het plafond van de Beuningkamer is aangebracht op een ondergrond van riet. Hiervoor zijn op regelmatige afstand smeedijzeren spijkers tot op halve diepte in de bovenliggende grenenhouten draagconstructie geslagen en onderling met

koperdraad verbonden (afb. 11).<sup>19</sup> Vervolgens werden de rietstengels onder deze metaaldraden geschoven en zorgvuldig parallel aan elkaar gerangschikt met weinig tussenruimte. Hierna zijn de spijkers aangedreven en kwamen de rietstengels vast te zitten.

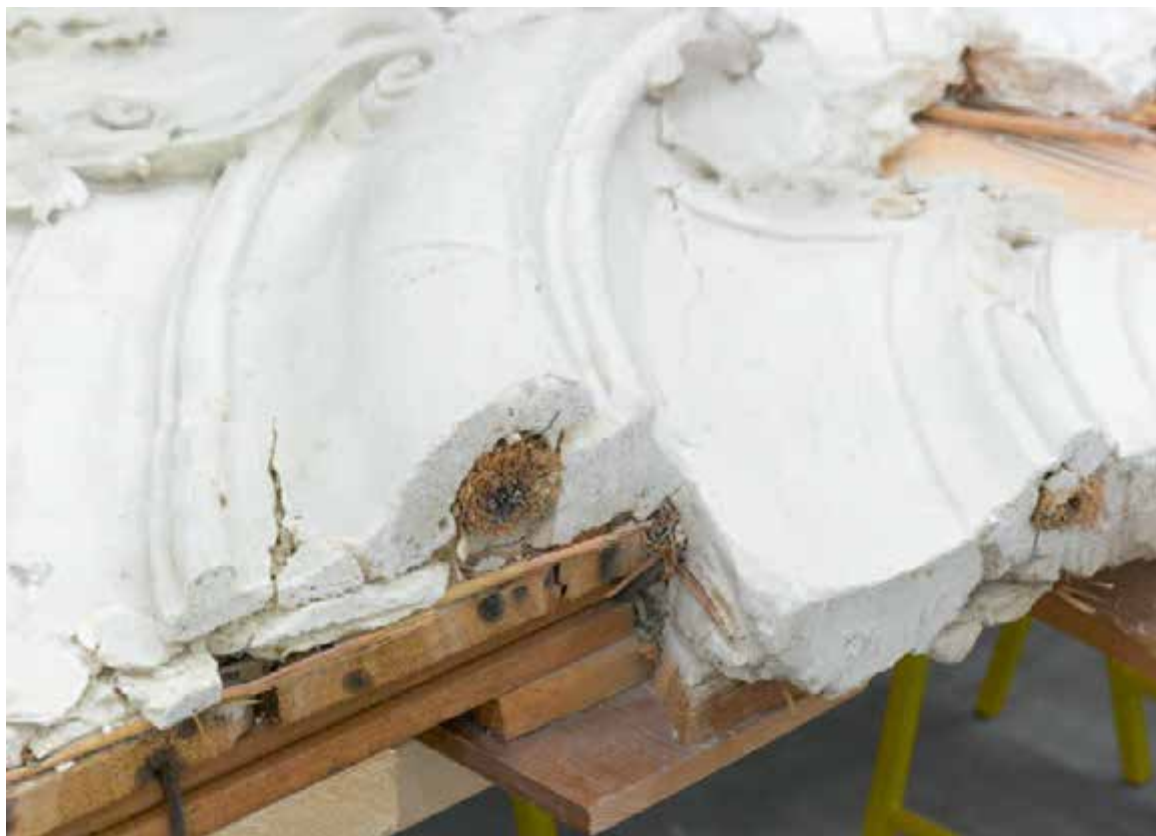
12. De dikkere en zwaardere lijsten van het plafond hebben een bundel rietstengels als kern (foto Rijksmuseum, R. Klein Gotink)

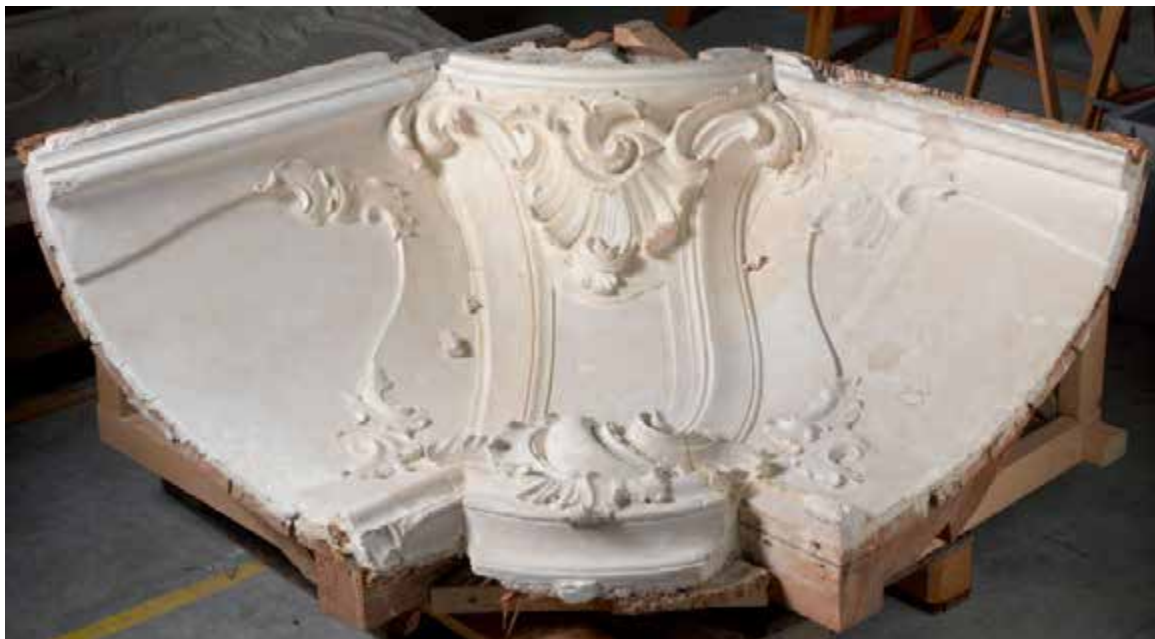
14. Het zwaarst beschadigde randornament van de Beuningkamer zoals dat na een opslag van decennia en diverse transporten uit de kisten tevoorschijn is gekomen (foto auteur)

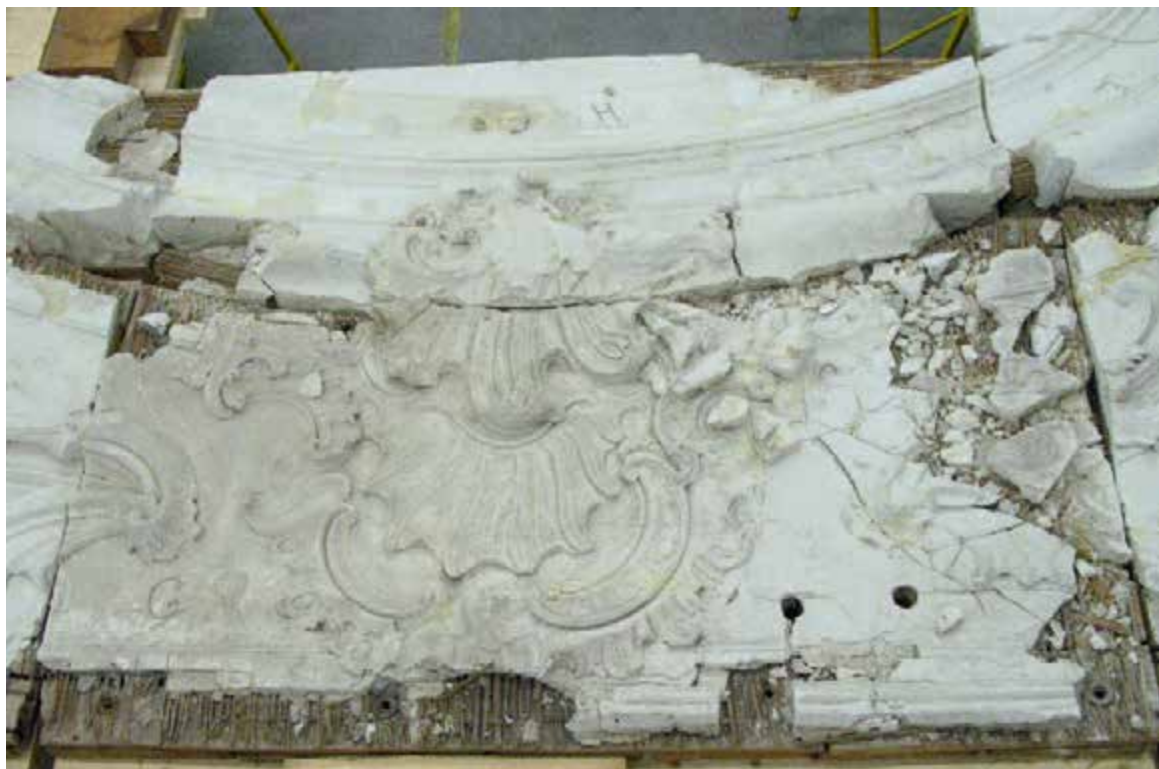
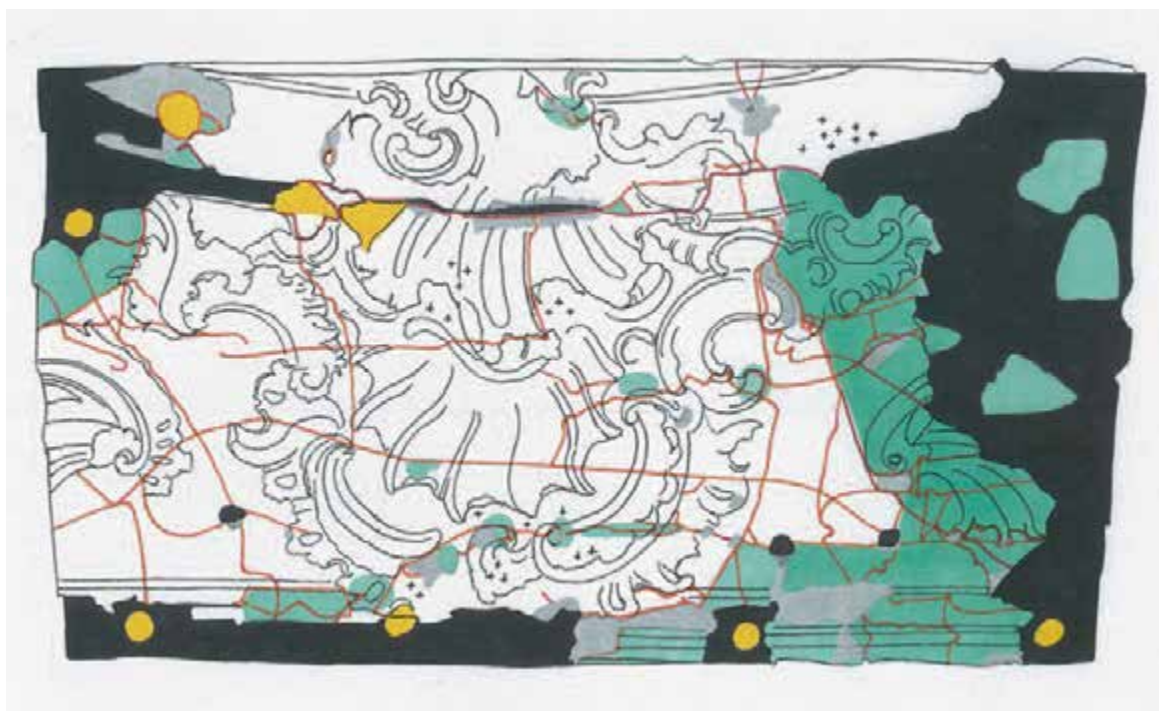
15. Opmetingstekening met aanduiding van de verschillende schades van een van de randornamenten van de Beuningkamer (tekening K. Keutgens)

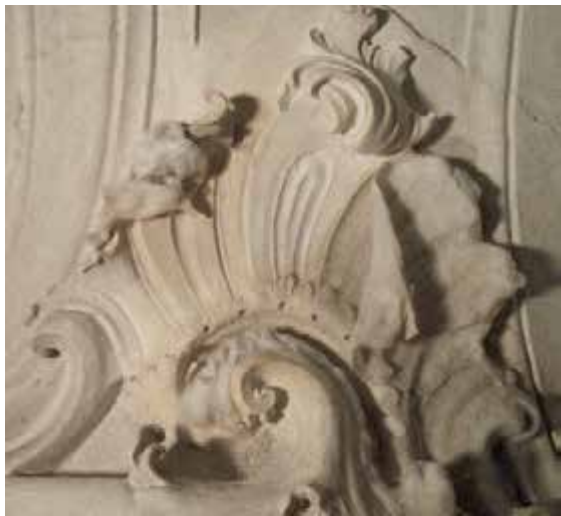
16. Een van de rocailles van het plafond van de Beuningkamer tijdens het schoonmaken en verwijderen van de latere overschilderingen (foto auteur)
