# STUC

**Kunst en  
Techniek**

Rijksdienst voor het Cultureel Erfgoed  
Uitgeverij Waanders

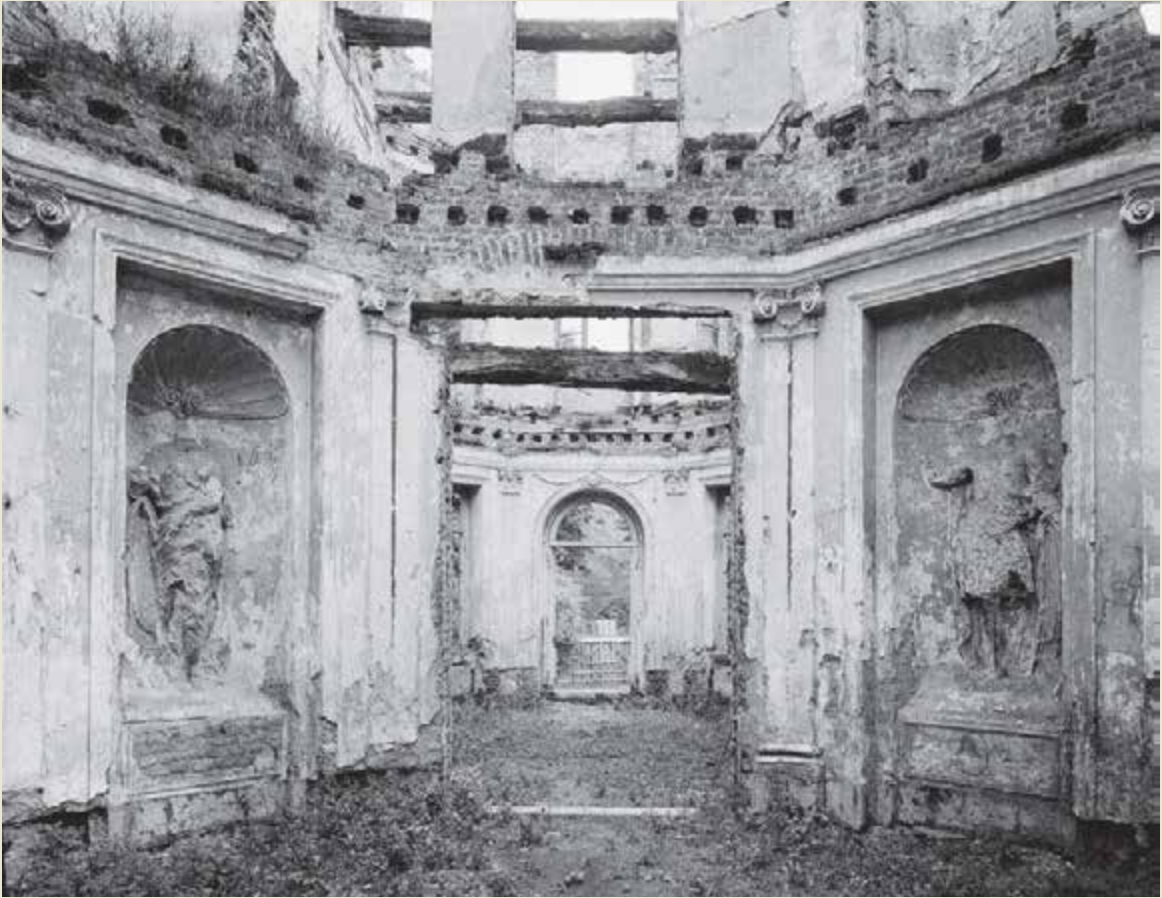
Obbicht, kasteel Obbicht. Overblijfsel van de uit 1780 daterende hal na de brand in 1954, gezien naar de achterzijde (foto RCE 1974)

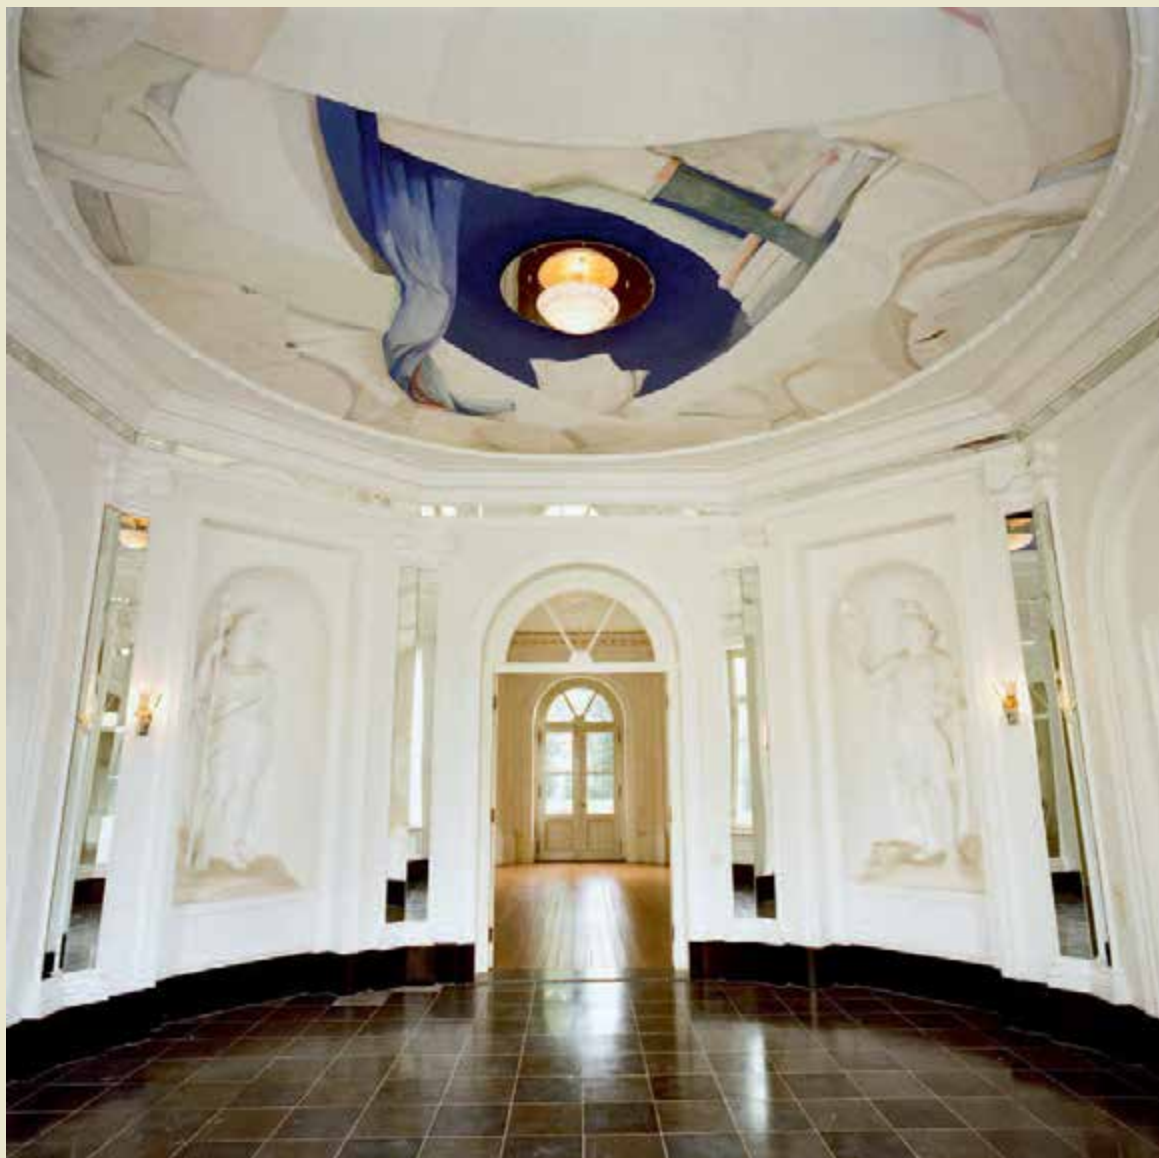
Obbicht, kasteel Obbicht. De hal na restauratie in 1988 met schilderijen van Huub Kurvers (foto RCE 1991)

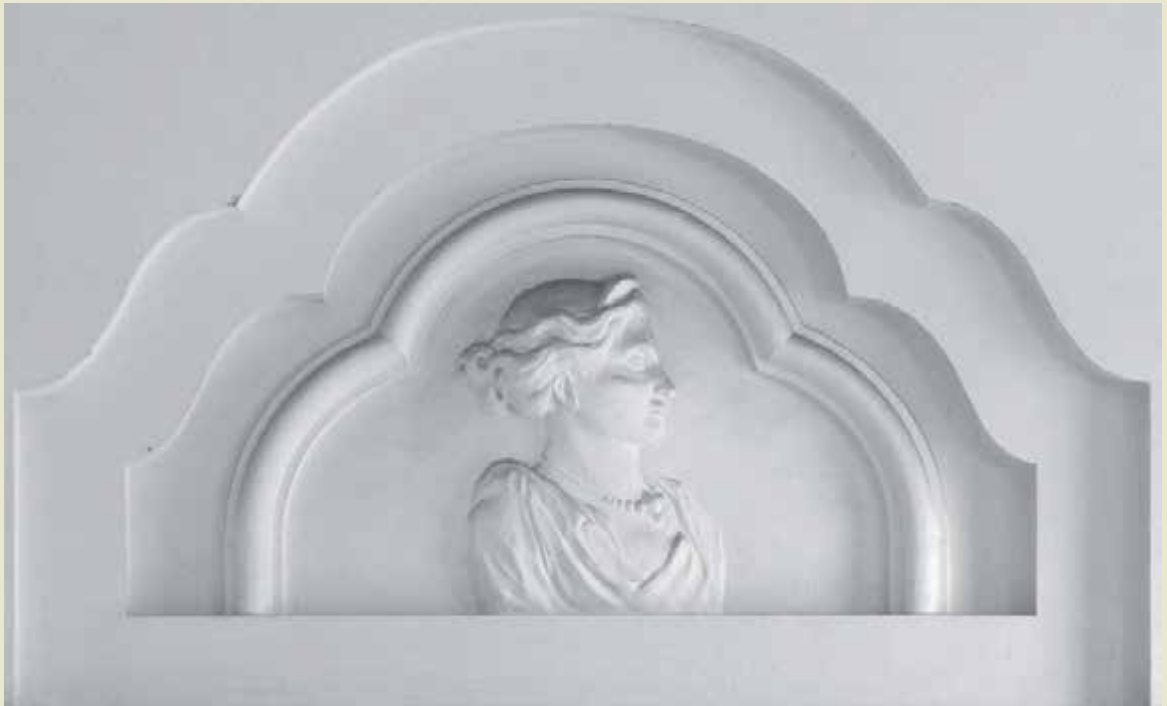
Velsen, huis Beeckestijn. Het gerestaureerde portretmedaillon door Ignatius van Logteren in de hal (foto RCE 2003)

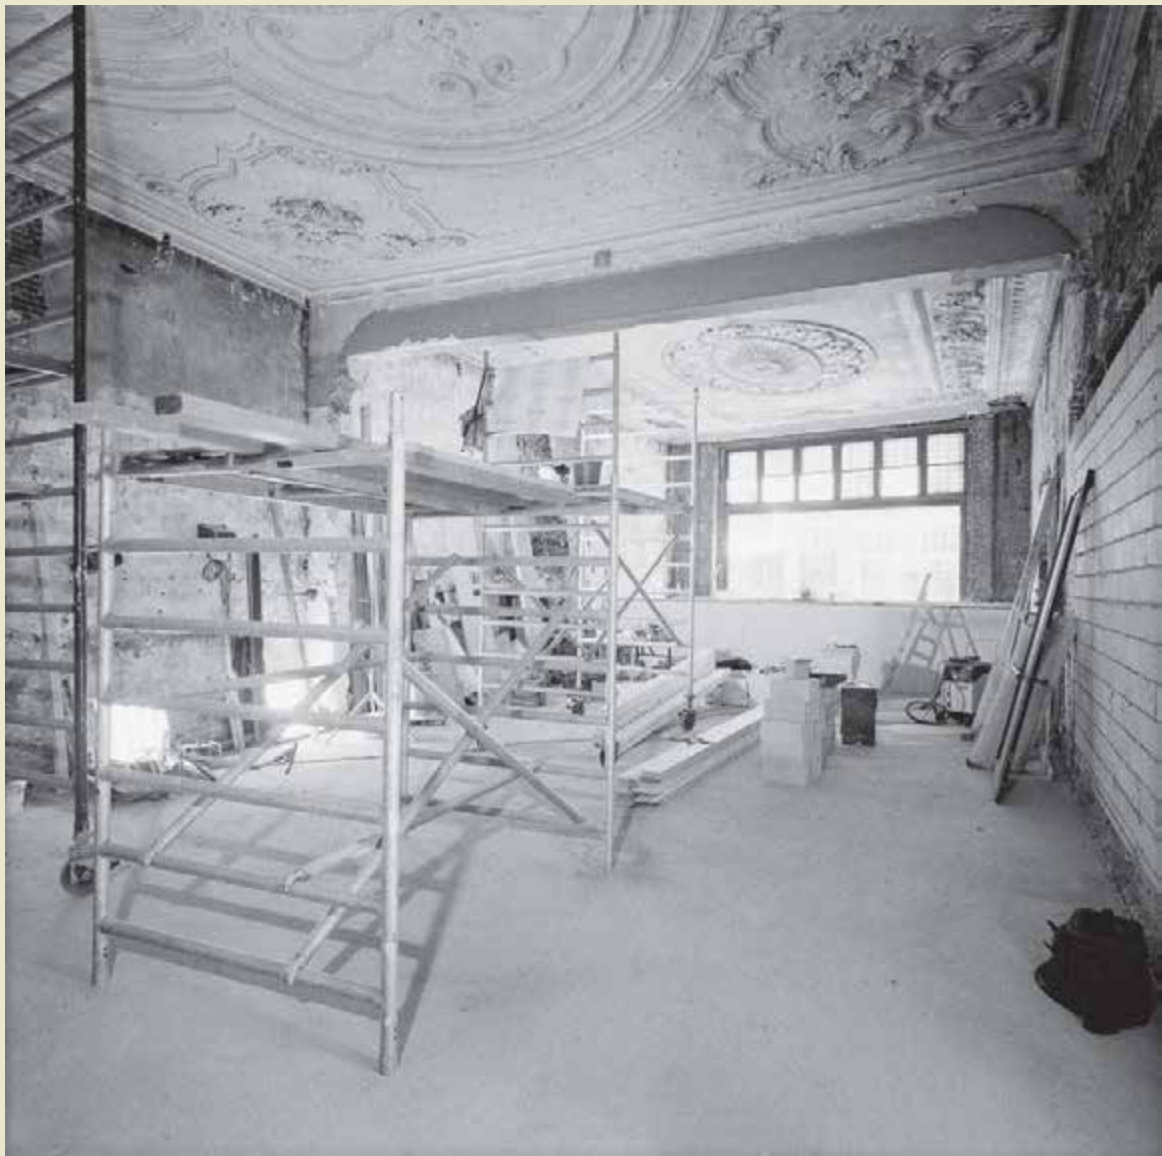
Leiden, Breestraat 31. De stucplafonds in de voormalige voor- en achterkamer uit 1742 tijdens restauratie (foto RCE 2000)

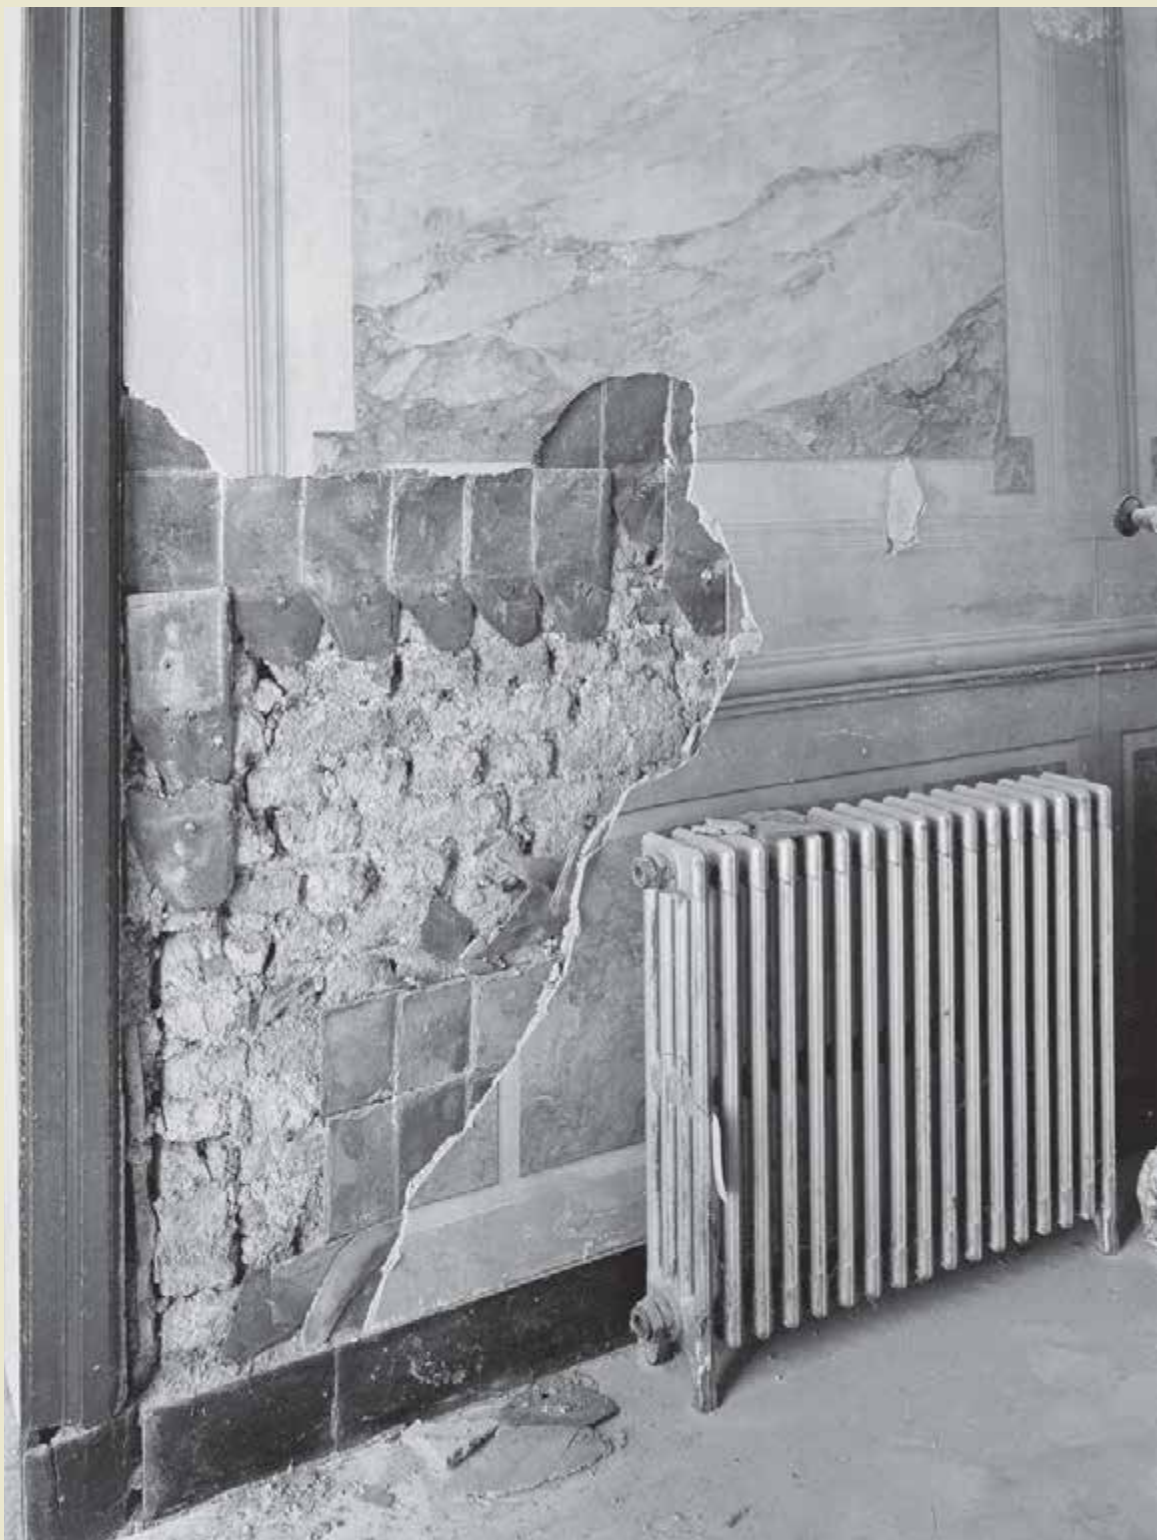
Maastricht, Klooster van de zusters Reparatricen. Achter het zwaar beschadigde pleisterwerk met een geschilderde marmerimitatie bleek een betegeling schuil te gaan (foto RCE 1974)

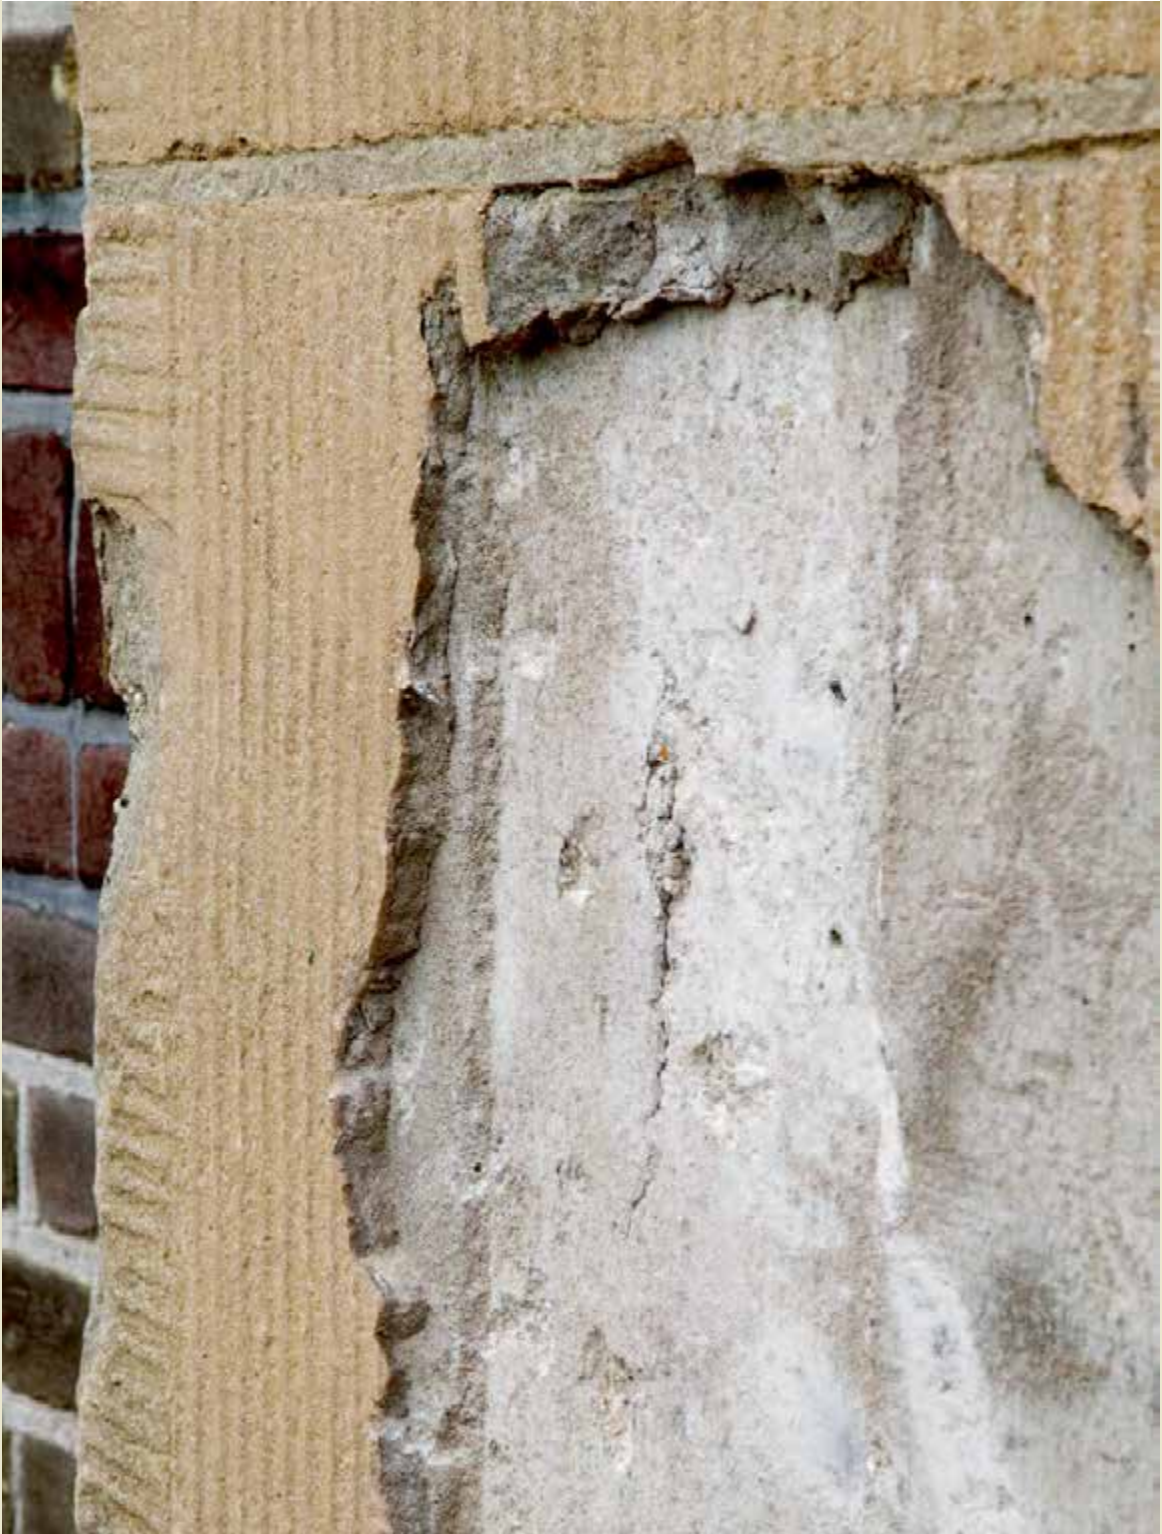
Rotterdam, Lloydstraat 30, Pakhuis Sint Jobsveem, gebouwd 1912-1914. Detail van het beschadigde cementgebonden buitenpleisterwerk met een imitatie vrijnslag (foto RCE 2005)

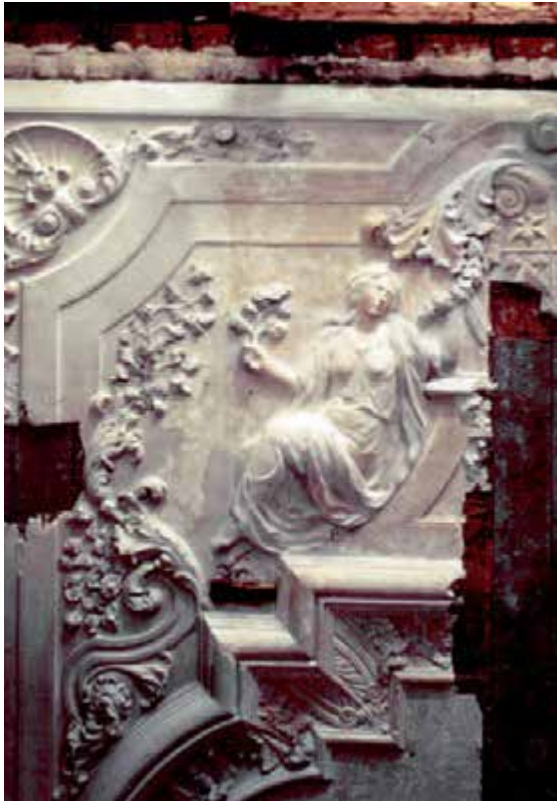
2. Bovenzijde van een stucplafond. Zichtbaar is het houten regelwerk waartegen het riet is bevestigd met daaromheen de stucmortel. Kasteel Amerongen (foto W. Freling)

Bij iedere reconstructie, aanvulling of reparatie wordt eerst onderzocht hoe het pleistersysteem op wanden, plafonds en gevels is opgebouwd en welke materialen hiervoor zijn gebruikt. Traditioneel bestaat een stucplafond uit een constructieve, meestal houten ondergrond, een pleisterdrager, een aantal stuclagen en een of meerdere afwerklagen. Wand en bestaan uit steenachtige materialen, hout of soms riet – de zogeheten Brabantse wanden – en een aantal stuclagen. Als pleisterdrager komen we tegen: (houten) rinkellatjes, riet (afb. 2), steengaas, ribbenstrekmetaal en moderne pleisterdragers, zoals stucanet en gipsplaten.

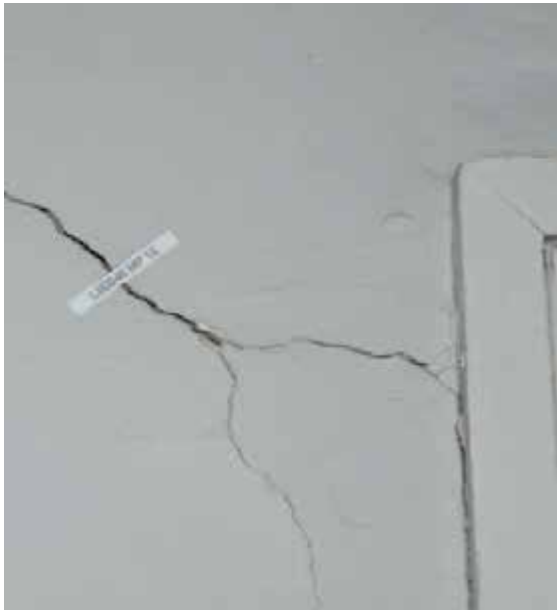
## 6. Gescheurde stuc laag met scheurmeter (foto RCE, E. Koldewey)

Bij scheuren moet eerst worden vastgesteld of deze stabiel zijn of dat ze nog bewegen door weersinvloeden, trillingen of nog niet uitgewerkte verzakkingen. Dit kan op eenvoudige wijze worden vastgesteld door het plaatsen van scheurmeters (afb. 6). Dat kunnen eenvoudige detectiestrookjes zijn van puur gips, zeer dunne glazen breekplaatjes, of afleesbare vlakke scheurmeters met een schaal aanduiding. Voor scheuren in hoeken zijn er hoekscheurmeters en ook voor bewegingen haaks op het vlak zijn meetsystemen beschikbaar. Door een van deze detectiesystemen over de scheur heen te plakken of te plaatsen kan worden vastgesteld of de scheur in een bepaalde tijdsperiode nog beweegt. Als dat het geval is, zal de gipsen detectiestrook of het detectieplaatje zijn gescheurd of zijn de afleesbare scheurmeters verschoven. Tegenwoordig zijn hiervoor ook digitale scheurmeters beschikbaar.<sup>6</sup> Blijken de scheuren niet stabiel te zijn

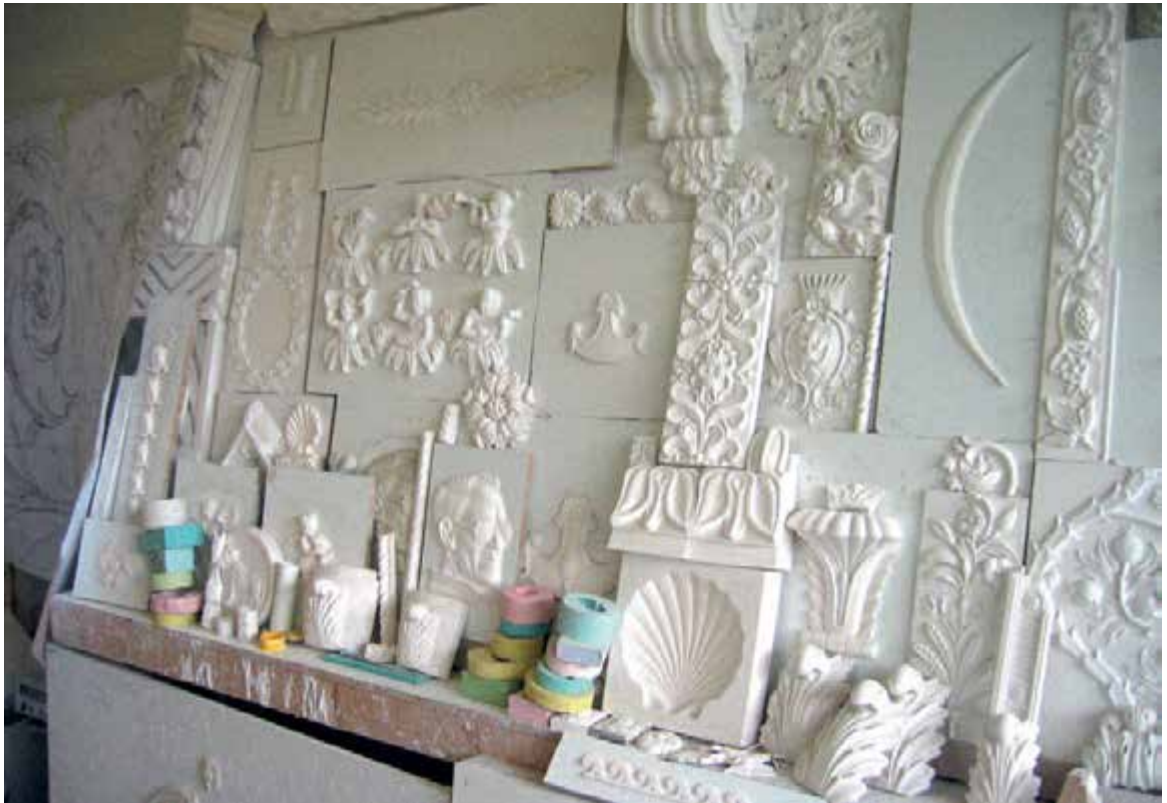
9. Een kleine greep uit de rijke verzameling gietmallen van de Engelse firma Stevensons Norwich (foto W. Freling)

Is de mal eenmaal gemaakt, dan kunnen hiermee de nieuwe ornamenten worden afgegoten (afb. 9). Na de nabewerking kunnen deze op het plafond worden aangebracht. Het vastzetten gebeurt door ze met gipsspecie vast te plakken. Grote en zware ornamenten

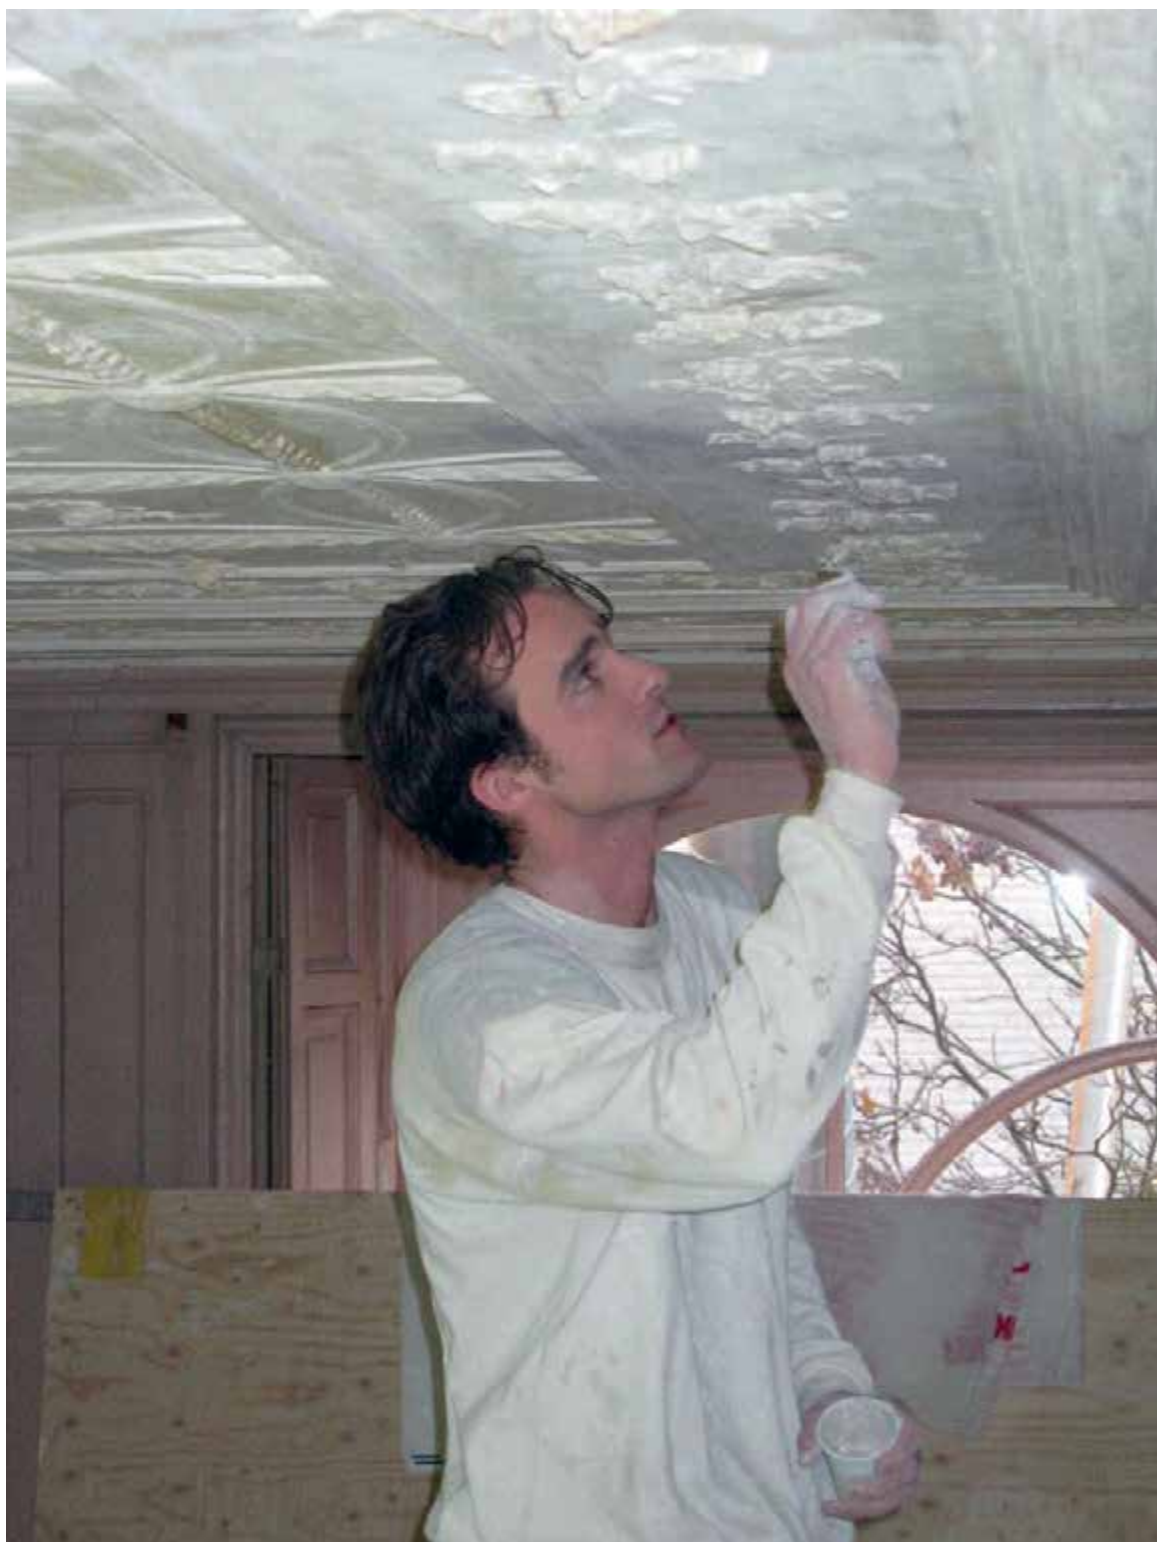
12. De stukadoor legt de laatste hand aan de restauratie van een bijzonder stucplafond uit 1788 naar ontwerp van de Engelse architect James Wyatt. Leiden, Rapenburg 19 (foto W. Freling)

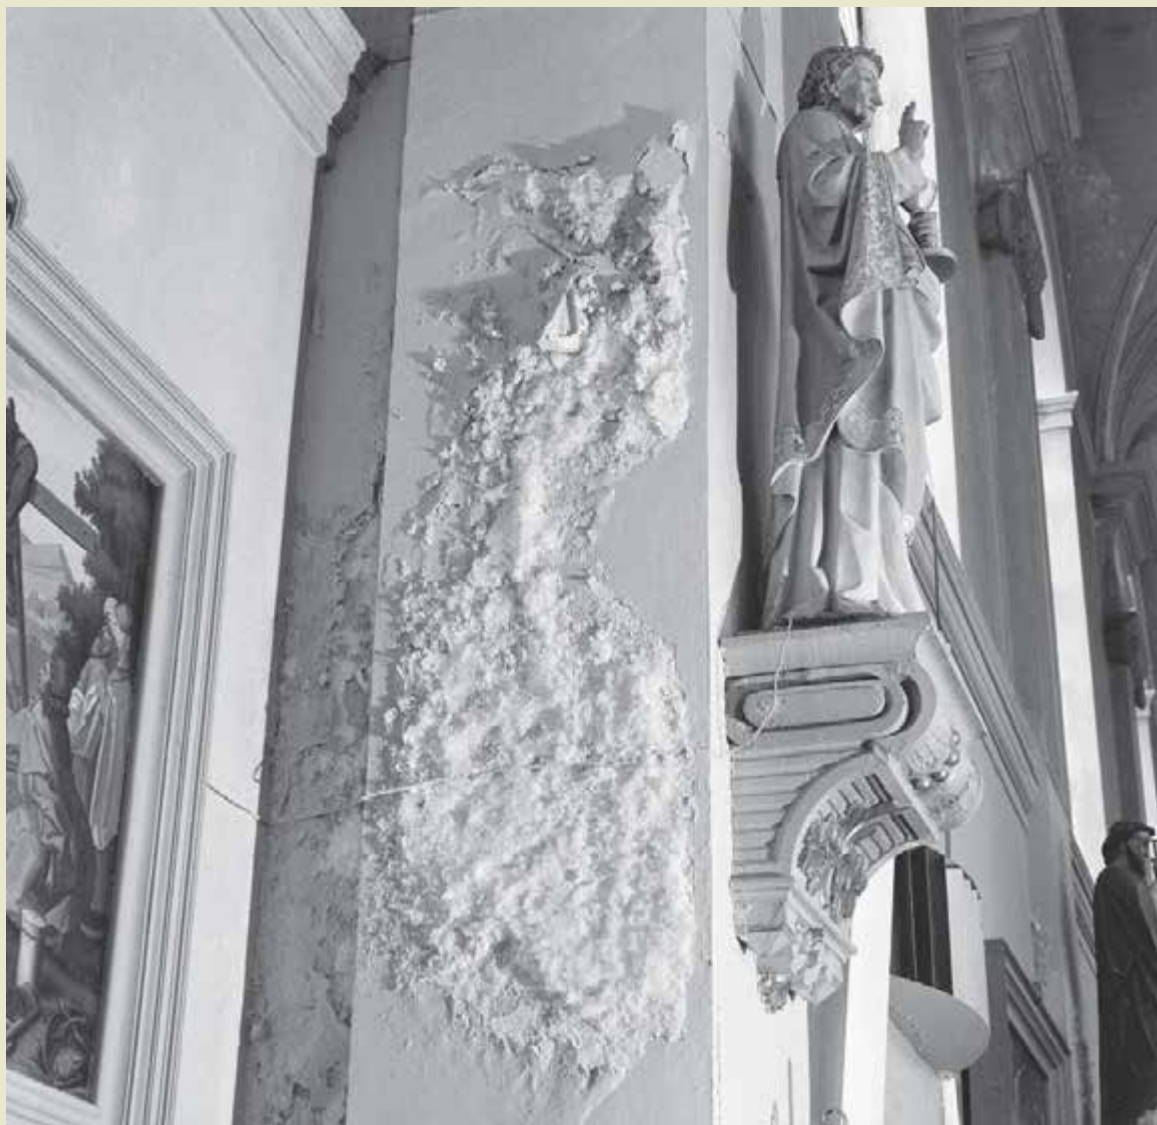
Westwoud, Rooms-katholieke Kerk, 1849-1851. Kristallisatie van bouwschadelijke zouten leidt tot verpulvering van de pleisterlaag en het eraf drukken van de verf (foto RCE 1983)

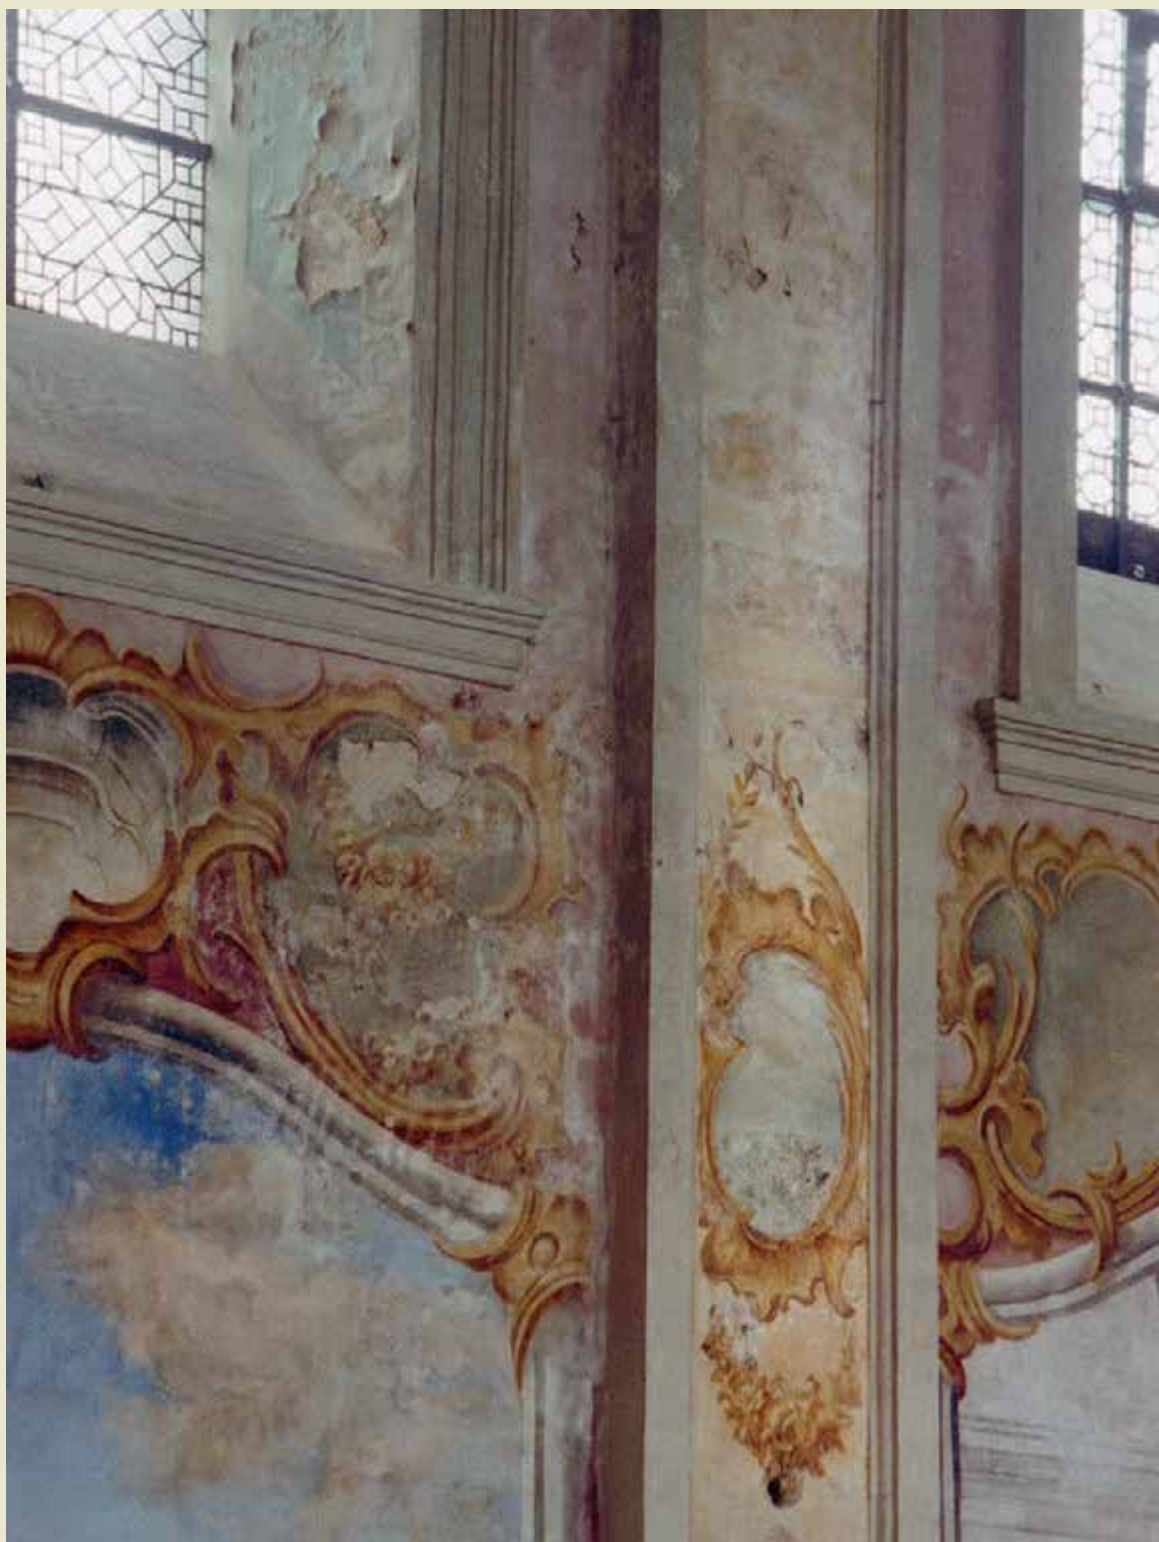
Houthem (Sint Gerlach), St. Gerlachuskerk. Schade door vocht aan de muurschilderingen die in 1872 zijn aangebracht over de schildering van J.A. Schöpf uit 1751 (foto RCE 1987)

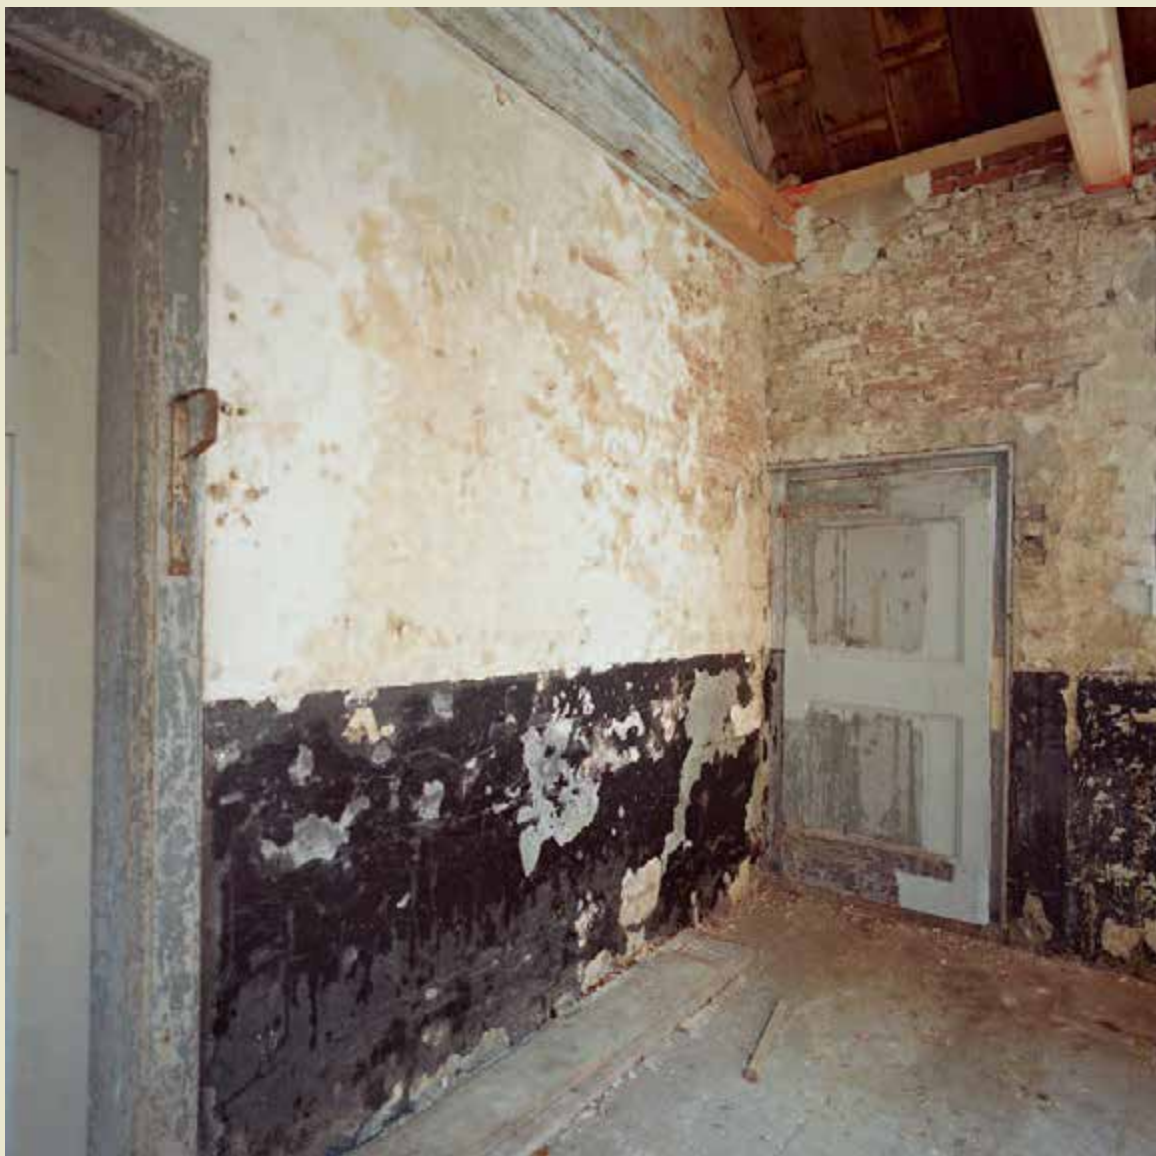
Veenhuizen, Oude Norgerweg 3. Beschadigd interieur met geschilderde lambrisering in het voormalige stoomgebouw van de katoenspinnerij 'Het Stoom' (foto RCE 2005)

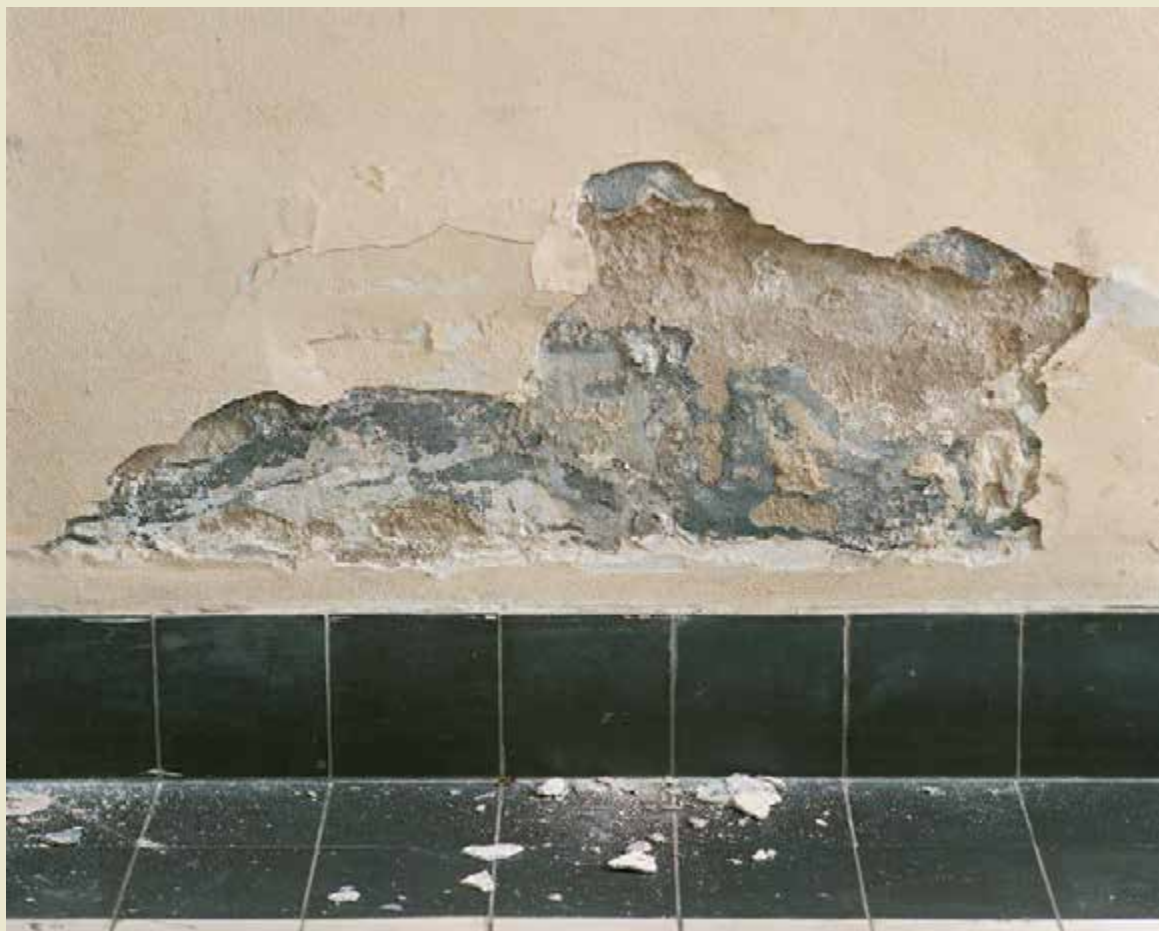
Veenhuizen, Hospitaallaan 6, hospitaal 'Vertrouw op God' uit 1893. Schade aan de afwerklaag boven de plint, vermoedelijk als gevolg van optrekkend vocht (foto RCE 2006)

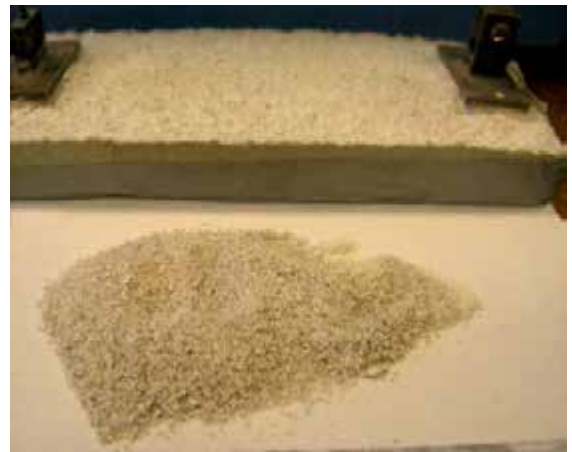
3. Afzanden van de buitenste laag van de kalk-cement-zand-pleister aan het eind van het experiment: na vijf cycli kunnen enkele millimeters van de pleisterlaag worden weggeveegd (foto B. Lubelli)

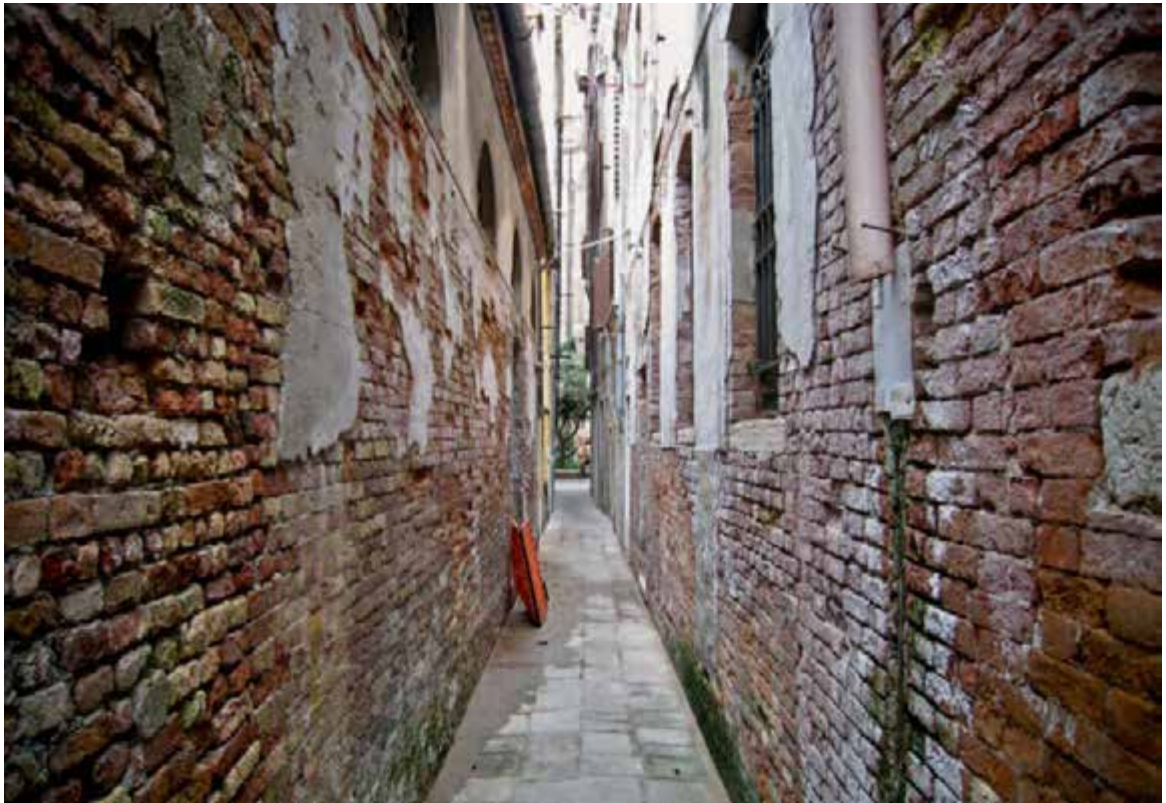
*7. Schade aan pleisterlaag en onderliggend metselwerk in een situatie met een hoge zoutbelasting (Venetië)*

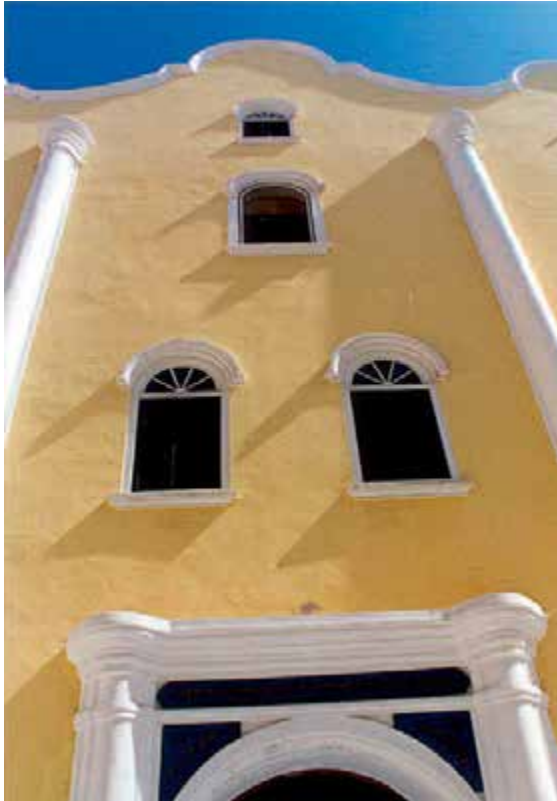
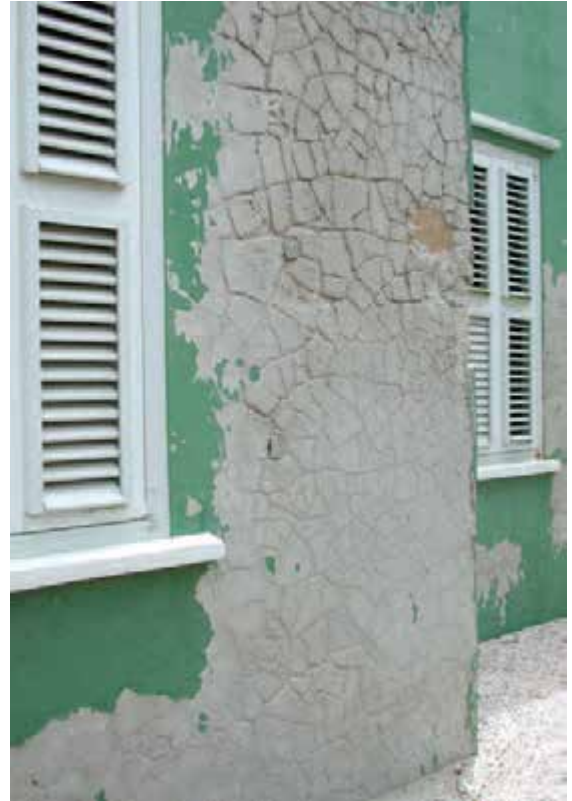
8a-b. Toepassing van eenzelfde pleistersysteem in twee vergelijkbare situaties met groot verschil in schade-ontwikkeling: a) na 8 jaar geen schade zichtbaar; b) na 2 jaar sterke mate van schade (foto's R. van Hees)

Een hoge porositeit (> 25%) betekent dat het ondergrondmateriaal in principe veel zouten kan bevatten. Is het merendeel van die poriën bovendien grof (> 10 µ), dat wil zeggen grover dan het merendeel van de poriën die in de meeste pleistermortels voorkomen, dan zal de pleistermortel relatief gemakkelijk en snel veel zouten aan de ondergrond onttrekken. Daardoor ontstaat een hoge zoutbelasting in de pleisterlaag, zoals bleek uit de NMR-scan opnamen (afb. 5). Een voorbeeld hoe een en ander in de praktijk kan uitwerken is te zien in afbeelding 8a-b. Hier werd een bepaald pleistersysteem, na een succes-

volle toepassing op een gevel met een hoge vocht- en zoutbelasting met optrekkend vocht (afb. 8a) ook toegepast op een andere, ogenschijnlijk vergelijkbare gevel (fig. 8b). In beide gevallen was sprake van overeenkomstige randvoorwaarden als optrekkend vocht en een hoge vocht- en zoutbelasting. Na het ontstaan van deze schade werden beide gevels nog eens grondig onderzocht. Hierbij kwam aan het licht dat het verschil zit in het type ondergrond: de gele gevel bleek gemaakt te zijn van een voornamelijk fijn-poreus materiaal, de groene gevel van een voornamelijk grof-poreus materiaal. De grof-poreuze ondergrond (situatie in afb. 8b) leidde tot een extreme belasting, terwijl de belasting in de situatie van afbeelding 8a als gemiddeld kan worden beschouwd.

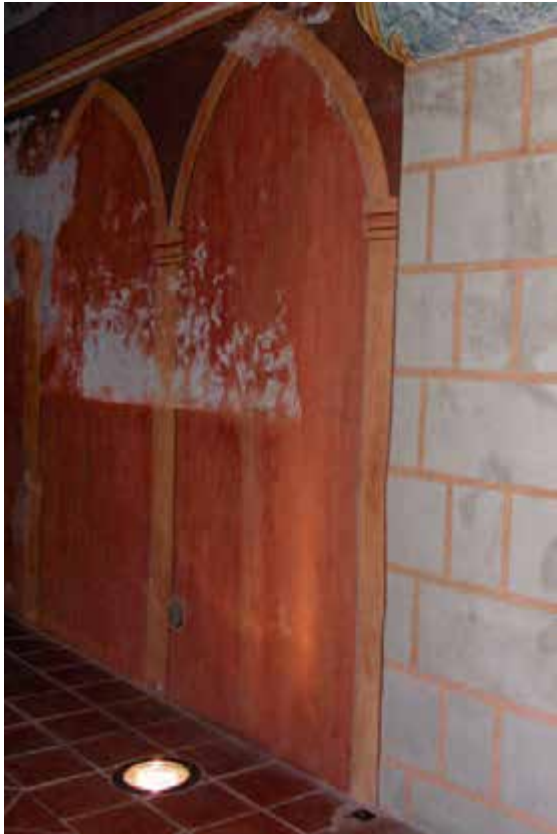
9. Toepassing van een pleister waarbij het transport van vocht en zouten wordt belemmerd, met schade in de erboven gelegen zone tot gevolg (foto R. van Hees)

acceptabel, dan komen de snel (type 1) en traag (type 2) transporterende pleisters ook in aanmerking. Is er een continue vochtbron van binnenuit aanwezig, c.q. via de achterliggende muurconstructie zoals optrekkend vocht, dan is een bijkomend risico van de niet-transporterende systemen (type 3, 4 en 5), dat het vocht- en zoutprobleem naar een hogere zone verplaatst wordt (afb. 9). In het hier getoonde voorbeeld belemmert het over de onderste 1,20 m aangebrachte nieuwe pleistersysteem de verdamping aan het muuroppervlak in sterke mate. Als gevolg van het niet-onderkennen van de aanwezigheid van optrekkend vocht in de muur zijn zouten op een hoger niveau afgezet. Dit heeft vervolgens

tot schade geleid aan de nog oorspronkelijke muurafwerking boven de vervangen zone.

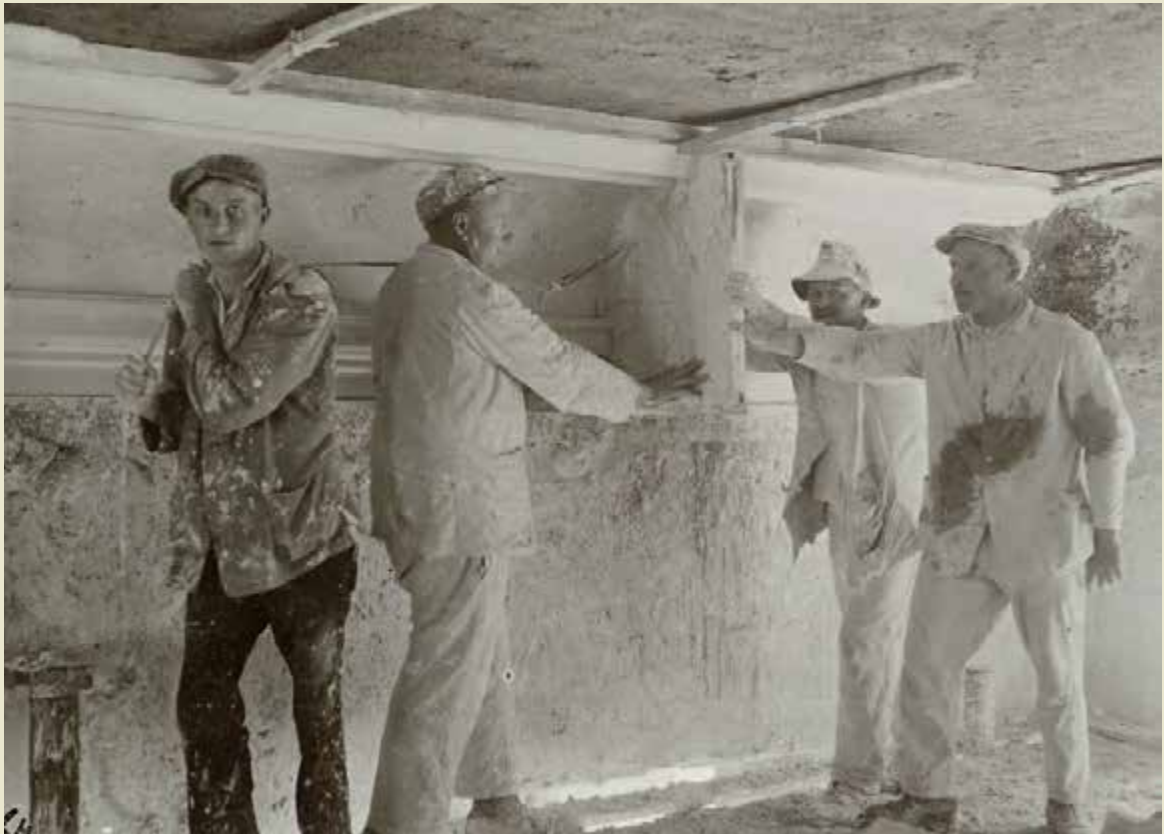
Hoensbroek, kasteel Hoensbroek. Het 'trekken' van het studijstwerk in de grote zaal van de westvleugel, omstreeks 1940 (foto RCE)
