# STUC

**Kunst en  
Techniek**

Rijksdienst voor het Cultureel Erfgoed  
Uitgeverij Waanders

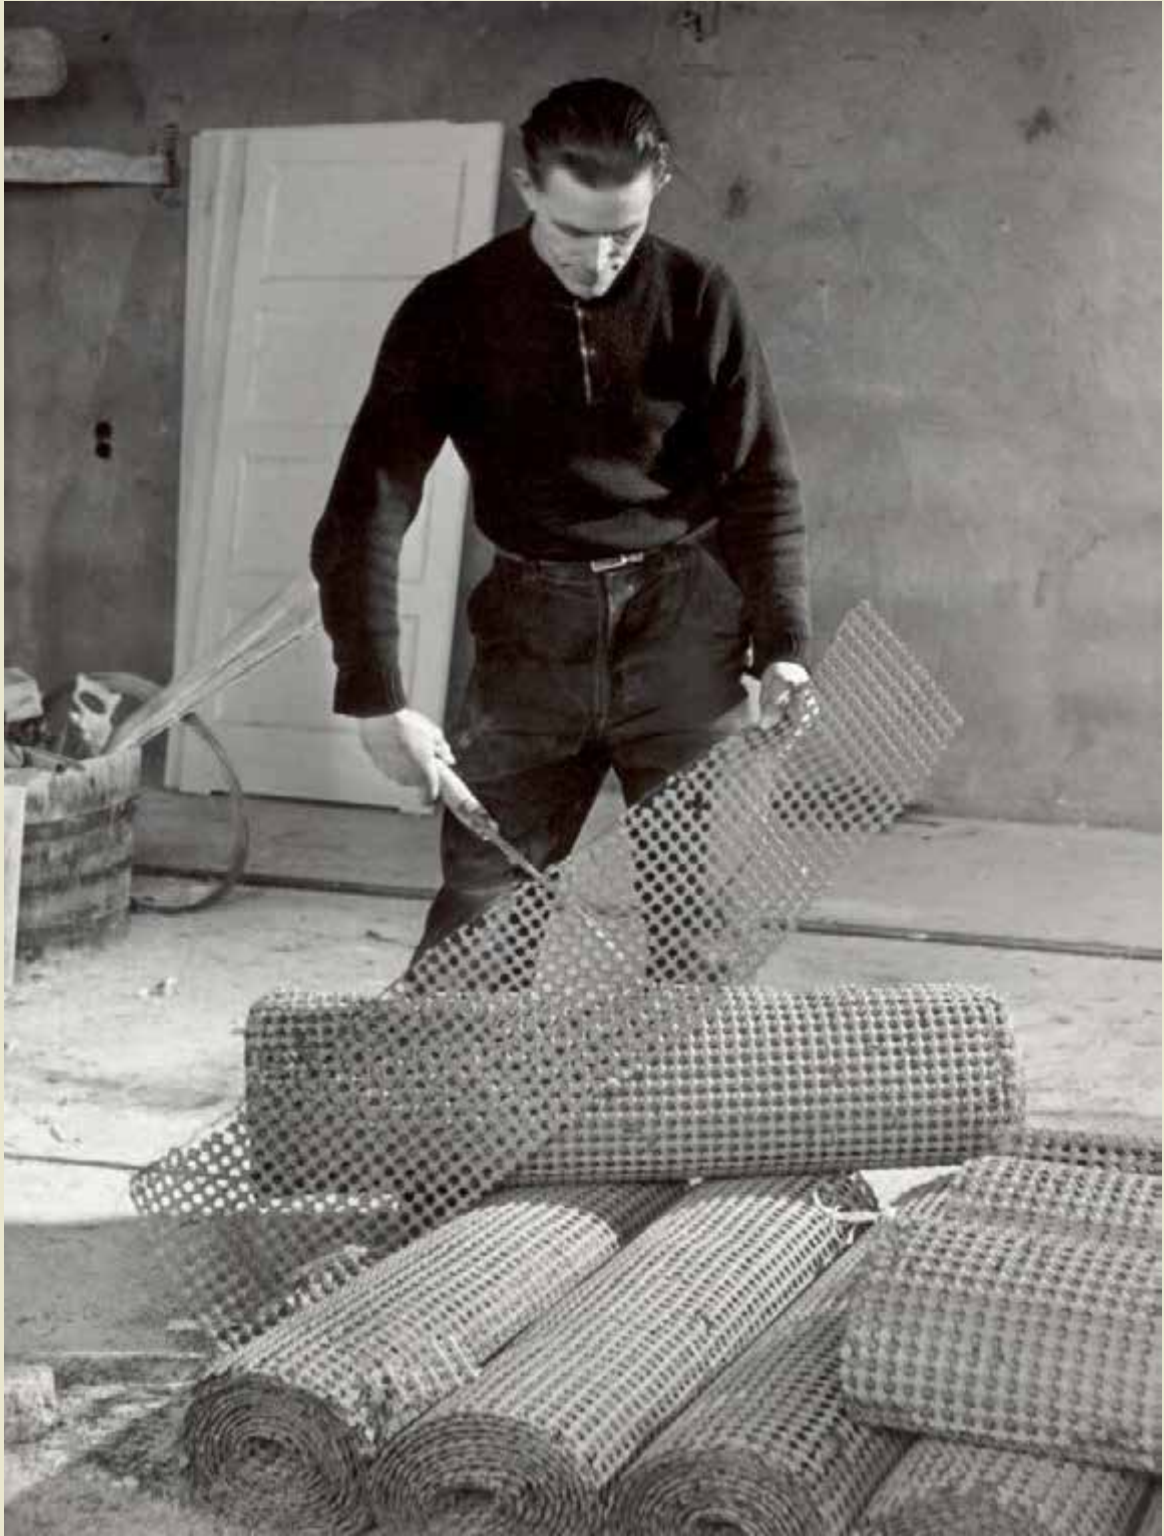
Een stukadoor bezig met het knippen van steengaas (Spaarnestad Fotoarchief 1953)

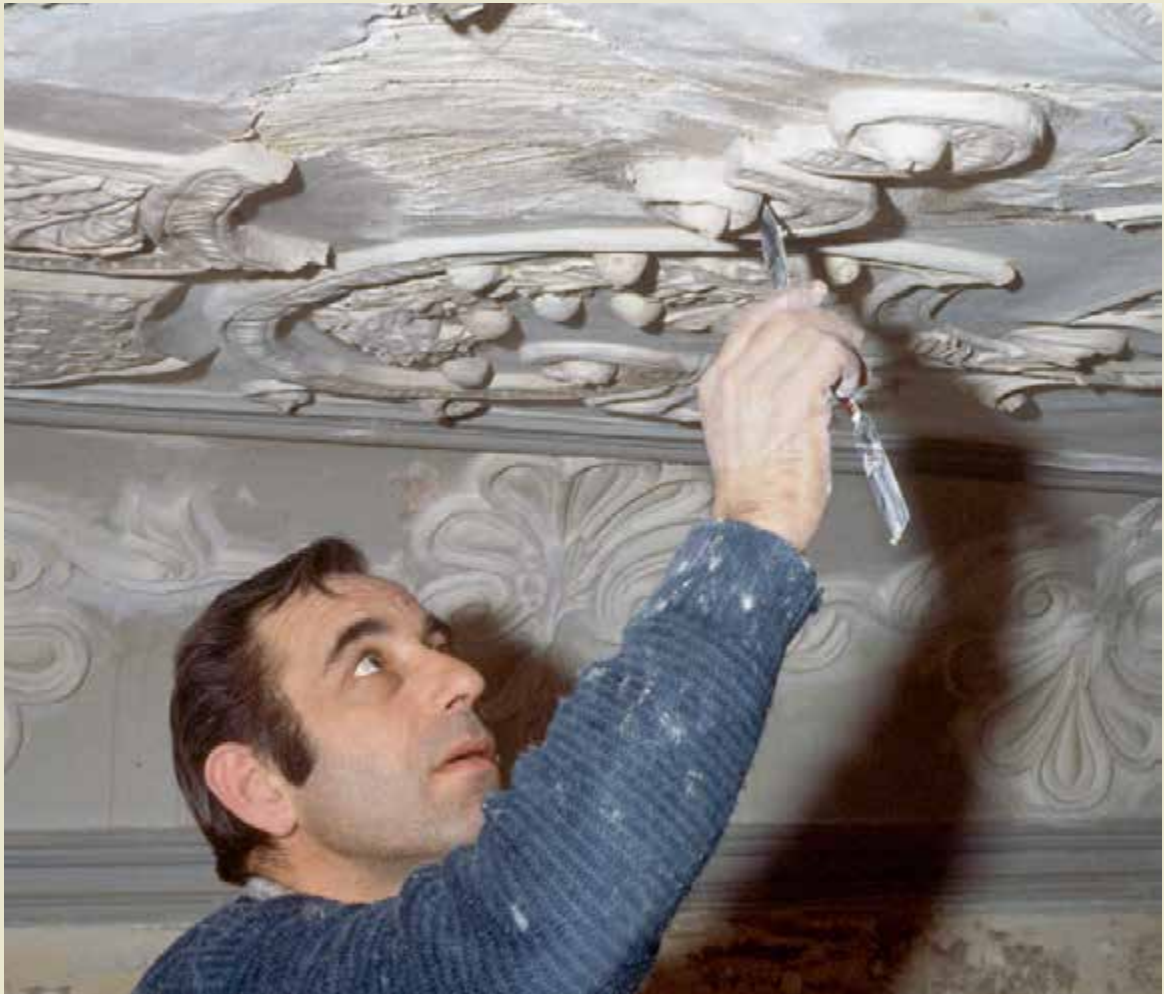
Stukadoor bezig met het dichten van naden tussen de gipsplaten (Spaarnestad Fotoarchief 1980)

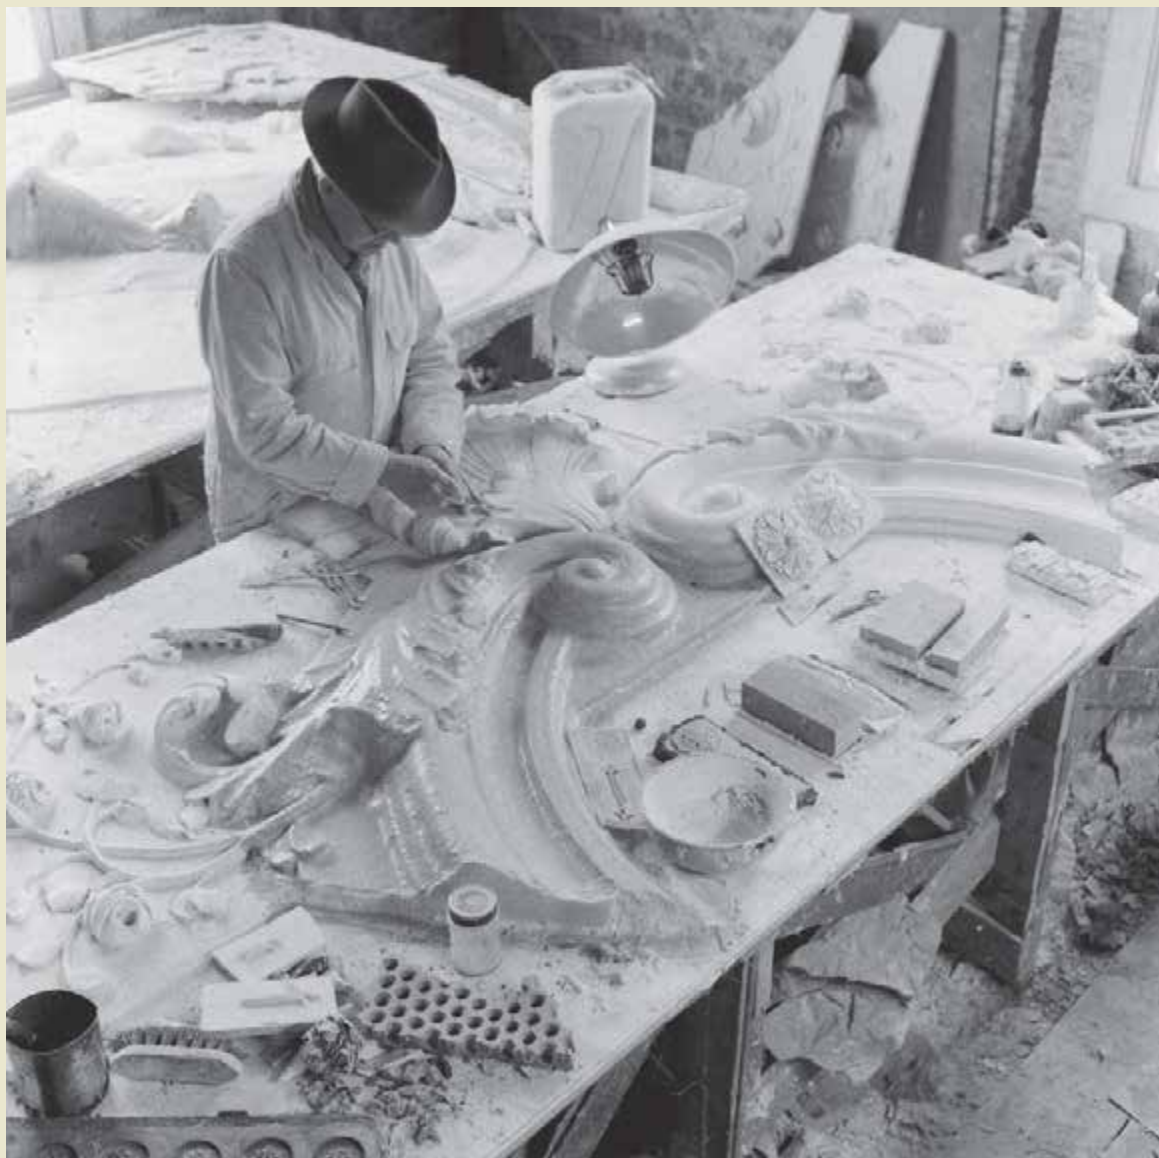
Velsen, huis Beekestijn. Om het beschadigde stucwerk te kunnen herstellen worden de ontbrekende delen op de werkbank bijgemaakt (foto RCE 1965)

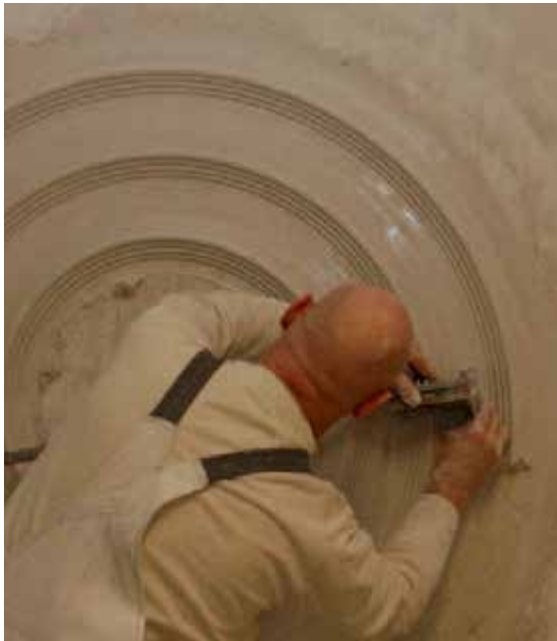
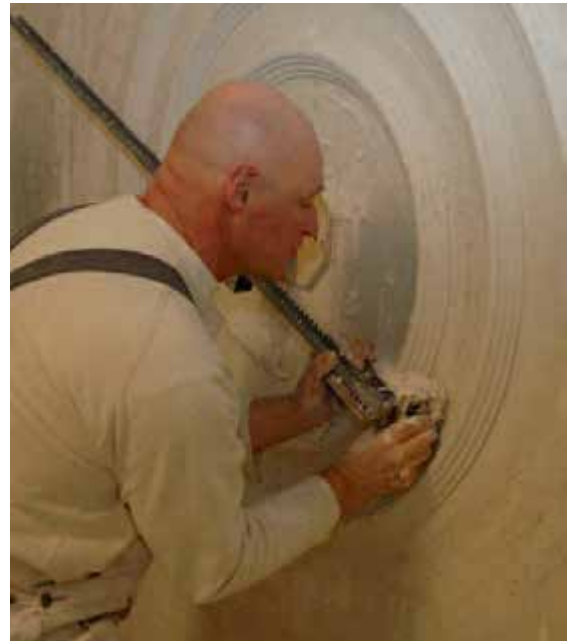
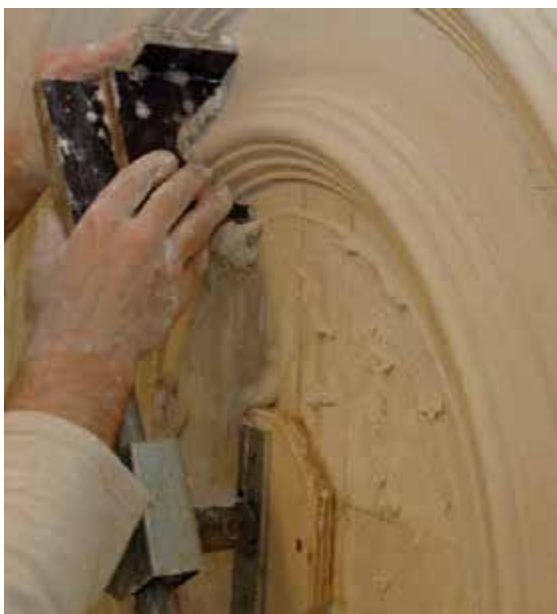
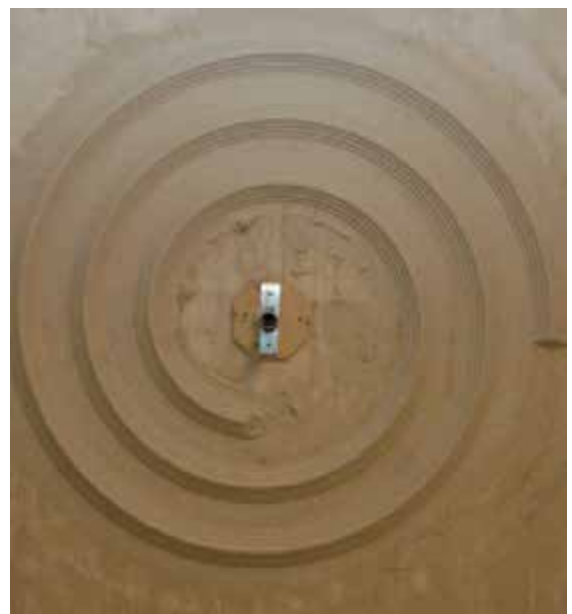
3a-d. Een ogenschijnlijk simpele vorm van een spiraal vraagt om veel vakmanschap: het idee, de wijze van uitvoering samen met opperste concentratie en precisie (foto opleidingsinstituut Savantis)

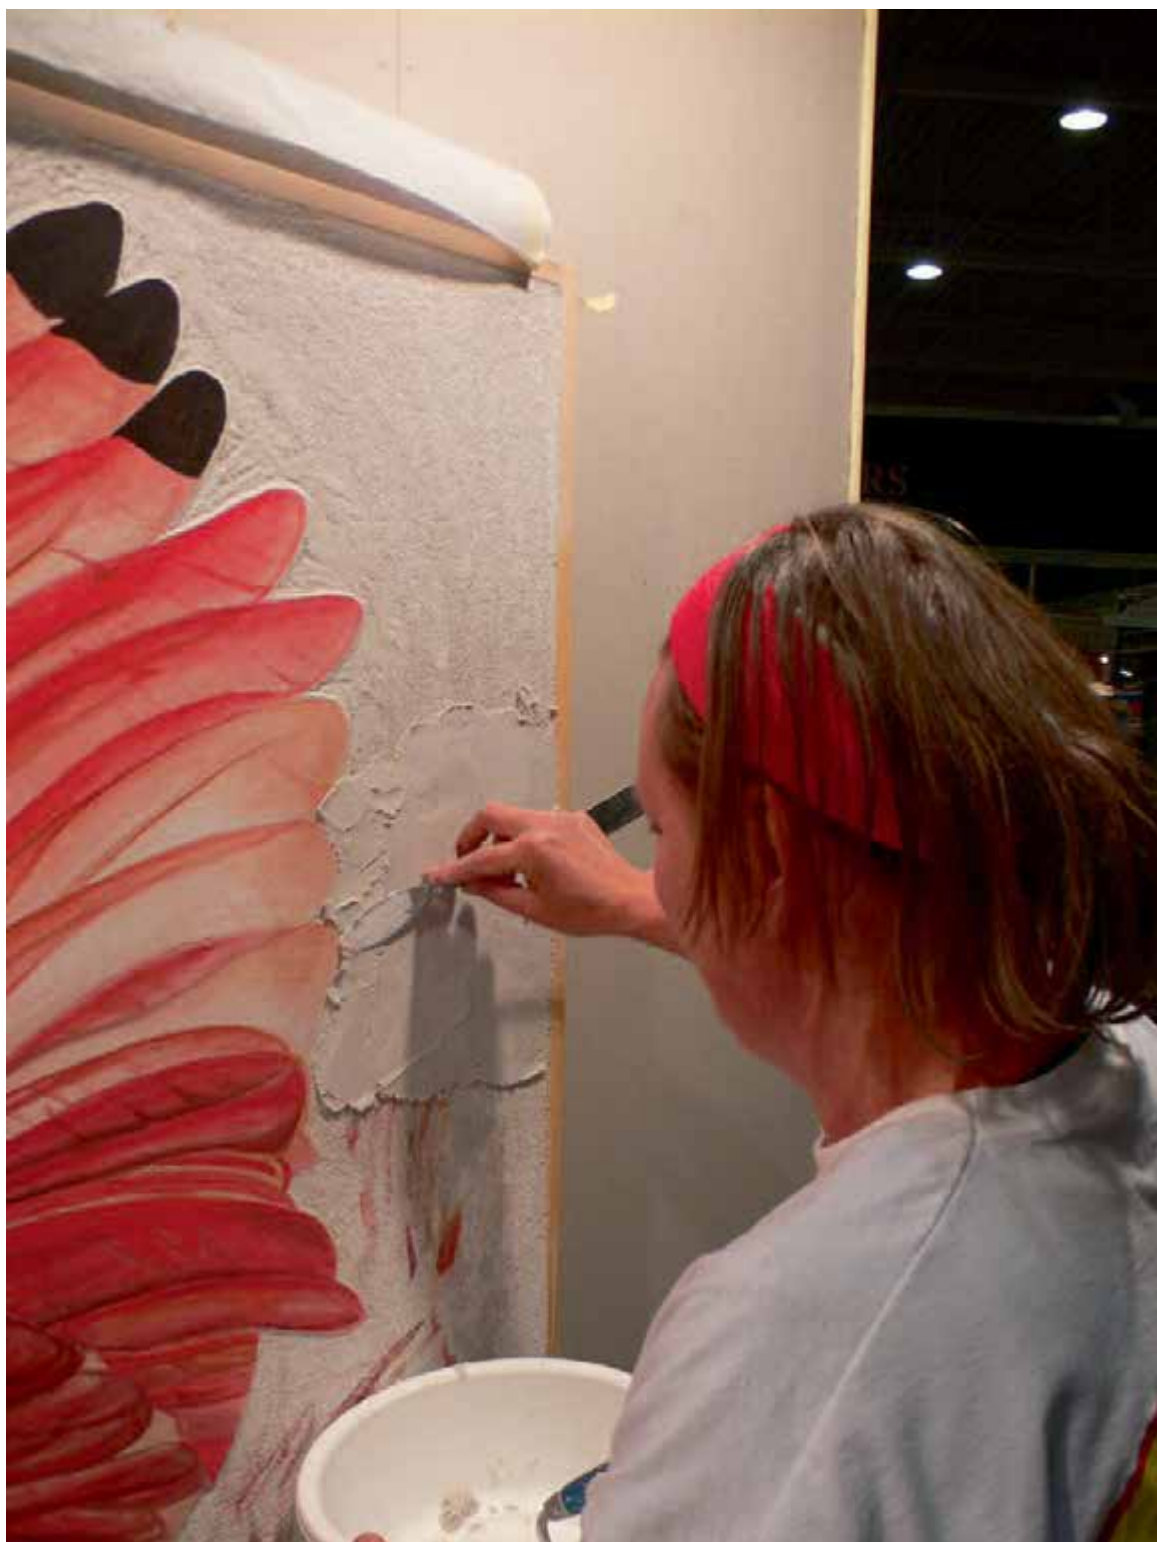
6. Na voltooiing van de fresco worden de randen rondom de schildering schoongemaakt en van een dunne witte pleisterlaag voorzien (foto opleidingsinstituut Savantis)

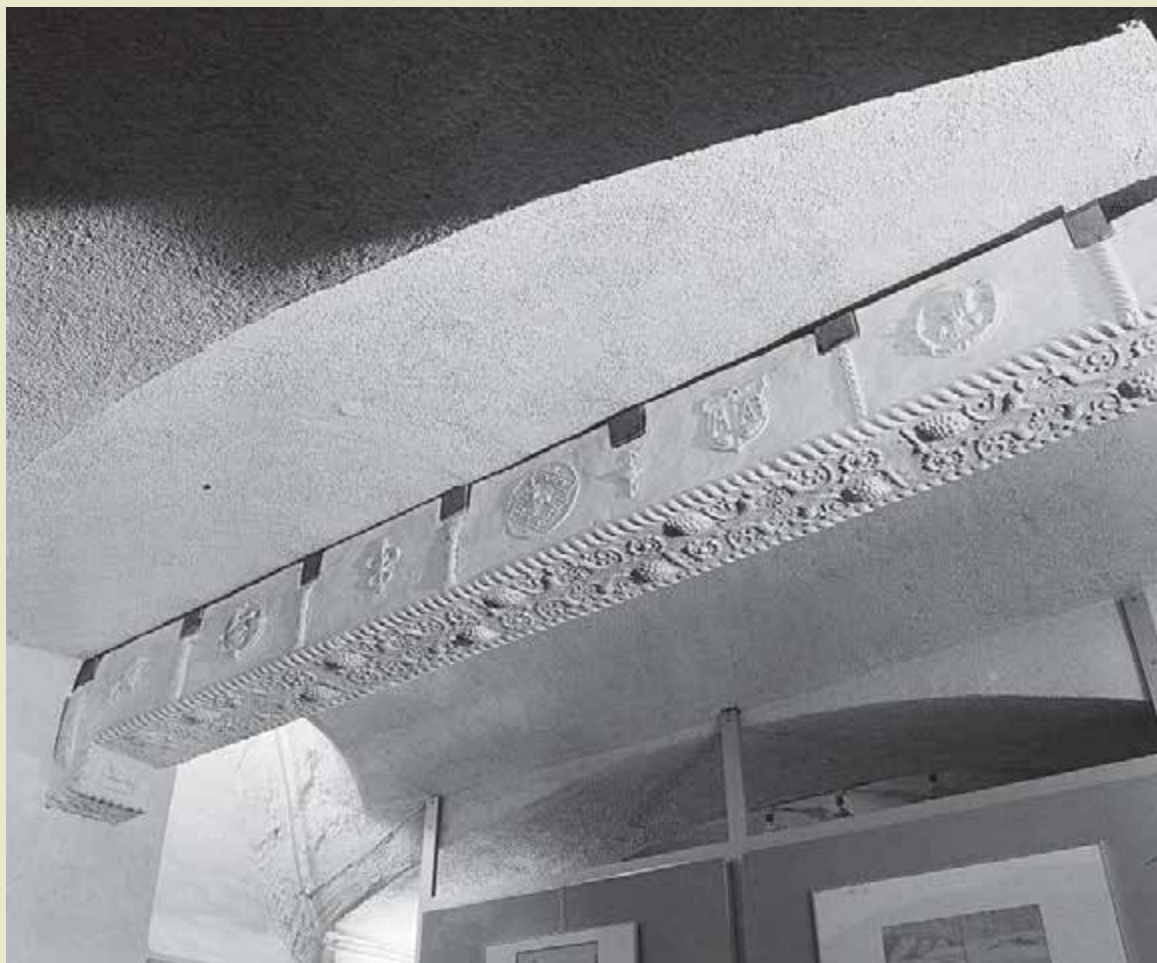
Deventer, Historisch Museum De Waag. Rijk gedecoreerde, met leemstuc omstuukte balk afkomstig uit een huis aan het Bergkerkhof, midden zestiende eeuw (foto RCE 1989)

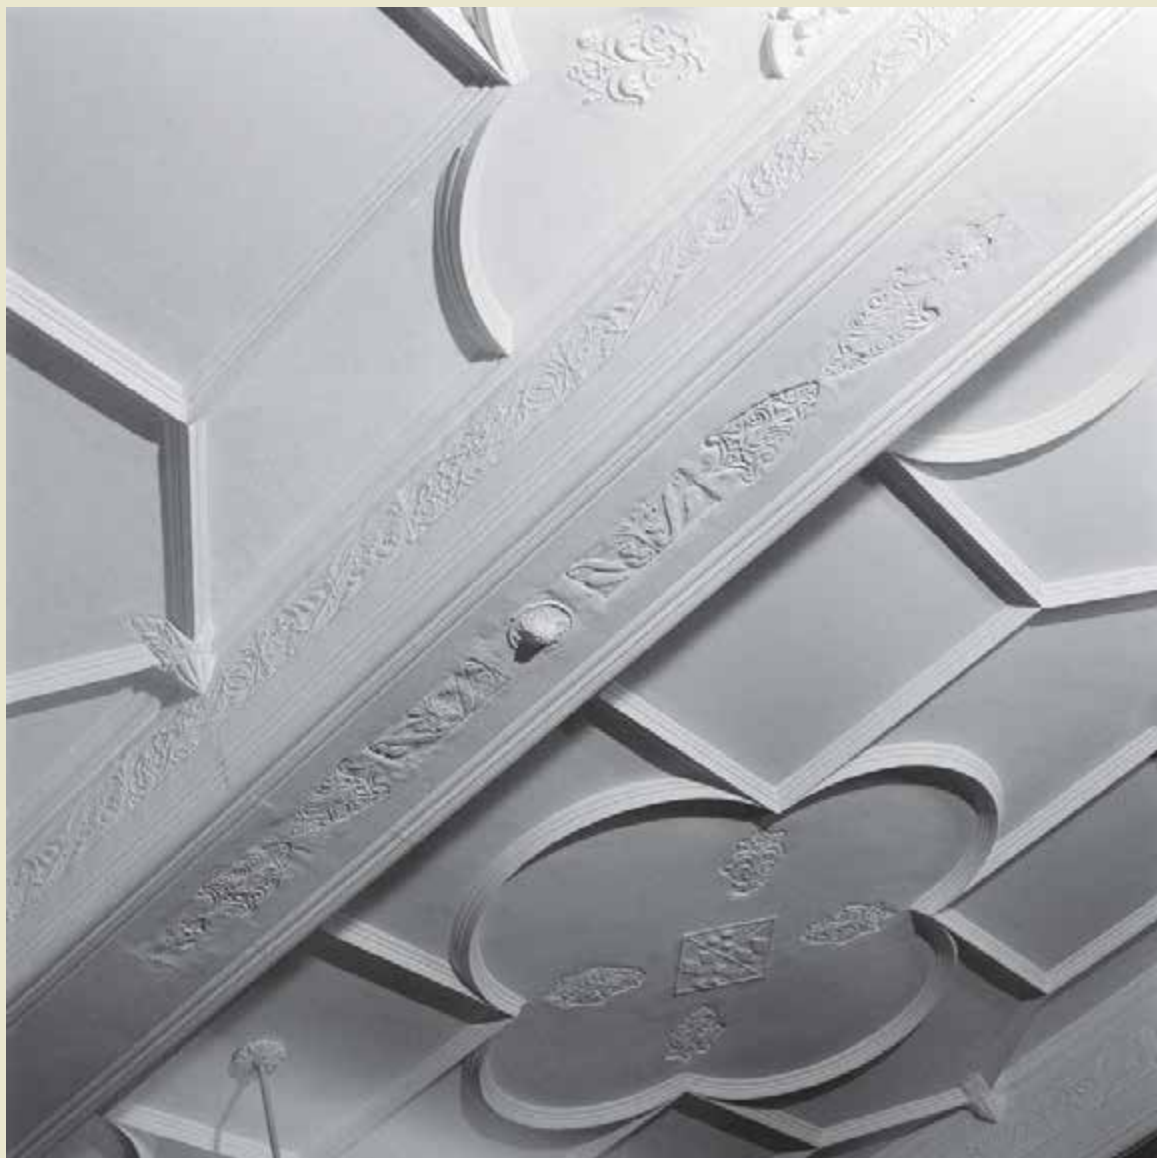
Brielle, Voorstraat 31. Deel van het leemstucplafond op de eerste verdieping, begin zeventiende eeuw (foto RCE 1990)

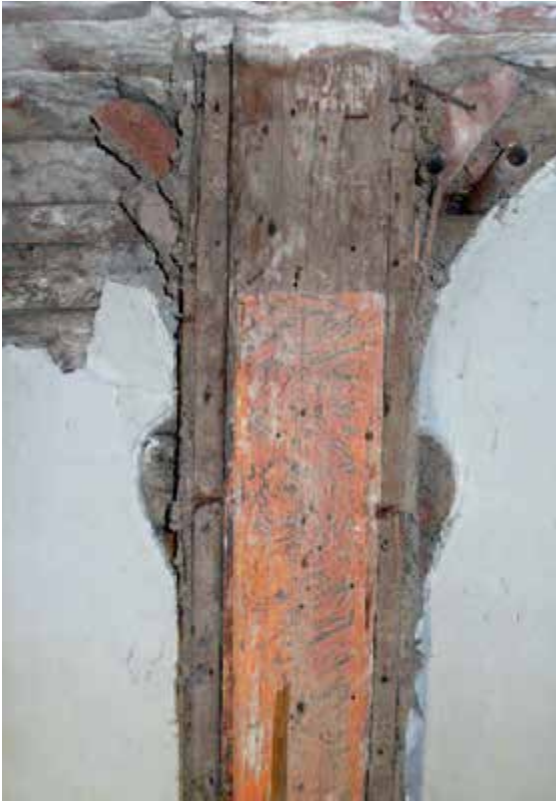
3. Detail van de middelste, aan weerszijden opgedikte, balk in de rechter achterkamer. Zichtbaar is de oorspronkelijke decoratieve beschildering aan de onderzijde van de balk, het onbeschilderde gedeelte markeert de plaats van een console. In de hoeken bij de muur (links) zijn de aanzetten van de halfronde beëindigingen van de balkvelden te zien, bestaande uit baksteen vulstukken en leem, gezeurd door ijzeren nagels. De aanzetten van deze halfronde beëindigingen bestaan uit peervormige verbredingen van de balk (foto auteur)

globaal dezelfde maat kregen. Sommige balken hoefden alleen maar aan weerszijden betimmerd te worden, andere echter ook nog aan de onderzijde. Voor alle balken geldt dat de planken die tegen de zijkanten zijn getimmerd, niet helemaal tegen de vloerdelen aansluiten. Tussen deze planken en de vloerdelen is een smalle sleuf opengelaten, een sponning van ongeveer vier centimeter hoogte. De tegen de onderzijde van de balken getimmerde planken sloten aan op de eikenhouten consoles. Als volgende stap zijn de consoles verwijderd of in het vlak van de betimmering afgezaagd. Van een aantal consoles bleven daardoor slechts dunne schijfjes over. Van de balken waarvan alleen de zijkanten waren betimmerd, bleef de decoratief beschilderde onderzijde

in het zicht (afb. 3). Om desondanks voldoende hechting te verkrijgen, werden deze vlakken met een bijl of beitel bijgewerkt. Het oppervlak werd op die manier opgeruwd, zodat het leem (als drager van het stucwerk) beter zou hechten. Ook de bovenste rand van het pleisterwerk op de muren tussen de opleggingen van de balken is daarvoor met een bijl bewerkt. Het is sterk de vraag of deze 'voorbereidende' werkzaamheden zijn uitgevoerd door rondreizende Keulse stucwerkers. Dit lijkt eerder werk van (plaatselijke) timmerlieden.

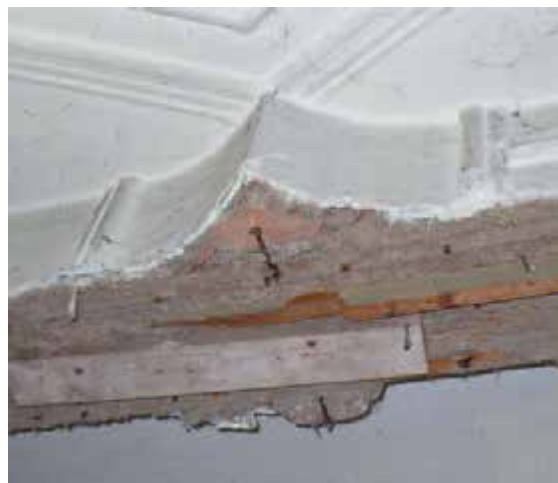
5. Detail van een ruitvormige verbreding van een balk in de rechter achterkamer. De kern van deze verbreding bestaat uit een baksteen en leem, gezekeerd door een omgebogen spijker (foto auteur)

De kopeinden van de balkvakken moesten over de volle hoogte van de balken worden opgevuld, volgens het beloop van de afgetekende halve cirkels. Dat is niet mogelijk met alleen leem, omdat dergelijke dikke leempakketten bij uitharding zouden losscheuren. Daarom werd een vulmateriaal van brokken baksteen, pannen en plavuizen toegepast. Deze baksteenbrokken werden letterlijk in de hoek tussen de balk, de muur en de leem-

laag onder de vloer gedrukt, waarna ze werden gefixeerd door middel van een spijker. Deze spijkers werden vlak onder de baksteenbrokken in de balken geslagen en dan naar boven gebogen, zodat ze voldoende ondersteuning gaven. De hechting van het leem op de muur was in een eerdere fase al verbeterd door het ophakken van het pleisterwerk. Op soortgelijke wijze werden de ruitvormige verbredingen in het midden van de balken uitgevuld (afb. 5). Alle vullingen zijn vervolgens aangesmeerd met dikke lagen leem, waarmee het plafond zijn uiteindelijke vorm kreeg.

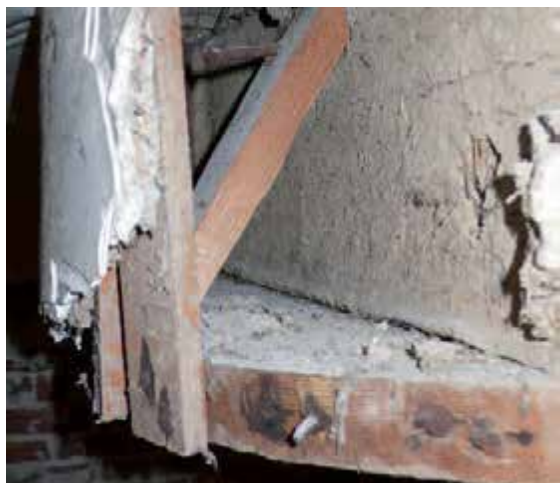
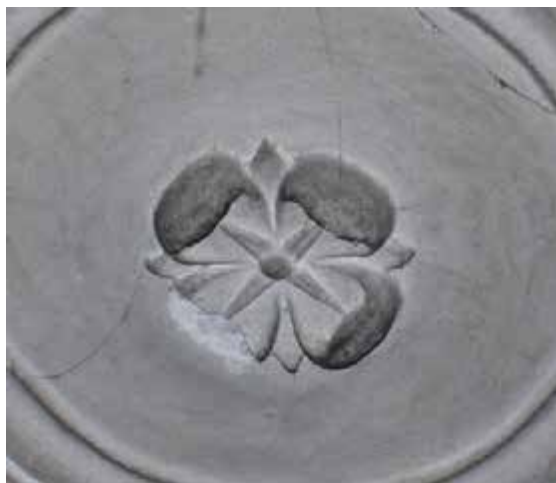
6. Detail van de cirkelvormige verbreding van de middelste balk in de rechter achterkamer bestaande uit een houten halve schijf (onder) en haakse latjes (links). Op de voorgrond zijn enkele latjes verdwenen, waardoor de binnenzijde van deze 'tonvormige' constructie zichtbaar is, inclusief de schuine bevestigingslat van de houten halve schijf. Voorafgaand aan het aanbrengen van deze verbreding was de balk al omkleed met leem, zoals rechts zichtbaar is (foto auteur)

Voor de middelste balk in de kamer was in het midden een forsere, ronde verbreding voorzien. Hier is een andere constructie gebruikt (afb. 6). Aan weerszijden van deze (reeds met leem aangesmeerde) balk werden aan de onderzijde twee halfronde houten schijven gemonteerd, die samen de contour van de ronde verbreding vormden. Elk van deze schijven werd naar de zijkant van de balk afgeschoord door middel van een schuin geplaatste lat die met ijzeren nagels is vastgezet. Tegen de zijkanten van de schijven werden bijna aaneengesloten, dunne latjes getimmerd in de vorm van halve tonnetjes. Deze tonnetjes zijn vervolgens aangesmeerd met leem. Deze middendecoratie werd

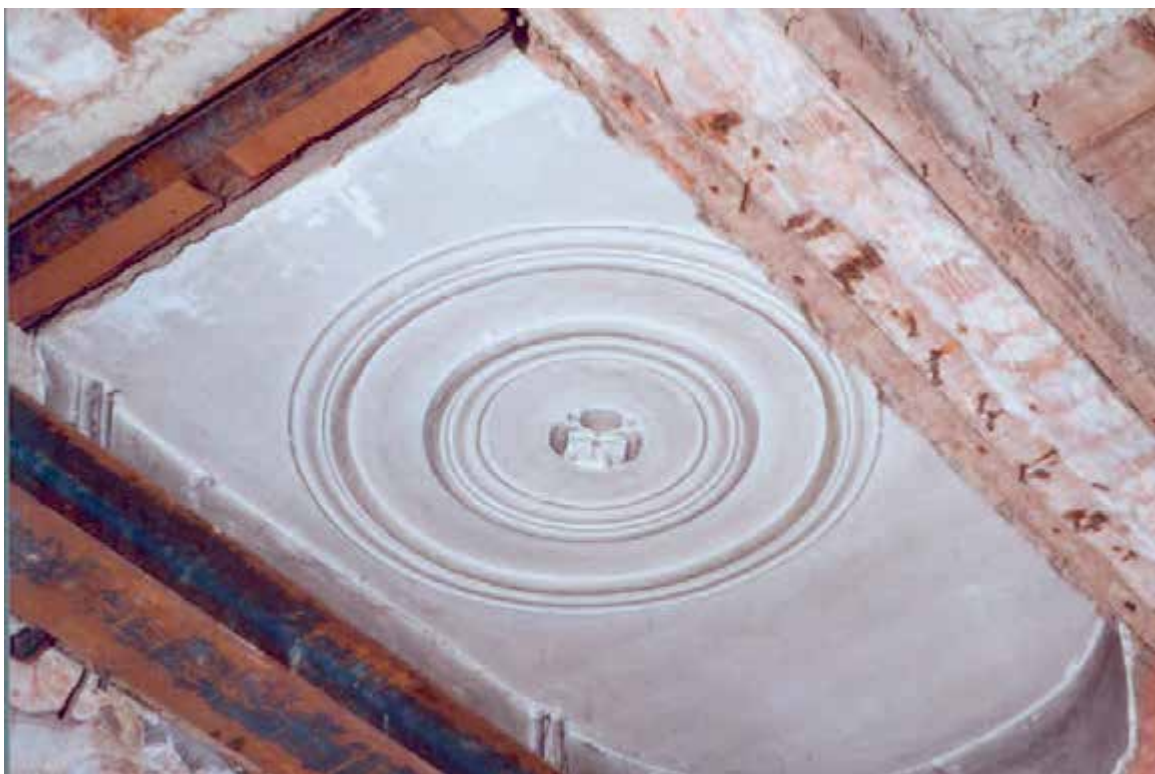
8. Balkvak van het stucplafond in de rechter achterkamer, rechts naast de raveling van de schouw. Zichtbaar zijn de getrokken profiellijsten en de opgeplakte rozet (foto Het Utrechts Archief)

7. Een van de rozetten op het stucplafond van de rechter achterkamer  
(foto auteur)

De volgende stap was het aanbrengen van het stucwerk, versierd met geprofileerde lijsten, ruiten (midden) en cirkels (uiteinden). Het ligt voor de hand dat het trekken van de lijsten plaatsvond nadat de eerste laag stucwerk voldoende uitgehard was (afb. 8). Dan was het ook mogelijk om een voortekening te maken. Van dergelijke voortekeningen zijn overigens geen resten gevonden. Slechts op enkele plaatsen was een duidelijk verschil in samenstelling herkenbaar tussen het vlakke stucwerk en het lijstwerk, op andere plekken niet. Ten slotte zijn er rozetjes aangebracht, die van tevoren in mallen waren afgegoten (afb. 7). Om de rozetjes voldoende hechting te geven, werd het stucwerk op die plaatsen opgeruwd. Over de decoratie van de ruitvormige versiering van de onderzijde van de balken en de ronde versiering onder de middelste balk is niets bekend, omdat deze bij het aanbrengen van een later stucplafond verloren zijn gegaan. Het vermoeden bestaat dat ook daarbij gebruik is gemaakt van getrokken lijstwerk en plakornamenten. De ronde verbreding van de middelste balk zal ongetwijfeld een rijkere decoratie hebben gehad, wellicht een wapenschild of een grote rozet. Ten slotte werden het plafond en de wanden gekalkt. Dat is in de loop der tijd meermalen geschied. Bij een verkennend kleuronderzoek werden alleen witte kleuren gevonden.

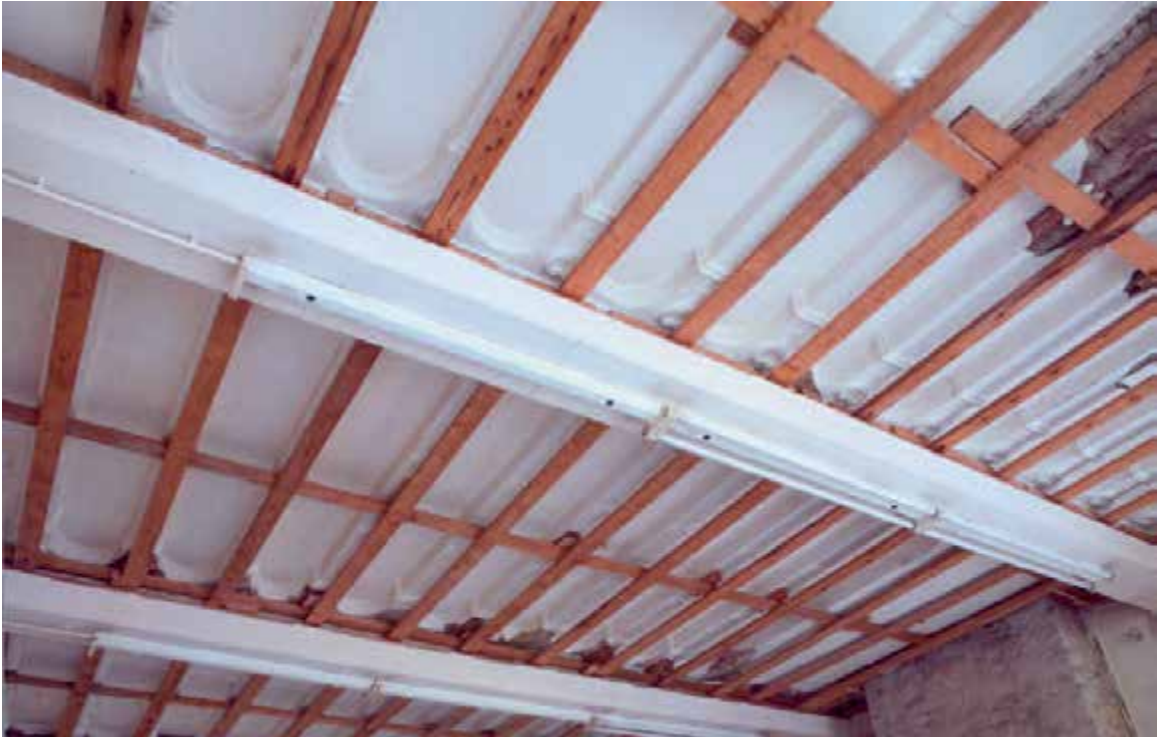
9. Overzicht van het stucplafond in de linker achterkamer op de begane grond. Het beschadigde stucplafond wordt door het latwerk voor het verlaagde plafond en de omtimmerde moerbalken ondersteund (foto Het Utrechts Archief)

Het aanbrengen van leemstucwerk op dit plafond van moer- en kinderbinten was eenvoudiger dan in de rechter achterkamer, omdat hier geen aanpassingen van de ondergrond nodig waren. Men volstond met het ruw

ophakken van de moer- en kinderbalken en vloerdelen. Vervolgens is er een dunne laag, met stro gewapend leem over het plafond aangebracht. Om de hechting van het leem op de houten ondergrond te verbeteren, zijn op de onderzijde van elk kinderbintje en in elk vak tussen de kinderbinten twee rijen met gekleefde twijgjes gespijkerd. Dit moet gelijktijdig met of heel kort na het aanbrengen van deze eerste leemlaag zijn gebeurd, want op diverse plaatsen loopt het stro uit de leemlaag onder de twijgjes door (afb. 10). Aansluitend is een tweede laag leem aangebracht, waardoor de twijgjes geheel in leem zijn ingebed. De halfronde beëindigingen in de balkvakken tussen de kinderbinten zijn op dezelfde manier gemaakt als in de rechterachterkamer en ook de karakteristieke

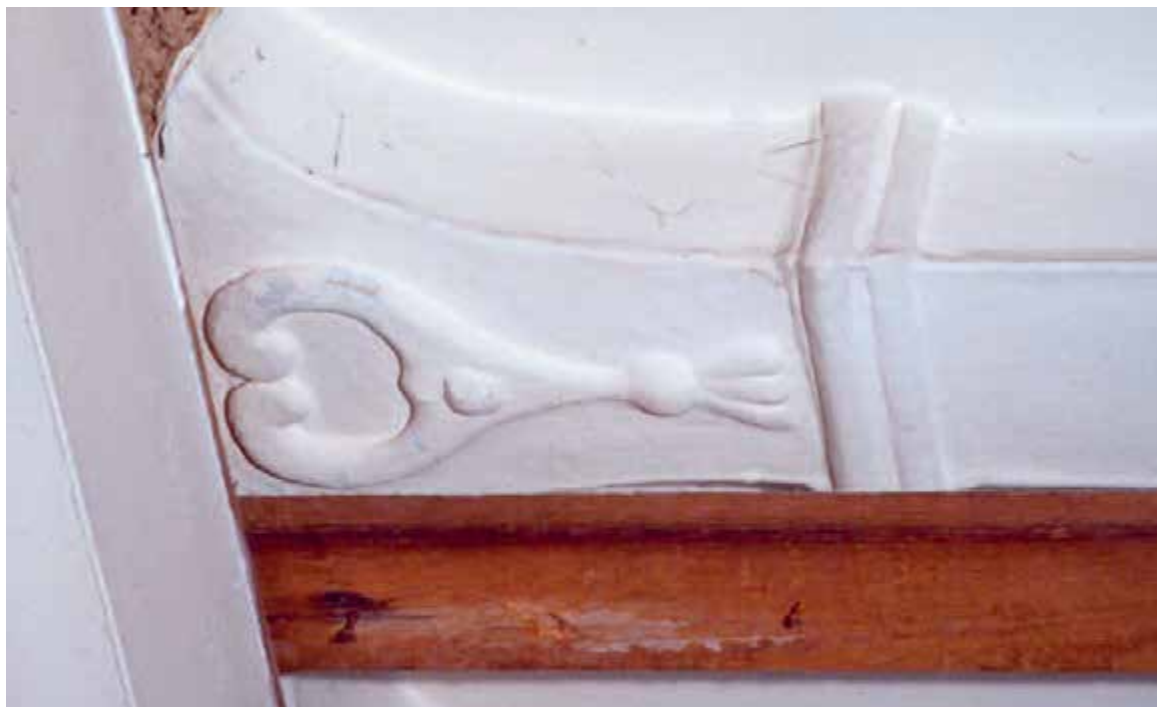
11. Detail van een kinderbint in de linker achterkamer. Het decoratieve ornament bij de aanzet herinnert aan renaissance beslagwerk (foto auteur)

ruitvormige verbredingen van de moerbalken waren op eenzelfde manier geconstrueerd. Met deze werkzaamheden was de drager voor het stucplafond voltooid. Nadat het leem voldoende uitgehard was, is hierop een dunne laag stucwerk aangebracht. Ook bij dit plafond zijn de aanzetten van de halfronde beëindigingen van de balkvakken (tussen de kinderbinten) benadrukt door middel van geprofileerde stucwerklijstjes. Op alle kinderbinten zijn rozetjes met vier bladeren geplakt, deels recht en deels een kwartslag gedraaid (afb. 11). In het middelste balkvak zijn de kinderbintjes versierd met elk twee rozetten, in de beide andere balkvakken met elk één rozet. Onder de (verwijderde) rozetten is een patroon van krassen zichtbaar, waarmee het stucwerk was opgeruwd voor een betere hechting. De door de halfronde beëindigingen verbrede kopeinden van de kinderbinten zijn op eenzelfde manier gedecoreerd met

gegoten ornamenten die aan renaissance beslagwerk doen denken. Ongetwijfeld waren ook de onderkanten van de moerbalken versierd, waarschijnlijk met geprofileerde lijsten en plakornamenten. De ruitvormige versieringen in het midden hadden ongetwijfeld de meest uitbundige decoraties, wellicht zelfs met wapenschilden of een jaartal.

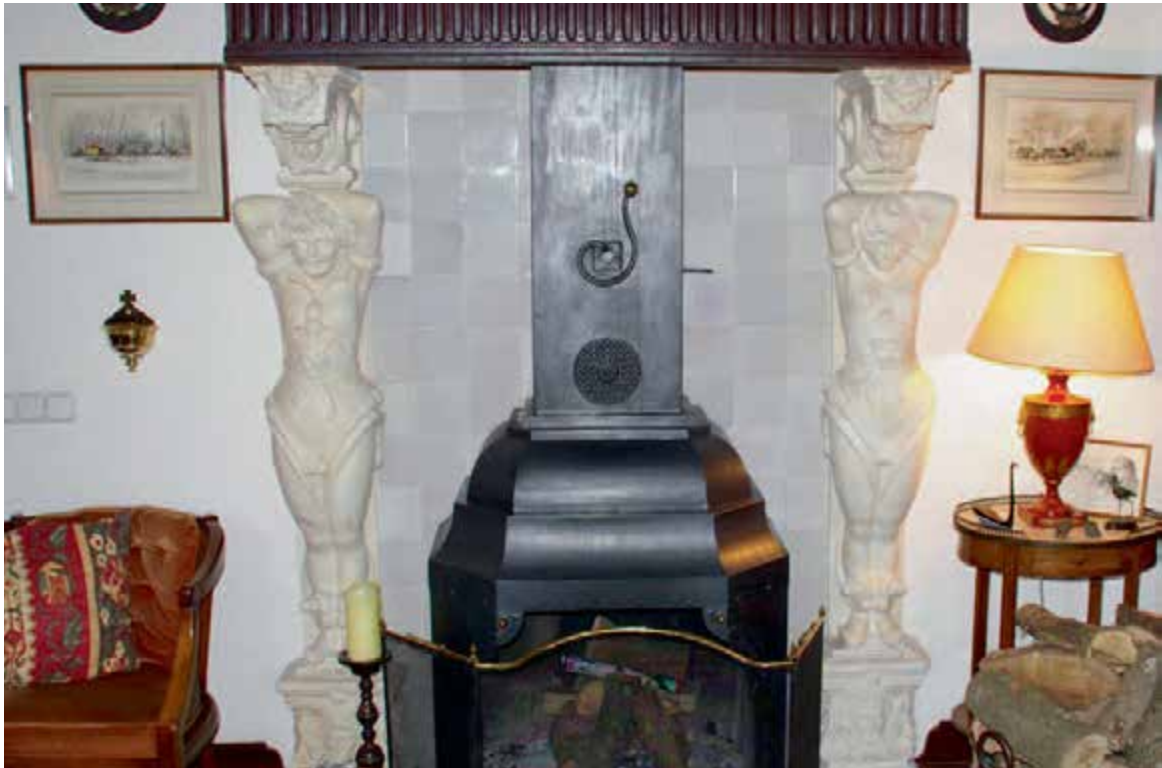
3. Schouw in het landhuis De Eese bij Steenwijk uit 1619 met twee gietgipsen maniëristische schouwbeelden: links een herme en rechts een kariatide. Beide dragen consoles die de schouwbalk ondersteunen (foto D. van der Mey, 2008)

huis verkocht aan Wilhelm Willekes, schout van Olst.<sup>23</sup> Aan weerszijden van de oorspronkelijke muur tussen de zaal en de zaalkamer bevindt zich een schouw, waarvan die aan de westzijde de oudste is. De relatief smalle boezem met een eikenhouten schouwbalk versierd met knorren wordt gedragen door gipsen schoorsteenwangen in de vorm van een herme en een kariatide (afb. 3 en 4).<sup>24</sup> Beide aan de klassieke architectuur ontleende figuren met een maniëristisch kurkas ondersteunen een renaissance-console, terwijl hun voeten rusten op gipsen postamenten versierd met cartouches met maskers aan drie zijden.<sup>25</sup> Het bouwjaar van het huis is gelijktijdig ook de post-quem datering voor deze schouwpartij. Niet ongebruikelijk is dat tussen het gereedkomen van een casco (hier 1619) en de afwerkingsfase, waartoe de schouw behoort, twee à

drie jaar verstrijken. Om deze reden zou de schouw in 1621 of 1622 kunnen zijn aangebracht en is Wilhelm Willekes de meest waarschijnlijke opdrachtgever. Bij vergelijking van de schouw van De Eese en de beelden op Dekemastate valt op dat de kariatide en het bijbehorende postament en console op De Eese identiek is aan die van Dekemastate. Omdat ze met dezelfde mallen zijn gemaakt, kan niet anders worden geconcludeerd dan dat deze schoorsteenwangen in een hoogwaardige serieproductie zijn vervaardigd.

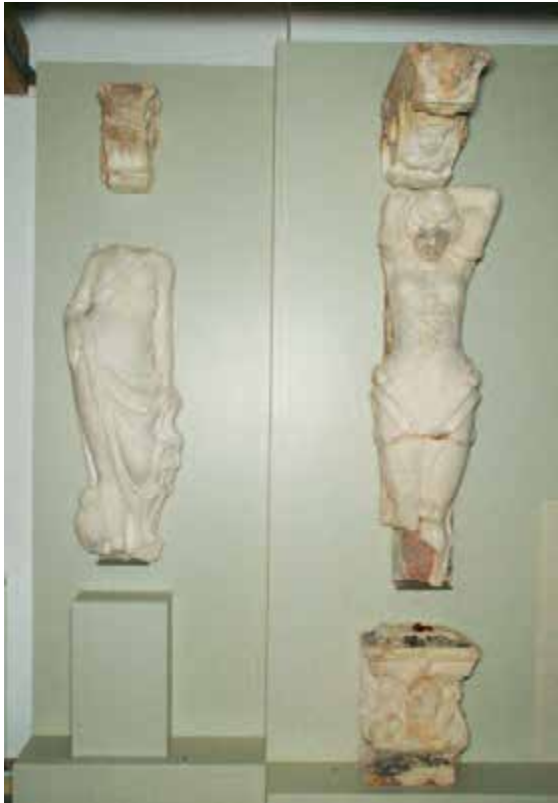
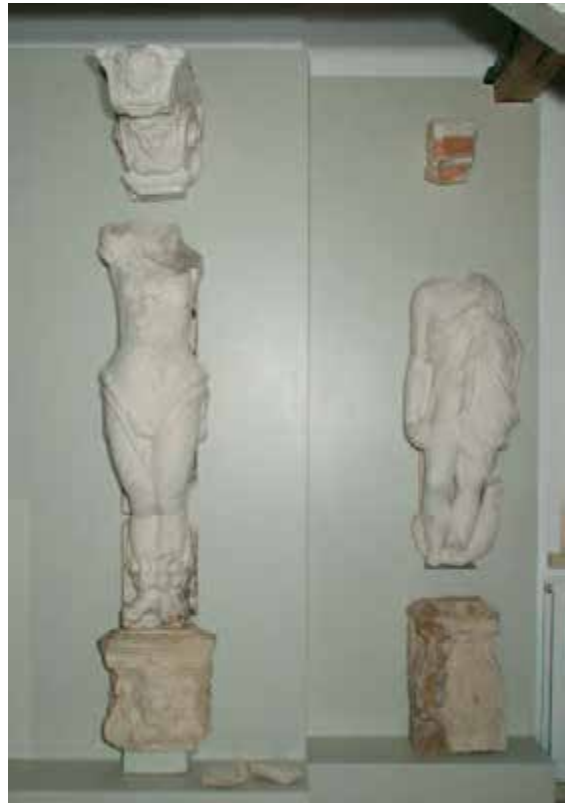
5-6. Maniëristische beelden van gipsgietwerk gevonden in 1997 op de Dekemastate te Jelsum. Huidige museumopstelling op de zolder, uiterst links en rechts de beide deels vrijstaande beelden, in het midden de posten van de schouw bestaande uit een piëdestal, een kariatide en een console (foto D. van der Mey, 2008)

In 2001 werd ten behoeve van de herinrichting van Dekemastate besloten de gevonden fragmenten en de nog in de kelder aanwezige onderdelen schoon te laten maken en deze op de bovenverdieping op te stellen (afb. 5 en 6).<sup>34</sup> Beeldhouwer Jacob van der Horst heeft de beelden gedroogd, zorgvuldig van de witsellagen ontdaan en waar nodig hersteld. Uit een nadere analyse van de contactvlakken van alle fragmenten is gebleken dat de kleine postamenten, de kariatiden en de grote consoles bij elkaar hebben gehoord. Bij de vrijstaande beelden ontbreekt aan de boven- en onderzijde te veel

om daarover uitspraken te kunnen doen. Ervan uitgaande dat ook hier, evenals op De Eese, sprake was van een schouw met mantel voorzien van kariatiden en een schouwmantel waarop de beelden stonden, is de volgende reconstructie mogelijk: op met maskerons versierde basementen stonden de kariatiden die forse consoles droegen waarop de schouwbalk lag. Deze schouwpartij zal tot de onderzijde van de schouwbalk ongeveer 164 centimeter hoog zijn geweest.<sup>35</sup> Naast deze schouwonderdelen zijn ook twee vrijstaande gegoten beelden zonder hoofden aangetroffen: een vrouw en een jonge man, beiden gekleed in een tuniek met respectievelijk een uil en een haan. Zij verbeelden de godin Minerva met haar attriboot de uil en de god Mercurius met de haan (afb. 7 en 8). Samen

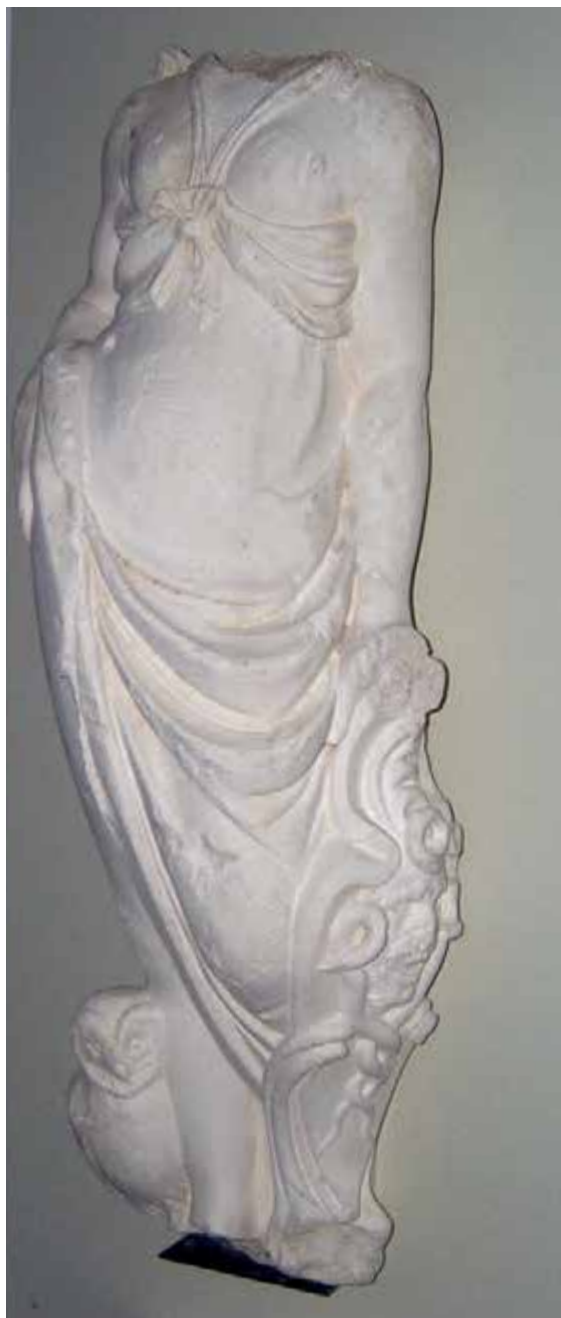
7. Het beeld van de godin Minerva met als attributen de uil en het schild met esculaap, uitgevoerd in gips-gietwerk. Hoofd en voeten van het beeld zijn niet op de Dekemastate teruggevonden (foto D. van der Mey)

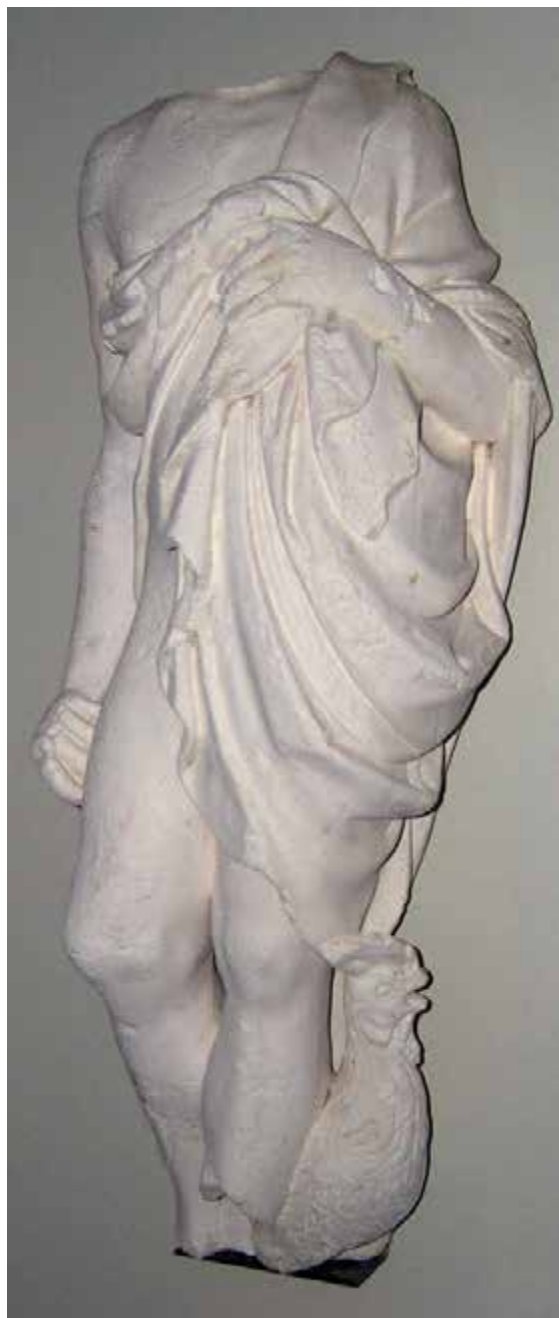
8. Het beeld van de god Mercurius met als attribuut de haan, uitgevoerd in gips-gietwerk. Hoofd en voeten waren niet meer op de Dekemastate aanwezig (foto D. van der Mey)

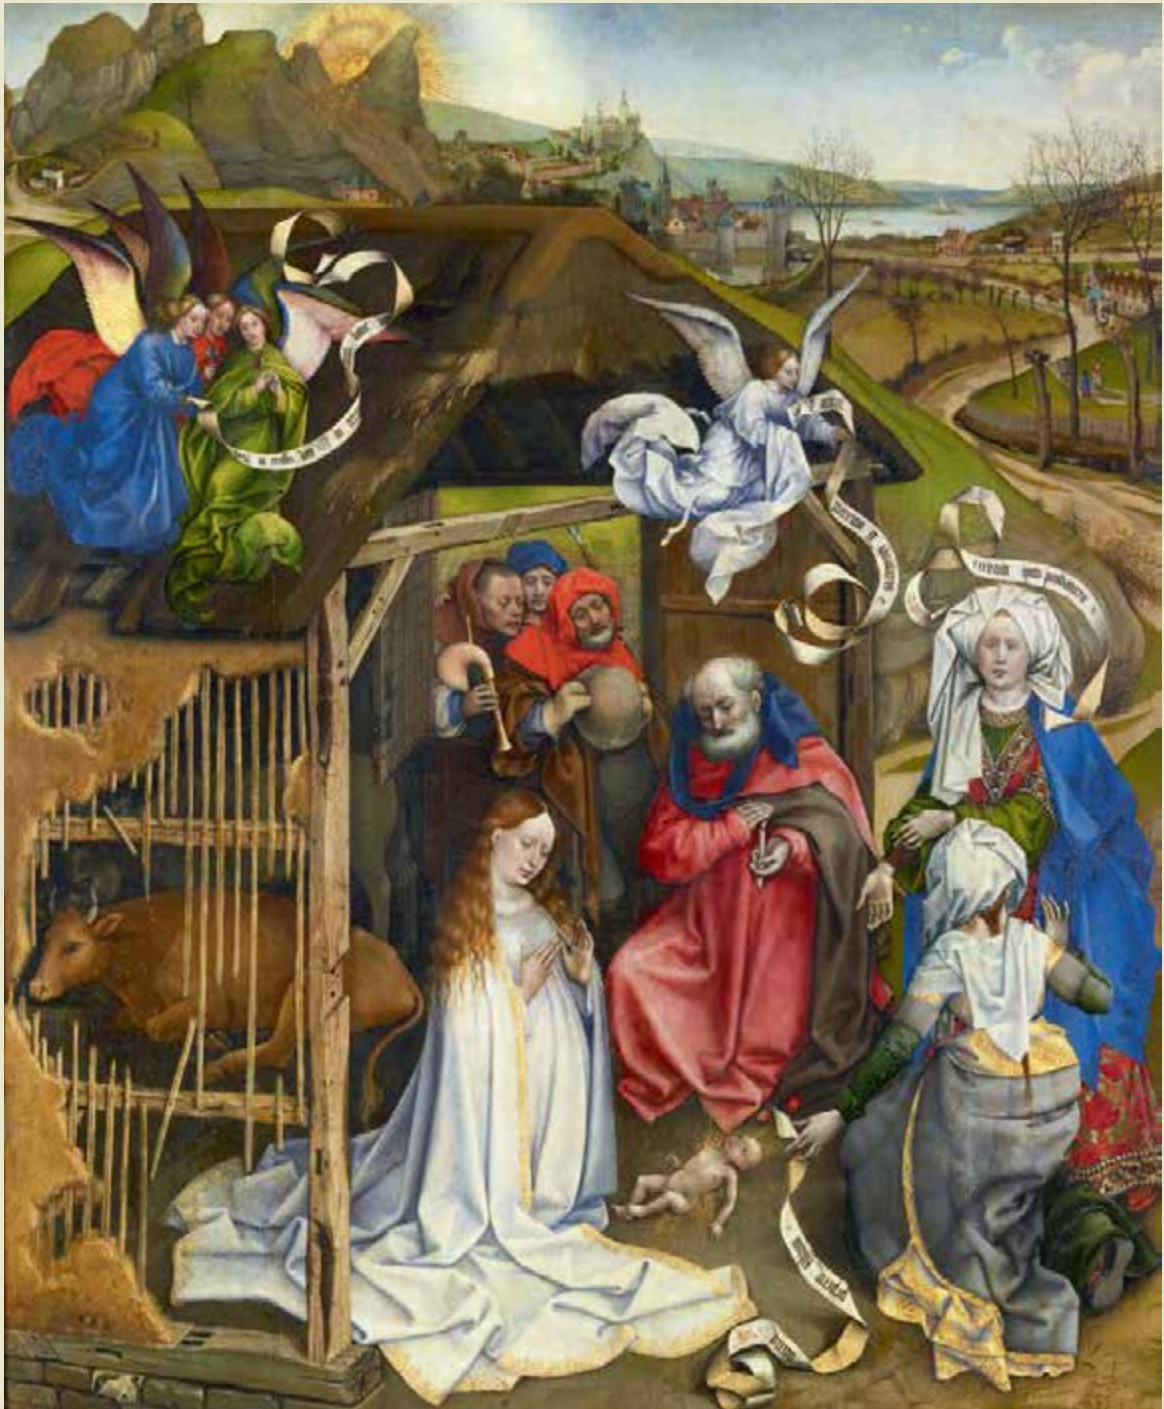
Vlechtwerkwand met latten en regels besmeerd met leem. 'De aanbidding van het kind' van Robert Campin, de Meester van Flémalle (1375-1444?), 1425-1430 (Dijon, Musée des Beaux-Arts)
