# STUC

**Kunst en  
Techniek**

Rijksdienst voor het Cultureel Erfgoed  
Uitgeverij Waanders

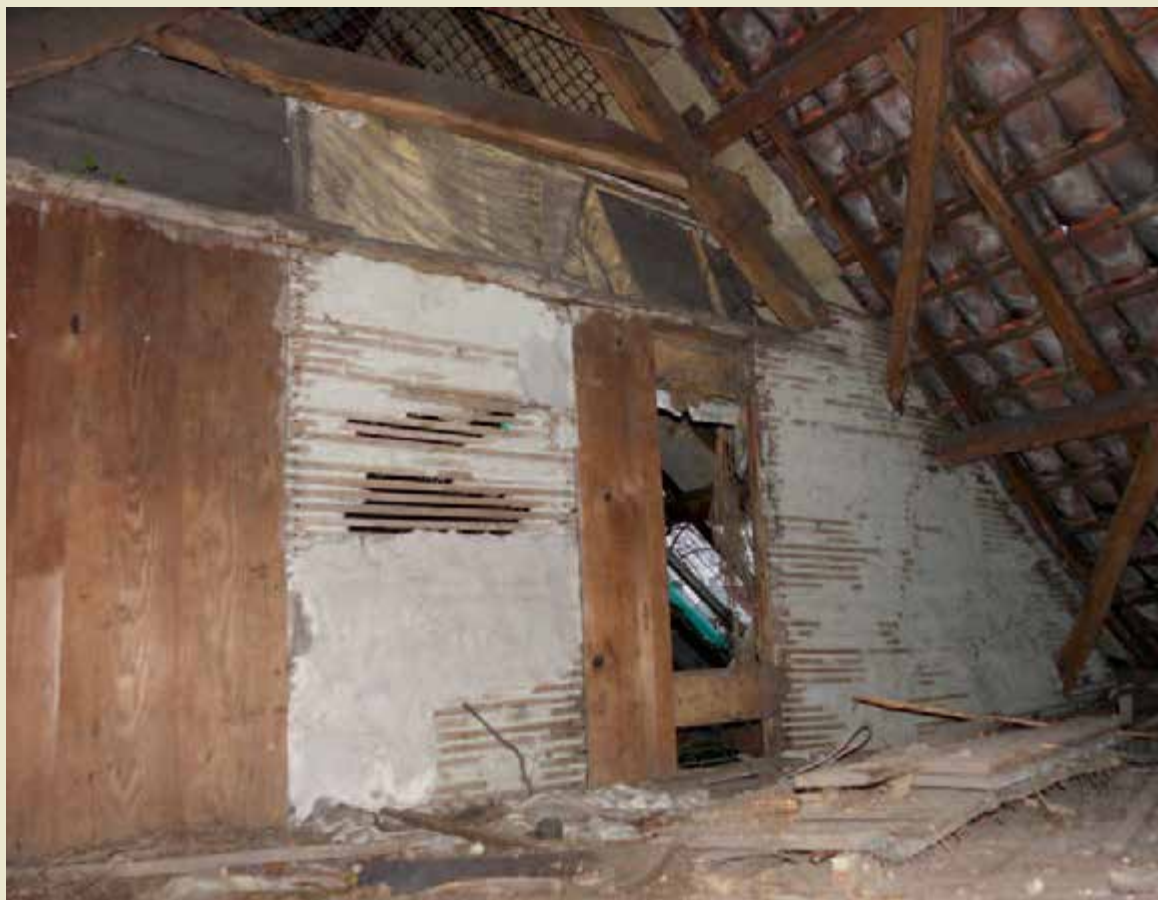
De Brabantse wand met horizontale regels als scheidingswand op zolder in een gebouw in Asten (foto A. Schut)

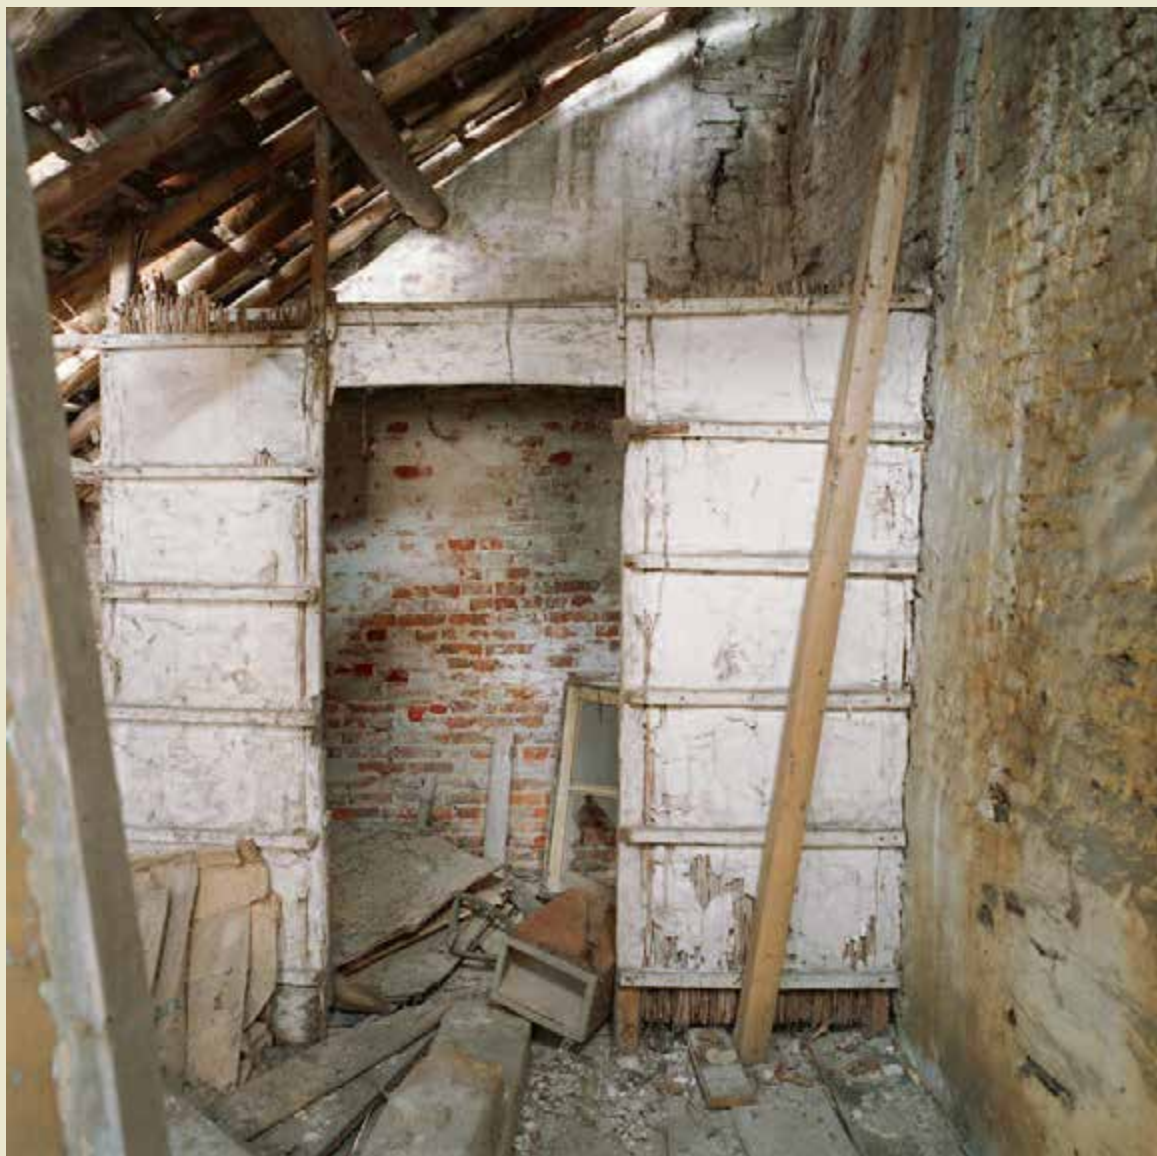
Heusden, Wittebroodstraat 11. Brabantse wand op de eerste verdieping van dit uit de zeventiende eeuw daterende stadshuis (foto RCE 2006)

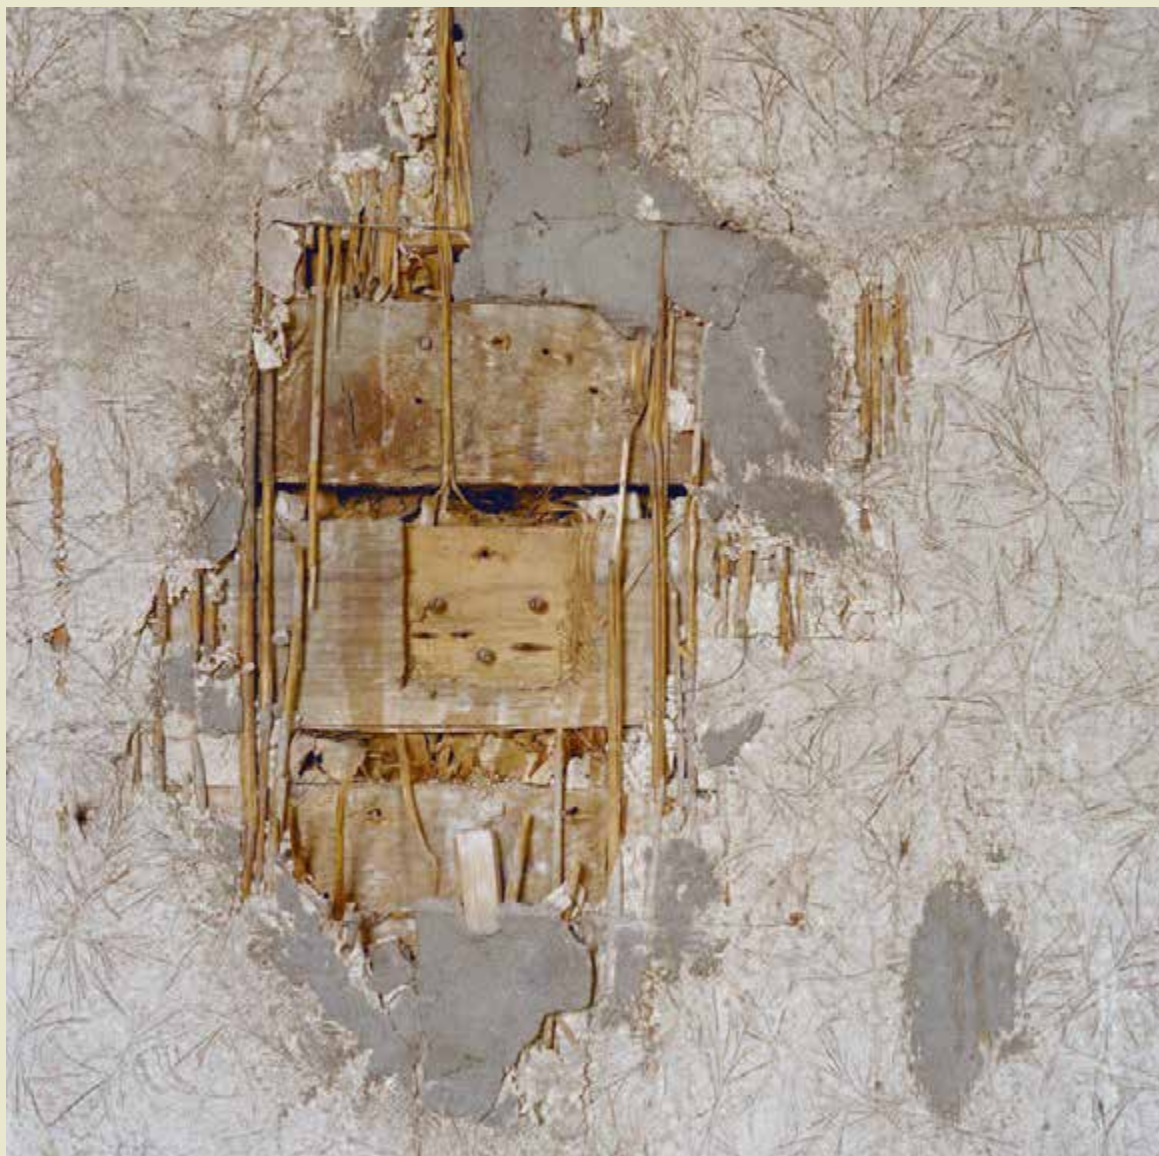
Voorst, Huize De Poll. Detail van een van de binnenwanden op de eerste verdieping waarop de constructie zichtbaar is van de geïsoleerde houten wand waarop riet en vervolgens stuc is aangebracht (foto RCE 1999)

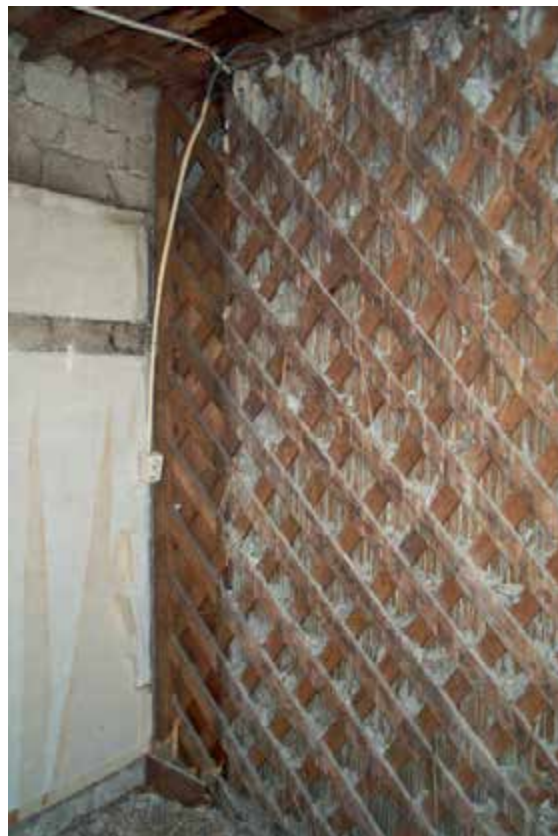
2. *De Brabantse wand zoals Wattjes deze beschrijft, aangetroffen in een pand in 's-Hertogenbosch. De wand is bij een ophoging in de negentiende eeuw aangebracht (foto gemeente 's-Hertogenbosch afdeling Bouwhistorie, Archeologie en Monumenten)*

Een uitgebreide beschrijving van een Brabantse wand is te vinden in het handboek *Constructie van gebouwen* van de Delftse hoogleraar J.G. Wattjes (1879-1944).<sup>1</sup> Volgens Wattjes is – zoals hij dat noemt – de ‘Brabantsche wand’ een wand die bestaat uit stijl- en regelwerk dat aan beide zijden wordt bekleed met plafondtengels of plafondschröten (afb. 2). Tegen deze tengels of schroten wordt een laag riet bevestigd met behulp van rood koperdraad en verzinkt-ijzeren nagels. Hierop wordt de bepleistering aangebracht. De tengels worden bij voorkeur onder een hoek van 45° geplaatst. Een soortgelijke definitie wordt in de bouwkundige naslagwerken van Elsevier en Haslinghuis gebruikt.<sup>2</sup> Al deze handboeken vermelden dat het riet en het stucwerk op dezelfde manier worden aangebracht als bij plafonds. In het recent verschenen naslagwerk van Piet Bot wordt gesproken van een horizontaal en verticaal latwerk, een stijl- en regelwerk, maar de verdere beschrijving komt overeen met de eerdergenoemde beschrijvingen.<sup>3</sup> Toegevoegd wordt dat er soms aan één zijde jute werd aangebracht, waarover men behang plakte. Volgens Bot werd de Brabantse wand toegepast van circa 1850 tot 1918. Na 1918 kwam er volgens hem allerlei plaatmateriaal in de handel. Toch zijn de traditionele Brabantse wanden waarschijnlijk ook na de introductie van plaatmaterialen nog toegepast, zeker op het platteland. Brabantse wanden waren minder brandgevaarlijk dan houten wanden, doordat de bepleistering brandvertragend werkte. Op het moment dat deze bepleistering echter eraf viel, waren het riet en de tengels/schröten natuurlijk wel brandgevaarlijk.<sup>4</sup> Het plaatsen van de tengels onder een hoek van 45° zou als voordeel hebben dat de wand één stijf geheel wordt en zelfdragend is. Het vervaardigen van dit wandtype was erg bewerkelijk, wat mede de reden zal zijn geweest voor het in onbruik raken ervan ten faveure van modern plaatmateriaal. In het *Restauratie Vademecum* wordt de Brabantse wand omschreven als een houten niet-dragende scheidingswand.<sup>5</sup> Hier wordt niet ingegaan op het materiaal waarmee de wand wordt bekleed of hoe de houten opbouw eruit zou moeten

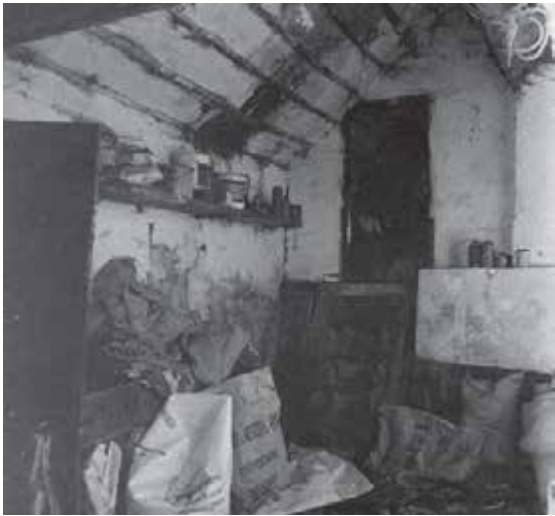
3. De onderzijde van het dak van een boerderij in Casteren is afgewerkt met latjes op leem (foto SHBO/RCE)

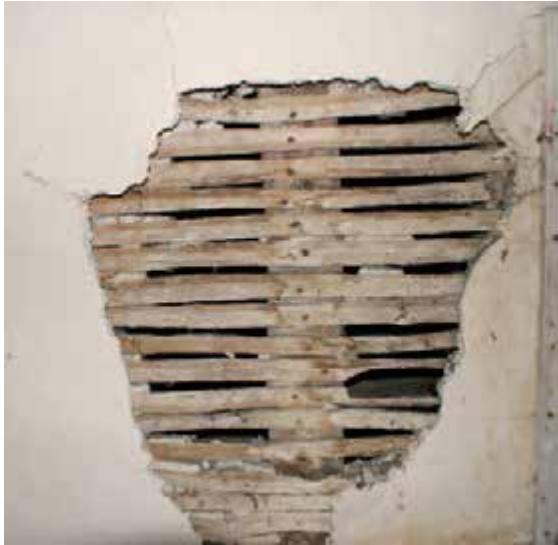
5. Brabants werk, de afwerking van het dakvlak, aangebracht in de negentiende eeuw. Zolderkamer van kasteel Amstenrade, Amstenrade (foto auteur)

Samenvattend kan gesteld worden dat de term ‘Brabants werk’ gebruikt wordt voor plafonds en voor wanden die zijn opgebouwd uit een raamwerk van tengels waarop latten zijn vastgemaakt en een afwerking is aangebracht (afb. 5). Deze plafonds komen in ieder geval in het zuiden van het land voor. De ‘Brabants(ch)e wand’ wordt op dezelfde manier vervaardigd als de plafonds, maar dan in verticale richting. Het is een stijl- en regelwerk met daartegen geplaatste latten, die op verschillende manieren en met verschillende materialen kunnen zijn afgewerkt. De Brabantse wand is echter in bijna heel Nederland toegepast. Vooral in de negentiende eeuw zijn de meeste van deze wanden aangebracht. Bewust zijn in deze definitie het riet en de stucafwerking niet genoemd. Er zijn namelijk diverse voorbeelden waarbij geen riet is gebruikt en elders is er leem in plaats van stuc als dek-

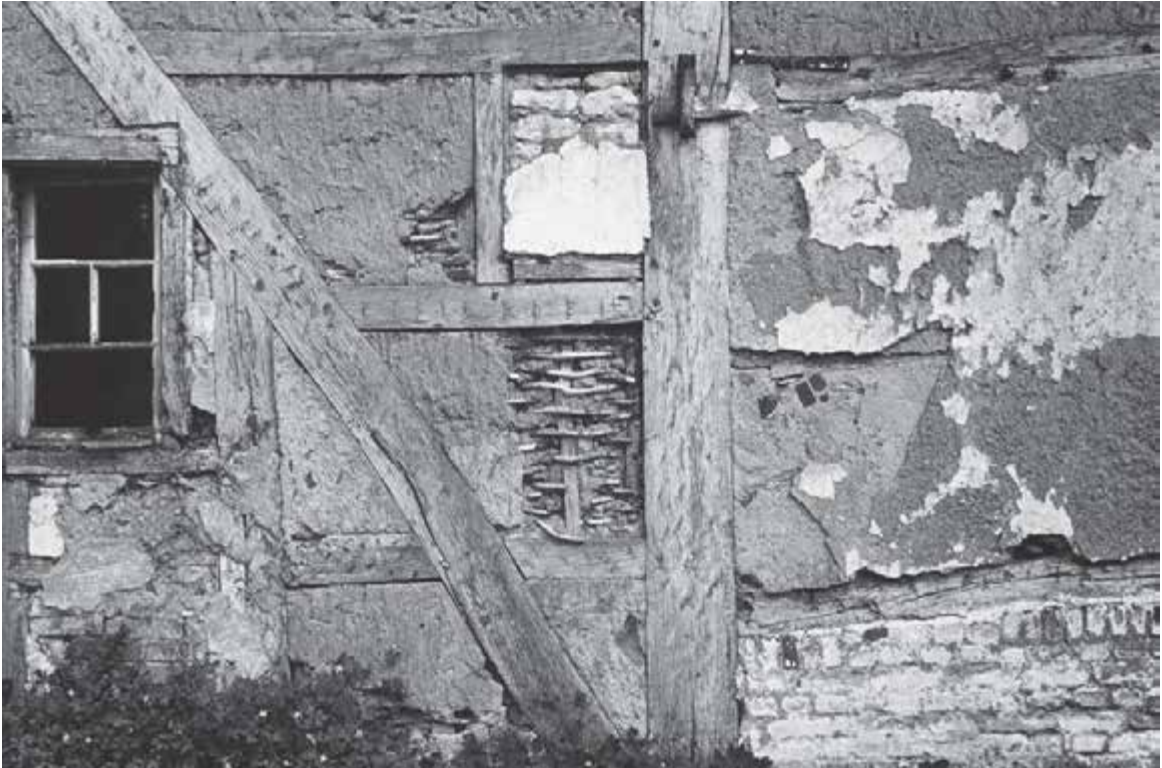
7. De vakwerkwanden met leem in Zuid-Limburg zijn op een andere manier opgebouwd. Bij deze boerderij in Vijlen is de (horizontale) regel wel zichtbaar (foto SHBO/RCE)

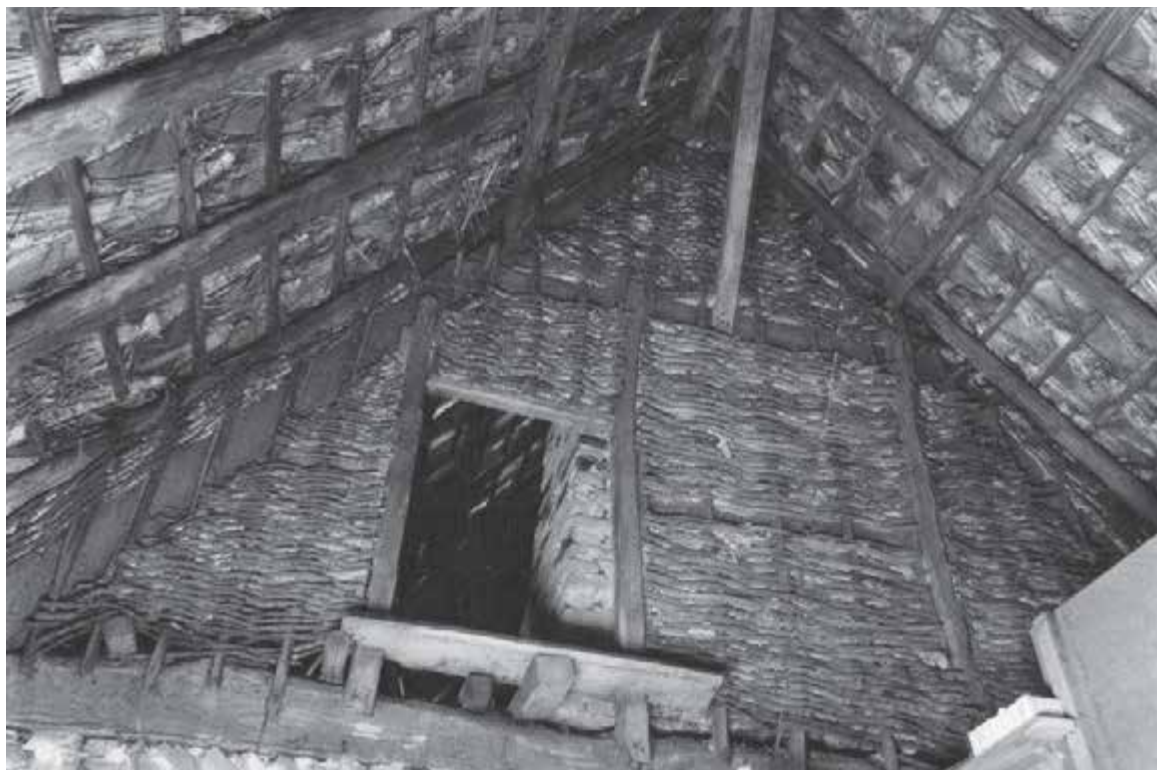
8. Een lemen muur als brandmuur in een boerderij in Oirschot  
(foto SHBO/RCE)

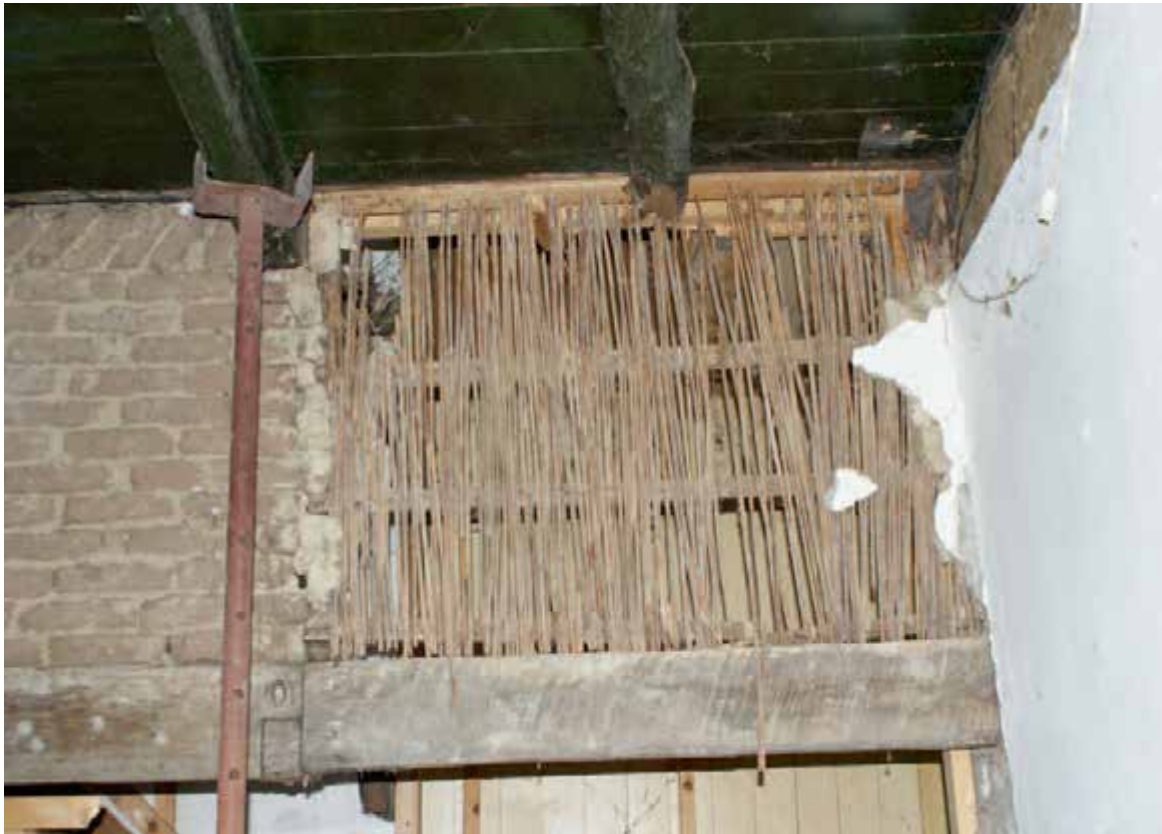
9. Opvulling naast de schouw: een frame van latjes waarop riet is bevestigd. Hierop is leem en stucwerk aangebracht. Boerderij in Volkel (foto auteur)

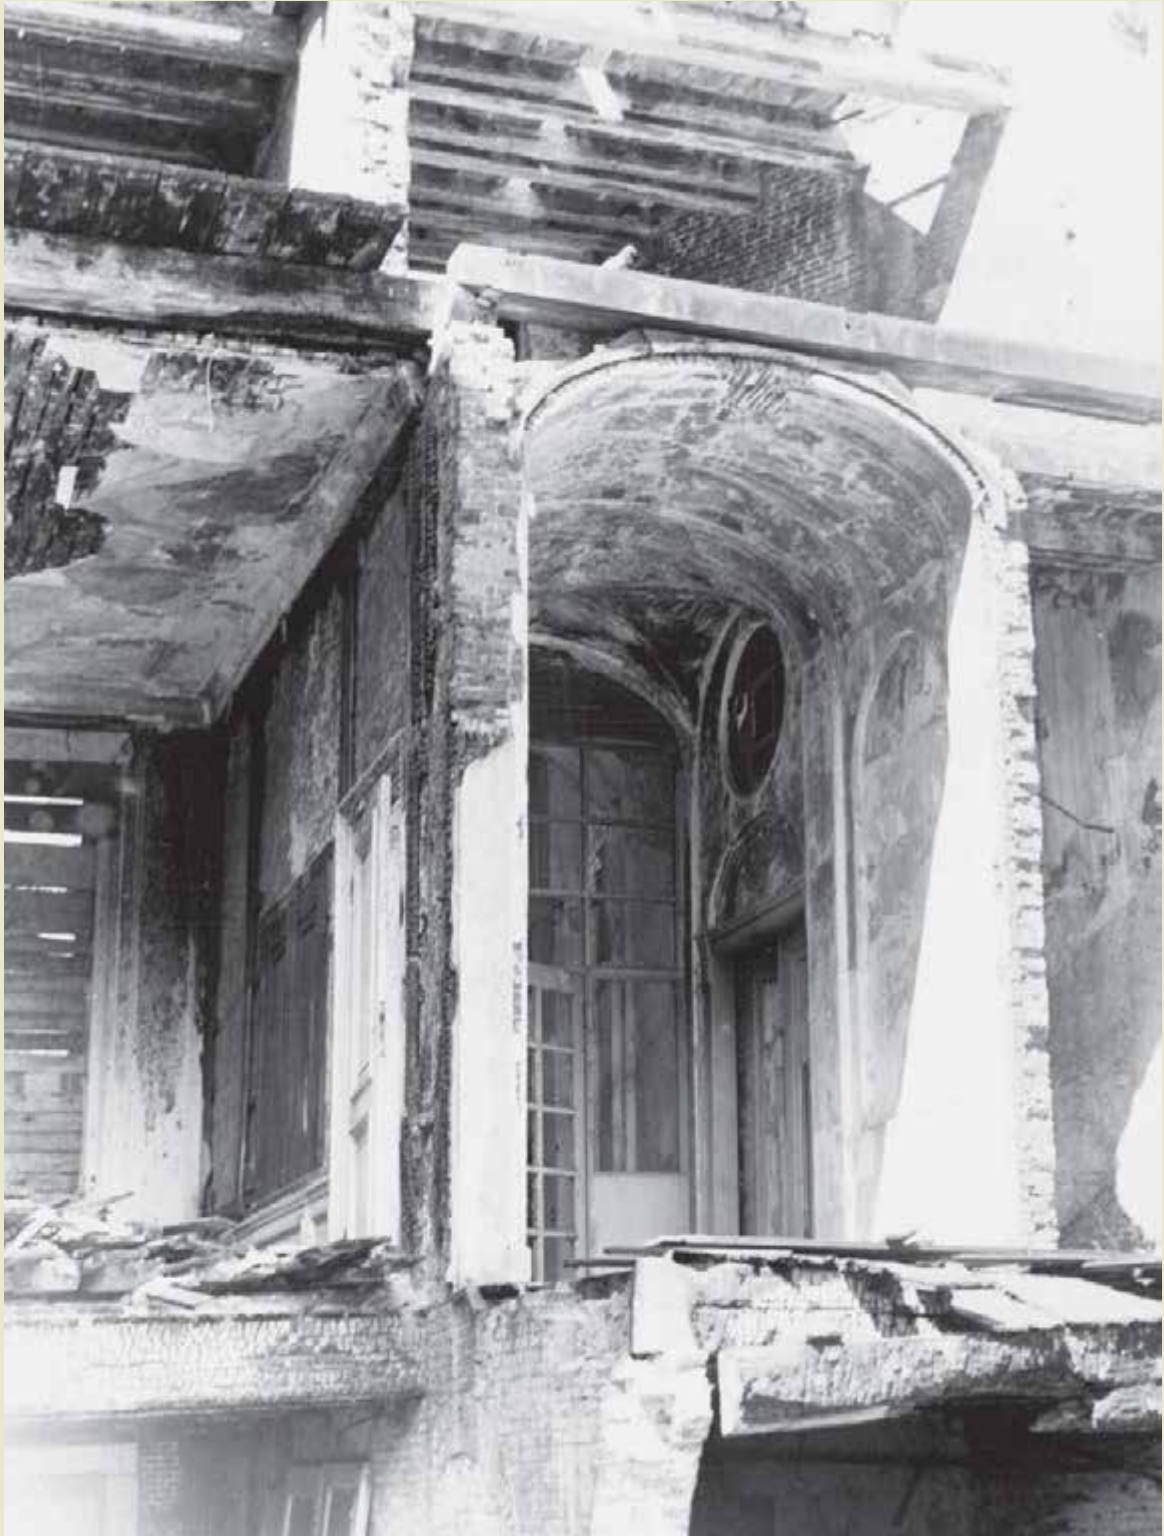
Amsterdam, Singel 295. Doornede ontstaan door brand en sloop van de achtergevel. De fotograaf staat op souterrain niveau en kijkt omhoog in de richting van de bel-etage. De vroeg achttiende-eeuwse gewelfde stucgang is ingebracht in het oudere casco. In doornede is het gewelf korbboogvormig (foto BMA, 1963).

met acanthusmotieven aangetroffen. De gewelven zijn in doorsnede halfrond of korfboogvormig (afb. p. 258). Halfronde plafonds zijn meestal toegepast in smalle gangen, terwijl voor de brede(re) gangen korfboogvormen geschikter waren, opdat de aanzet van de gewelven niet te laag zou beginnen. Minstens zo karakteristiek zijn de wanden die door middel van nissen zijn geled. Deze nissen variëren in vorm: rechthoekige nissen, rondboognissen, nissen met aan de bovenzijde een korfboog, nissen met spiegel- of schouderbogen, rondnissen en ellipsvormige nissen. Alle mogelijke varianten kwamen voor. De diepte hiervan was vaak bescheiden, variërend van één tot twee duim. Vaak hebben de gangen clusters van een oneven aantal

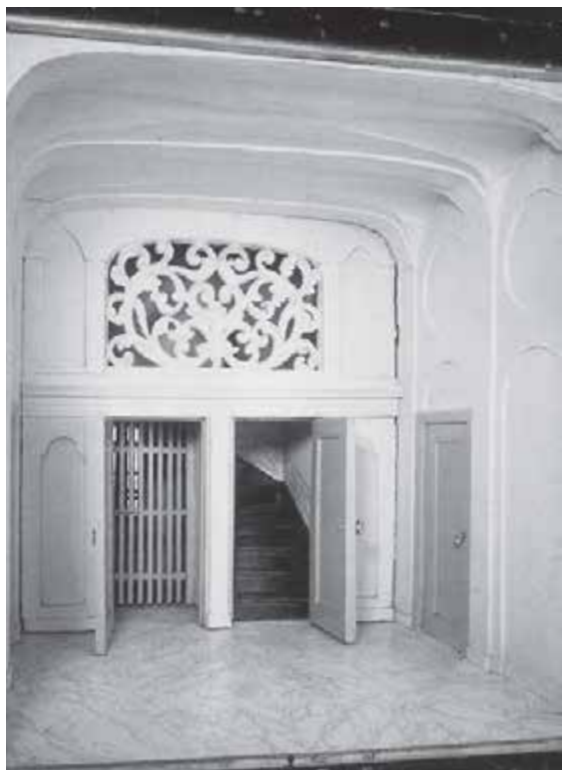
4. Gewelfde stucgang in het pronkpoppenhuis van Cornelia van der Gon, naar ontwerp van Adriaen Dortsman, circa 1680. Thans het Onderste Voorhuis in het tweede poppenhuis van Sara Rothé (Frans Halsmuseum, Haarlem, foto T. Haartsen)

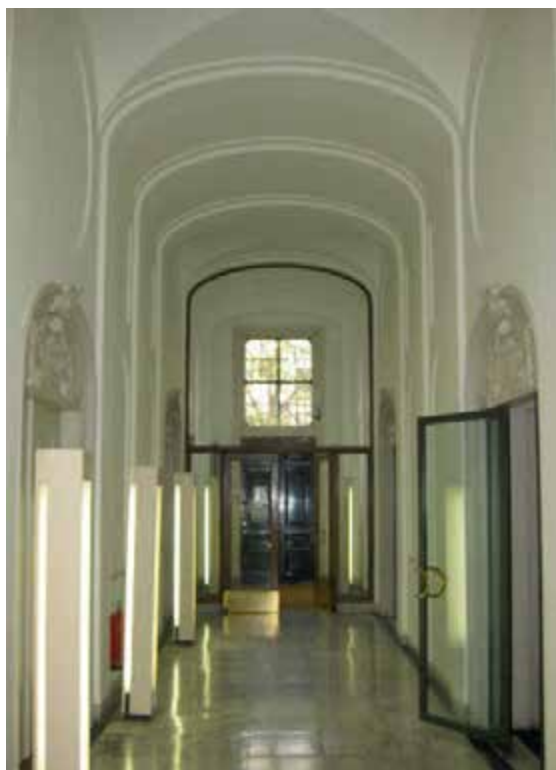
5. Amsterdam, Herengracht 472, gewelfde stucgang uit 1673 (foto BMA, auteur)

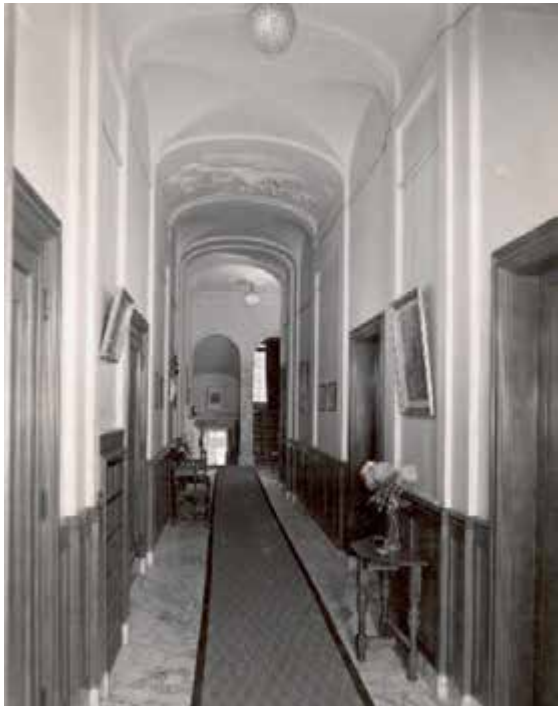
7. Amsterdam, Herengracht 280, stucgang uit 1709 met een latere deur  
K.P.C. de Bazel ontworpen lambrisering (foto BMA)

arabesken. Om dit trappenhuis te kunnen bereiken werd gelijktijdig de huidige stucgang aangelegd. Deze gang loopt vanaf de voordeur tot dit trappenhuis en is voorzien van nissen in de wanden en een gewelfd stucplafond.<sup>17</sup> Het huis Herengracht 280 kent een soortgelijke bouwgeschiedenis. Het voorhuis uit 1619 werd in 1709 uitgebreid met een tussenlid en een achterhuis.<sup>18</sup> De trap in het voorhuis is daarbij vervangen door een ruime trap in het tussenlid, die bereikbaar is gemaakt door een monumentale gang met stucgewelven (afb. 7). Deze stucgang is uitzonderlijk doordat in het gewelfde plafond twee figuratieve voorstellingen zijn opgenomen. De prachtige dieptewerking hiervan verraaft de hand van een vaardige stukadoor (afb. 8). Deze taferelen behoren tot de allervroegste figuratieve voorstellingen in stuc in een Amsterdams woonhuis. Deze gang vormt de symbolische schakel tussen de gewelfde stucgangen uit

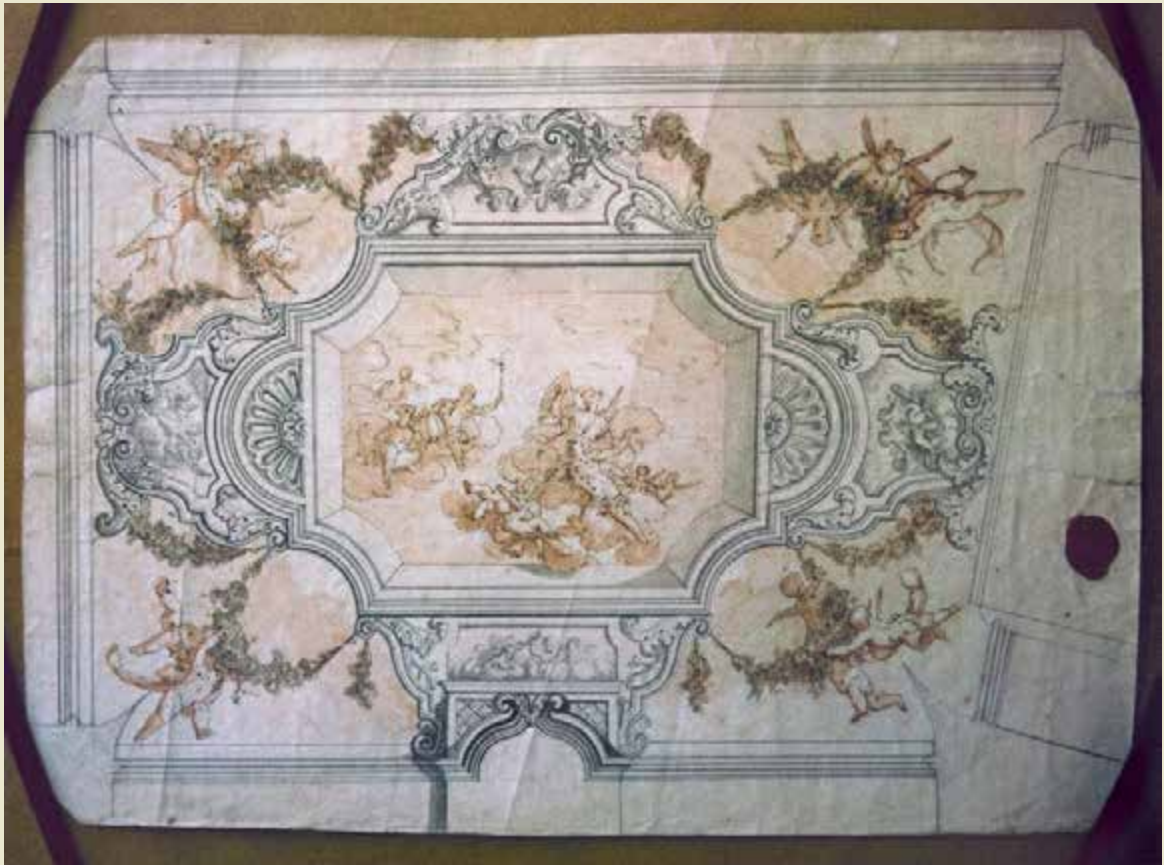
's-Gravenhage, Lange Vijverberg 8, huis Schuylenburch. Ontwerptekening voor het stucplafond in de gele salon door de stucwerker Giovanni Battista Luraghi en de schilder Mattheus Terwesten, 1715-1720 (particuliere collectie, foto RCE)

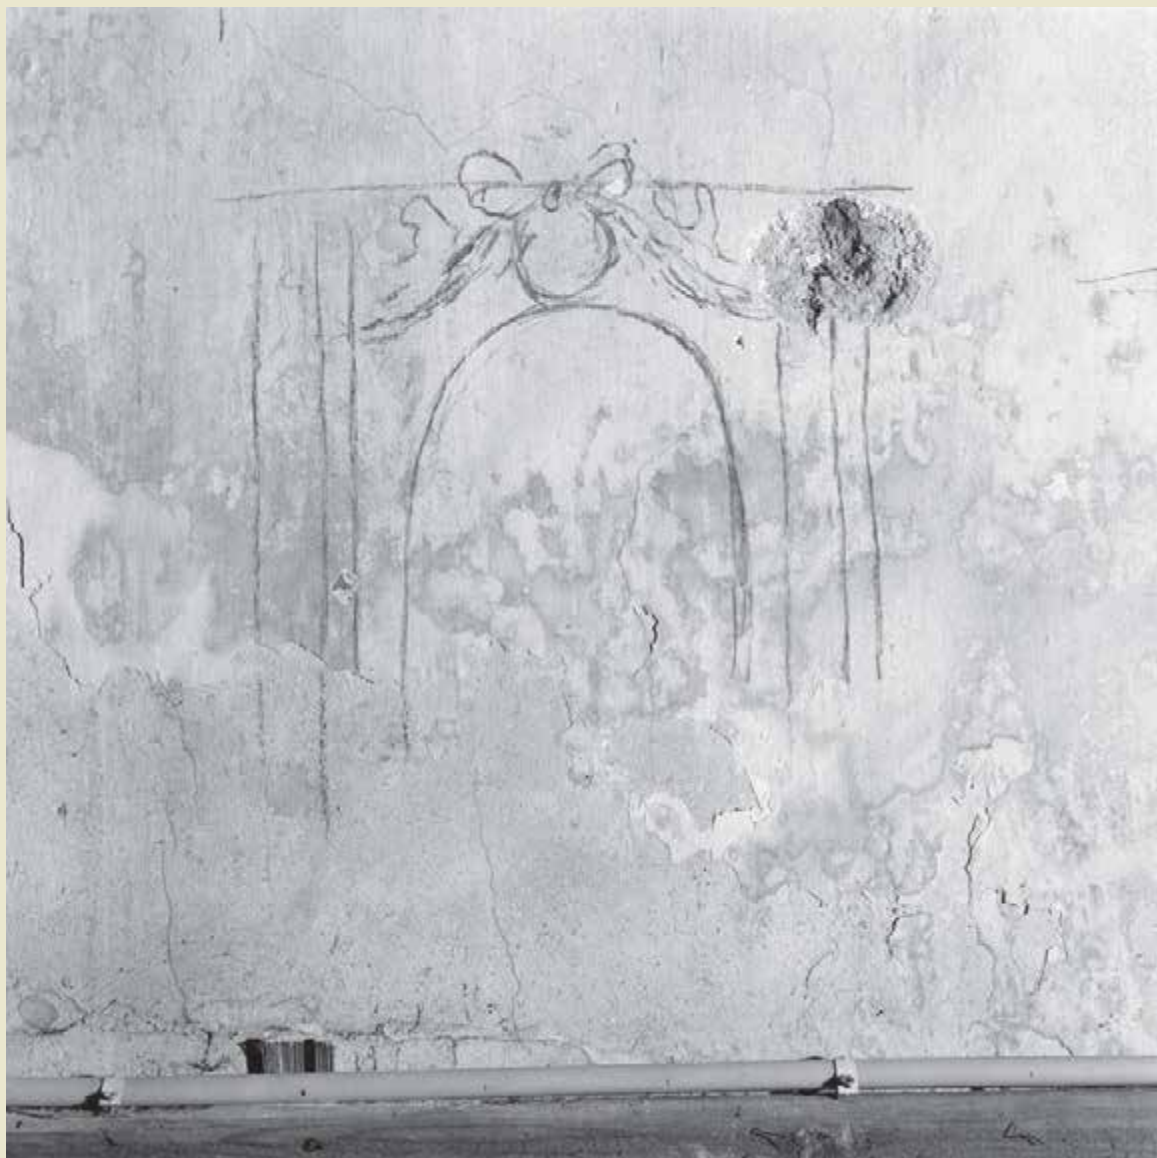
Maarssen, Straatweg 17, huis Herteveld. Ontwerpschets op het pleisterwerk van een van de wanden van de zaal, 1804 (foto RCE 2001)

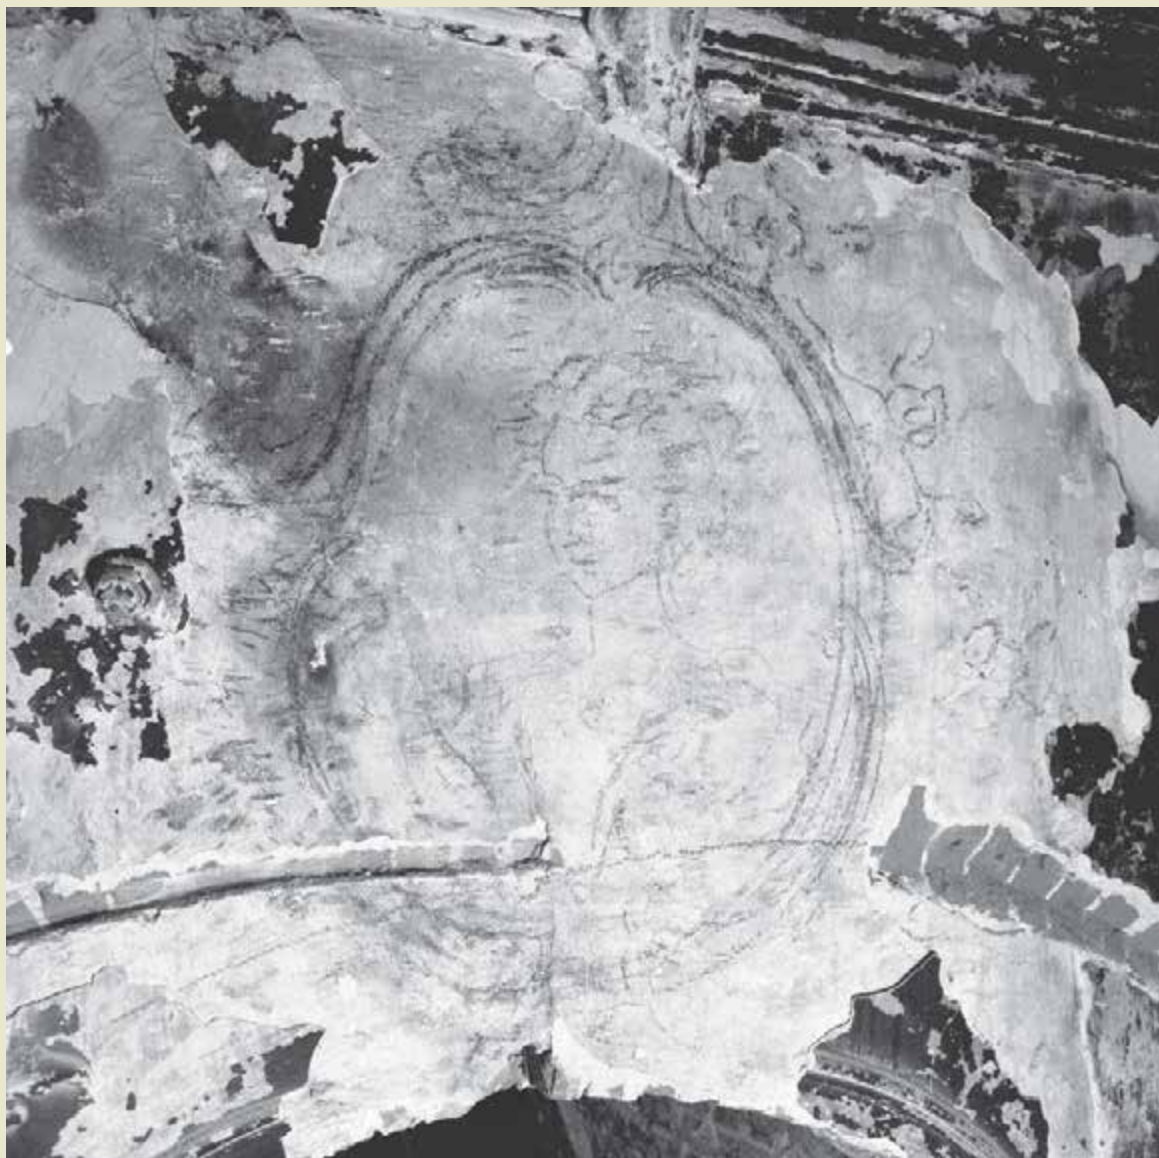
Leiden, Breestraat 70. Voortekening voor een gestuukt portretmedaillon in de gang, circa 1733 (foto RCE 1971)

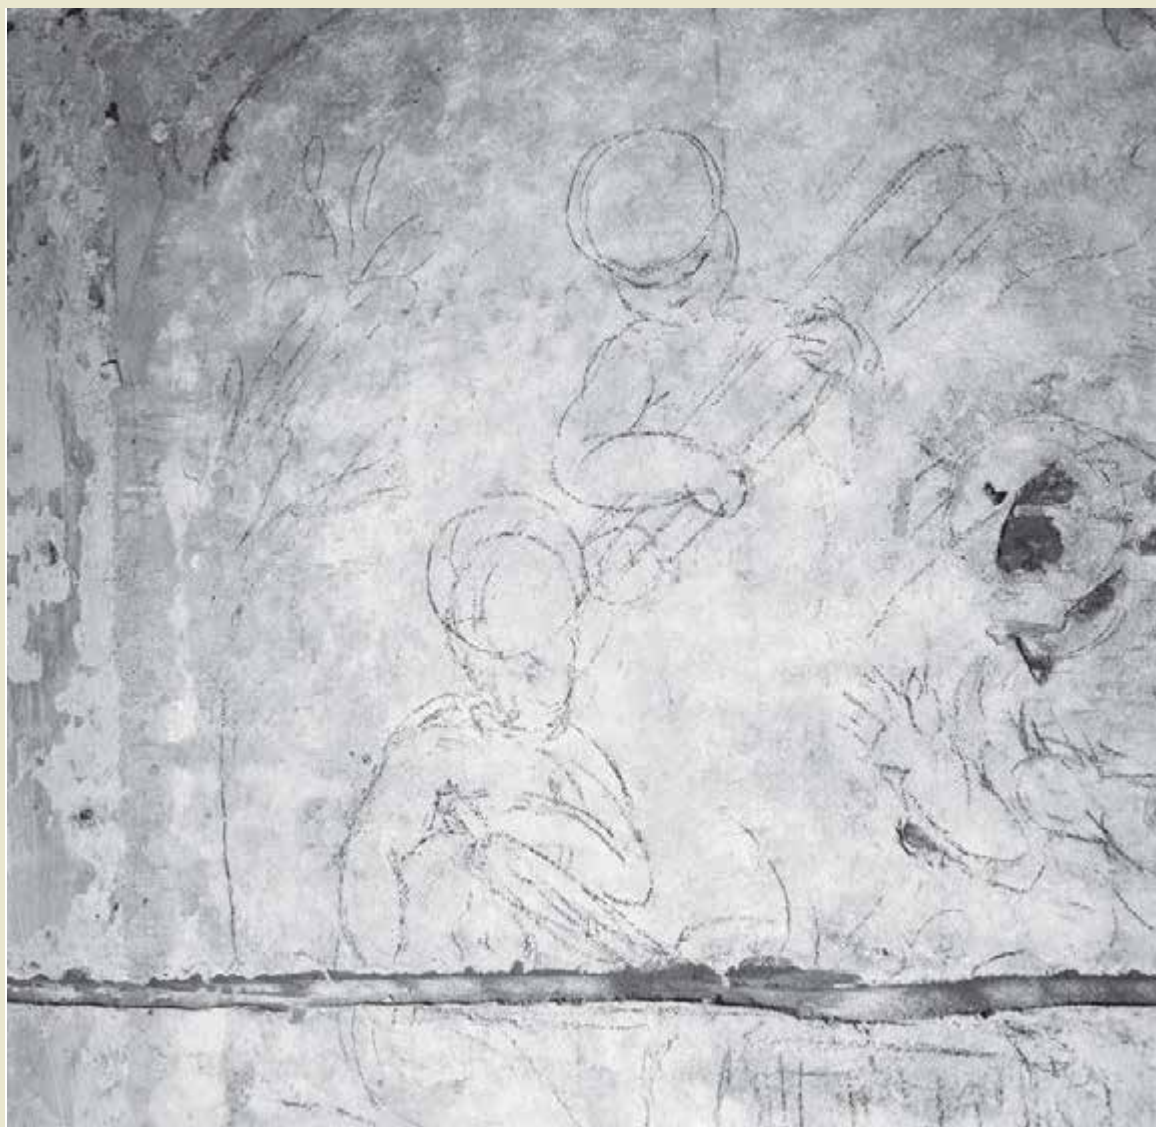
Leiden, Breestraat 70. Voortekening voor de aan te brengen stucwerkdecoratie in de gang, circa 1733 (foto RCE 1971)

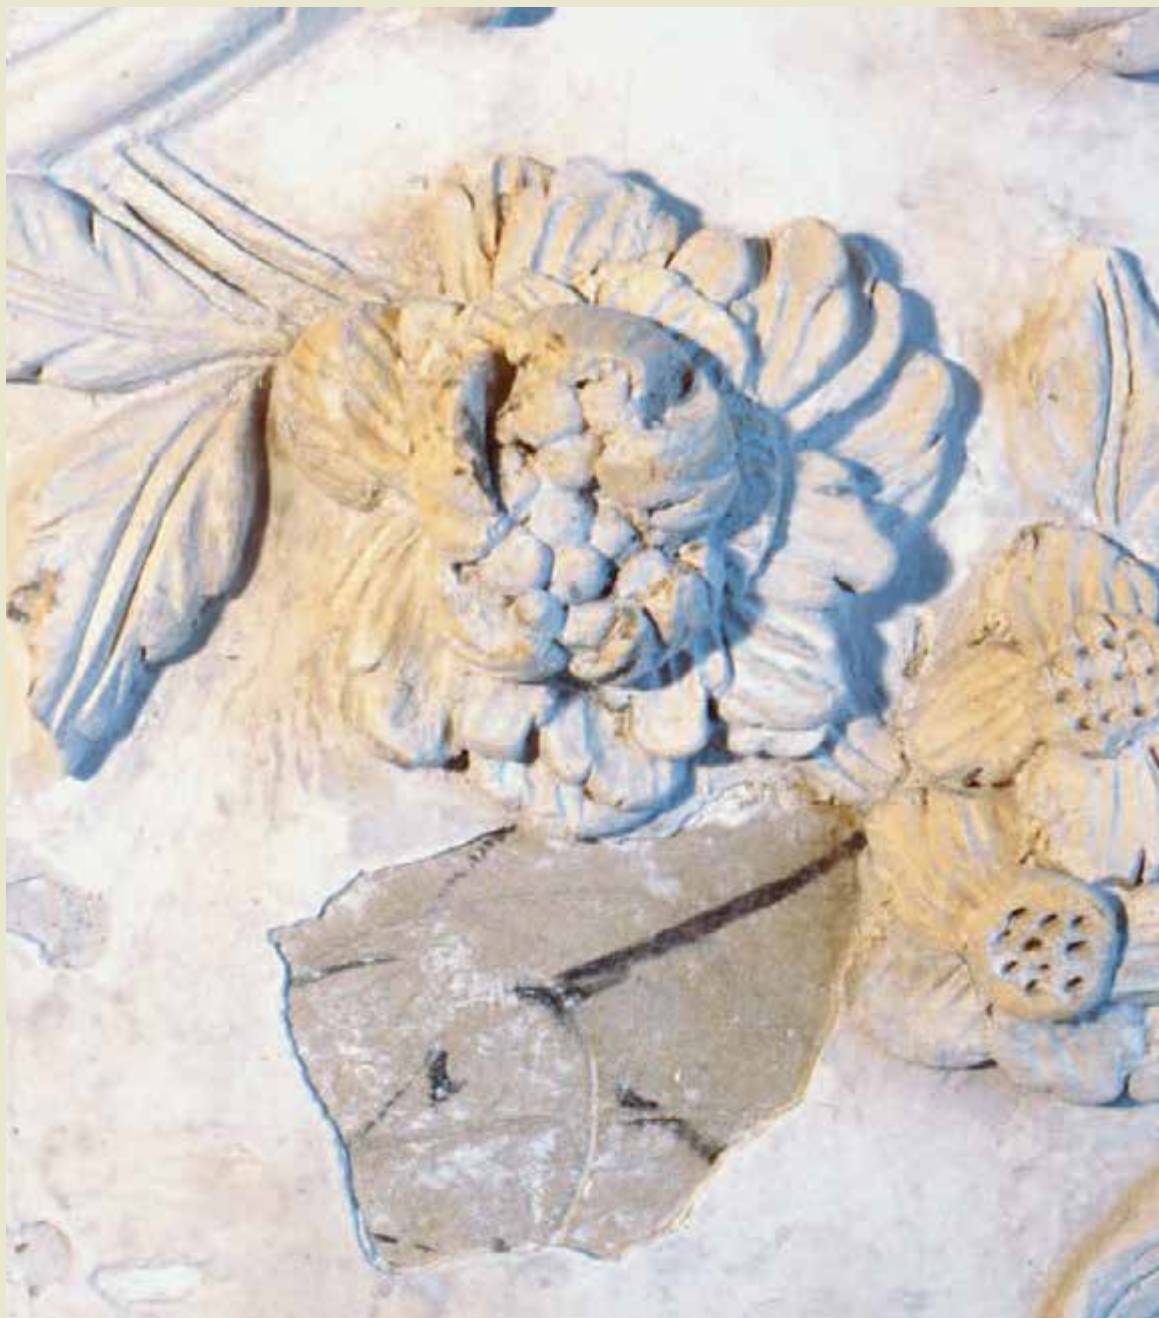
Gent, voormalig Caermersklooster, sacristie. Detail van het stucwerk uit 1753 waarop door een beschadiging de voortekening op de onderliggende raaplaag onder de stucwerkornamenten zichtbaar is (foto B. Delmotte)

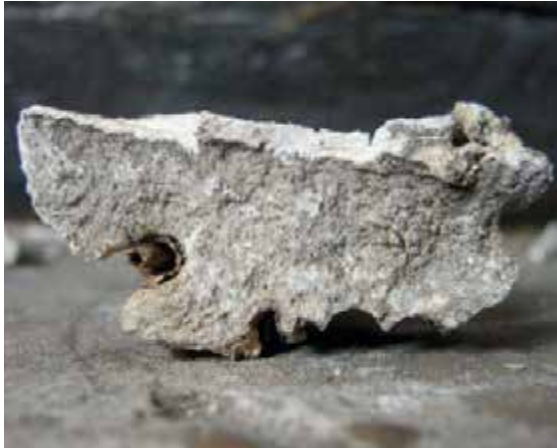
4. Stucmonster van de noordwand. Aan de onderzijde zijn de afdrukken van de rietstengels zichtbaar, aan de bovenzijde de lichtgekleurde dunne pleisterlaag (foto auteur)

Met een monoculair waren in de stuc laag van de gebogen wandvlakken gelijkmatig verspreide zandkorrels duidelijk zichtbaar.<sup>8</sup> De bestudering van een stucfragment leerde dat de afdrucken aan de onderzijde van rietstengels afkomstig waren en dat de stuc laag uit slechts één of twee lagen bestaat. In het stucfragment was geen duidelijke scheiding van lagen waar te nemen, maar het verschil in fijnheid van de kalkmortel en de kleinere hoeveelheid zandkorrels aan de bovenzijde dan aan de onderzijde van het stucfragment kan duiden op de aanwezigheid

van twee lagen.<sup>9</sup> Waarschijnlijk zijn de lagen nat in nat aangebracht en vlak geschuurd, waardoor geen duidelijke scheiding van de lagen zichtbaar is. De grovere vertinlaag is in dit geval relatief dik – ongeveer 1 à 1,5 centimeter – en biedt een goede hechting voor de fijnere toplaag, waarop door de fijne structuur gemakkelijk kan worden geschilderd.

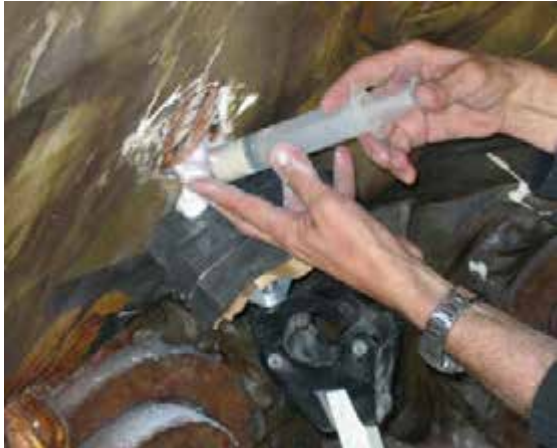
7. Na verwijdering van de gipsvulling uit de jaren zestig is met een injectiespuit de kalkcoulis achter de stuc laag geïnjecteerd. Met behulp van de watten rond de spuitkop werden druipsporen op de verflaag voorkomen (foto auteur)

Allereerst moest de kalkmortelbepleistering op de plaatsen waar deze geen goede hechting meer had met het riet, zoals langs oude scheuren, geconsolideerd worden. Als hechtmateriaal is hiervoor een kalkcoulis gebruikt. Een kalkcoulis is een mengsel van een bindmiddel, een vulstof en water. Het bindmiddel met de vulstof kan hydraulische kalk met krijt ( $\text{CaCO}_3$ ) zijn of een natte luchtkalk waaraan een hydraulische toeslag van puzzolaanaarde of baksteenpoeder is toegevoegd. Voor de koepel is de eerstgenoemde gebruikt.<sup>14</sup> De kalkcoulis is gemaakt door gelijke volumedelen hydraulische kalk,

krijt en water te vermengen. Het bestanddeel krijt zorgt voor een relatief snelle stolling (enkele minuten), wat gunstig is omdat dit druijsporen op en achter de schildering voorkomt. De uitharding van de kalkcoulis aan de achterzijde van de bepleistering zorgt voor een goede hechting met de rieten drager. Loszittende delen van de stuc laag zijn zo op een natuurlijke manier met compatibele materialen op de drager gefixeerd. De kalkcoulis is met behulp van een injectiespuit door de verflaag en de kalkmortelbepleistering heen geïnjecteerd. Dit is bij voorkeur via bestaande barsten gedaan, en op de andere plaatsen via daarvoor aangebrachte kleine boorgaatjes. Voorafgaand aan het injecteren van de kalkcoulis is het oppervlak eerst voorbevochtigd met gedemineraliseerd water ( $H_2O$ ) en ethanol ( $EtOH$ ) (1:1). Hiermee is de capillaire werking van de poreuze mortel versterkt, zodat de kalkcoulis beter kon indringen en de adhesie werd vergroot.

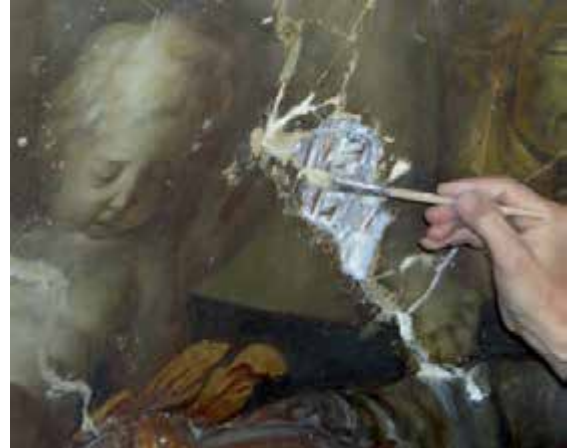
8. De rietstengels worden met kalkcoulis ingesmeerd om een betere hechting met de nieuw aan te brengen mortel te verkrijgen en de absorptie van de ondergrond enigszins te homogeniseren (foto auteur)

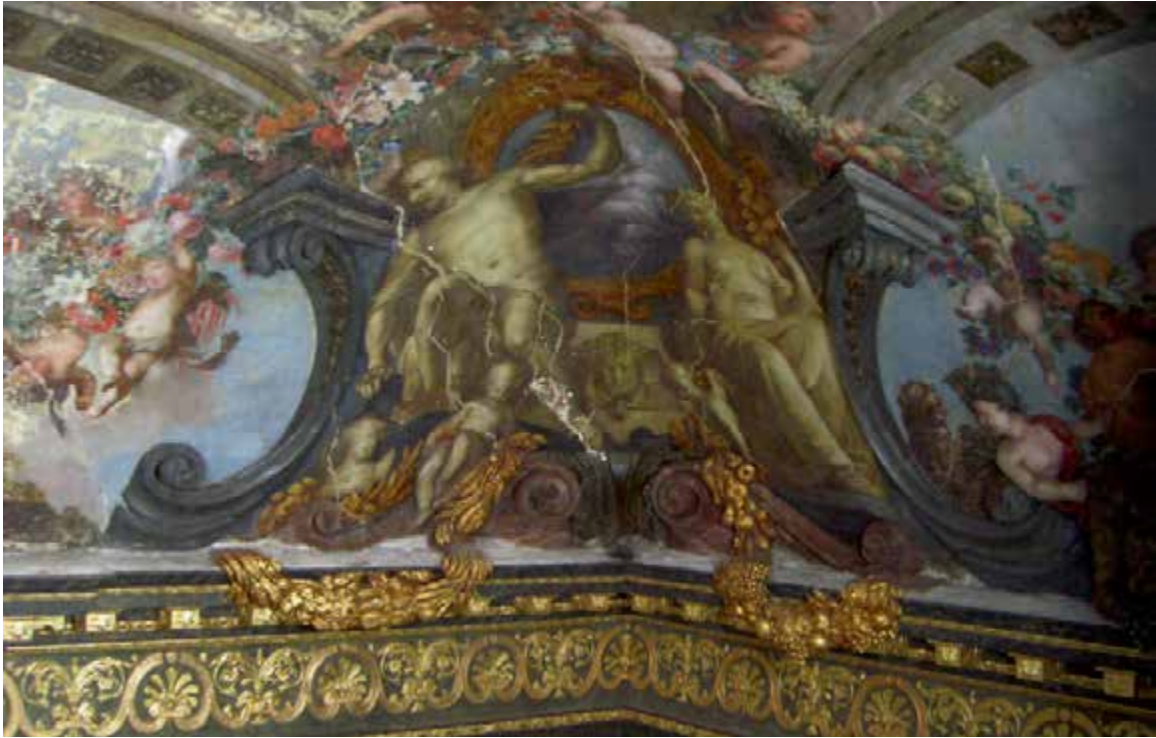
9. Noord-oosthoek na het verwijderen van de vernislaag en de overschilderingen. Duidelijk zichtbaar zijn de dichtgezette scheuren en vullingen aangebracht tijdens de restauratie van de jaren zestig (foto auteur)

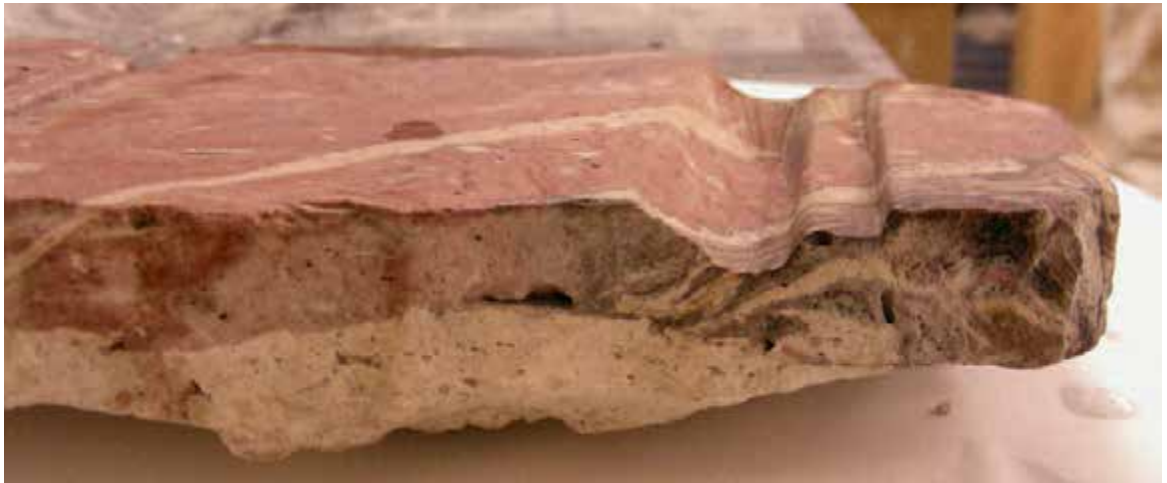
3. Fragment van het scagliola uit het tuinpaviljoen van het kasteel van Edingen (B), 1743 (foto E. Geldhof)
