# STUC

**Kunst en  
Techniek**

Rijksdienst voor het Cultureel Erfgoed  
Uitgeverij Waanders

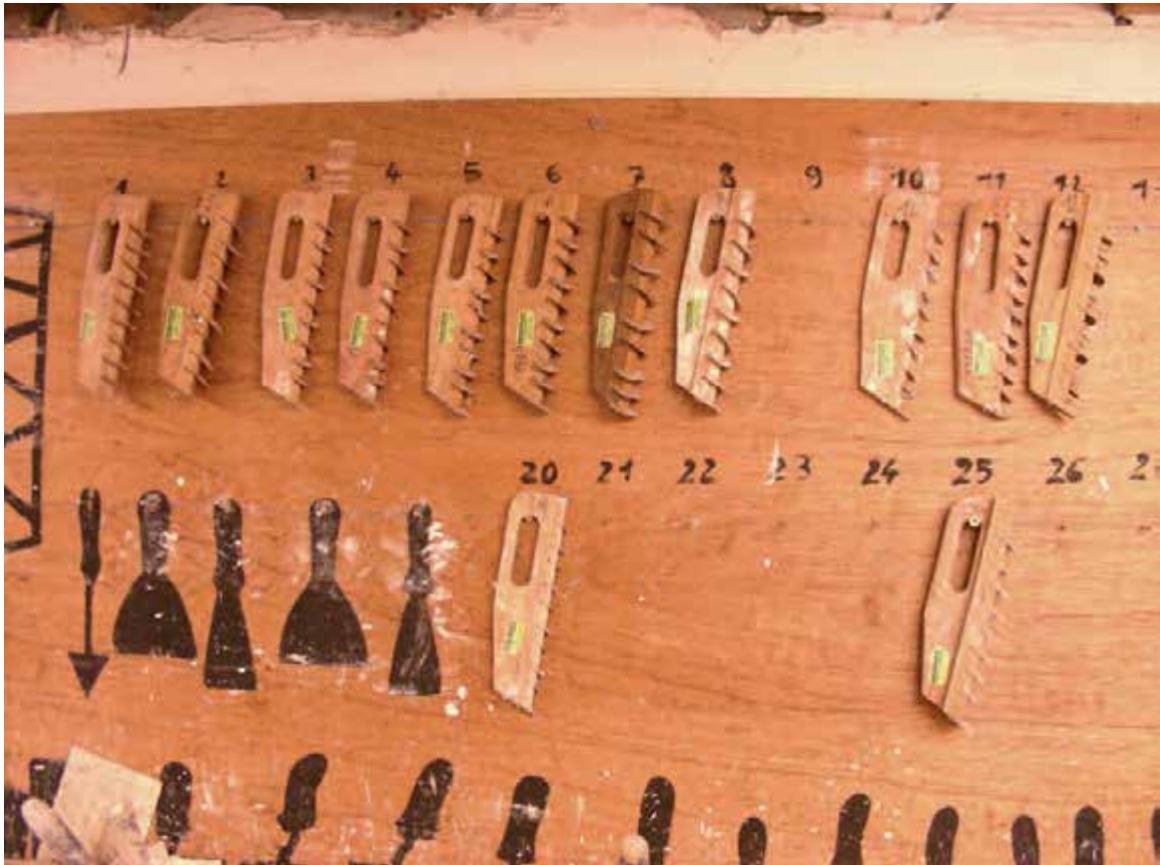
4. Wandbord met daarop steenschaven met verschillende soorten profielen (foto E. Geldhof)

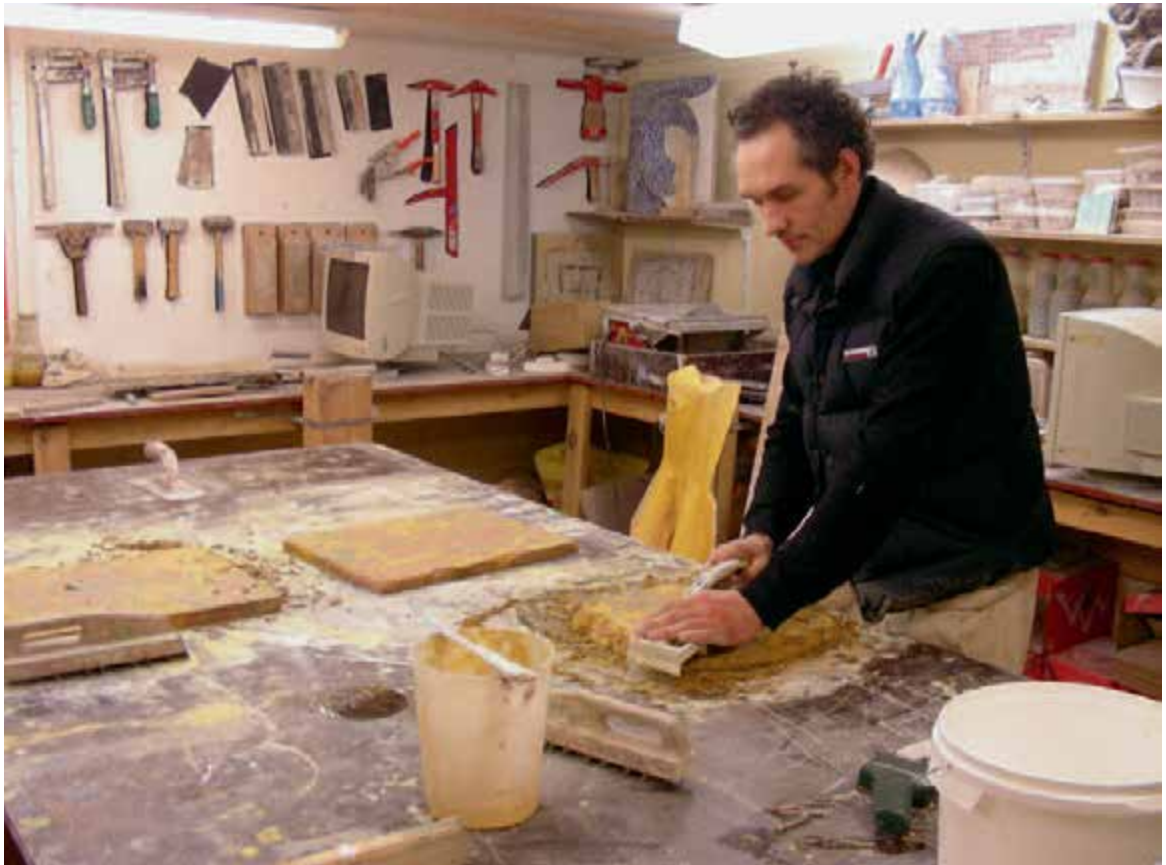
5. Het bewerken van de mortelmassa met een vlakke steenschaaf  
(foto E. Geldhof)

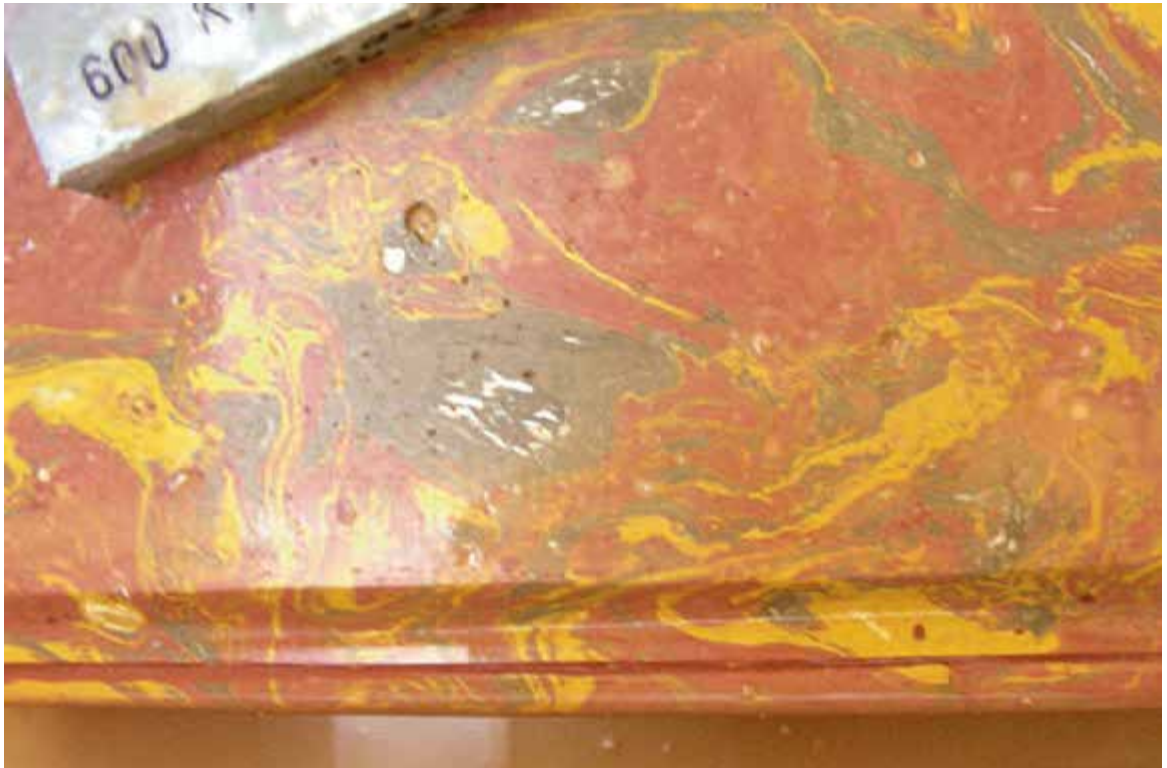
7. Na het slijpen van het proefstuk met een puimsteen met korrelgrootte 600 komt de glans tevoorschijn (foto E. Geldhof)

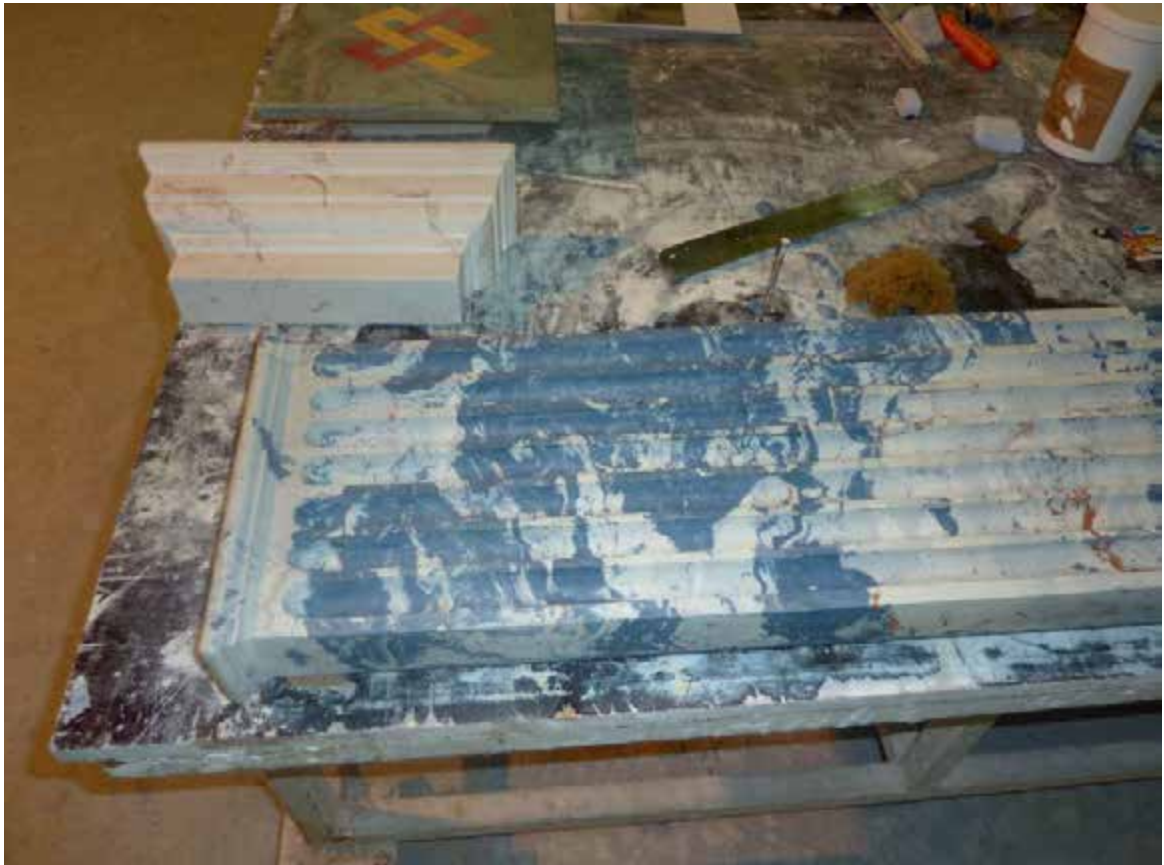
8. Een deels gepolijste scagliola pilaster, imiterend een blauwe marmer  
(foto RCE, E. Koldeweij)

ingestroken met warm lijmwater waaraan een hoeveelheid gips is toegevoegd. Wanneer dit gedroogd is, wordt het geheel opnieuw bevochtigd. Pas daarna wordt deze lijmlaag gepolijst. Hiervoor wordt slijppapier met korrel 1000-1200 gebruikt, of zoals vanouds stenen, die uiteindelijk een mooiere glans opleveren (afb. 8). Wanneer tijdens het polijsten de lijmlaag te ‘mager’ aanvoelt, wordt de oppervlakte opnieuw bevochtigd met lijmwater, waarna het polijsten weer kan worden opgepakt. Op deze manier verkrijgt de stucwerker de gewenste hoogglans op het stucmarmer. Deze glansgraad kan nog verder worden opgevoerd door het

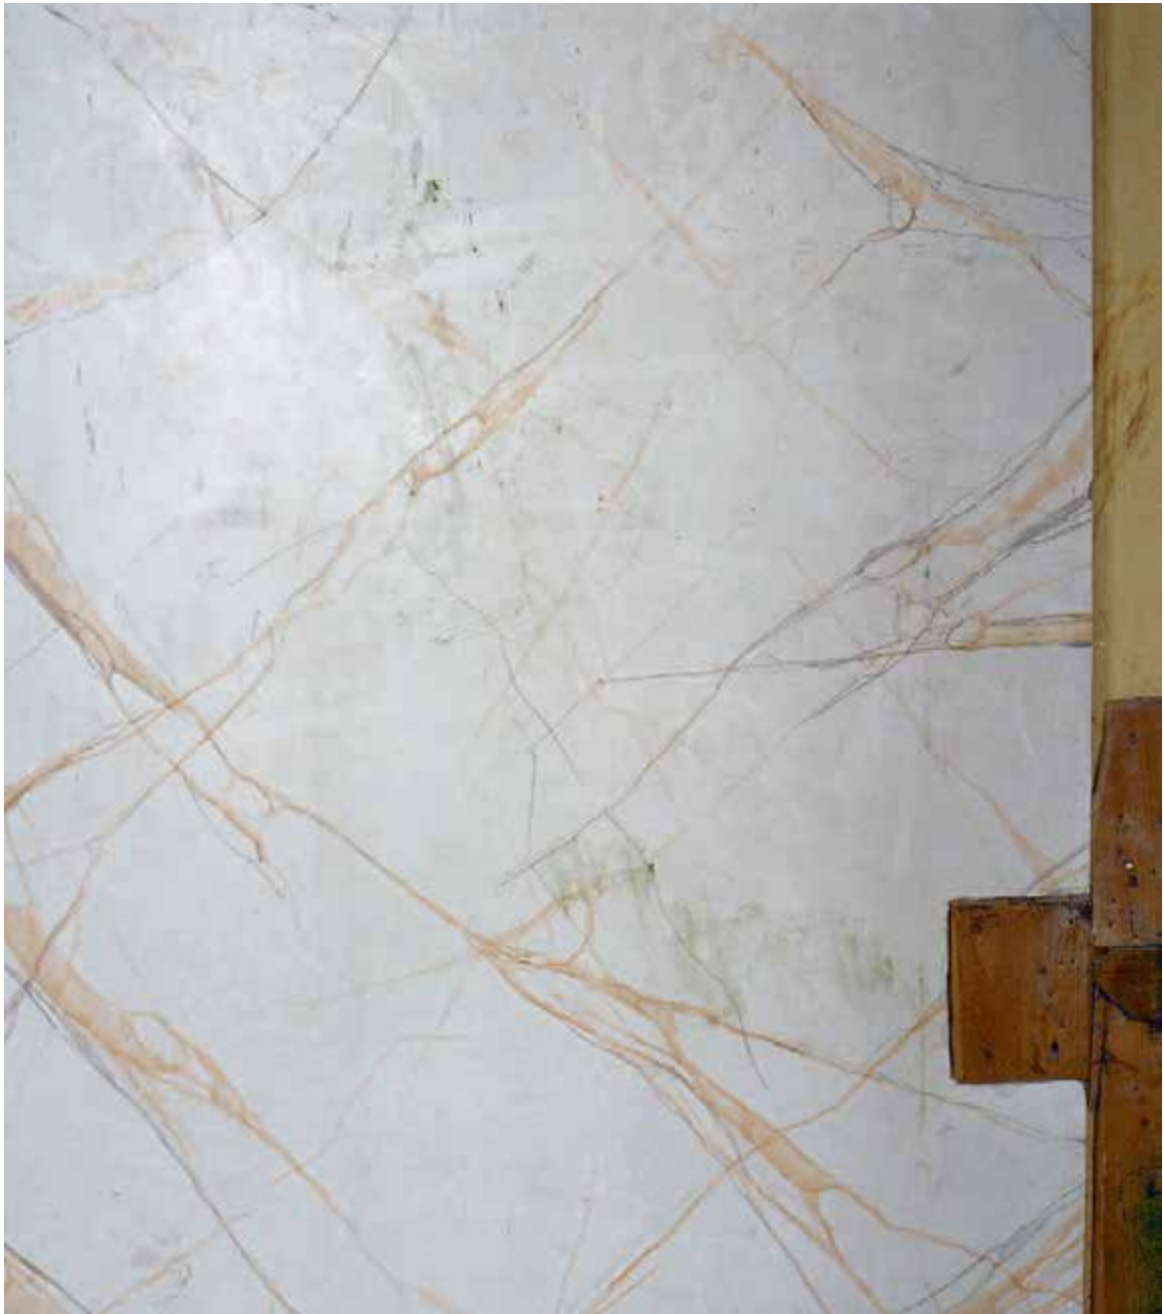
9. Detailopname van een vroeg negentiende-eeuwse scagliola wandafwerking. Voorst, Huis De Poll (foto RCE)

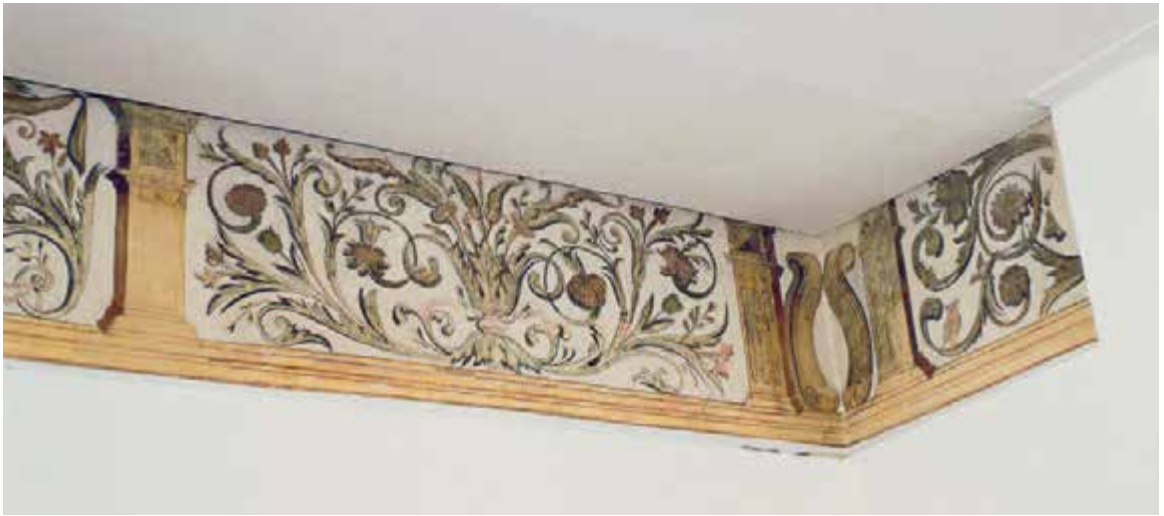
3. Beschilderd fries in het Stadhouderslijk Hof te Leeuwarden, ca. 1661  
(foto RCE)

met symmetrisch gerangschikte bladranken tussen pilasters (afb. 3). Het overige pleisterwerk op deze wanden was onbeschilderd, alleen de bovenzone was gedecoreerd. Hoogstwaarschijnlijk hing onder deze geschilderde friezen oorspronkelijk een losse wandbekleding. De vormgeving van de acanthusranken op deze friezen bevat elementen van de vroege Lodewijk XIV-stijl

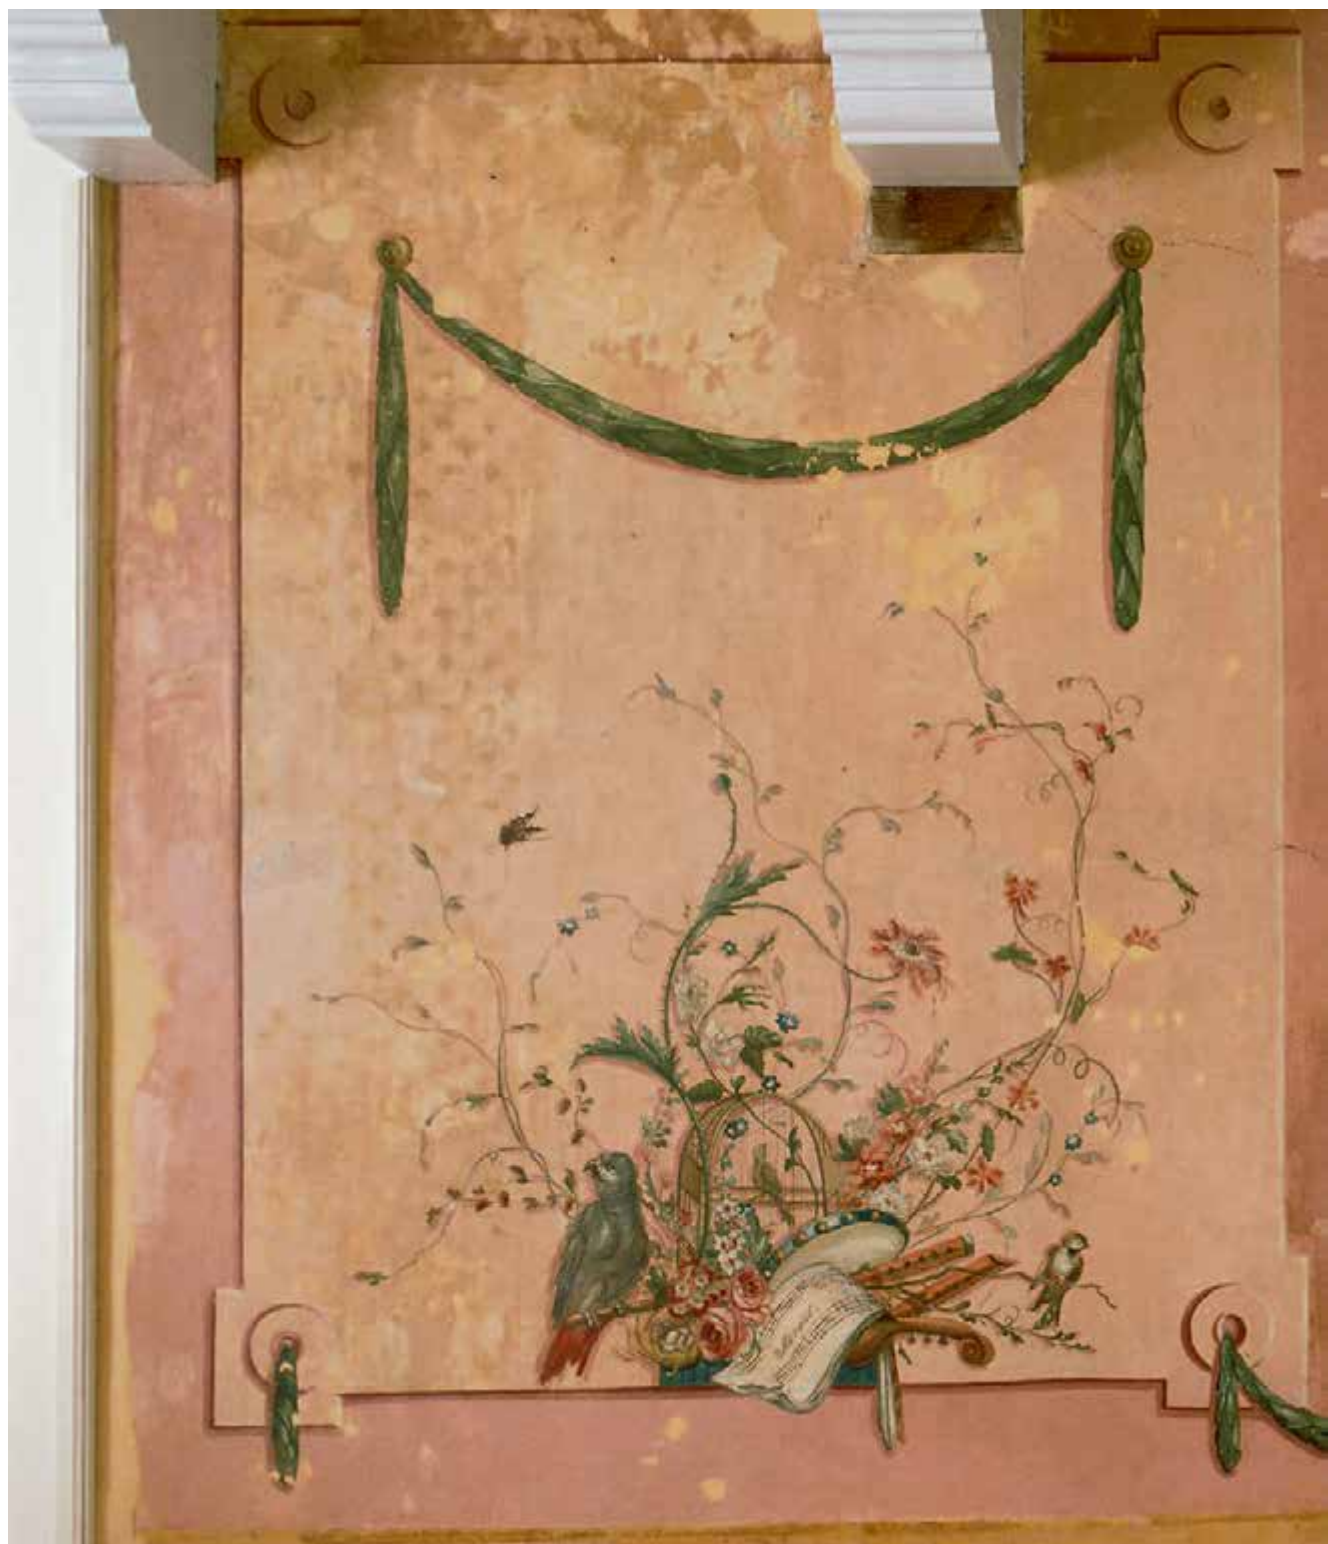
10. Muurschildering in Leliegracht 8 te Amsterdam, 1787 (foto RCE)

Hoe spectaculair de vondst van dergelijke schilderingen achter een latere wandafwerking of onder een overschildering ook is, in praktische zin levert dit regelmatig problemen op. Conservering of restauratie kost veel extra tijd en geld waar niet op gerekend is. Soms leidt dit ertoe dat de schilderingen weer uit het zicht verdwijnen, in andere gevallen wordt slechts een deel van de schilderingen geconserveerd of gerestaureerd. Voor dit laatste scenario is gekozen in het pand Beukerstraat 62 te Zutphen waar de twee landschapsschilderingen slechts voor een deel zijn vrijgelegd.<sup>22</sup> De landschapsschilderingen in de voorkamer van de Minderbroederstraat 2 te Roermond zijn wel in het zicht gebracht, maar deze wachten nog op conservering.<sup>23</sup> Behalve landschappen werden in dit tijdvak ook diverse andere voorstellingen en decoraties op de muren geschilderd. Dit is onder meer te zien in het huis Groot Bentveld, gemeente Zandvoort, waar in 1998 een muurschildering in Lodewijk XVI-stijl uit het einde van de achttiende eeuw tevoorschijn kwam. Deze ornamentale schildering bestaat uit een geschilderde vakverdeling voorzien van guirlandes met strikken en bloemslingers.<sup>24</sup> In het pand Leliegracht 8 te Amsterdam zijn de aangetroffen schilderingen gelukkig wel meteen geconserveerd. Hierbij is er niet voor gekozen de ontbrekende delen te reconstrueren. De lacunes zijn ingevuld met de

achtergrondkleur, zodat ze minder opvallen. De schildering is niet gesigineerd, maar draagt wel een datering: 1787 (afb. 10).<sup>25</sup>

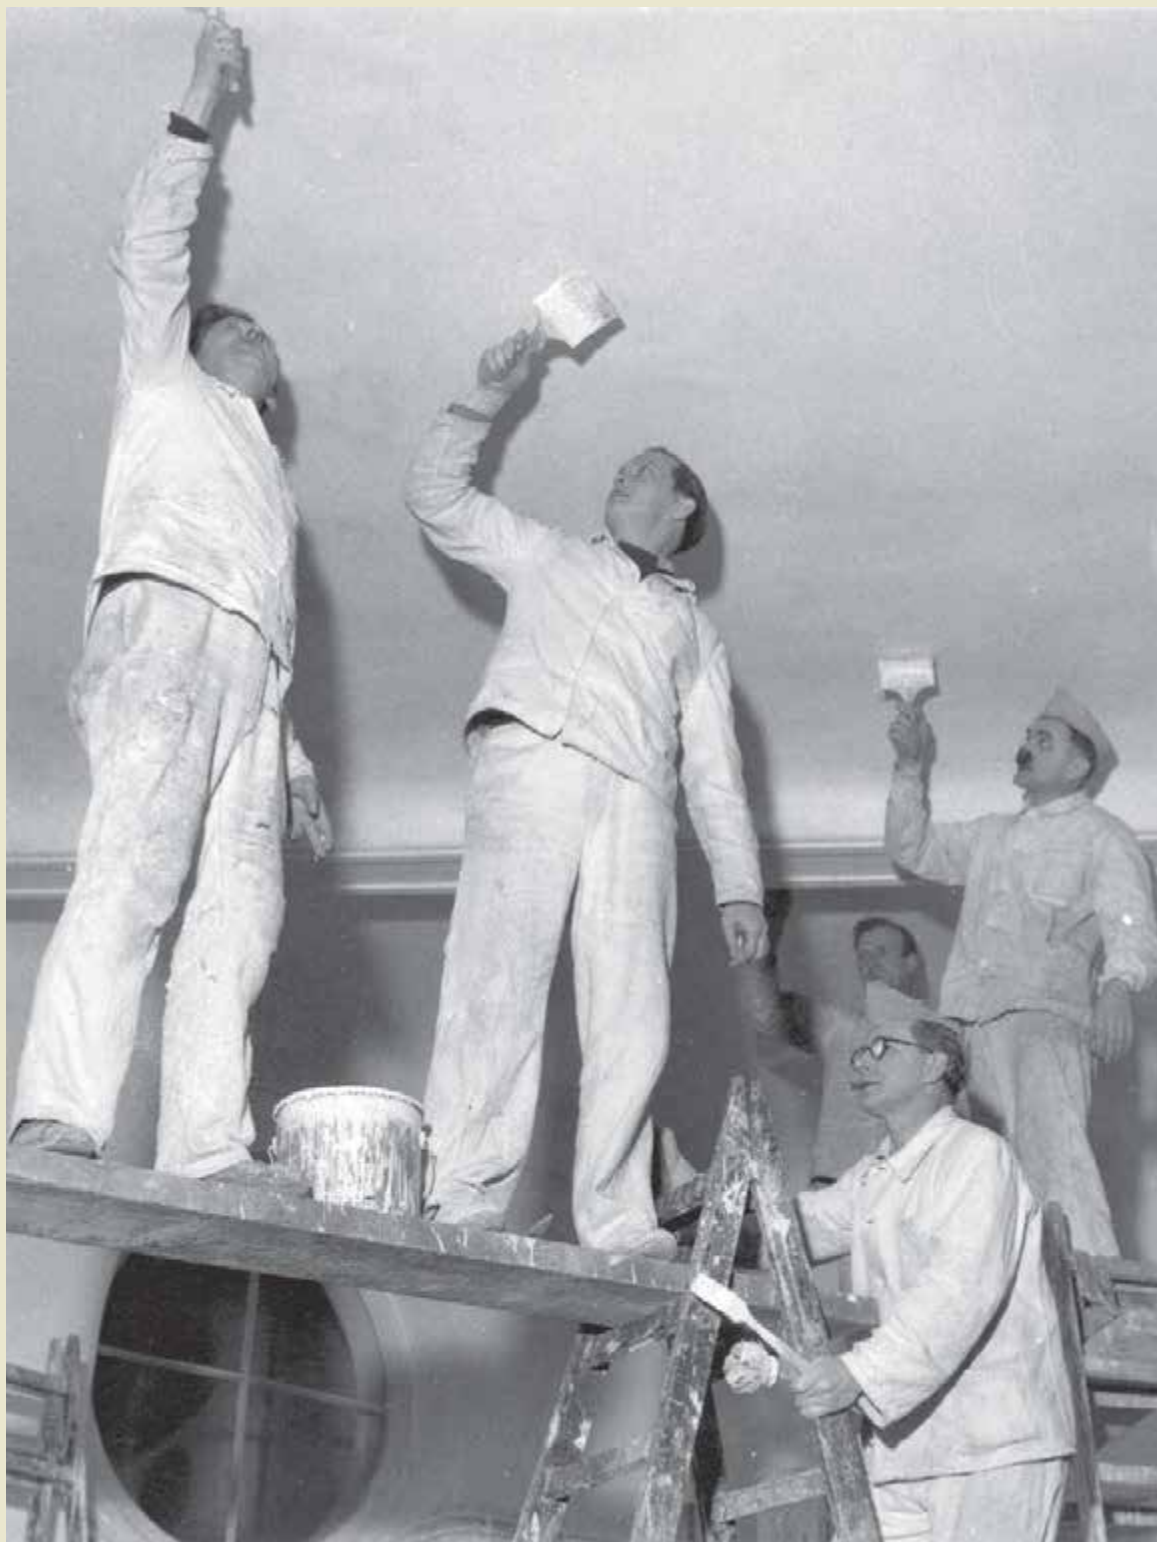
Schilders witten met blokkwasten een plafond (Spaarnestad Fotoarchief)

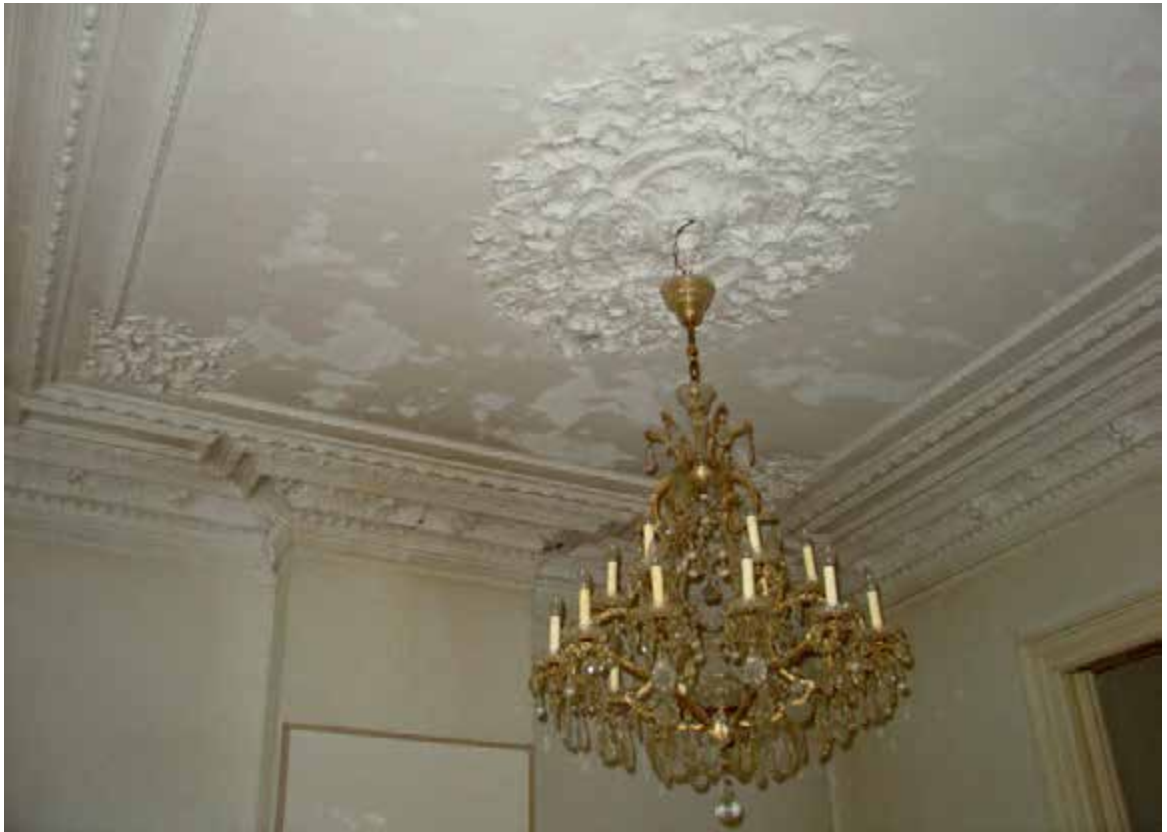
4. Afgebladderd plafond door niet op elkaar aansluitende verflagen. Huis te Hurwenen, Hurwenen (foto auteur)

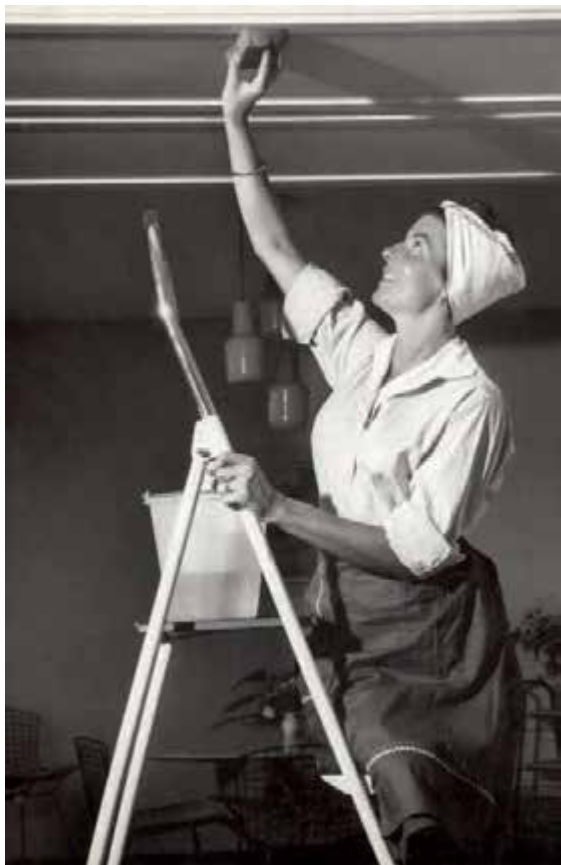
5. Goed bedoeld maar ondeskundig reinigen van geschilderde afwerk-lagen kan tot schade leiden. Opname uit de jaren vijftig (Spaarnestad Fotoarchief, W. Blum)

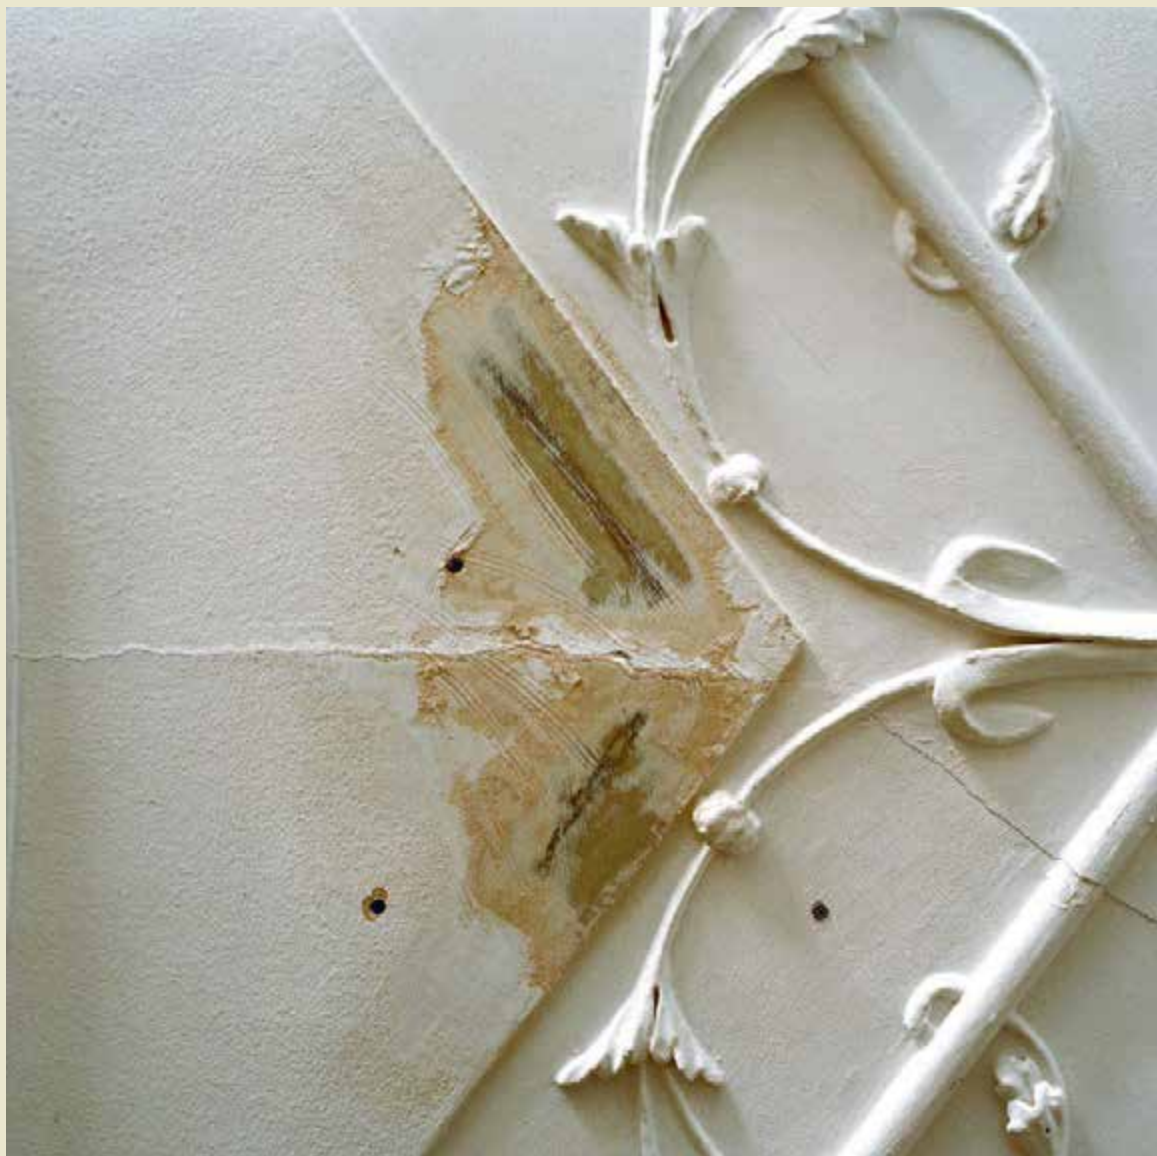
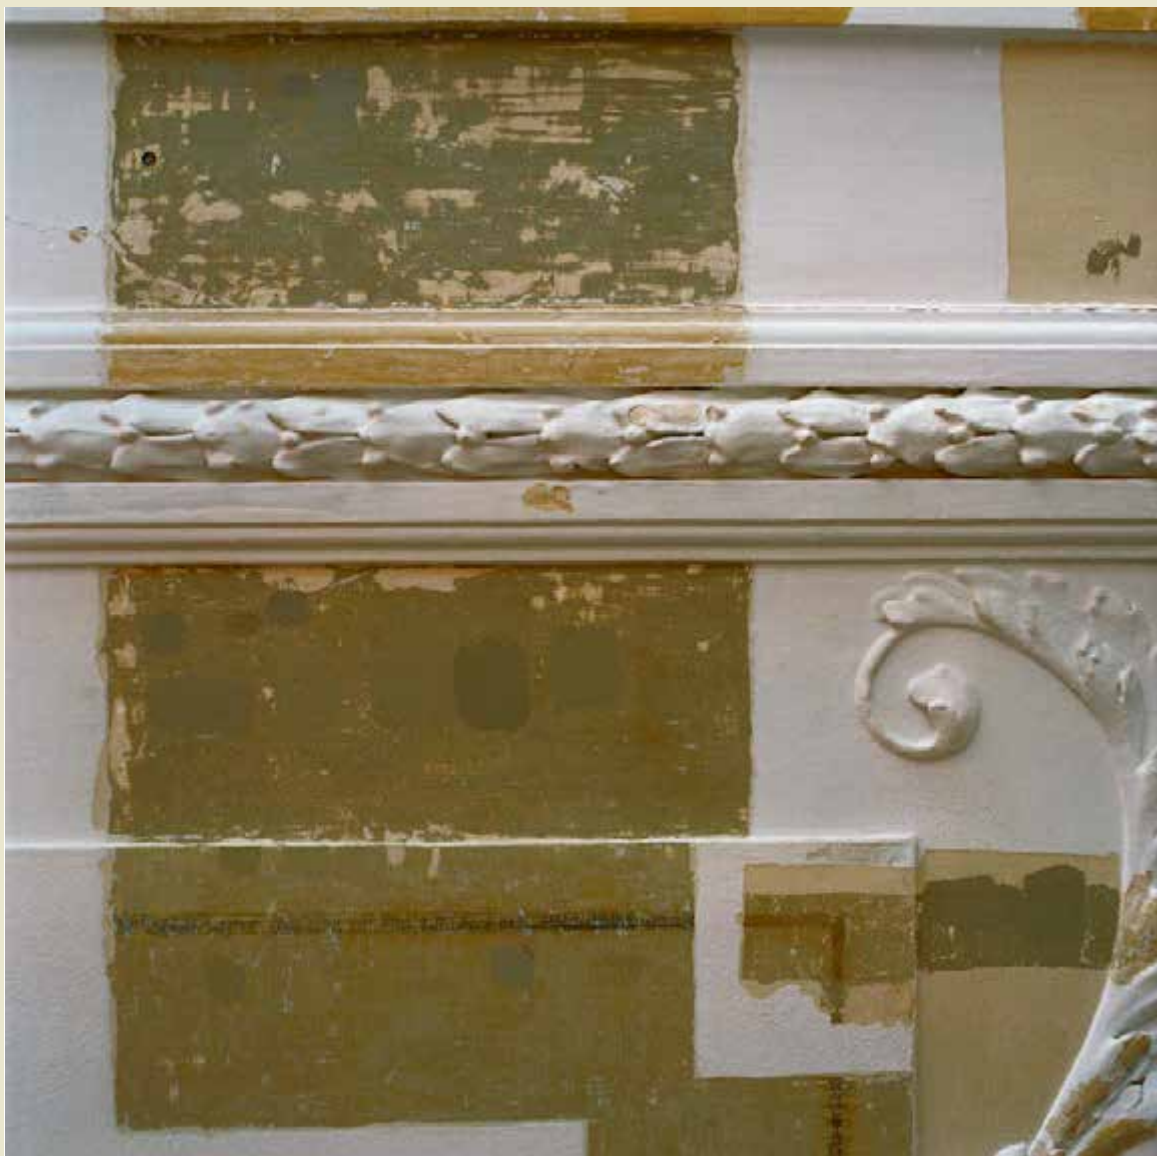
*Leiden, Rapenburg 65. Kleurtrap op het stucplafond in de rechter tuinkamer, circa 1792-1798 (foto RCE 2003)*

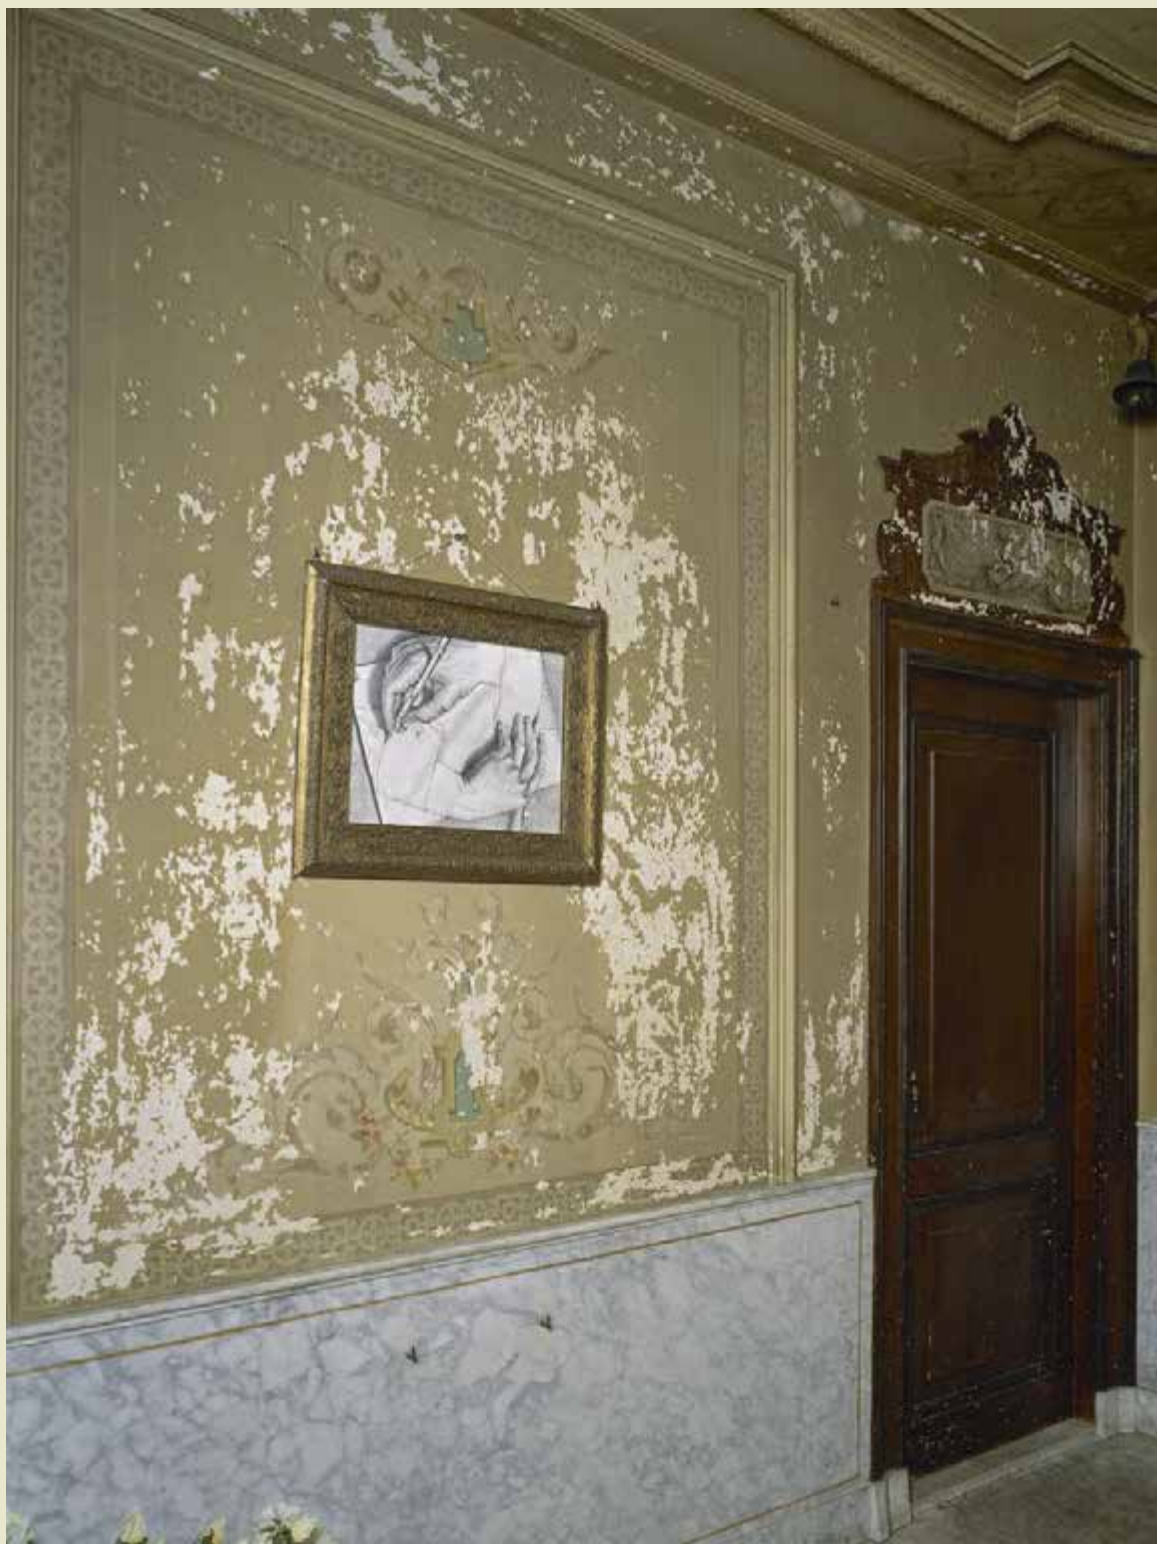
Baarn, Eemnesserweg 69, Villa Pera. Beschadigde muurschildering op de begane grond, eind negentiende eeuw (foto RCE 2003)

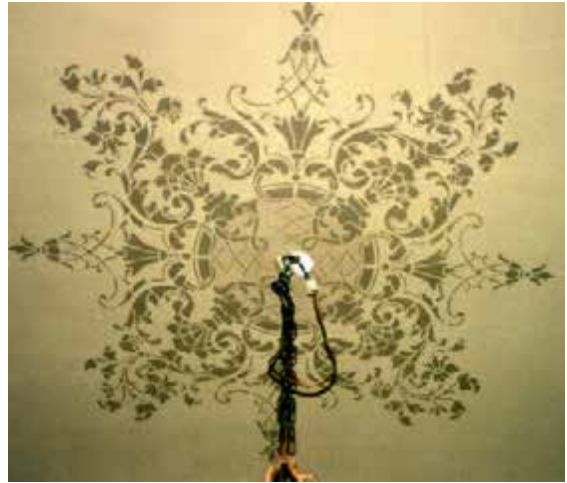
omlijstingen waarbinnen okerleurige velden die in de hoeken zijn voorzien van gestileerde, matgouden, florale motieven. In de kamers en suite zijn in plaats van de gebruikelijke stucrozetten olijfkleurige rozetten in vlakornament aangebracht (afb. 5). Deze zijn verwant aan die in de gang, maar zoals voor een kamer en suite kan worden verwacht rijker uitgevoerd. Dit geldt ook

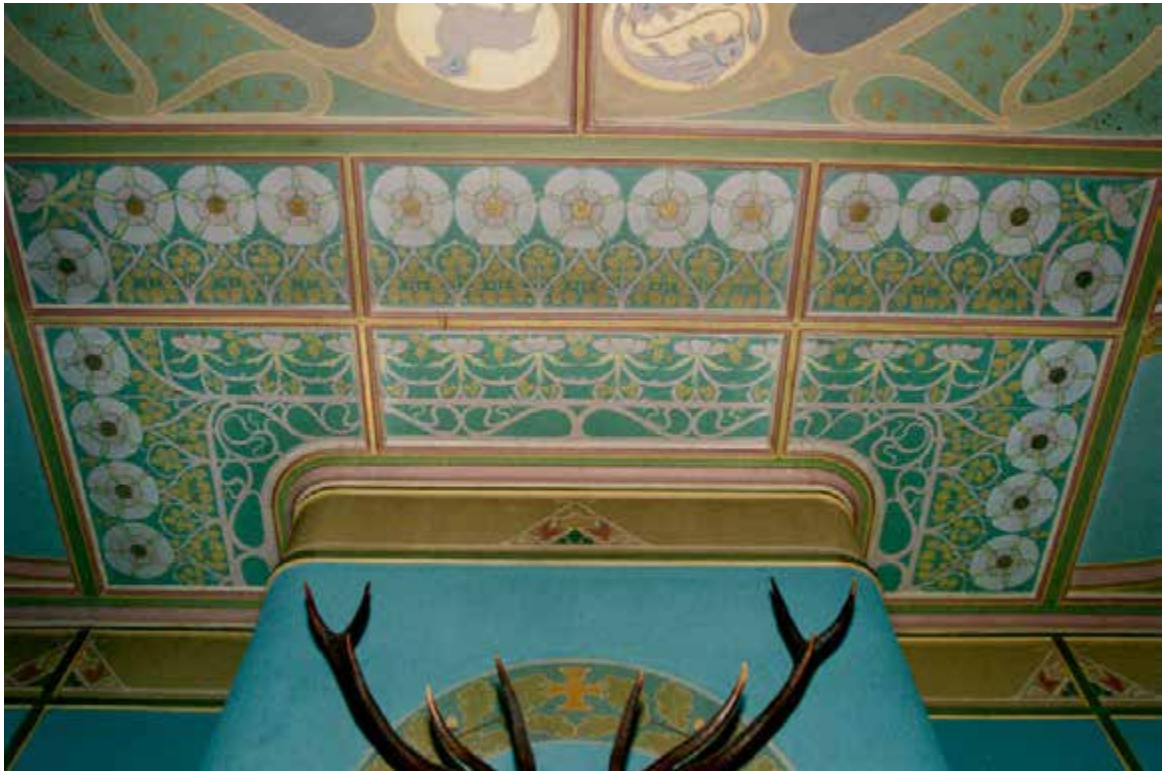
6. Gesjabloneerde randversiering in een van de kamers en suite in het herenhuis Brinkhorst (foto auteur)

voor de randversiering van de plafonds, waarin kleuren als zachtgroen en oudroze zijn toegepast (afb. 6).

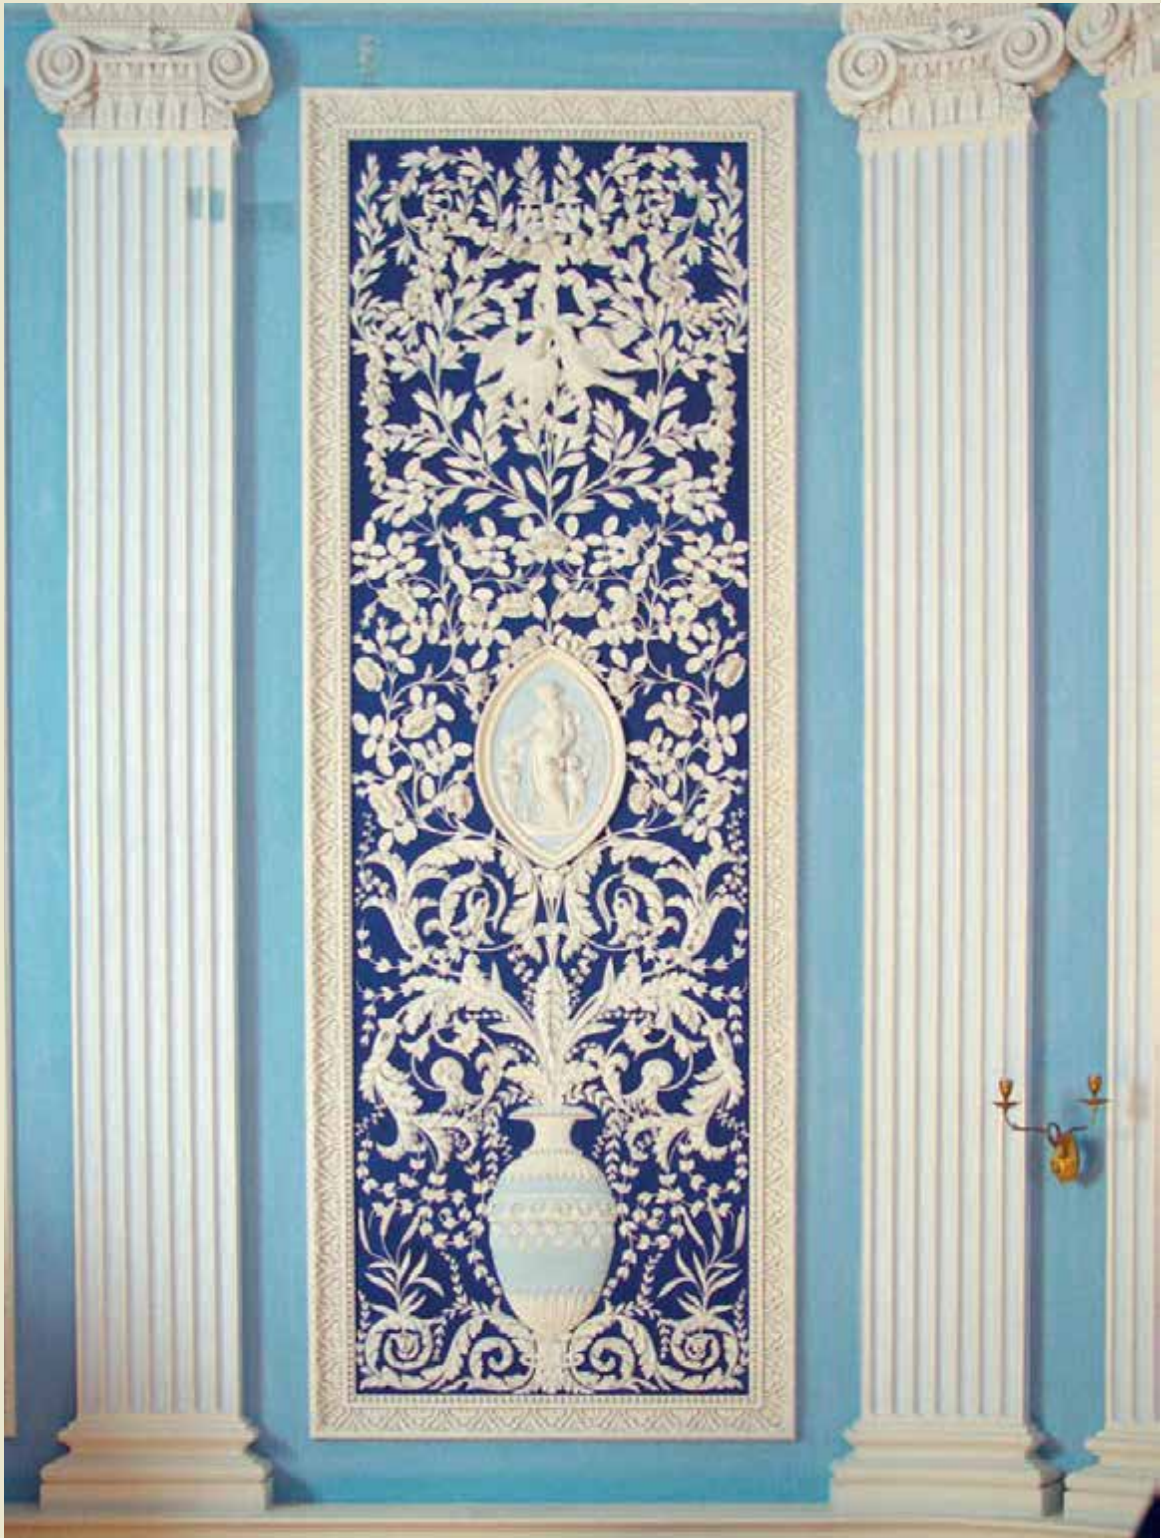
Haarlem, Spaarne 17, Huis Hodshon. Een van de gestuikte wandreliëfs in de Blauwe Zaal naar ontwerp van Abraham van der Hart, 1794-1795  
(foto W. Freling 2003)

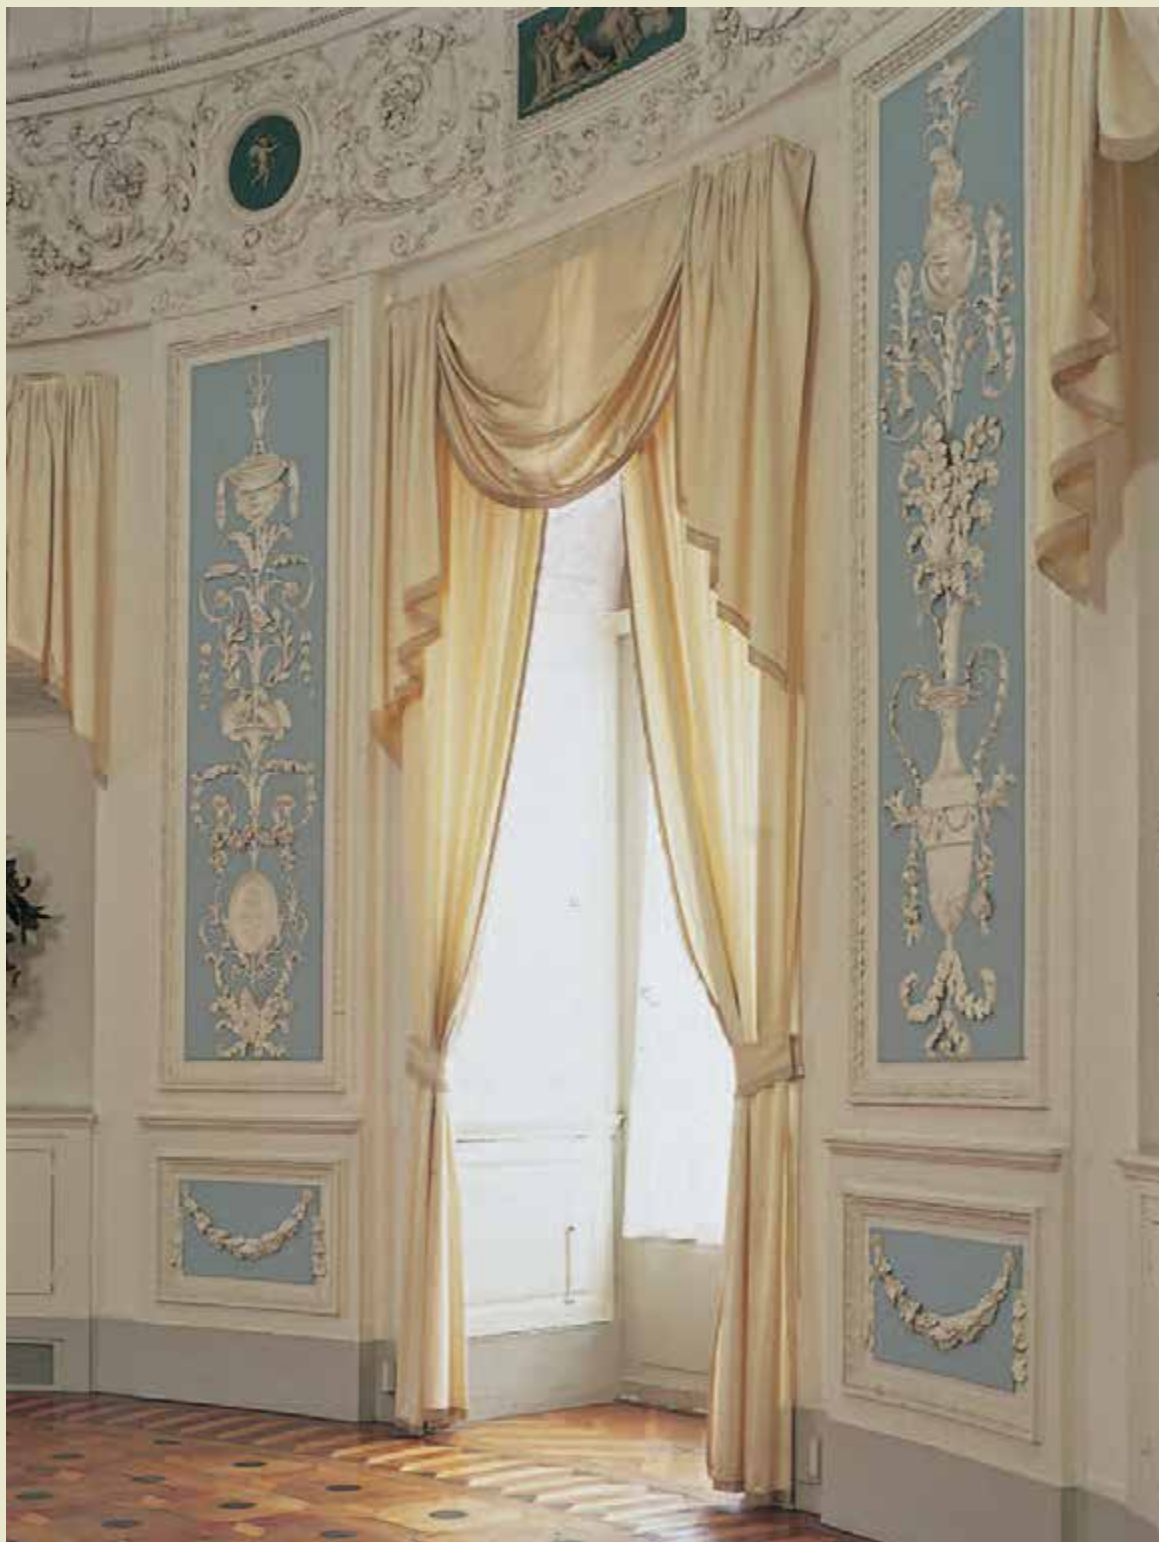
Haarlem, Paviljoen Welgelegen. De voormalige muzieksalon met de gestuukte wandreliëfs naar ontwerp van Abraham van der Hart, 1789  
(foto RCE, L. Lemaire 2000)

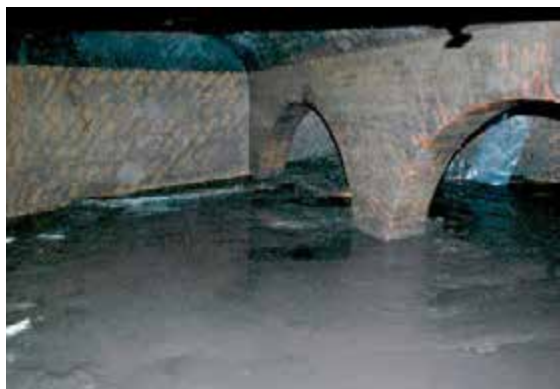
7. De ovale waterkelder van Paviljoen Welgelegen in Haarlem vanuit het westen, de centrale arcade ondersteunt twee gedrukte tongewelven (De Fabryck – Bureau voor Gebouwhistorisch Onderzoek)

Paviljoen Welgelegen bezit eveneens een waterkelder, die ook is gesitueerd buiten het eigenlijke gebouw (afb. 6).<sup>48</sup> Gezien de datering van de eerste leveranties van Casius, 1786, is het aannemelijk dat zijn kunstcement is toegepast voor het metselwerk van dit waterreservoir (afb. 7, 8).<sup>49</sup> Bij verkennend onderzoek kon dit echter niet worden vastgesteld.<sup>50</sup> Bij de tweede reeks leveranties van Casius, in 1789, was het casco van Welgelegen echter gereed en
