# STUC

**Kunst en  
Techniek**

Rijksdienst voor het Cultureel Erfgoed  
Uitgeverij Waanders

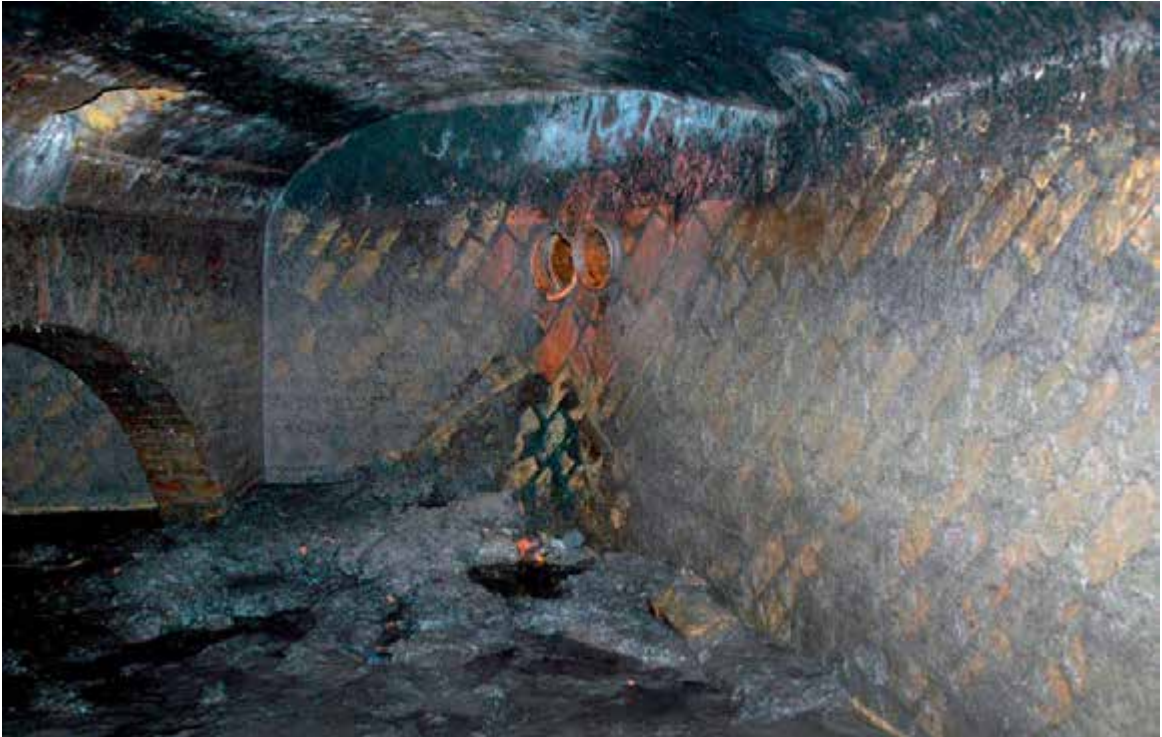
8. De waterkelder van Paviljoen Welgelegen in Haarlem vanuit het noorden, de wanden zijn bekleed met diagonaal gemetselde gele baksteen op zijn plat, waarachter zich nog één of meer lagen in andere richtingen bevinden, zoals gebruikelijk bij waterkelders. Rond de gresbuis is het metselwerk ingeboet met rode baksteen. Omdat er geen verschil is tussen het voegwerk van deze rode steen moet al het voeg- en pleisterwerk secundair zijn (De Fabryck – Bureau voor Gebouwhistorisch Onderzoek)

- 50 De kelder is geheel of grotendeels gepleisterd geweest met een betrekkelijk vochtgevoelige, grove kalkmortel. Deze mortel is eveneens in de voegen aangetroffen, zeker tot een diepte van 1 centimeter. Om vast te stellen of inderdaad kunstcement is toegepast zou een monster van de (dieper gelegen) metselmortel moeten worden genomen, omdat de huidige pleisterlaag en de voegen zeer goed een product van een renovatie kunnen zijn.

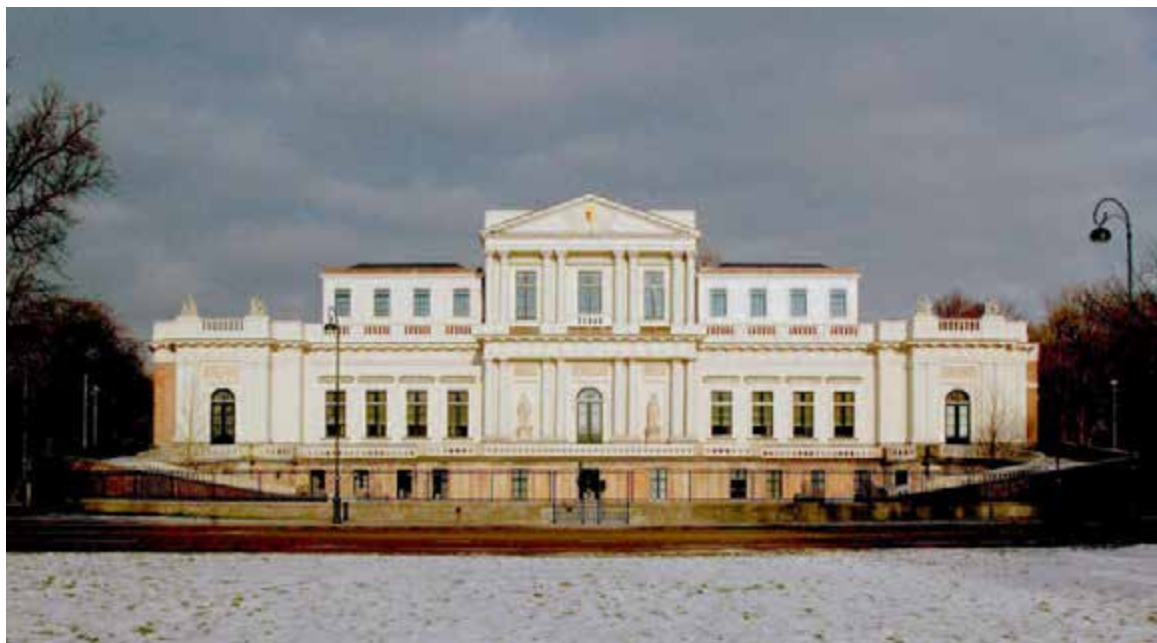
10. Grotendeels gepleisterde zuidgevel van Paviljoen Welgelegen in Haarlem, 2010 (De Fabryck – Bureau voor Gebouwhistorisch Onderzoek)

moet het cement dus voor een ander doel zijn gebruikt. Het lijkt hier te zijn gegaan om de gevels, met name de meest in het oog springende, aan de Haarlemmer Hout (zuid) (afb. 10). De 'Houtgevel', die in tegenstelling tot de 'Dreefgevel' nog intact is, heeft een volledig natuurstenen voorkomen, maar in werkelijkheid is er alleen natuursteen (Portland) toegepast voor het front van het souterrain en diverse losse elementen (kapitelen etc.), terwijl de rest is afgewerkt met een geschilderde pleisterlaag.<sup>51</sup> Zuinigheid kan niet de reden zijn geweest voor deze oplossing, want de bouwheer, de Amsterdamse bankier Henry Hope (1735-1811), was puissant rijk en heeft voor zijn nieuwe buitenplaats kosten noch moeite gespaard. Tien jaar geleden is ontdekt dat de pleisterlaag op de gevels van Welgelegen door en door roze van kleur is, wat nu geïnterpreteerd kan worden als een combinatie van Utrechts cement met veel (witte) kalk (afb. 12).<sup>52</sup> Het is interessant te weten dat Van der Hart in 1809 meedeelt dat het cement van Casius 'in den beginnen, van eene betere oorspronkelijke Stoffe, en ook meerder doorbrand is geweest'.<sup>53</sup> Op dat moment gaf Van der Hart echter de voorkeur aan de Amsterdamse variant, omdat men in Utrecht na verloop van tijd inferieure klei was gaan gebruiken.

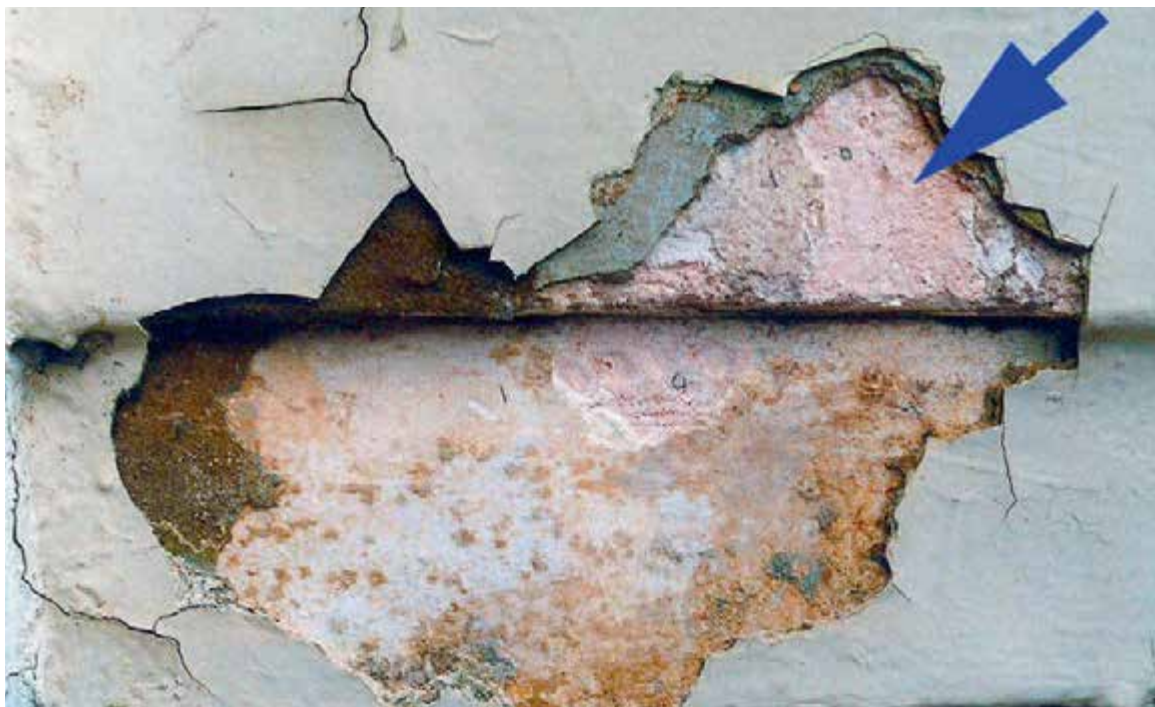
12. Een deel van een gepleisterd liseenkapiteel van de 'Houtgevel' van Paviljoen Welgelegen in Haarlem, de authentieke pleisterlaag uit ca. 1789 (bij de pijl) is door en door roze van kleur (foto O. van der Klooster, ABK Plantage Zorg en Hoop, Heemstede)

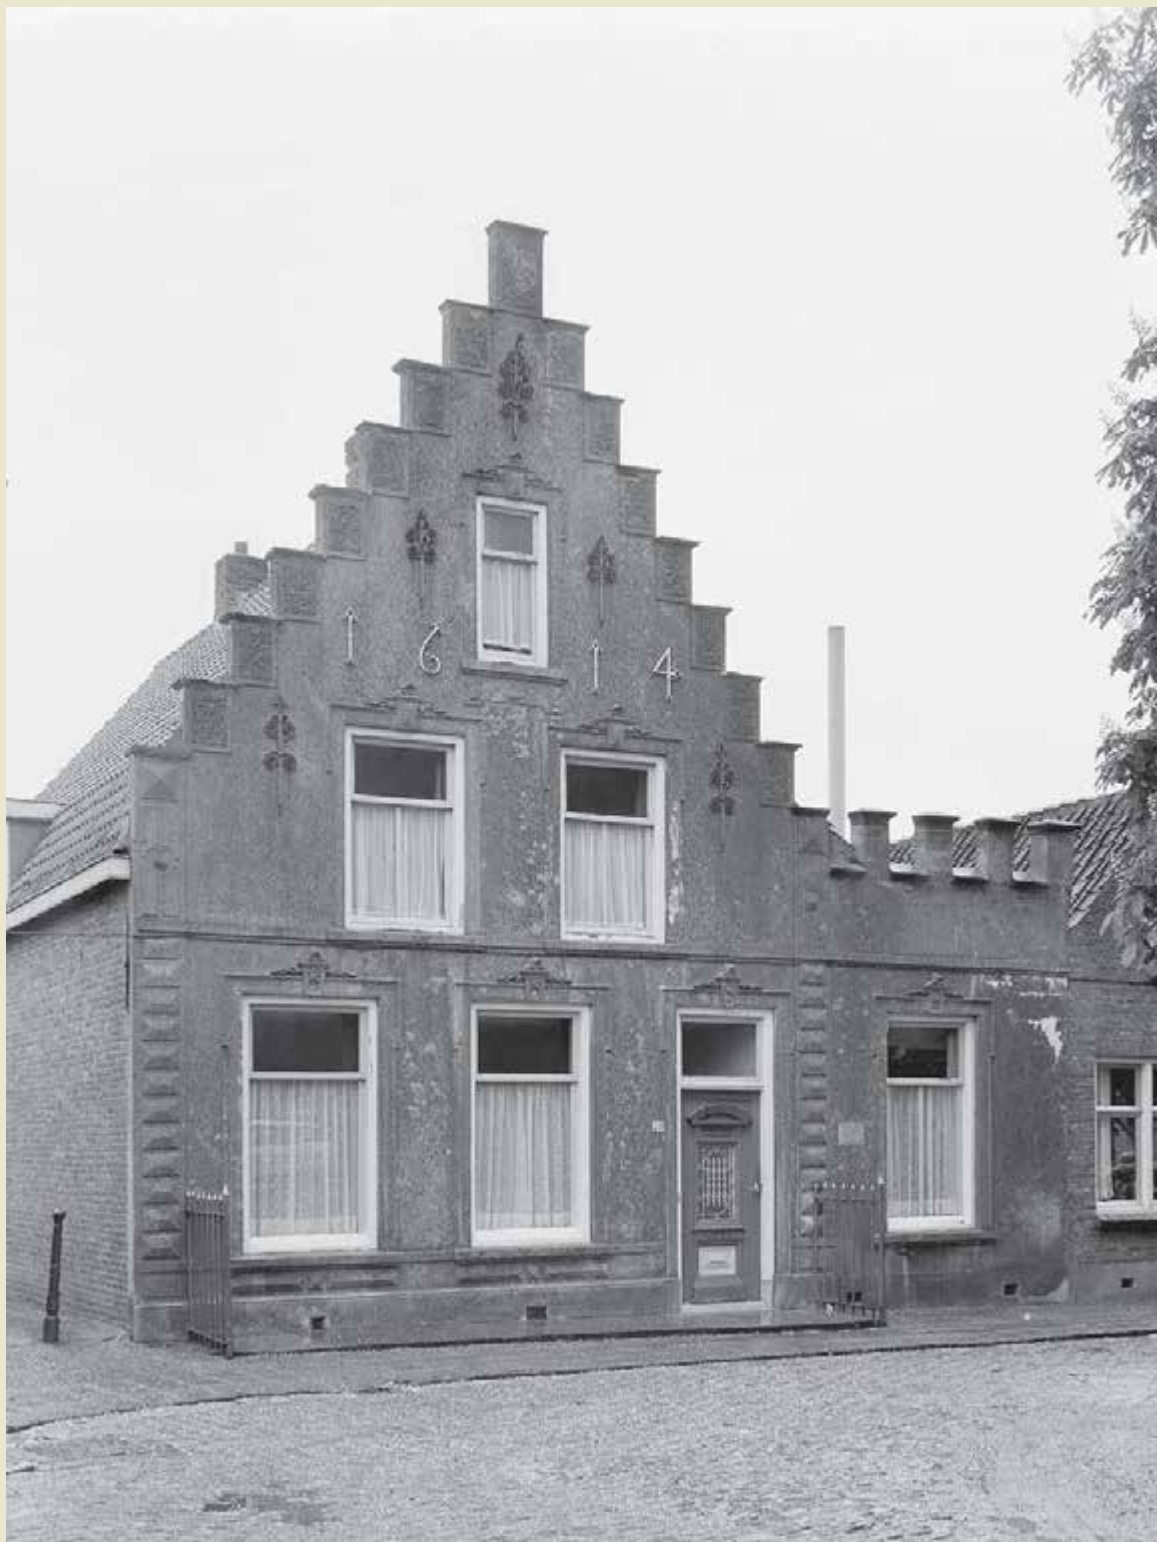
Groede, Markt 20. Gecementeerde trapgevel met sierankers die het jaartal 1614 aangeven (foto RCE 1967)

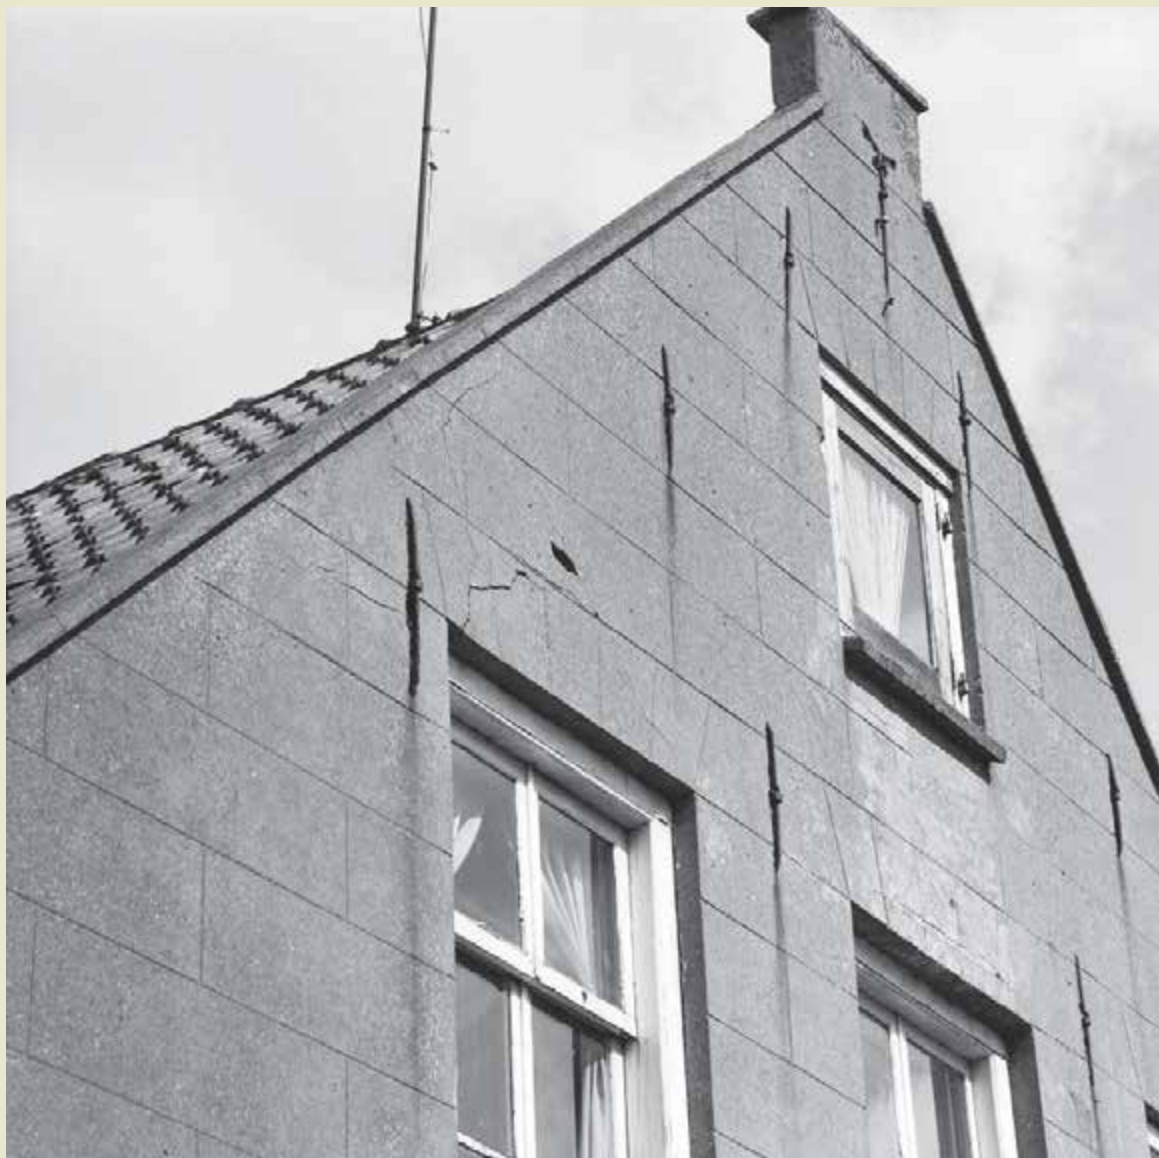
Linschoten, Polanerzandweg 6/7. Gecementeerde voorgevel met scheurvorming en loslatende pleisterlaag (foto RCE 1985)

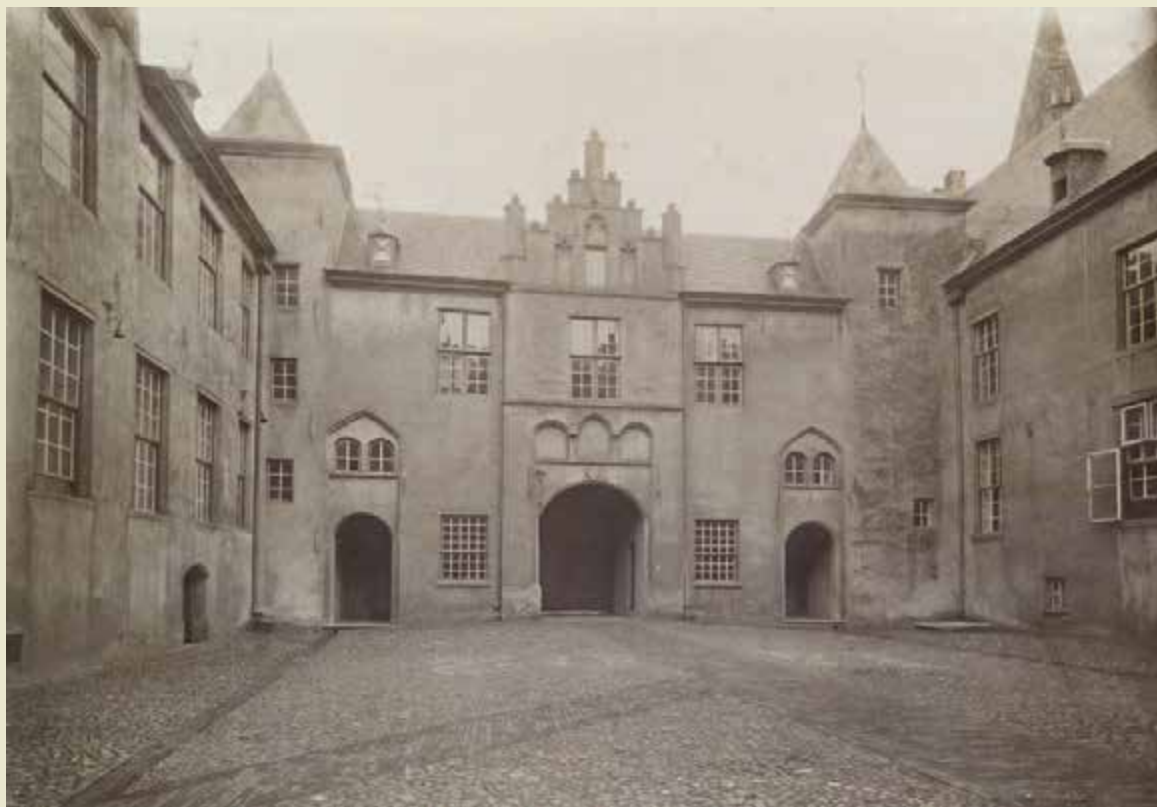
Helmond, kasteel Helmond. Noordgevel van de binnenplaats voor het afbikken van de cementbepleistering (foto RCE 1921)

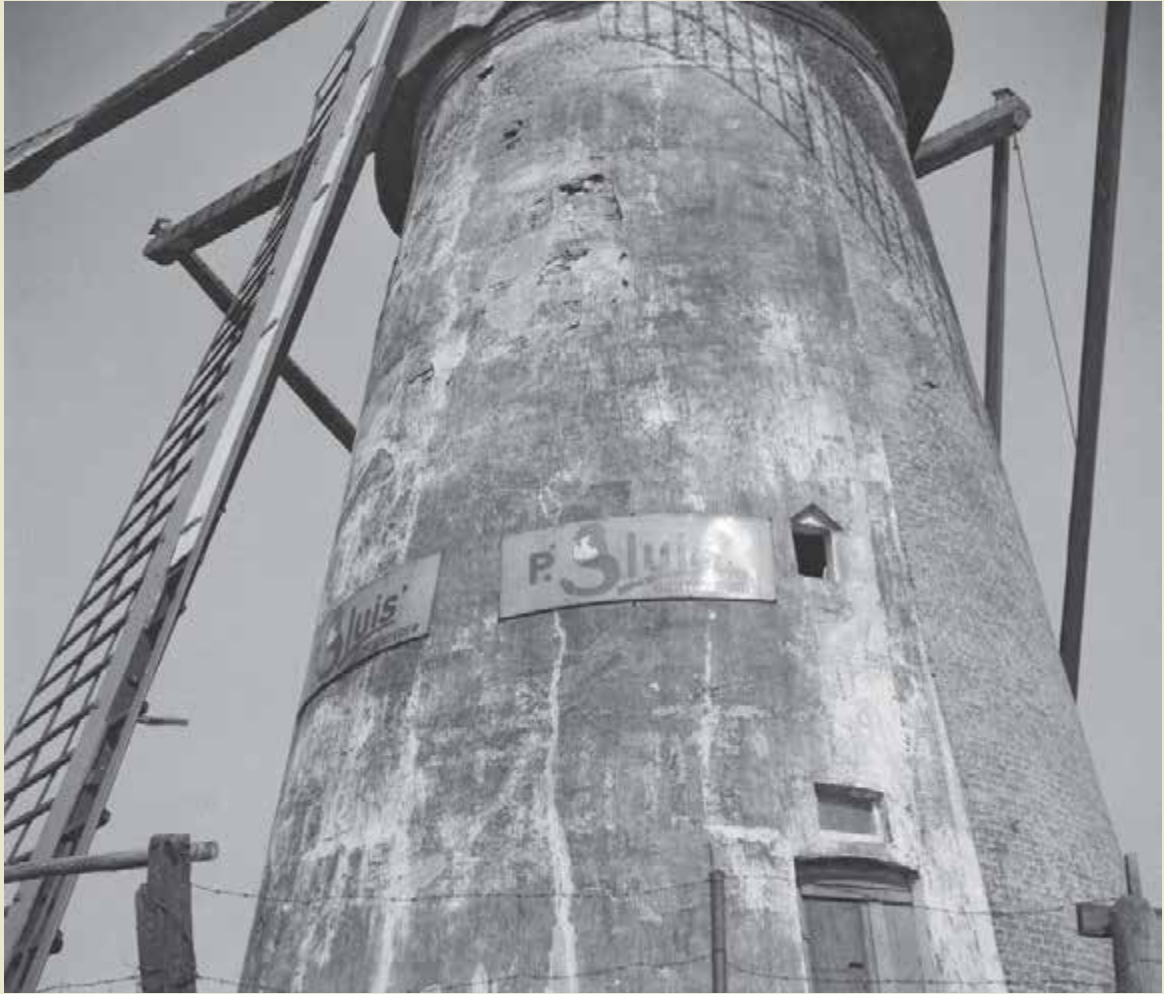
Geldrop, korenmolen De Obbing. Gepleisterde gevel met aan de 'weerszijde' een bepleistering met duidelijk sporen van slijtage (foto RCE 1965)

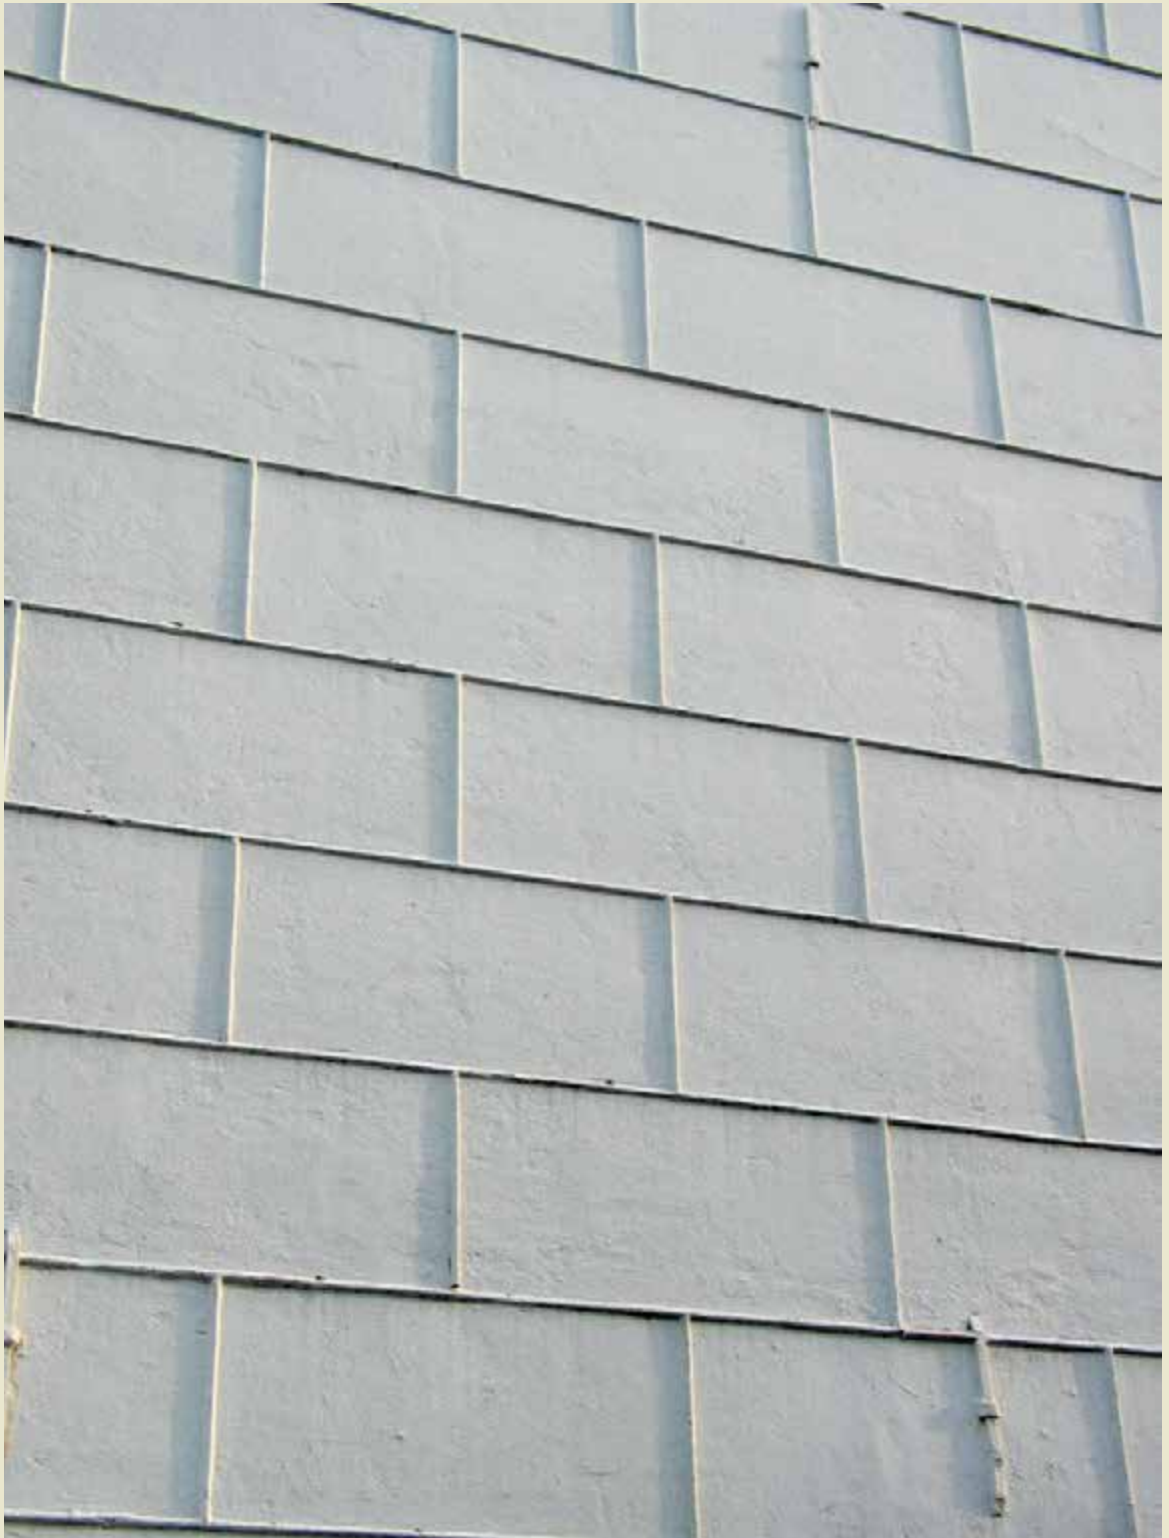
Wageningen, Junusstraat 41. Detail van de gepleisterde gevel met opliggende schijnvoeg, vroeg twintigste eeuw (foto B. van Aller 2010)

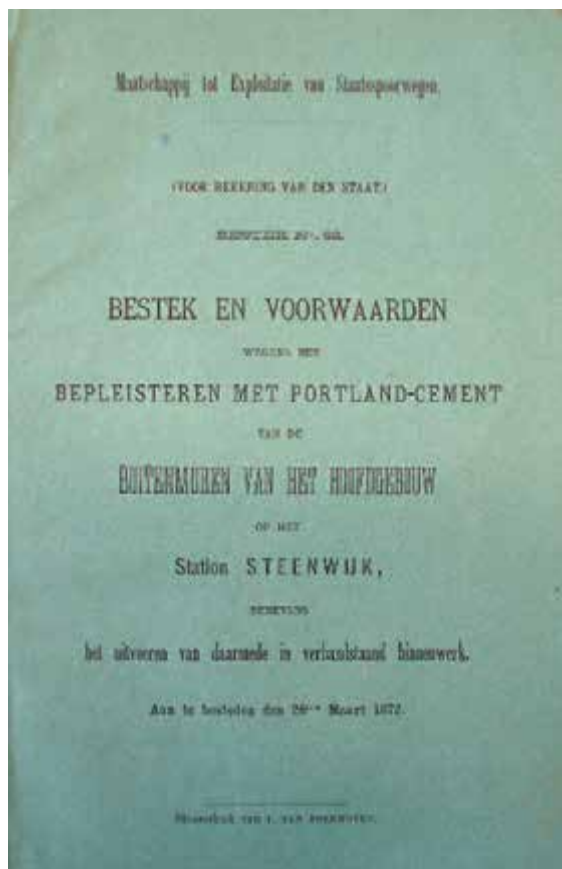
3. Bestek uit 1872 voor het bepleisteren met portlandcement van het station Steenwijk. (foto auteur)

In beide series bestekken wordt steeds een aantal aanwijzingen omtrent de verwerking van het portlandcement gegeven, vermoedelijk afkomstig uit de algemene voorschriften. Het betreft de diepte van het uithakken van de voegen van minimaal 15 streep (= 1,5 centimeter), het voortdurend bevochtigen van het werk en de vaststelling van de dikte van de pleisterlaag op minimaal 10 streep (= 1 centimeter). Het gebruikte cement is in de meeste gevallen Engels portlandcement, waarvan een certificaat moet worden overlegd. In een enkel geval wordt portlandcement uit Boulogne-sur-Mer voorgeschreven, waarvan de pleisterdikte 25 streep (= 2,5 centimeter) moet bedragen. Het portlandcement uit Boulogne-sur-Mer kwam sterk overeen met het Engelse portlandcement. De kleur ervan was geelachtig grijs. De fabriek waar dit werd gemaakt was de eerste Franse portlandcementfabriek die in 1849

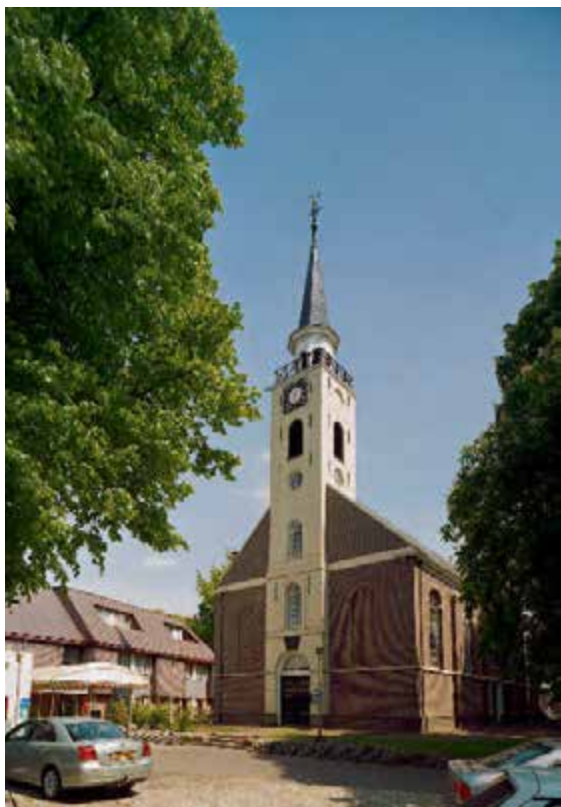
4. NH-kerk te Odoorn uit 1856 met bepleisterde toren en middenpartij (foto RCE)

eenzelfde werkwijze voorgesteld als voor de gekleurde kalkpleisters.<sup>24</sup> Om een goede dekking te krijgen, werd aangeraden al aan de voorlaatste afwerklaag een hoeveelheid kleurstof toe te voegen. Een beter resultaat werd echter bereikt door een deel van het zand te vervangen door baksteen- of zandsteenpoeder of door wit zand te gebruiken. Om de kleur van het portlandcement wat lichter te maken is ook vaak kalk toegevoegd, wat echter krimpscheuren in de pleister tot gevolg had (afb. 4).

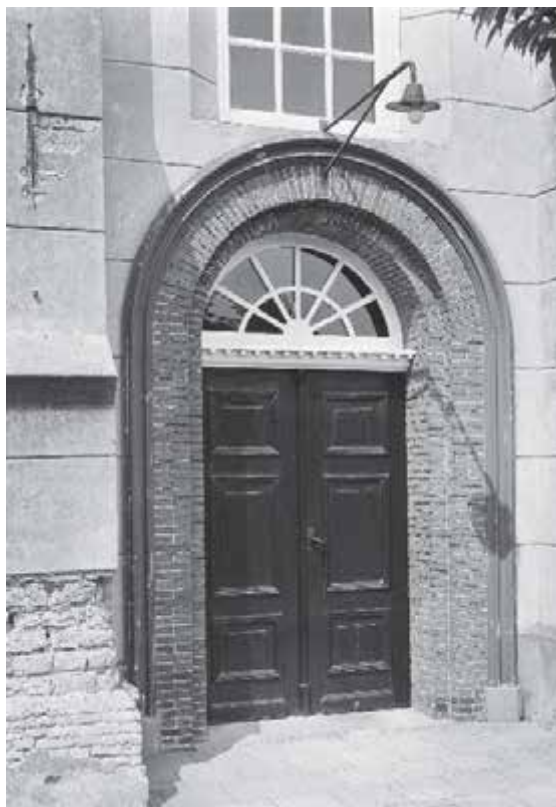
5. De NH-kerk te Wommels werd in 1873 gedeeltelijk met portlandcement bepleisterd (foto RCE)

Bij de projecten van Waterstaat wordt in de beginfase van het gebruik van portlandcement weinig vermeld over kleurgebruik (afb. 5). Een vroege vermelding betreft de gekleurde cementafdekking van de ringmuur van de cellulaire gevangenis van Amsterdam (vóór 1847). Men had voor het verkrijgen van een rode zandsteenkleur het portlandcement met dodekop (rode kleurstof) vermengd.<sup>25</sup> De hoofdingenieur van het district Brabant had in 1852 voor zijn eigen huis portlandcementpleister gebruikt als nabootsing van hardsteen en daarvoor de mortel aangekleurd met een deel zwartsel en met kamwerk de frijnslag van hardsteen geïmiteerd. Om vlekken in de pleisterlaag weg te werken gaf diezelfde hoofdingenieur in 1853 het advies een mengsel van portlandcement en water, bij wijze van witkalk aan te

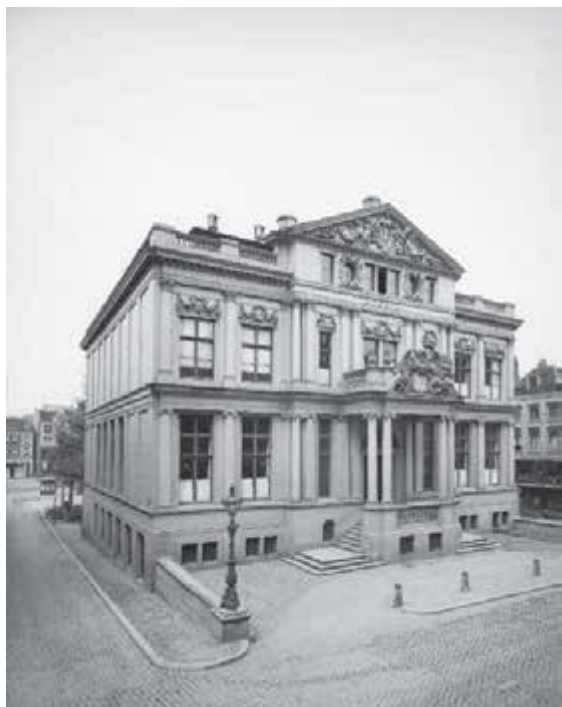
6. Schielandshuis te Rotterdam in gebruik als museum Boymans, 1920 (foto RCE)

gebouwde HBS in Rotterdam en het museum Boymans dat op dat moment in het gerestaureerde Schielandshuis was gevestigd (afb. 6). Door toevoeging van kleurstof aan het zinksilicaat kreeg de HBS een lichtgele en het Schielandshuis een 'grijsachtige, naar chocolademelk zwemende' kleur. Na een aantal jaren bleek de heldere gevel van de HBS door afgespoeld vuil streperig te zijn geworden. De gepleisterde gevels van het Schielandshuis waren daarentegen nog steeds goed, terwijl voor de met Bentheimer zandsteen beklede gevel die eveneens van zinksilicaat werd voorzien, wel een nieuwe behandeling nodig was. Er werd vermeld dat ook de aard en de kleur van het pleisterwerk van grote invloed zijn op de kwaliteit van het verfwerk. Het pleisterwerk van de HBS had veel scheurtjes waarin het vuil zich hechtte, maar bij het Schielandshuis leek geen sprake van zichtbare beschadigingen. De HBS leek minder last te hebben van

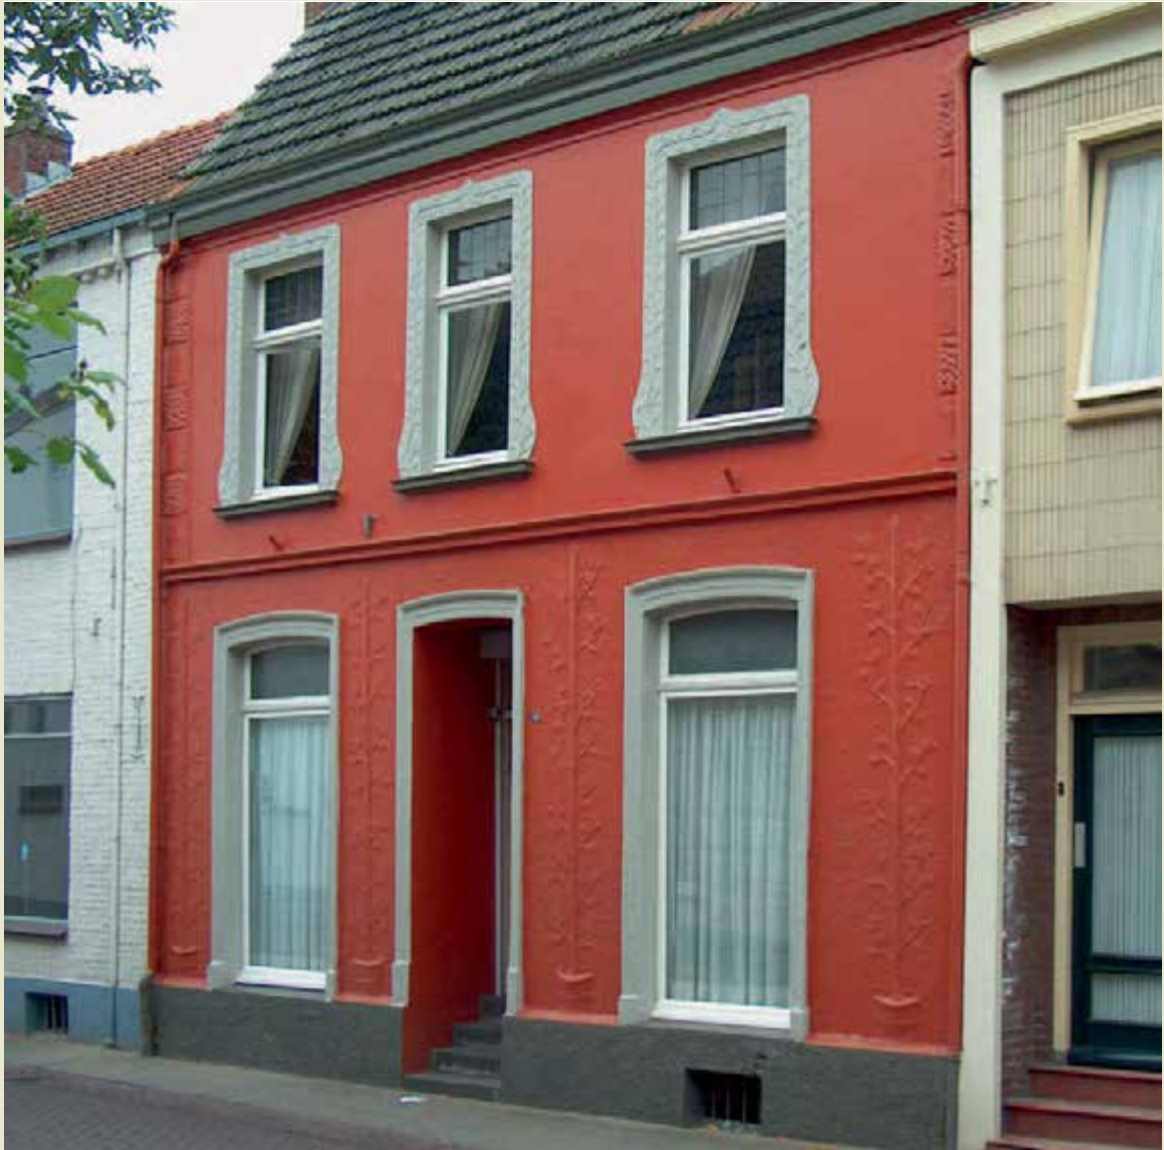
's-Heerenberg, Oudste Poortstraat 18. Gepleisterde gevel met versieringen tussen en rond de vensters, omstreeks 1900 (foto RCE, T. Hermans 2002)

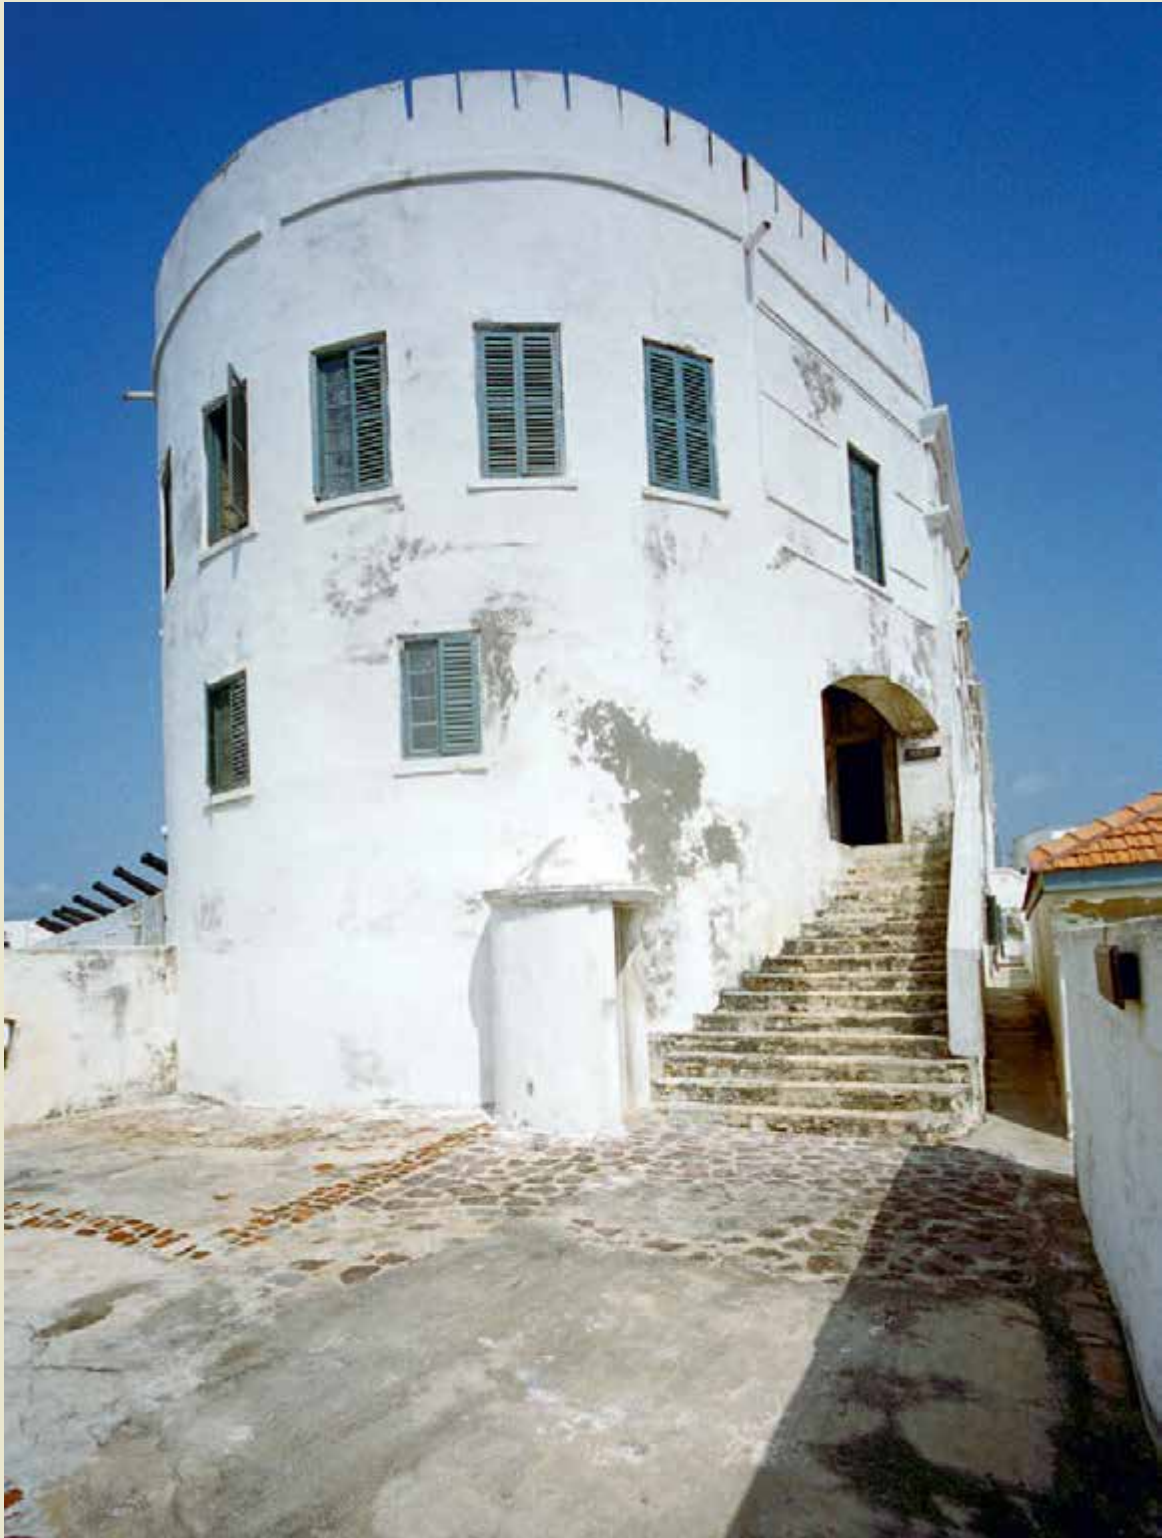
Cape Coast (Ghana), Fort Carolusburg. Het pleisterwerk aan de zeezijde van de Dalzel Tower van de gouverneurswoning heeft duidelijk te lijden van de weersinvloeden en het zeezout (foto RCE 2000)

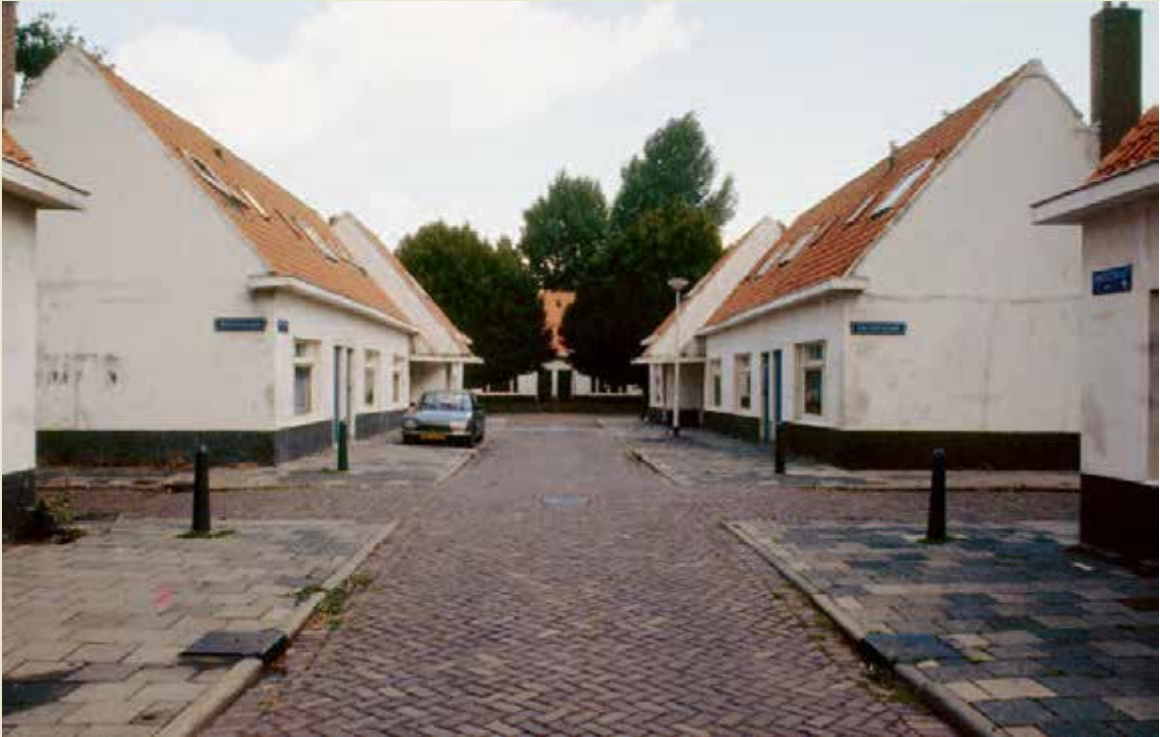
Rotterdam, het Witte Dorp. Foto van een van de straten met huizen met de karakteristieke gepleisterde gevels ontworpen door J.J.P Oud, 1922 (foto RCE 1986)

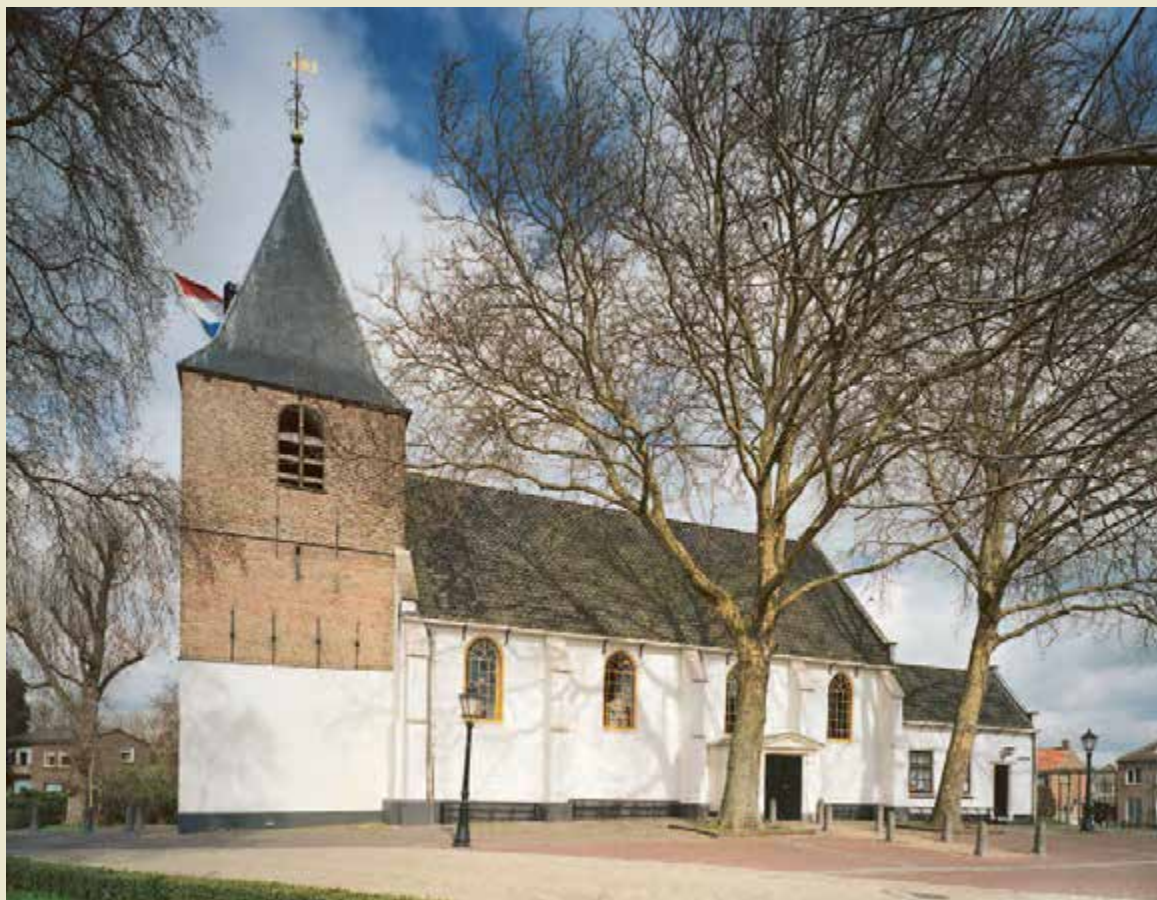
Willige Langerak, Hervormde kerk. De zuidgevel van de kerk uit 1838 met de deels gepleisterde toren uit 1672 (foto RCE 2004)

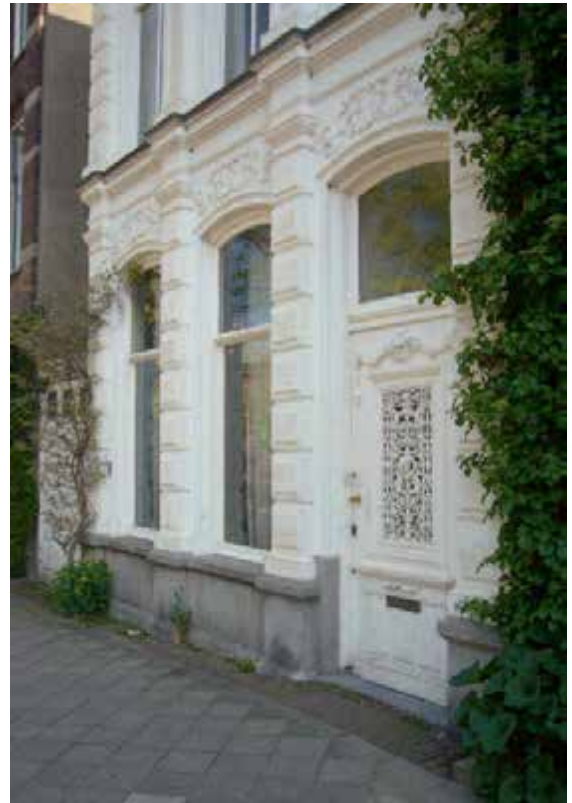
4a-b. Cementpleistergevel uit circa 1890-1900, Vroenhof 14 te Eijsden met detail (foto auteur)

Ook de firma Jh. Duchesne uit het Belgische Visé die in Eijsden diverse gevels als 'travaux en ciment' uitvoerde, bezat waarschijnlijk een dergelijk geheim recept (afb. 4). Een relatief willekeurig voorbeeld met pilasters, schijnvoegen en eclectische versieringen is de uit 1876 daterende gevel Ruysdaelkade 43 te Amsterdam, waarvan J.H. Schmitz de architect was en Z. Deenink & Zn. de aannemer (afb. 5).

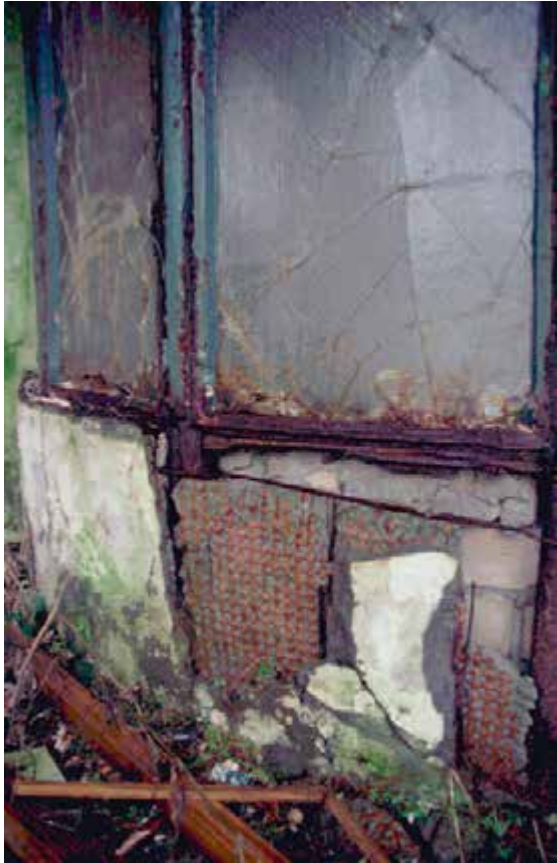
7. Borstwering van het Dresselhuyspaviljoen van Sanatorium Zonnestraal te Hilversum met pleister op steengaas (foto auteur)

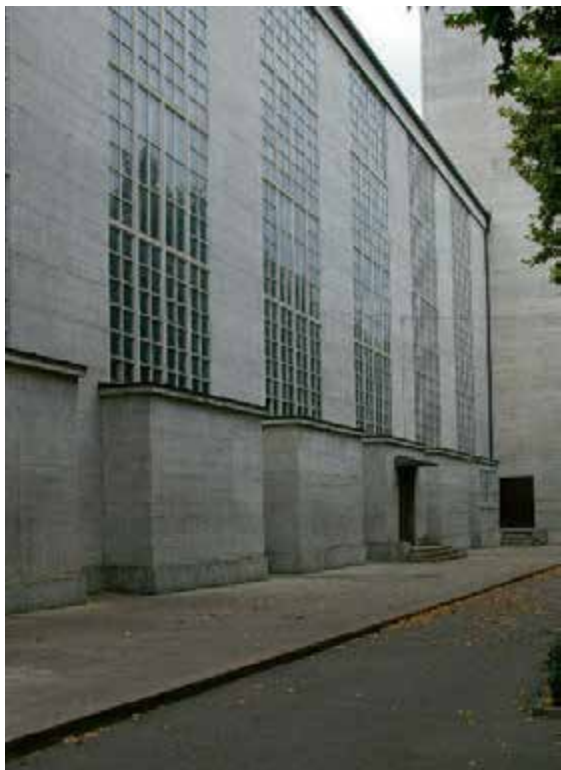
8. De St.-Anthoniuskerk te Basel uit 1927 naar ontwerp van Karl Moser: een vroeg voorbeeld van beton-brut (foto auteur)

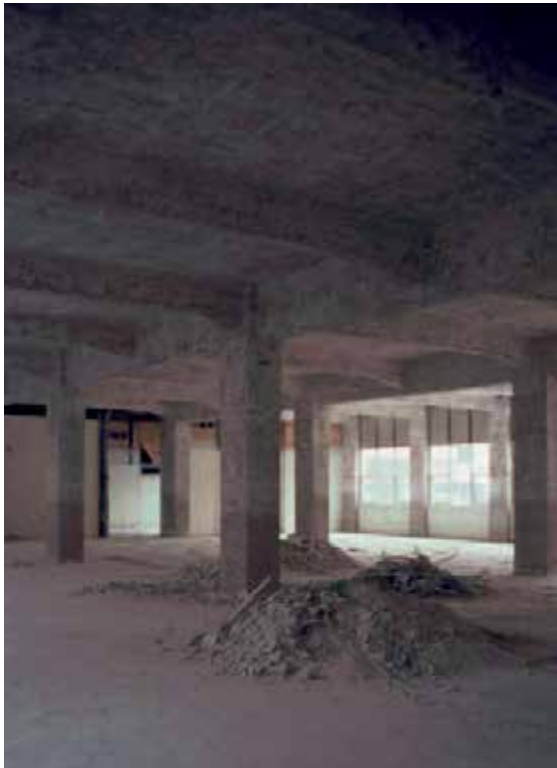
11. Interieur van de spoelery van de Tricotfabriek Willink in Winterswijk. Door schilderwerk is de scheiding tussen cement- en gipspleisterwerk nog slechts door een dunne lijn zichtbaar (foto auteur)

geniekolonel en specialist in betonbouw P.W. Scharroo diende die toegepaste gipsspecie te bestaan uit één deel gips, één deel drooggebluste kalk en één deel zand en werd deze afgewerkt met een mortel van één deel gips en één deel kalk.<sup>23</sup> Voor de recente herbestemming van een fabriek in Winterswijk uit 1912-1922 is hieruit lering getrokken (afb. 11).

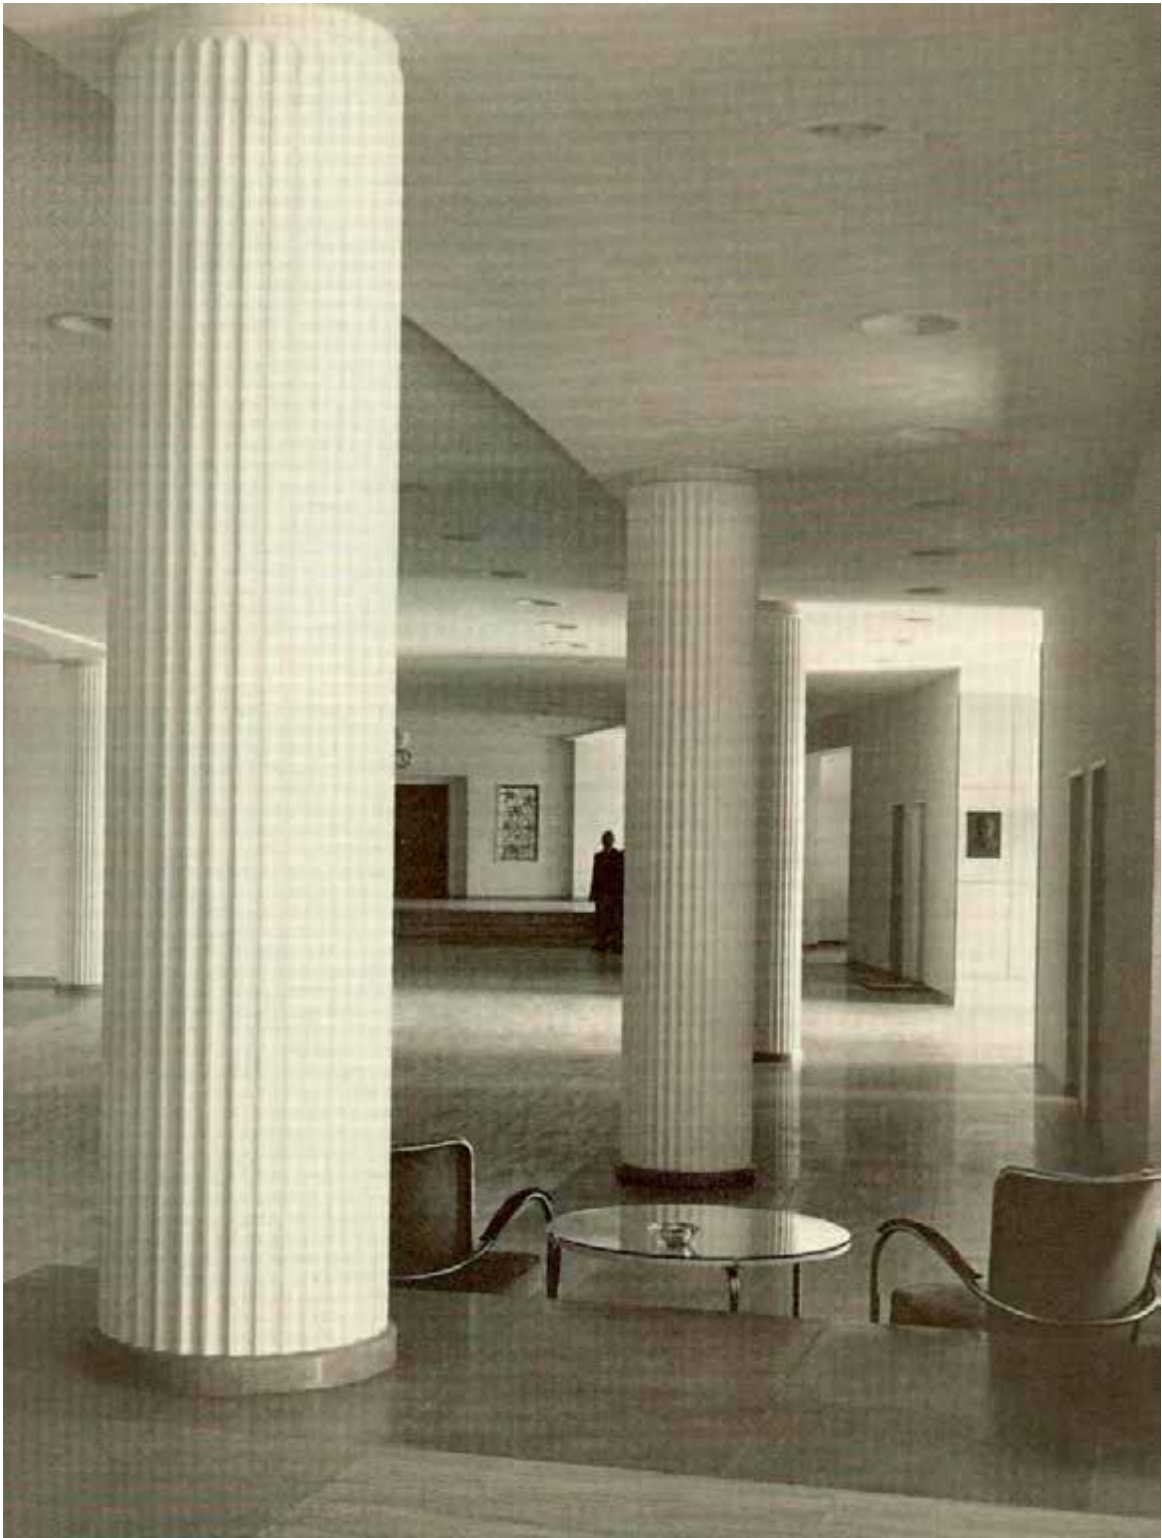
14. Spatmolentje zoals afgebeeld in Ant. Poptie, *Handboek voor de Stucadoor* (collectie auteur)

tyloliene gebruikt worden, waarmee via een borstel aardvochtige mortel op de muur werd gespat (afb. 14). Siedler geeft op Duits-grondige wijze een overzicht van mogelijke structuren, zoals Kellenputz (Kelle = troffel) en Spachtelputz.<sup>34</sup>
