# STUC

**Kunst en  
Techniek**

Rijksdienst voor het Cultureel Erfgoed  
Uitgeverij Waanders

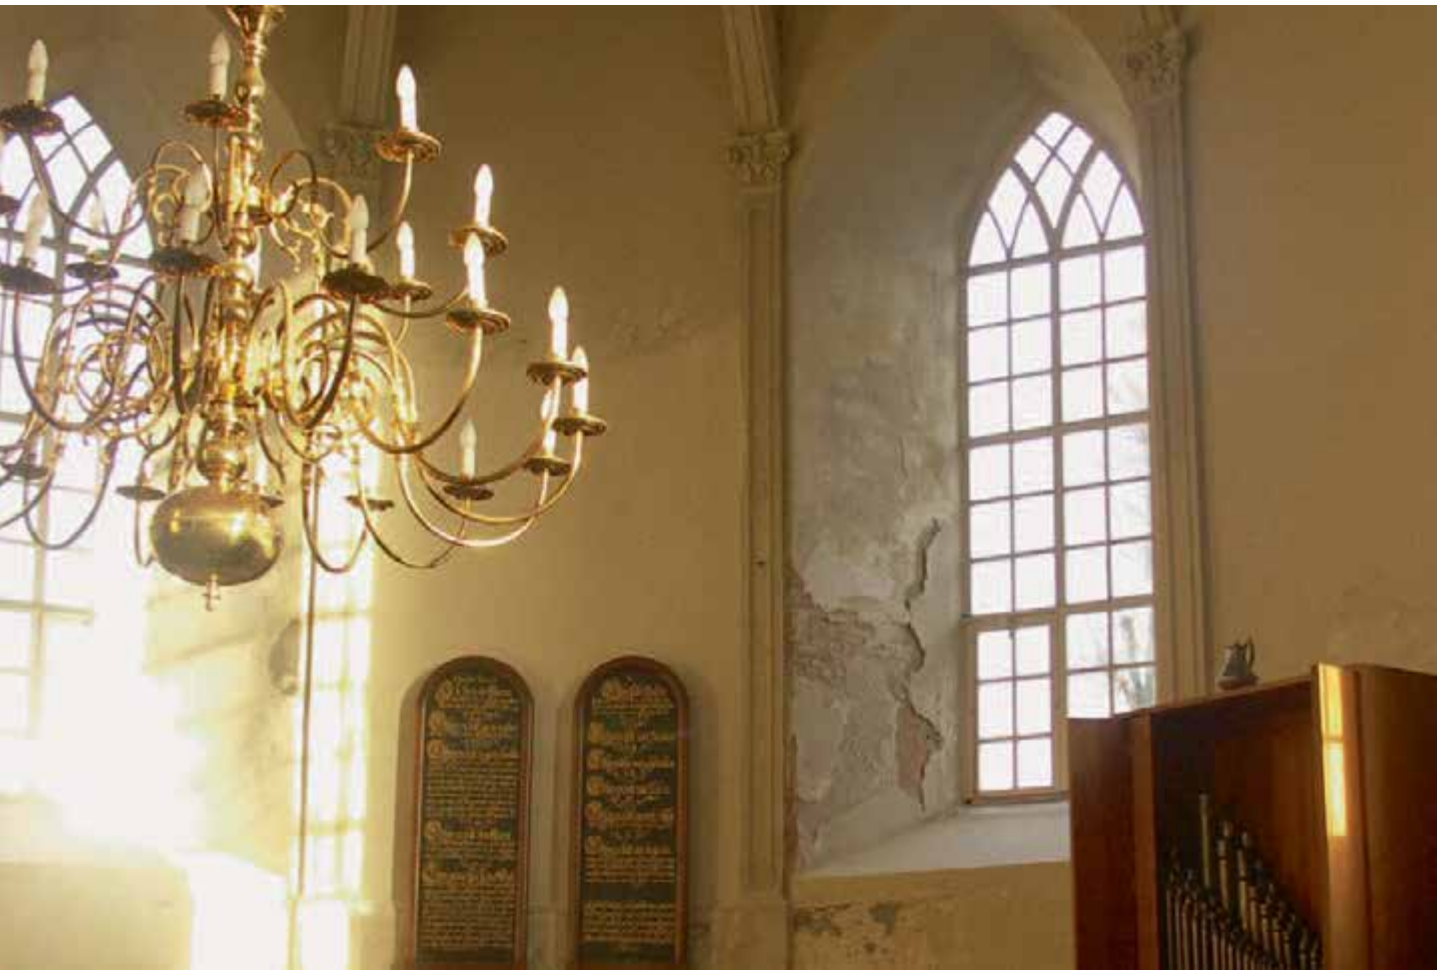
1. Karakteristiek beeld van een aangetaste pleisterlaag. Op de foto het koor van de Sixtuskerk in Sexbierum waar de in 1995 aangebrachte pleisterlaag inmiddels al meerdere keren is hersteld (foto auteur)

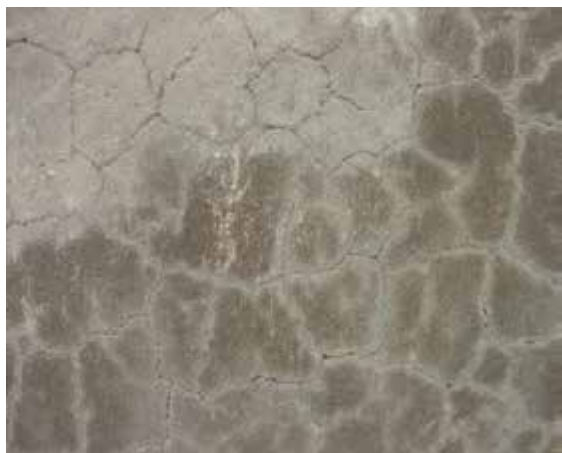
2. Twintigste-eeuwse buitenpleister op basis van cement. Het craquelépatroon is karakteristiek voor een sterke drogingskrimp, die vermoedelijk het gevolg is van het verwerken van een te vette cementspecie (foto auteur)

In de eerste helft van de twintigste eeuw wordt voor het bepleisteren van buitengevels steeds vaker gebruik gemaakt van mortels op basis van cement, maar onduidelijk is in welke mate het bindmiddel kalk vervangen wordt door cement (afb. 2). Zo schreef bijvoorbeeld G.A. Scholten in 1902 in zijn handboek voor metselaars dat de beraping in toenemende mate werd uitgevoerd in portlandcementspecie, dat goed bestand is tegen weersinvloeden.<sup>7</sup> Scholten was er echter ook van overtuigd dat een beraping met schelpkalk, tras en zand of met Doornikse kalk en zand niet minder goed is. Voor binnenmuren adviseerde hij als raaplaag een vette kalk die enige tijd in een kalkput heeft gestaan, maar wanneer deze laag aan stoten en vocht zou worden blootgesteld was een portlandcementspecie volgens hem geschikter.

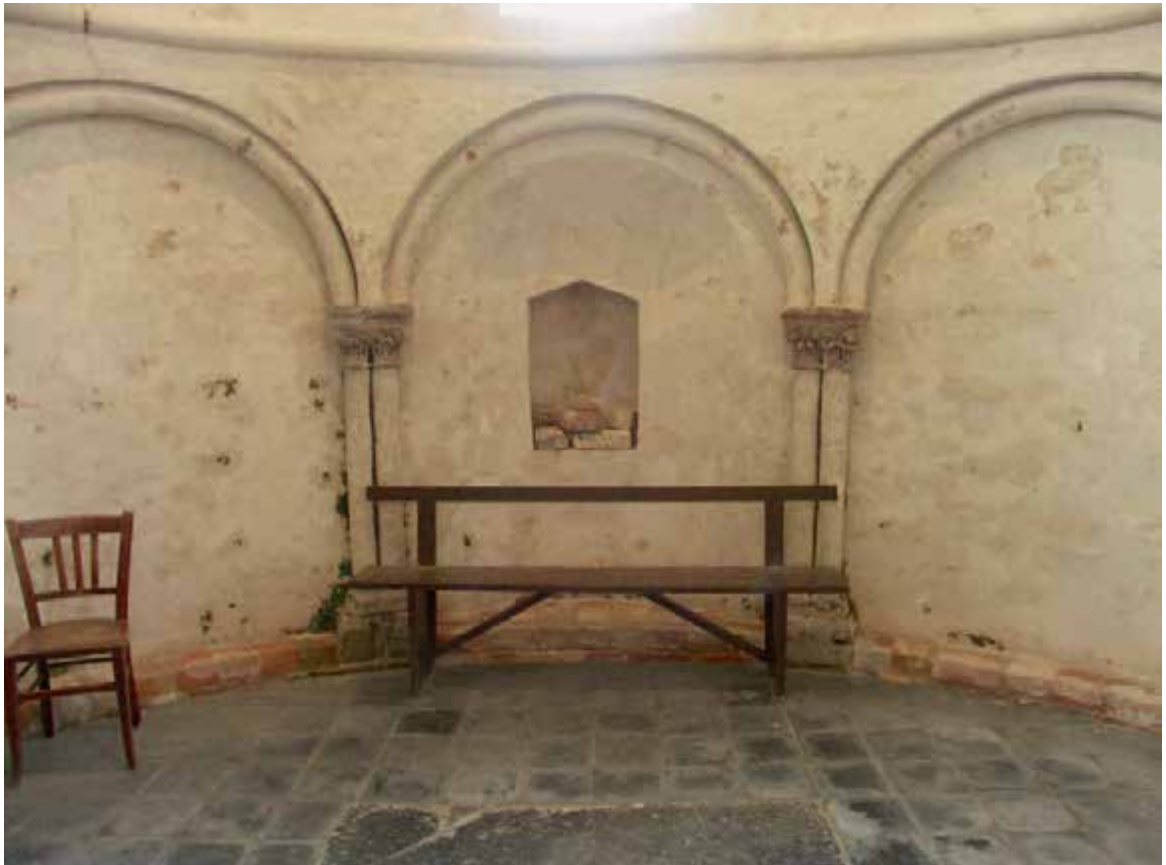
3. Vocht- en zoutvlekken beïnvloeden de beleving van het karakteristieke kerkinterieur van het Romaanse kerkje in Oldenzijl. De vochtig ogende vlekken zijn mogelijk (mede) het gevolg van de hygroscopische werking van de zouten aan het oppervlak (foto auteur)

Scholten vermeldde wel de vocht- en zoutproblemen bij pleisterlagen, al gaf ook hij geen speciale recepturen. Hij zocht de oplossing vooral in de preventie tegen indringen van regenwater of optrekkend vocht. Hij beschrijft in zijn boek vrij gedetailleerd en helder hoe water en waterdamp zich in metselwerk verplaatsen. Zo gaat hij onder meer in op de hoeveelheid water die de lucht kan bevatten en dat deze afhankelijk is van de luchttemperatuur: ‘Voor elke warmtegraad is de hoeveelheid water bepaald, er is dus een grens; op dat punt is de lucht verzadigd. Verzadigde lucht kan dus geen water meer opnemen en belet ook de verdamping van het water in het voorwerp, waarop de lucht drukt.’ Scholten legt uit hoe poreuze steen bij betrekkelijk droge lucht toch vocht kan opnemen dat later aan de binnenzijde verschijnt (afb. 3). Hij gaat in op de verschillende soorten zouten

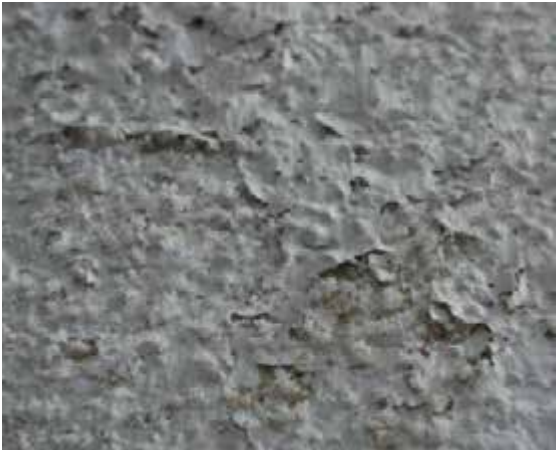
4. Detail van het oppervlak van een pleisterlaag; uitgekristalliseerde zouten die door de pleisterlaag naar het oppervlak zijn getransporteerd, drukken de verflaag van de ondergrond (foto auteur)

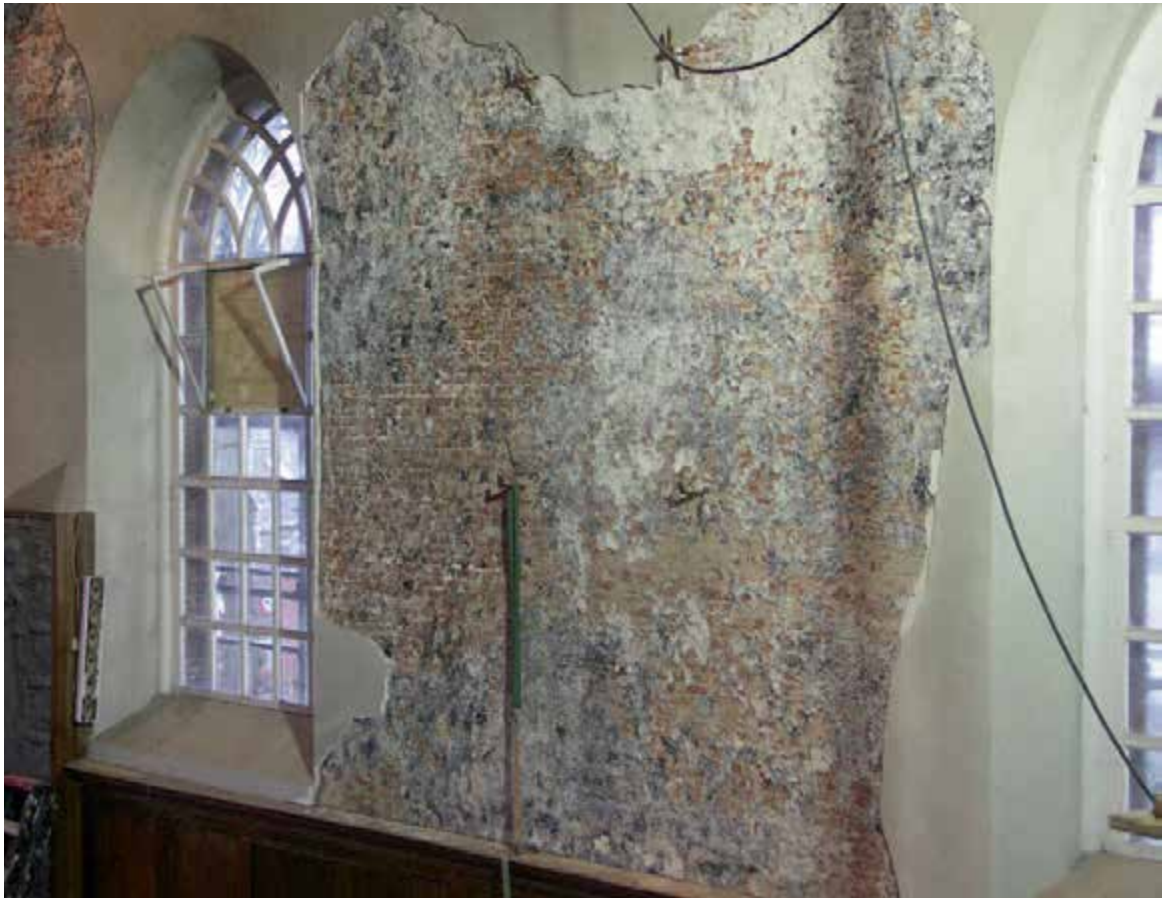
5. In 1909 is om vochtdoorslag tegen te gaan een waterdichte teerlaag aangebracht met daarop een pleisterlaag. Na honderd jaar moeten de lagen van de zuidgevel van de Laurentiuskerk in Raerd worden vervangen (foto auteur)

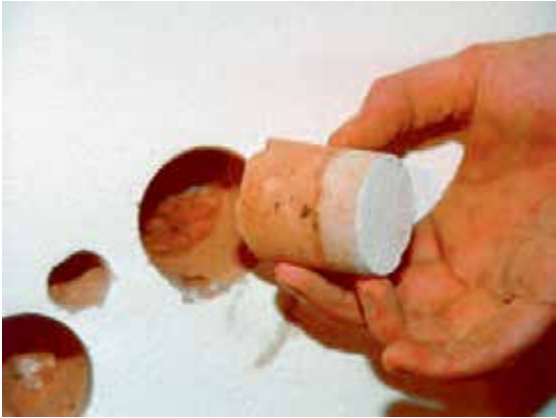
7. Boorkern genomen in het kader van onderzoek naar onder andere de vocht- en zoutbelasting van de aanwezige pleisterlaag (foto auteur)

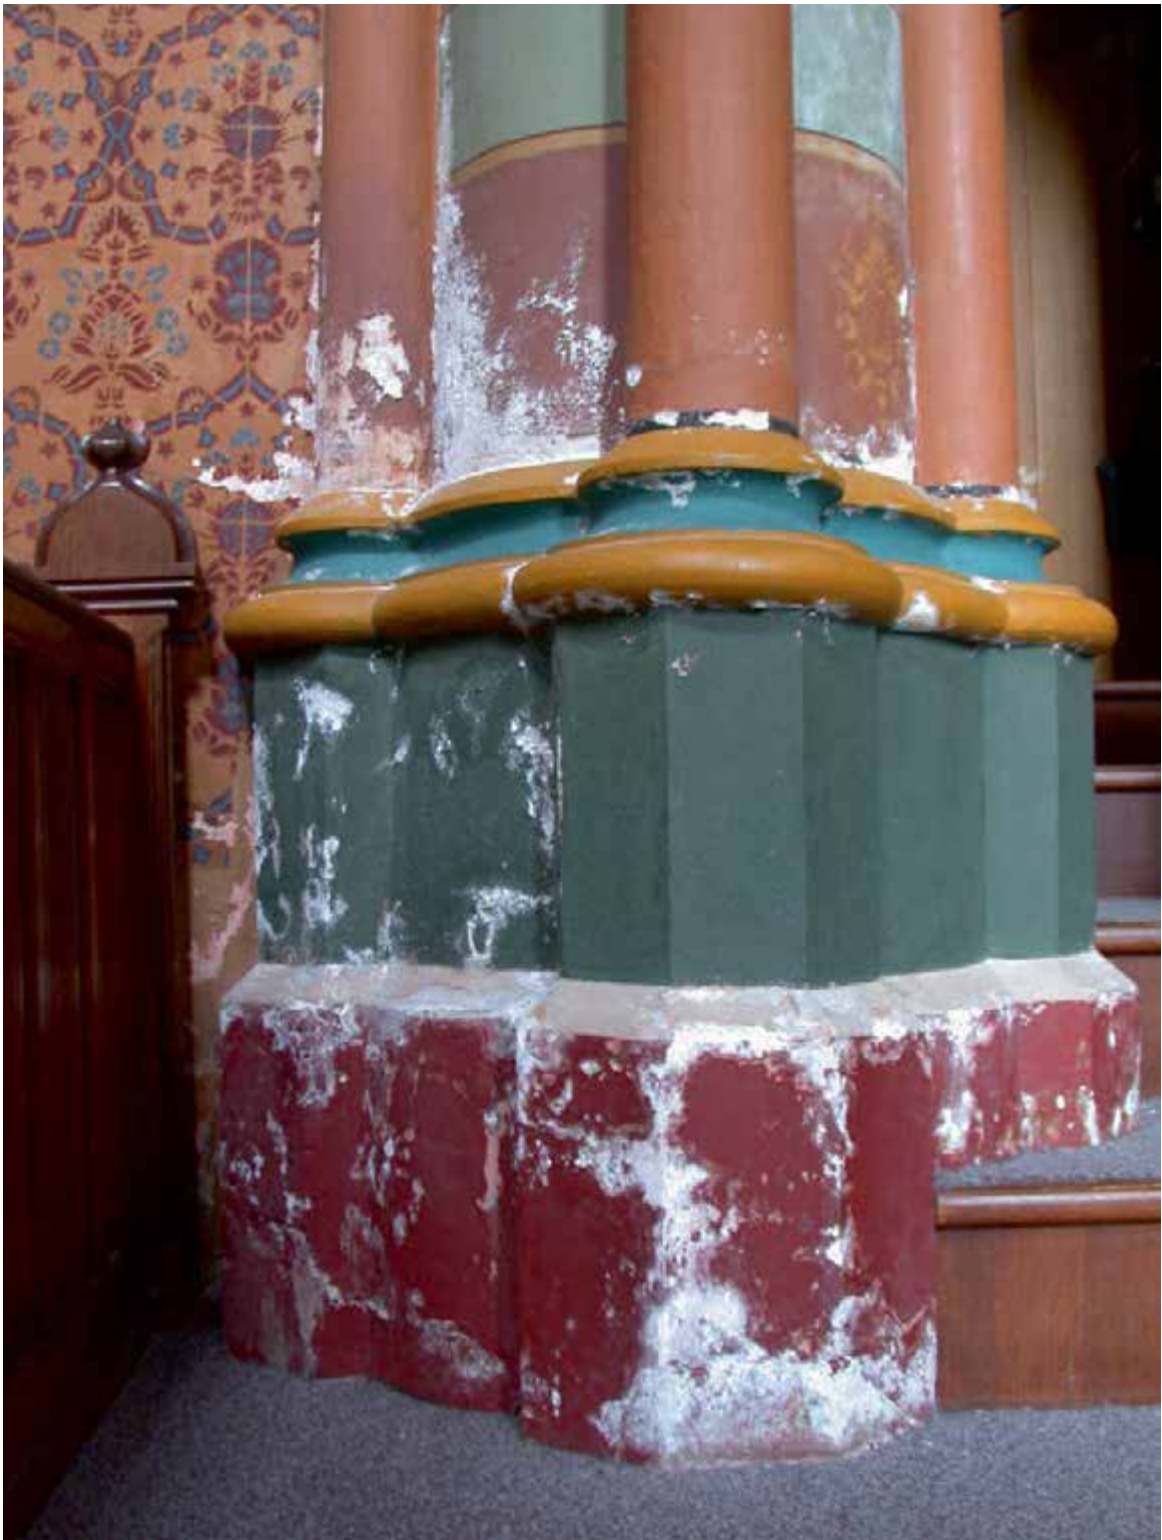
9. De grijs-witte pleisterlaag doet zonder kleuronderzoek niet vermoeden dat de oorspronkelijke afwerkklagen nog aanwezig zijn in de Openluchtschool in Amsterdam, gebouwd tussen 1929 en 1932 (foto auteur)

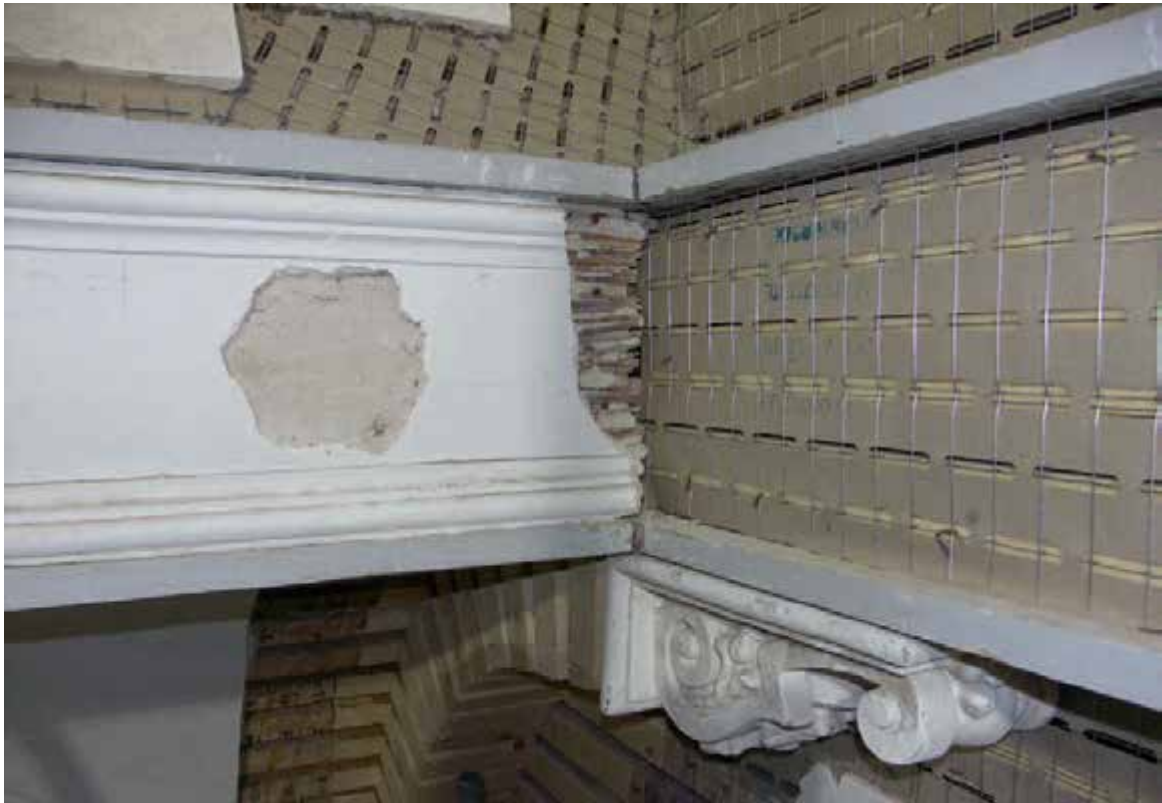
10. In de N.H. Kerk te Nijland moest de achterliggende houtconstructie worden vervangen. Bij het herstel van het stucwerk is in plaats van riet de nieuwste generatie pleisterdrager, Stucanet, gebruikt (foto auteur)

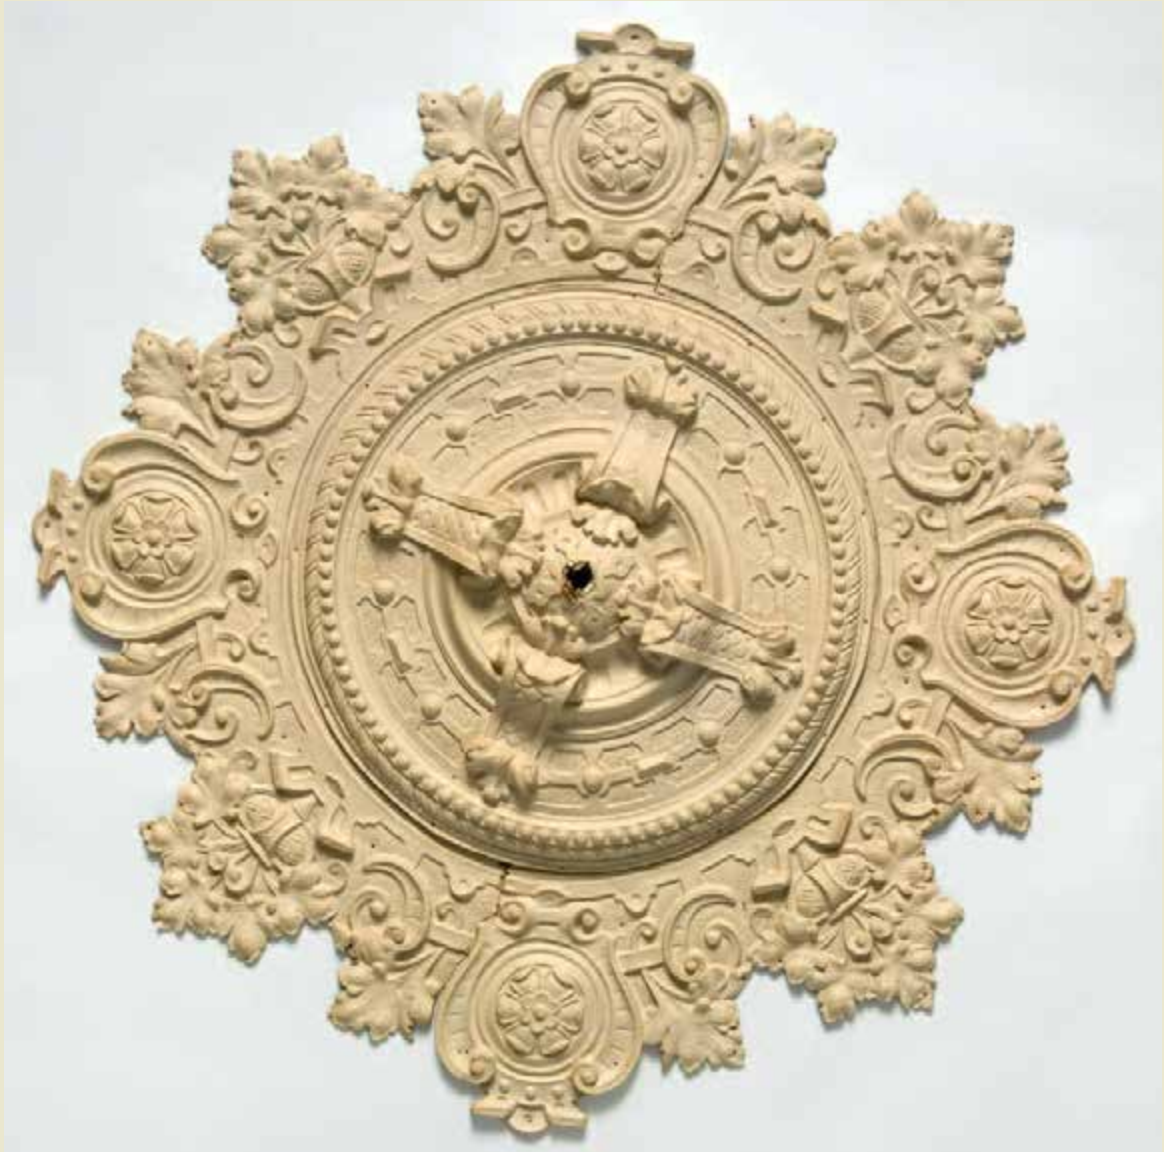
Middenrozet van een plafond in papierstuc, vervaardigd door de Eerste Nederlandsche Papierstucfabriek voorheen Bennewitz & Co te Amsterdam, omstreeks 1900 (collectie RCE)

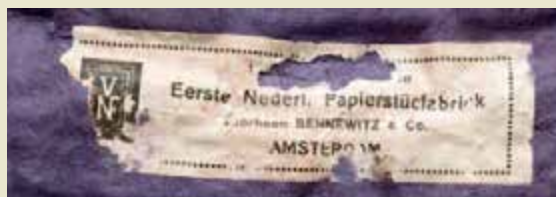
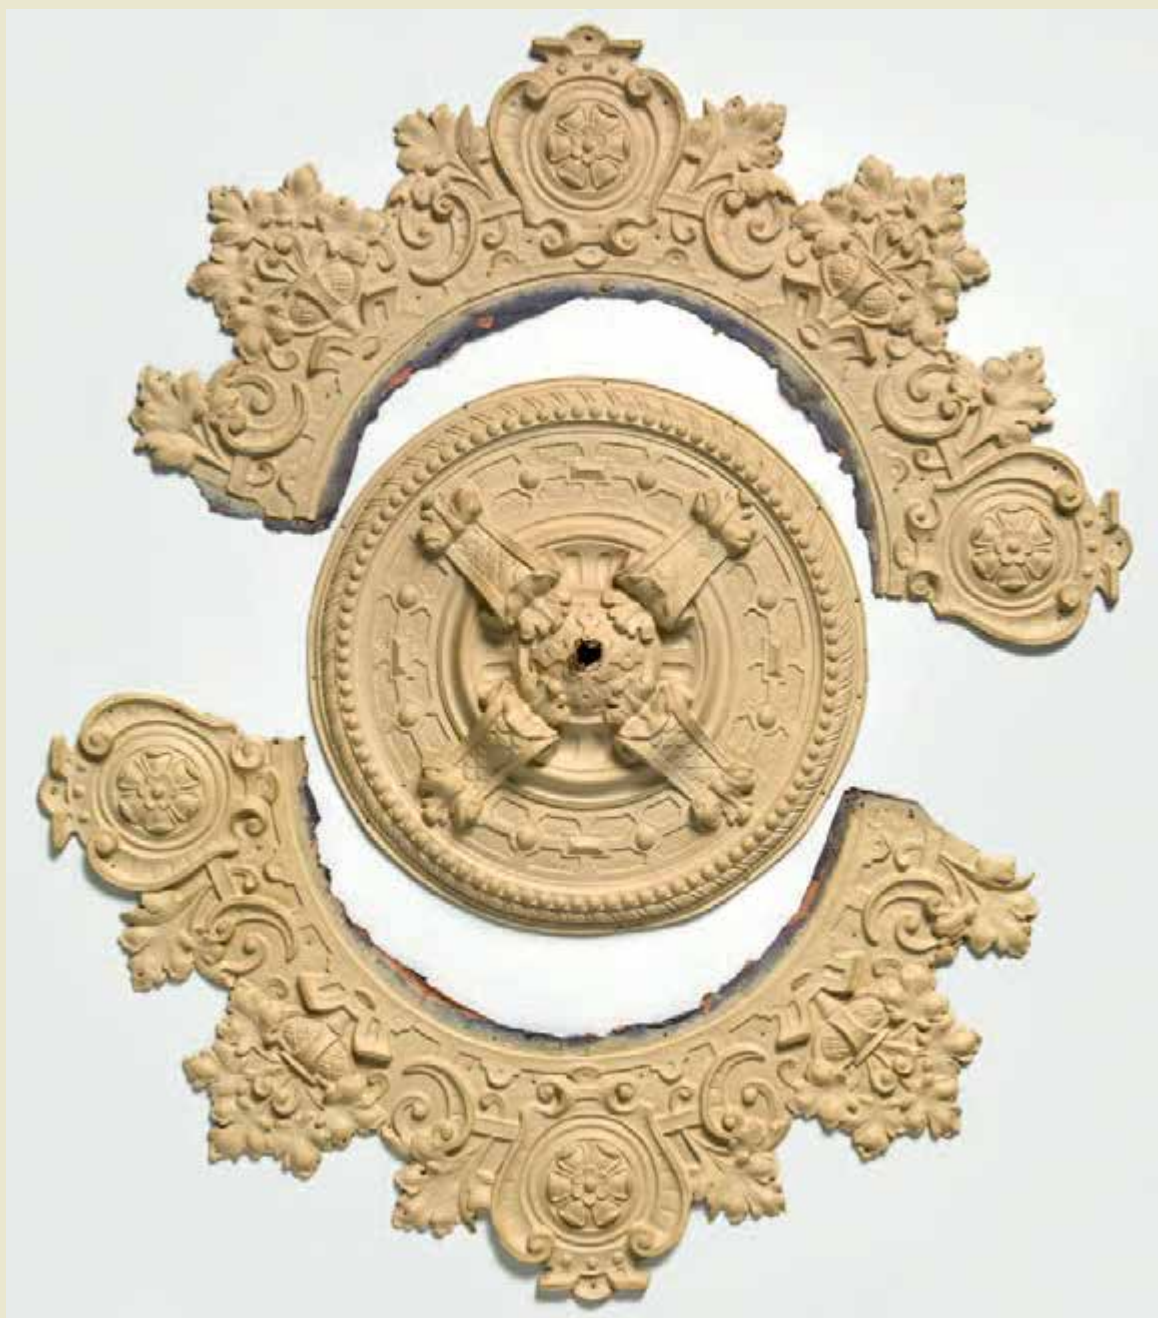
De losse onderdelen van een middenrozet van een plafond in papierstuc, vervaardigd door de Eerste Nederlandsche Papierstucfabriek voorheen Bennewitz & Co te Amsterdam, omstreeks 1900 (collectie RCE)

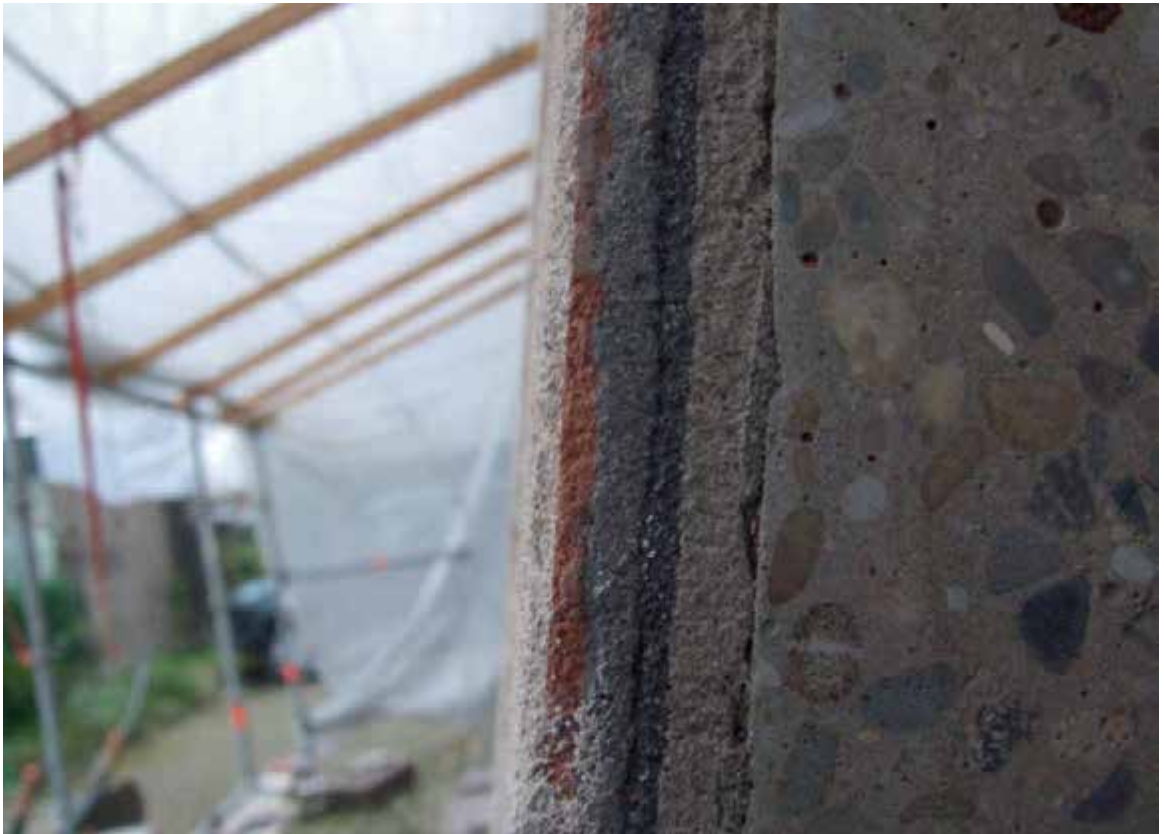
2. Lex Horn, doorsnede lagenpakket sgraffito Ziekenhuisbezoek  
(foto auteur)

De getraceerde Nederlandse bronnen dateren alle van na de Tweede Wereldoorlog. Een beknopte beschrijving van de sgraffito-techniek is te vinden in het boekje *Ruimte* dat in 1956 werd gepubliceerd bij de tentoonstelling over monumentale kunst in het Stedelijk Museum.<sup>11</sup> Tien jaar later verscheen de reeds genoemde publicatie van Anton Poptie uitgegeven door de 'Commissie voor Meer en Beter Stukadoorwerk' die geheel was gewijd aan de sgraffito-techniek.<sup>12</sup> In beide publicaties beschrijven kunstenaars en stukadoors aan de hand van door hen uitgevoerde sgraffito's de gangbare werkwijze met drie of meer mortellagen. In deze bronnen wordt het belang van de voorbereiding van de muur benadrukt. Een

goede ondergrond is vochtopnemend, maar niet te sterk absorberend. Baksteen is geschikt als basis, een betonnen wand moet daarentegen eerst worden opgeruwd (gebouchardeerd) of van een plaklaag worden voorzien (samenstelling '1 maatdeel vette kalk en 3 maatdelen Nederlands Portlandcement').<sup>13</sup> Op de bevochtigde ondergrond wordt vervolgens een raaplaag aangebracht. De aanbevolen samenstelling daarvan was '2/3 mekal, 1 cement en 6 zand'.<sup>14</sup> Om de volgende lagen een goede hechting te geven moest de raaplaag wel worden opgeruwd, bijvoorbeeld met een bezem. De vereiste goede hechting kon bevorderd worden door de eerste gekleurde laag nog op dezelfde dag als de raaplaag aan

te brengen. Belangrijk is dat de volgende gekleurde lagen overall even dik zijn. Hiertoe werden latjes ('veertjes') met de gewenste dikte gebruikt, die met een onderlinge afstand van circa 1,5 meter op de raaplaag werden geplakt. De korrelgrootte, die ten minste 4 millimeter moest zijn, was medebepalend voor de dikte van de kleurlagen. Machinaal bereide mortel had door haar homogene structuur en menging de voorkeur. Deze fabrieksmatige mortels waren in maar liefst tien verschillende kleuren leverbaar. Over de precieze samenstelling ervan zijn niet veel gegevens bekend, maar wel dat de kleur werd verkregen door toevoeging van bepaalde gemalen natuursteensoorten. Sommige kunstenaars stelden

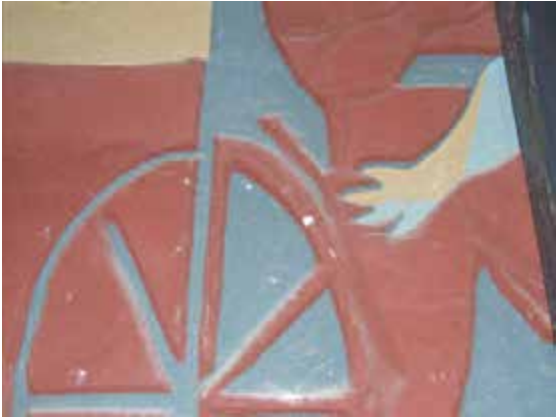
3. Nicolaas Wijnberg, detail sgraffito *Spelende kinderen*, Amsterdam (foto auteur)

Soms zijn er op sgraffito's meer kleuren te zien dan er mortellagen zijn aangebracht. Nicolaas Wijnberg gebruikte regelmatig plaatselijk verschillende kleuren in één laag, waardoor 'een grote verrijking van de kleurmogelijkheden' ontstond.<sup>15</sup> Een goed voorbeeld hiervan is het in 1953 tot stand gekomen sgraffito 'Kinderspelen' uit de voormalige Jumbofabriek te Amsterdam (afb. 3).

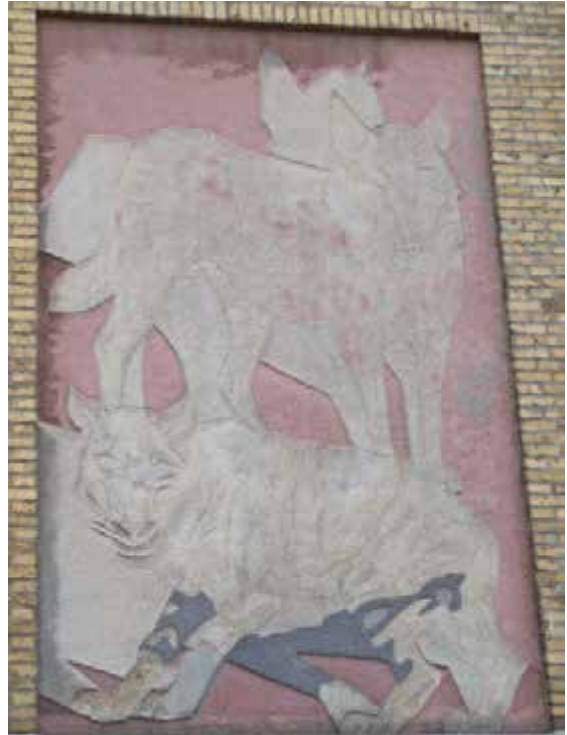
4. Jan Groenestein, ontkleurde Artis-sgraffito, Amsterdam (foto auteur)

weerbestendigheid uitermate relatief. De meeste sgraffito's in ons land die aan buitengevels zijn aangebracht vertonen binnen één of enkele decennia verschijnselen van verwerking. Dit is vooral het geval wanneer zo'n kunstwerk weinig beschutting heeft. Vaak is er sprake van *chemisch-fysische verwerking*, waardoor de kleuren vervagen. Door het oplossen van de kalk spoelt het pigment in de loop der jaren weg en door de lichtbelasting van het zonlicht vervagen de kleuren. Dergelijke schade is te zien aan de Artis-sgraffito's van Jan Groenestein (1919-1971) aan de Plantage Middenlaan te Amsterdam (1952) (afb. 4). Deze zijn op sommige

plaatsen hun kleur kwijt en hebben met name in de onderste gedeelten ook een deel van de detaillering verloren.<sup>17</sup> Hiernaast is vorst een grote boosdoener: sgraffito's kunnen als gevolg hiervan gaan scheuren en afbladderen. Scheurvorming kan ook ontstaan door verkeerde mortelsamenstelling of onvoldoende voorbehandeling van de ondergrond.<sup>19</sup> In deze beide gevallen gaat het om mechanische verwerking. Een combinatie van chemische en mechanische verwerking is te zien bij het tamelijk vroege sgraffito (1951) van Lex Horn dat hij maakte voor de Koninklijke emailfabrieken in Kampen (afb. 5). Dit sgraffito werd aangebracht op een

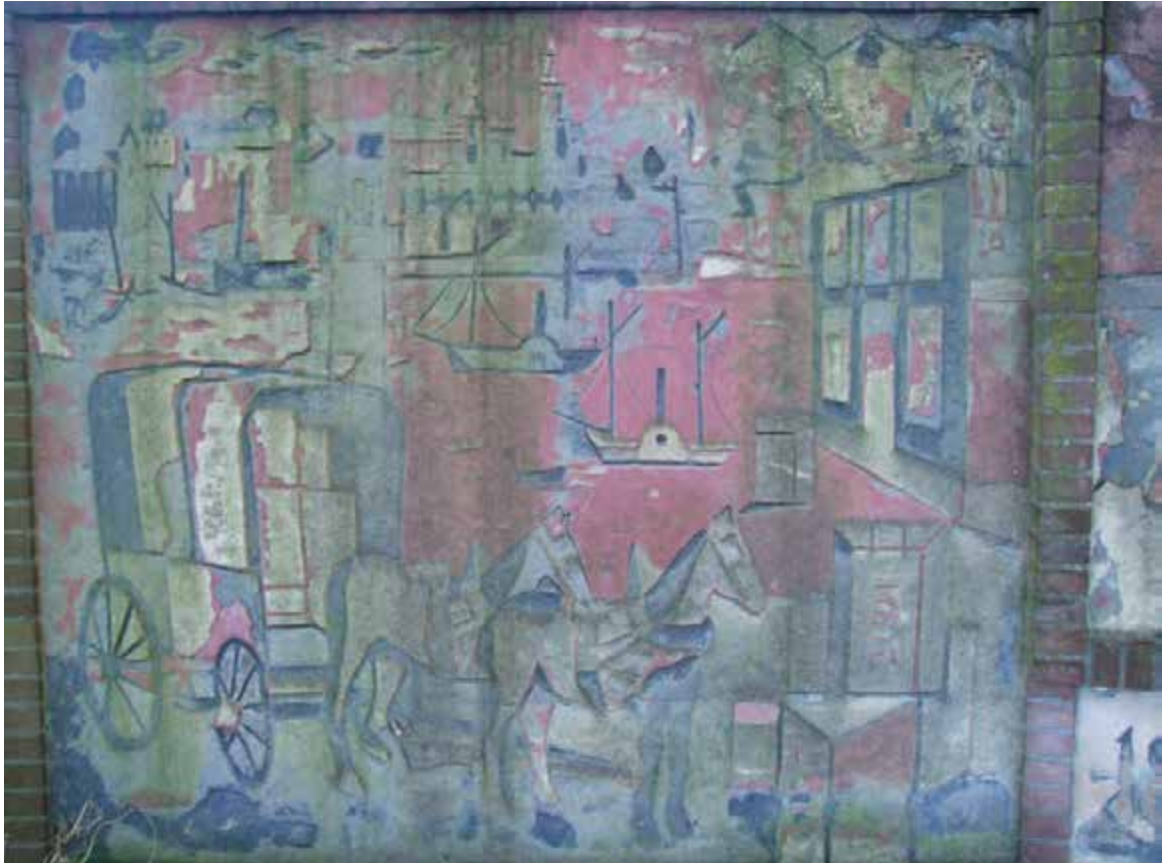
5. Lex Horn, detail sgraffito Klaagmuur, Kampen 1951 (foto auteur)

vrijstaande bakstenen muur, zonder enige beschutting. Onder ongunstige omstandigheden (weinig beschutting) vervagen sgraffito's geleidelijk. Dat gebeurt in ons natte klimaat relatief snel, maar ook in de Alpenlanden en zelfs in Toscane is dit het geval. Ernst Berger (1857-1919) heeft begin twintigste eeuw ook andere conserveringsproblemen van sgraffito's onderkend die het gevolg zijn van de vervuilde stedelijke omgeving.<sup>19</sup> Vuil trekt immers vocht aan en houdt dit ook vast waardoor schimmelgroei mogelijk wordt en de vorming van biofilm wordt bevorderd.<sup>20</sup> Nader technisch onderzoek kan waardevolle informatie opleveren over de verschillende oorzaken

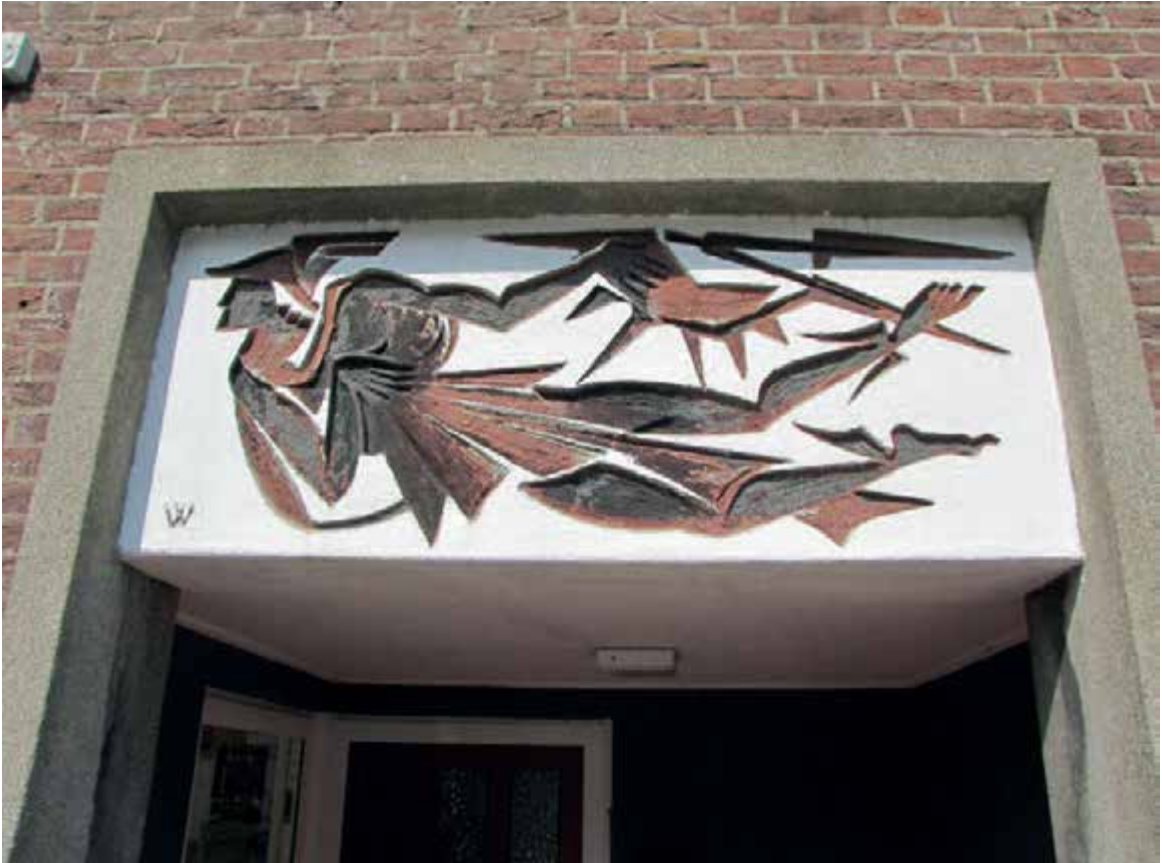
6. Nicolaas Wijnberg (vermoedelijk) sgraffito Klein Mariënborg, Nijmegen (foto auteur)

Zeker niet alle naoorlogse sgraffito's zijn er slecht aan toe. Sgraffito's die meer beschutting hebben, zijn doorgaans beter bewaard. Een voorbeeld hiervan is een klein sgraffito aan Klein Mariënborg te Nijmegen (afb. 6), dat de god van de handel Mercurius voorstelt en vermoedelijk door Nicolaas Wijnberg is gemaakt.<sup>21</sup> Slechts op enkele plekken is de kleur wat vervaagd, maar de voorstelling heeft nog alle details. Ook de eerdergenoemde sgraffito's aan de Broerstraat in Nijmegen zijn door hun beschutte positie in goede staat. Een ander buitensgraffito dat nog in uitzonderlijk goede staat verkeert, is het sgraffito aan het Zeemanshuis Stella Maris te Rotterdam van Bas van der Smit. Deze kunstenaar heeft bij het samenstellen van de mortel rekening gehouden met de weinig beschutte buiten-situatie. Hij beschrijft dat hij om die reden de specielagen direct na elkaar (zonder deze te laten 'aantrekken') heeft aangebracht. Bovendien heeft hij de specie zo droog mogelijk aangebracht in de verhouding '1 cement: 2 zand + overschot met een toeslag kleurstof van 3%'. Het percentage kleurstof heeft hij zo klein mogelijk gehouden 'om de specie sterker te doen zijn'.<sup>22</sup> Het is niet bekend of deze sgraffito sinds de vervaardiging ooit gerestaureerd is, maar zowel kleur als detaillering is nog perfect. Met een aangepaste mortelsamenstelling of voldoende beschutting kunnen sgraffito's in ons klimaat dus wel degelijk de tand des tijds doorstaan.
