Waardestelling Vleuten 2

Rapportage Archeologische Monumentenzorg 199

Een 10e-eeuwse aak ontdekt bij het graven van de Vikingrijn op de Vinex-locatie Leidsche Rijn, Utrecht

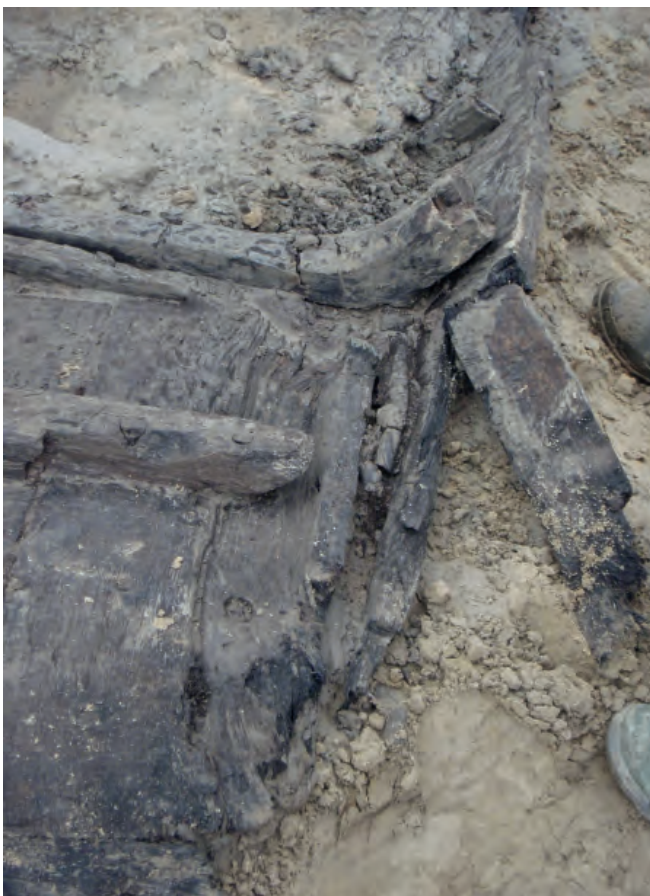
Afb. 8 Kimplank met hiertegenaan het bakboord. Gezien vanaf het voorschip. Foto RCE.

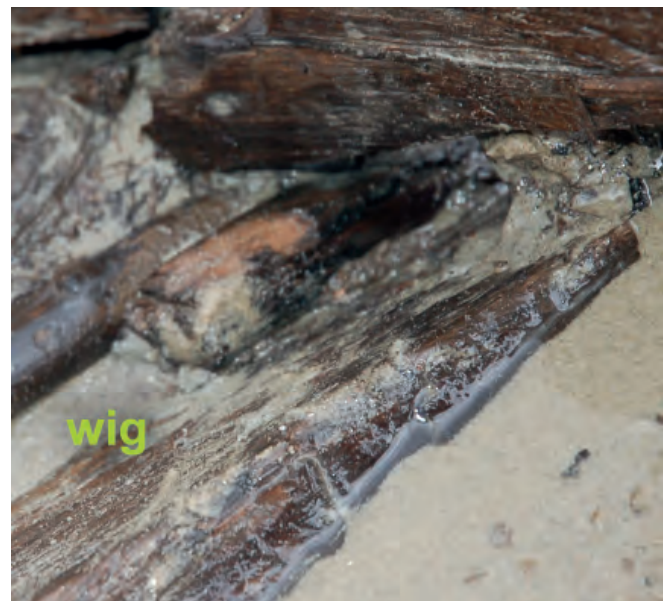
Afb. 10 (boven) Het bakboord, 6 m uit de voorkant, met tussen de tweede en bovenste (overlappende) gang mosbreeuwsel, een ronde 'moslat' en een wig om deze op zijn plaats te houden. (rechts) Detail van de wig die tussen de moslat en het kromhout is vastgeslagen. Foto's RCE.

De constructie van het boord is als volgt, van beneden naar boven: twee gladboordig tegen elkaar staande eikenhouten planken (boordgangen) van 35-38 cm breed en 4,5 cm dik, met aan de buitenzijde over de naad heen een stootrand/berghout gemaakt van populier (*Populus sp.*). Dit kon alleen worden vastgesteld aan de enigszins verstoorte bakboordzijde. Tussen dit berghout en de boordplanken is een dikke laag mosbreeuwsel aangebracht. Vervolgens is de derde boordgang – ook eik – overnaads aan de buitenzijde van de tweede gang vastgemaakt met houten pennen. Deze plank steekt 30 cm boven de tweede gang uit en is 3 cm dik. Aan de binnenzijde tussen de naad van de tweede en derde boordgang is mosbreeuwsel aangebracht dat met behulp van een hele (ronde) twijg ('moslat') op zijn plaats wordt gehouden. De moslat zelf wordt op zijn plaats gehouden door een houten wig (een uit de stuurboordzijde geborgen wig is 8 cm lang, 3,5 cm breed en 3 cm tot 1 mm dik) die tussen de twijg en iedere spant is vastgeslagen. Half uitstekend boven de overnaadse bovenste plank is nog een stootrand of berghout bevestigd. Deze is vermoedelijk gemaakt van hetzelfde hout als het andere berghout. Dit berghout steekt 9 cm boven de laatste gang uit en is halfrond. De dikte is ongeveer 8 cm en de breedte 20 cm. Ook tussen dit berghout en de derde boordgang zit een dikke laag mosbreeuwsel.

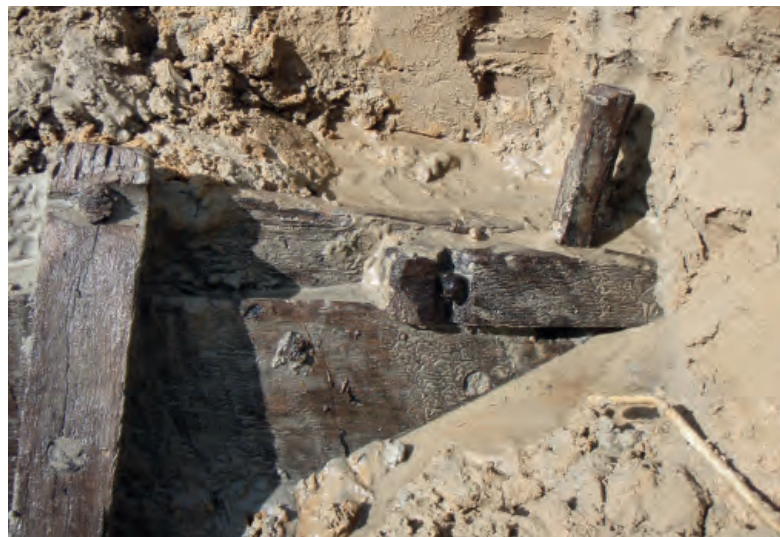
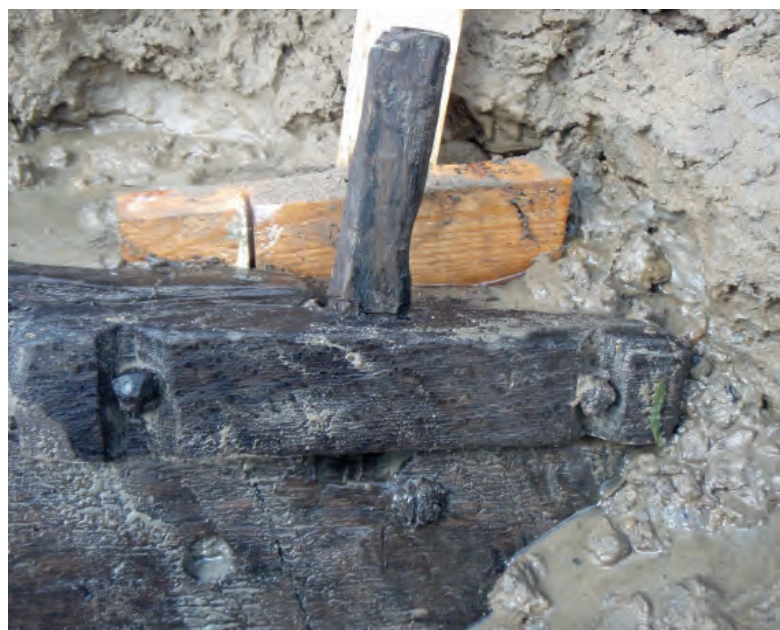
Afb. 14 (boven en onder) De roeidol boven op het stuurboord in de proefsleuf. Foto's RCE.

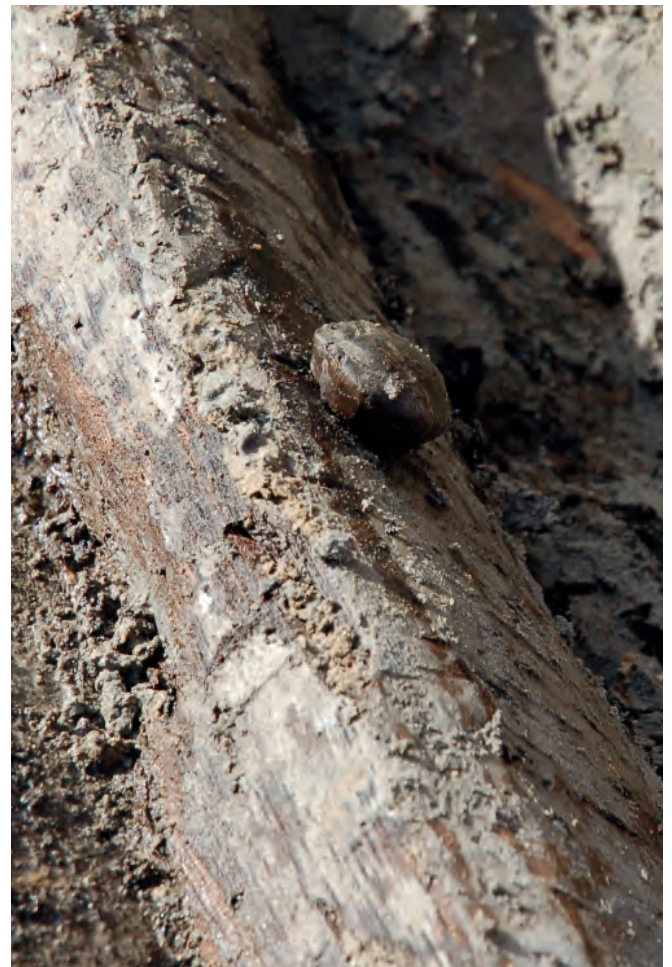
Afb. 17 Een houten pen met bolle kop. Deze steekt uit het liggende deel van een kromhout in het voorschip. Foto RCE.

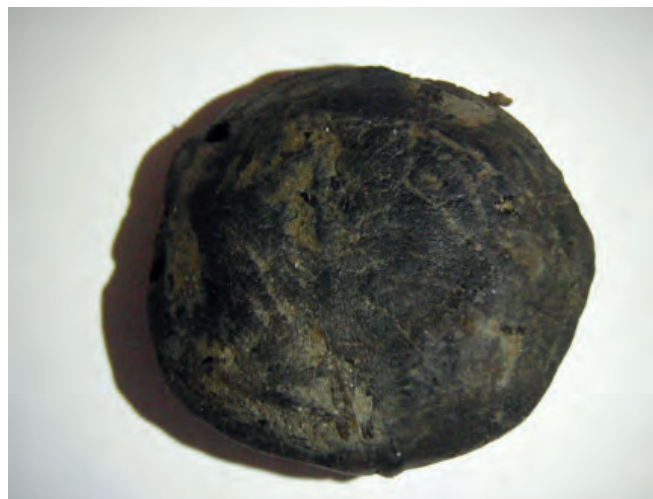
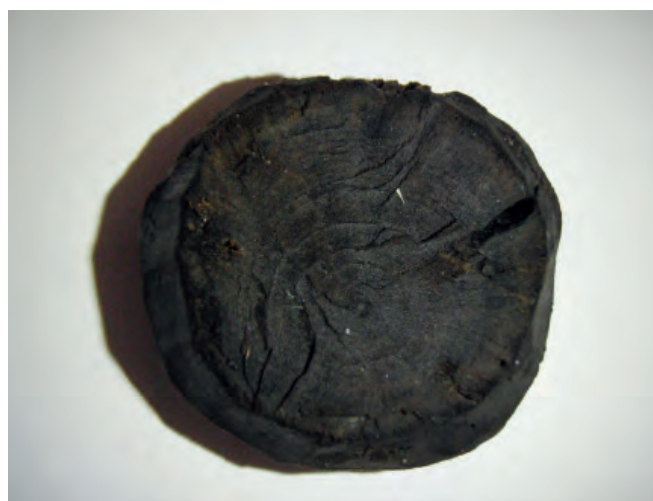
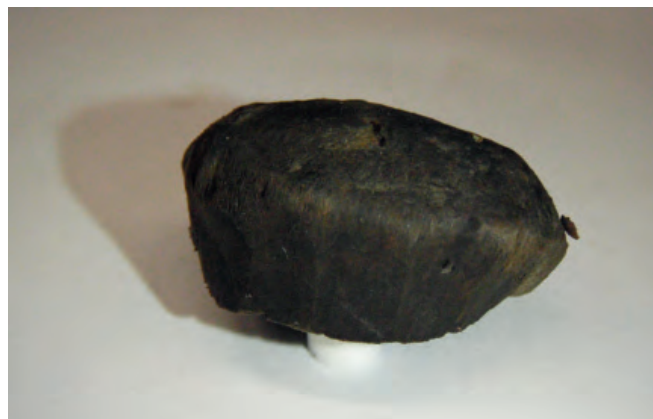
Afb. 18 Detail van de bolle kop van een 'Noordse pen'. Foto's RCE.

Het is echter niet duidelijk wat de verhouding was tussen de verschillende soorten pennen, omdat er ook een mogelijkheid is dat de koppen van sommige bolle pennen afgebroken zijn. De bolle pennen zijn in het voorschip op het liggende deel van een spant aangetroffen en ook op het deel van de stuurboordzijde in de proefsleuf. Zeker voor de op het vlak uitstekende pennen is het goed mogelijk

dat een aantal hiervan eventueel al tijdens het gebruik zijn afgebroken.

De pengaten zijn ongeveer 25 mm in doorsnede, maar hier en daar lijken de maten iets te verschillen. Bij een volgend onderzoek dient meer aandacht besteed te worden aan de verschillende diameters van de pennen en de mogelijke aanwezigheid van twee verschillende soorten pennen: die met bolle kop en die zonder bolle kop.
