Rijksdienst voor het Cultureel Erfgoed
Ministerie van Onderwijs, Cultuur en
Wetenschap

Natuursteenvisie

*Handreiking voor de omgang met cultureel erfgoed
van natuursteen*

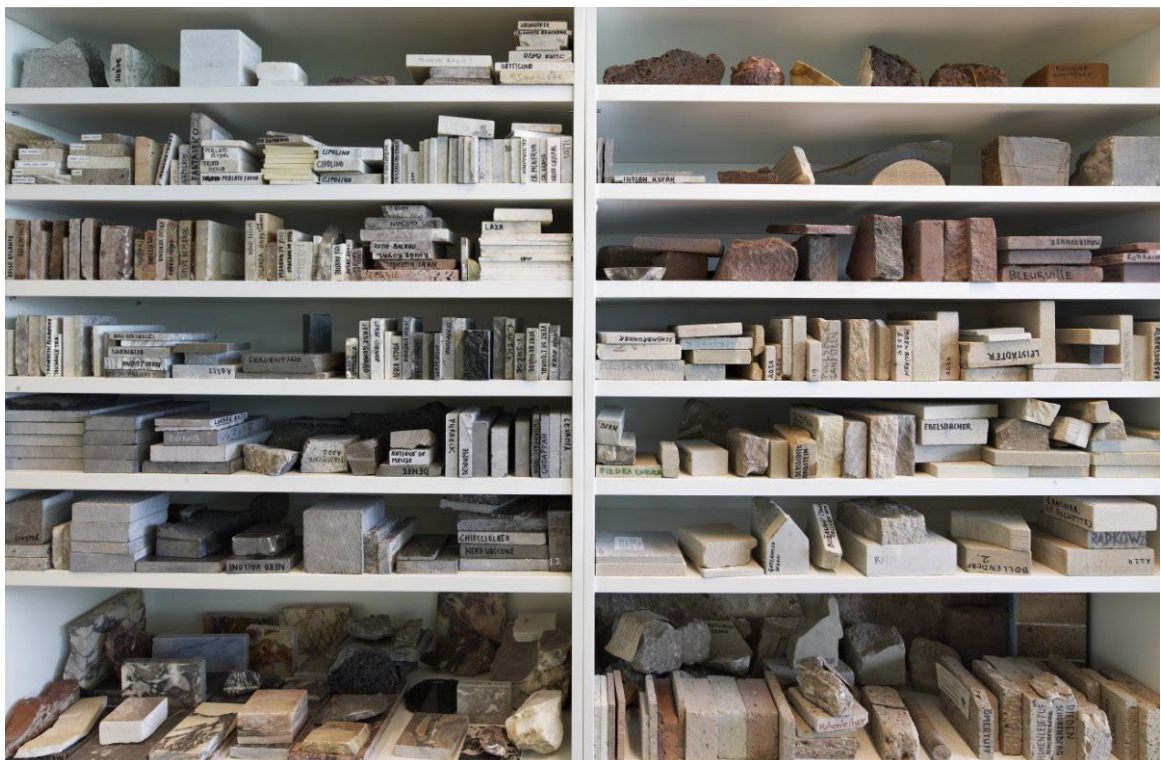
De collectie natuursteen van de RCE bestaat uit ongeveer 700 stukken die in de afgelopen 70 jaar door medewerkers van de dienst zijn verzameld. De collectie geeft een overzicht van de soorten natuursteen die gebruikt zijn in rijksmonumenten in Nederland. De collectie is toegankelijk op afspraak.

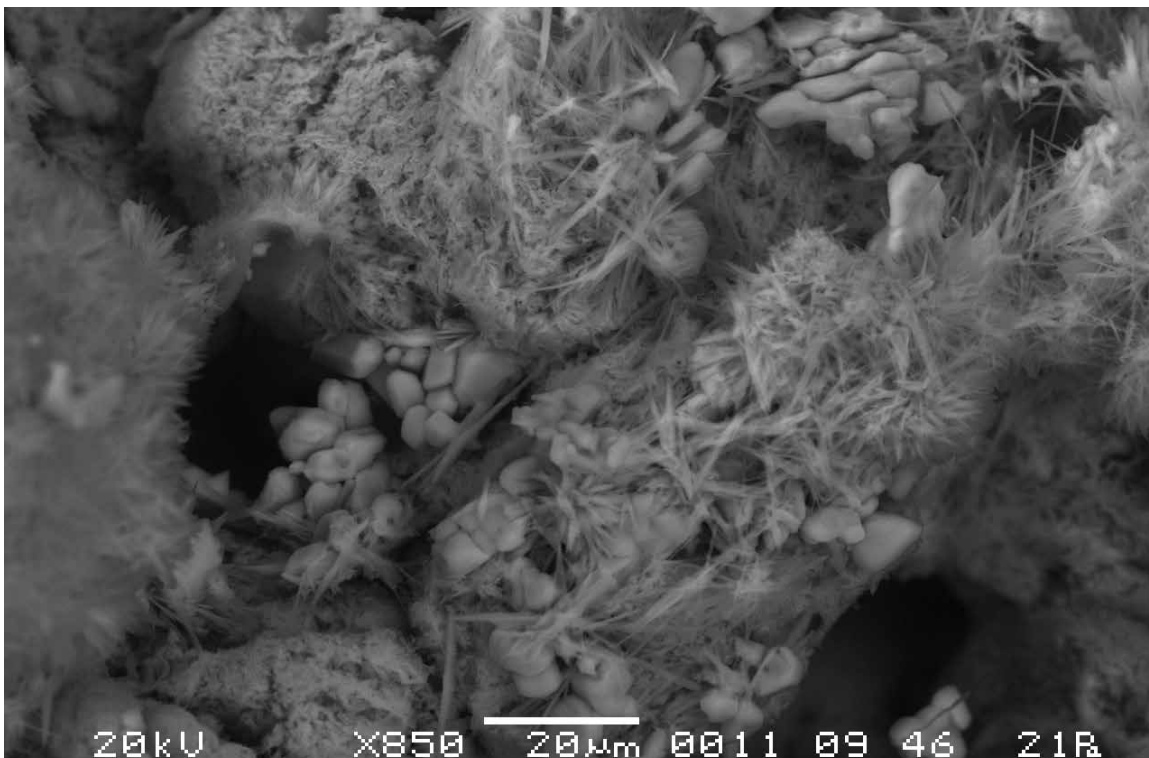
Voorbeeld van onderzoek, in dit geval een analyse van de witte uitbloei op een vloer met tegels van wit Carrara marmer en Rouge Royale, uitgevoerd door dr. I. Joosten van de RCE. Van de uitbloei is een monster met een energiedispersieve X-ray detector (EDS, UltraDry SDD detector van ThermoFisher Scientific met NSS software) in een scanning elektronenmicroscop (SEM, JSM5910LV) geanalyseerd. Het beeld laat zien dat de witte uitbloei bestaat uit een mengsel van grotere, afgeronde kristallen en fijne, naaldvormige kristallen. EDS-analyse van de kristallen toont aan dat de grote, afgeronde kristallen uit calcium en zwavel bestaan

(gips) en de kleinere, naaldvormige kristallen uit natrium en zwavel (natriumsulfaat). Deze historische vloer ligt in het huis De Armen de Poth in Amersfoort en is bij een restauratie in de jaren dertig van de vorige eeuw gelegd op een betonvloer, die op een zandbed rust. De uitbloei wordt waarschijnlijk veroorzaakt door verdamping van vocht dat vanuit het zand via het beton en de vloertegels naar de warm gestookte binnenruimte wordt getransporteerd. Een deel van de stoffen is waarschijnlijk afkomstig uit de betonnen ondervloer, een deel uit het daaronder gelegen zand, uit de natuursteen en mogelijk ook uit de lucht. Foto: I. Joosten 2013

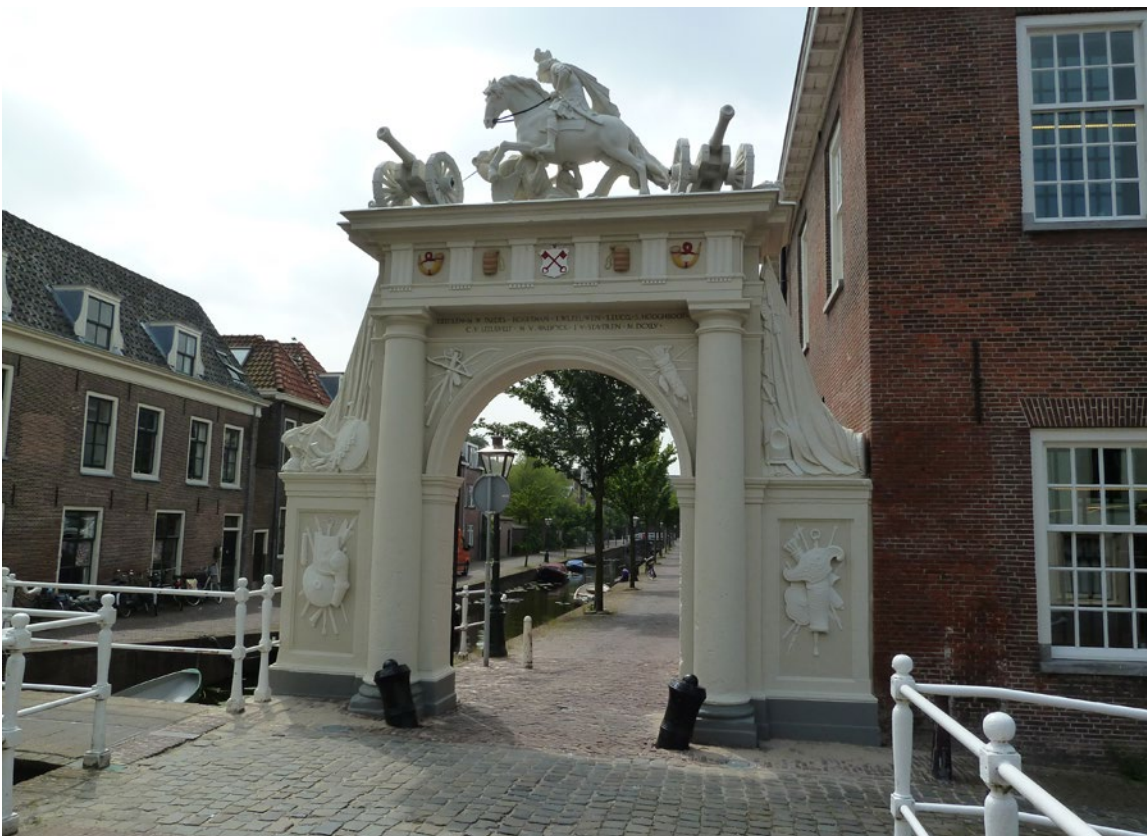
De Doelenpoort in Leiden moest volgens het bestek van de bouw (1645) geschilderd worden. Bij de laatste restauratie is dat opnieuw gedaan. De reden om het beeld bovenop de poort (Joris en de draak) te schilderen werd ook genoemd in het bestek; de bedoeling was de Bentheimer zandsteen te schilderen in de kleur van deze zandsteen om het werk eruit te laten zien als was het uit één stuk steen gemaakt. Foto: H.J.Tolboom 2013

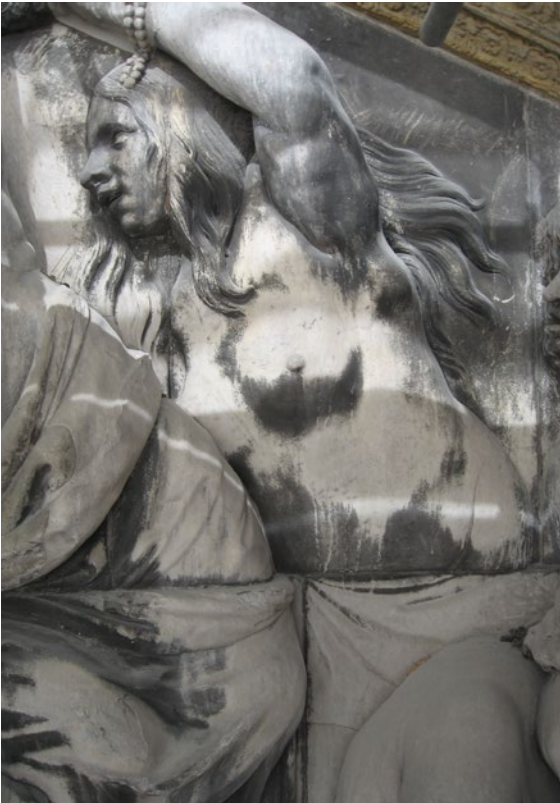
Paleis op de Dam, timpaan aan de oostzijde. Beeldhouwwerk van wit marmer uit Carrara. Foto: H.J.Tolboom 2011

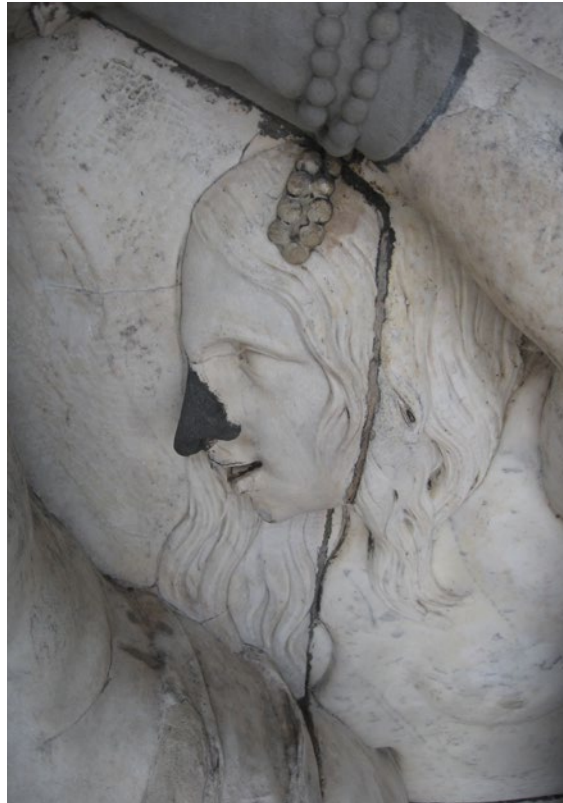
Hetzelfde gedeelte van het timpaan na reiniging. Oude reparaties komen aan het licht en steken af bij gereinigd steen. Foto: H.J.Tolboom 2011

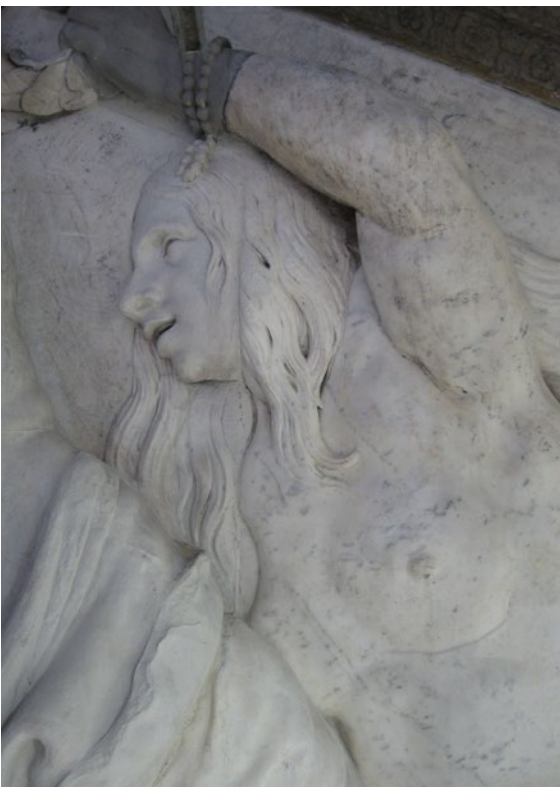
Hetzelfde gedeelte, nu na reiniging en retoucheren van storende reparaties. Foto: H.J.Tolboom 2011

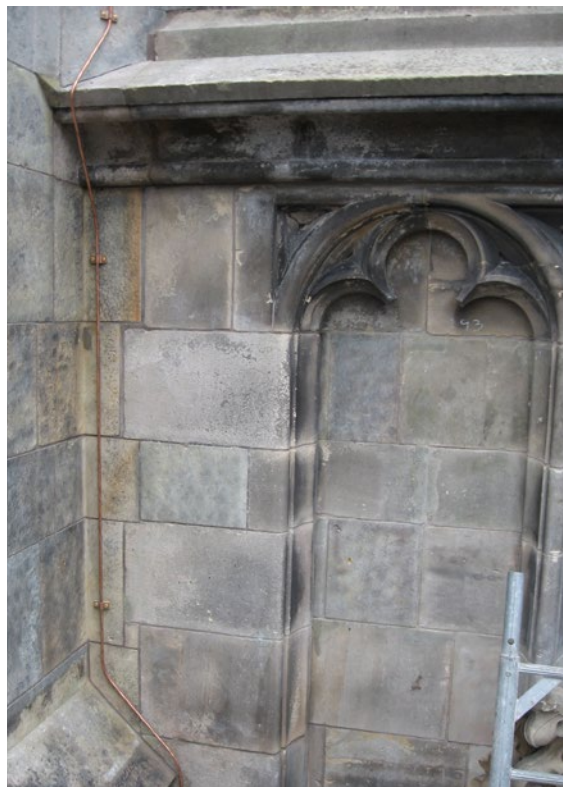
Een aantal blokken in deze zandstenen gevel van de Sint-Jan in Den Bosch zijn vervangen door verse steen en ingekleurd, zodat ze niet afsteken bij de omgeving. Foto: H.J.Tolboom 2014

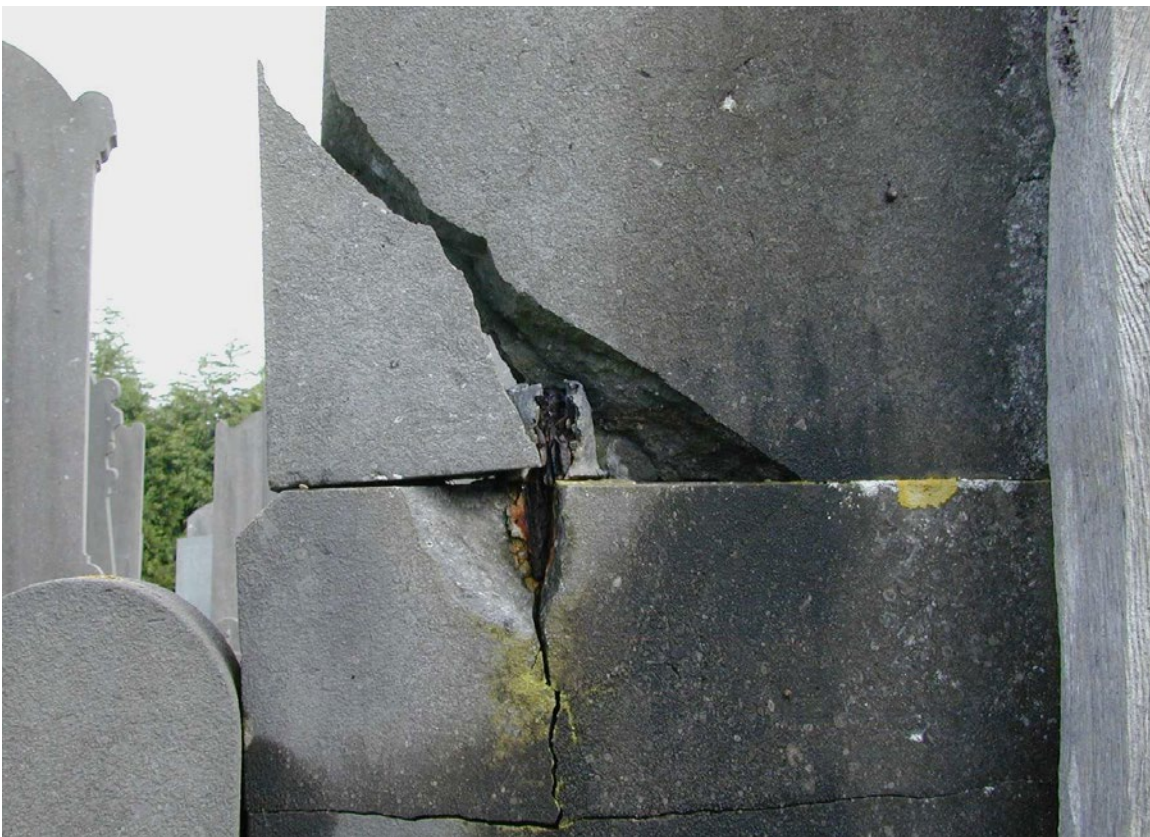
Hardstenen zerk op de Joodse begraafplaats in Katwijk. Roestende doken die opgesloten zitten in de steen, veroorzaken vaak ernstige schade.

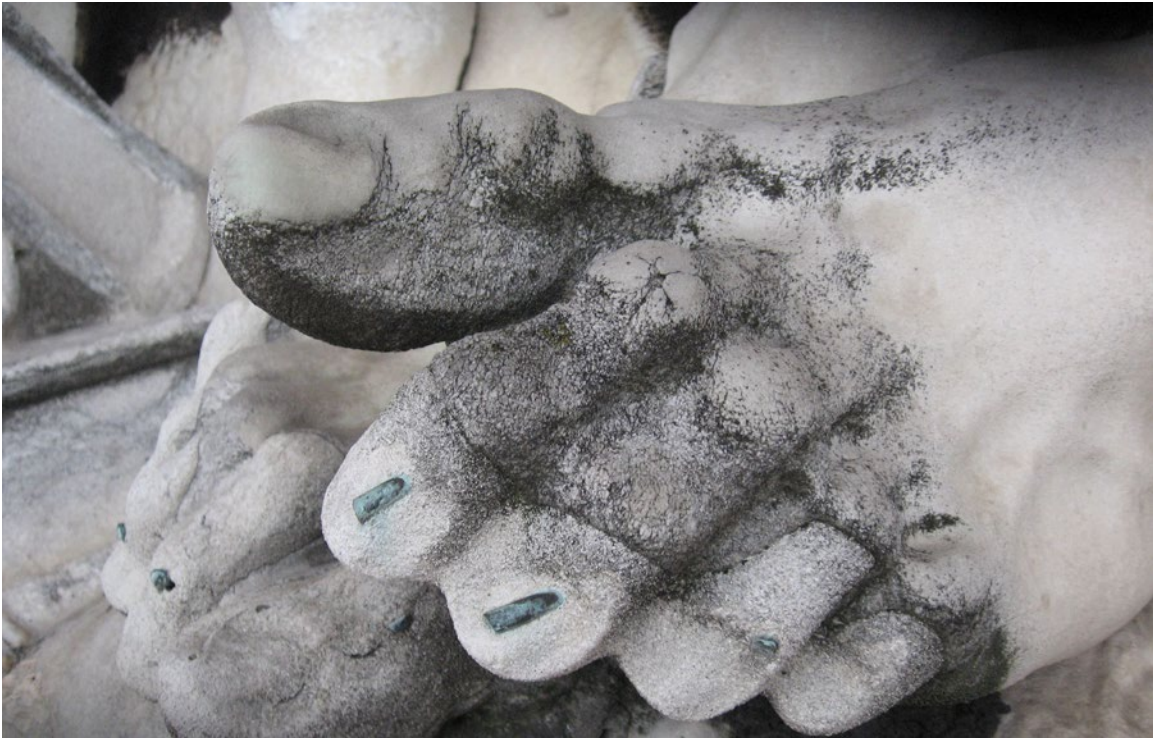
Herstelling aan voeten van een figuur in het timpaan in de westgevel van het Paleis op de Dam, uitgevoerd met een zinkhoudende mortel door prof. Aerts aan het begin van de vorige eeuw. De mortel is inmiddels zo ver weggesleten dat de wapening bloot is komen te liggen, maar de reparatie op zich is nog

in een redelijke staat. Zorgelijker is de degradatie van het marmer, waardoor op den duur zowel het gedegreerde marmer als de reparatiemortel niet houdbaar is. Foto: H.J.Tolboom 2010

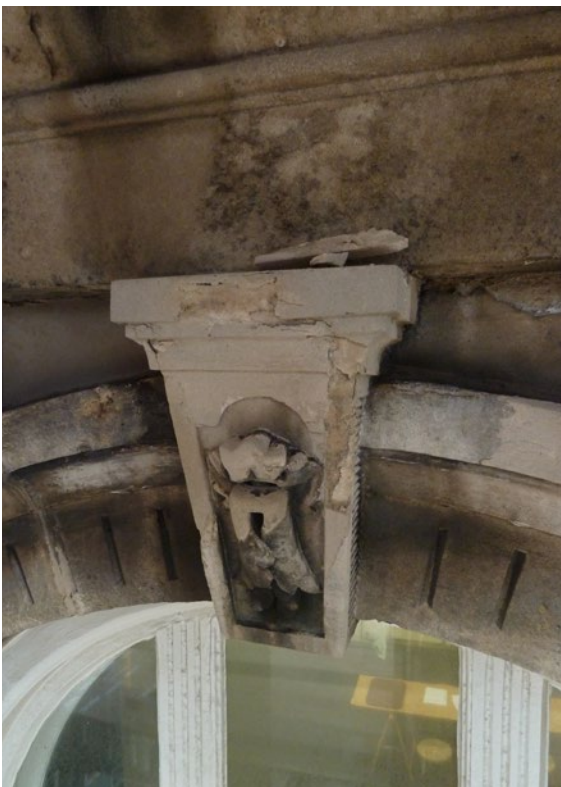
Mortelreparaties op deze kalksteen (een kalksteen uit het Lutetiaan) lieten na enkele decennia los. Niet omdat de mortel niet goed was, maar omdat de steen onder de mortel verder verweerde. Foto: H.J.Tolboom 2011

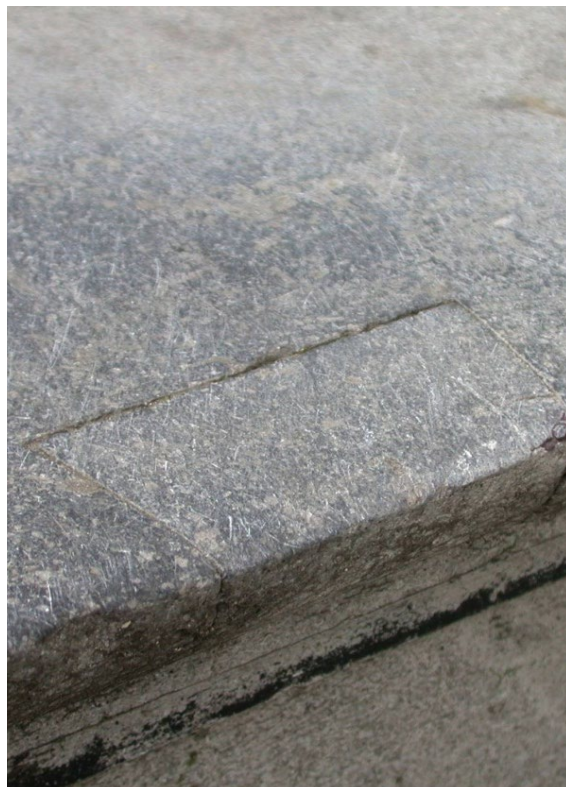
Ingeboet stukje Belgische hardsteen in traprede van dezelfde steensoort. Door een juiste materiaalkeuze en vorm gaat deze herstelling al zeer lang mee. Foto: H.J.Tolboom 2004

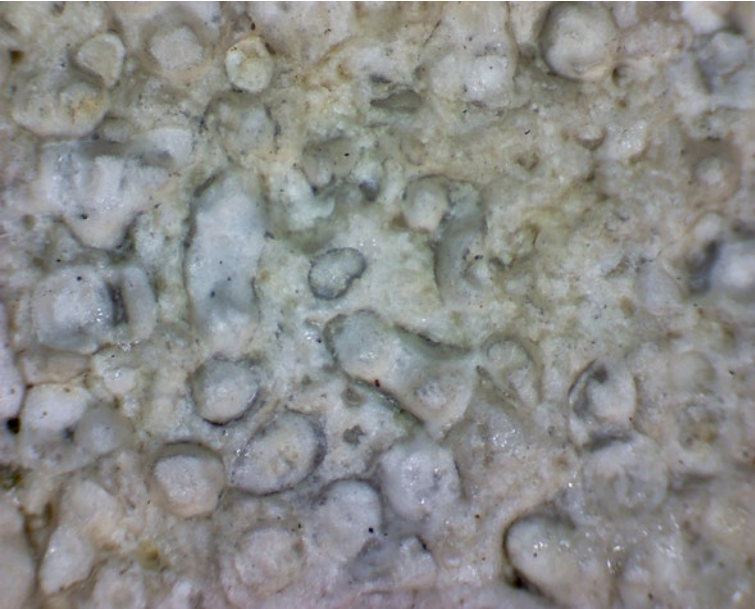
Onderzoek naar de verwerking van Euville. Dit is een poreuze roomwitte kalksteen die werd gewonnen in de Noord-Franse Maasvallei in de omgeving van het plaatsje Euville. De steen werd in Nederland veel toegepast tussen 1878 en circa 1940 en is gevormd tijdens de late Jura. Hij bestaat uit fossielfragmenten, voornamelijk crinoiden en stekels van zee-egels, bij elkaar gehouden door een kristallijn calcietcement (afbeelding A). Onder invloed van regen en wind verdwijnt geleidelijk de calcietcement; de hardere fossielfragmenten zijn duurzamer. Het oppervlak wordt ruwer en de fossielfragmenten komen geleidelijk bloot te liggen (afbeelding B). In de uiteindelijke fase van dit proces verkruint de steen, doordat het calcietcement geheel verdwenen is en er geen cohesie meer bestaat (afbeelding C). Het cohesieverlies kan lokaal sterk verschillen, afbeelding B en C werden genomen aan verschillende zijden van eenzelfde blok steen, afkomstig van de Sint-Bavokathedraal te Haarlem. De foto's zijn genomen met een USB-microscoop bij een vergroting van 35 x. Foto's: R. Morelissen 2012-2013

Euville met calcietcement nog grotendeels intact.

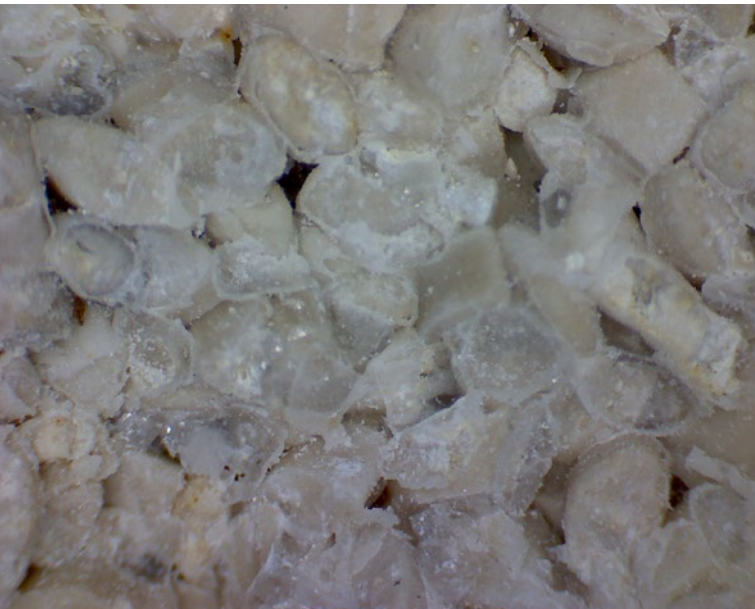
Euville met calcietcement fors aangetast.

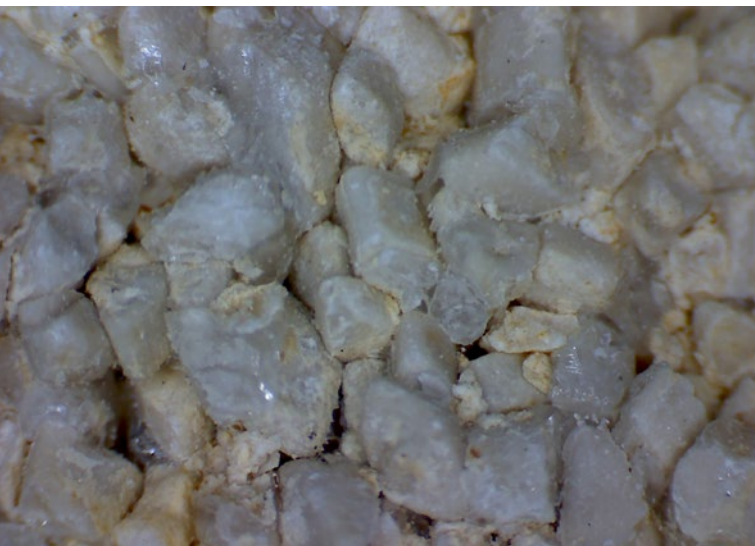
Euville waarvan de calcietcementering vrijwel is verdwenen.

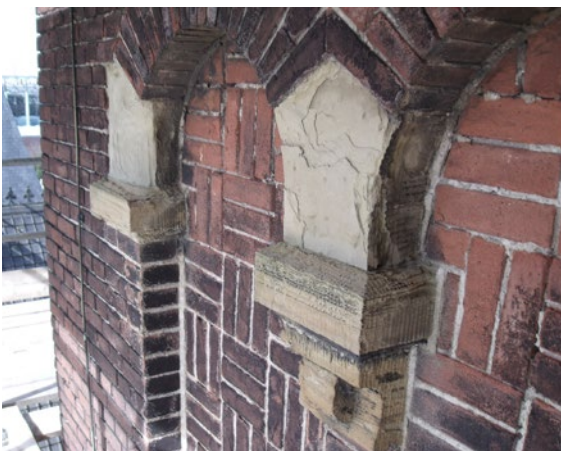
*Udelfanger zandsteen aan de Remonstrantse kerk in Rotterdam.
Foto: steenhouwerij Zederik 2010*

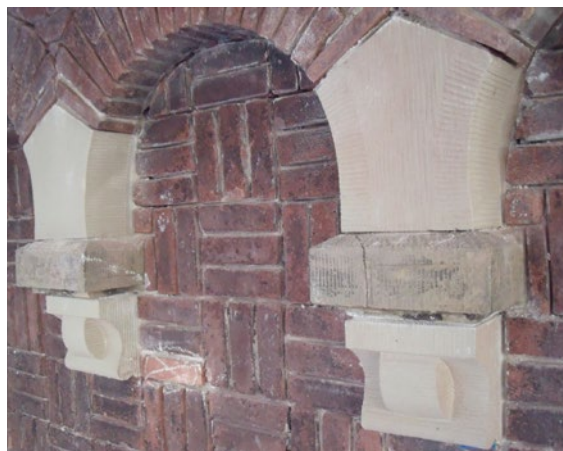
*De slechte blokken Udelfanger zandsteen zijn vervangen door dezelfde steen, die dezelfde vorm en afwerking heeft gekregen als het origineel.
Foto: Meesters In 2010*

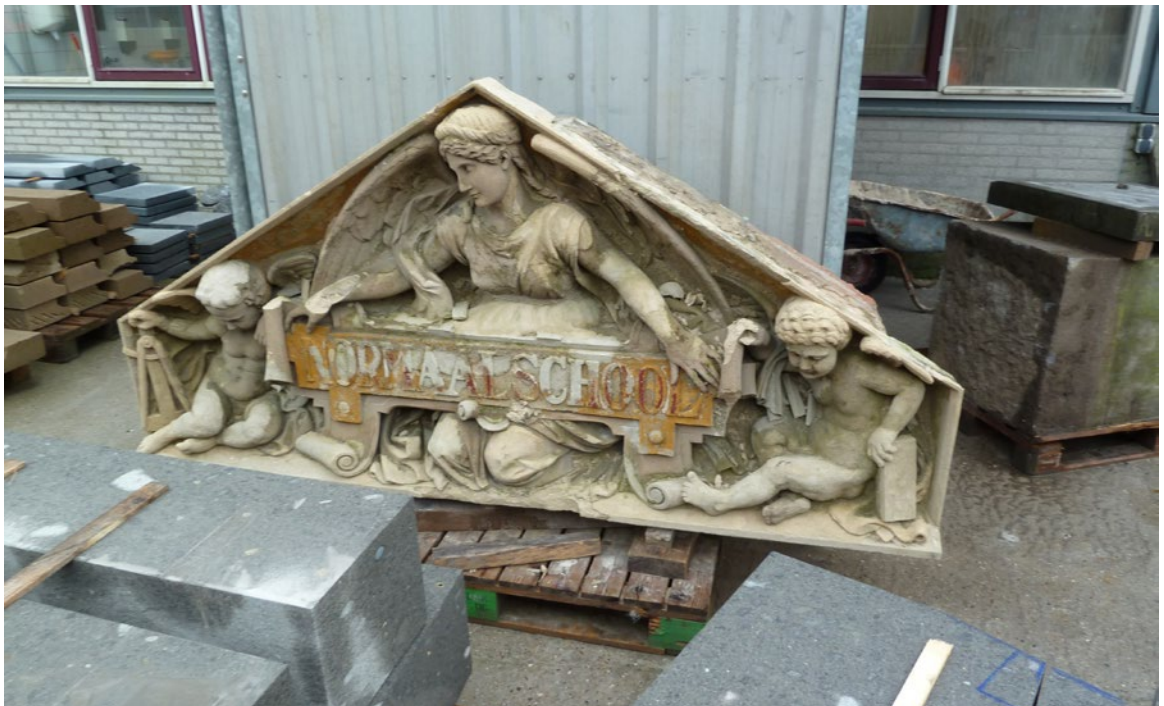
Een belangrijk aandachtspunt dat vaak vergeten wordt, is afkomend materiaal. Hoe gaan we daarmee om en waar gaat het heen? Dit tympan (hier op de werf bij de steenhouwer) heeft uiteindelijk een plaats gekregen bij het Rijksmuseum, nadat het als model heeft gediend voor een kopie die nu in

de gevel van het Rijksmuseum zit. Het komt echter vaak voor dat vervangen steen- en beeldhouwwerk wordt afgedankt. Het is van belang in het plan van aanpak afspraken te maken over de omgang met stukken die vervangen worden. Foto: H.J. Tolboom 2011

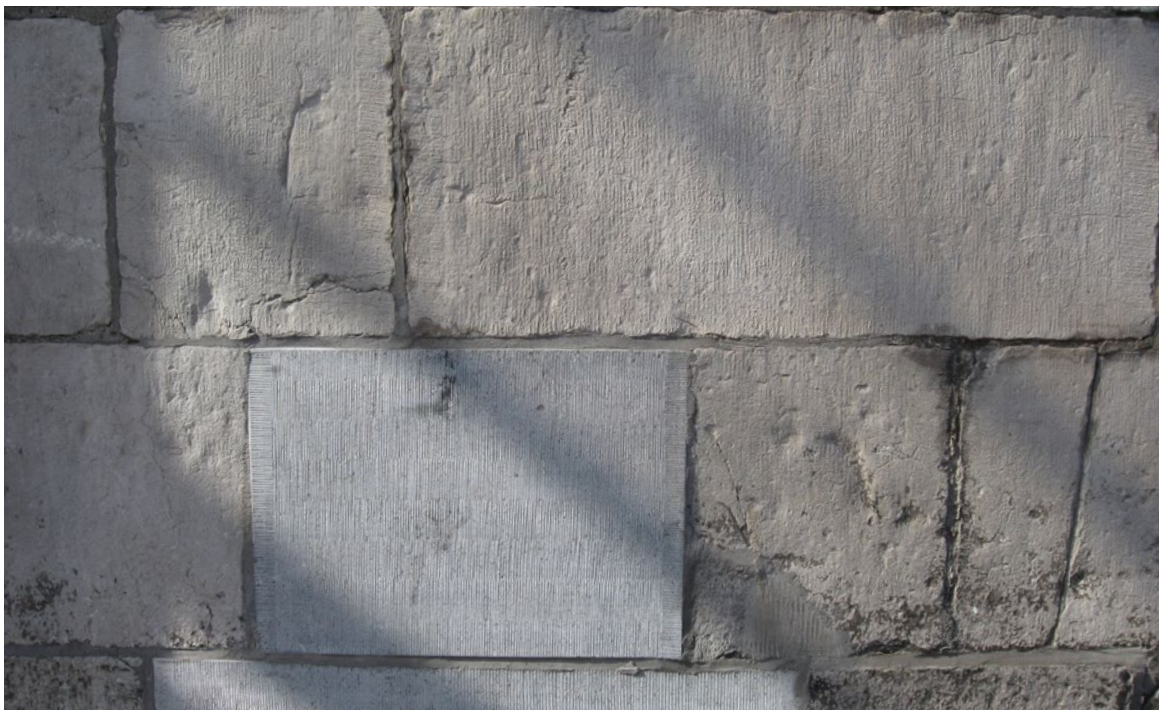
Bij het stadhuis van Maastricht zijn blokken Calcaire de Meuse vervangen door Ierse hardsteen. De oude blokken waren met de hand voorzien van rechte

kanten en vervolgens gefrijnd; bij de nieuwe blokken zijn de vlakken aan het blok gezaagd en vervolgens is de zichtkant gefrijnd. Foto: H.J. Tolboom 2011

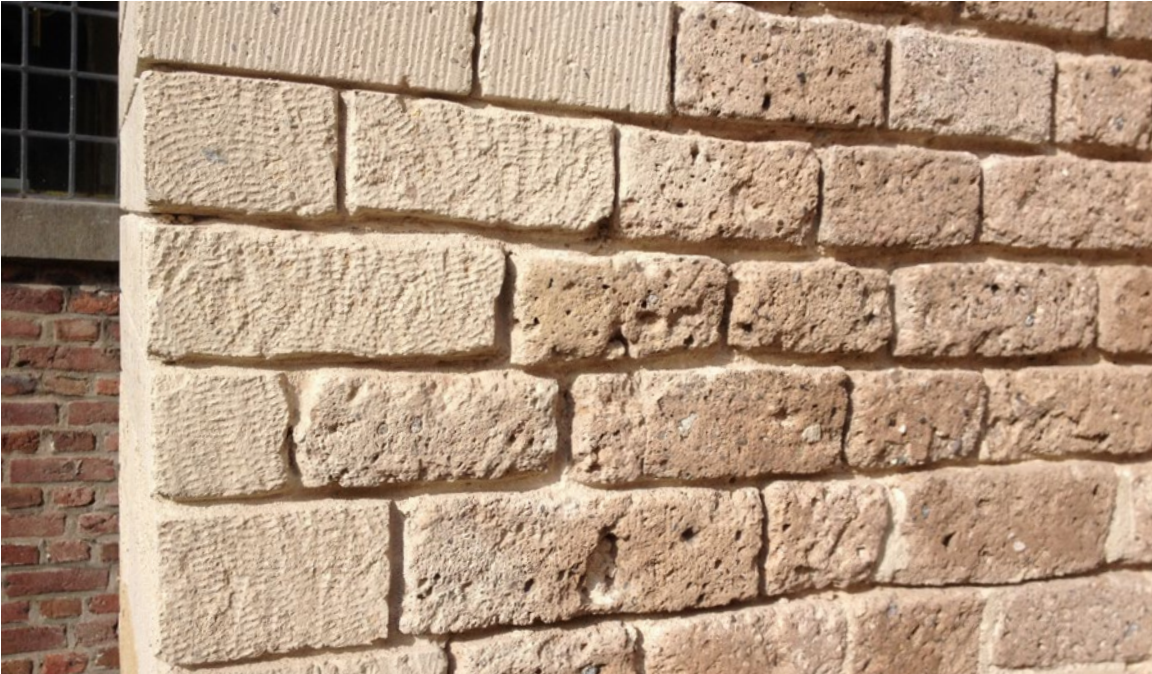
Koor van de kerk van Hilvarenbeek. Door nieuwe steen op een bepaalde manier te bewerken kan aansluiting gezocht worden met het bestaande werk, zonder dat men dit kopieert. In dit geval is bijvoorbeeld de nieuwe Weiberner tufsteen (links) bewerkt met een tandijzer om deze beter te laten aansluiten bij

het oude werk in Römer tufsteen. Aanvankelijk had men de nieuwe blokken gescharreerd (linksboven) maar dat sloot niet goed aan bij het oude werk. Overigens is voor Weiberner tuf gekozen, omdat Römer tuf niet meer voorhanden was. Foto: H.J.Tolboom 2014

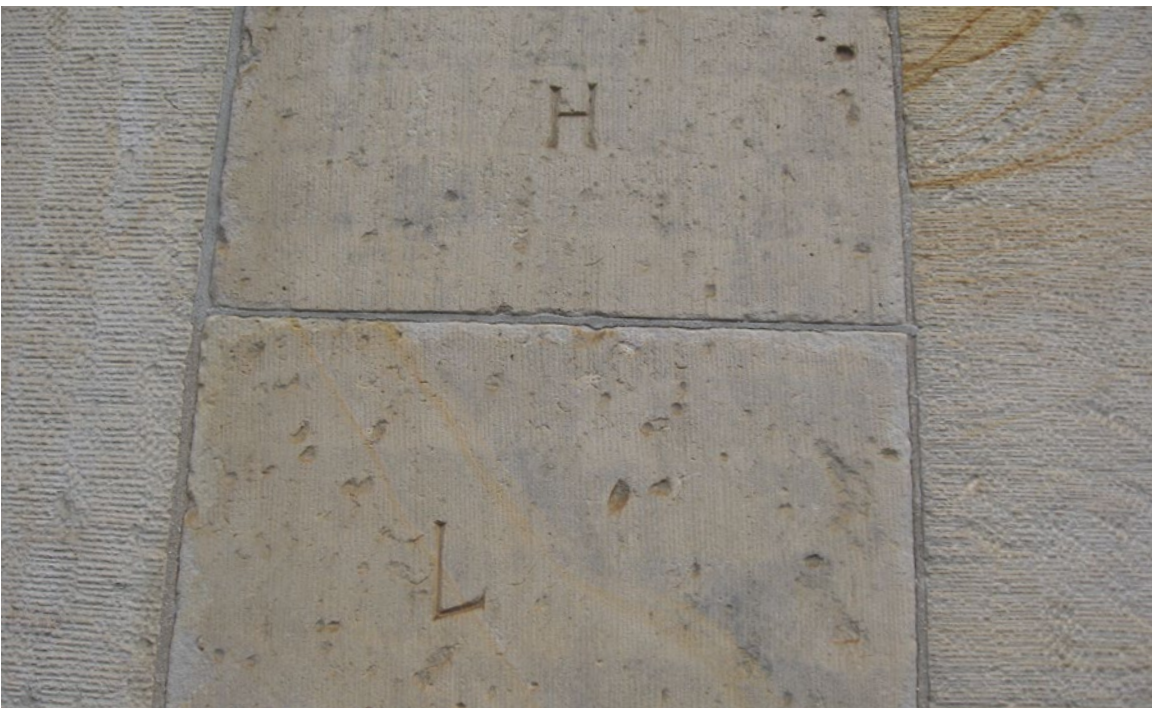
Stadhuis Leiden. Bij de herbouw na de brand in de jaren dertig van de vorige eeuw is er bewust voor gekozen de vervangende steen (links en rechts) anders af te werken dan de bestaande steen (midden). In beide gevallen gaat het om

Obernkirchner zandsteen; de oude steen is gefrijnd, de nieuwe gefrijnd en bewerkt met een tandijzer. Van dichtbij is het verschil goed te zien, van enige afstand valt het nauwelijks op. Foto: H.J.Tolboom 2013

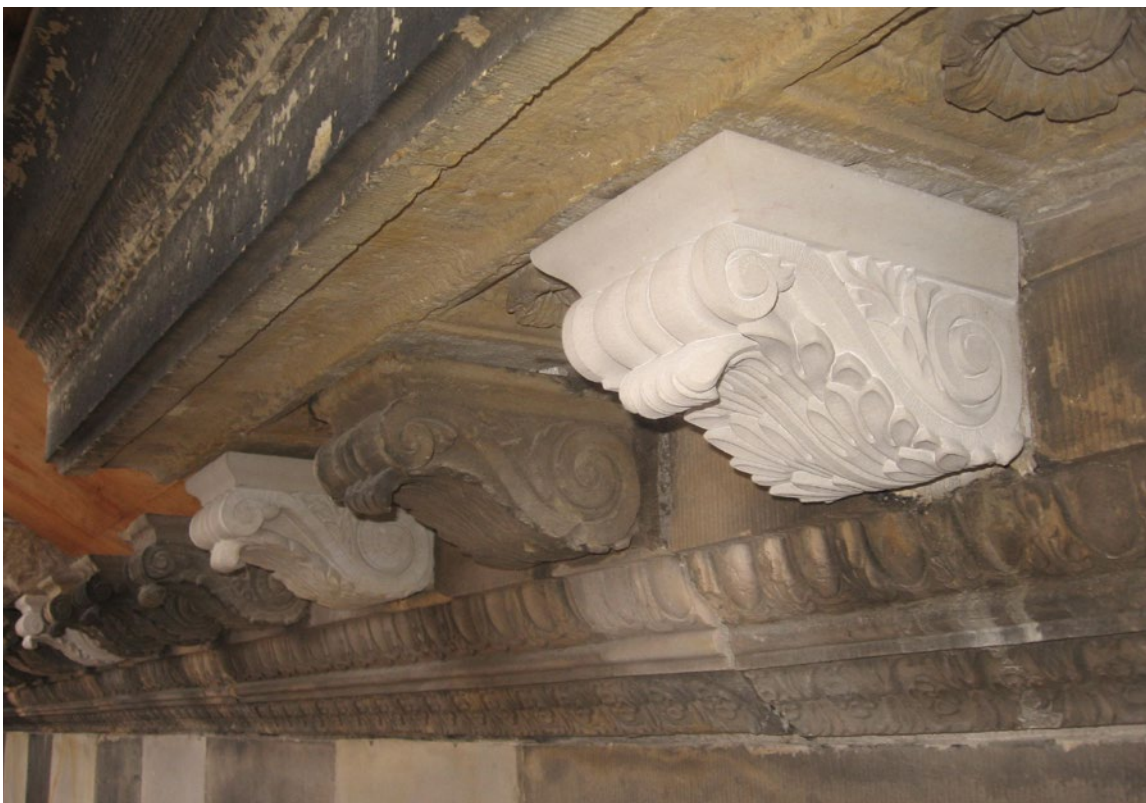
Tijdens de laatste restauratie van het Paleis op de Dam heeft een aantal beeldhouwers nieuwe consoles gehakt in Obernkirchner zandsteen. Er waren verschillen tussen het beeldhouwwerk dat de beeldhouwers afleverden, maar

dat was geen bezwaar. De verschillen bleven beperkt en bovendien is ook bij het oude werk de hand van meerdere beeldhouwers herkenbaar.

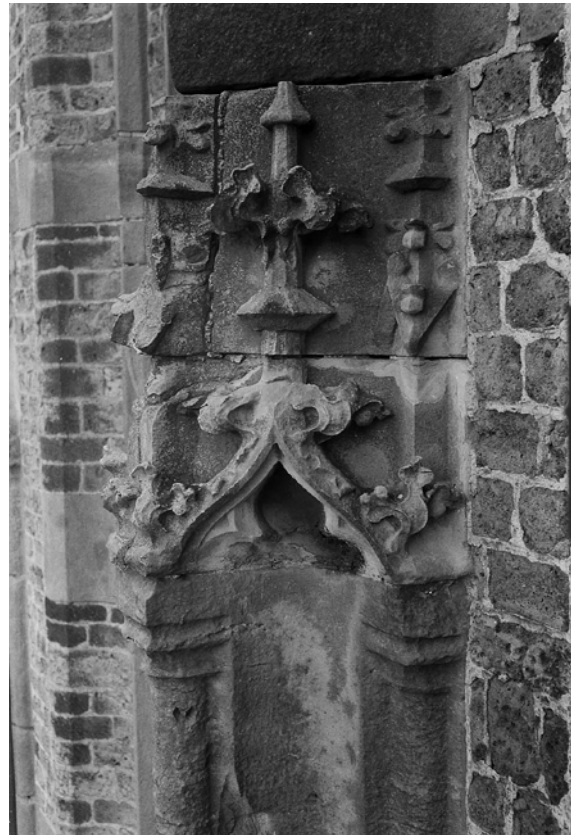
Foto's van voor de restauratie in de jaren vijftig van de vorige eeuw tonen de middeleeuwse hogels, die uitgevoerd waren in Bentheimer zandsteen. Besloten is in 2008 om dit steen- en beeldhouwwerk opnieuw uit te voeren in Bentheimer zandsteen (in plaats van Baumberger steen) en daarbij de middeleeuwse hogels als uitgangspunt te nemen voor het nieuw te maken beeldhouwwerk. Foto: RCE

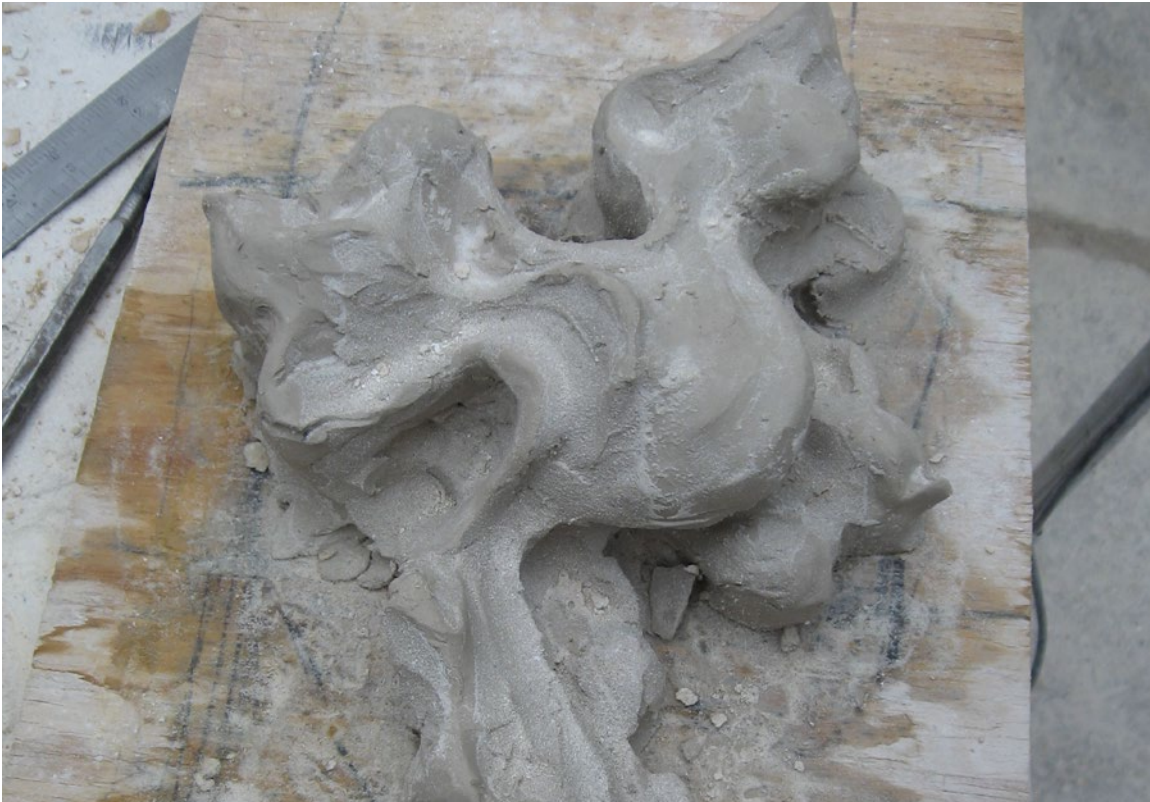
Boven: De beeldhouwer, in dit geval atelier Ton Mooy, heeft een model gemaakt in klei van de hogel aan de hand van de foto's van de middeleeuwse hogels. Dit model heeft de opdrachtgever bekeken en goed bevonden. Pas daarna is het beeldhouwwerk uitgevoerd in de vervangende Bentheimer zandsteen. Foto: H.J.Tolboom 2008

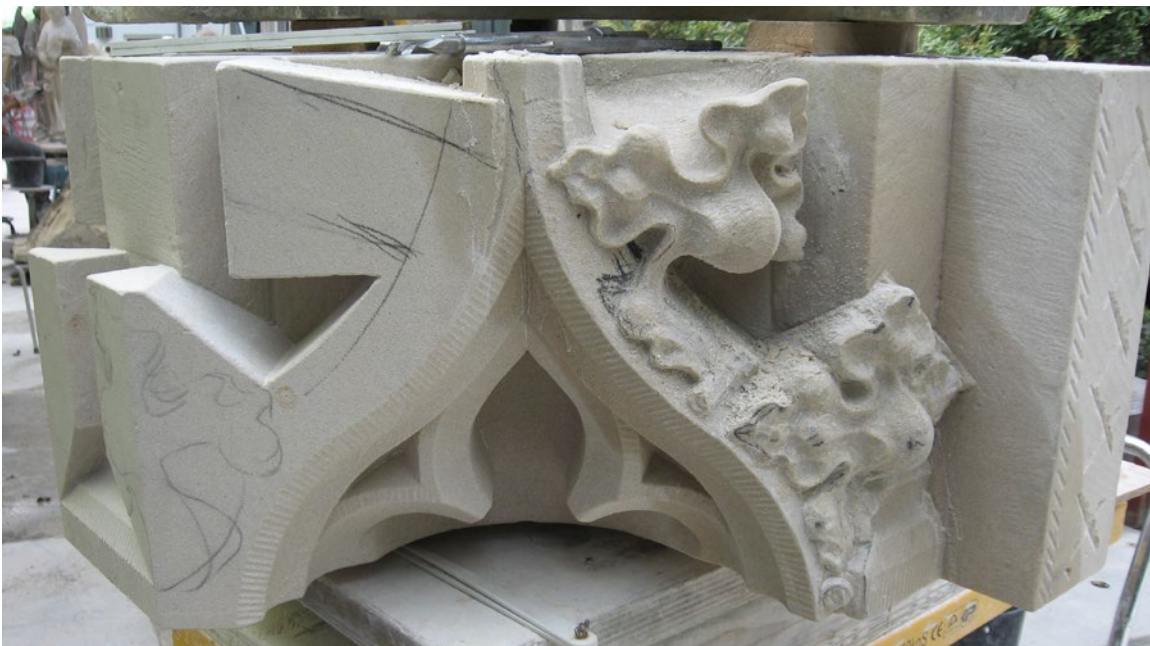
Onder: Nadat de steenhouwer het steenhouwwerk heeft afgerond en daarbij massa steen heeft laten staan, zijn de hogels door de beeldhouwer uitgehakt aan de hand van het goedgekeurde model in klei. Ook dit beeldhouwwerk wordt gekeurd voordat het geplaatst wordt, want het uitvoeren van een kleimodel in steen levert altijd kleine wijzigingen op waarmee de opdrachtgever akkoord moet gaan. Foto: H.J.Tolboom 2008

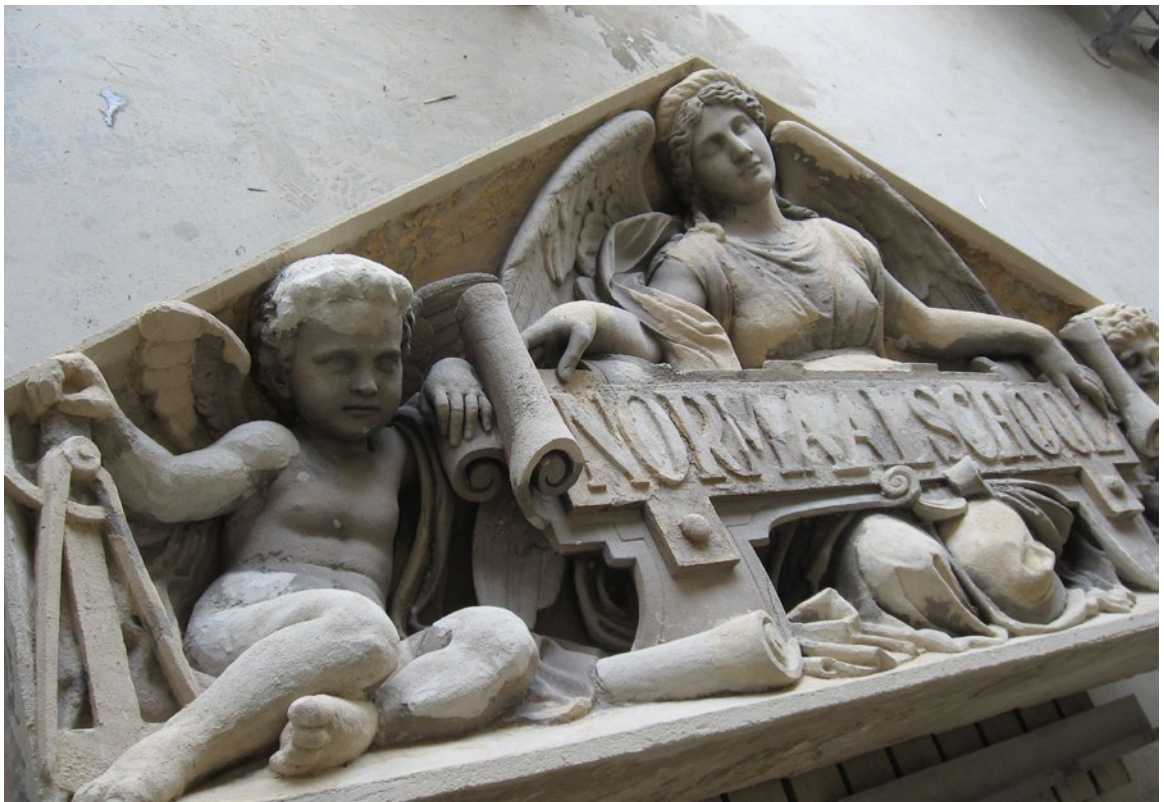
Dit timpaan van het Rijksmuseum, in Savonnières kalksteen, is bij de restauratie in 2010 opnieuw in Savonnières uitgevoerd. Daarbij is gebruik gemaakt van een 3d-scan en een CNC-freesmachine om het beeld te kopiëren. Een beeldhouwer verzorgde de afwerking. Het oude timpaan moest eerst

worden aangevuld en gereconstrueerd voordat een kopie te maken was. Ook dat blijft het werk van een bekwaam vakman. De machine kan dus niet al het werk overnemen. Foto: H.J. Tolboom 2011

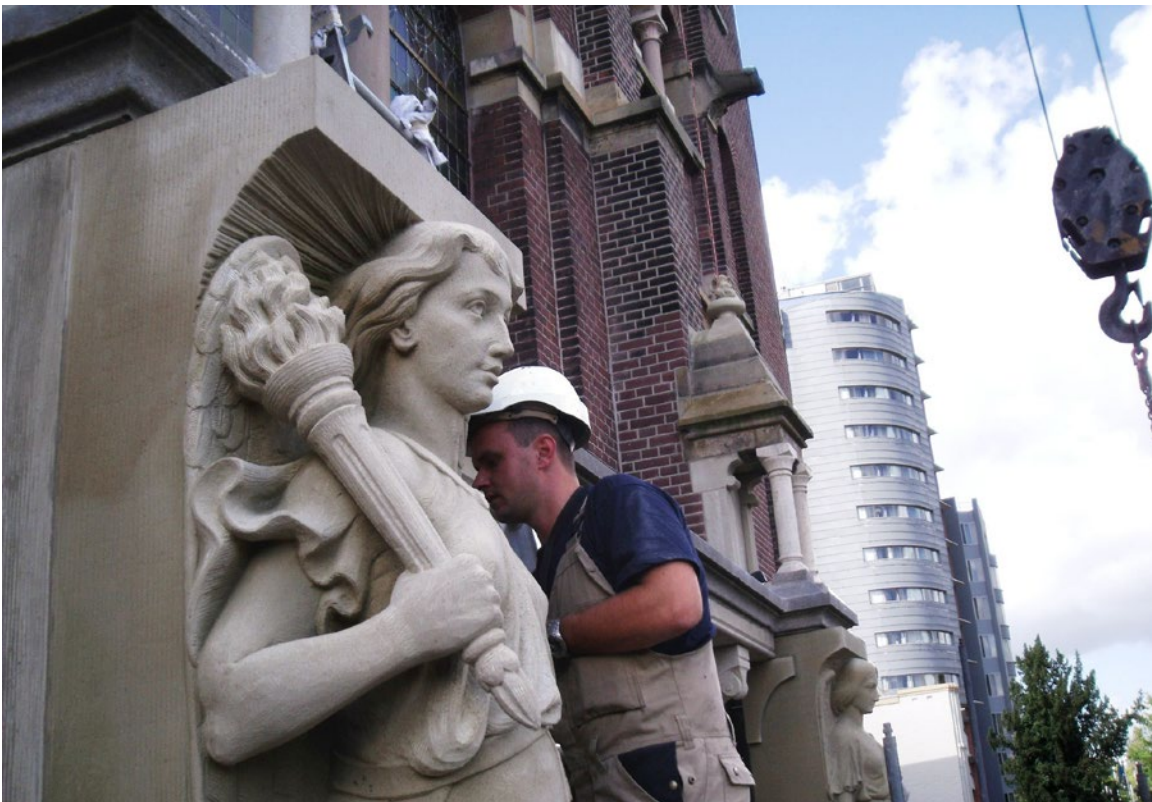
Plaatsing van beelden aan de Remonstrantse kerk in Rotterdam, uitgevoerd in 2011 in Udelfanger zandsteen. De beelden die hier oorspronkelijk stonden, gemaakt door Simon Miedema in 1897, waren eveneens van Udelfanger zandsteen en verkeerden in een deplorabele staat. Er is voor gekozen deze beelden in het gebouw op te stellen en replica's op de vrijgekomen plek te plaatsen. Via onderzoek is vastgesteld dat het verantwoord was opnieuw Udelfanger zandsteen te gebruiken, mits steen in de groeve geselecteerd werd
