Rijksdienst voor het Cultureel Erfgoed
Ministerie van Onderwijs, Cultuur en
Wetenschap

Rapportage
Archeologische
Monumentenzorg

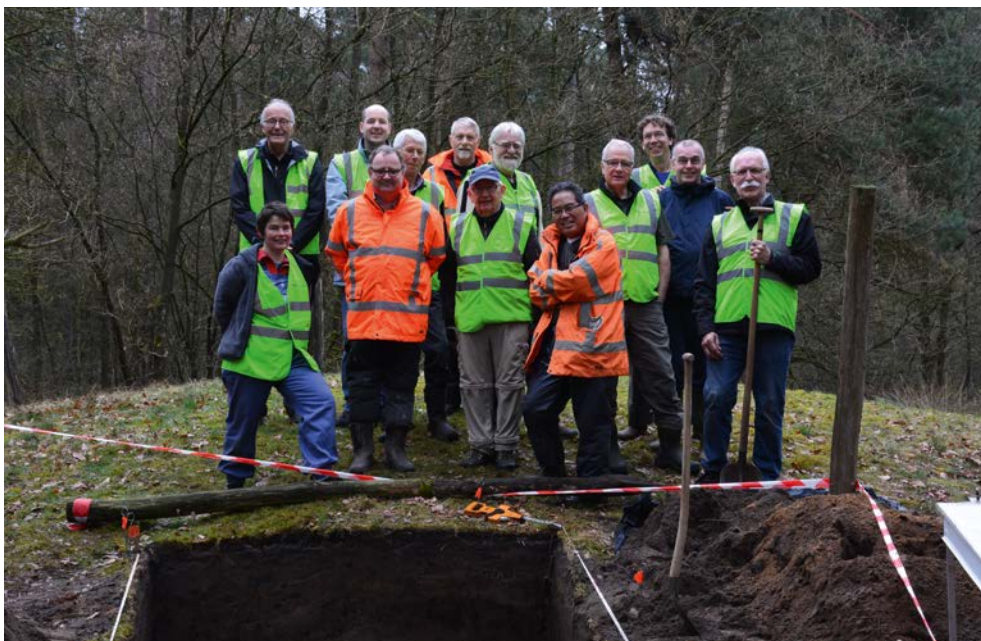
Afb. 4.1 Groepsfoto van het veldteam, met eerste rij van links naar rechts: Liesbeth Theunissen (RCE), Gerard van Kaathoven (AWN, Schijndel), Mat Theunissen (Vessem), Wim Jong (RCE), tweede rij van links naar rechts: Ben Naardin (Amsterdam), Bas Verbeek (geofysisch specialist Valkenswaard), Peter van Bussel (AWN, Someren), Ruud Hemelaar (AWN, Schijndel), Willem van den Bosch (AWN, metaaldetectie, Someren), Herbert Vorwerk (AWN, Heeze), Jan-Willem de Kort (RCE), Mario van Ijzendoorn (RCE) en Henk Wijn (AWN, Eindhoven). Op de foto ontbreken: Toon Verspaandonk (metaaldetectie, Veldhoven), Ine Boermans (AWN, Veldhoven) en Menno van der Heiden (RCE).

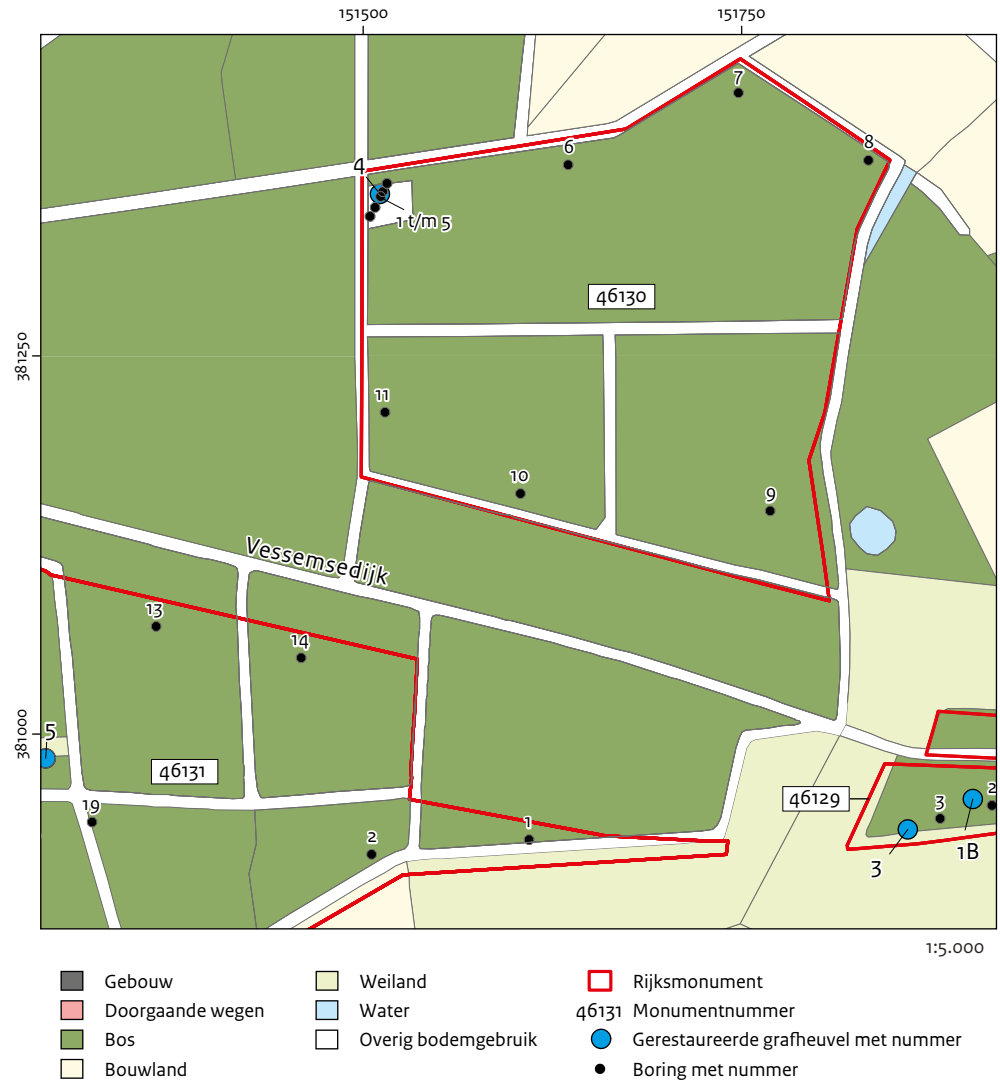
Afb. 7.4 Boorpuntenkaart ter hoogte van rijksmonumenten 46130 en het oostelijk deel van 46131.
