Rijksdienst voor het Cultureel Erfgoed
Ministerie van Onderwijs, Cultuur en
Wetenschap

Beknopte
Rapportage
Archeologische
Monumentenzorg

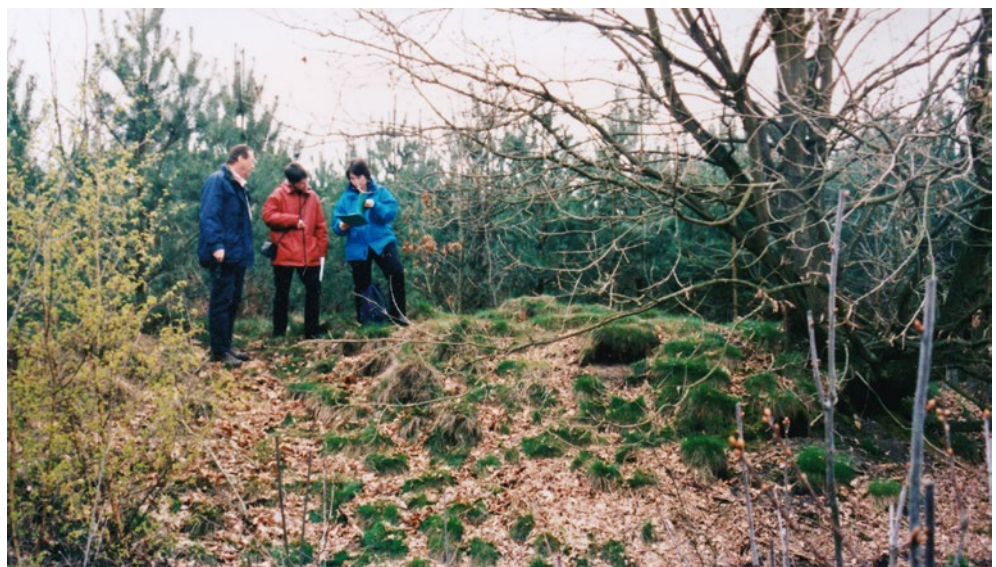
Afb. 2.7 Op 16 april 2001 sprak J. Noordam (ROB) met L. Duffues (gemeente Eersel) en L. Theunissen (ROB) over de restauratiemogelijkheden van de heuvel ter plekke.

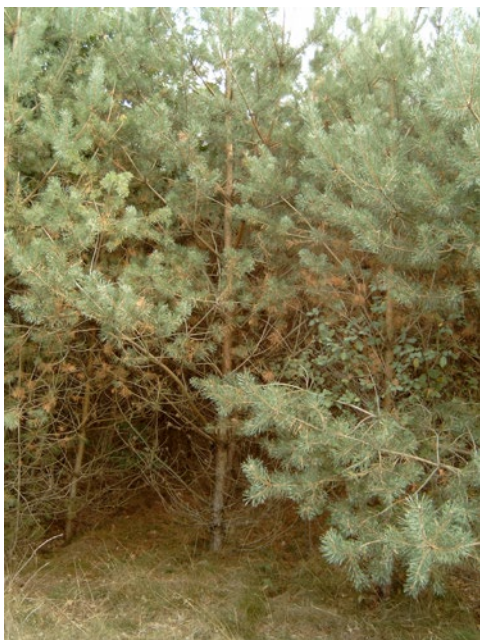
Afb. 2.8 De heuvel bij de veldinspectie door het AMR-team in september 2003.

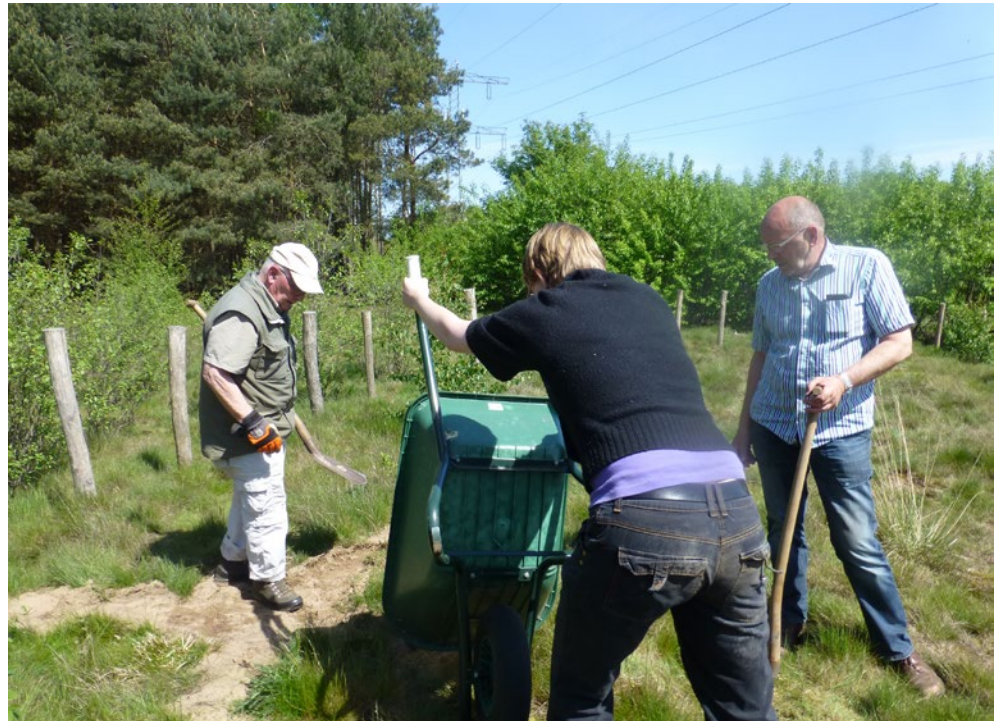
Afb. 4.3 De heemkundeleden verwerken de inhoud van zeven kruitwagens zand in de graafgangen.
