RAPPORTAGE PROJECT MAATREGELEN

Project consolidatie vuursteenmijnen Rijckholt- Savelsbos

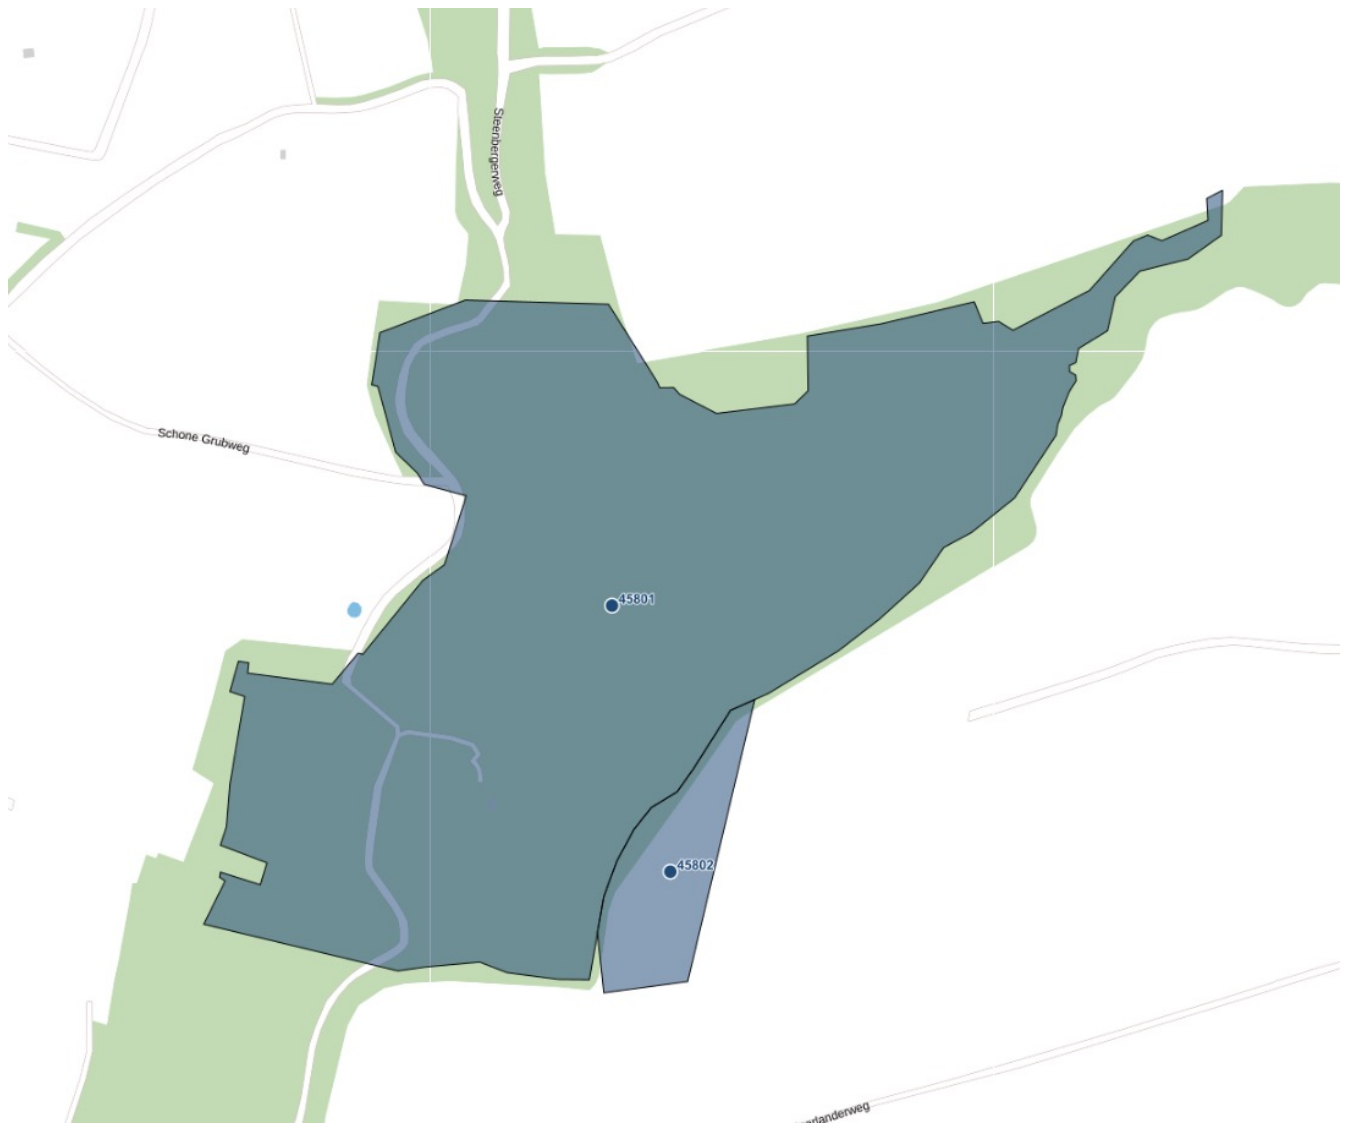
Figuur 1: Begrenzing van het monument. Het gaat om het donkerblauwe blok met monumentnummer 45801 en het oostelijk aangrenzende 45802.

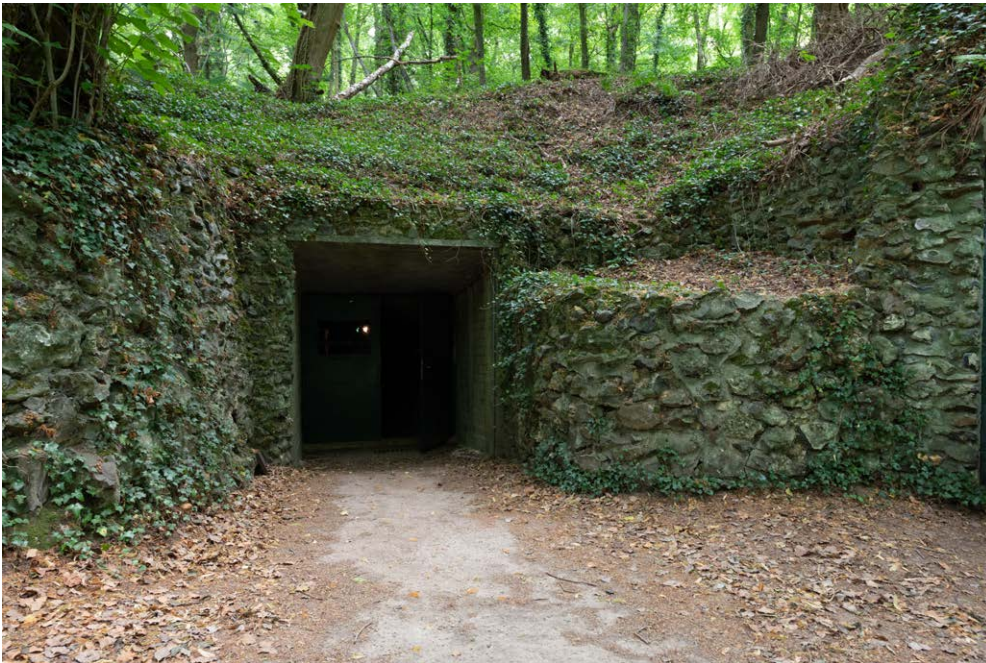
Figuur 2: De entree van het vuursteen-mijnencomplex in het Savelsbos, in de 'versteende' wand van het Groot Atelier. Foto: RCE, Jos Stöver

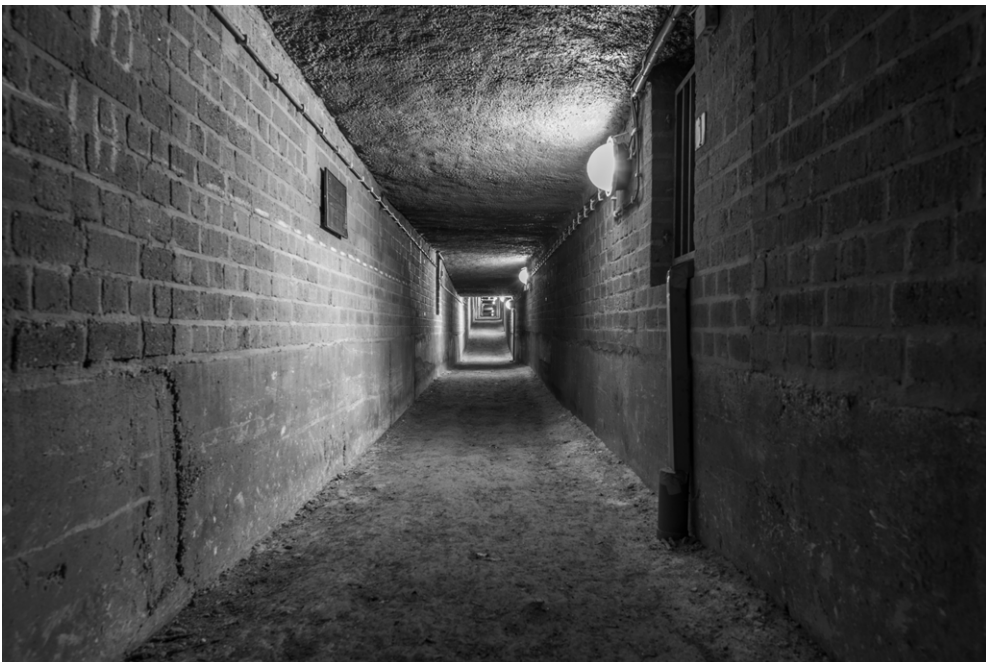
Figuur 3: De centrale betonnen bezoekersgang die sinds 1975 door het vuursteen-mijnencomplex loopt. Foto: RCE, Jos Stöver

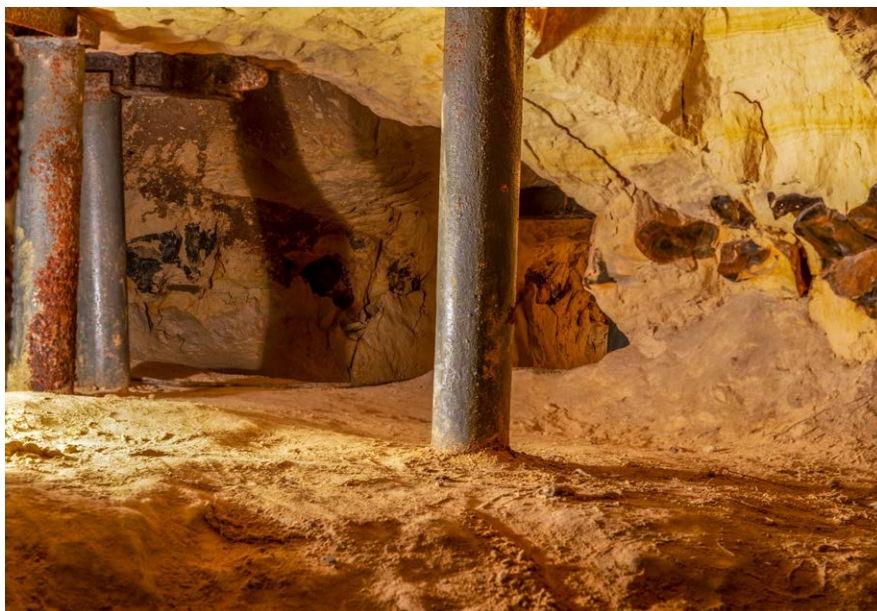
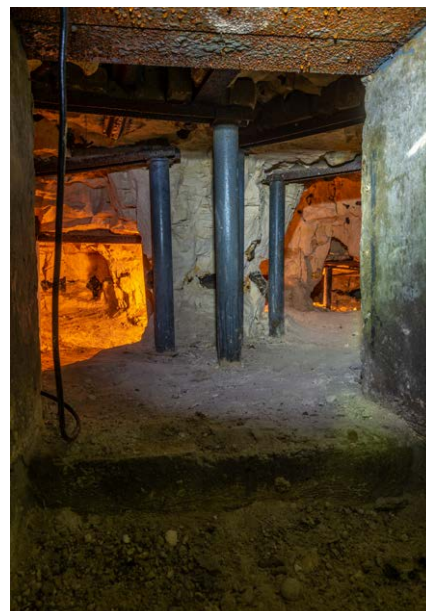
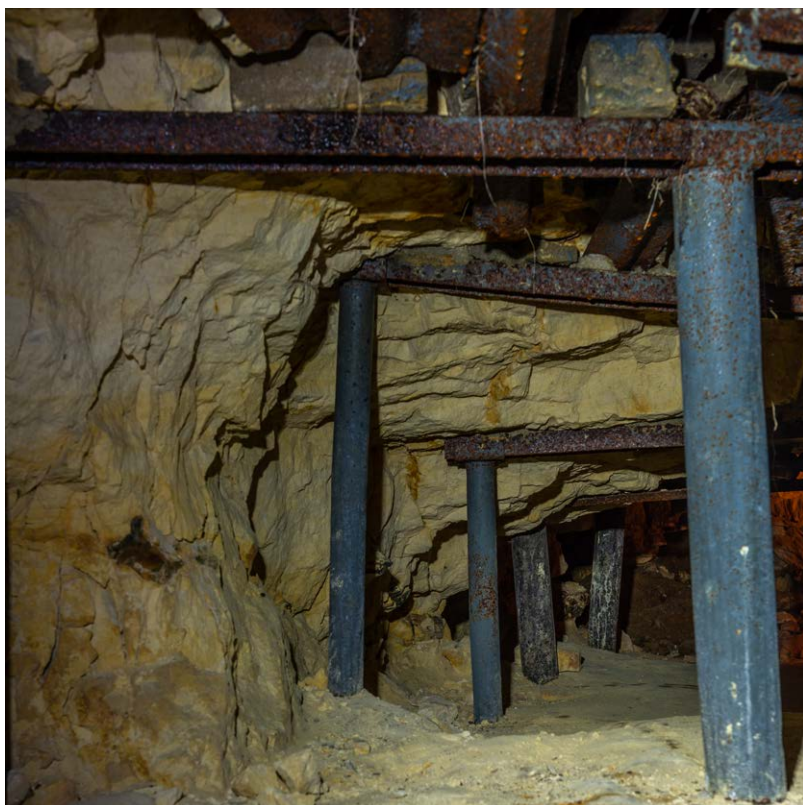
Figuur 4-7: Blik in enkele direct aan de centrale bezoekersgang grenzende galerijen. Duidelijk is te zien dat de in de jaren '60 en '70 geplaatste stalen ondersteuning door corrosie is aangetast. Foto's: RCE, Jos Stöver

- Het onderzoeken en verbeteren van zeven draagconstructies in de galerijen. Ze zijn als onvoldoende beoordeeld en dienen gerestaureerd te worden. De maatregel kan variëren van vervangen tot roest verwijderen en opnieuw schilderen;

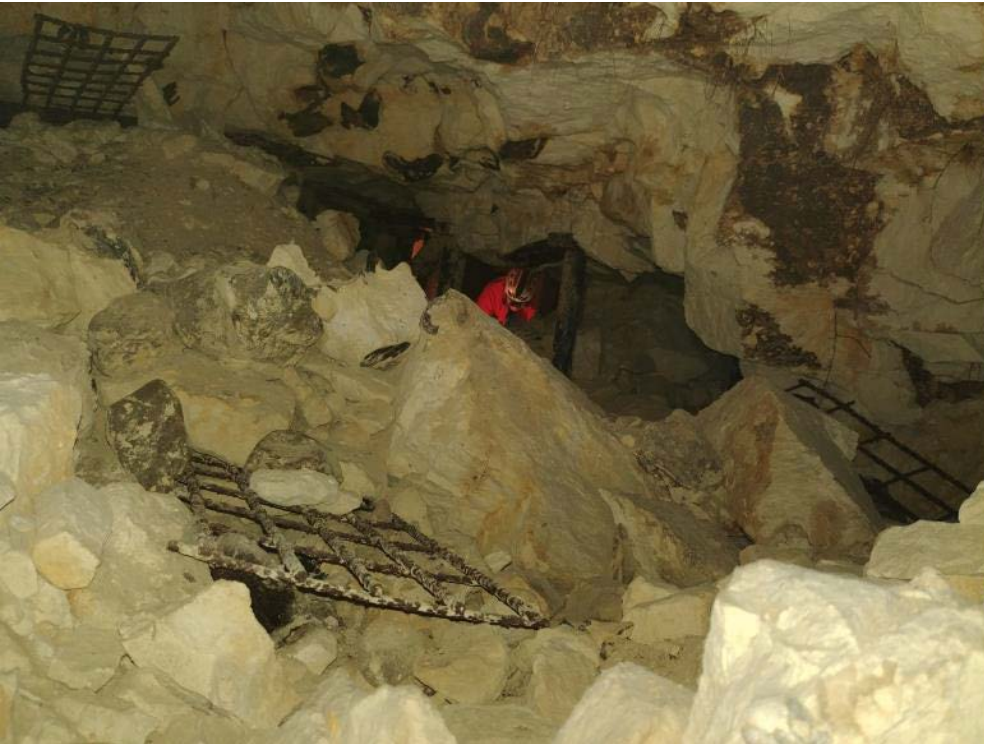
Figuur 8: Dragende stalen delen in en onder het puin van een instorting in de nabijheid van schacht 25, achter kijkvenster 17. Foto: Geocontrol.
