Voorlichtings- bijeenkomst Deelbare molenroeden

7 april 2017

Rijksdienst voor het
Cultureel Erfgoed

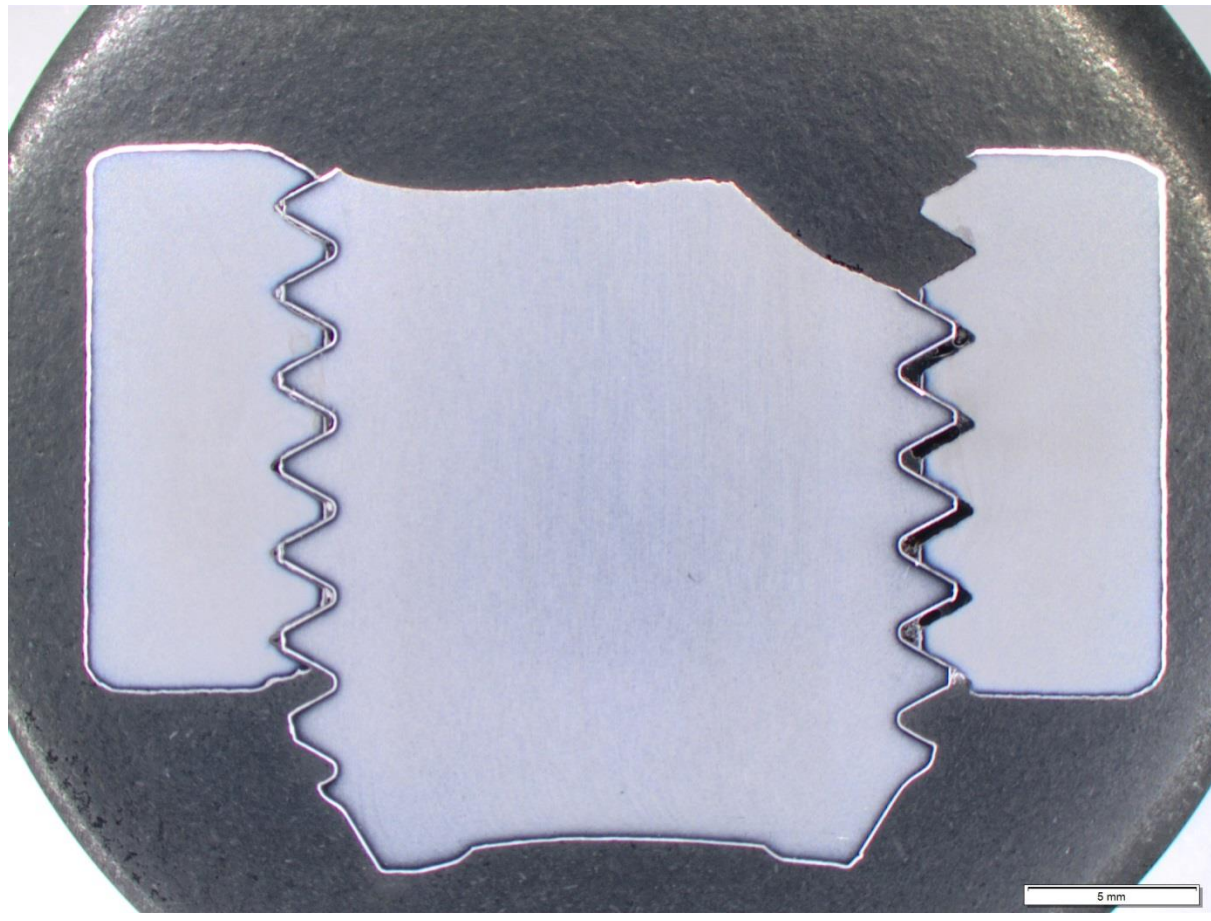
Bouten gefaald door vermoeiing

- Bouten gefaald als gevolg van vermoeiing
- De hardheidswaarden conform de gestelde eisen
- Het boutmateriaal toonde een gebruikelijke fijne veredelingsstructuur
- Relatief hoog dynamisch spanningsniveau door meerdere posities van vermoeiingsinitiatie
