# Praktijkonderzoek na-isolatie woonhuis- monumenten

*Onderzoek naar de bouwfysische effecten van  
het isoleren van woonhuismonumenten in  
14 Nederlandse casussen*

Datum: 31 oktober 2025

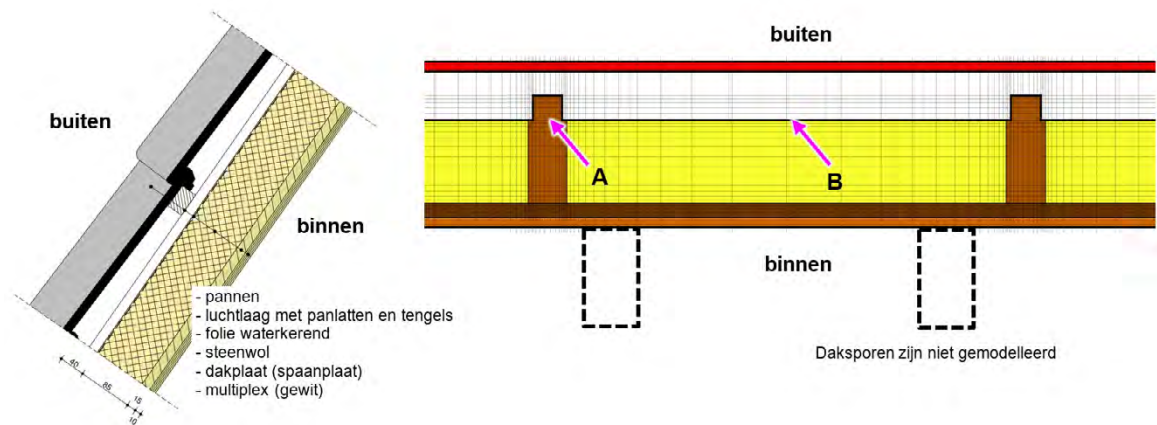
Figuur 12 Bouwfysische berekening

Door het ontbreken van een dampremmende laag aan de binnenzijde kan deze wijze van isoleren als onveilig beoordeeld worden. Het risico op condensatie is echter laag door de lage dampdiffusieweerstand van de waterkerende laag, in combinatie met ventilatie onder de pannen. Damptransport is mogelijk en droging vindt plaats aan de buitenzijde. De toegepaste multiplex aan de binnenzijde kan daarnaast in de praktijk een hoge relatieve dampdiffusieweerstand bezitten.

De onderzochte maatgevende posities bij deze constructie zijn (zie de pijlen in bovenstaande figuur).

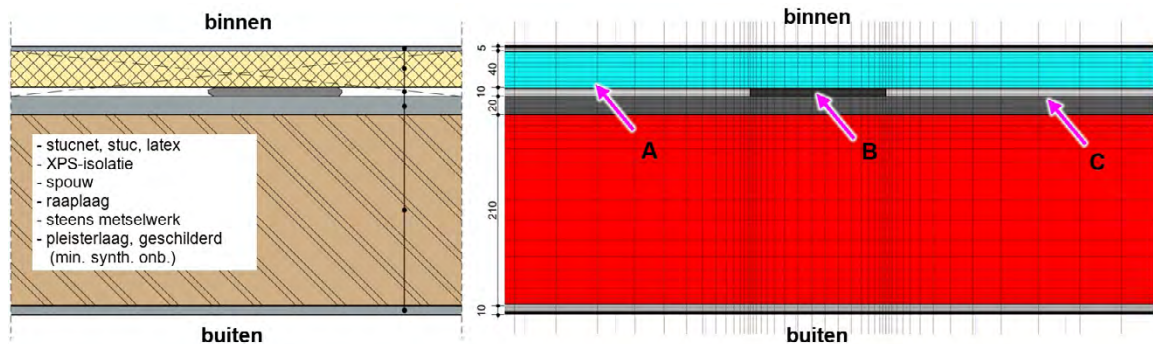
Figuur 14 Bouwfysische berekening

XPS is van zichzelf relatief dampremmend. In combinatie met de met latex afgewerkte pleisterlaag aan de binnenzijde, is het niet aannemelijk dat in deze situatie interne condensatie optreedt. Hierbij speelt mee dat de badkamer relatief kortdurende piekbelastingen kent, waarbij de hoeveelheid vrijkomend vocht grotendeels wordt afgevoerd middels een mechanisch ventilatiesysteem. In theorie is dit een correcte isolatiemethode, aangezien XPS (40 mm) van zichzelf relatief dampdicht is.

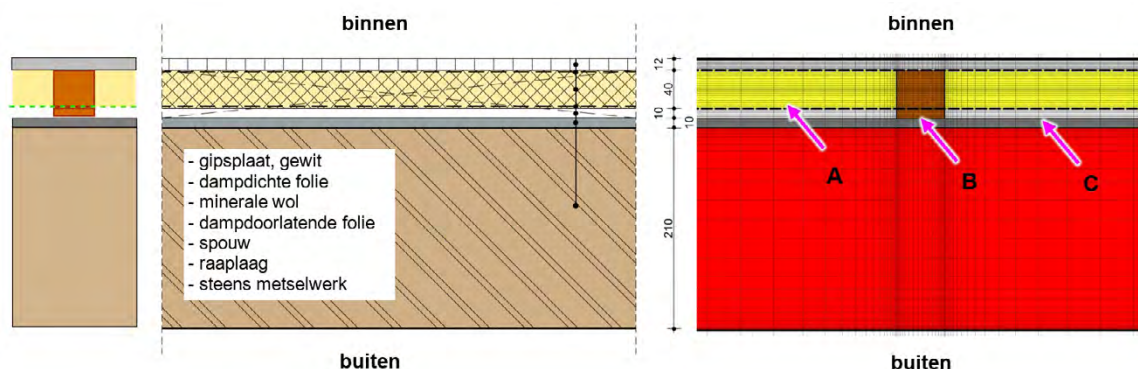
Figuur 19 Bouwfysische berekening

Door de aanwezige dampremmende folie aan de vertrekzijde van het isolatiemateriaal is deze isolatiewijze vanuit de theorie gezien als correct te beoordelen. De uitvoeringskwaliteit is in een dergelijke situatie bepalend voor de (lange termijn) dampremmendheid van de aanwezige folie, waardoor een vochtstroom vanuit de ruimte naar het isolatiemateriaal onderbroken wordt. Een indicatieve vochtmeting in de balk ter hoogte van het isolatiemateriaal toont dat het hout droog is (materiaalvochtgehalte 11,2%, zie afbeelding hierboven). Het optreden van condensatie is in dit geval derhalve niet aannemelijk.

De onderzochte maatgevende posities bij deze constructie zijn (zie de pijlen in bovenstaande figuur):

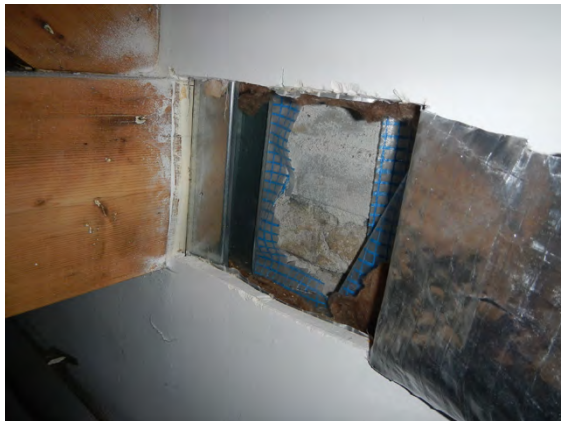
Figuur 21 Houtvochtgehalte op verschillende posities.

Op deze meetpositie zijn geen zaken waargenomen die duiden op de aanwezigheid van condensatie of vochtproblemen. De meting van het materiaalvochtgehalte toont dat het hout dat zich in de ruimte bevindt droger is (ongeveer 13%) dan het hout dat zich achter de isolatie bevindt (ca. 16%). Dit is te verwachten, daar de gevel kouder en vochtiger is dan de binnenzijde. In theorie is dit een correcte isolatiemethode.

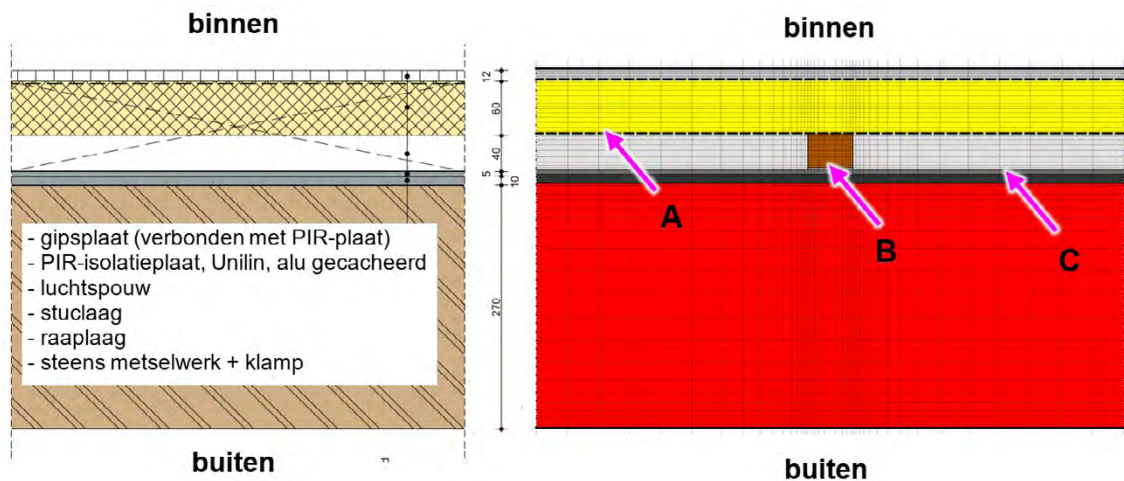
Figuur 25 Bouwfysische berekening

Het feit dat geen sporen van vocht of condensatie geconstateerd zijn duidt er op dat de dampdichte laag aan de binnenzijde goed aansluit, al dan niet in combinatie met een lage interne vochtlast. De aanwezige spouw tussen metselwerk en isolatielaag is gunstig, omdat daardoor eventueel vocht uit de gevel niet in het isolatiemateriaal kan treden, bijvoorbeeld op posities waar de dampremmende laag niet intact is. In theorie is dit een correcte isolatiemethode.

De onderzochte maatgevende posities bij deze constructie zijn (zie de pijlen in bovenstaande figuur):

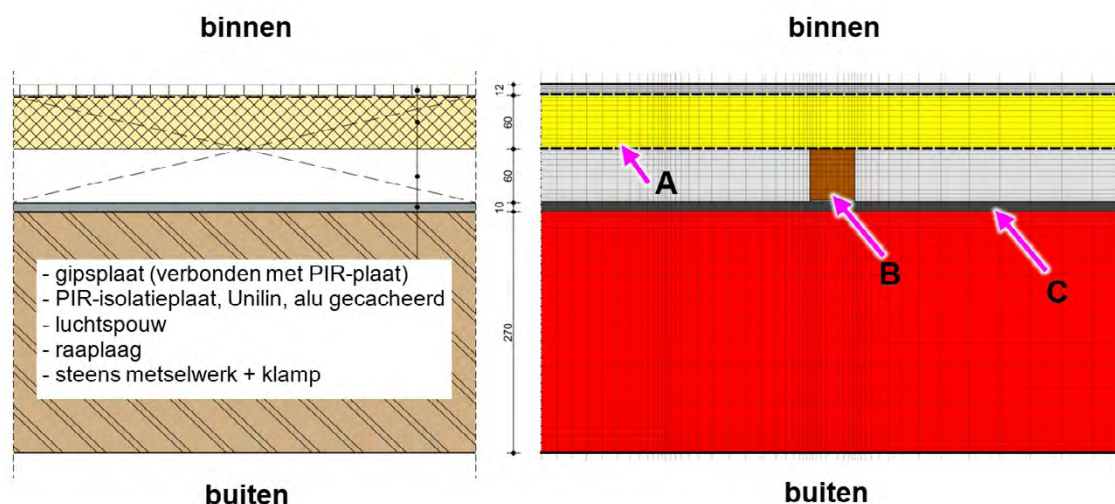
Figuur 27 Bouwfysische berekening

Het feit dat geen sporen van vocht of condensatie geconstateerd is duidt er op dat de dampdichte laag aan de binnenzijde goed aansluit, al dan niet in combinatie met een lage interne vochtlast. De aanwezige spouw tussen metselwerk en isolatielaag is gunstig, omdat daardoor eventueel vocht uit de gevel niet in het isolatiemateriaal kan treden, bijvoorbeeld op posities waar de dampremmende laag niet intact is. In theorie is dit een correcte isolatiemethode.

De onderzochte maatgevende posities bij deze constructie zijn (zie de pijlen in bovenstaande figuur):

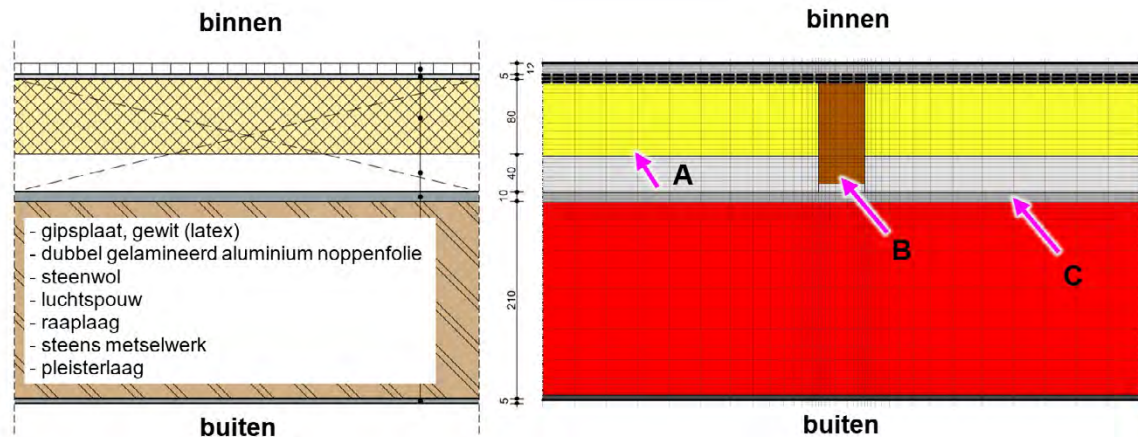
Figuur 29 Bouwfysische berekening

In theorie is de toegepaste isolatiemethode correct. Tussen buitenblad en isolatiemateriaal is tevens een luchtsponw aanwezig van enkele centimeters, waardoor geen contact bestaat tussen isolatie en gevel. Eventueel condensvocht dat in de winter kan ontstaan kan naar verwachting voldoende drogen.

De onderzochte maatgevende posities bij deze constructie zijn (zie de pijlen in bovenstaande figuur):

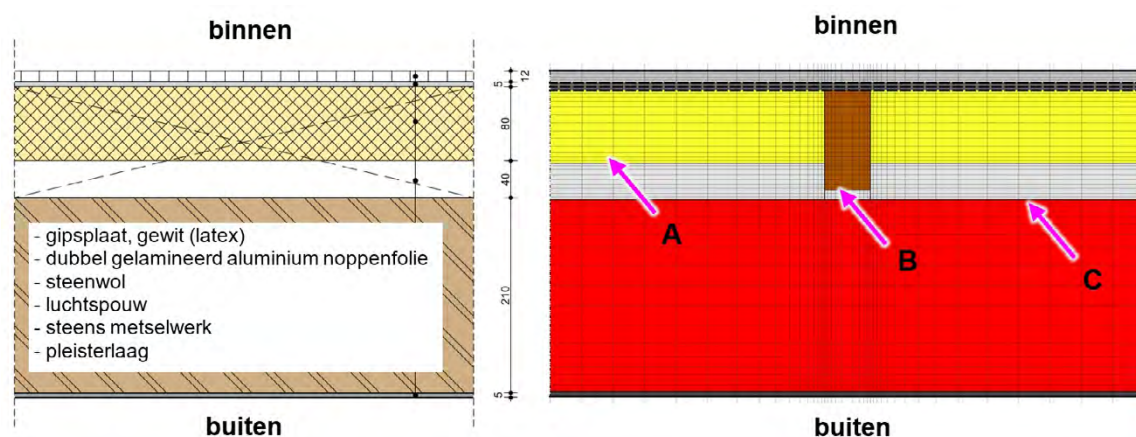
Figuur 31 Bouwfysische berekening

isolatiemateriaal gepositioneerd zijn, is er wel een risico aanwezig op bevriezing van deze leidingen. Bijvoorbeeld in de situatie dat de cv-ketel tijdens koude winterse perioden niet gebruikt wordt.

De onderzochte maatgevende posities bij deze constructie zijn (zie de pijlen in bovenstaande figuur):

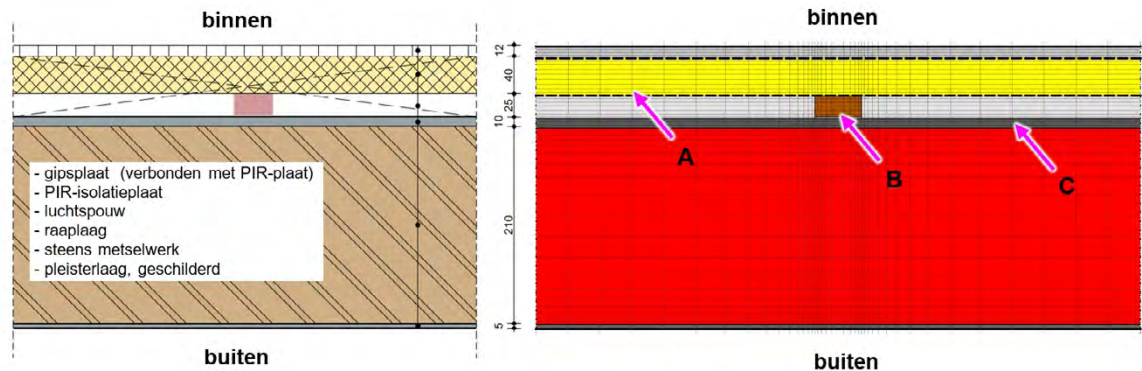
Figuur 33 Bouwfysische berekening

Door de dampremmende lagen aan het isolatiemateriaal kan vocht uit de leefruimte niet (in grote hoeveelheden) in of achter het isolatiemateriaal geraken. In theorie is dit een correcte isolatiemethode. Het isolatiemateriaal is hier tegen de vloerbalk aangebracht. Dit leidt echter niet tot zichtbare problemen.

De onderzochte maatgevende posities bij deze constructie zijn (zie de pijlen in bovenstaande figuur):

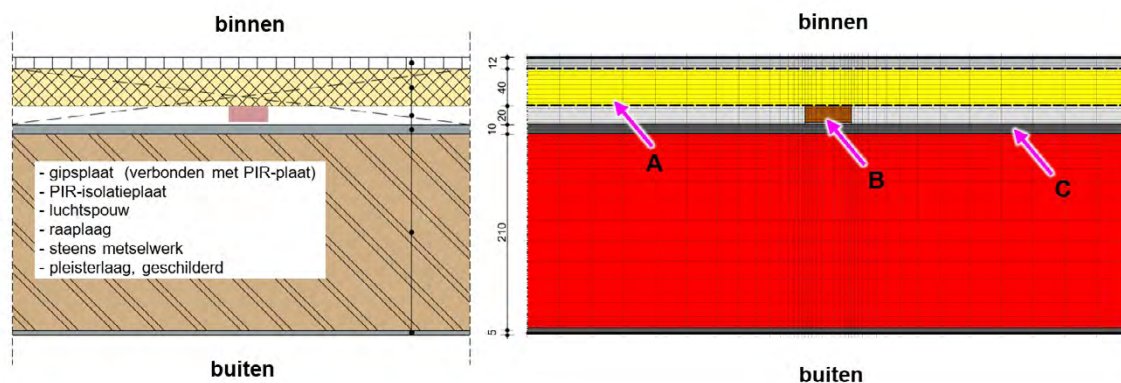
Figuur 35 Bouwfysische berekening

Door de dampremmende lagen aan het isolatiemateriaal kan vocht uit de ruimte niet (in grote hoeveelheden) in of achter het isolatiemateriaal geraken. In theorie is dit een correcte isolatiemethode.

De onderzochte maatgevende posities bij deze constructie zijn (zie de pijlen in bovenstaande figuur):

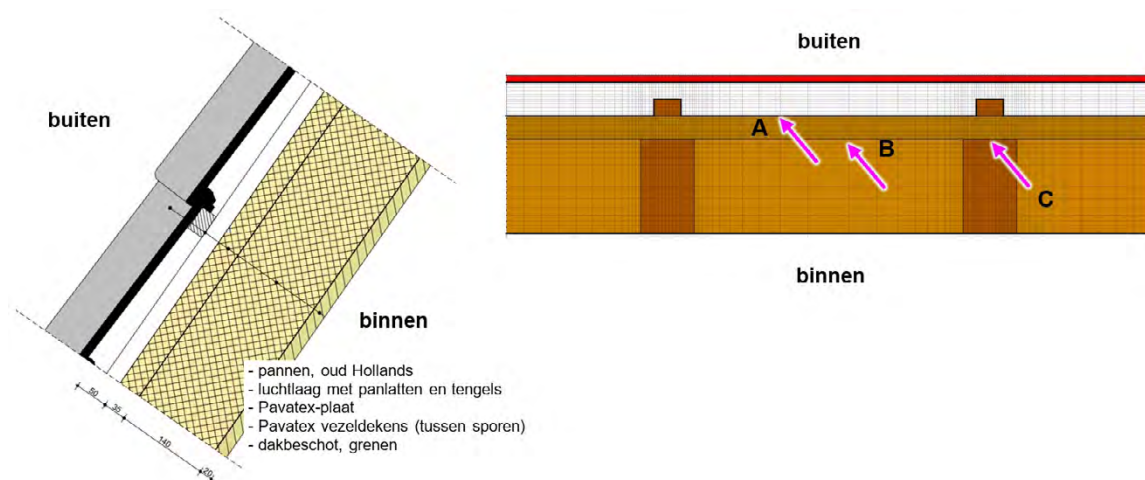
Figuur 39 Bouwfysische berekening

De kwaliteit van de pannendekking is dermate dat inwatering tijdens regen- en sneeuwval aanneemelijk is. Hoewel de dakplaat (beperkt) capillair actieve eigenschappen bezit - en daarmee in staat is om eventueel water op te nemen en te verdelen over de plaat - is het aanbrengen van een dampopen waterafvoerende folie onder de pannen theoretisch nodig. In het geval van grote hoeveelheden hemelwater is de houtvezeldakplaat en de daar tegen aangebrachte houtvezeldekens vermoedelijk niet in staat om al dat vocht te absorberen. In theorie is de toegepaste isolatiemethode derhalve als niet correct te beoordelen. Ter plaatse van de onderzochte positie is weliswaar een verhoogd materiaalvochtgehalte in een van de spanten geconstateerd, in het algemeen is de situatie echter niet als

kritisch te beoordelen. Op posities waar grote hoeveelheden hemelwater de dakplaat kunnen bereiken is de situatie vermoedelijk anders.

De onderzochte maatgevende posities bij deze constructie zijn (zie de pijlen in bovenstaande figuur):

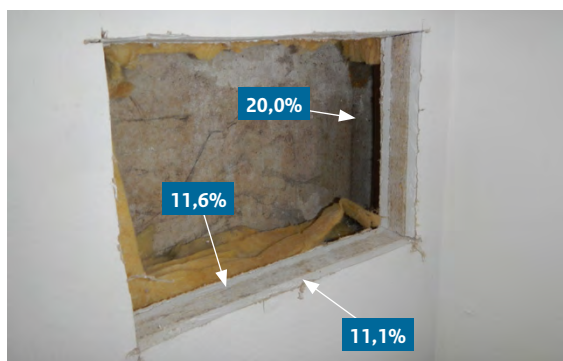
Figuur 40 Houtvochtgehalte op verschillende posities.

- Gevel is niet gehydrofobeerd. Voegwerk is intact.
- Zeer beperkte schades aan klinkers zichtbaar aan buitenzijde (zie onderstaande afbeelding). Mogelijk lichte vorstschade. Kan ook door mechanische inwerking komen.
- Geen zoutuitbloei of biologische aantasting geconstateerd.
- Gevel buitenzijde oogt droog.
- Isolatiemateriaal is deels in contact met buitenblad, spouw van beperkte breedte.
- Isolatiemateriaal klam met zwarte vlekken (waarschijnlijk schimmel). Binnenzijde gevel (stuc laag) vochtig.
- Gipsplaat isolatiezijde lichte en roze schimmelvlekken, spaanplaatzijde zwarte schimmelvlekken.
- Binnenzijde vertoont vanuit de woonkamer gezien beperkt sporen van de aanwezige bouw fysische problemen.

Door de afwezigheid van een dampremmende laag aan de vertrekzijde, in combinatie met een dampopen isolatiemateriaal, is de toegepaste wijze van isoleren als theoretisch incorrect te beoordelen. De stuc laag aan de binnenzijde van het gevelblad en het isolatiemateriaal voelden vochtig aan. De aan het isolatiemateriaal grenzende gipsplaat is gezien de aanwezige schimmels langdurig vochtig geweest. Het geconstateerde vochtprobleem is mogelijk een combinatie van inwendige condensatie in combinatie met een buitengevel die na slagregen een verminderde droging kent, als gevolg van de aanwezige thermische isolatie. De mate van inwendige condensatie als gevolg van een dampstroom van de binnenruimte naar het isolatiemateriaal is vermoedelijk beperkt, omdat als binnenafwerking een combinatie van twee gipsplaten met 2 cm spaanplaat is toegepast, afwerkt met latex. Om de precieze oorzaak te achterhalen dient verder bouwtechnisch onderzoek plaats te vinden. Dit is nodig om uit te kunnen sluiten dat bouwkundige gebreken, zoals bijvoorbeeld lekkages of grondwater, hier een rol spelen. Tevens kan onderzocht worden of de problematiek op meerdere posities speelt.

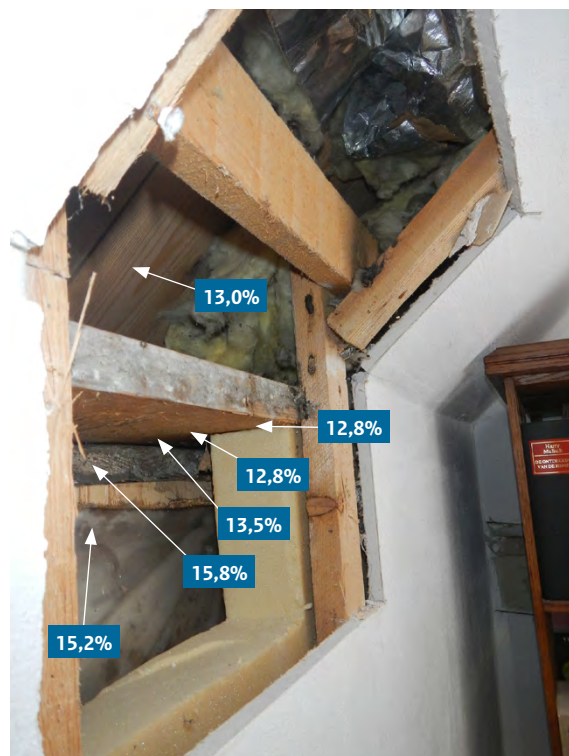
Figuur 43 Houtvochtgehalte op verschillende posities

- Materiaalvochtgehalte houten constructiedelen niet kritisch.
- Bovenzijde gipsplaat dak en bovenzijde schot van borstwering vervuild, o.a. door knaagdier- of vogeluitwerpselen.

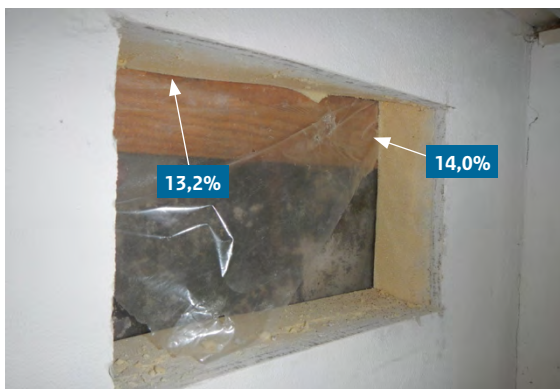
Figuur 44 Houtvochtgehalte op verschillende posities

Constructie droog, geen sporen van vochtinwerking of condensatie.

- Er is geen vorstschade, zoutuitbloei of biologische aantasting aan het buitenblad geconstateerd.
- Voegwerk gevel plaatselijk in een matige staat (kalkmortel).
- Uitgenomen isolatiemateriaal en vezelplaat zijn schoon en vertonen geen tekenen van vochtinwerking.

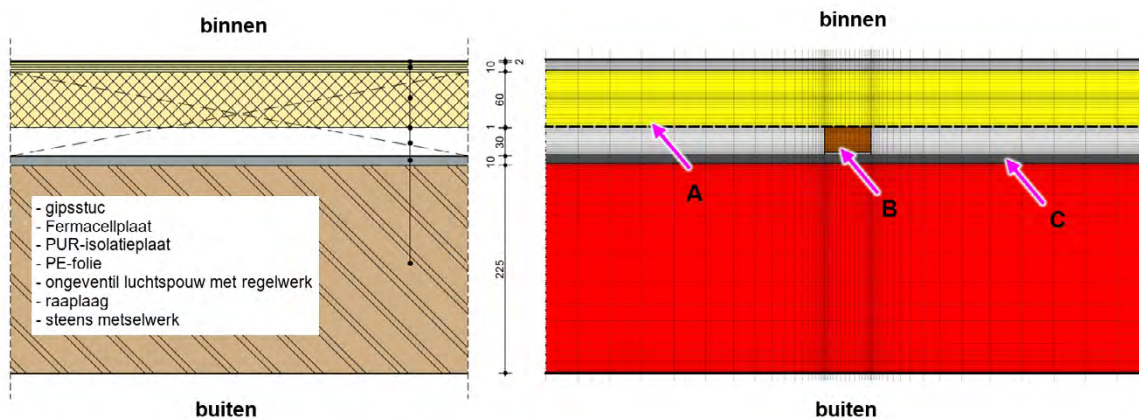
Figuur 45 Bouwfysische berekening

Uit de berekeningen blijkt dat de toepassing van de dampremmende PE-folie aan de buitenzijde van de PU-isolatie er voor zorgt dat de vochtcondities in de buitenrand van de PU-isolatie ongunstig zijn. Aangezien PU-isolatie in principe ongevoelig is voor vocht, zal er geen schade ontstaan. Uit de berekeningen blijkt verder dat er in vrijwel alle scenario's geen significante vochtaccumulatie optreedt in de PU-isolatie en dat de isolatie in de zomerperiode weer kan drogen. Alleen bij het zwaarste scenario (25% regen en binnenklimaatklasse 4) is jaarlijkse wateraccumulatie te zien. Dit scenario moet dan ook worden vermeden.

Uit de berekening blijkt dat de vochtcondities voor de houten rachels in de spouw toepasbaar zijn bij beperkte regenwaterbelastingen. Bij een hogere regenwaterbelasting wordt het risico op aantasting van de houten rachels aanzienlijk. Doordat er een dampremmende folie in de constructie aanwezig is, heeft een variatie qua binnenklimaat geen grote invloed op de vochtcondities in de houten rachels.

Uit de berekening blijkt dat de vochtcondities voor de raaplaag in de spouw bij beperkte regenwaterbelastingen aanvaardbaar zijn. De raaplaag is in principe ongevoelig voor vocht maar er dient te worden gezorgd dat er bij hogere vochtbelastingen geen vochtgevoelige materialen of toeslagmaterialen bij de raaplaag worden toegepast.

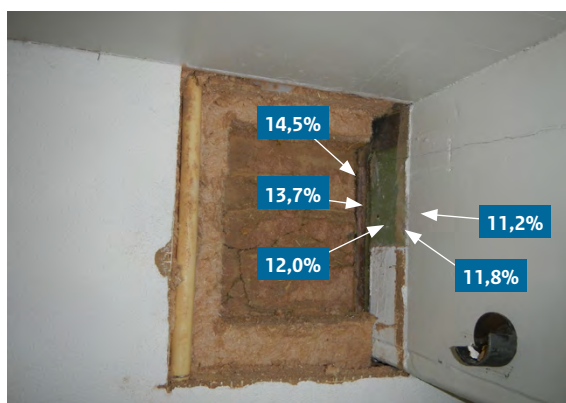
Figuur 48 Houtvochtgehalte op verschillende posities

- Uitgenomen houtvezelplaat lijkt nat te zijn geweest aan metselwerkzijde (donkere verkleuring).
- Lemen raaplaag heeft een verhoogd vochtgehalte.

De donkere verkleuring die waargenomen is op de uitgenomen houtvezelplaat is vermoedelijk het gevolg van het monteren in de nog vochtige raaplaag, conform het montagevoorschrift. Omdat dit materiaal theoretisch capillair actieve eigenschappen bezit en het systeem dampopen is opgebouwd, is deze wijze van isolatie in een situatie waar de interne vochtlast beperkt is niet als kritisch te beoordelen. In theorie is dit dus een correcte isolatiemethode. Het is aannemelijk dat de lemen raaplaag een verhoogd vochtgehalte bezit, omdat dit de positie is waar mogelijke condensatie ontstaat.

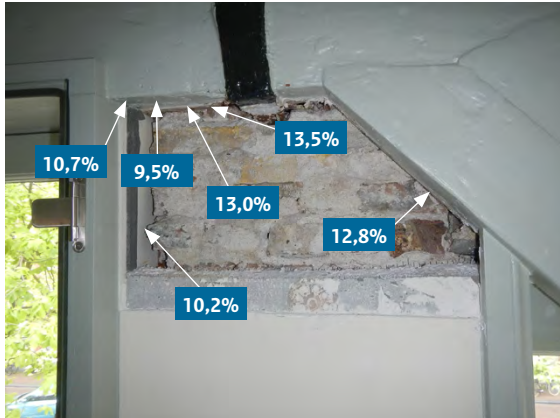
Figuur 49 Houtvochtgehalte op verschillende posities

- Strook vrijgehouden rondom isolatieplaat (ca. 15 mm), zijstroken opgevuld met compriband, bovenzijde (tussenisolatieplaat en balk) niet opgevuld.
- Gevel is niet gehydrofobeerd en er is geen vorstschade, zoutuitbloei of biologische aantasting geconstateerd.
- Uitgenomen isolatiemateriaal en gipspleister aan de binnenzijde vertonen geen tekenen van vochtinwerking.
- Condensatie ter plaatse van beglazing.

Er zijn geen constatering gedaan die kunnen duiden op vochtproblematiek. Afgezien van het feit dat een dampremmende laag theoretisch aan de vertrekzijde aangebracht dient te worden, is deze isolatiemethode niet direct als incorrect te beoordelen. XPS (40 mm) is van zichzelf namelijk relatief dampremmend, waardoor een aanvullende dampremmende folie aan de vertrekzijde vaak niet noodzakelijk is als de interne vochtbelasting niet hoog is.

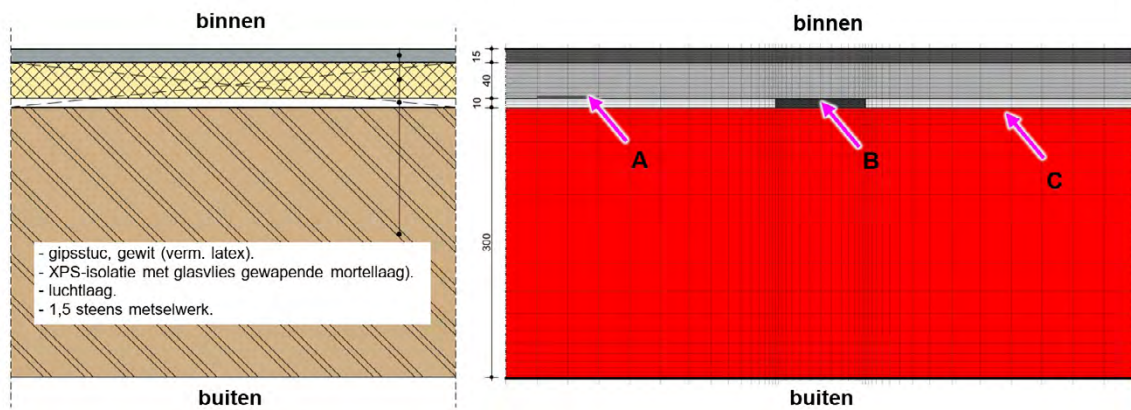
Figuur 50 Bouwfysische berekening

Uit berekeningen blijkt dat de dikke (anderhalf steens) baksteen buitenwand er voor zorgt dat de vochtcondities aan de binnenzijde van de XPS-bouwplaat voldoende gunstig zijn om de aangehouden vochtbelastingen te kunnen opvangen. In geen van de berekende scenario's worden problemen verwacht.

Uit berekeningen blijkt dat de dikke (anderhalf steens) baksteen buitenwand er voor zorgt dat de vochtcondities in de lijm(mortel)laag van de XPS-bouwplaat voldoende gunstig zijn om de aangehouden vochtbelastingen te kunnen opvangen. In geen van de berekende scenario's worden problemen verwacht.

Uit berekeningen blijkt dat de dikke (anderhalf steens) baksteen buitenwand er voor zorgt dat de vochtcondities aan de binnenzijde van de baksteen voldoende gunstig zijn om de aangehouden vochtbelastingen te kunnen opvangen. In geen van de berekende scenario's worden problemen verwacht.

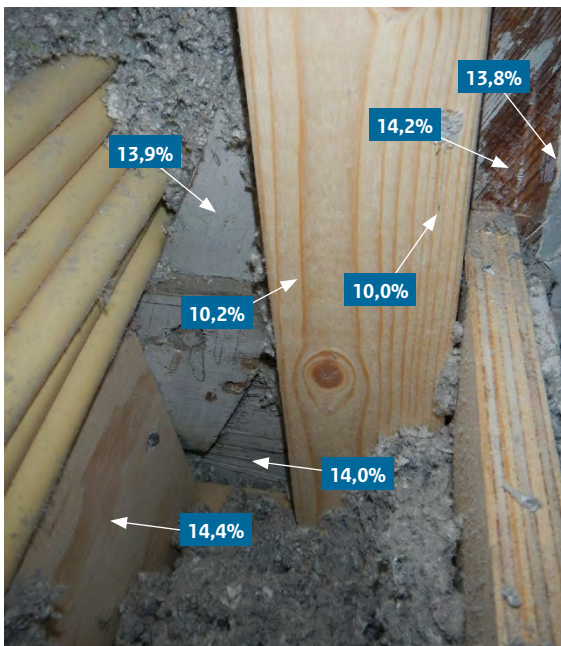
Figuur 51 Houtvochtgehalte op verschillende posities

- Constructie droog, geen sporen van condensatie of vochtproblemen waarneembaar.
- Isolatiemateriaal is intact en niet nat geweest.

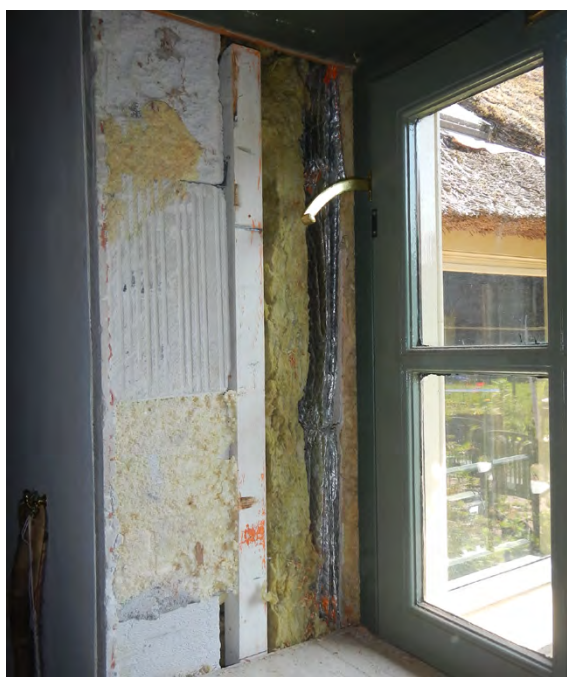
Figuur 55 Aanzicht opengemaakte constructie.

In theorie is dit geen correcte isolatiemethode, aangezien de dampremmende laag zich aan de verkeerde zijde van de steenwolisolatie bevindt. In de constructie zijn echter geen waarnemingen gedaan die kunnen duiden op het ontstaan van inwendige condensatie.

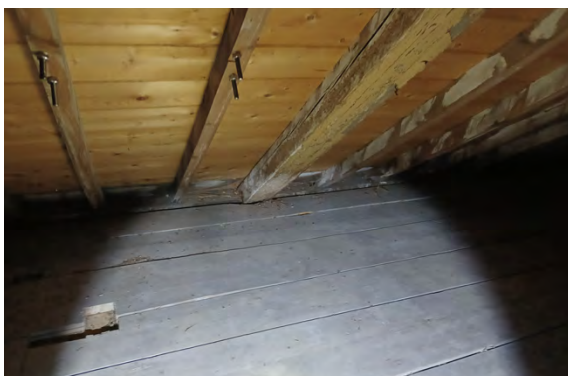
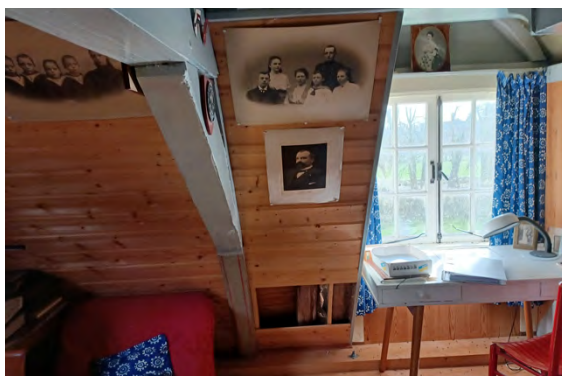
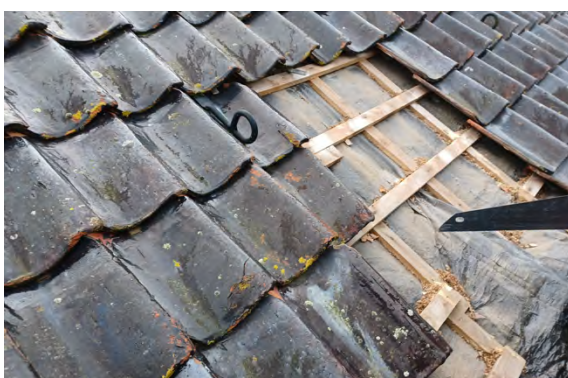
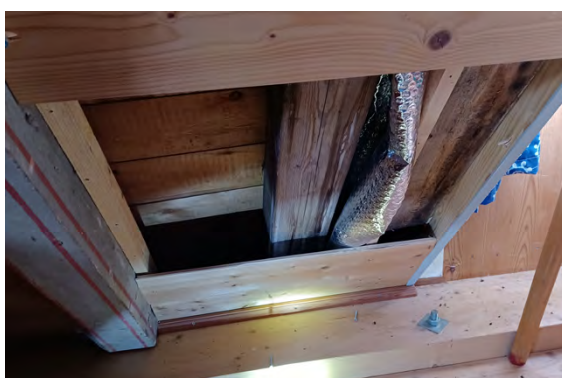
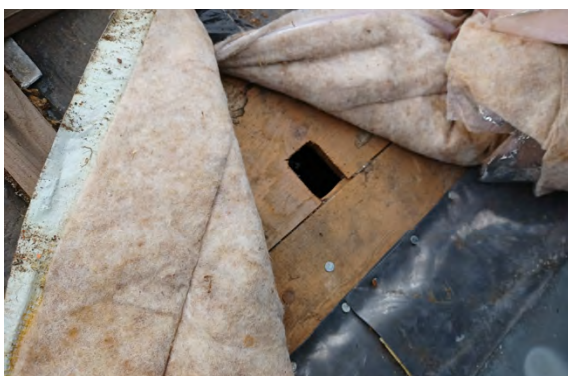
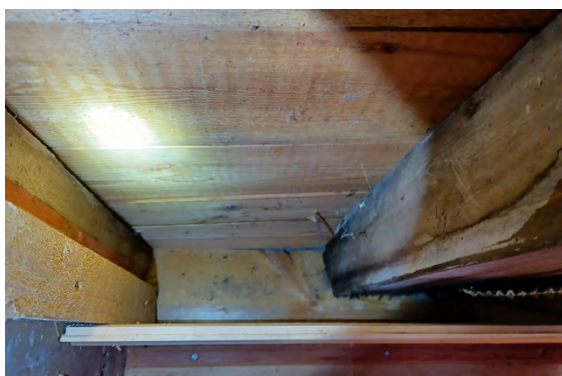
| Casus 2 | | | |
|---|---|---|---|
| Details waarneming | | <p>Aangetroffen situatie aan de buitenzijde, na het openmaken:</p> <ul style="list-style-type: none"><li>Er zijn relatief (te) dunne tengellatten aangebracht en door het “opbollen” van de isolatiefolie, komt de isolatiefolie tegen de onderzijde van de panlat en is er onvoldoende “vrije ventilatie ruimte” over tussen panlat en folie.</li></ul> <p>Actis Triso Laine MAX heeft volgens fabrikant een isolatiewaarde vergelijkbaar met 244 mm minerale wol.</p> | |

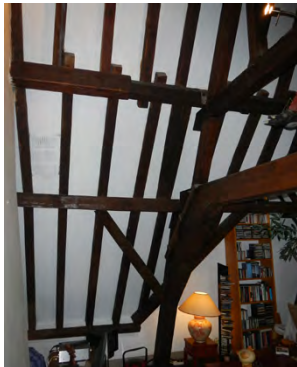
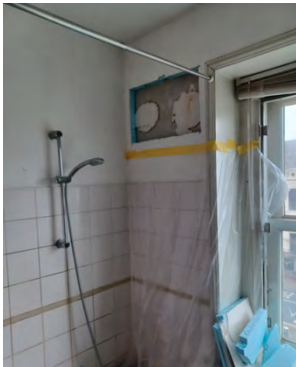
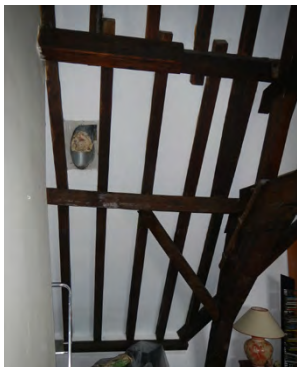
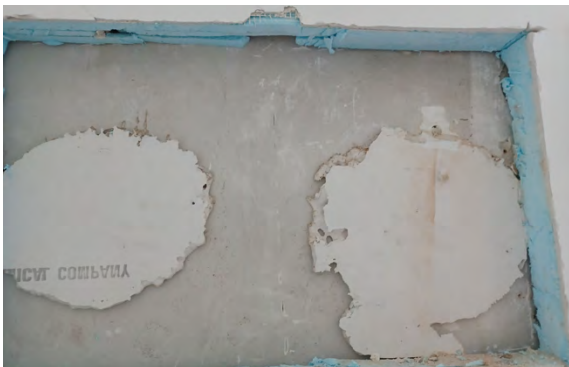
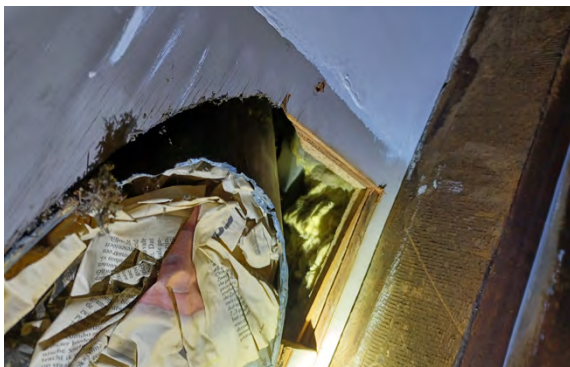
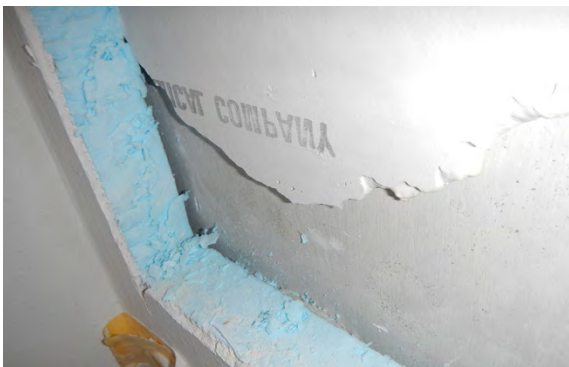
| Gevelisolatie | | Positie 1 | Positie 2 |
|---|---|---|---|
| Details waarneming | | Dak woonkamer kapverdieping.<br>• Geen vochtinwerking geconstateerd, constructie en isolatie droog.<br><br>Gevel badkamer 2 <sup>de</sup> verdieping.<br>• Geen sporen van condensatie of vochtinwerking geconstateerd, droog. | Gevel keuken kapverdieping.<br>• Geen sporen van condensatie of vochtinwerking geconstateerd, droog. |

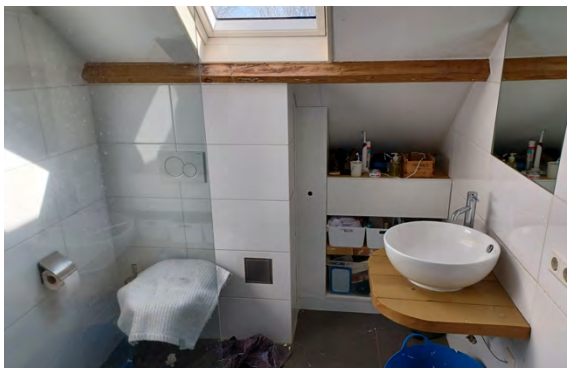
Dakpositie

| Gevelisolatie | | Positie 1 | Positie 2 | Positie 3 |
|---|---|---|---|---|
| Details waarneming | | Dak <ul style="list-style-type: none"> <li>• Constructie droog</li> <li>• Geen sporen van condensatie of schimmel (afgezien van oude lekposities)</li> <li>• Materiaalvochtgehalte hout normaal</li> <li>• Onbekend of folie aanwezig is onder pannen</li> </ul> Gevel positie 1 <ul style="list-style-type: none"> <li>• Constructie droog</li> <li>• Geen sporen van condensatie of schimmel</li> <li>• Materiaalvochtgehalte hout normaal</li> <li>• Toepassing van houten regelwerk</li> </ul> | Gevel positie 2 <ul style="list-style-type: none"> <li>• Constructie droog</li> <li>• Geen sporen van condensatie of schimmel</li> <li>• Materiaalvochtgehalte hout normaal</li> <li>• Toepassing van metalstud</li> </ul> | Gevel positie 3 <ul style="list-style-type: none"> <li>• Constructie droog</li> <li>• Geen sporen van condensatie of schimmel</li> <li>• Materiaalvochtgehalte hout normaal</li> <li>• Toepassing van metalstud</li> </ul> |

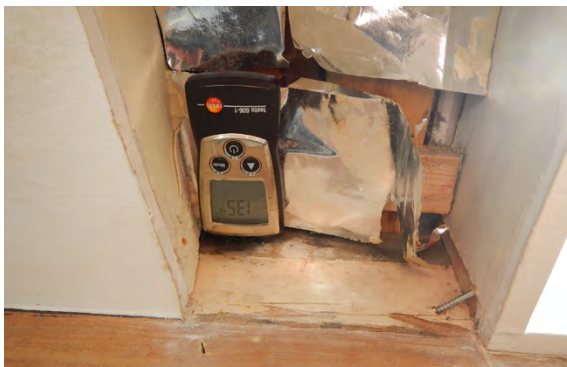
Dakpositie: Vochtmeting

| Casus 4 | | |
|---|---|---|
| Materiaalvochtmeting | | 13,5% (gording t.p.v. isolatie) |

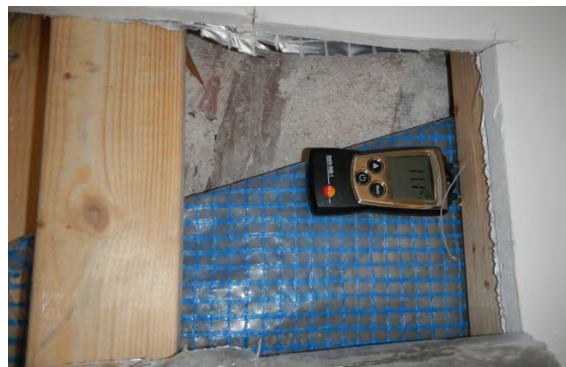
Gevelpositie 1: Vochtmeting

| Gevelisolatie | | Positie 1 | Positie 2 | Positie 3 |
|---|---|---|---|---|
| Materiaalvochtmeting | | 10,5-13,3% | 12,3-12,8% | 12,6-15,8% |

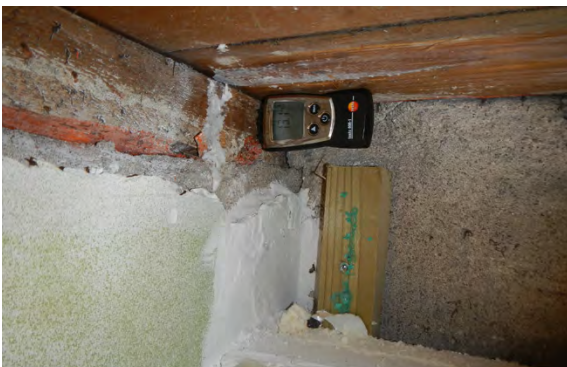
Gevelpositie 1: Vochtmeting

| Casus 5 | | | | |
|---|---|---|---|---|
| Materiaalvochtmeting | | 11,6 – 14,2% | 1,5% (stuc laag, gips) | 12,9-14,1% |

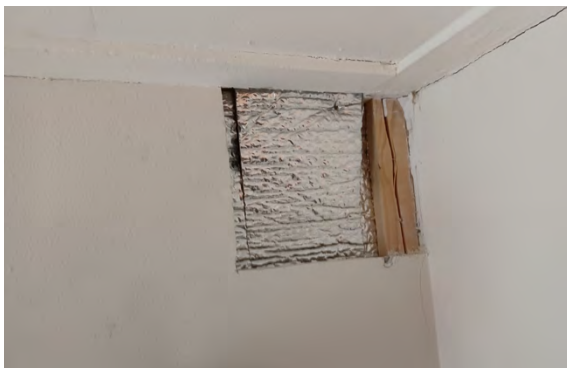
Gevelpositie 1

| Casus 6 | | |
|---|---|---|
| Details waarneming | | <ul style="list-style-type: none"> <li>Constructie droog, isolatiemateriaal droog, geen sporen van vochtinwerking of condensatie.</li> <li>Opengemaakte positie oostgevel cv-leidingen aanwezig achter isolatiemateriaal.</li> </ul> |

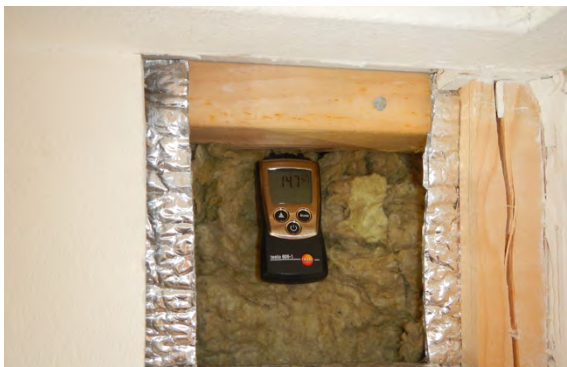
Gevelpositie 1: Vochtmeting

| Casus 6 | | |
|---|---|---|
| Materiaalvochtmeting | | 13,3%-14,7% |

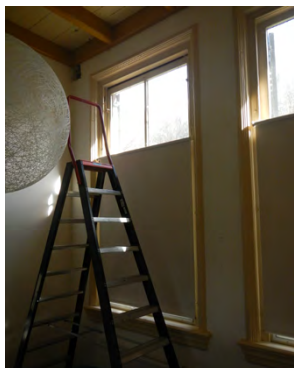
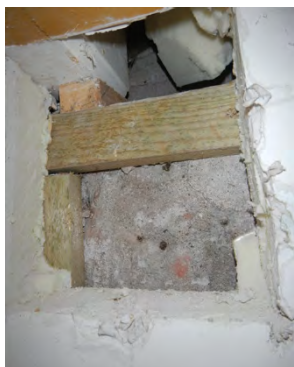
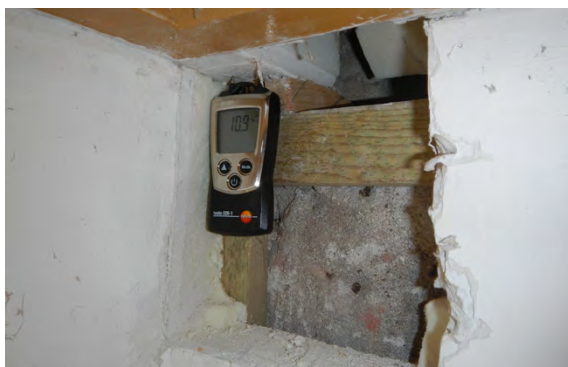
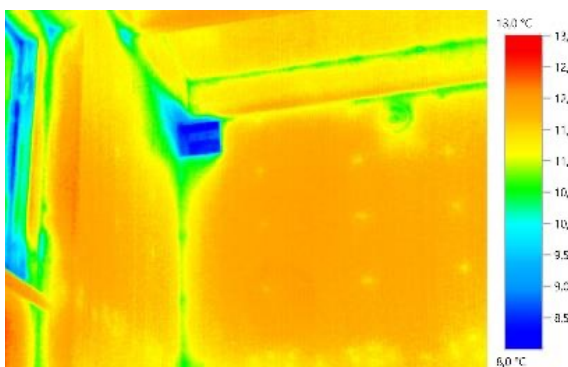
Gevelpositie 1

| Casus 7 | | | | |
|---|---|---|---|---|
| Details waarneming | | Constructie droog, geen sporen van vochtinwerking of condensatie geconstateerd. | | |

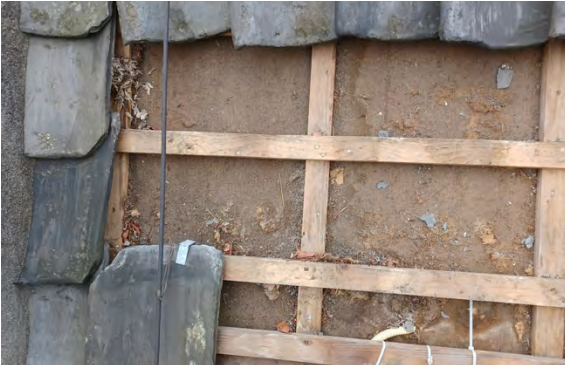
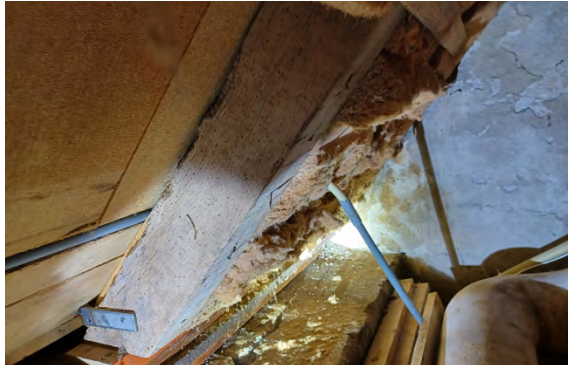
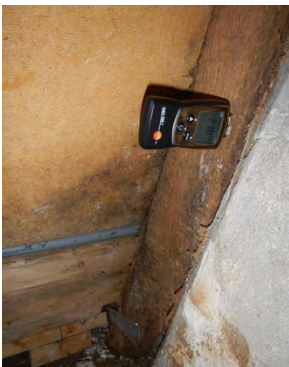
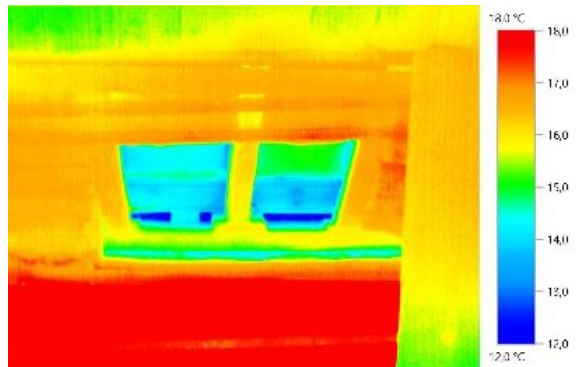
Dakpositie

| Casus 8 | | |
|---|---|---|
| Gebreken | | Inwatering zuidzijde, pannendekking matig |
| Soort vochtprobleem | | Inwatering |
| Materiaalvochtmeting | | Uitgevoerd, vochtpercentage constructie 11,3-21,8% |
| Details waarneming | | <ul style="list-style-type: none"><li>• Sporen van lekkage op constructiedelen en isolatiemateriaal.</li><li>• Constructie en isolatiemateriaal zijn echter droog.</li><li>• Zoldervloer t.p.v. woning geïsoleerd. Kapdeel daarboven alleen voorzien van Pavatexplaat. Aangebracht t.b.v. wind-, regen- en sneeuwdichtheid.</li><li>• Dak niet t.p.v. woning geopend i.v.m. bewoning.</li></ul> |

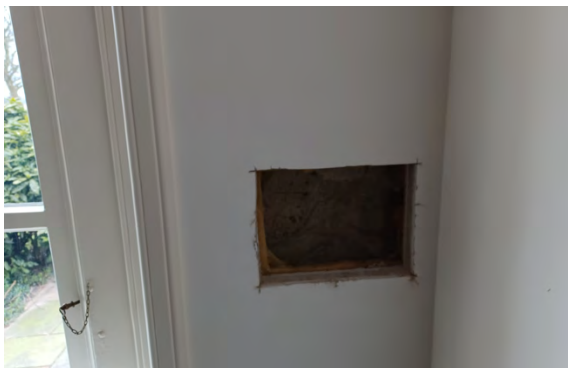
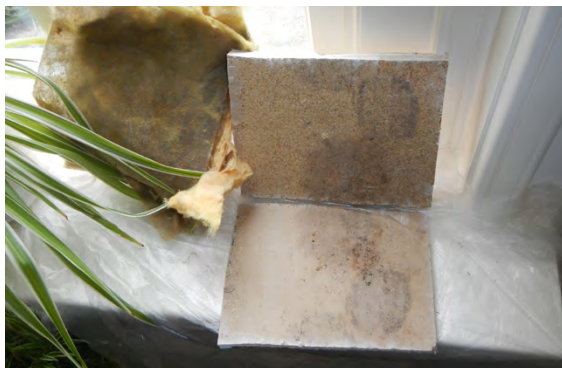
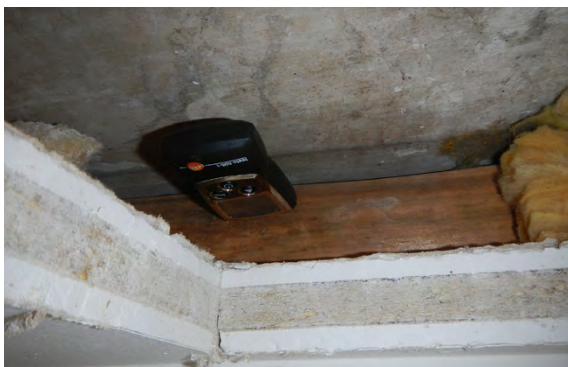
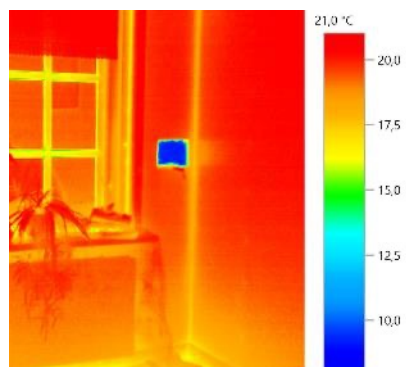
Gevelpositie

| Casus 9 | | |
|---|---|---|
| Waarnemingen | | Isolatiemateriaal en stuc vochtig, schimmels |
| Materiaalvochtmeting | | Stuc laag binnenzijde ca, 11%, houten regels ca. 20%, spaanplaat binnenzijde ca. 11% |
| Waarnemingen | | Zeer beperkte schades aan klinkers, kan ook door mechanische inwerking komen |
| Details waarneming | | <ul style="list-style-type: none"><li>• Gevel buitenzijde oogt droog.</li><li>• Isolatiemateriaal klam en zwarte vlekken (ws. schimmel) en binnenzijde gevel (stuklaag) vochtig.</li><li>• Gipsplaat isolatiezijde lichte en roze schimmelvlekken, spaanplaatzijde zwarte schimmelvlekken.</li><li>• Binnenzijde vertoont vanuit de woonkamer gezien geen sporen van bouwfysische problemen.</li><li>• Monumentenglas.</li></ul> |

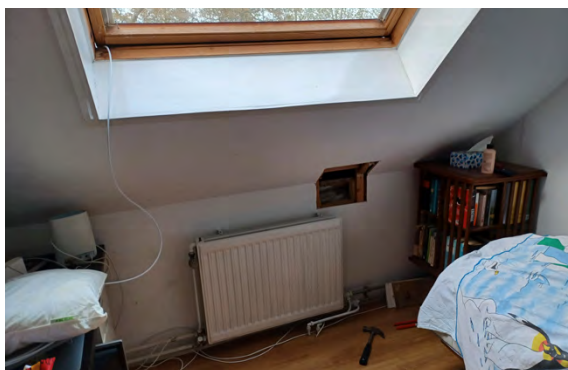
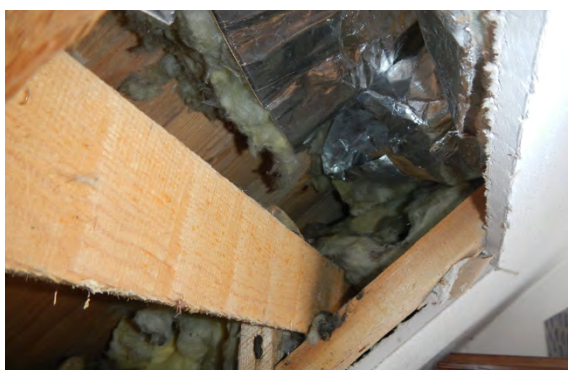
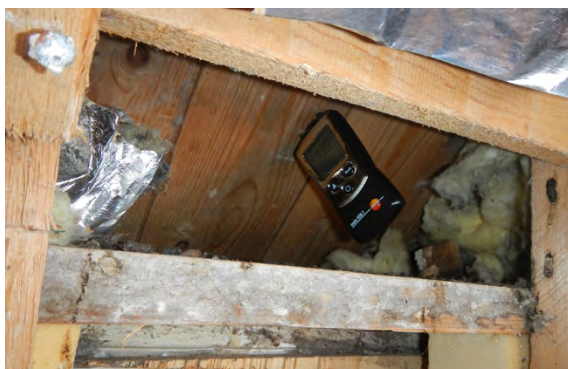
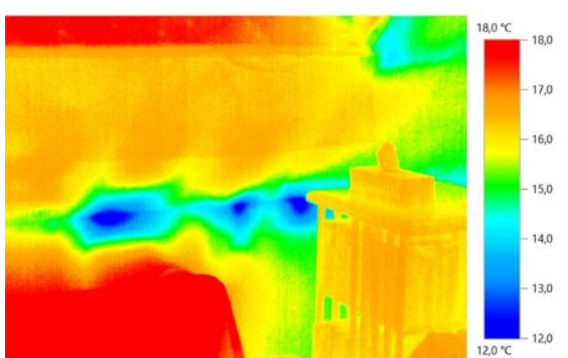
Dakpositie

| Gevelisolatie | | |
|---|---|---|
| Details waarneming | | <p>T.p.v. gevel:</p> <ul style="list-style-type: none"> <li>• Constructie droog, geen sporen van vochtinwerking of condensatie.</li> <li>• Voegwerk plaatselijk in matige staat (kalkmortel).</li> </ul> <p>T.p.v. dak:</p> <ul style="list-style-type: none"> <li>• Constructie droog, geen sporen van vochtinwerking of condensatie.</li> <li>• Luchtsponw vervuild, o.a. door knaagdier- of vogeluitwerpselen.</li> </ul> |

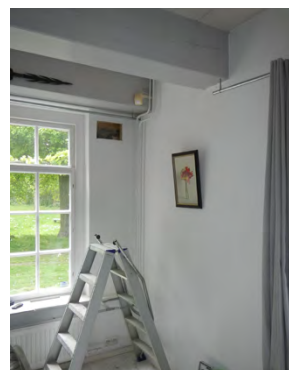
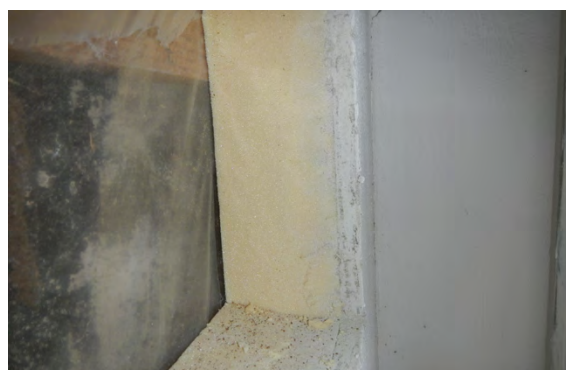
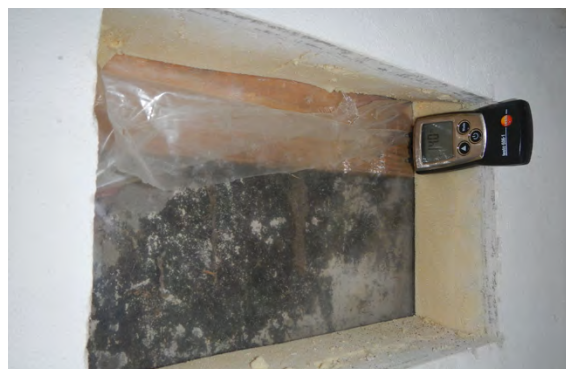
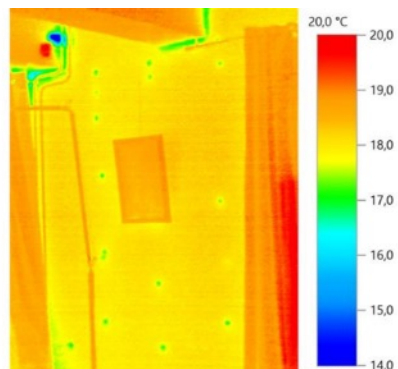
Gevelpositie

| Gevelisolatie | | |
|---|---|---|
| Materiaalvochtmeting | | 13-14% t.p.v. houten regel in spouw |

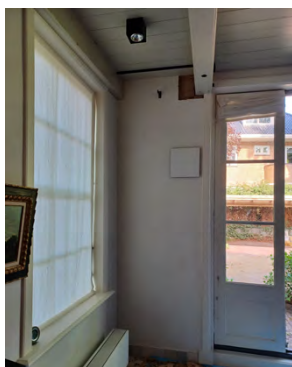
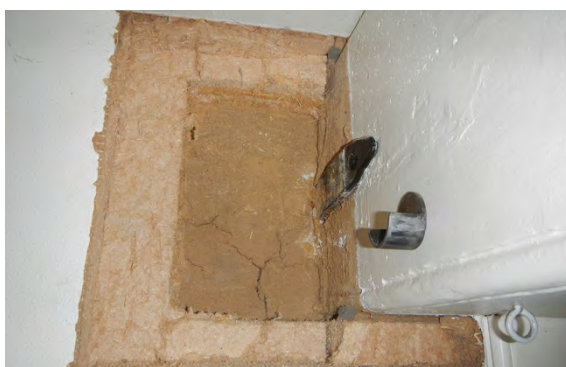
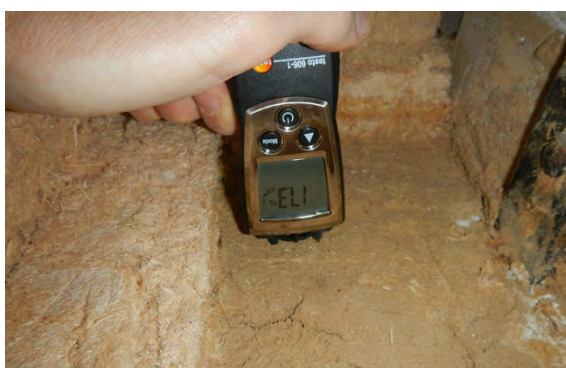
Gevelpositie 1

| Casus 11 | | |
|---|---|---|
| Details waarneming | | <ul style="list-style-type: none"> <li>• Uitgenomen Pavadentroplaat lijkt nat te zijn geweest aan metselwerkzijde (donkere verkleuring). Is vermoedelijk het gevolg van het monteren in de nog vochtige raaplaag, conform montagevoorschrift.</li> <li>• Meerdere balkkoppen zijn tijdens restauratie hersteld middels epoxy. Vóór aanbrengen isolatiemateriaal. Westzijde. Vermoedelijk gevolg van hemelwater.</li> </ul> |

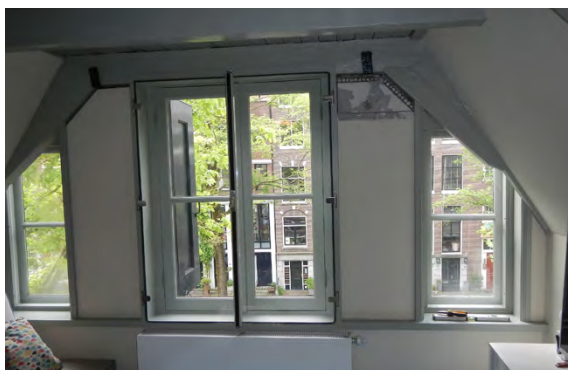
Gevelpositie

| Casus 12 | | |
|---|---|---|
| Details waarneming | | <ul style="list-style-type: none"><li>• Strook vrijgehouden rondom isolatieplaat (ca. 15 mm), zijstroken opgevuld met compriband, bovenzijde (tussen isolatieplaat en balk) niet.</li><li>• Condensatie t.p.v. beglazing.</li><li>• Bewoners wonen er sinds ca. een jaar, gezin met 3 kinderen en twee ouders.</li></ul> |

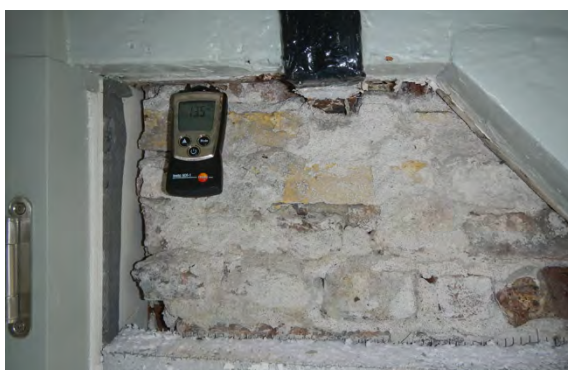
Gevelpositie: Vochtmeting

| Casus 12 | | |
|---|---|---|
| Materiaalvochtmeting | | 9,5-13,5% t.p.v. balk |

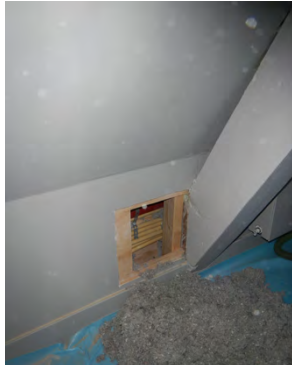
Dakpositie

| Casus 13 | | | |
|---|---|---|---|
| Details waarneming | | Constructie droog, geen sporen van condensatie of vochtproblemen waarneembaar. | |

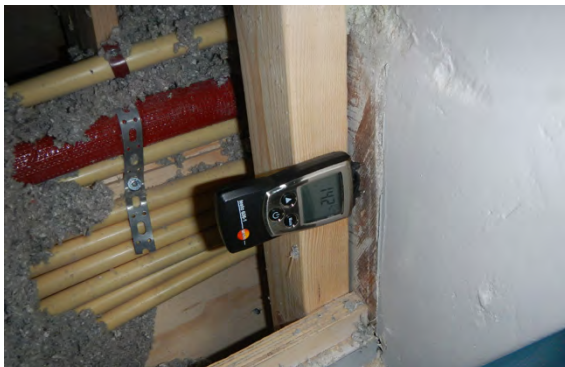
Dakpositie: Vochtmeting

| Casus 13 | | | |
|---|---|---|---|
| Materiaalvochtmeting | | 10,0% - 14,4% (blokkeel, spantbeen) | |

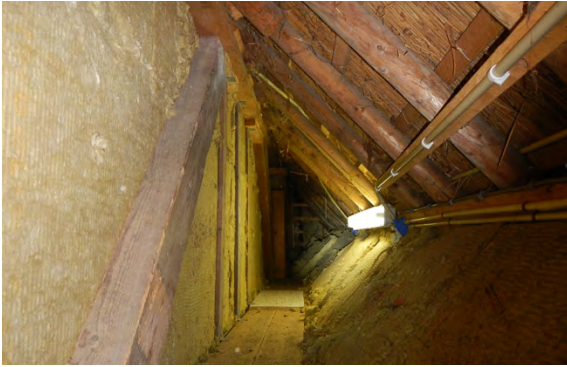
Dakpositie

| Casus 14 | | | |
|---|---|---|---|
| Materiaalvochtmeting | | Op div. posities in houten constructie: 9,0%-19,9% | |

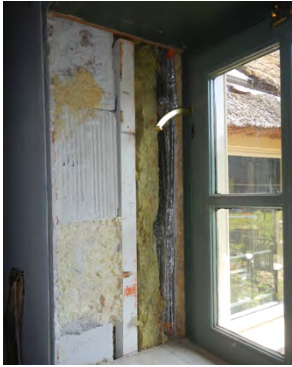
Gevelpositie

| Gevelisolatie | | |
|---|---|---|
| Details waarneming | | <p>Gevel</p> <ul style="list-style-type: none"> <li>• Constructie droog, geen sporen van condensatie of vochtproblemen waarneembaar.</li> <li>• Materiaalvochtgehalte stuc laag tegen buitenblad licht verhoogd (ca. 3,2%).</li> <li>• Zoutuitbloei en vochtinwerking zichtbaar t.p.v. onderste rand boven de vloer, binnenzijde gevel, begane grond, naar verluidt ca. 15 jaar geleden overstroming geweest.</li> </ul> <p>Dak</p> <ul style="list-style-type: none"> <li>• Sporen en houten balken droog, isolatiemateriaal schoon en droog, geen sporen van vochtinwerking zichtbaar.</li> <li>• Aantasting van houtworm zichtbaar in sporen. Naar verluidt behandeld.</li> <li>• Mosgroei op buitenzijde rieten kap, ca. 30 jaar oud.</li> <li>• Pand in 1992 gerenoveerd, toen is isolatie aangebracht.</li> <li>• Gevel niet gehydrofobeerd, ooit gereinigd met waterstoffluoride (ca. 30 jaar geleden).</li> <li>• Schimmelgroei op binnenwand slaapkamer aanwezig t.p.v. onderrand vloerniveau, begane grond, hier is een betonnen opstand gestort (waterkering) die als koudebrug fungeert.</li> <li>• Bij wind veel tocht via kap, duidelijk merkbaar in de binnentemperatuur en hoe hard de cv-ketel moet werken in de winter.</li> </ul> |
