# Praktijkonderzoek na-isolatie woonhuis- monumenten

*Onderzoek naar de bouwfysische effecten van  
het isoleren van woonhuismonumenten in  
14 Nederlandse casussen*

Datum: 31 oktober 2025

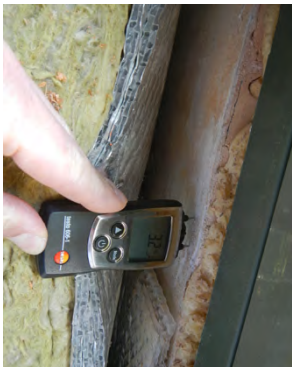
Gevelpositie: Vochtmeting

| Gevelisolatie | | |
|---|---|---|
| Materiaalvochtmeting | | Ca. 3,2% t.p.v. stuc laag metselwerk |
